DESENVOLVIMENTO DE UM PROGRAMA DE CONTROLE DE QUALIDADE PARA FUNDAÇÕES

Trabalho apresentado na disciplina de Trabalho de Conclusão de Curso II, do Curso de Engenharia Civil, do Centro Universitário FAG, como requisito parcial para obtenção do título de Bacharel em Engenharia Civil.

Cascavel, 10 de Novembro de 2016.

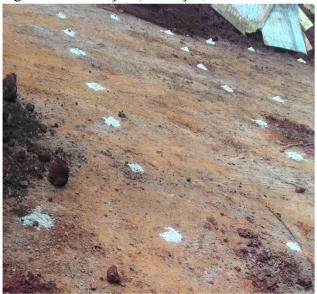
Figura 15 – Locação (indicação) dos elementos.

Na sequência, as questões 4 e 5 tratam das características dos elementos de fundação a serem executados. De acordo com o projeto, as estacas são do tipo escavadas com trado mecânico, de diâmetros 30, 40 e 50 cm. Antes do solo ser escavado, o engenheiro conferiu a locação do elemento e o diâmetro do trado utilizado, conforme Figuras 15 e 16.

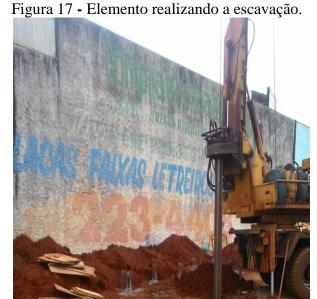
Figura 18 - Verificação da profundidade.

As questões 6 e 8 foram julgadas como não conformes, pois não foi feito o controle de prumo pelos funcionários nem pelo engenheiro responsável e o solo superficial da escavação não foi removido de perto do furo conforme Figura 17. Entretanto, em virtude da previsão de impossibilidade da realização da concretagem naquelas condições, foi feita a remoção do solo horas depois. A cota de paralisação das estacas, abordada na questão 7, foi executada corretamente, já que houve a conferência da profundidade da escavação pelos funcionários e depois verificada pelo engenheiro, conforme Figura 18.

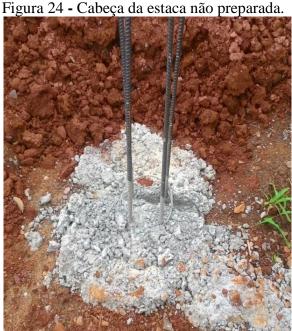
A questão 18 é referente à preparação da cabeça das estacas, com a remoção do concreto contaminado do topo. Entretanto esse processo só será realizado quando começarem o levantamento da superestrutura, ou seja, esta questão ficou em aberto para que quando o processo seja retomado, este seja devidamente analisado e respondido. Para a análise do resultado, entretanto, foi considerado como não conforme. Na Figura 24 observa-se a cabeça das estacas.
