## **ANÁLISE DAS MEDIDAS DE SEGURANÇA CONTRA INCÊNDIO E PÂNICO EM UMA ESCOLA MUNICIPAL NA CIDADE DE CASCAVEL-PR**

**Palavras-chave:** Combate ao incêndio, Instalações de prevenção contra incêndio e pânico, Escola.

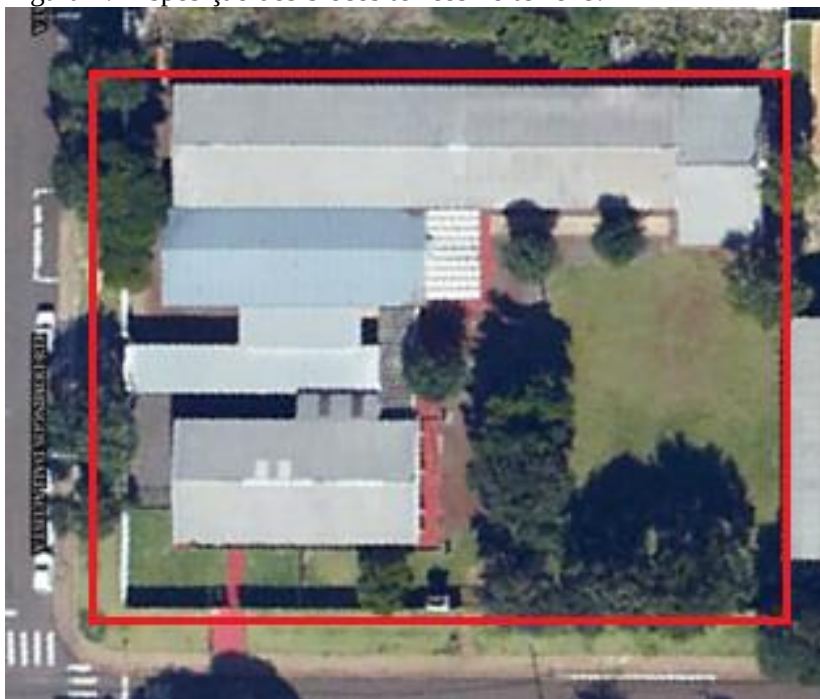
Figura 4: Disposição dos blocos térreos no terreno.

A escola possui aproximadamente 30 funcionários e 261 alunos. As aulas são ministradas no período matutino e vespertino, e a edificação conta com dois blocos térreos, com área de 715 m<sup>2</sup>, conforme Figura 4.

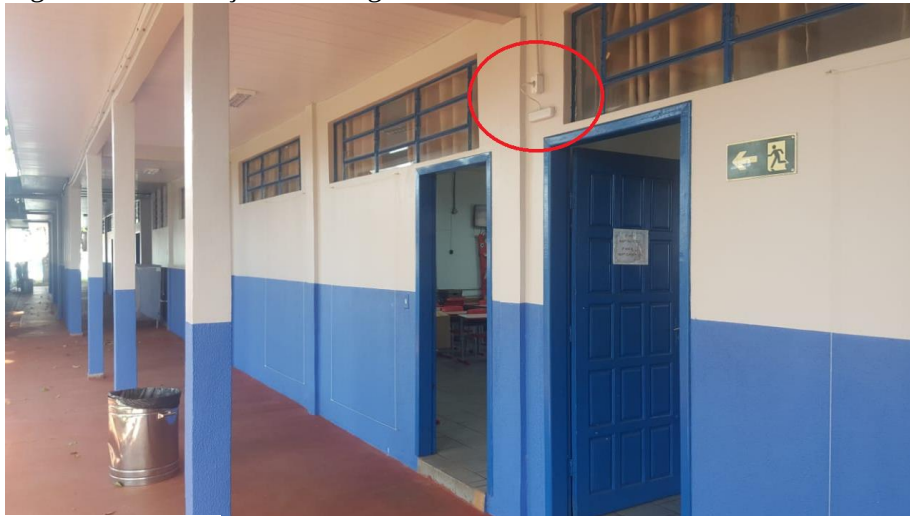
Figura 10: Iluminação de emergência deslocada.

Na análise da edificação, a iluminação de emergência, em destaque na Figura 10, encontrou-se a uma distância superior a 15 metros da iluminação mais próxima, ou seja, a mais de 20 metros no sentido de fuga.

À vista disso, pôde-se perceber que a iluminação se encontra entre duas salas de aula e próxima à biblioteca e à sala de informática. Portanto, é de suma importância uma iluminação visível a, no máximo, 15 metros de caminhada, considerando os locais os quais ela abrange.

Para atender às exigências da NPT 018 (2014b), recomenda-se a instalação de uma iluminação de emergência a 15 metros ou menos da iluminação representada na Figura 10, devendo atingir o sentido de fuga disposto na sinalização, como demonstra a Figura 14.

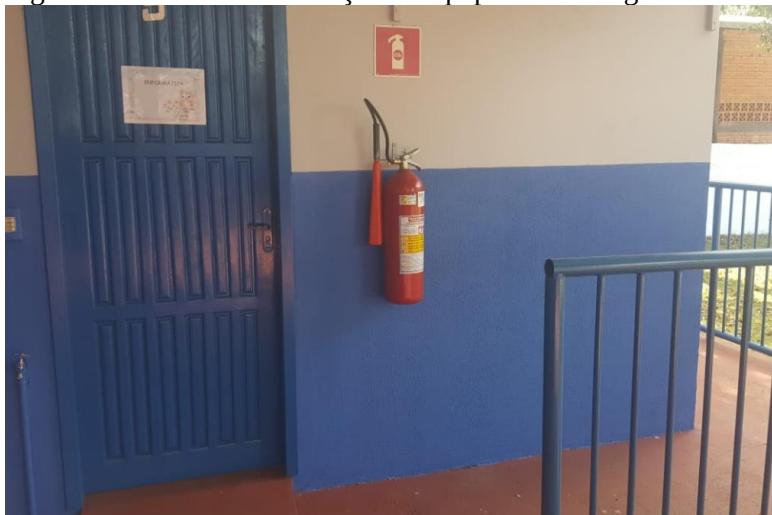
Figura 11: Altura de sinalização de equipamento irregular.

Após medição, concluiu-se que a sinalização do extintor de incêndio presente na Figura 11 encontrava-se a uma altura de 1,72 m do piso acabado até a base, logo, em situação irregular.

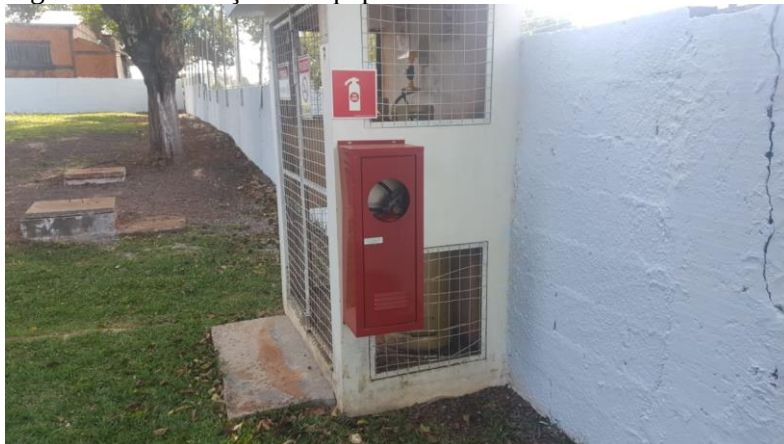
Figura 12: Sinalização de equipamento em local de difícil visualização.

Na Figura 12, evidencia-se que a única sinalização para o equipamento de combate a incêndio encontra-se em um local de difícil visualização, o que contraria o disposto na NPT 020 (PARANÁ, 2014c), a qual determina que se a visualização direta do equipamento ou sua sinalização não for possível, a sua localização deve ser indicada a partir do ponto de boa visibilidade mais próxima. Assim, a sinalização deve incluir o símbolo do equipamento em questão e uma seta indicativa. Todavia, o conjunto não deve distar mais que 7,5 m do equipamento.

Já para a sinalização de extintor de difícil visualização representada na Figura 11, indica-se que a mesma seja reposicionada em um lugar de melhor visualização, não devendo estar a mais de 7,5 m de distância do equipamento.

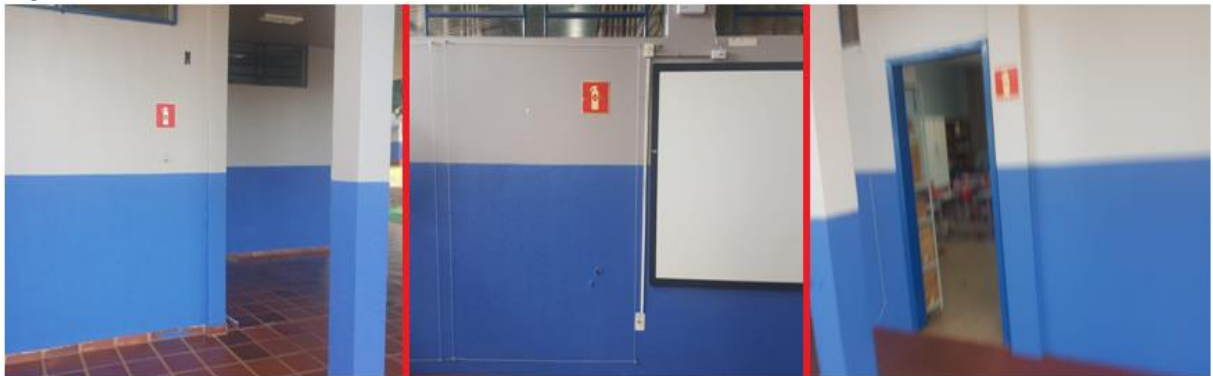
Figura 13: Ausência do extintor.

Na Figura 13, podem ser observados três pontos em que há sinalização do equipamento, no entanto, sem o equipamento.
