**CENTRO UNIVERSITÁRIO ASSIS GURGACZ**  
**Curso de Arquitetura e Urbanismo**

**ESTÁGIO DE TECNOLOGIAS DA CONSTRUÇÃO**  
**Relatório de Estágio Supervisionado Obrigatório**

As obras acompanhadas, ambas da cidade de Nova Santa Rosa, são uma casa e dois geminados, localizados respectivamente na Rua Erwin Eitel e Travessa Ver. Walter Schulz.

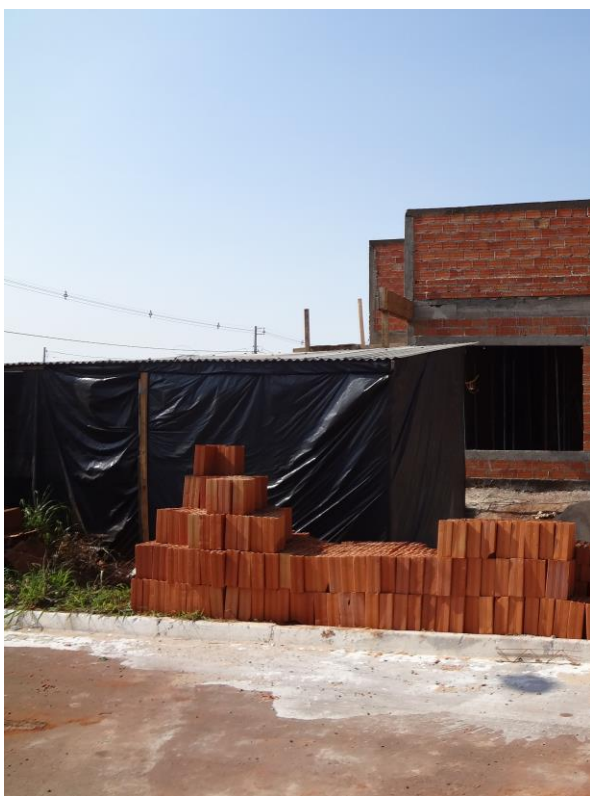
Imagem 1: Locação do depósito – Obra 1.

O depósito para organização de materiais e sanitários, são sempre os primeiros elementos a serem locados no canteiro de obra, na primeira obra (imagem 1) é possível identificar que o mesmo está locado em frente ao terreno, já na segunda (imagem 2) ela está locada atrás. Isso se deve a distribuição da obra no terreno. Em ambas as obras não havia necessidade de alojamento, então um pequeno espaço com banheiro já supria as necessidades.

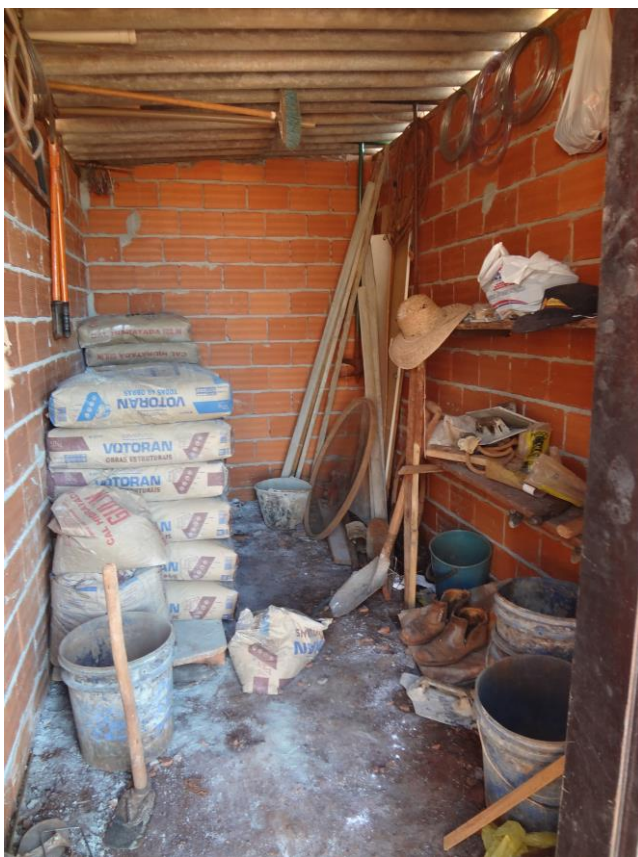
Imagem 3: Organização do depósito – Obra 2.

Foram identificados vários cuidados com os materiais, que normalmente são guardados ou pendurados de forma a ficarem de fácil acesso, porém o que mais requer atenção, ainda são o concreto e o calfino, ambos são materiais que de encontro com a umidade mudam sua consistência, exigindo assim que ele seja colocado sobre um estrado, que fique afastado do chão e da parede, inibindo o contato direto com a umidade (imagens 3 e 4).

Conforme Azeredo (1997, p.54), os sacos de cimento devem ser todos armazenados e protegidos de interpéries, e umidades, preferencialmente lotes de diferentes épocas não devem ser misturados, e as pilhas devem conter de 8 a 10 sacos de altura, que ficam sobre estrados construídos a 30 cm do chão.

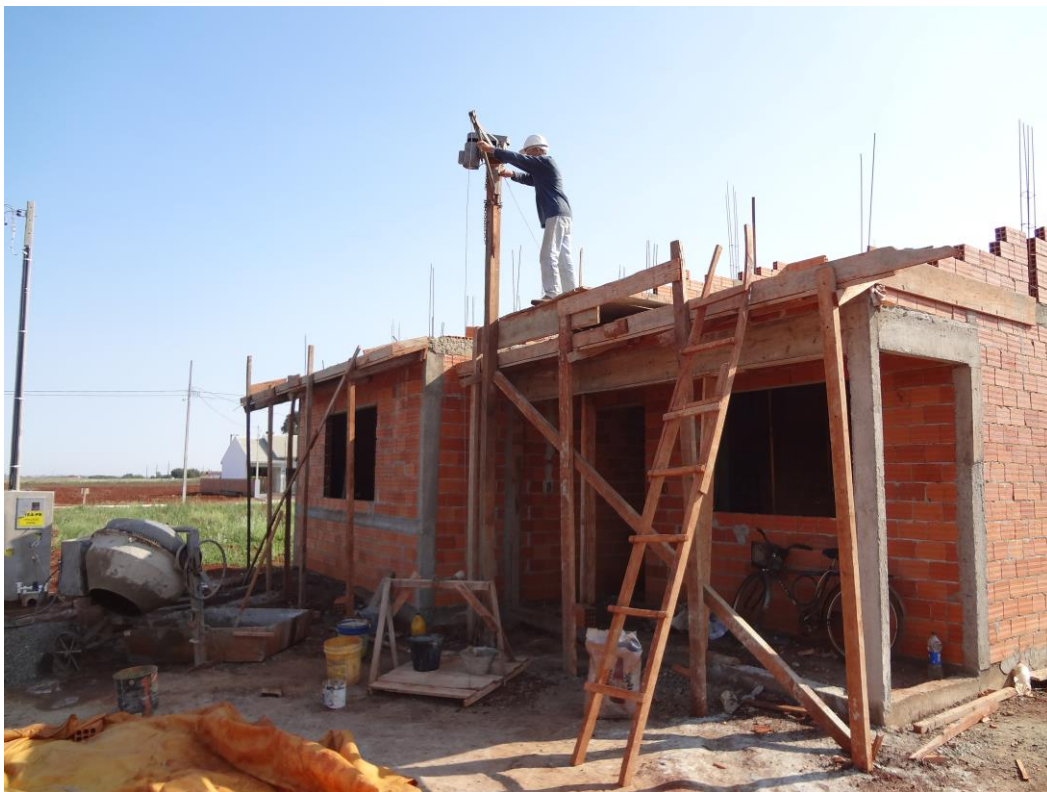
Imagem 5: Capacete como equipamento de segurança para serviço externo – Obra 2

Em ambas as obras foram avaliadas o uso de EPI, porém apenas na segunda obra foi constatado o uso de capacete, e apenas para serviços externos (imagem 5). Andaimes eram tradicionais feitos em madeira apoiada sobre caveletes ou aparos de muro, porém sem proteção lateral, conforme imagem 6.

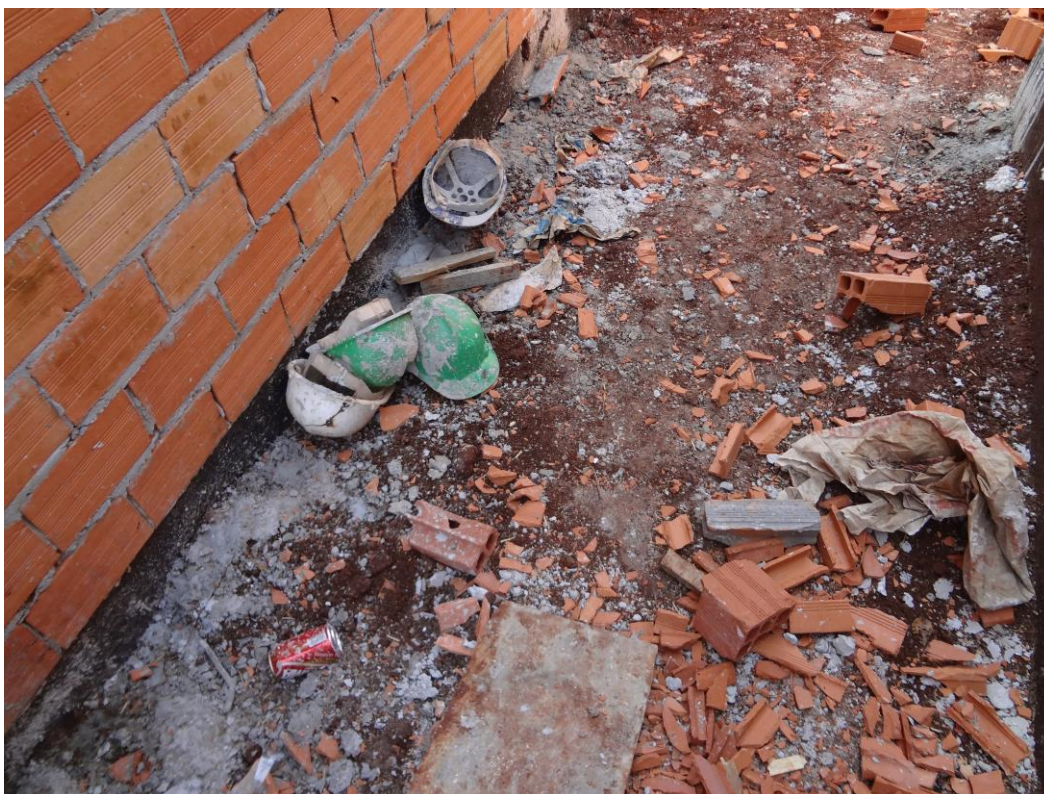
Imagem 7: Equipamentos de segurança – Obra 1

Na primeira obra foram flagrados os capacetes no chão, apontando que a construtora liberou o equipamento de segurança, porém que não foi usado sob alegação dos pedreiros de que é muito incômodo, muitas vezes atrapalhando o serviço (imagem 7).

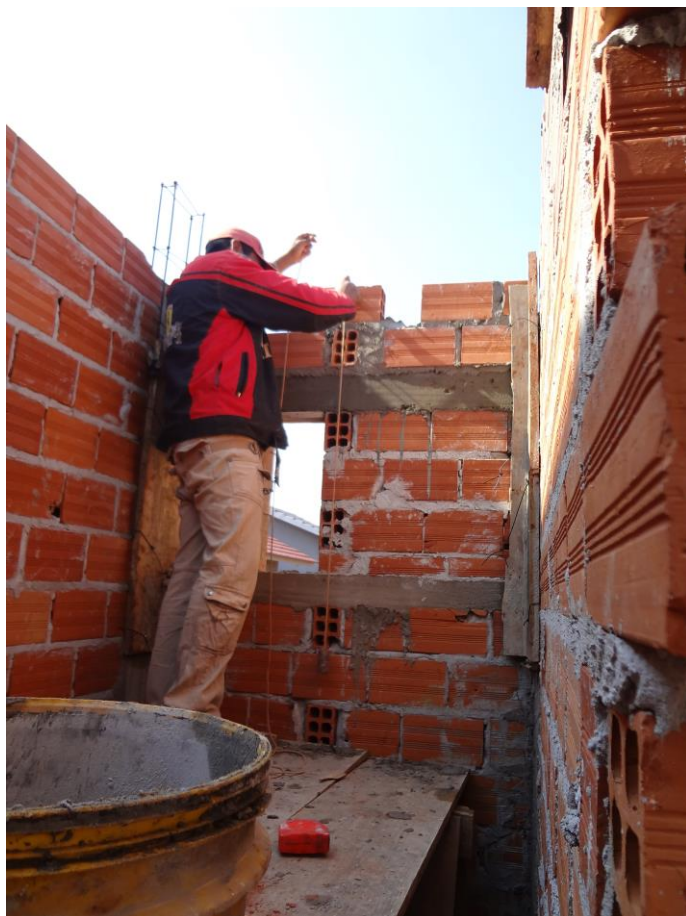
Imagem 8: Levantamento de parede – Obra 1

O levantamento de paredes é uma das etapas mais rápidas de uma obra pois não requer cuidados detalhados. Neste caso, o levantamento da alvenaria está locado sobre a laje, demarcando as alturas onde irão ser colocadas as tesouras. Para isso o pedreiro fez uso dos materiais essenciais desta etapa, sendo tijolo, colher, pruma, e elevador para subir a argamassa. O serviço foi iniciado pelos cantos, obedecendo o alinhamento pré estabelecido na planta de cobertura, e cuidando para que as alturas das fiadas ficassem iguais.

Borges (2009, p.70) explica que por mais que os tijolos sejam recebidos da mesma olaria, há diferença de tamanhos, pois a indústria desse tipo de cerâmica é rudimentar, sendo assim é necessário um cuidado especial com as fiadas de tijolos, sendo que apenas uma das faces deve ser emparelhada para construir o plano vertical, que aconselhavelmente é o lado externo, permitindo melhor aspecto para quem olha de fora.

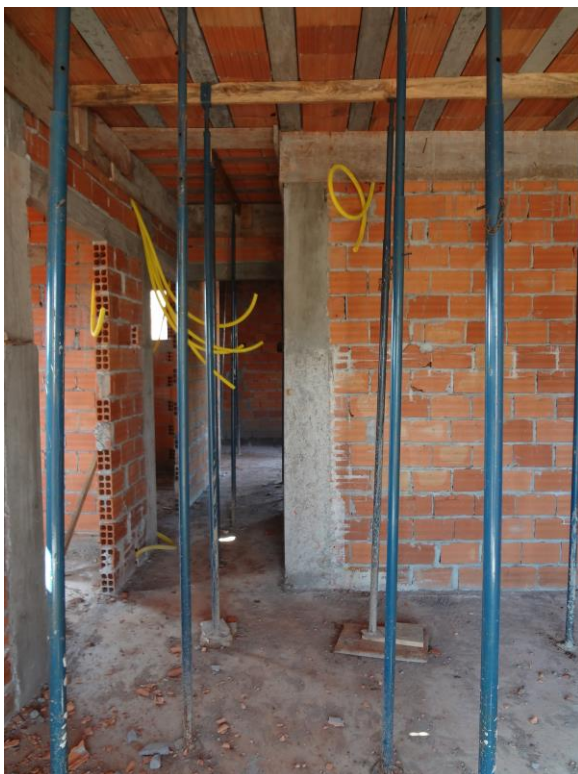
Imagem 9: Escoramento em piso – Obra 1

O escoramento da laje em ambas as obras foi feito com estrutura metálica colocadas na distancia aproximadamente de um metro, na obra 1 o piso já havia sido feito, então sua base era apoiada sobre pequenos pedaços de madeira para distribuição de cargas (imagem 9), já na obra 2, o piso será feito após a laje, demonstrando assim que é necessário ter sobre sua base um pontalete que acompanha todo segmento das estruturas (imagem 10), para que assim fique nivelada na mesma altura, e não ocorram eventuais acidentes no derramamento da laje.

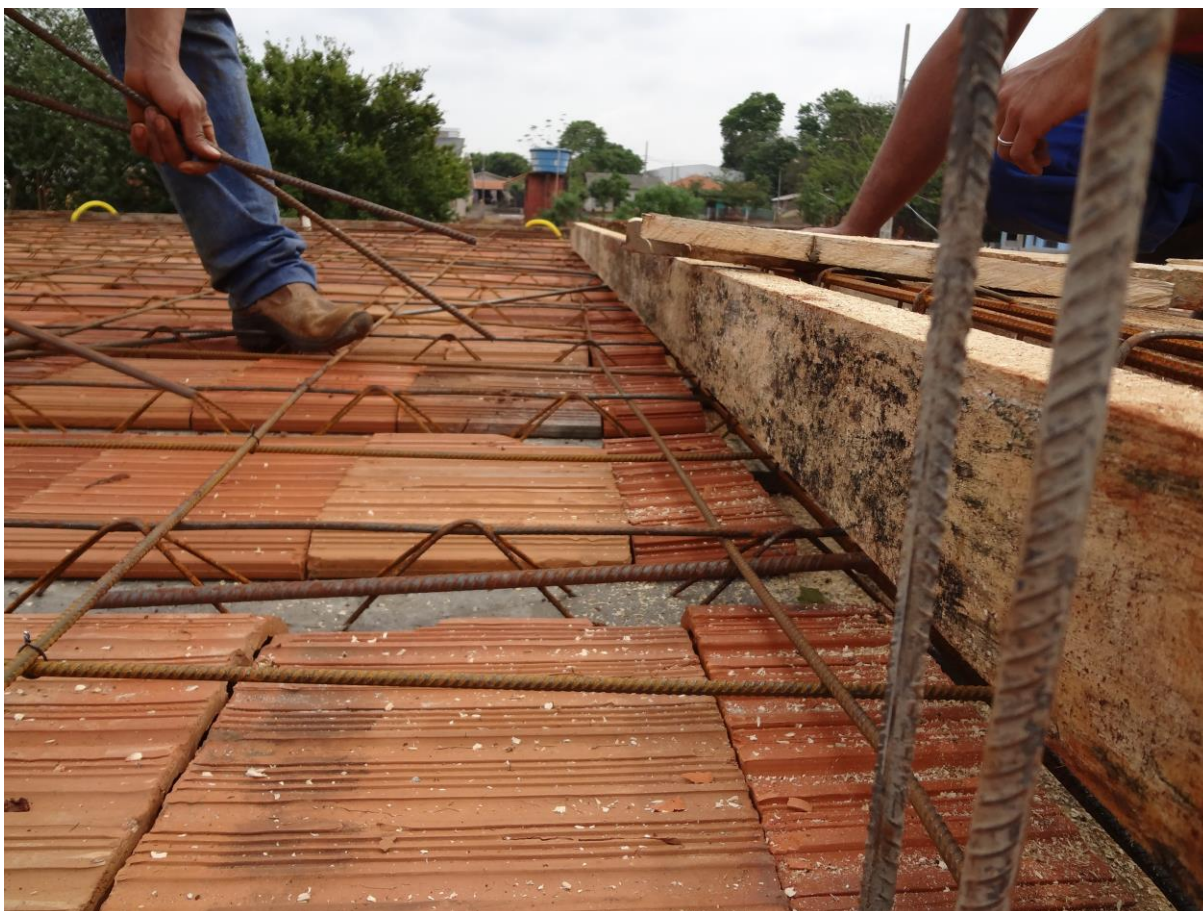
Imagem 11: Preparo para laje – Obra 1

Ela foi feita a partir de vigotas que são pequenas vigas industrializadas, que vem com a ferragem necessária embutida e que serve de encaixe para as lajotas, elas são dispostas de ponta a ponta, seguindo os menores vãos de cada ambiente. Após a colocação delas foi feito o encaixe das lajotas, um serviço que acontece rapidamente. Cada ambiente é amarrado a outro através de ferragens adicionais que são colocadas e afirmadas entre as vigotas, como mostra a imagem 11.

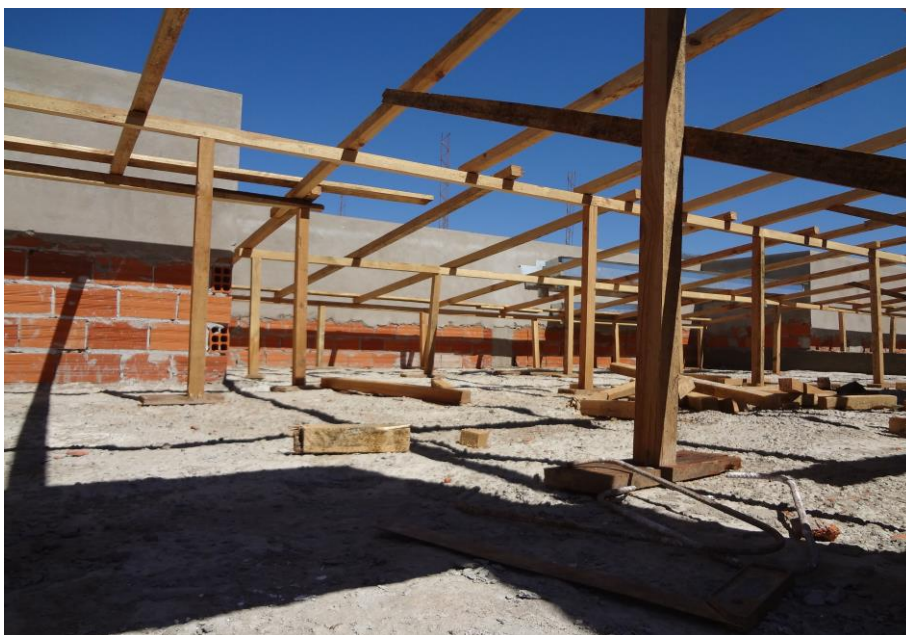
Imagem 12: Madeiramento – Obra 1

A obra 1 (no caso os geminados) já tinha uma das casas com a laje pronta no início do estágio, o que permitiu o acompanhamento dessa etapa que não será possível na outra, devido a espera de cura do concreto. Para ela foi usada um sistema de madeiramento diferente, apenas com pontaletes, pois a cobertura (hoje já colocada) seria leve, de folhas aluzinco, permitindo que a estrutura não necessitasse ser muito reforçada (imagem 12).

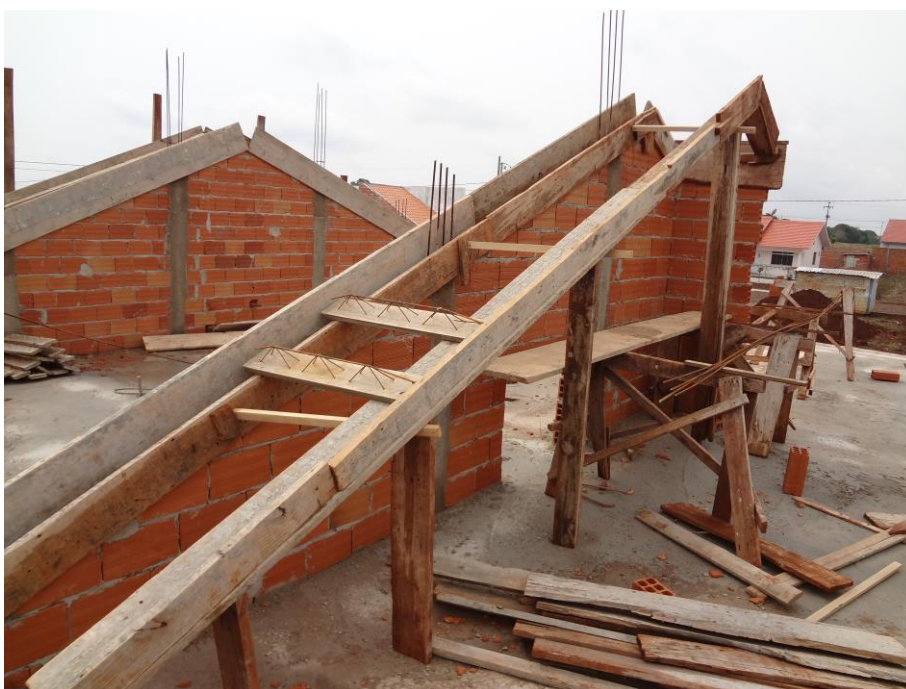
Imagem 13: Preparação para beirais estagnada por falta de repasse de vigotas – Obra 2

Neste mesmo período a obra 2, que na semana anterior estava subindo a alvenaria do EITÃO, estagnou por falta de material, a empresa contratada neste caso para fazer as vigotas dos beirais se atrasou na entrega, deixando-a parada por alguns dias (imagem 13).

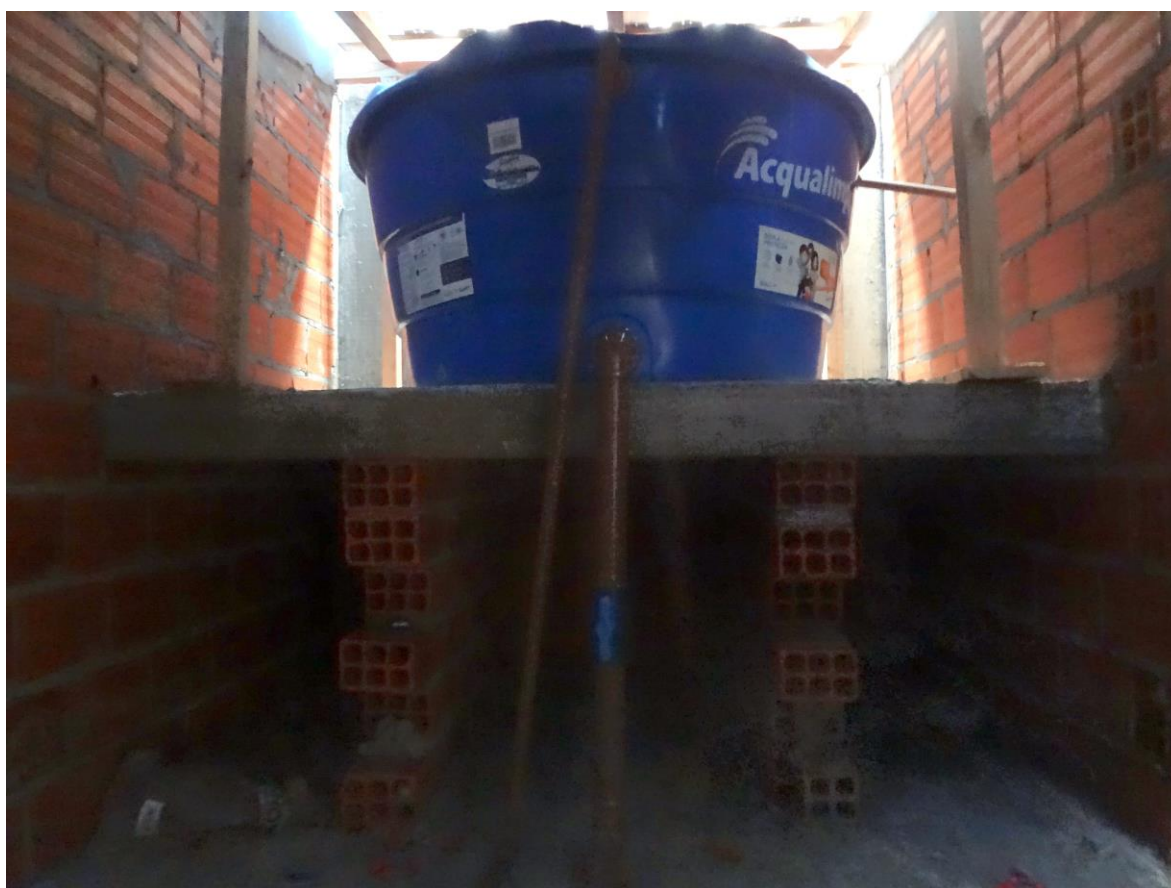
Imagem 14: Locação da caixa d'água – Obra 2

Na semana seguinte a essa, o telhado da obra 1 foi instalado, porém antes disso veio outra etapa, a da locação da caixa d'água. Ela foi posicionada e antes da finalização do madeiramento, para depois ser fixado o ripamento, pois diferentemente ela não entraria. Borges (2009, p.150) explica melhor esse caso, ele reitera que é importante a colocação da caixa d'água entre o forro e o telhado antes que o carpinteiro termine o madeiramento para que ela caiba, porém depois de terem sido feitas as tesouras, para que ela se tenha ideia do melhor local para posicioná-la. Como é possível identificar na imagem 14.

O barrilete neste caso foi executado em alvenaria pois distribui melhor as cargas, e por ser uma caixa d'água pequena, não há necessidades de vigas que lhe acompanhem, a alvenaria supre a necessidade estrutural neste caso.

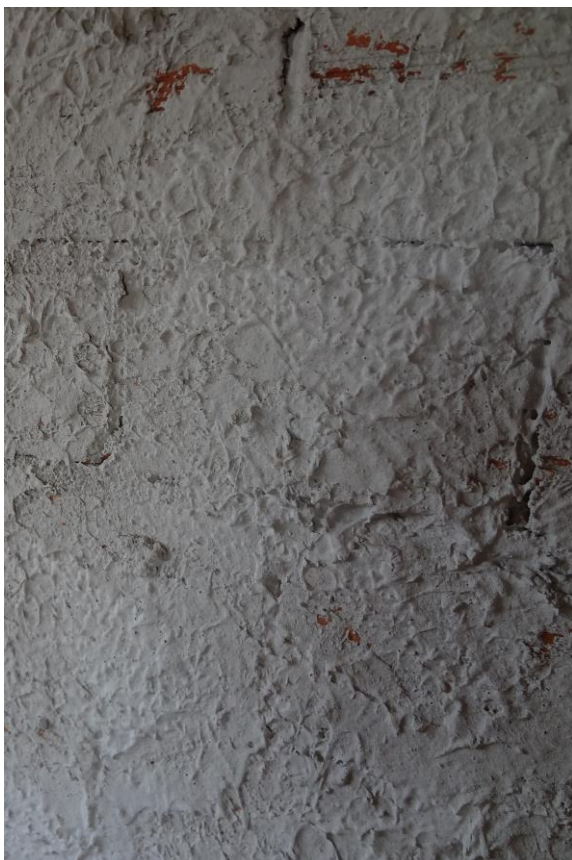
Imagem 15: Chapisco – Obra 1

O chapisco foi executado na obra 1, na obra 2 o pedreiro tem por costume aplicar o emboço diretamente na parede de alvenaria (imagem 15 e 16).

Ele pode ser arremessado na parede de várias formas, nesse caso foi feito com a trincha, que é embebida na massa fluida e arremessada na parede, sem cuidados específicos.

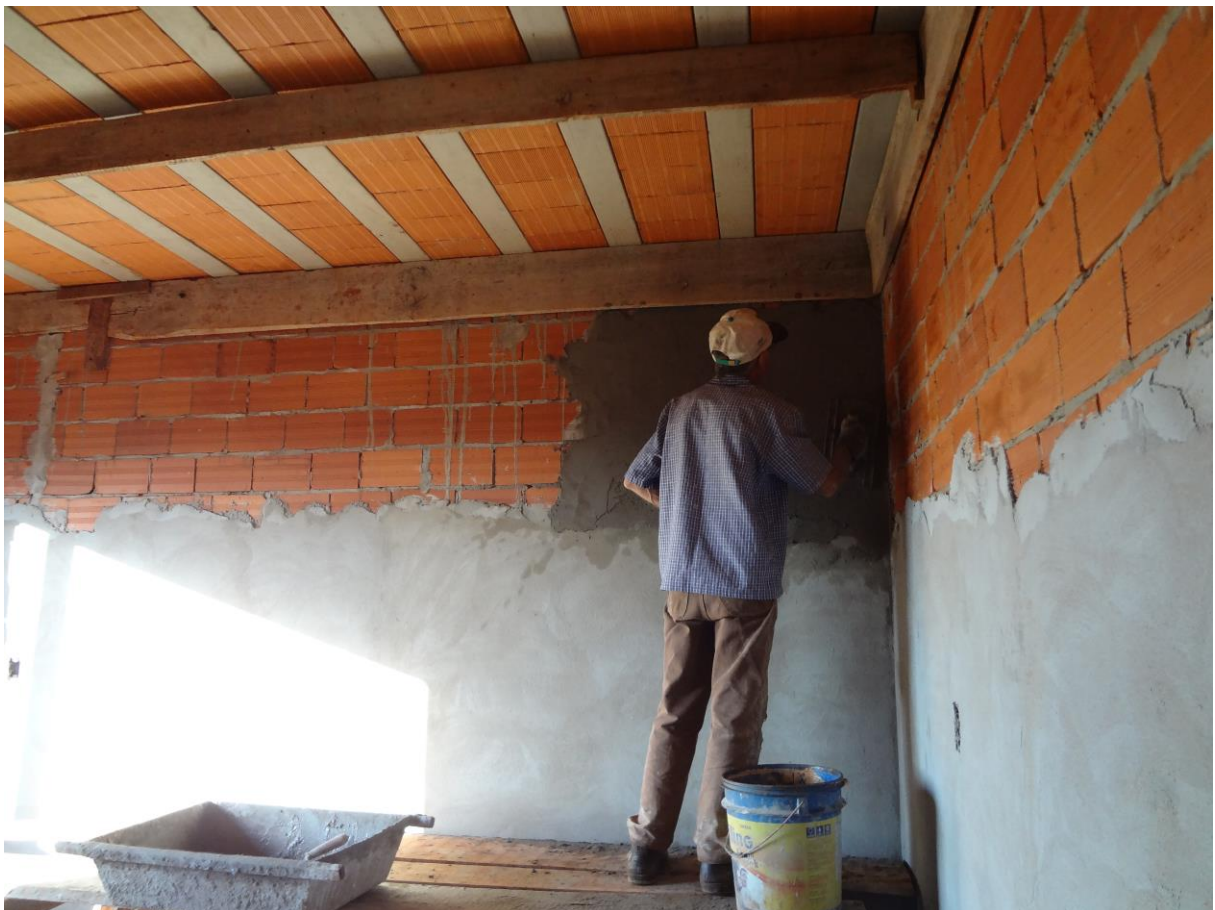
Imagem 17: Emboço – Obra 2

A massa para emboço foi feito com traço: 4:1:1 (quatro medidas de areia, para um de cimento e um de cal), e aplicada com colher de pedreiro, a massa é atacada de baixo para cima, fixando-a no chapisco ou até mesmo diretamente na alvenaria, depois passa-se a régua de pedreiro, para alinha-la na parede, e por último é alisada com uma desempenadeira. Para essa aplicação a parede não pode estar extremamente seca porém também não deve estar muito úmida, pois ocasiona a perda de material, que quando é atacado se desprende da parede.

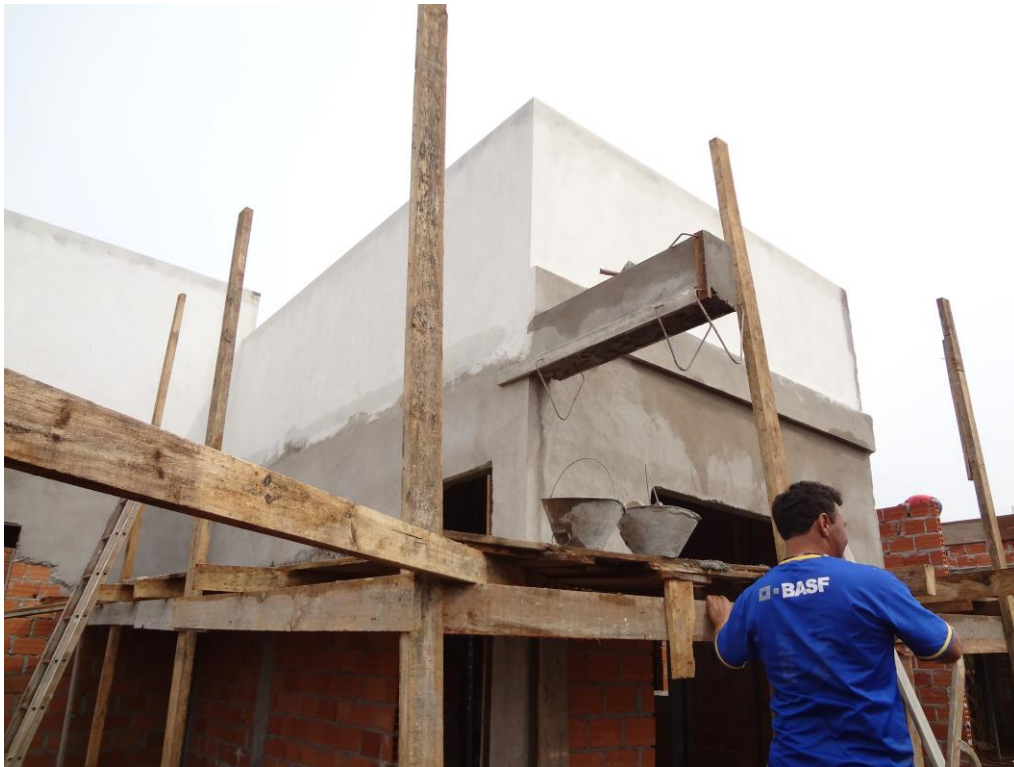
Imagem 19: Calfinamento – Obra 1

A aplicação é feita após a raspagem da areia do reboco, então foi pego a desempenadeira de aço, e com a massa sobre ela, passado na parede de baixo para cima, cobrindo os poros do reboco, essa camada é feita bem fininha, e depois ela é alisada com feltro, o que possibilitou a homogeneidade do produto (imagem 19).
