**CENTRO UNIVERSITÁRIO ASSIS GURGACZ**  
**Curso de Arquitetura e Urbanismo**

**Relatório de Estágio Supervisionado Obrigatório**

### 2.1 OBRA 01: RESIDENCIAL MARIA HERCÍLIA

## 2.2 OBRA 02: RESIDÊNCIA

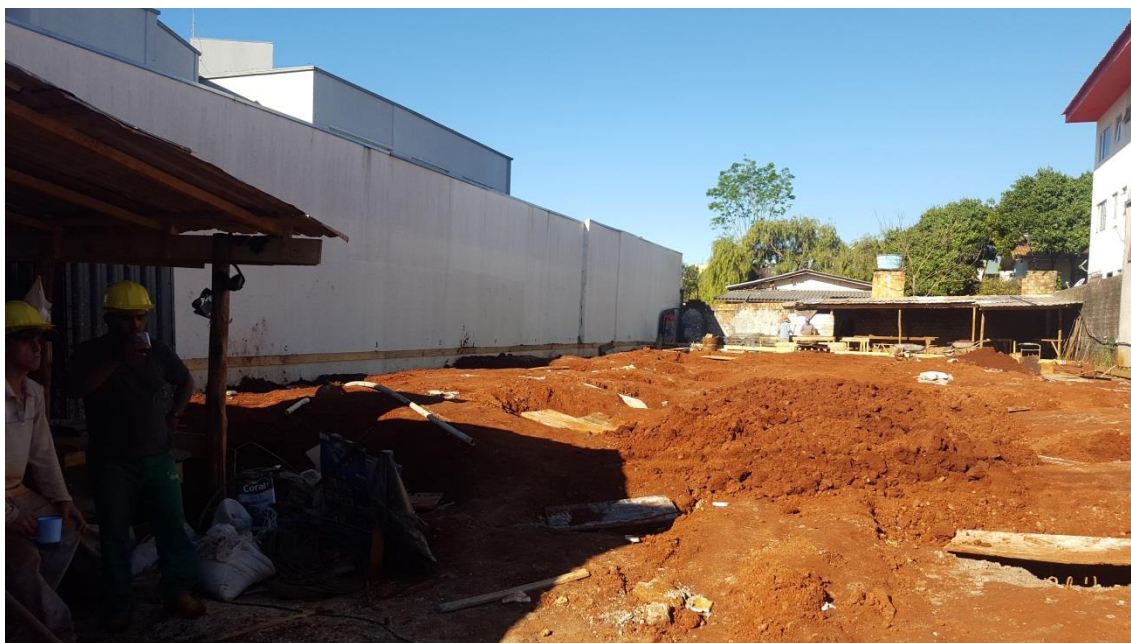
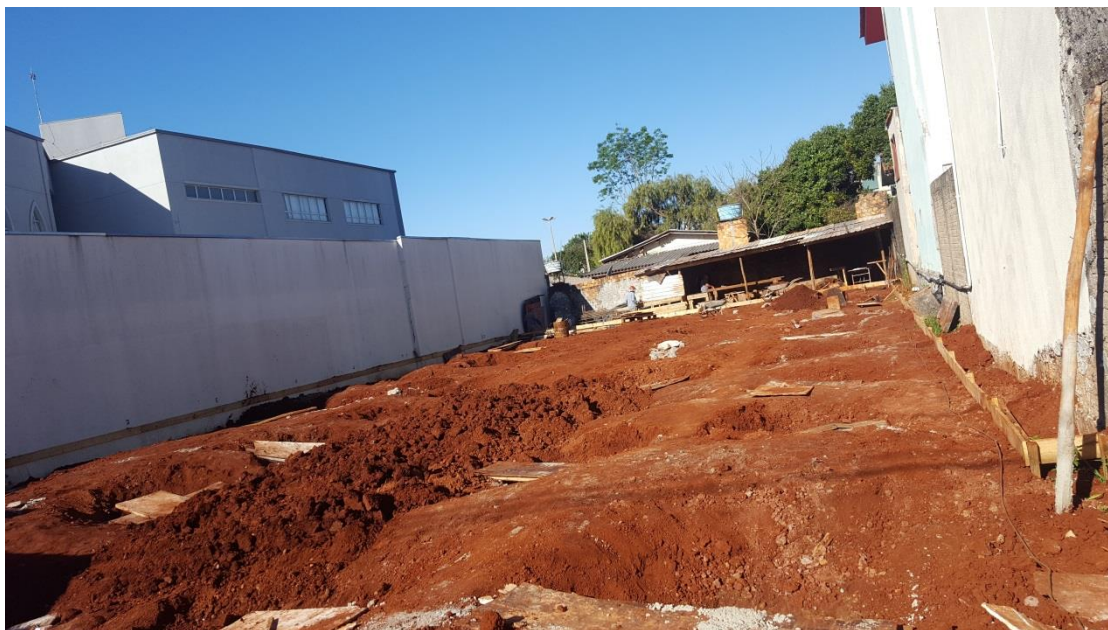
Para a realização da escavação no terreno, a área de trabalho necessitou de uma limpeza no terreno, como a retirada de árvores e pedras que existiam no local, a partir da limpeza foi realizada a perfuração das valas a qual deve estar com o fundo nivelado, para isso usa-se o arame da marcação como referência para nivelar. A etapa de escavação também inclui a escavação dos blocos de fundação (Figura 01 e 02), as sapatas são elementos estruturais e tem como função a transmissão de cargas para o terreno.

Figura 01 – Escavação da fundação

Figura 02 – Escavação da fundação

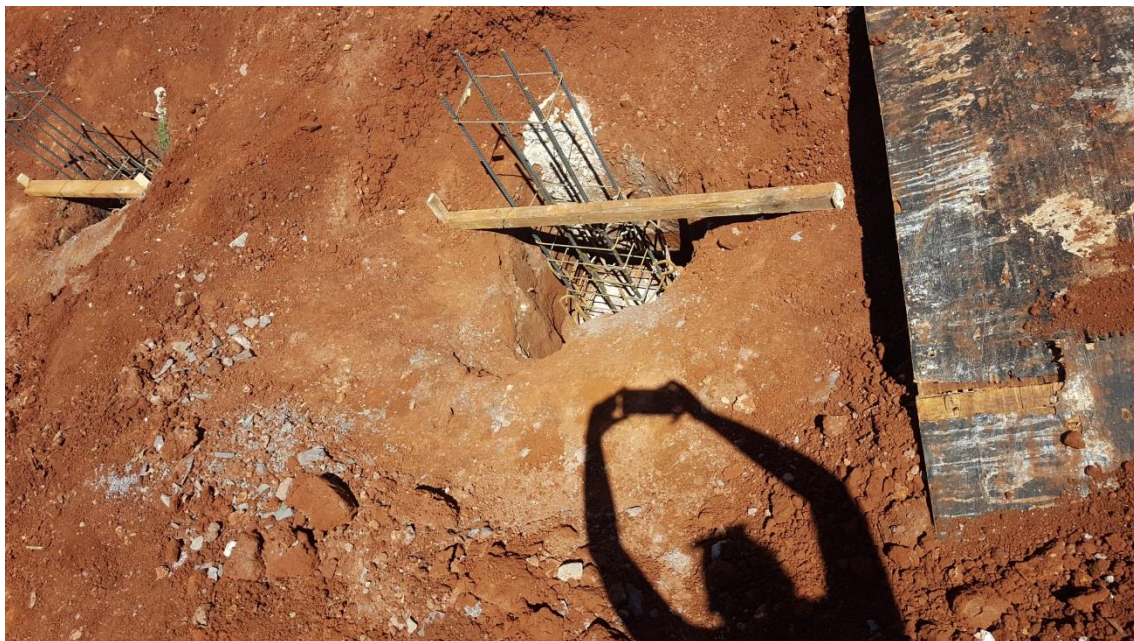
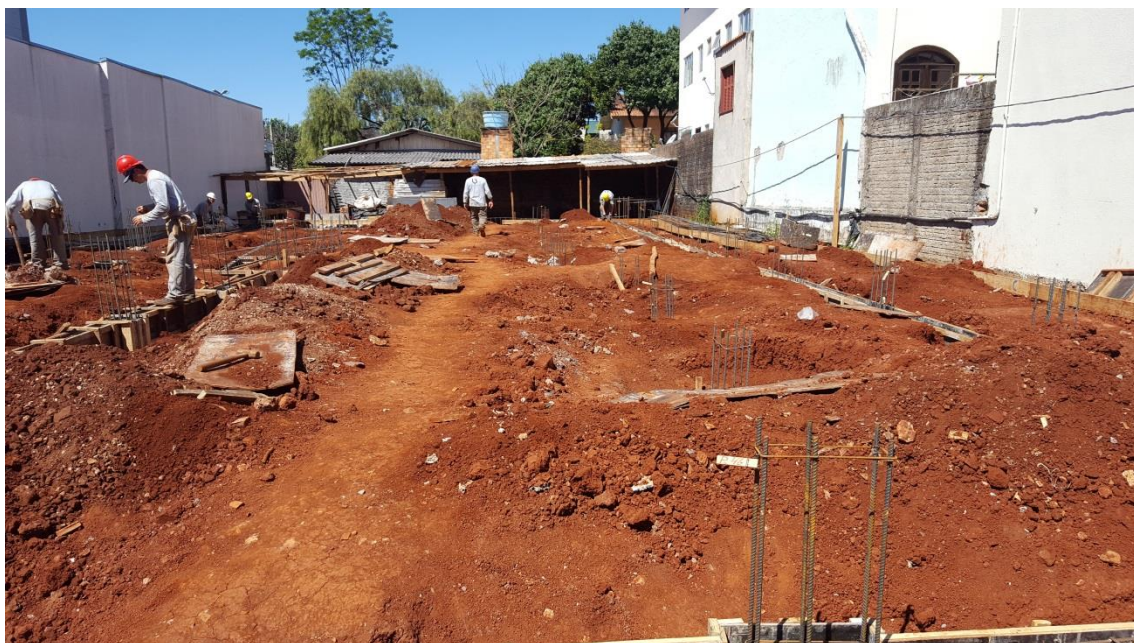
As armaduras são os esqueletos (gaiolas) de ferro utilizadas para reforçar as sapatas, devem ser devidamente posicionadas para evitar problemas durante a construção. O fundo das sapatas foi forrado com uma camada fina de concreto e em seguida posicionadas as gaiolas (Figura 03 e 04), as quais foram feitas com vergalhão 3/8 (10 mm) e arame PG 7.

Figura 03 – Armadura da fundação

Figura 04 – Armadura da fundação

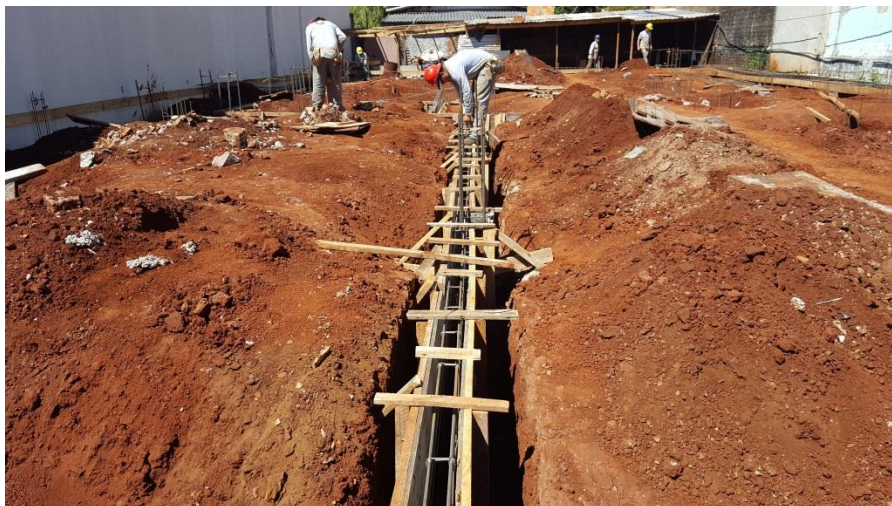
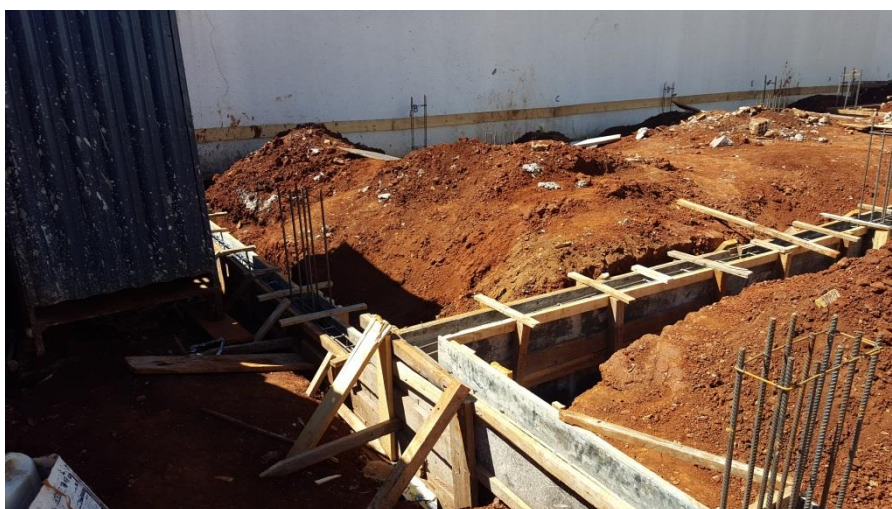
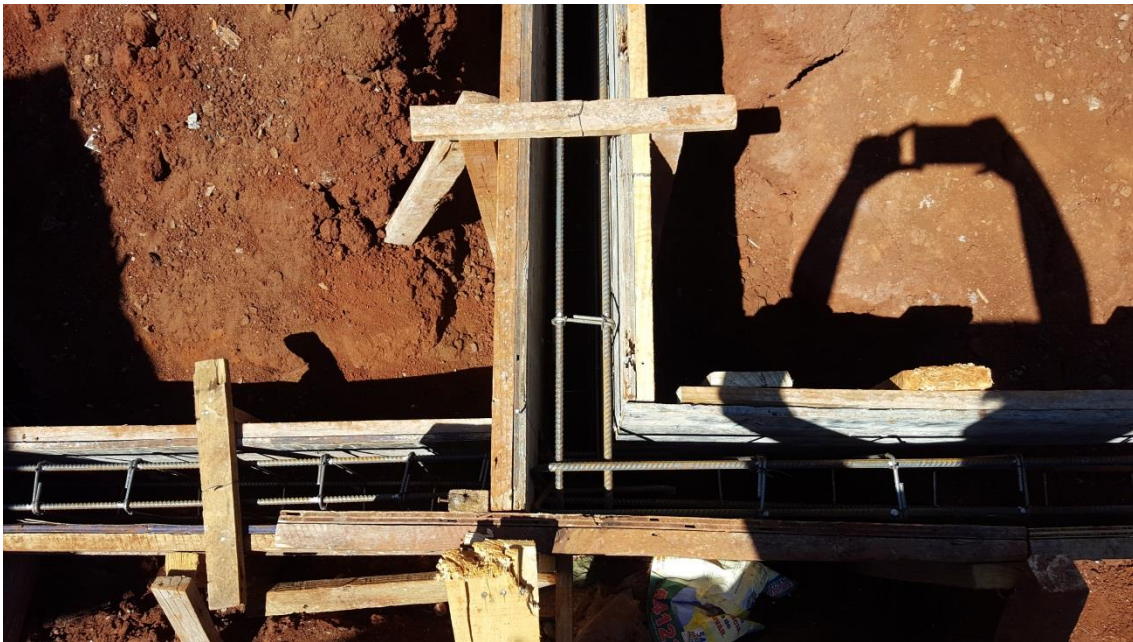
As armaduras conforme citado no subtítulo acima são os esqueletos (gaiolas) de aço que servem para reforçar, neste caso, o baldrame e as formas são as caixarias de madeira utilizadas para delimitar a largura e tamanho da viga (Figura 05, 06 e 07). Para determinar o alinhamento do baldrame foi utilizado o gabarito para esticar as linhas, após o posicionamento das formas niveladas foram inseridas as gaiolas devidamente amarradas. O vergalhão utilizado na gaiola foi de 3/8 (10 mm) com estribos de 5 mm espaçados de 15 em 15 cm.

Figura 05 – Armadura e forma do baldrame

Figura 06 – Armadura e forma do baldrame

Figura 07 – Armadura e forma do baldrame

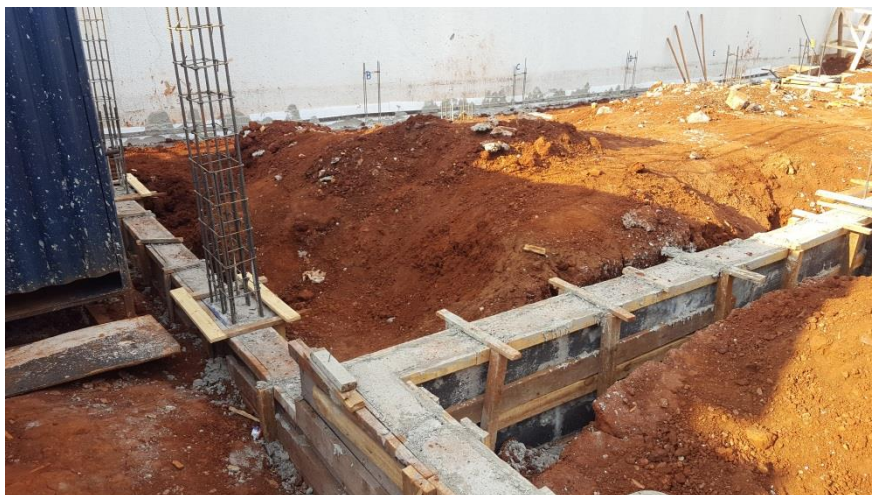
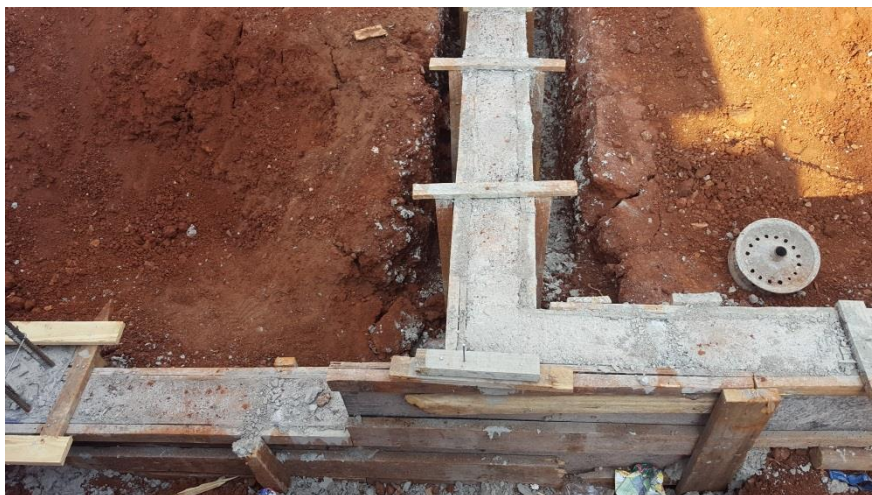
Após o posicionamento correto das armaduras e formas, foi realizada a concretagem, que consiste na fase final da preparação da base da edificação (Figura 08 e 09). Para a concretagem foi necessário adensar bem o concreto com uma barra de aço após o lançamento da massa e com o auxílio de um vibrador foram eliminadas as bolhas de ar.

Figura 08 – Concretagem

Figura 09 – Concretagem

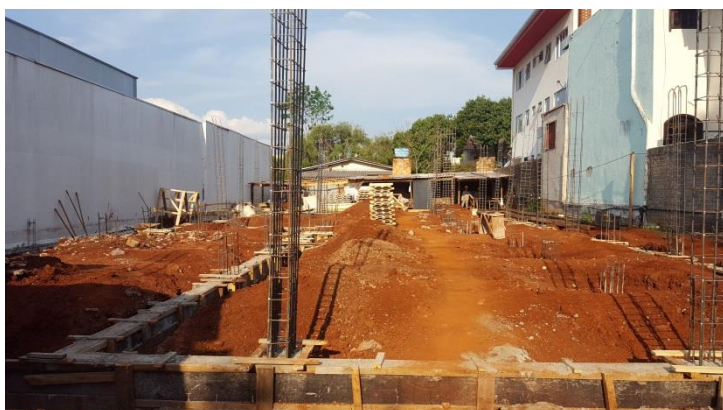
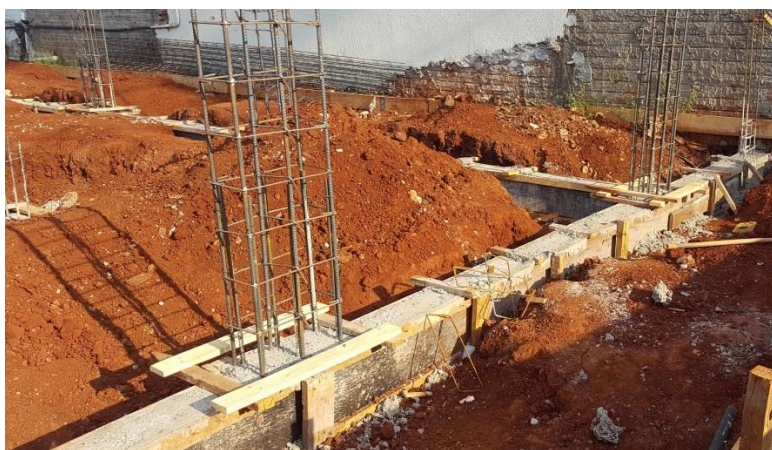
As armaduras dos pilares são o esqueleto de reforço e são instaladas antes das formas e da concretagem, os pilares servem para distribuir as cargas do edifício para a fundação e esta descarregar sobre o terreno. As gaiolas dos pilares foram centralizadas sobre cada sapata já concretada (Figura 10 e 11). O vergalhão utilizado na armadura foi de 3/8 (10 mm) com estribos de 5 mm espaçados de 15 em 15 cm.

Figura 10 – Armadura dos pilares

Figura 11 – Armadura dos pilares

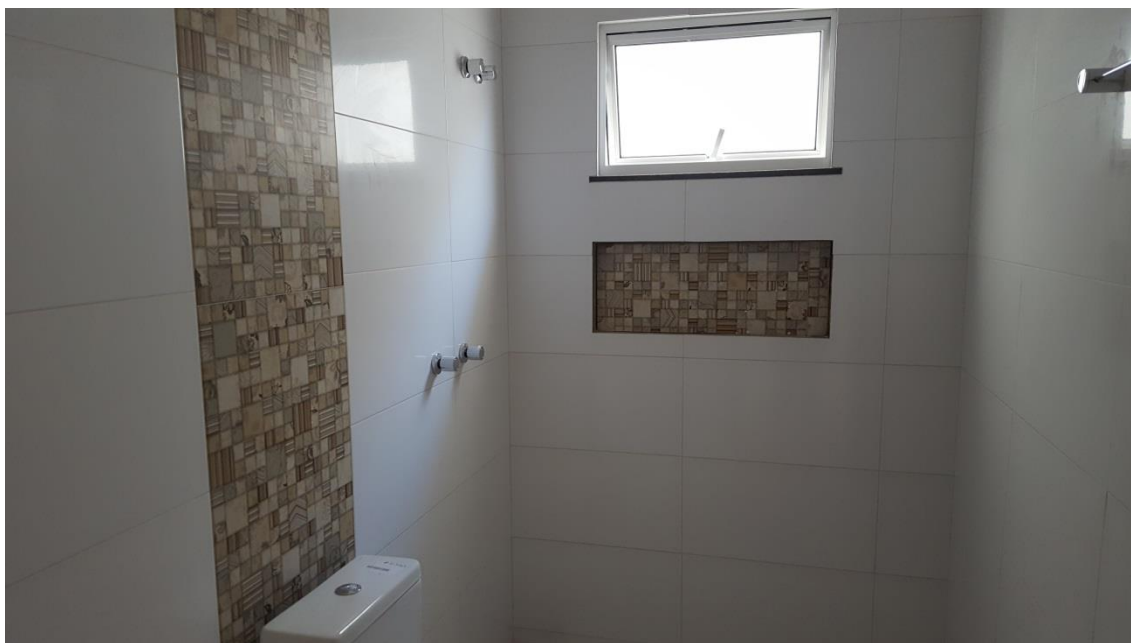
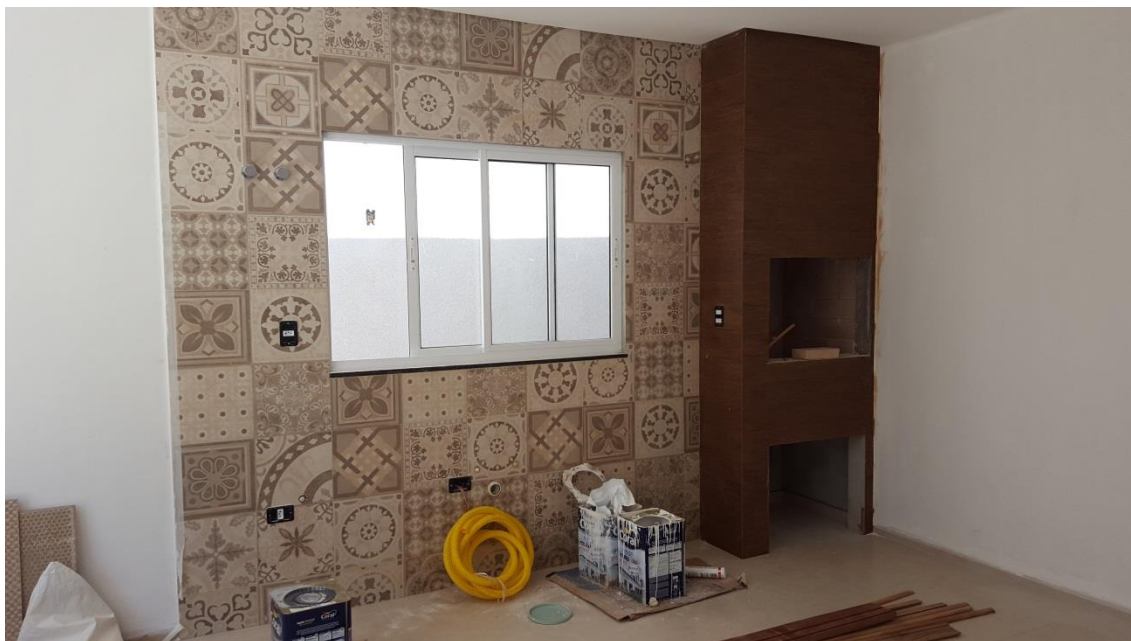
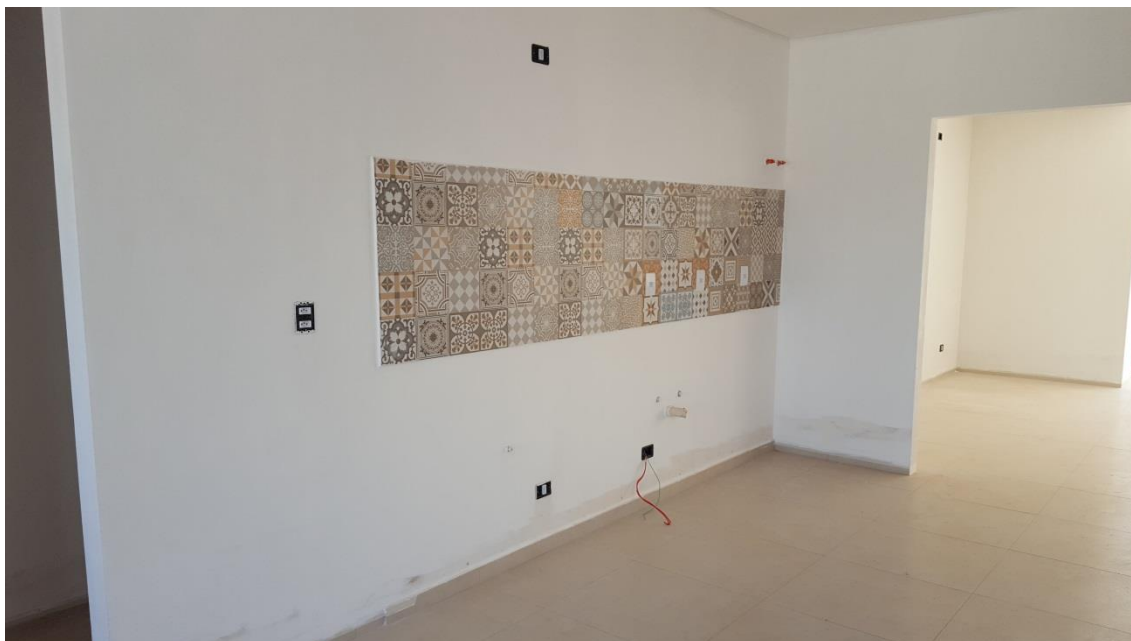
Para a colocação dos revestimentos de parede, foram adotadas algumas medidas padrões para os ambientes, as peças foram dispostas na paginação de cima para baixo, ou seja, do teto ao piso, para o recorte ficar embaixo, onde o mobiliário possa cobrir, no banheiro social e na lavanderia as peças utilizadas são iguais de 30x60 cm e aplicadas de forma horizontal com rejunte de 5 mm (Figura 12 e 13), na área de festas foram utilizados dois revestimentos diferentes com tons amadeirados para compor o projeto de interiores (Figura 14), a cozinha é integrada com a sala, portanto a medida adotada para o revestimento foi de utiliza-lo apenas em uma parede, onde ficará disposta a bancada (Figura 15).

Figura 12 – Revestimento banheiro social

Figura 13 – Revestimento lavanderia

Figura 14 – Revestimento área de festas

Figura 15 – Revestimento área de festas

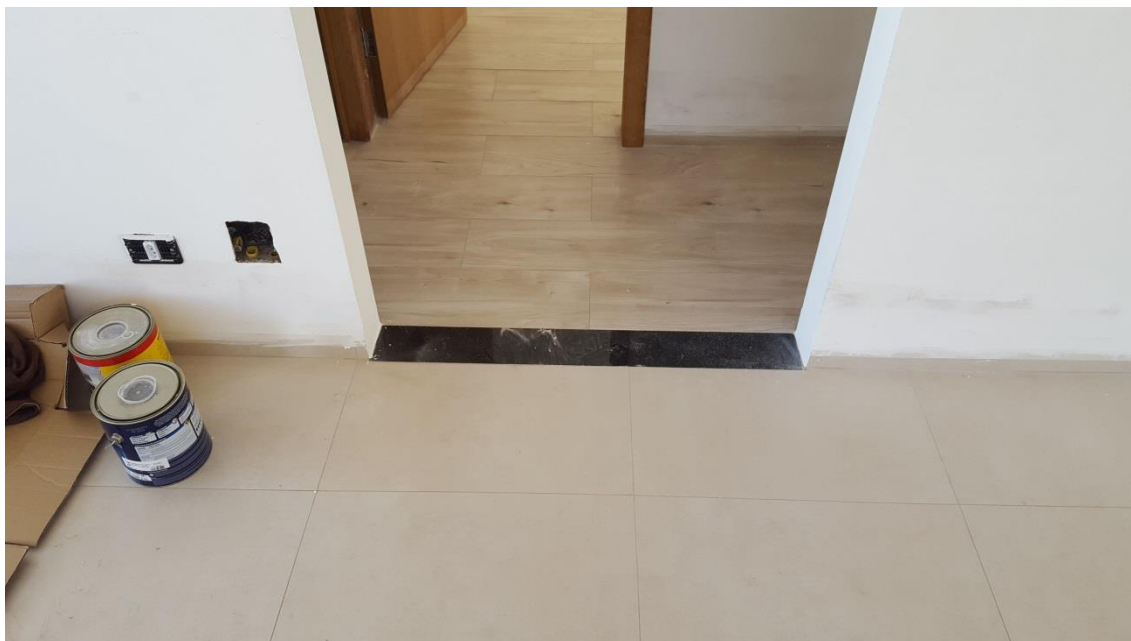
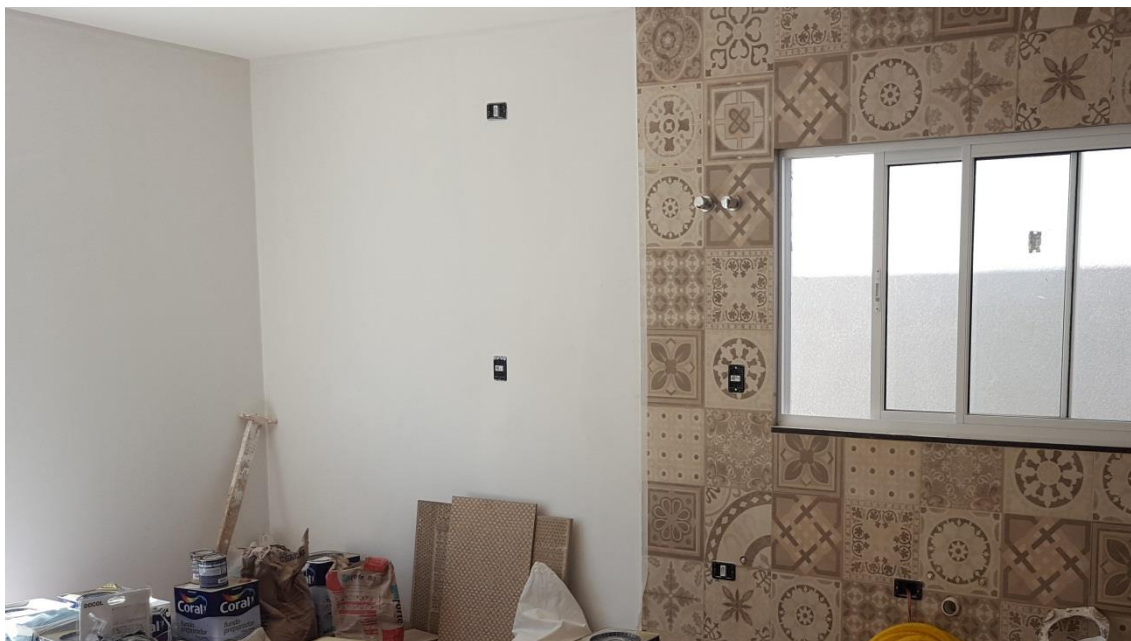
Nas paredes internas foram trabalhadas tintas da Coral com tonalidades claras para não contrastar com os revestimentos utilizados. O primeiro passo foi lixar as paredes com lixas finas, para não desgastar muito o reboco, em seguida foi feita a aplicação de massa corrida com uma espátula e de um selador, após esses passos foi dado início a pintura das paredes internas com um rolo comum e os acabamentos feitos com um pincel pequeno (Figura 16 e 17).

Figura 16 – Acabamentos com massa corrida e selador

Figura 17 – Início da pintura na área de festas

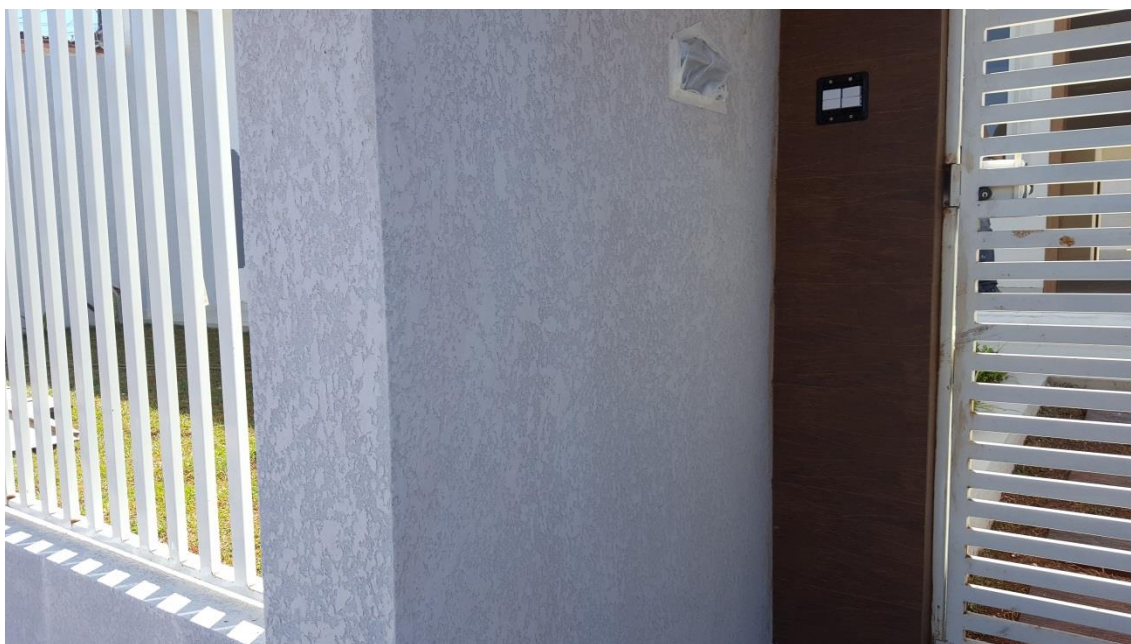
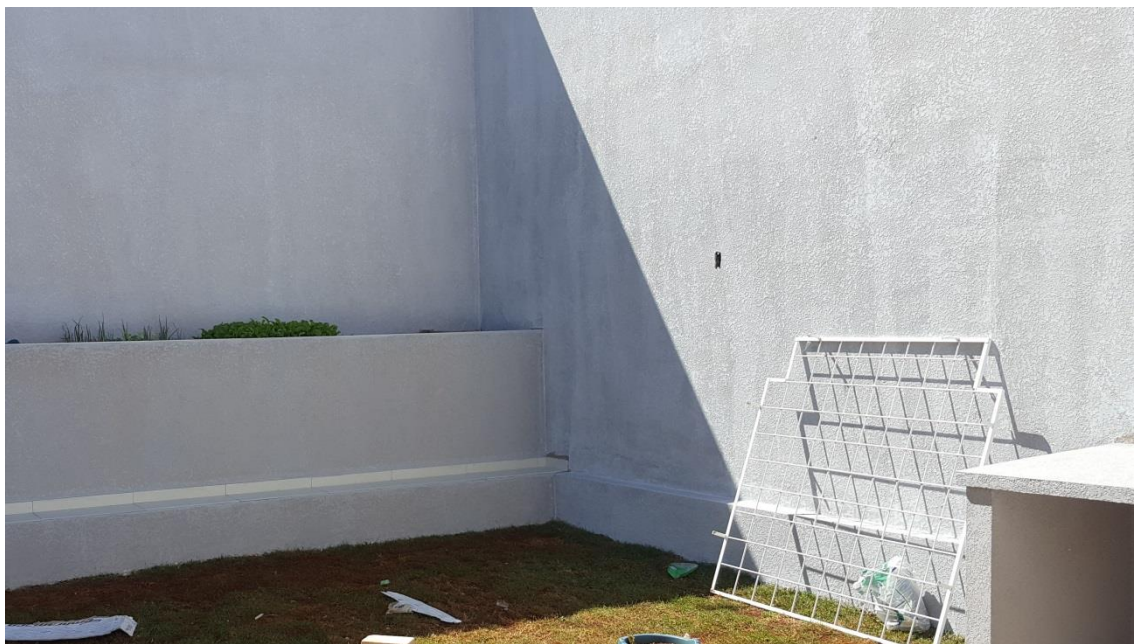
A textura projetada deu um aspecto de revestimento nos muros e na fachada da residência. A aplicação da textura foi feita através de uma pistola de alta pressão, o que permite um resultado estético muito bom, além de oferecer uma alta produtividade durante a execução e grande durabilidade. Para a execução da textura primeiro foi aplicado um selador acrílico sobre todas as superfícies revestidas, em seguida projetou-se a textura com a pistola de aplicação e por final foi utilizado uma desempenadeira de PVC para alisar as pontas, o produto foi aplicado em duas camadas de mãos, para a textura ficar mais preenchida e sem muitas falhas, e foi utilizada uma cor neutra, um tom de cinza em todas as paredes em que ela foi aplicada (Figura 18 e 19).

Figura 18 – Textura projetada na fachada

Figura 18 – Textura projetada nos muros
