**CENTRO UNIVERSITÁRIO ASSIS GURGACZ**  
**Curso de Arquitetura e Urbanismo**

**Relatório de Estágio Supervisionado Obrigatório**

### 2.1 ACOMPANHAMENTO OBRA 01-ESCADA

## 2.2 ACOMPANHAMENTO OBRA 02- BARRACAO

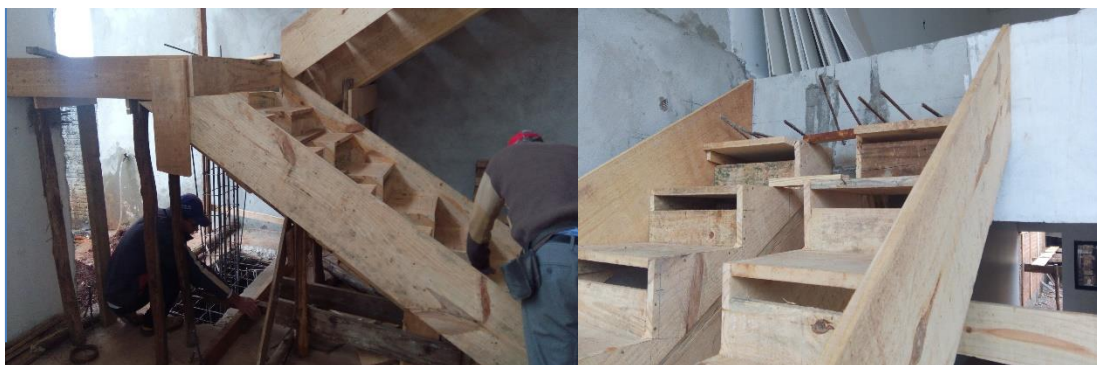
Através do acompanhamento das atividades dos carpinteiros e ferreiros pode se perceber a importância dessa fase, que possui grande influência sobre as etapas futuras e pode até mesmo comprometer a estabilidade da estrutura, devido inconformidade na geometria dos elementos e desaprumo dos mesmo. Desse modo podemos perceber a importância dessa etapa e como precisa ser executada fielmente ao projeto para que tenha a forma correta.

Figura 01-Montagem de Formas Escada

Segundo Yazigi (2013) os painéis estruturais das formas são montados e em seguida escorados com estacas e gravatas de madeira no fundo e nas laterais. É preciso verificar a locação, o nível, o alinhamento e o esquadro das peças de madeira, atentando para o correto posicionamento das vigas.

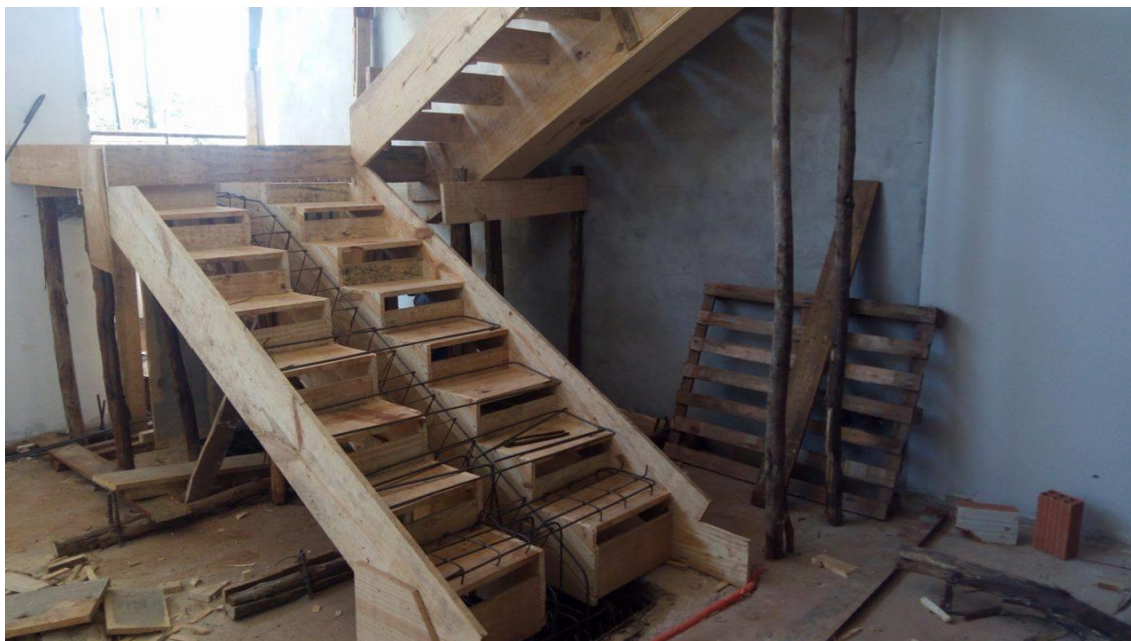
A execução das armaduras das vigas foi realizada de acordo com o projeto estrutural, que mostrava detalhadamente das vigas e degraus, as bitolas e a disposição das barras de aço. As armaduras longitudinais de flexão e as armaduras de pele (Costelas) foram confeccionadas com aço CA -50, já a armadura transversal formada pelos estribos, foi executada com aço CA-60.

Figura 02-Armação de Ferragens da Escada

Segundo a NBR 14931/2004, a armadura deve ser posicionada e fixada no interior das fôrmas de acordo com as especificações de projeto, de modo que durante o lançamento do concreto se mantenha na posição estabelecida, conservando-se inalteradas as distâncias das barras entre si e com relação às faces internas das formas.

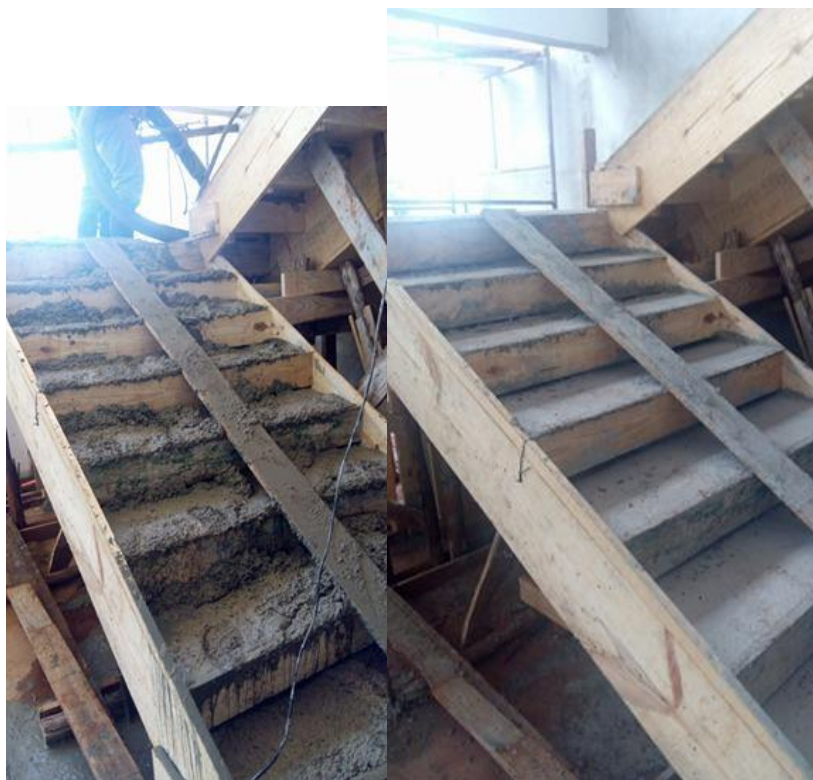
Antes do processo de concretagem, foram verificados todos os escoramentos, a fim de garantir estanqueidade e segurança assim como a umidificação de todas as fôrmas dos degraus e vigas no intuito de evitar a perda de água do concreto. Durante a concretagem foi garantida a vibração do concreto de fôrma homogênea, já que materiais como a areia e brita, necessitam de vibração para a compactação e retirada de vazios. Após a concretagem, visto que as fôrmas podem se abrir e perder prumo devido a

O Concreto usado para a execução da escada foi de 35mpa, devido a escada possuir seus degraus em balanço os quais estão apoiados apenas por uma viga central e toda a estrutura da escada é independente ou seja não possui amarração com nem uma viga ou pilar existentes na obra, foi preciso optar por um concreto mais adensável e assim também o período de cura do concreto é reduzido.

Figura 03-Concretagem Escada

Segundo Ripper (1984), deve-se tirar 4 corpos de prova de cada caminhão para documentar se o concreto tinha a qualidade especificada.

De acordo com a NBR 14931, o concreto deve ser lançado e adensado de modo que toda a armadura e os componentes embutidos previstos no projeto, sejam adequadamente envolvidos na massa de concreto, buscando eliminar ou reduzir significativamente a segregação dos componentes do concreto, observando-se maiores cuidados quanto maiores forem à altura de lançamento e a densidade de armadura.

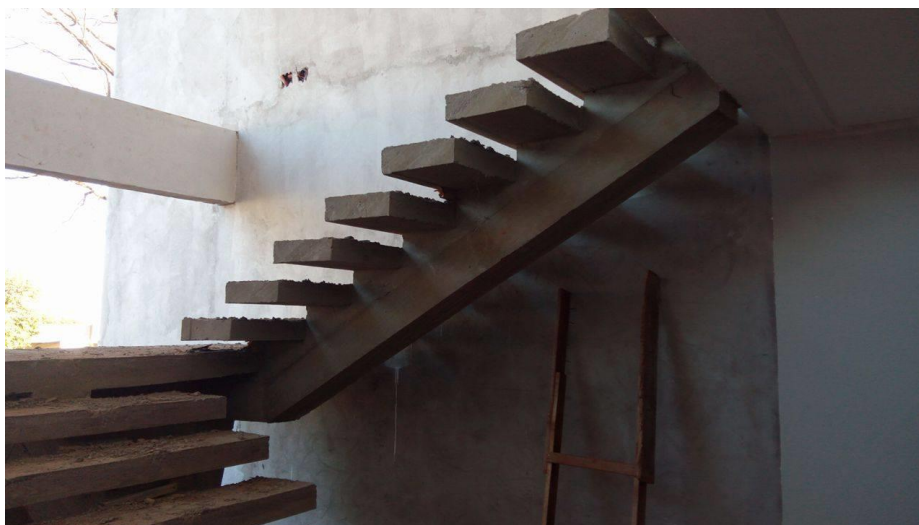
Para início dessa etapa foi retirado todo o substrato e assim removidas todas sujeiras, restos de arame e pregos, deixando a superfície limpa. Assim o responsável por essa etapa realizou toda a averiguação necessária, a massa preparada precisa apresentar boa trabalhabilidade o traço utilizado era de 1:3 para ser bem homogênea e sem falhas ou impurezas e esse cuidado era visível.

Figura 04-Chapisco Escada

Segundo o Autor YAZIGI (1997) o substrato precisa ser abundantemente molhado antes de receber o chapisco, para que não ocorra absorção, principalmente pelos blocos, da água necessária à cura da argamassa do chapisco. A argamassa tem de ser projetada de baixo para cima, contra a alvenaria a ser revestida. O revestimento em chapisco se fará tanto nas superfícies verticais ou horizontais de concreto como também nas superfícies verticais de alvenaria, para posterior revestimento (emboço ou massa única). A espessura máxima do chapisco será de 5 mm.

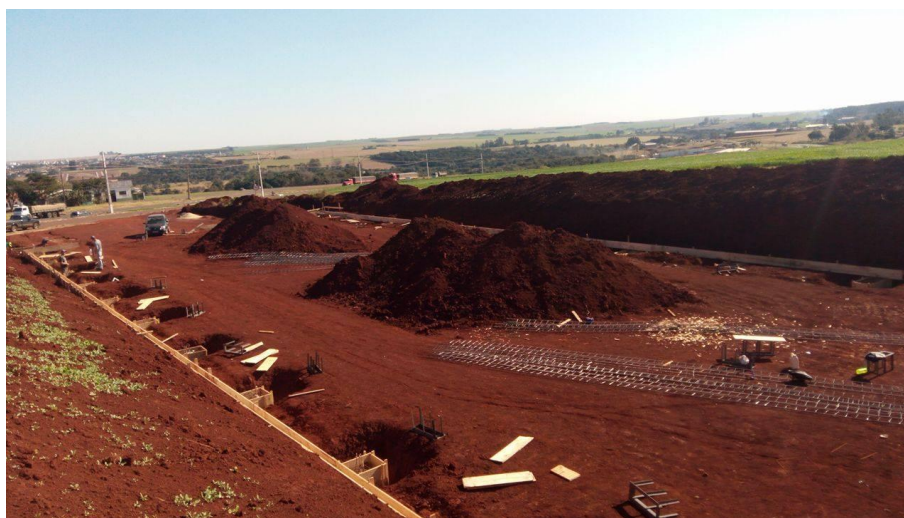
O gabarito foi feito com tábuas ao redor da futura obra, foram utilizadas estacas verticais e tábuas de pequena largura pregadas na horizontal, tudo foi conferido para que sempre esteja nivelado e aprumado, para isso foi usada uma mangueira de nível e a régua de prumo e nível. Após essa etapa, foi marcado o eixo seguindo os eixos de todas as paredes, e com fio de nylon que é utilizado para fazer toda essa demarcação.

Em seguida dessa etapa se deu início a abertura das valas para os Blocos (sapatas) sendo que nesta obra o baldrame passa sobre o bloco e é amarrado por uma das estacas que tem a função de ancoragem, assim após a abertura se realizou a compactação das valas, e na sequencia montados todos os painéis e o engravatamento das formas, assim para o resultado final ser o esperado foi verificado a locação da obra, conferidos todos os níveis, alinhamento e o esquadro das caixarias, atentando para o correto posicionamento das vigas.

Figura 05-Locação de Obra e montagem de Formas da viga baldrame

Segundo Yazigi (2013), deve-se inicialmente, providenciar a abertura de vala com uma largura aproximadamente de 20 cm maior que a da viga, nos trechos onde está estiver enterrada. Após acabar a escavação, deve-se proceder a regularização e compactação do terreno com um soquete, do fundo da vala, até 5 cm abaixo da cota de apoio. Os painéis estruturais das formas são montados e em seguida escorados com estacas e gravatas de madeira no fundo e nas laterais da vala. É preciso verificar a locação, o nível, o alinhamento e o esquadro das peças de madeira, atentando para o correto posicionamento das vigas.

Conforme Klein (2013) afirma, o gabarito ou a locação da obra é um processo de transferência da planta baixa do projeto da edificação para o terreno real. Ou seja, demarcação dos recuos, afastamentos, alicerces, paredes, aberturas e fundações. Um pré-requisito importantíssimo é garantir que todos os serviços 10 preliminares de movimentação de terra, contenção e drenagem do terreno tenham sido concluídos.

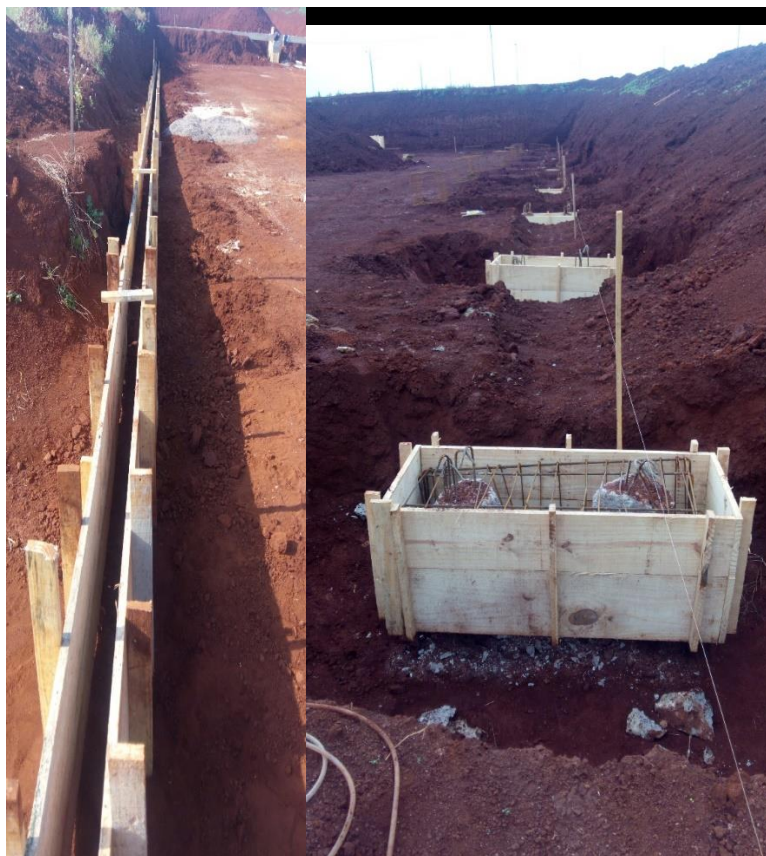
Figura 06-Montagem de Formas dos Blocos

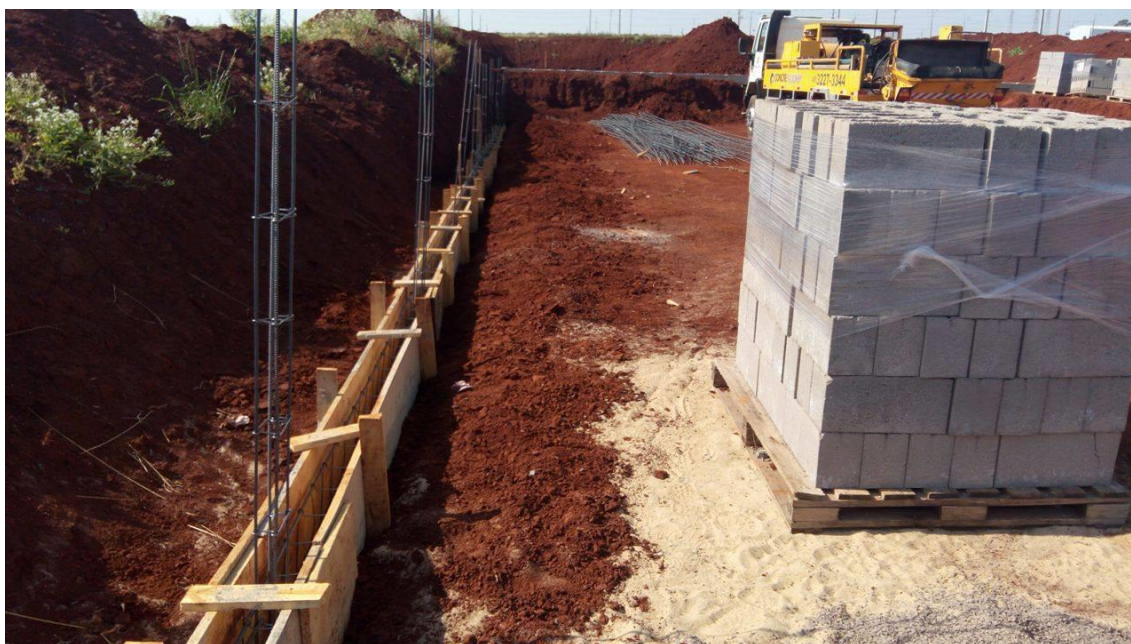
A ferragem usada para os baldrame e pilares foram estruturas prontas, sendo que no baldrame foram usadas as vigas de 09x25cm no ferr0 10mm, as quais tinham 12m de comprimento, já para pilares foram utilizadas as colunas 7x14cm no ferro 8mm, também com 12m, as únicas armações montadas em loco foram as dos Blocos que possuíam tamanho de 50x 50x122cm também chamadas de ferragens da “gaiola”, nome intitulado pelos operários. Esta armadura possuía a armadura principal, armadura de malha, armadura de pele, armadura de complemento e arranque para o pilar.

Figura 07-Montagem de Ferragens (colunas prontas)

Segundo a NBR 14931/2004, a armadura deve ser posicionada e fixada no interior das fôrmas de acordo com as especificações de projeto, de modo que durante o lançamento do concreto se mantenha na posição estabelecida, conservando-se inalteradas as distâncias das barras entre si e com relação às faces internas das formas.

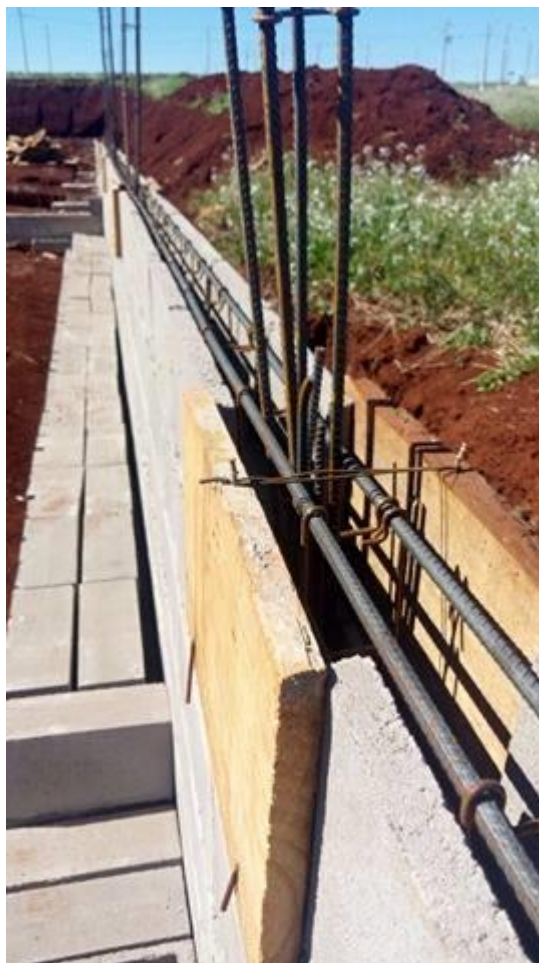
Figura 08-Coluanas de ferro para o Bloco canaleta

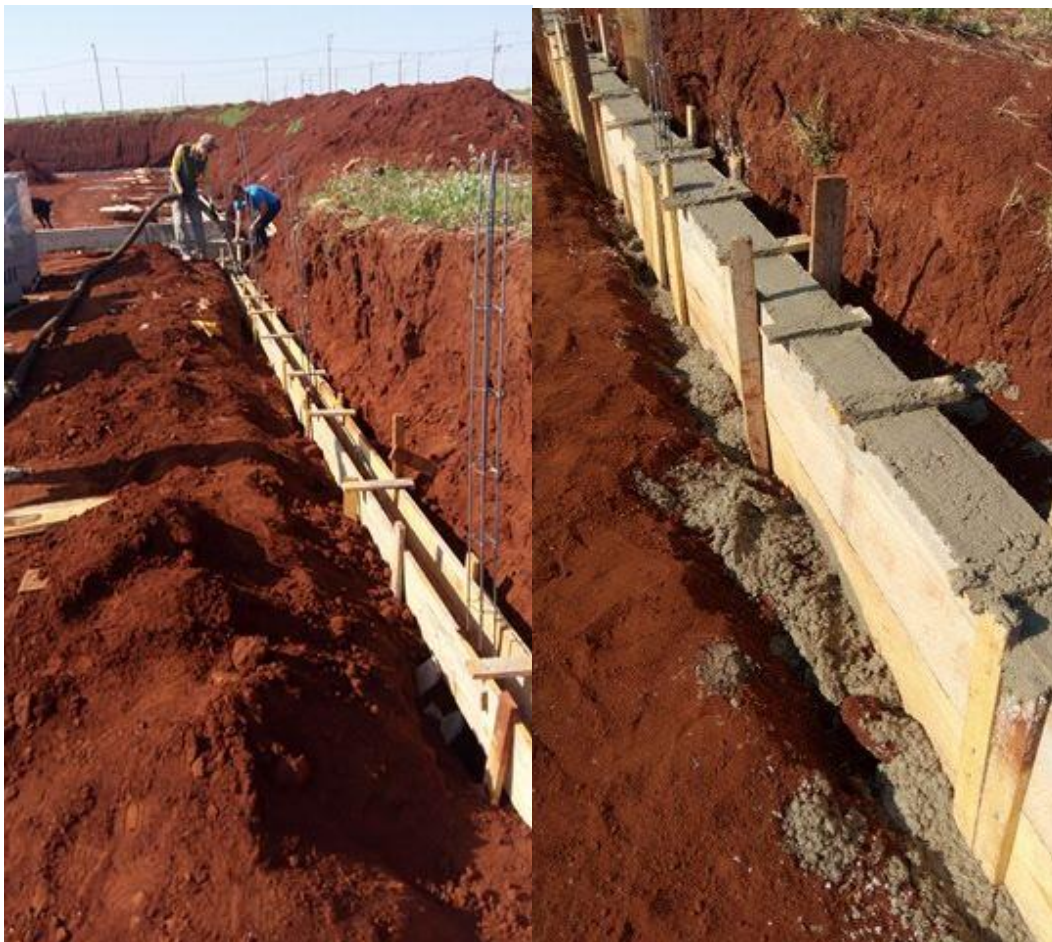
A concretagem das sapatas e vigas baldrame foram feitos com concreto usinado de 25FCK. Antes da concretagem foram analisados alguns pontos essenciais. Em relação s fôrmas, foi revisado suas dimensões e conferidas juntamente com o projeto, foi conferido a capacidade de suporte e de deformação das formas, verificado a estanqueidade e aplicado desmoldante. As armaduras foram analisadas também, conferida as bitolas, quantidade, dimensão das barras e seu posicionamento. Foi verificado o cobrimento e teve-se o cuidado de não pisar na armadura negativa. Após

toda essa conferência o concreto foi lançado dentro das formas. O concreto usinado, ao chegar à obra, passou por uma conferência para ver se estava de acordo com o pedido, foram analisados o volume do concreto, a classe de agressividade, o abatimento (slump-test) e resistência característica do concreto à compressão. As formas das sapatas foram retiradas após 4 dias da concretagem.

Figura 09-Concretagem Blocos e Baldrame

Segundo Ripper (1984), deve-se tirar 4 corpos de prova de cada caminhão para documentar se o concreto tinha a qualidade especificada.

De acordo com a NBR 14931, o concreto deve ser lançado e adensado de modo que toda a armadura e os componentes embutidos previstos no projeto, sejam adequadamente envolvidos na massa de concreto, buscando eliminar ou reduzir significativamente a segregação dos componentes do concreto, observando-se maiores cuidados quanto maiores forem à altura de lançamento e a densidade de armadura.

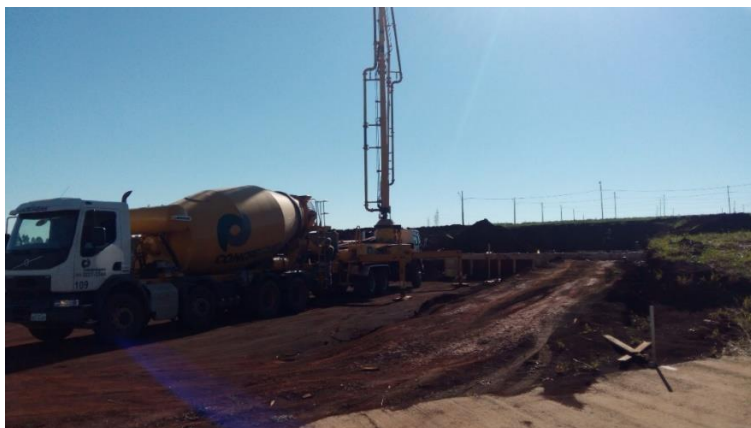
Figura 10-Concretagem com caminhão lança

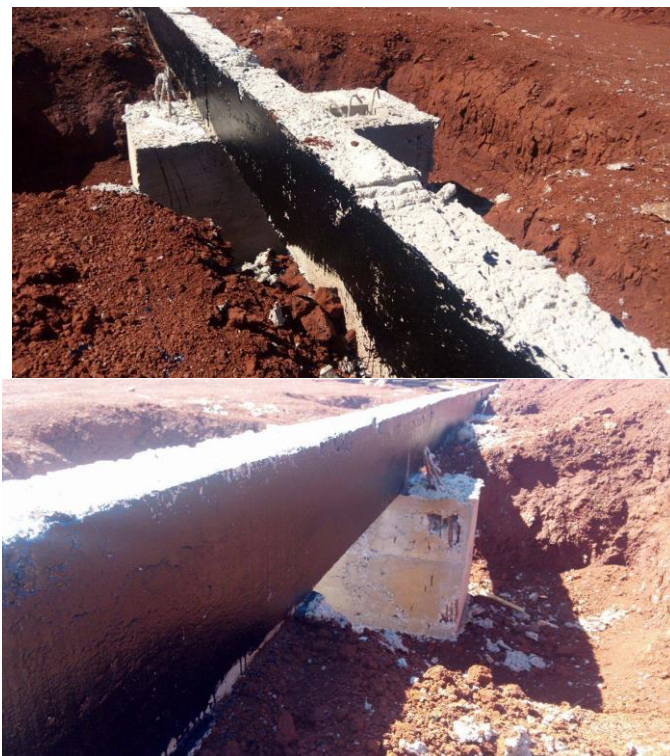
Devido o baldrame dessa obra ficar exposto e ainda ter função de arrimo, foi preciso se optar por um produto de alto desempenho para impermeabilização do mesmo, o produto foi aplicado com broxas, para melhor resultado foram aplicadas 3 demãos em diferentes sentidos para garantir total fechamento da superfície.

Figura 11-Impermeabilização viga baldrame

Para Yazigi (2013), a impermeabilização tem que obedecer todas as etapas do projeto dando ênfase para os detalhes e às especificações. Caso a execução seja diferente do previsto no projeto inicial, o autor do mesmo será isento de qualquer responsabilidade. As superfícies devem estar totalmente secas de acordo como sistema de impermeabilização a ser executado.

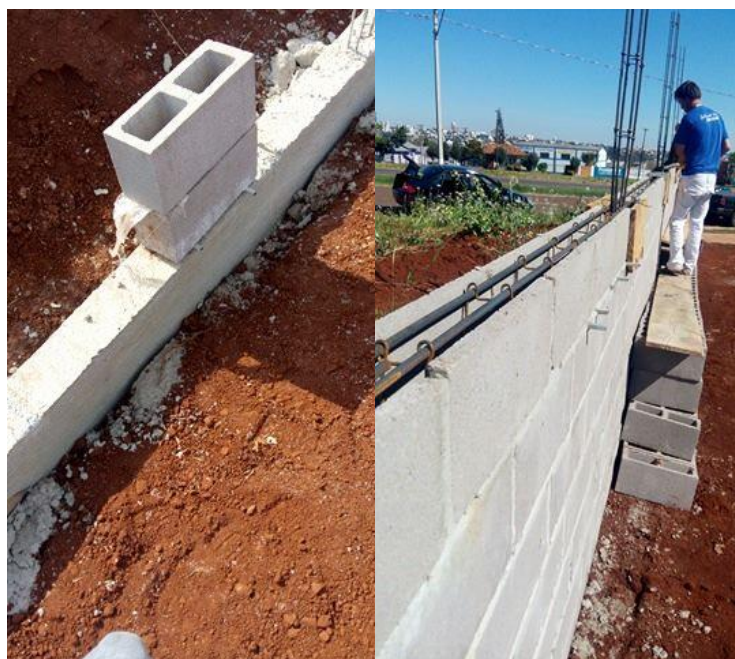
Para execução dos muros para fechamento da obra foram utilizados blocos de concreto de vedação no tamanho de 14x19x39 e canaletas as quais possuem função de viga no tamanho de 14x19x39, devido o muro não sofrer cargas foi utilizado o bloco de vedação, este possui finalidade apenas de fechamento de vãos e parede já que a resistência do mesmo é mais baixa em relação aos blocos estruturais. Assim

distribuíram-se os blocos sobre a viga como sendo uma fiada de marcação, sem argamassa de assentamento, a partir desta foi esticado um fio de náilon na posição definida para a parede, servindo de referência para o alinhamento e o nível da fiada de marcação. Assentou-se primeiro os blocos da extremidade para posteriormente assentar os blocos intermediários. Segundo relatos por parte da mão de obra que executava os serviços os blocos em concreto são vantajosos devido:

Figura 12-Assentamento de Blocos de Vedação

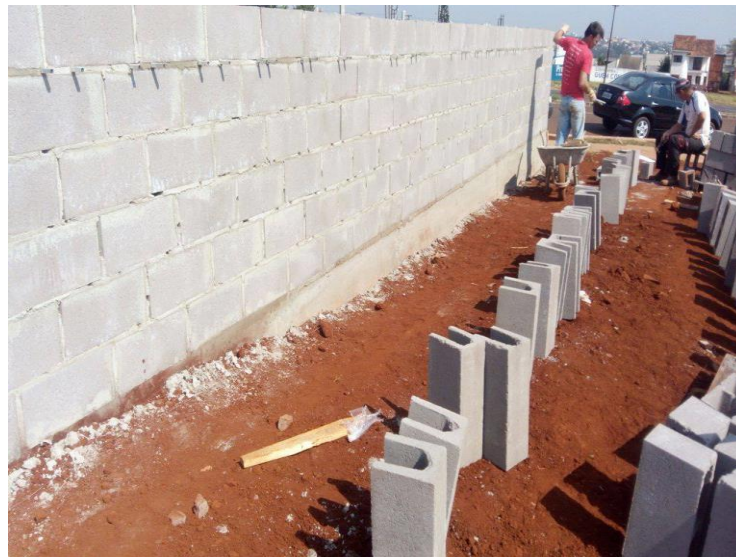
Figura 13- Muro de Blocos de Concreto

De acordo com Milito (2009), ‘ ‘ A alvenaria pode ter função estrutural ou quando não é dimensionada para resistir cargas verticais além de seu próprio peso é denominada alvenaria de vedação.
