## **Análise de fundo de vale do Município de Cascavel - PR**

O presente trabalho expõe uma breve explanação referente a fundos de vale. Macrozoneamento e Zoneamento foram conceituados, auxiliando nas análises do fundo de vale escolhido para tal estudo. O fundo de vale adotado está situado na região do lago, na cidade de Cascavel. Localizado dentro de uma ZFAU-SP (Zona de Fragilidade Ambiental Urbana - Subzonas de Proteção). Foram feitos levantamentos das leis que definem o Macrozoneamento e Zoneamento municipal, tal como sua classificação; Levantamento dos mapas de zonas e macrozonas na qual o fundo de vale esta inserido; Levantamento de dados fotográficos, visitas em “*in loco*” e análises comparativas das leis e mapas com o fundo de vale designado.

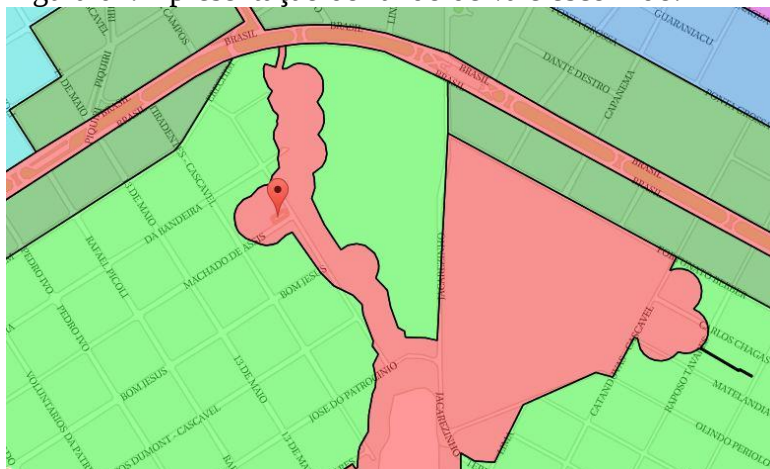
Figura 01: Apresentação do fundo de vale escolhido.

A figura 01 apresentada abaixo foi retirada do Geoportal de Cascavel, a região identificada pela cor rosa, é caracterizada por uma ZFAU-SP, isto é, uma Zona de Fragilidade Ambiental Urbana - Subzonas de Proteção.

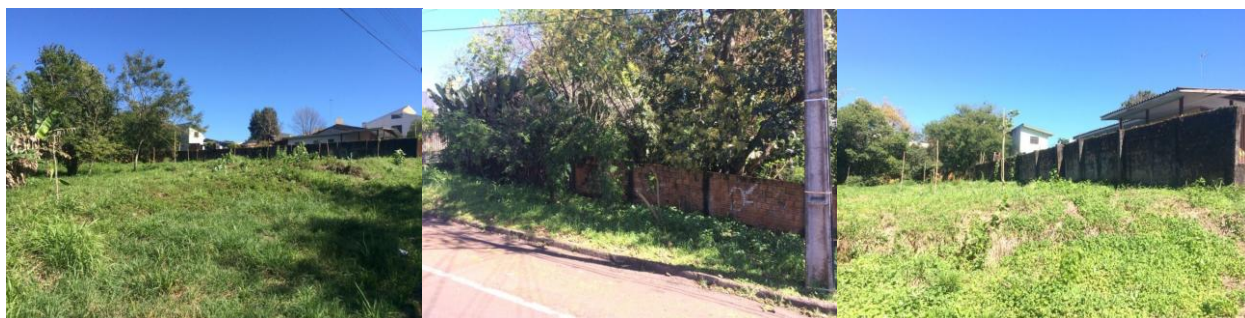
Figura 02, 03 e 04: Imagens “*in loco*” do Fundo de vale.

Através da visita “*in loco*”, pode-se observar que o fundo de vale está bem degradado e nada preservado, algumas residências acabaram sendo construídas em áreas de preservação permanente, isto é, construídas ilegalmente.

A figura 02, apresentada abaixo, demonstra a vista da esquina da rua Machado de Assis com a rua Siqueira Campos para o fundo de vale escolhido para tal estudo. Nela o que se pode observar é que a área está totalmente degradada e sem preservação, vegetações nativas que deveriam estar preservadas não existem mais. Foi observado ainda construções irregulares tomando conta da área que deveria ser de preservação permanente. A imagem 03 demonstra o muro de uma edificação que foi construída em uma das extremidades, nota-se que a edificação sofre sérios riscos de um possível afundamento devido a alta taxa de permeabilidade do terreno com o fundo de vale. Seguindo o mesmo parâmetro, a imagem 04 expõe outra construção que está locada de forma irregular, observa-se que o muro se encontra pendido para o terreno vizinho, isto é, com o passar do tempo ele está afundando devido a permeabilidade do terreno vizinho, podendo sofrer a queda futuramente.

Quanto a análise do fundo de vale escolhido para tal estudo, o que se tem, é totalmente o contrário do que deveria estar acontecendo, pois, existem algumas residências ocupando áreas que deveriam estar sendo preservadas, correndo o risco de afundarem no terreno do fundo de vale, e também a falta de preservação quanto as nascentes e a mata nativa que deveria existir no local.
