IDENTIFICAÇÃO E ANALISE DAS ÁREAS DE FUNDOS DE VALE DO MUNICIPIO DE CASCAVEL- PR

RESUMO

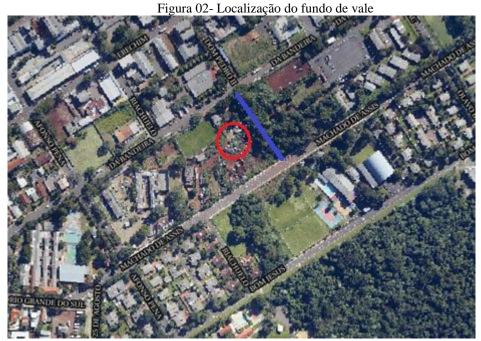
Fonte: Geoportal

Através destas informações foi elaborado a análise do espaço real com o que diz nas leis, onde pode-se observar na figura 02 em azul, que apenas um dos lados da margem estão obedecendo a distância mínima dos 30 metros, e o outro lado não, pois foi ocupado de forma irregular (em vermelho na figura), com um deposito de carros próximo a uma das margens do fundo de vale, a vegetação do local é uma vegetação adequada para esses espaços, mas apenas o lado direito do fundo de vale, preserva essa vegetação de forma regular, sendo que no lado esquerdo ela vai aos poucos se degenerando por falta de cuidados adequados. Fazendo analise no local pode-se observar que este fundo de vale é canalizado, tendo uma fonte de agua próximo a ele, assim obedecendo a lei no que diz respeito a canalização das águas dos fundos de vale.

O limite da ZFAU-SP (Subzona de Proteção) corresponde à Área de Preservação Permanente – APP, onde diz que as aguas canalizados corresponde à faixa não edificável para manutenção da tubulação, deve conter largura total de 15 metros no centro da tubulação, e a distância mínima da área de preservação é de 30 metros. Como esse fundo de vale está localizado no centro da cidade, no Art. 95 diz que quando haver ocupação no perímetro urbano a lei será definida pelas CTA (comissão técnica de análise), que recebera o zoneamento e parâmetros de ocupação das áreas adjacentes, e havendo presença de aguas superficiais, será estabelecido o zoneamento e parâmetros de ocupação da Macrozona de Fragilidade Ambiental.
