**CENTRO UNIVERSITÁRIO ASSIS GURGACZ**

**Curso de Arquitetura e Urbanismo**

**Relatório de Estágio Supervisionado Obrigatório**

Nome: L.S Construtora e Incorporadora Ltda.

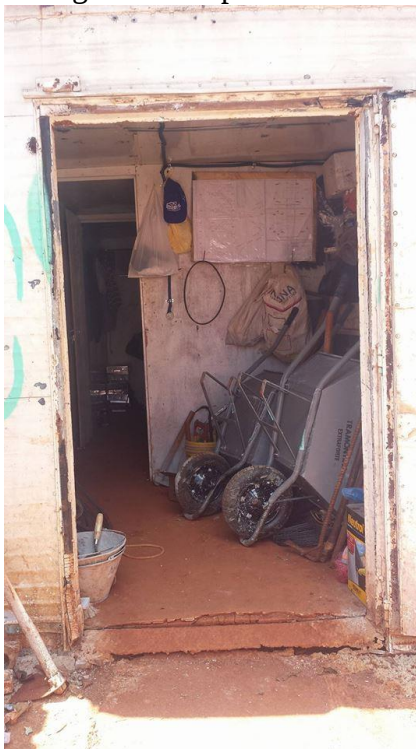
No canteiro de obra da edificação acompanhada foi possível verificar que equipamentos como carrinhas, pás, baldes, espátulas, fios, serrotes, parafusos, pregos, capacetes, ou seja, materiais de menores quantidades, estão locados dentro de um depósito coberto, que está disposto na parte frontal do terreno, próxima a entrada do portão de acesso a obra, com objetivo facilitar o acesso dos trabalhadores para pegarem os seus equipamentos de trabalhos, bem como facilitar a reposição desses materiais, conforme pode se observar na imagem 01.

Imagem 01: Depósito coberto

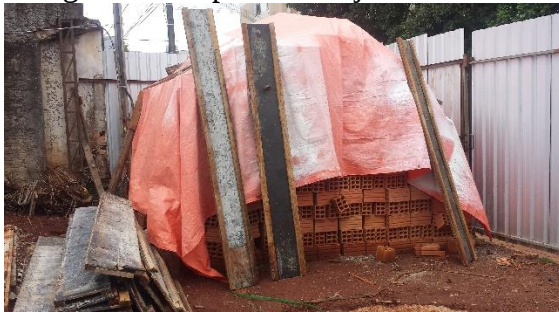
Os demais materiais que são em grande quantidade, como tijolos, madeiras e ferros, estavam dispostos nas laterais do terreno, mais precisamente nas áreas de recuos,

facilitando a sua armazenagem e seu acesso para utilização destes, já que são em maior escala, tanto de tamanho como de uso, conforme as imagens 02 e 03.

Imagem 02: Depósito de tijolos

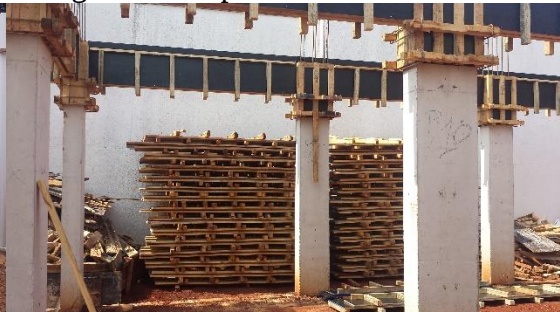
Imagem 03: Depósito de madeira/caixaria

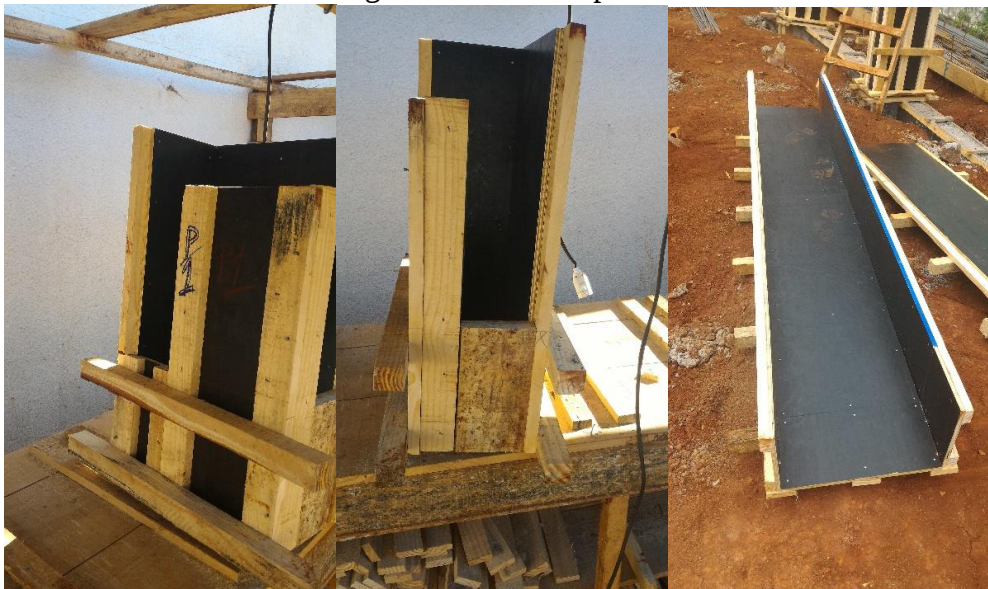
São peças fundamentais para se moldar vigas e pilares antes de receberem a concretagem. Nessa obra foi utilizada madeira do tipo pinus, as quais foram medidas e montadas pelos trabalhadores conforme as medidas determinadas pelo projeto, como pode se observar na imagem 04, as quais foram marcadas e cortadas no abrigo feito no fundo do terreno, o qual é destinado para serragem, soldagem, cortes, moldagem e montagem de materiais conforme a imagem 05.

Estas foram colocadas entorno dos pilares e vigas, os quais receberam a concretagem.

Imagem 04: Caixaria pilares.

As formas utilizadas nos pilares e vigas do térreo, serão utilizadas para os posteriores pavimentos (aquelas que não foram danificadas), reaproveitando assim o material, contribuindo para a economia e preservação do meio ambiente.

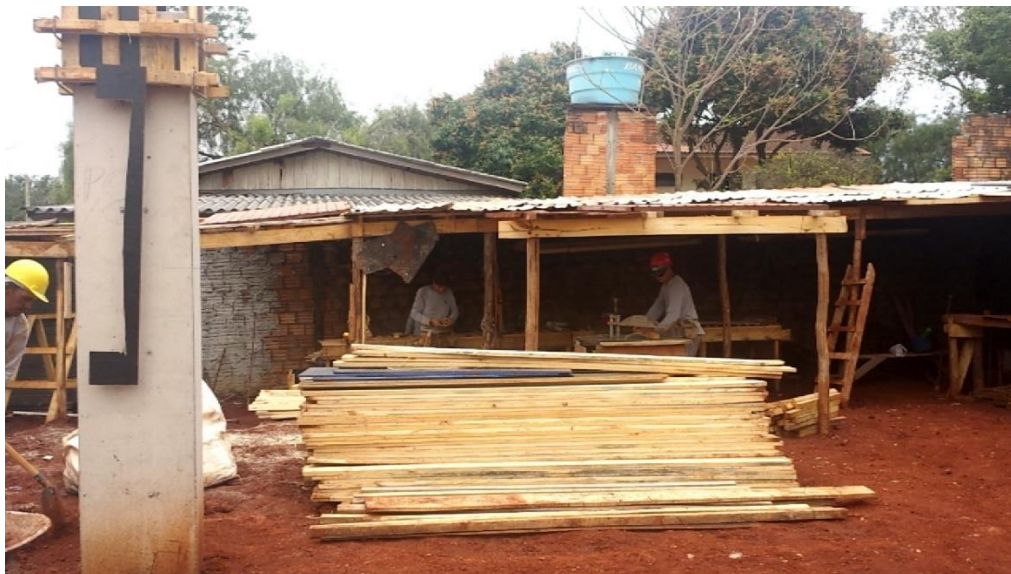
Imagem 05: Abrigo para serragem, soldagem, cortes, moldagem e montagem de materiais.

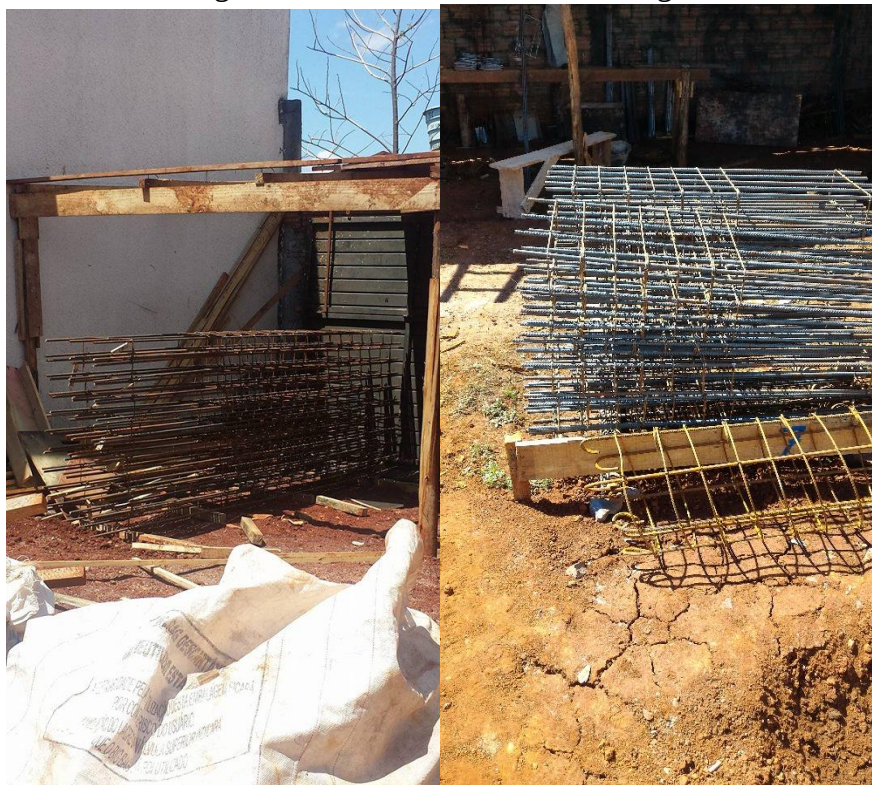
Para a armação de ferragens elas foram medidas e cortadas dentro do canteiro de obra, conforme o tamanho de cada estrutura. As que possuíam longa dimensão foram colocados arames em intervalos de 2,50 metros para dar maior sustentação, conforme a imagem 06.

Antes de ser feito a amarração das barras foram verificados o calibre de cada uma, além de estarem isentas de ferrugem, de barro em excesso, ou sujas com outros materiais, como argamassa.

Imagem 06: Armazenamento das ferragens.

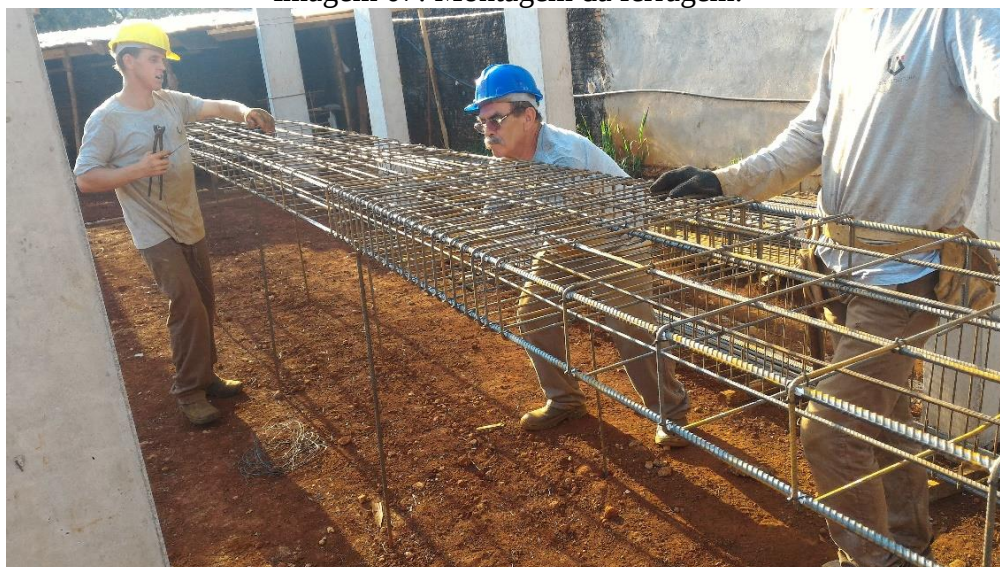
Foram usados nas armações de ferragens espaçadores, com o objetivo de manter a estrutura firme, e para que ela não venha a encostar posteriormente nas formas. Após serem montadas as ferragens ficam armazenadas em uma das laterais do terreno bem como as barras metálicas antes de serem armadas, mas todas separadas por feixes conforme sua bitola, podendo ser observadas na imagem 07.

Imagem 07: Montagem da ferragem.

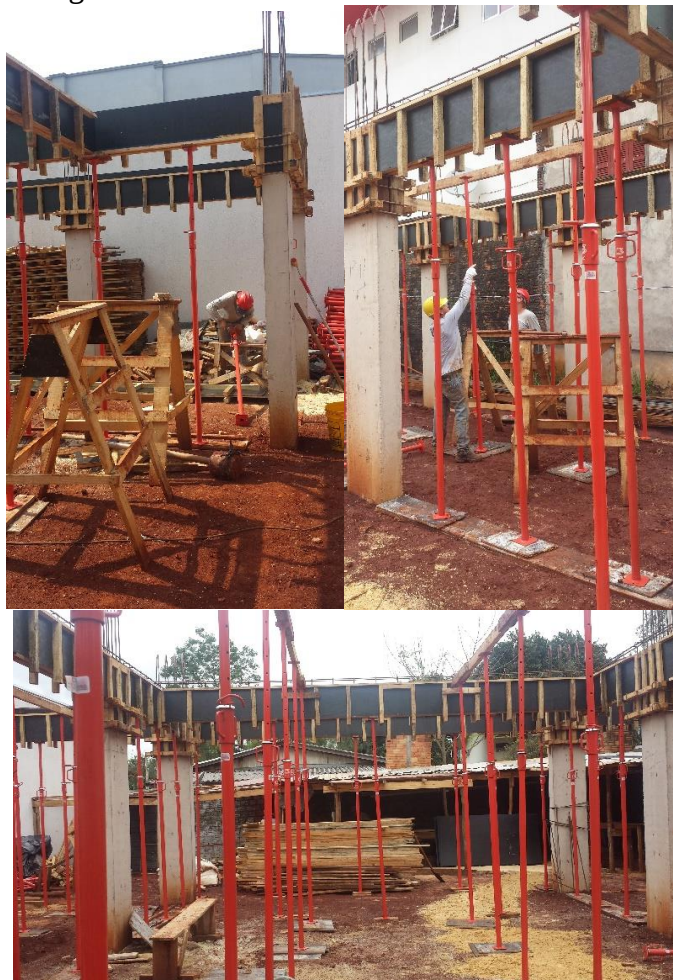
Os escoramentos das vigas aéreas foram feitos com escoras metálicas, com uma distância de aproximadamente de 1,20 metros, sendo sua base feita com chapas de madeira para que seu nivelamento seja uniforme, sua fixação seja firme e não haja problemas quanto ao solo já que este ainda está apenas sobre nivelamento de terra, e não há um piso para um melhor apoio, conforme a imagem 08.

Imagem 08: Escoramento metálicos de vias aéreas.

Segundo Azeredo (1997), as escoras devem ser fácil montagem e desmontagem e devem suportar as cargas, afim de cumprir assim a sua função.

Borges (2009), define que para obras de maior amplitude usem escoramento metálico, pois possibilitam a regulagem de altura em variados tamanhos além de terem um melhor encaixe nas estruturas.

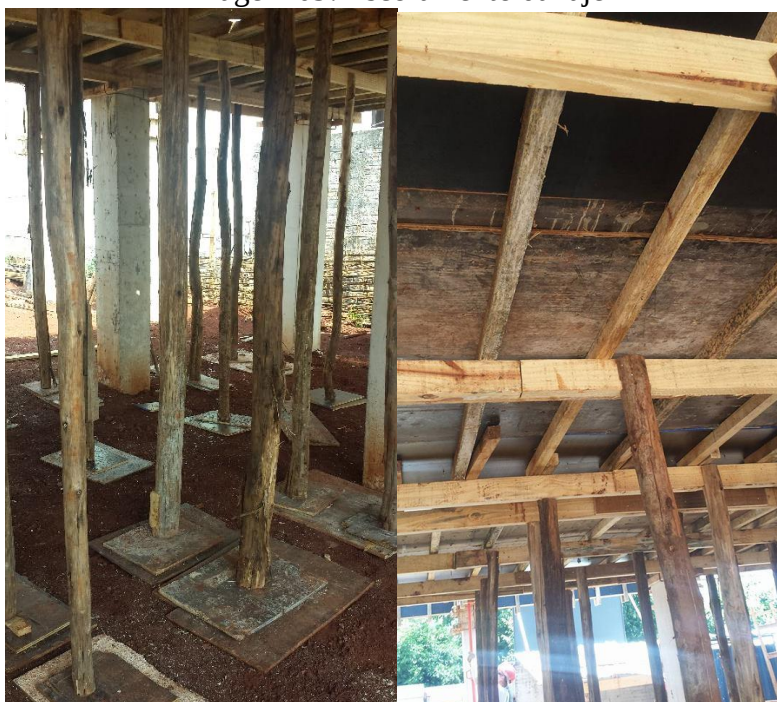
O escoramento da laje foi feito em linha reta com escoras de madeira do tipo eucalipto, as quais não possuem emendas, e foram locadas com uma distância de aproximadamente 1,20 metros. Seu apoio de base foi feito com pedaços de chapas de madeira, para o nivelamento e para firmar as escoras em relação ao solo, o qual ainda é de terra e não foi realizado o contra piso, de acordo com a imagem 09.

Imagem 09: Escoramento da laje

O escoramento da laje foi com o intuito de suportar as cargas da concretagem que irá acontecer nas próximas etapas da obra, assim recebendo as cargas e distribuindo as mesmas, evitando sobrecargas e dando sustentação nessa etapa da obra.

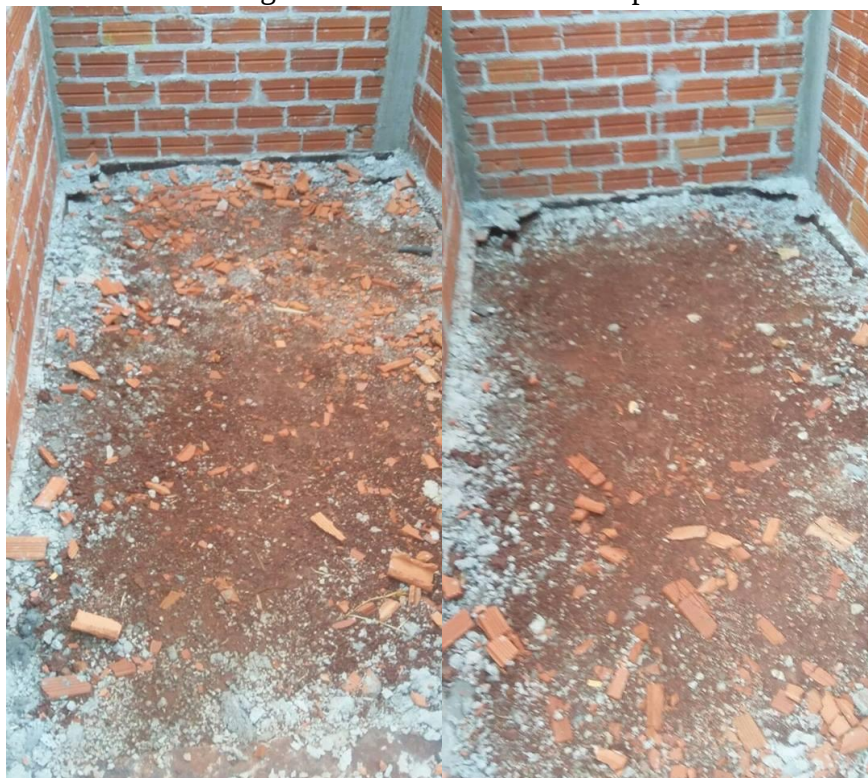
Antes de se fazer o contra piso o ambiente foi limpo, tirando assim os restos de tijolos e cimento, deixando-o livre de sujeiras. (Imagem 10)

Imagem 10: Ambiente sendo limpo.

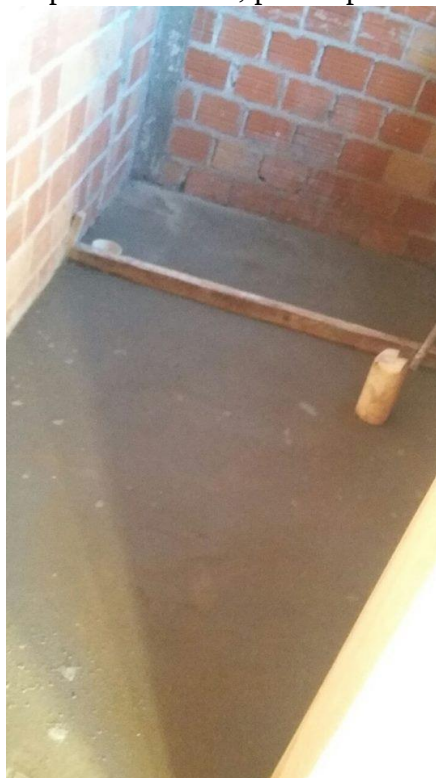
Logo em seguida foi preparada a argamassa (com cimento, areia, cal e água), e despejada no ambiente, a qual foi compactada com um soquete de madeira. Depois foi passada a régua de alumínio para nivelar a argamassa, sendo esta desempenada conforme era passada a régua, assim formando panos de contra piso, os quais ficaram prontos para receber os futuros revestimentos, como pode se observar na imagem 11.

Imagem 11: Contra piso finalizado, pronto para receber a cerâmica.

Posteriormente foi tirado o nível e marcado, o qual se queira deixar o contra piso, sendo essas atividades realizadas com trena e fio.

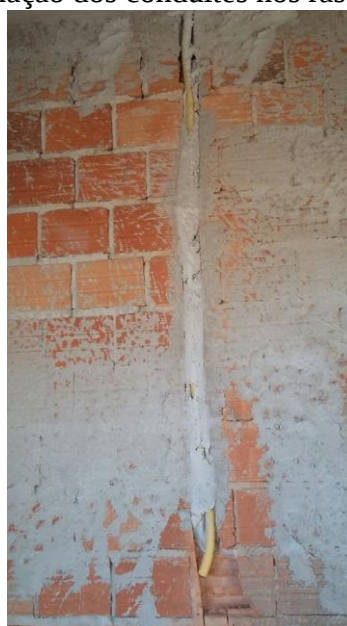
Com o objetivo de se fixar esses conduítes, eles foram fixados em meio aos rasgos através de cimento, criando assim as instalações elétricas de cada ambiente, conforme a imagem 13.

Imagem 13: Fixação dos conduites nos rasgos da alvenaria.

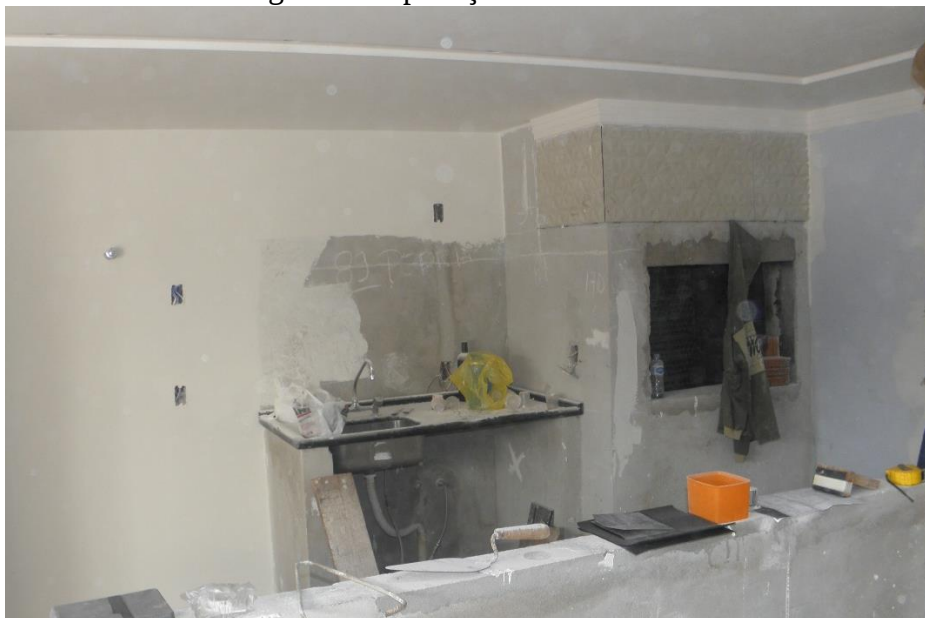
Para a aplicação do material, ele foi medido e cortado conforme o espaço determinado. Pensando na parte de acabamentos foram lixadas algumas das laterais das peças de cerâmicas, com o objetivo de se criar um ângulo de aproximadamente de 45° para se fazer o acabamento dos cantos, e que quando se encostasse as peças não sobrassem espaços ou brechas.

O material de dimensão 90x45 cm, foi aplicado sobre a alvenaria com o auxílio da desempenadeira e da argamassa (feita com cimento, areia, cal e água), a qual foi “alisada” para conseguir um nivelamento para que as peças do revestimento pudessem ficar parelhas. Após isso foram colocadas as placas de cerâmica, as quais foram assentadas com um martelo emborrachado, para uma melhor fixação das mesmas sobre a alvenaria, conforme a imagem 14.

Imagem 14: Aplicação do revestimento
