**CENTRO UNIVERSITÁRIO ASSIS GURGACZ**

**Curso de Arquitetura e Urbanismo**

**Relatório de Estágio Supervisionado Obrigatório**

Nome: Ivo Jr. Arquitetura

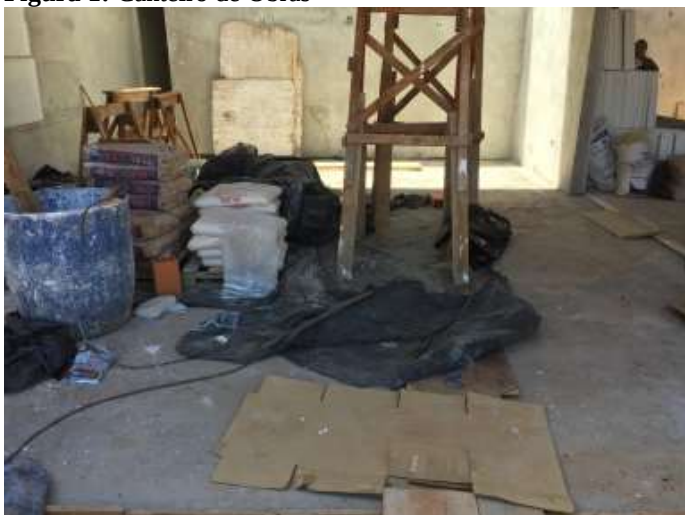
**Figura 1:** Canteiro de Obras

O canteiro de obras foi situado na fachada frontal da residência, a qual está voltada para o sul. Neste caso não foi constatado área de vivencia. Os equipamentos de trabalho como as ferramentas, por exemplo, estão mantidos na área coberta da garagem juntamente com materiais como o cimento e o gesso (Figura 1).

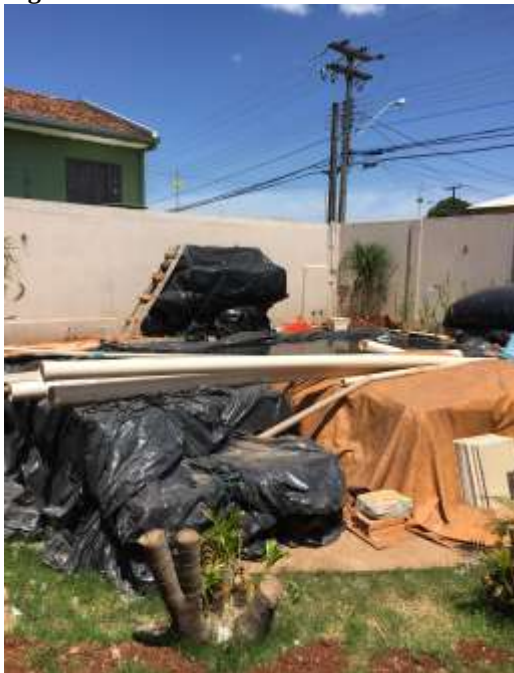
**Figura 2:** Canteiro de Obras

Alguns dos materiais utilizados na construção ficam instalados na parte interna do terreno, como por exemplo, alguns materiais cerâmicos (Figura 2), já a caçamba e está instalada na rua.

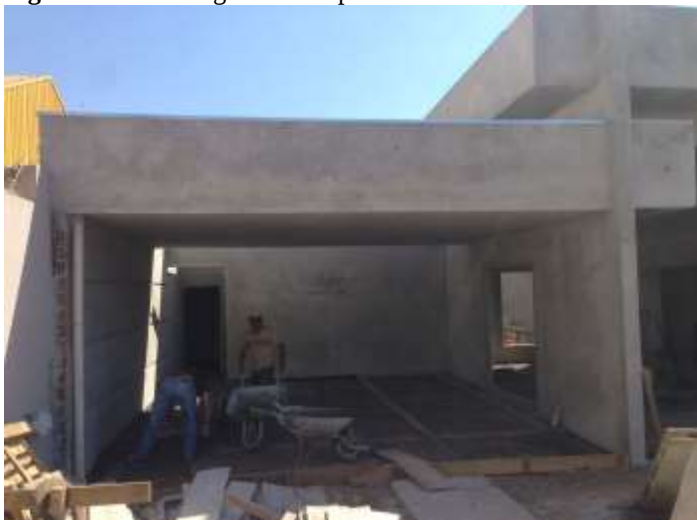
**Figura 3:** Concretagem Contrapiso

Após todo o processo de nivelamento e compactação, marcação, preparação da sub-base e colocação de malhas de ferro em toda a área destinada para a calçada, foi então feita a concretagem do contrapiso (Figura 3).

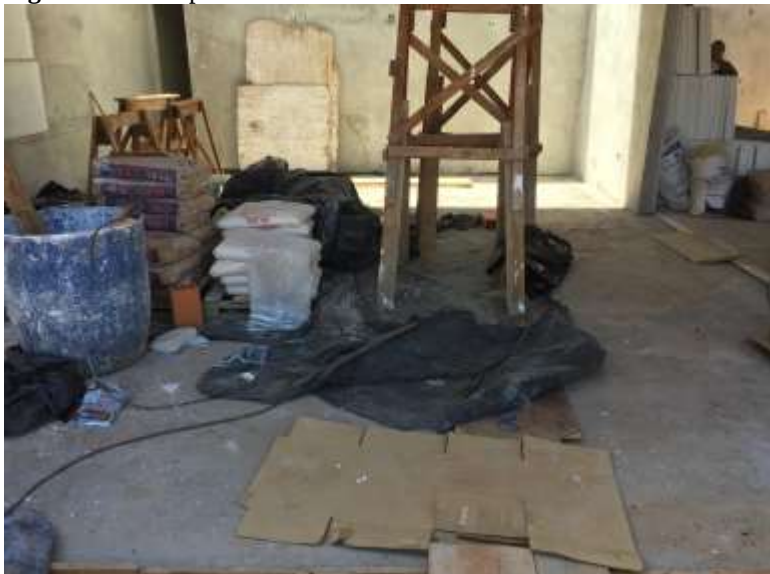
**Figura 4:** Contrapiso Finalizado

Para nivelamento desta atividade foi utilizado o método tradicional, dividindo e nivelando com régua. Esta etapa é importante para retirar as imperfeições da superfície, deixando-a pronta para receber acabamento. O tempo de cura foi de sete dias. Durante o período do estágio não foi adicionado nenhum acabamento final (Figura 4).

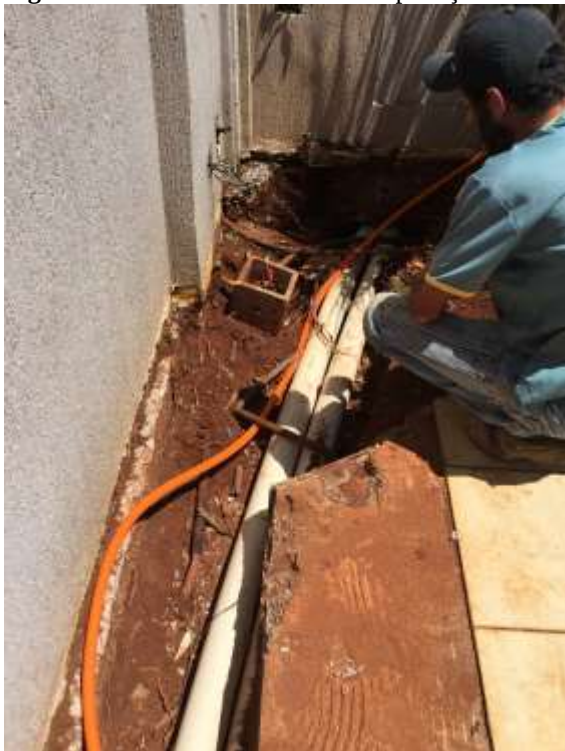
**Figura 5:** Recorte em Parede com Aplicação de Conduítes

A terceira atividade registrada foi à instalação de Conduítes (Figura 5) em algumas partes da construção. Por se tratar de uma reforma, muitos detalhes foram alterados, e com isso veio à necessidade de instalação do famoso “tubo de plástico”.

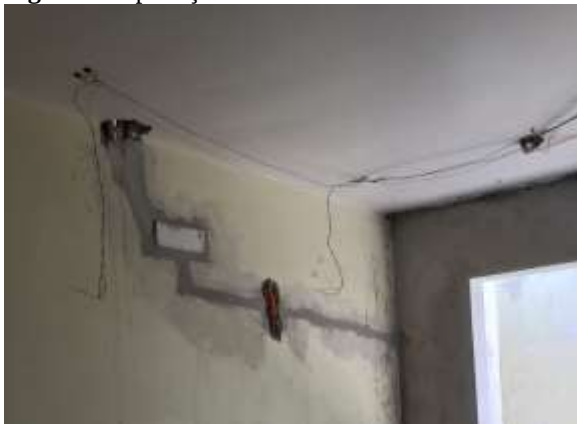
**Figura 6:** Aplicação de Conduítes

Esses Conduítes ficam embutidos dentro da parede e possuem o tamanho 3/4. Foi necessário fazer recortes em paredes já existentes, com o uso de um martelo e do mesmo modo abrir parte da calçada existente próxima à piscina para a alteração de algumas instalações. Após o processo de instalação dos Conduites foi preparada a argamassa para fechamento das aberturas (Figura 6) e assim poder continuar com andamento do acabamento.

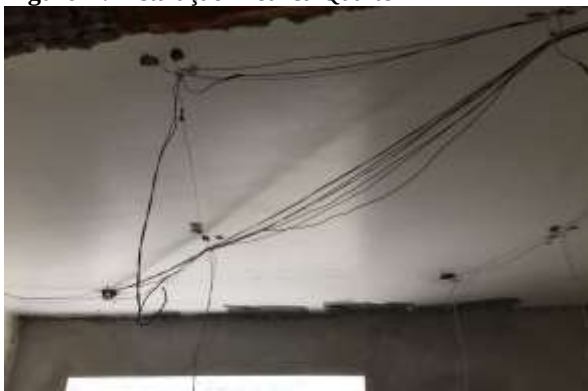
**Figura 7:** Instalação Elétrica Quarto

Os circuitos 110 v (Figura7) foram reformados, os fios fase passam pelo disjuntor e vão até os quartos. O mesmo aconteceu com 220 v, que vai até o banheiro (Figura 8), porém são dois fios fase.

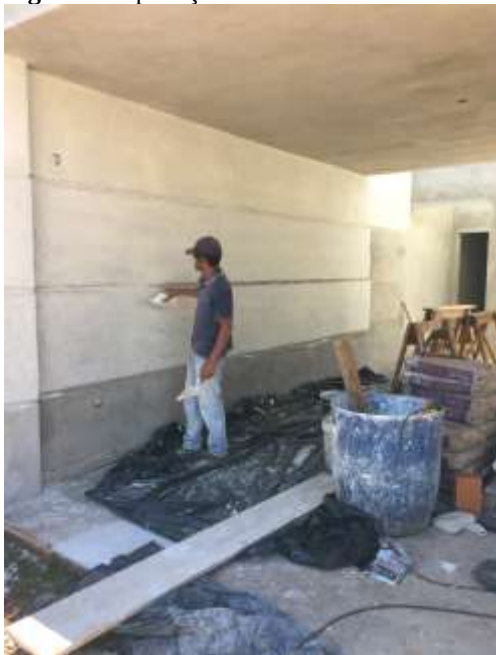
**Figura 9:** Aplicação de Massa Corrida

Após o processo de preparação foi feita a aplicação da massa corrida (Figura 7). Foi utilizada espátulas para a melhor aplicação. Foram aplicadas duas demãos em camadas finas para melhor acabamento e também para a camada ficar uniforme. Para o melhor acabamento dessa etapa foi lixado para dar continuidade ao andamento da obra.

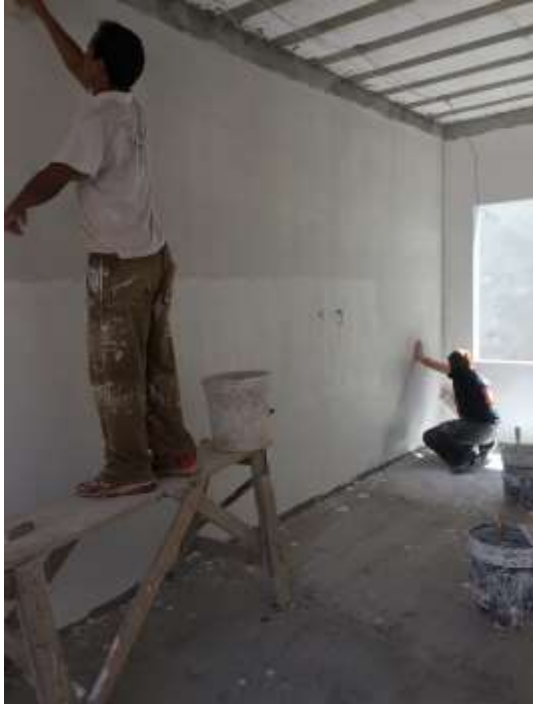
**Figura 10:** Aplicação de Massa Corrida

O andaime (Figura 8) facilitou a aplicação de massa corrida nas paredes mais altas. Segundo o manual técnico de pintura da Hidracor a massa corrida “é indicada nivelar e

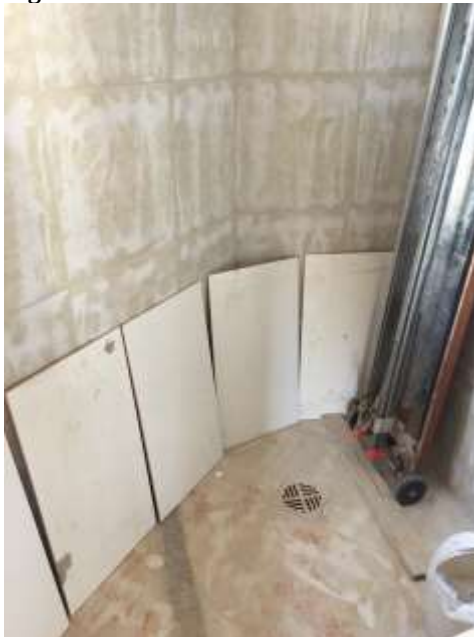
**Figura 11:** Revestimento Cerâmico

Com a ajuda de equipamentos como o cortador e vidia manual (Figura 11) e a serra circular foi feito todos os recortes necessários no revestimento escolhido, às peças cerâmicas são Brancas é possuem tamanho de 15x30cm.

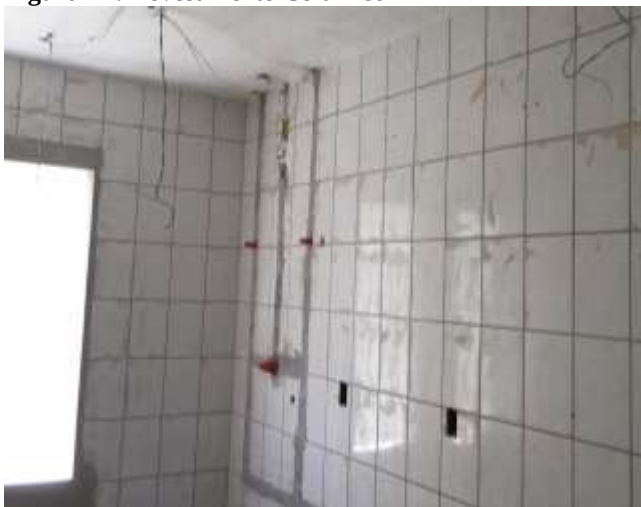
**Figura 12:** Revestimento Cerâmico

Foi preparada então a superfície de assentamento. Com a ajuda de uma Desempenadeira de aço denteada foi feita a aplicação da argamassa colante para a instalação da cerâmica (Figura 12). Foram preenchidas as juntas de assentamento com revestimento chamando argamassa de rejuntamento.

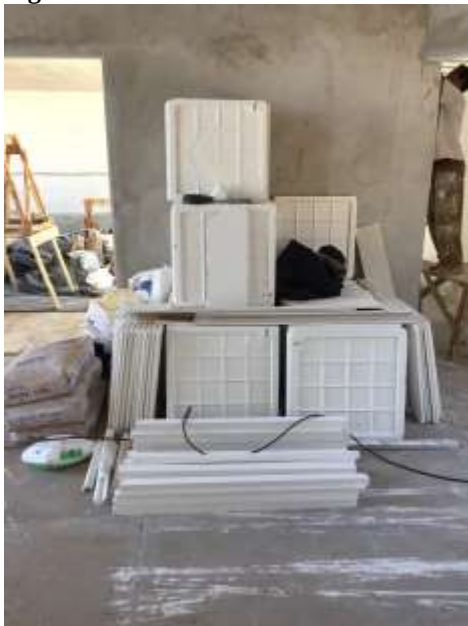
**Figura 13:** Gesso

Na sétima atividade, foi acompanhada a instalação de gesso no teto, que começou com o uso de placas de gesso comum (Figura 13) a serem inseridas no teto juntamente com pinos de aço colocados a cada 50 cm aproximadamente, colocados com equipamento adequado. Foi passado um arame de aço por furos feitos na laje, para amarrar e prender a placa.

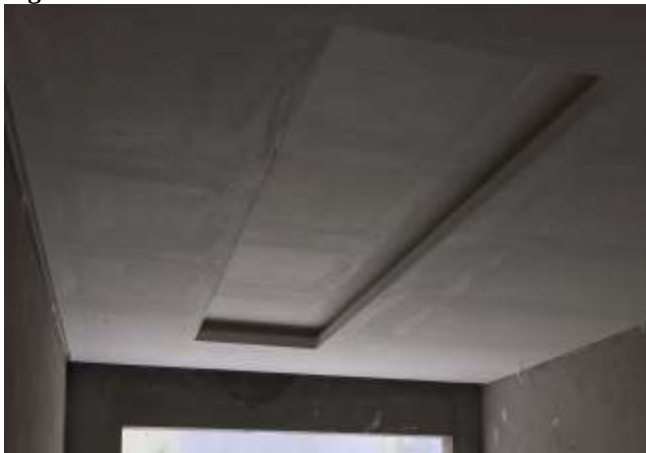
**Figura 14:** Gesso Colocado

Uma massa feita de água, estopa e pó de gesso foi utilizada para reforçar a fixação. Foi feita a marcação com nível onde seria a altura que a placa foi colocada. As laterais das placas também receberam a mesma massa para acabamento (Figura 14).

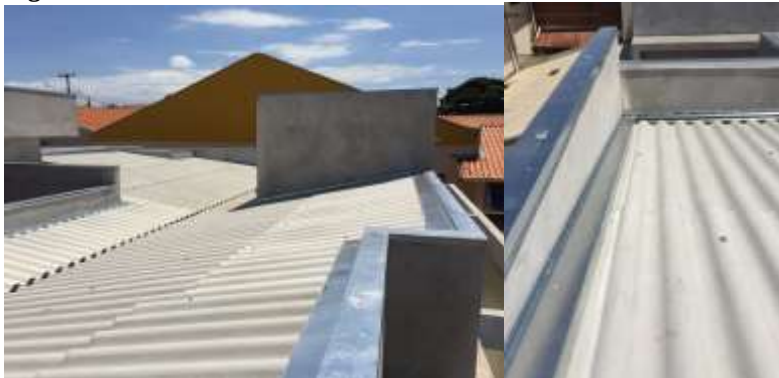
**Figura 15:** Cobertura Finalizada

Após toda a parte de estrutura da cobertura ser concluída, foram instaladas as telhas de fibrocimento e toda a parte de captação de águas pluviais, conhecida como calha. Segundo Azeredo (1997) em um telhado é possível distinguir as suas três partes, ou seja, a primeira é a estrutura, a segunda é a cobertura e a terceira é a captação de águas pluviais (Figura 15).

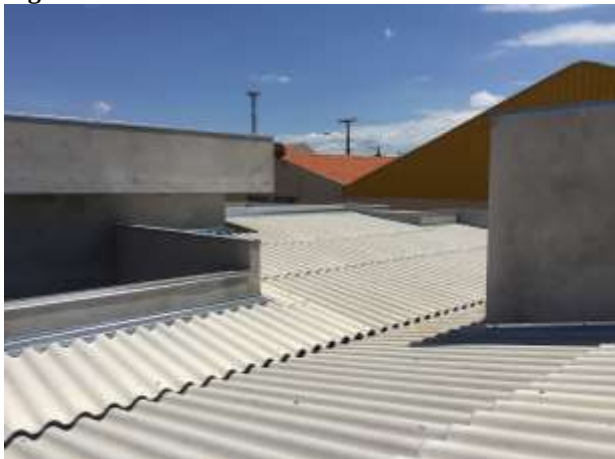
**Figura 16:** Cobertura Finalizada

Após ser feito todos os estudos para ver qual o tipo de calha necessário para a construção, as calhas foram compradas de uma empresa terceirizada, que fez todo o serviço de instalação. Deixando a parte da cobertura finalizada (Figura 17).
