**CENTRO UNIVERSITÁRIO ASSIS GURGACZ**  
**CURSO DE ARQUITETURA E URBANISMO**

**RELATÓRIO DE ESTÁGIO SUPERVISIONADO OBRIGATÓRIO**

**ALUNO: JÉSSICA FERNANDA PEREIRA**

A obra analisada refere-se a um prédio de três andares com aproximadamente 920 m<sup>2</sup>, localizado em Cascavel – PR, onde neste período foram realizadas a fundação da edificação, sendo feita as perfurações, a montagem dos baldrames, a colocação das ferragens, a concretagem e a terraplanagem no terreno, também sendo analisada a impermeabilização dos baldrames, os EPI utilizados pelos funcionários e a organização do canteiro de obras.

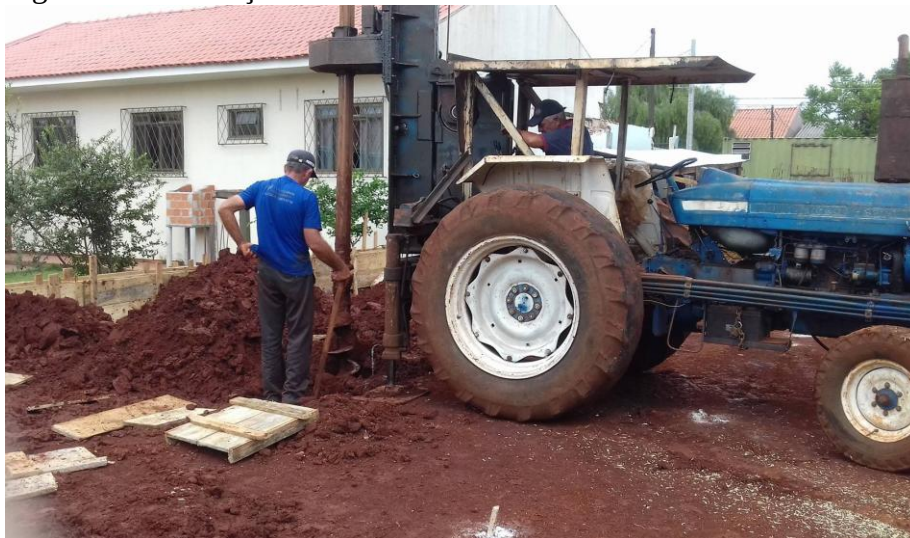
Na primeira visita a obra, estava sendo realizadas as perfurações no terreno através da estaca broca, conduzida de forma motorizada por um funcionário em um trator, podendo ser visualizada na figura 01, a partir das demarcações das estacas de madeira, onde seriam as sapatas da edificação que possuem 9 metros de profundidade e foi locada cada sapata com 2 estacas com 60 cm de distância. Sendo que, as demarcações já perfuradas haviam sido colocadas as armaduras e as formas de madeira, onde pode ser ilustradas nas figuras 02 e 03.

Figura 01- Perfuração através da estaca-broca

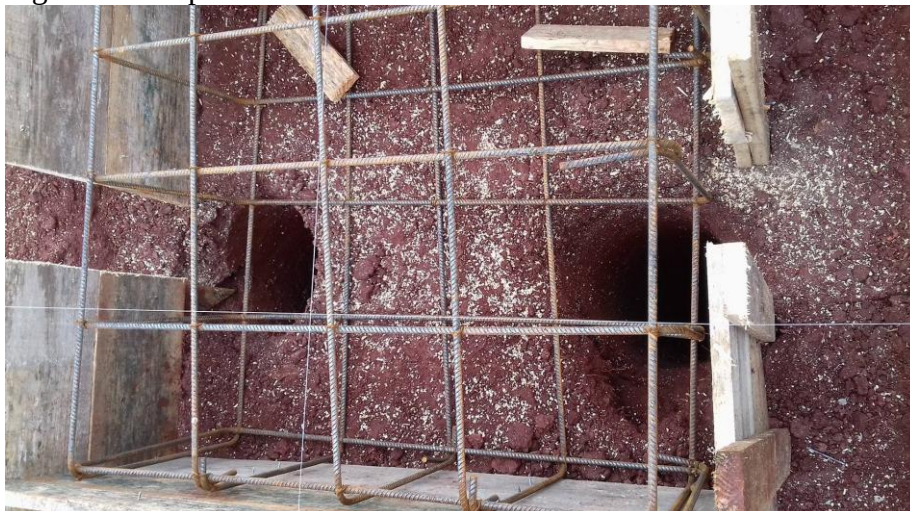
Figura 02 - Sapata com armadura e forma

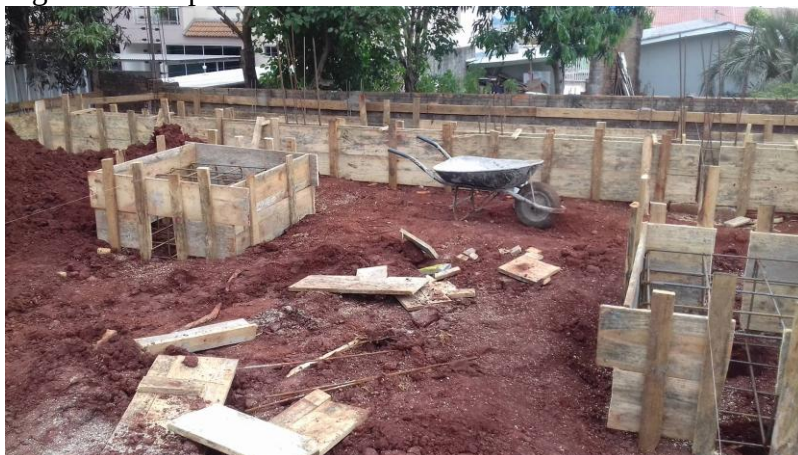
Figura 03 - Sapatas e baldrame com armaduras e formas

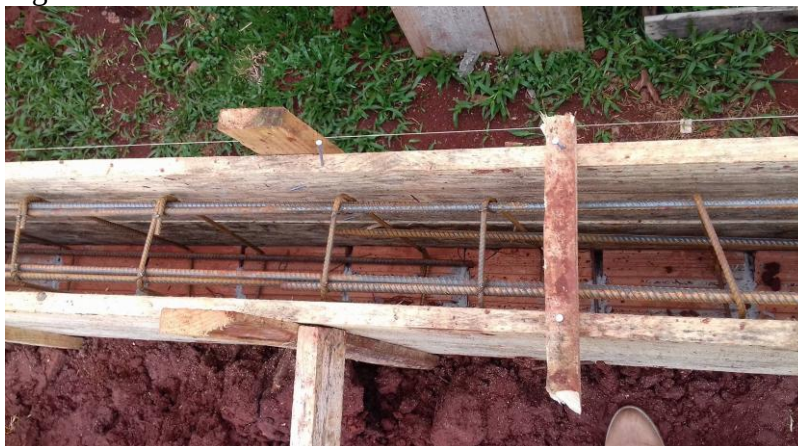
Na primeira visita a obra, já havia sido realizada a execução da sapata simples com concreto, o assentamento de alvenaria de tijolos comuns com argamassa comum, inserido a armadura e a forma em uma parte da edificação que será também como muro de divisa dos terrenos vizinhos, onde pode ser visualizada nas figuras 04 e 05. Após a concretagem dos mesmos, foi iniciada o baldrame do muro de divisa, onde também passou pelo mesmo processo e finalizado com concreto ilustrado na figura 06.

Figura 04 - Baldrame com armadura e forma

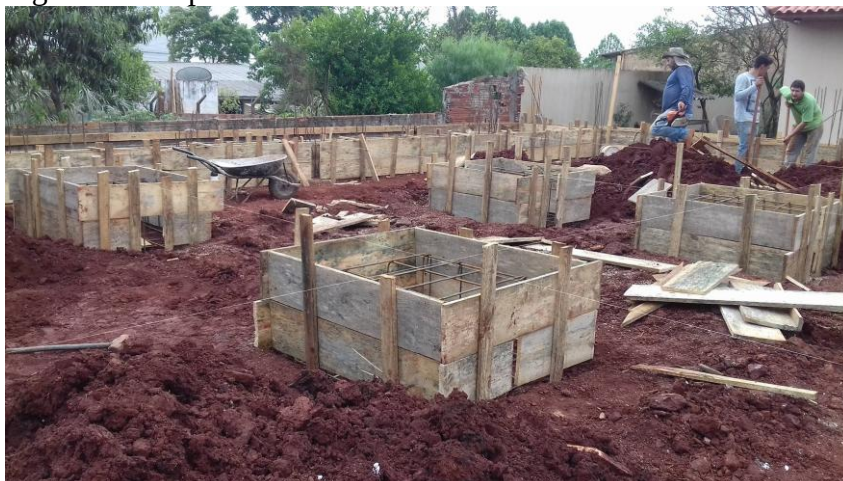
Figura 05 - Sapatas e baldrames com armaduras e formas

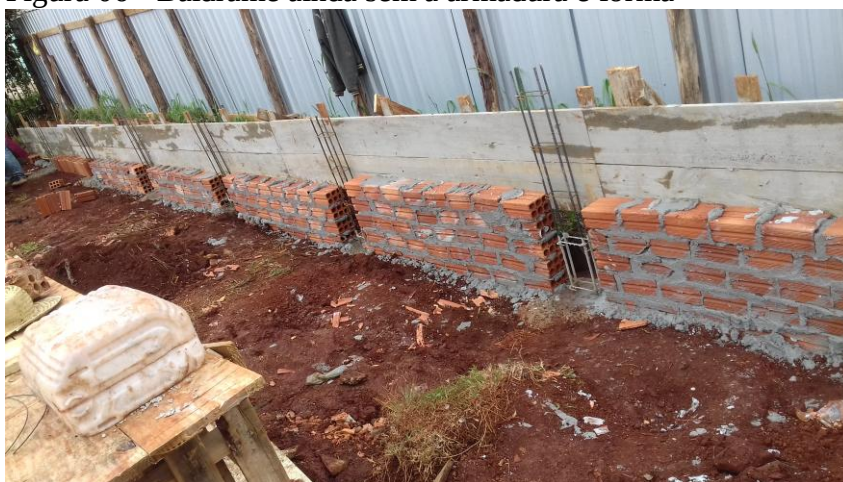
Figura 06 - Baldrame ainda sem a armadura e forma

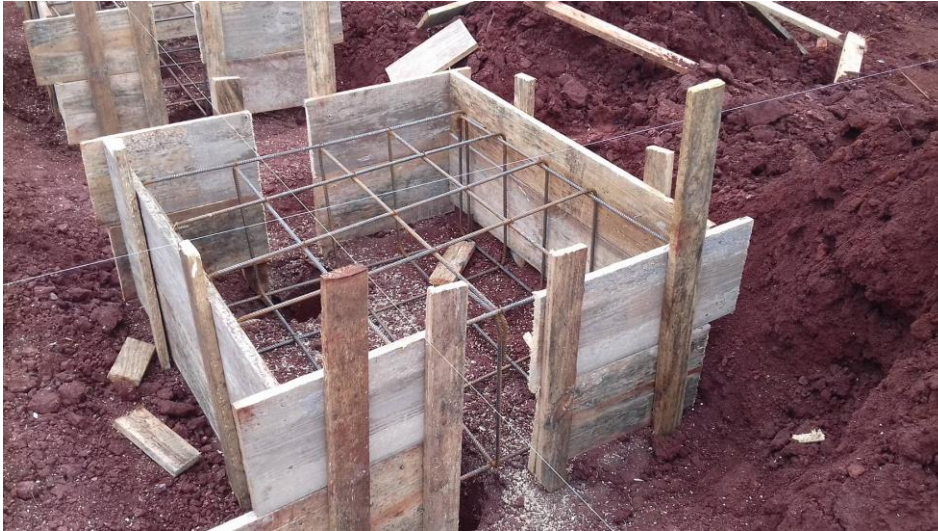
Na primeira vista a obra estava sendo realizada a amarração das armaduras para serem colocadas nos baldrames e sapatas, sendo executada através de corte e dobra sobre uma bancada, onde algumas armaduras haviam sido colocadas nos baldrames e sapatas já iniciados. As espessuras das ferragens utilizadas na obra para a edificação, ferro de 10mm

amarrada no estribo de 6mm e para o muro o ferro também de 10mm e estribo de 4mm, onde podem ser visualizadas nas figuras 07 e 08.

Figura 07 - Sapata com armadura e forma

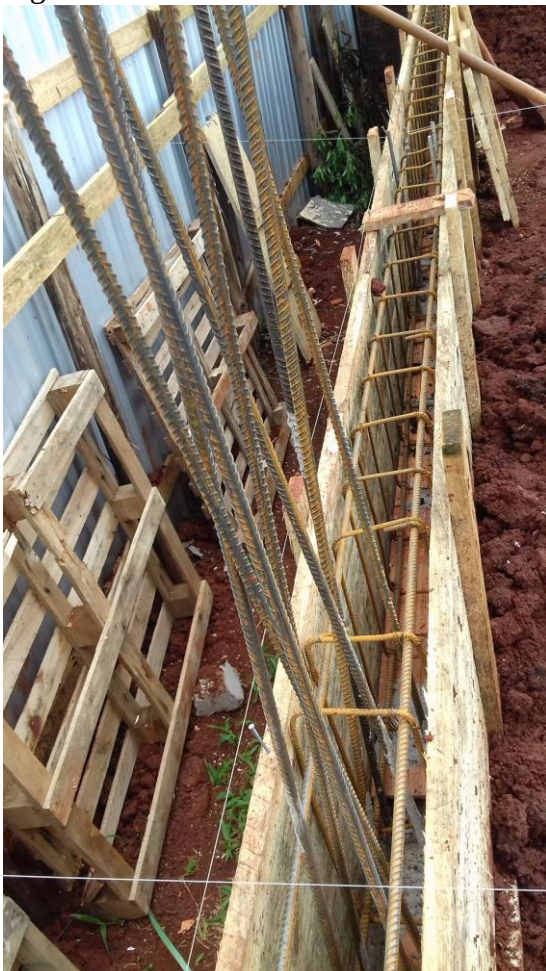
Figura 08 - Baldrame com armadura e forma

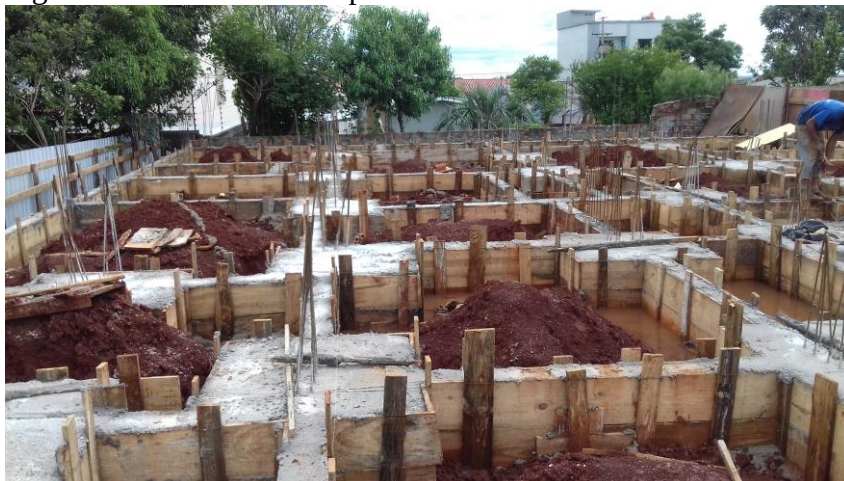
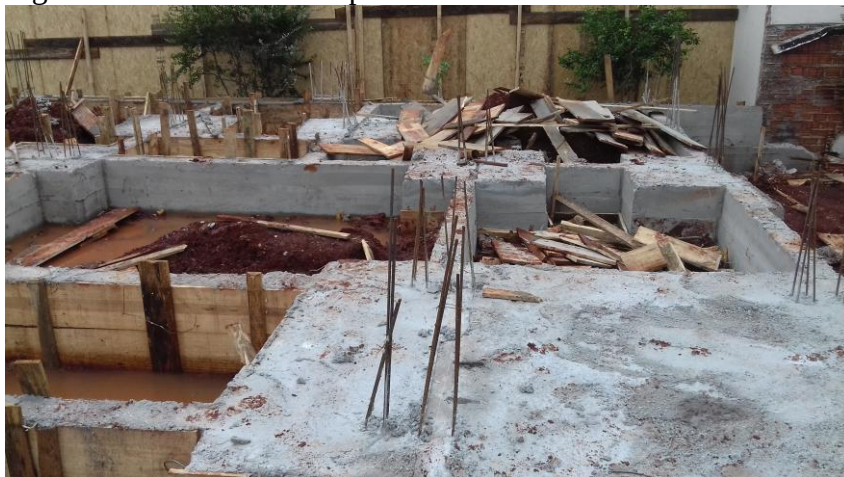
Depois de realizada toda a montagem dos baldrames e sapatas, foi executada a concretagem dos mesmos, sendo trazido por um caminhão e lança-se o concreto nas sapatas e baldrames, devendo-se a cada pouco, utilizar um vibrador para eliminar as bolhas de ar e assim não comprometendo a sua eficiência, a partir de 3 dias começaram a retirar suas formas, onde assim finaliza-se a fundação, podendo ser ilustrada a finalização nas imagens 09 e 10.

Figura 09 - Baldrames e sapatas concretadas

Figura 10 - Baldrames e sapatas concretadas

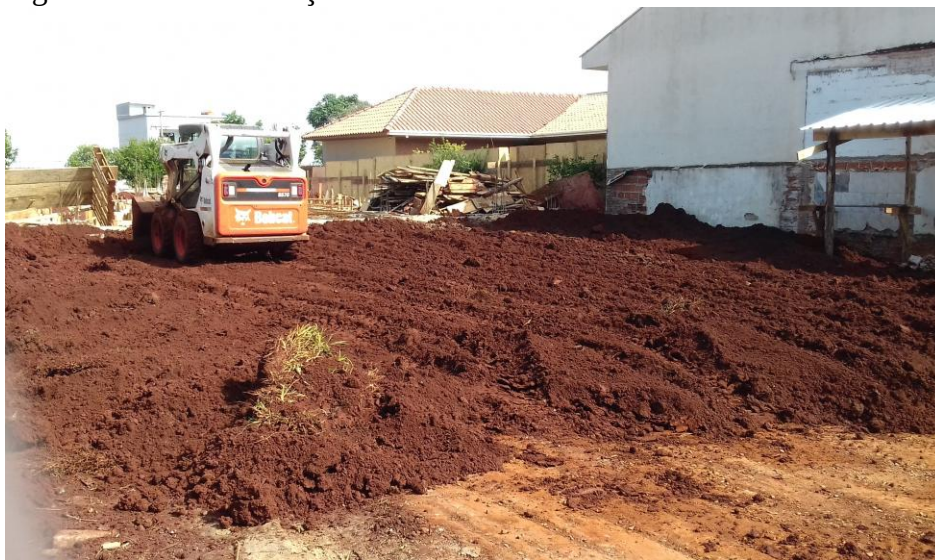
Nas primeiras etapas da obra, foi executada a terraplanagem na metade do terreno, direcionada ao fundo. O terreno possuía um desnível de caimento de 1,20 metros em relação ao nível da rua, onde foi trazida terra no caminhão e colocado. Após a realização da fundação, foi colocado terra na outra metade do terreno onde ficara o estacionamento, para nivelar com a rua através de uma máquina que auxilia no processo e depois nivelaram a terra onde brevemente será feito o contrapiso da edificação, onde pode ser observada nas figuras 11.

Figura 11 - Movimentação de terra

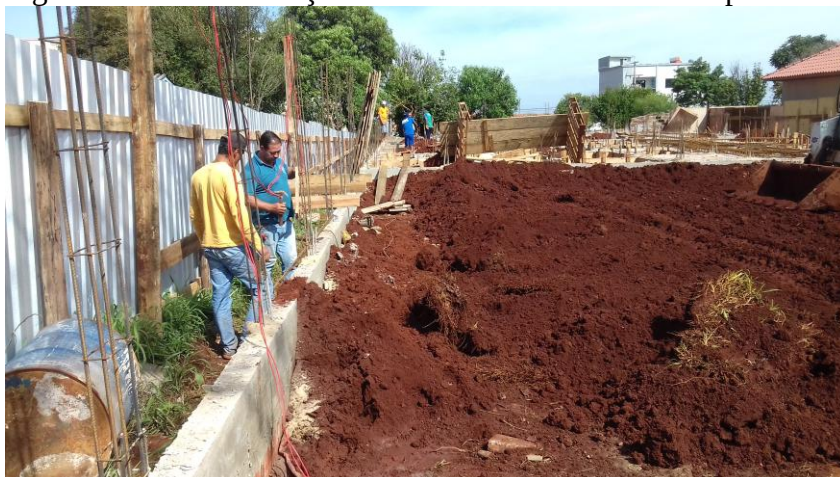
Figura 12 - Movimentação de terra e baldrame do muro pronto

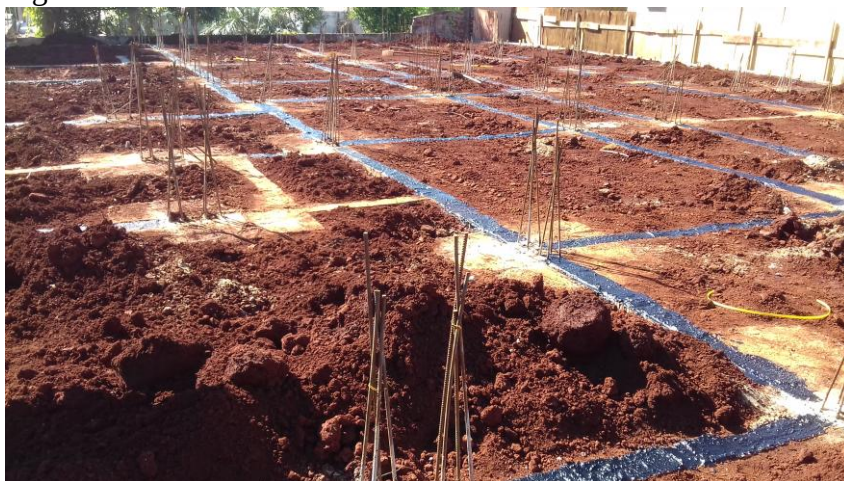
Figura 13 - Baldrames com terra nivelada

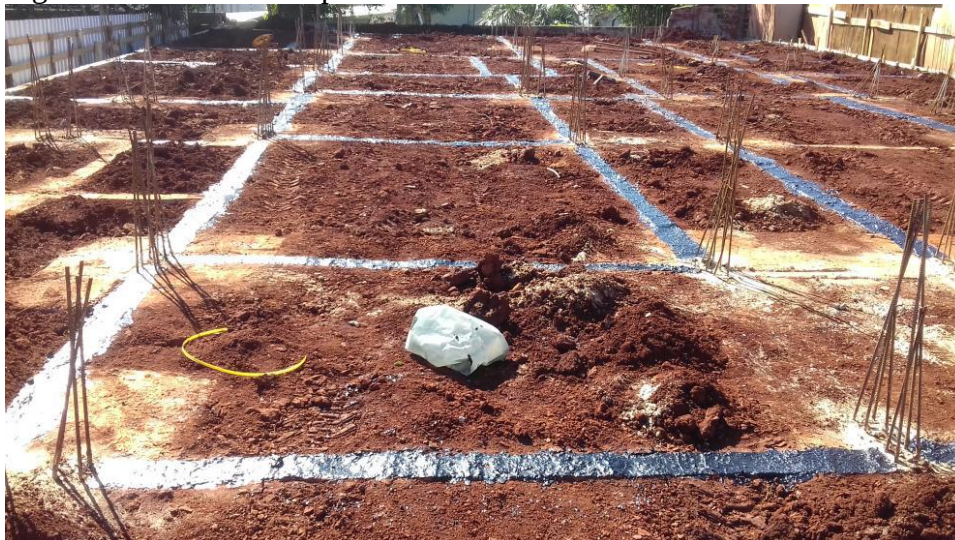
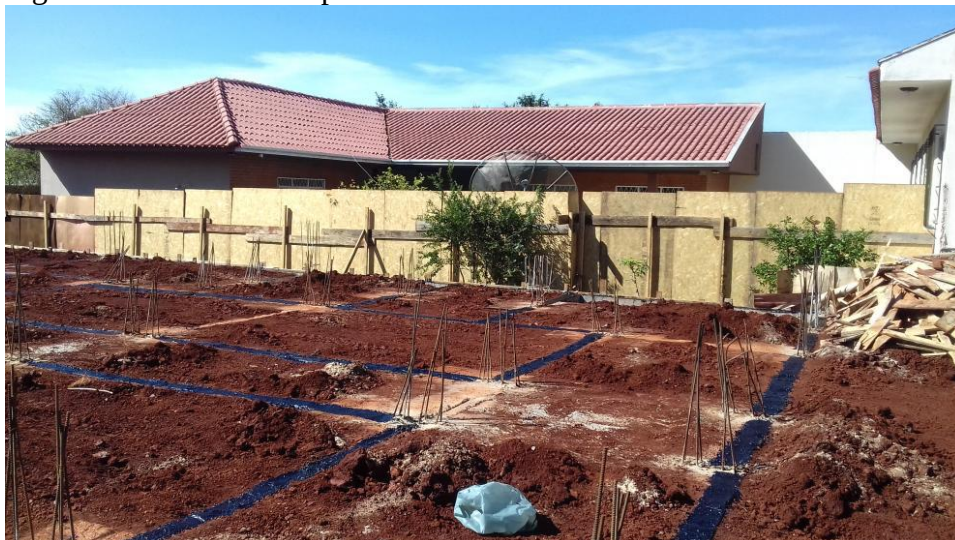
Após a movimentação de terra da edificação, deixando a terra dos baldrames nivelada, foi feita a limpeza dos baldrames com uma mangueira de água para retirar toda a sujeira como terra, poeira, pontas de ferro, pois para a impermeabilização, a superfície deve estar totalmente limpa para poder receber a aplicação. O impermeabilizante utilizado foi uma manta

líquida impermeável, possui a coloração escura e pode ser aplicada por rolos ou pincéis, como pode ser ilustrada nas figuras 14 e 15, a partir do material aplicado, deve deixar secar num período de quatro horas.

Figura 14 - Baldrame impermeabilizado

Figura 15 - Baldrame impermeabilizado

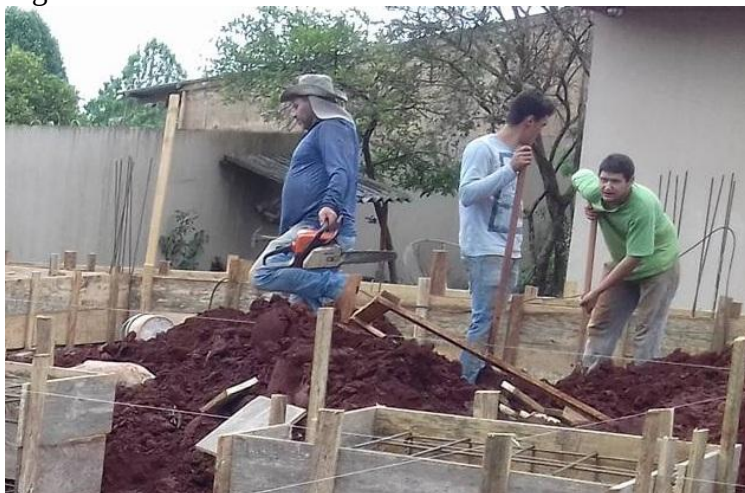
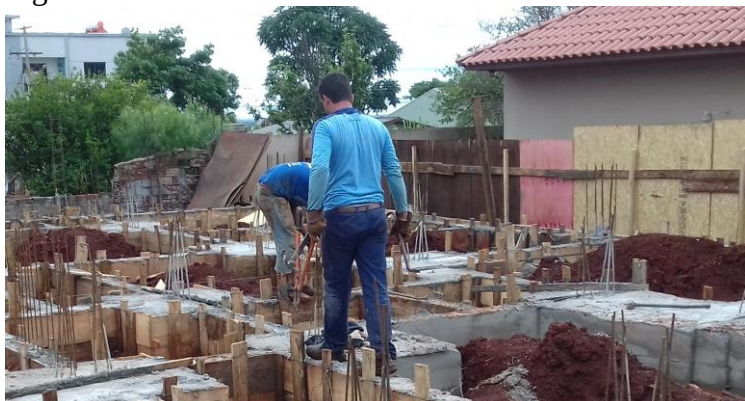
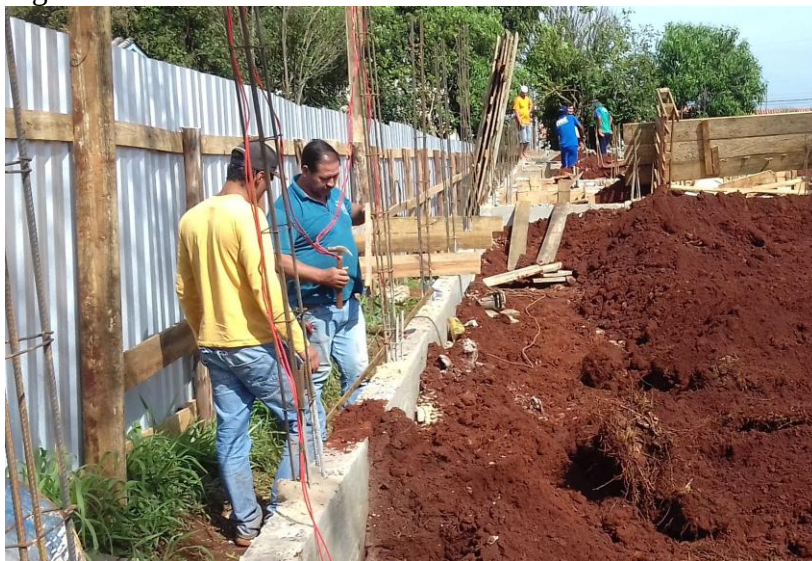
A partir da complexidade da escolha do EPI, ocasionam assim, a dificuldade de aceitação dos trabalhadores, por desconhecerem suas instruções corretas de uso (PELLOSO e ZANDONADI, 2012). Caso que acontece na obra analisada, onde pode se ilustrado nas figuras 16,17 e 18, os funcionários utilizam somente os calçados fechados, as vezes não sendo o calçado correto que seria a botina e as vezes usam luvas, descartando totalmente a utilização dos outros equipamentos que devem ser utilizados em todas as etapas da construção como capacete, protetor auditivo, máscara, viseiras e óculos.

Figura 16 - Funcionários não utilizando os EPI

Figura 17 - Funcionários utilizando dos EPI somente luva e botina

Figura 18 - Funcionários não utilizando os EPI

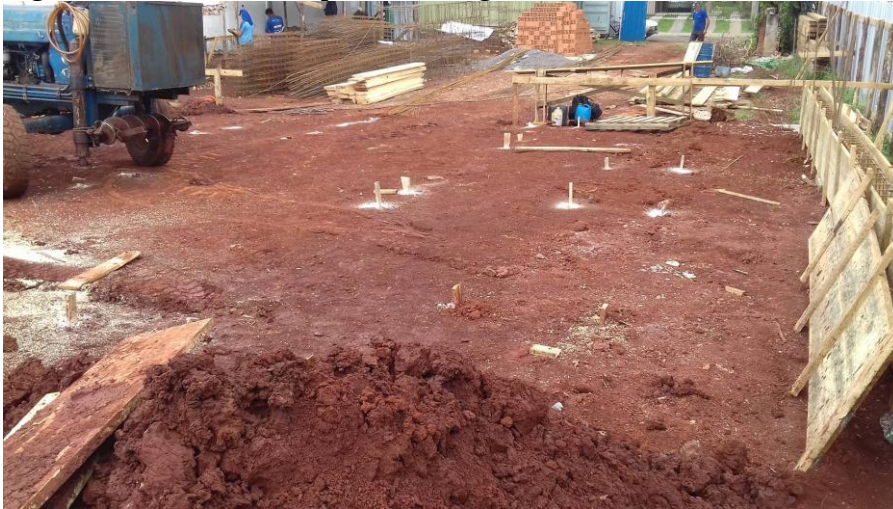
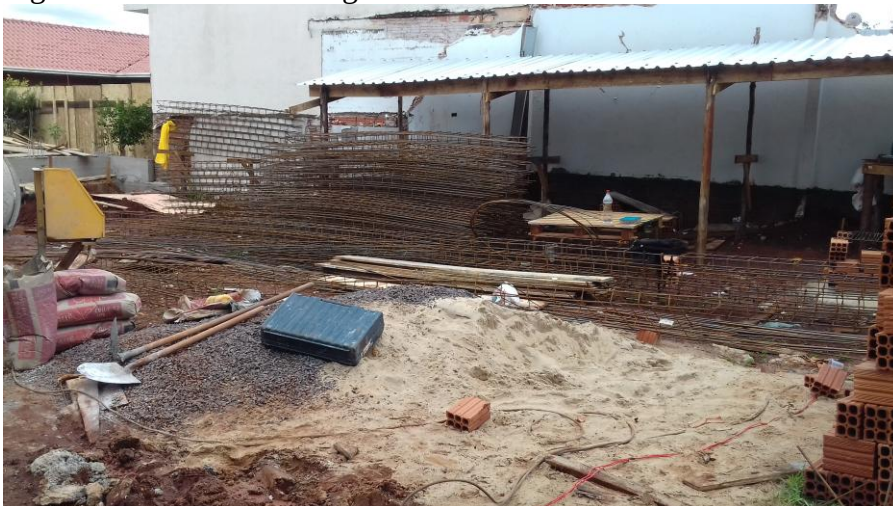
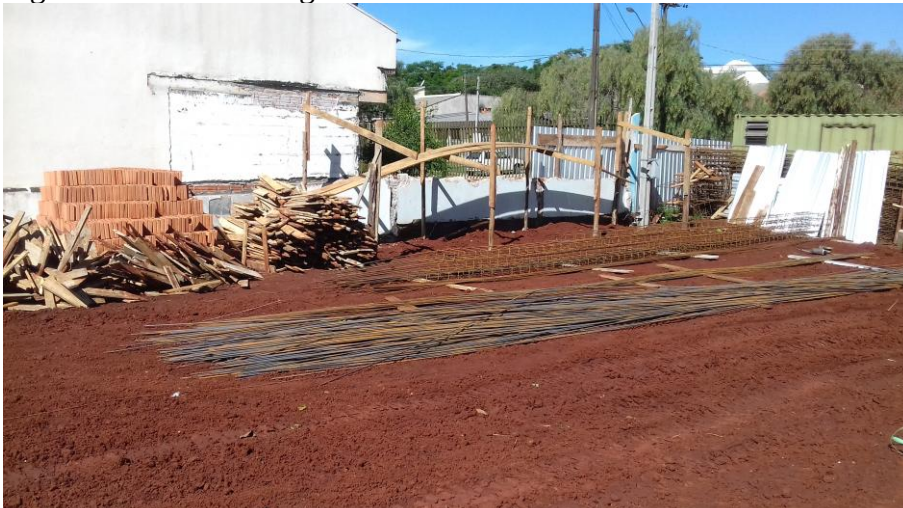
No canteiro da obra analisada, na primeira visita estava parcialmente organizado, os materiais estavam todos no canto empilhados, as ligações elétricas funcionando, mas não possuía ainda o tapume ao lado esquerdo do terreno, podendo cair algo na edificação vizinha. Na segunda semana instalaram o tapume e o canteiro estava um pouco desorganizado, com varias peças de madeiras jogadas no terreno, devido a retiradas das formas da fundação, mas agora esta novamente organizado e os materiais separados, como pode ser ilustrado nas figuras 19,20 e 21.

Figura 19 - Canteiro um pouco desorganizado

Figura 20 - Canteiro desorganizado

Figura 21 - Canteiro organizado
