**ANÁLISE DE ACESSIBILIDADE E PROPOSTA DE READEQUAÇÃO DE DOIS
COLÉGIOS ESTADUAIS DO MUNICÍPIO DE CASCAVEL – PARANÁ**

Trabalho apresentado na disciplina de Trabalho de Conclusão de Curso II, do Curso de Engenharia Civil, do Centro Universitário Assis Gurgacz, como requisito parcial para obtenção do título de Bacharel em Engenharia Civil.

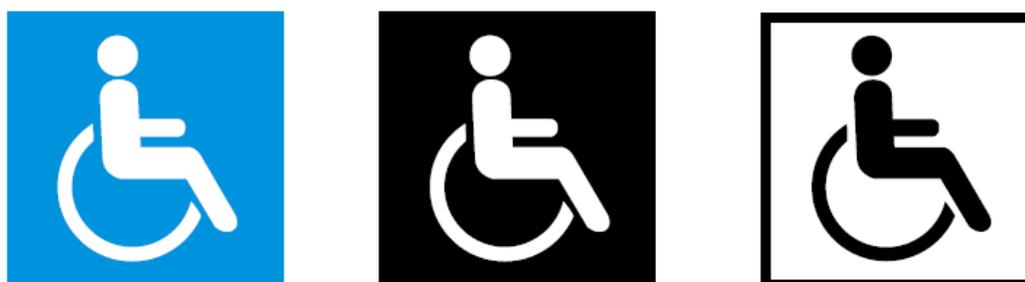
Figura 3 - Símbolo internacional de acesso

O Símbolo internacional de acesso (SIA) indica a acessibilidade nas edificações, nos mobiliários, nos espaços e nos equipamentos urbanos, ou seja, é destinado à sinalizar os locais acessíveis. A representação deste símbolo consiste em um pictograma branco sobre fundo azul (referência Munsell 10B5/10 ou Pantone 2925 C), podendo ser, opcionalmente, representado em branco e preto (pictograma branco sobre fundo preto ou pictograma preto sobre fundo branco), devendo estar sempre voltado para o lado direito, conforme Figura 3. Nenhuma modificação, estilização ou adição deve ser feita a estes símbolos (NBR 9050/2015).

a) Branco sobre fundo azul b) Branco sobre fundo preto c) Preto sobre fundo branco

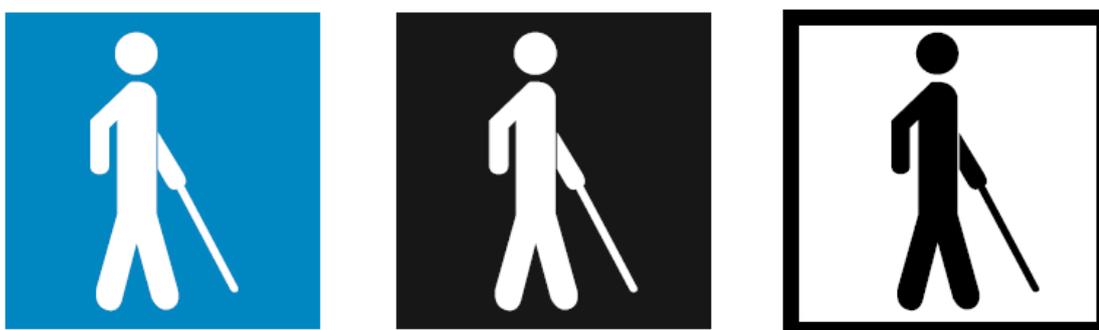
Figura 4 - Símbolo internacional de pessoas com deficiência visual

O Símbolo internacional de pessoas com deficiência visual e o Símbolo internacional de pessoas com deficiência auditiva possuem as mesmas orientações de cor e direção que o Símbolo internacional de acesso, conforme apresentado anteriormente. O primeiro indica a existência de equipamentos, mobiliário e serviços para pessoas com deficiência visual, conforme representado na Figura 4. O último, Figura 5, deve ser utilizado em todos os locais que destinem equipamentos, produtos, procedimentos ou serviços para pessoas com deficiência auditiva. (NBR 9050/2015).

a) Branco sobre fundo azul b) Branco sobre fundo preto c) Preto sobre fundo branco

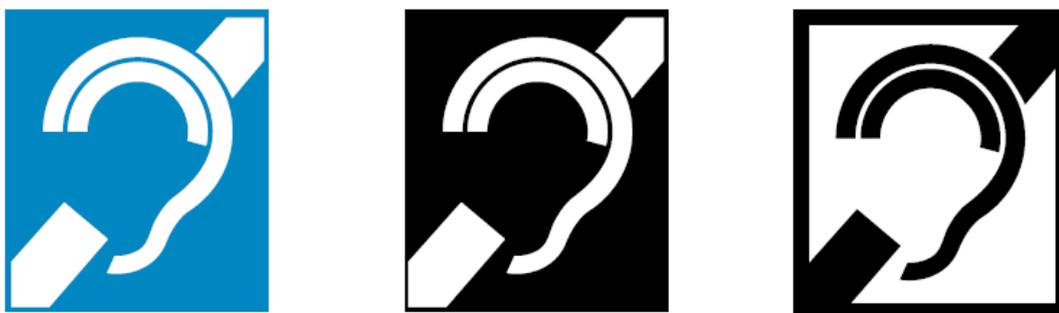
Figura 5 - Símbolo internacional de pessoas com deficiência auditiva

a) Branco sobre fundo azul b) Branco sobre fundo preto c) Preto sobre fundo branco

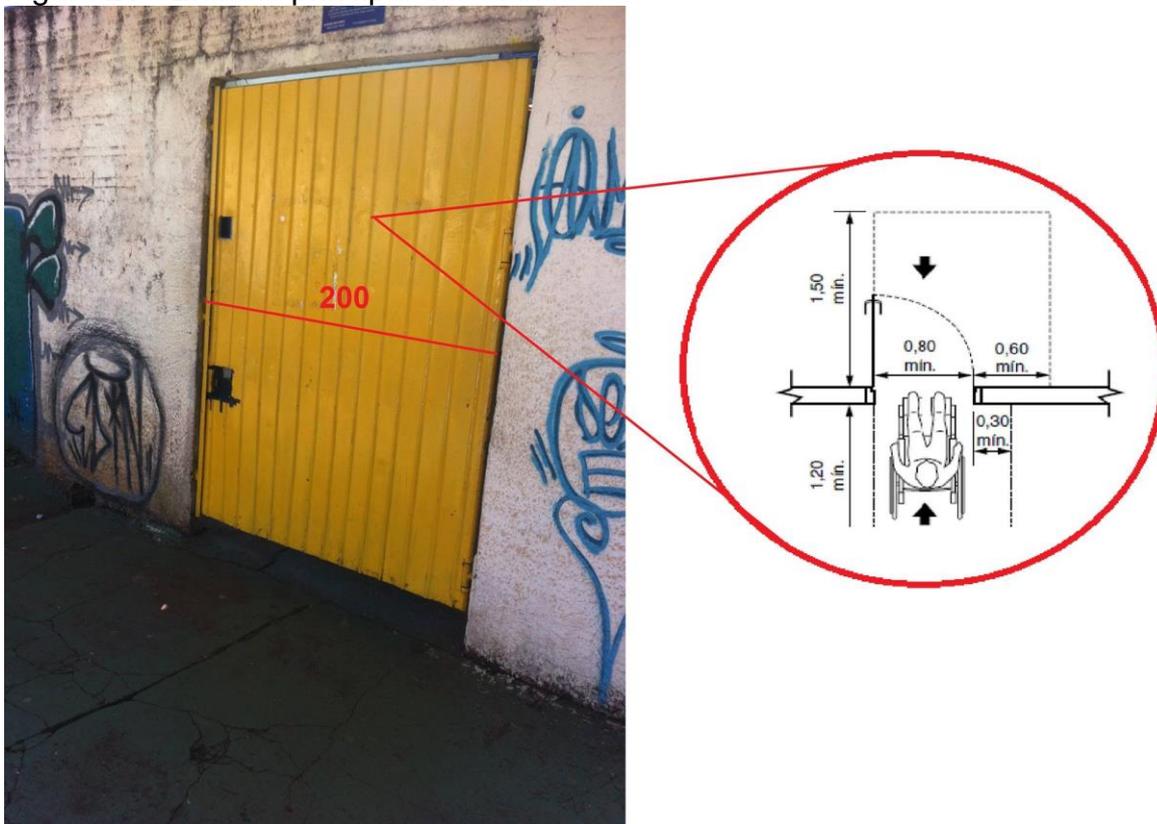
Figura 21 - Entrada principal dos alunos

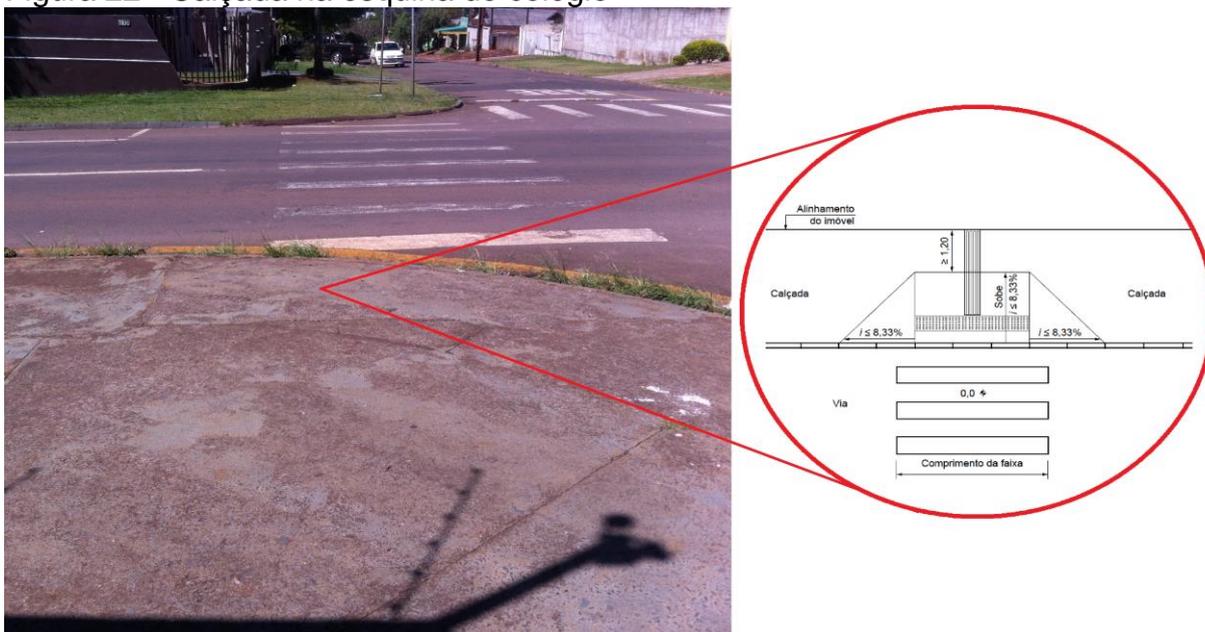
Além disso, não existem calçadas rebaixadas na frente do estabelecimento, impedindo o acesso de deficiente físico ou pessoa com mobilidade reduzida ao imóvel, apresentando calçadas desregulares e desniveladas, conforme representado pela Figura 22.

Figura 22 - Calçada na esquina do colégio

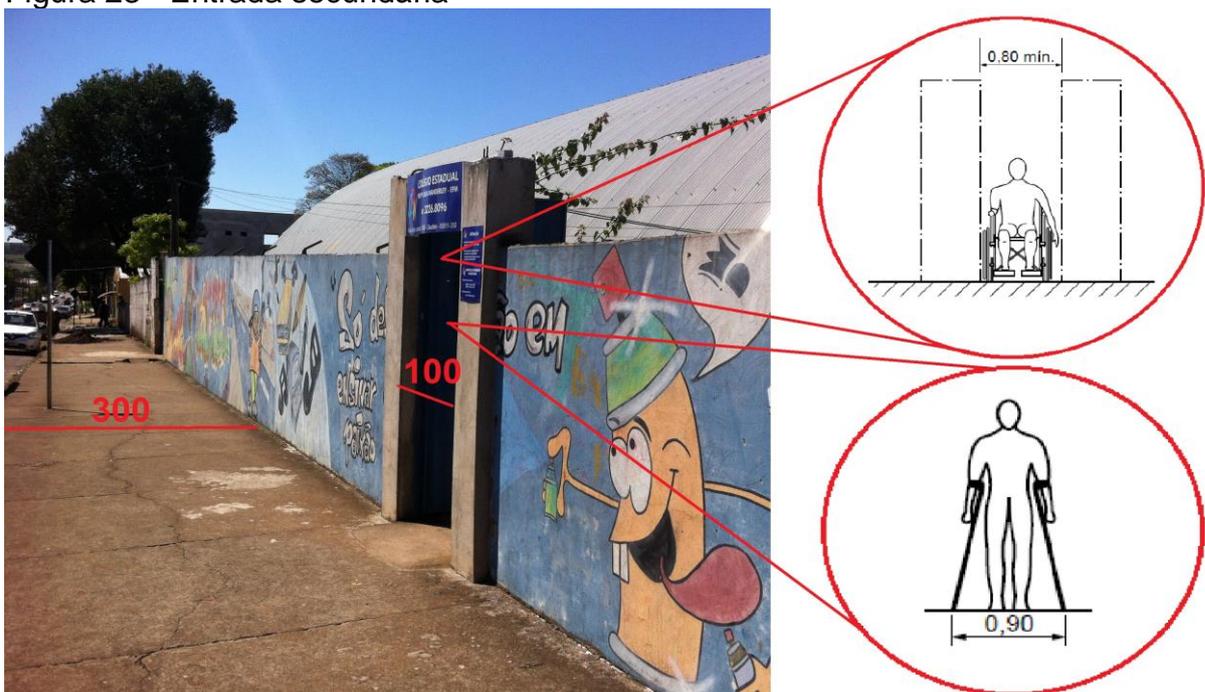
No outro acesso, destinado para professores, visitantes ou alunos que chegam fora do horário de início das aulas, a entrada se encontra adaptada com rampa de acesso (Figura 23) e internamente adaptada para manobra com cadeira de rodas com deslocamento, porém, apresenta altura de corrimãos fora de norma, devendo ser de 70 cm e 92 cm de altura, conforme representado pela Figura 24.

Figura 23 - Entrada secundária

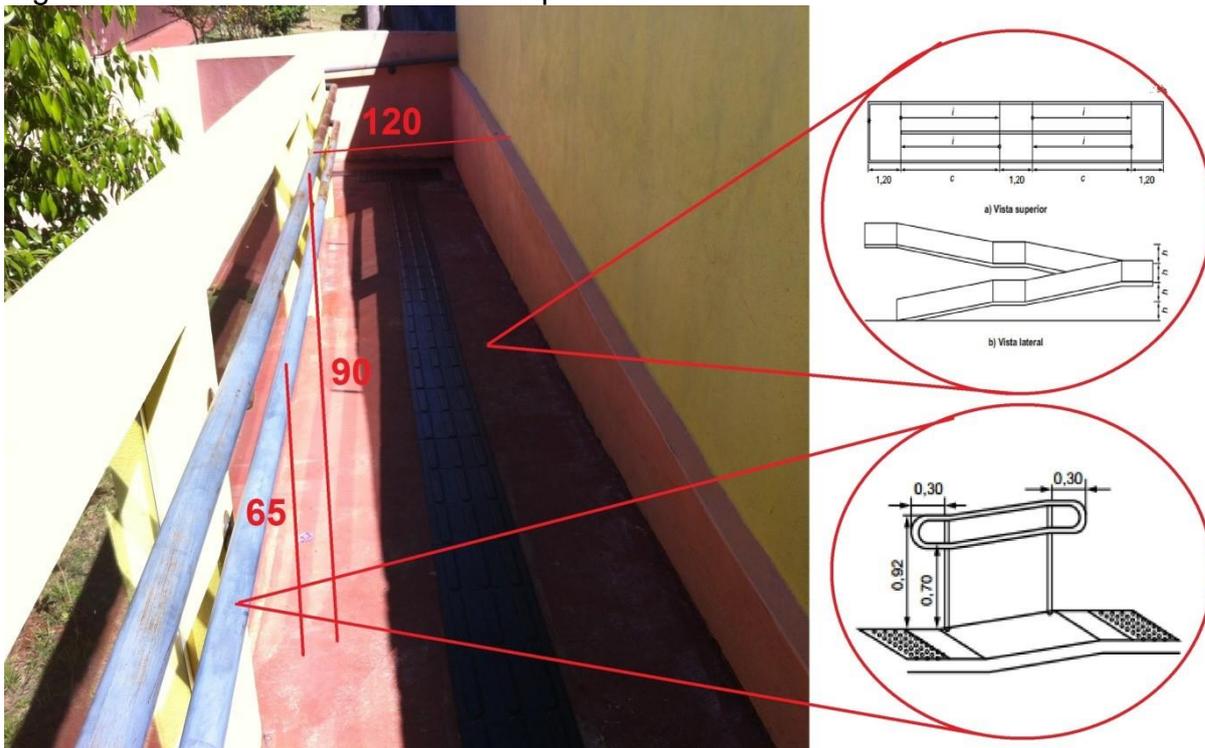
Figura 24 - Entrada internamente adaptada

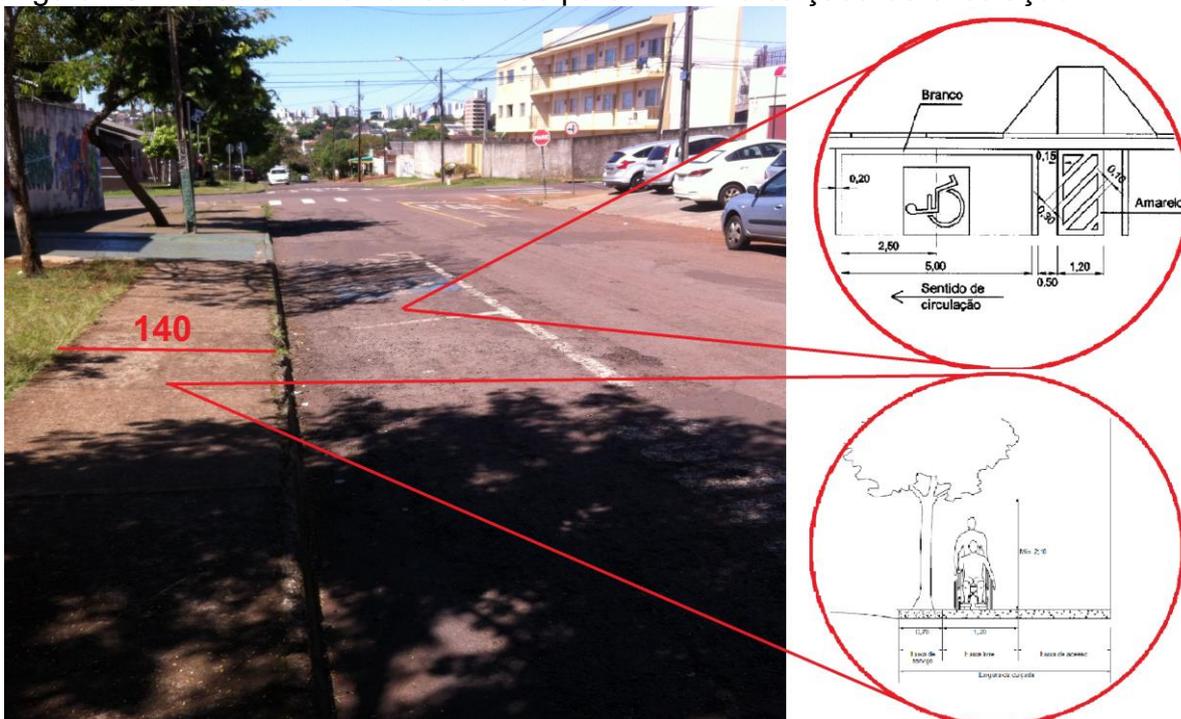
No que se refere a vaga de estacionamento em frente ao estabelecimento e ao tráfego de pessoas na calçada, a estrutura do colégio também deixou a desejar. A vaga reservada para Portadores de Necessidades Especiais (P.N.E.) existe, porém, está apagada, quase imperceptível, possuindo somente a sinalização horizontal.

Figura 25 - Estacionamento reservado para P.N.E. e calçada de circulação

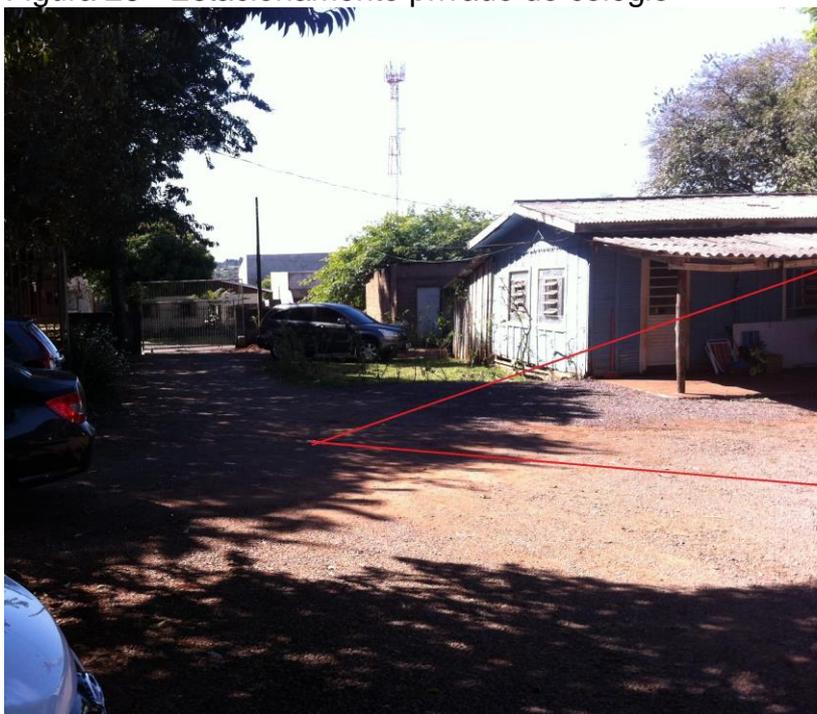
Figura 26 - Estacionamento privado do colégio

O colégio possui estacionamento próprio, porém sem vagas demarcadas ou preferenciais, encontrando-se no mesmo local que a casa do zelador. O pavimento é de pedra brita, dificultando a locomoção para pessoas com cadeira de rodas, conforme representado na Figura 26.

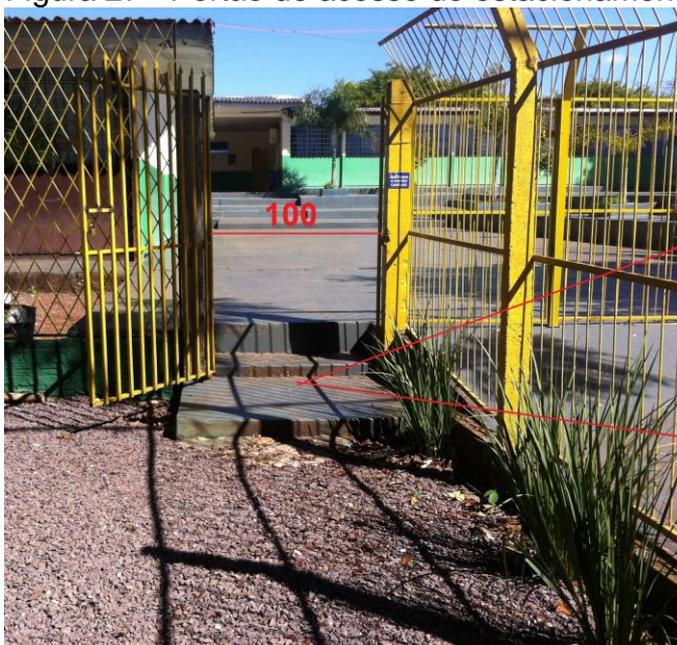
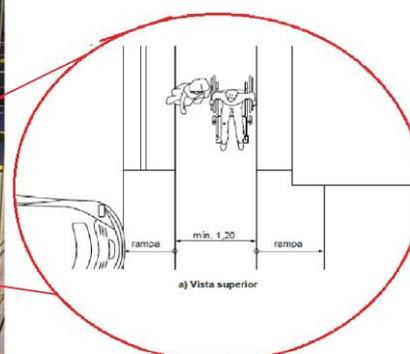
O estacionamento possui uma escada para dar acesso ao colégio, o que impossibilita uma pessoa com cadeira de rodas chegar às outras dependências do local, conforme representado pela Figura 27.

Figura 27 - Portão de acesso do estacionamento à área interna do colégio

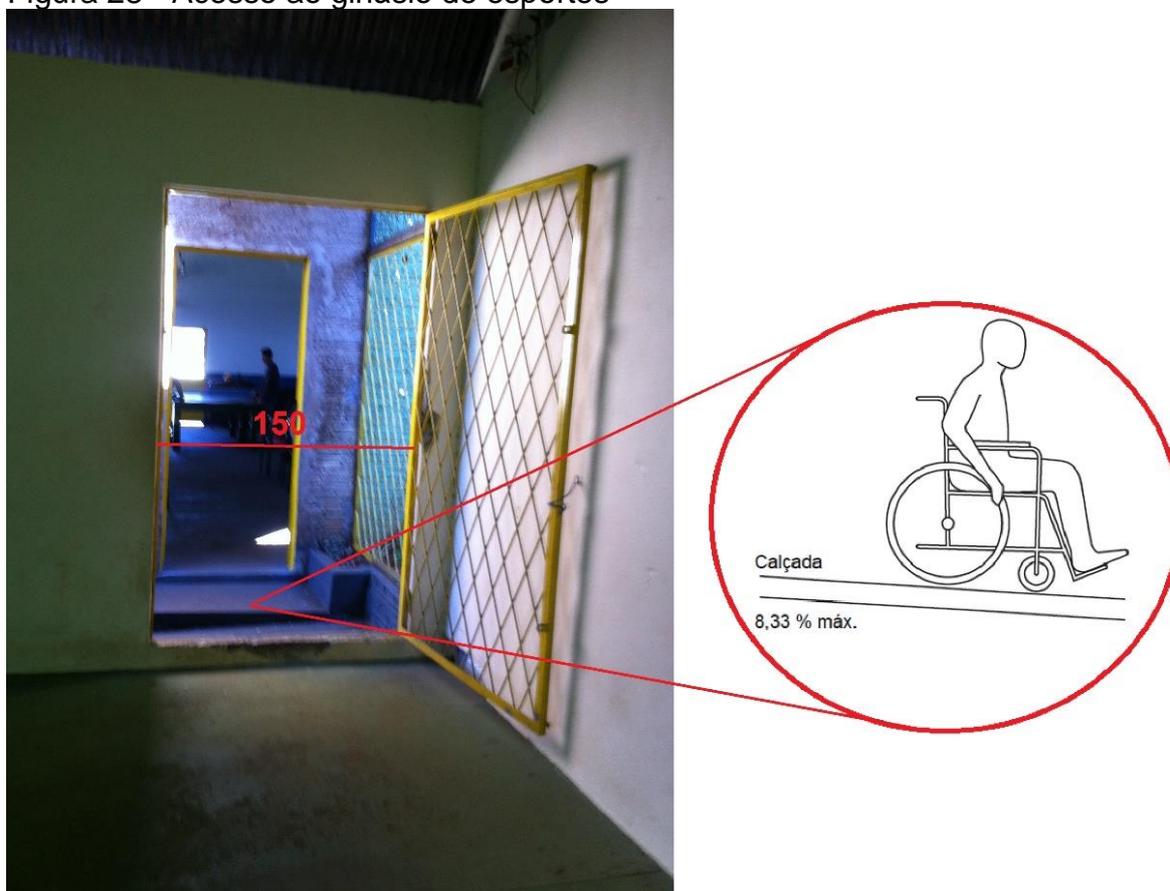
Figura 28 - Acesso ao ginásio de esportes

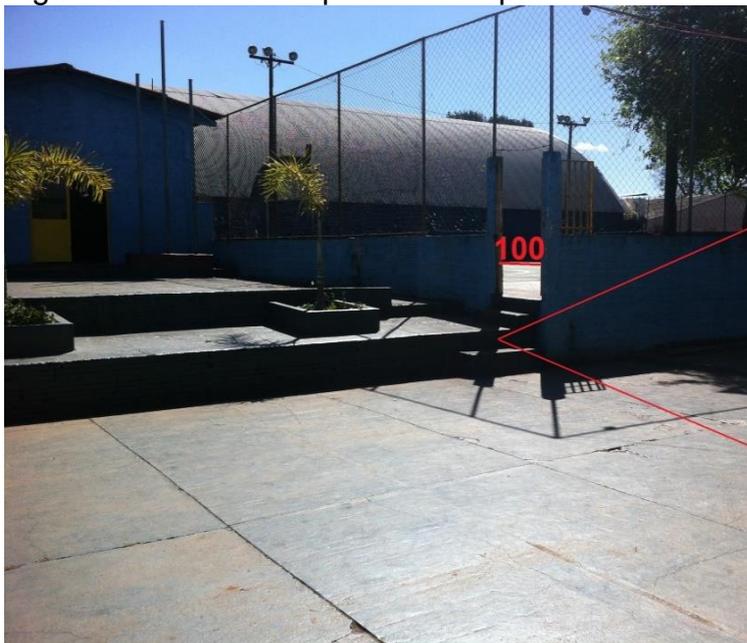
De acordo com a NBR 9050/2015, desníveis de qualquer natureza devem ser evitados em rotas acessíveis. Sendo assim, o acesso à quadra de esportes também é limitado, apresentando degraus em sua entrada (são considerados degraus, pois os desníveis são superiores a 20 mm), conforme representado na Figura 29.

Figura 29 - Acesso à quadra de esportes

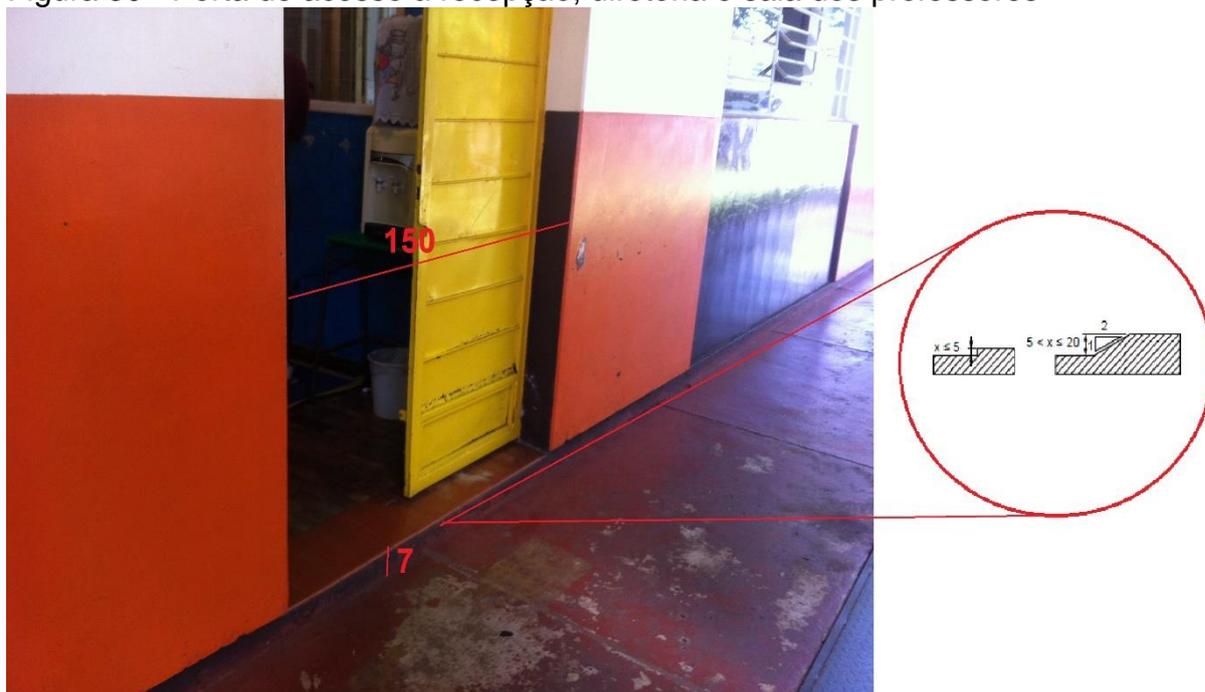
Figura 30 - Porta de acesso à recepção, diretoria e sala dos professores

A porta que dá acesso à recepção, sala dos professores e diretoria do colégio possui um vão de 1,5 m quando aberta suas duas folhas, porém, no dia a dia, a direção deixa apenas uma folha aberta, impossibilitando uma pessoa com cadeira de rodas entrar nesses locais. Além disso, esse acesso possui um degrau de 7 cm (Figura 30), o que dificulta ainda mais a entrada dessas pessoas, mesmo com a porta toda aberta.

Segundo a NBR 9050/2015, as portas, quando abertas, devem ter um vão livre de no mínimo 0,80 m de largura e 2,10 m de altura. Em portas de duas ou mais folhas, pelo menos uma delas deve ter o vão livre de 0,80 m.

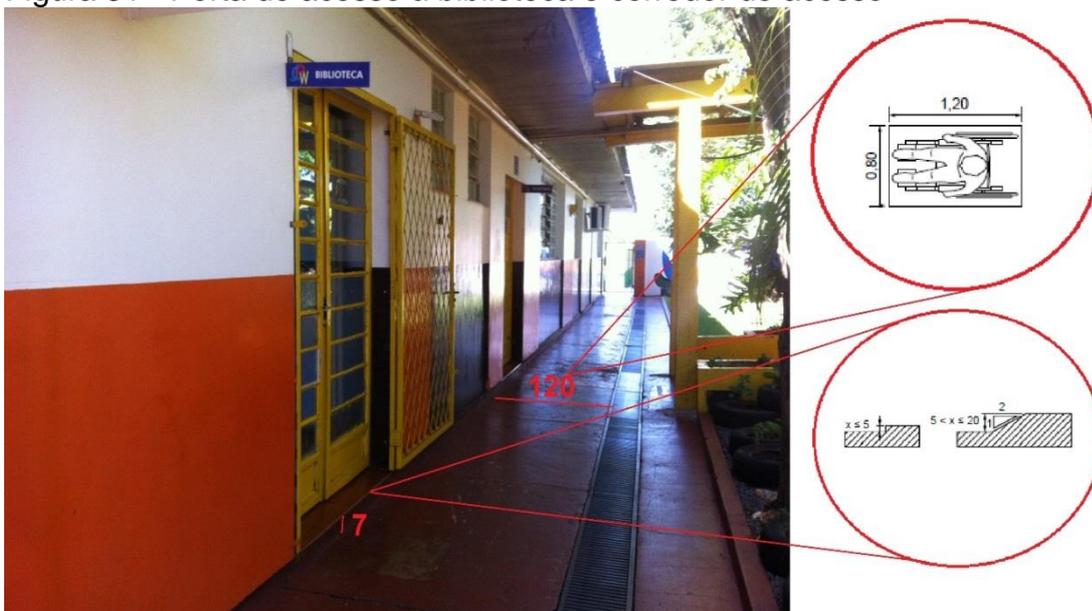
Figura 31 - Porta de acesso à biblioteca e corredor de acesso

O mesmo problema foi identificado na porta que dá acesso à biblioteca da escola, conforme representado pela Figura 31. O corredor que é usado na passagem para esses locais, possui um vão de 1,20 m, mas a existência de grelhas em sua lateral dificulta a passagem para outras dependências do colégio. A norma exige que grelhas e juntas de dilatação estejam fora do fluxo principal de circulação.

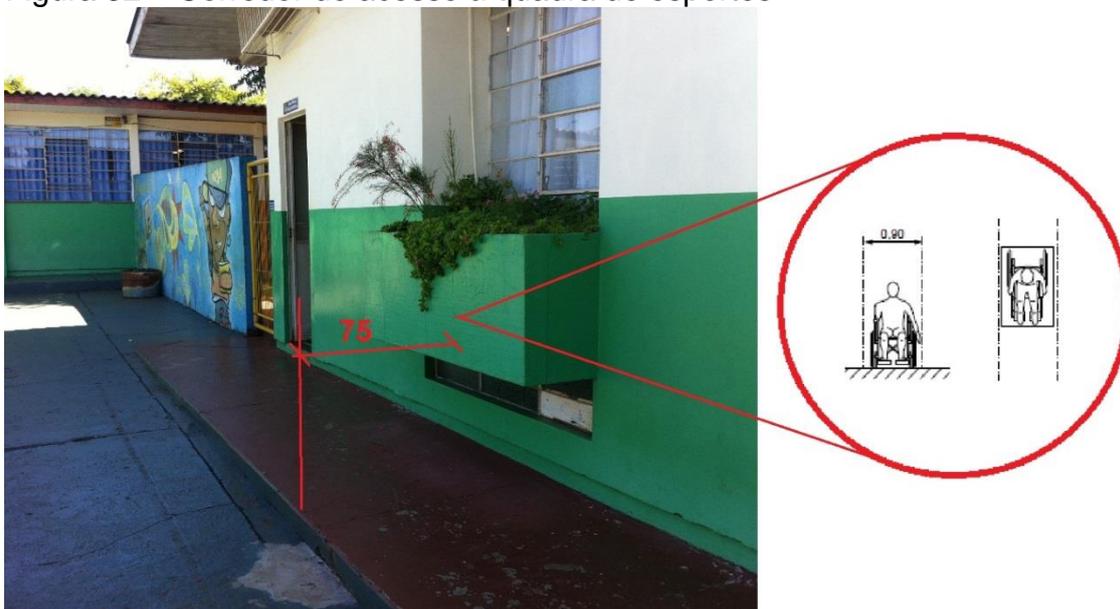
Figura 32 – Corredor de acesso à quadra de esportes

A circulação pelas dependências do colégio é impedida devido à existência de desníveis e degraus em todos os acessos. A figura abaixo (Figura 32), representa um corredor que dá passagem para a quadra de esportes. Nele encontra-se um obstáculo, dificultando a passagem de uma pessoa com cadeira de rodas.

Segundo a NBR 9050/2015, mobiliários com altura entre 0,60 m até 2,10 m do piso podem representar riscos para pessoas com deficiências visuais, caso tenham saliências com mais de 0,10 m de profundidade.

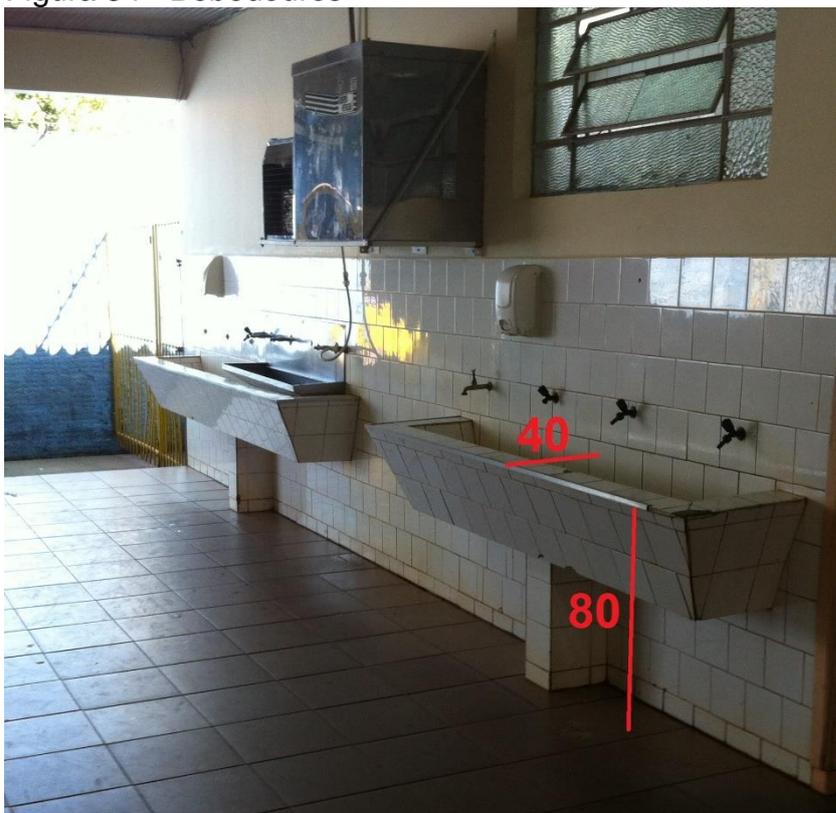
Figura 34 - Bebedouros

De acordo com a norma, a bica deve ser do tipo jato inclinado, estar localizada no lado frontal do bebedouro, permitir a utilização por meio de copos e ser de fácil higienização. A instalação dos bebedouros deve ter no mínimo duas alturas diferentes de bica, sendo uma de 0,90 m (com altura livre inferior de no mínimo 0,73 m do piso acabado) e outra entre 1,00 m e 1,10 m em relação ao piso acabado.

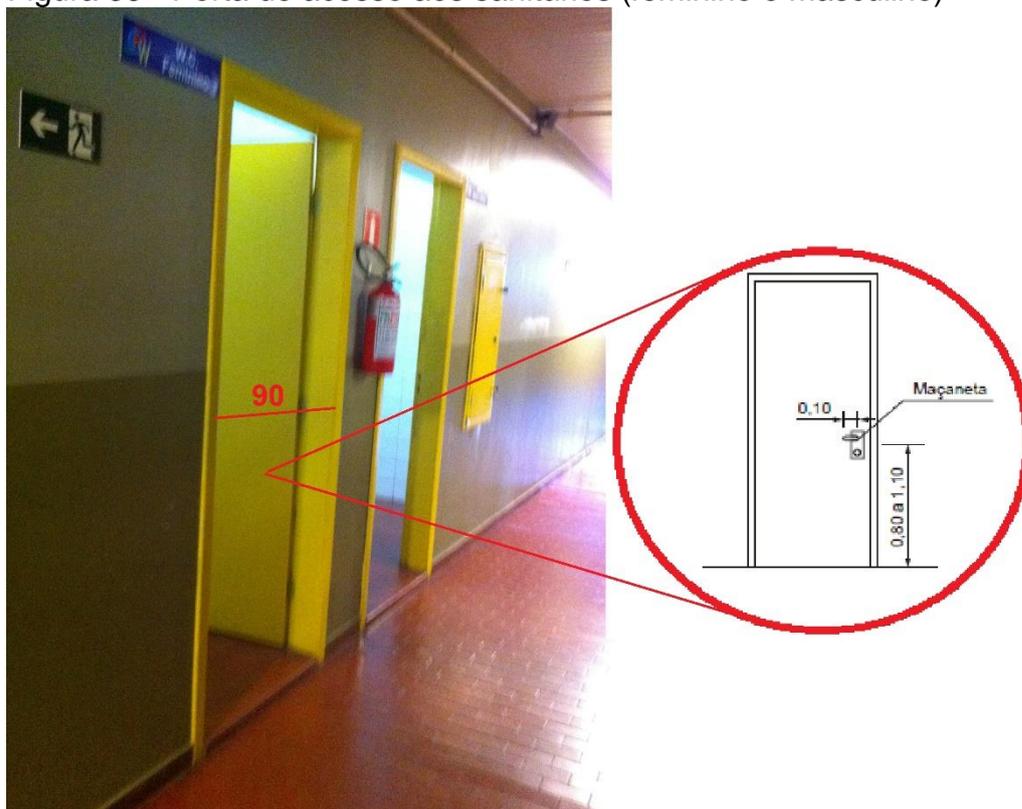
Figura 35 - Porta de acesso aos sanitários (feminino e masculino)

Os sanitários, tanto feminino quanto masculino, estão localizados no mesmo corredor, que dá acesso às salas de aula, e suas portas de abertura não interferem na circulação, porém, apresentam um degrau em sua entrada, conforme representado pela Figura 35.

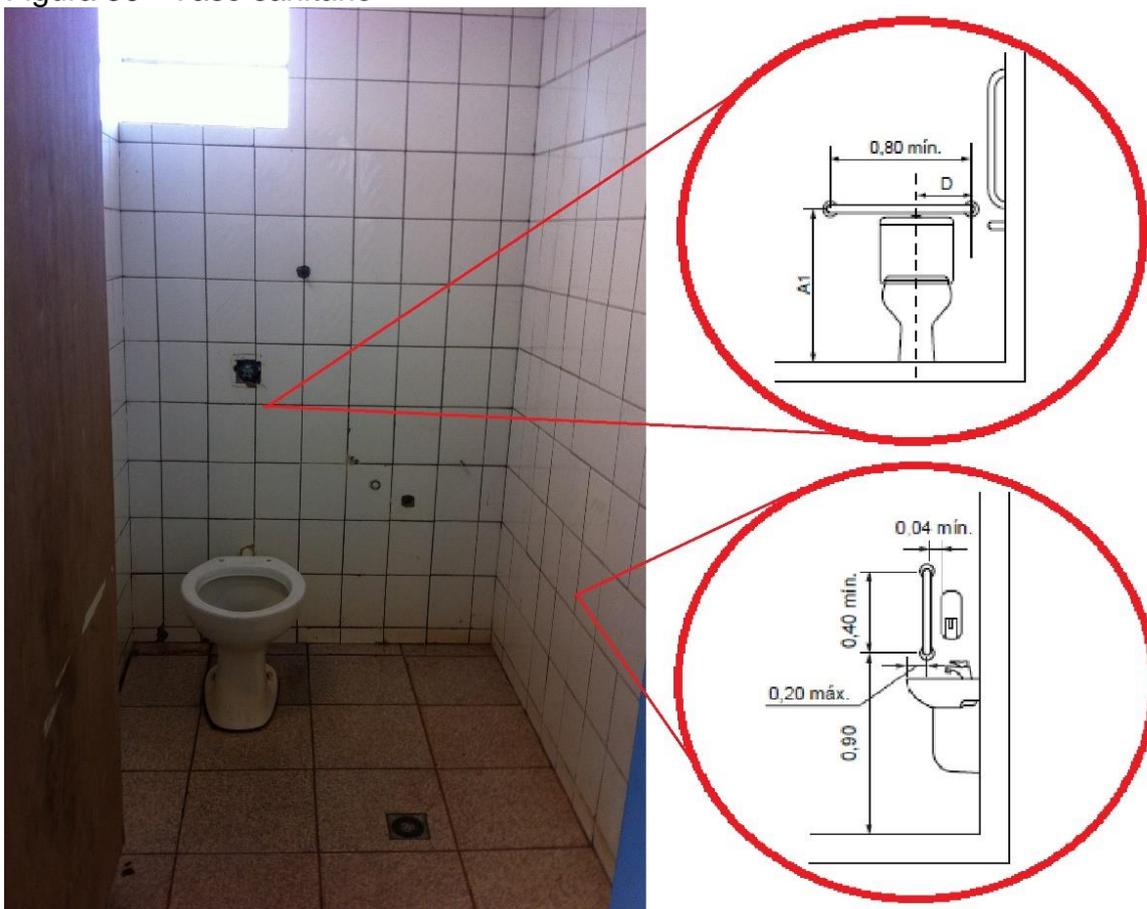
Os boxes e a altura total dos vasos sanitários apresentam as dimensões mínimas estabelecidas por norma (Figura 36), porém as portas são abertas para dentro dos boxes, não permitindo o deslocamento e a transferência de uma pessoa com cadeira de rodas. Pode-se notar que a válvula de descarga é do tipo válvula de parede, porém, encontra-se quebrada, fazendo com que a força para acionamento seja maior.

Figura 36 - Vaso sanitário

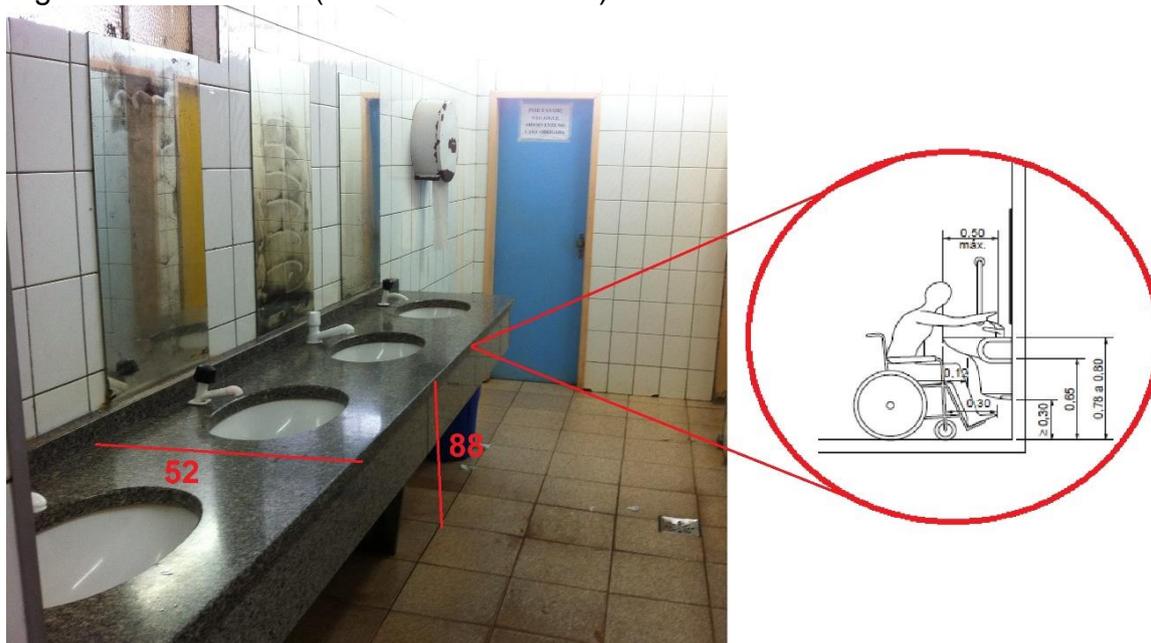
Os lavatórios possuem tampão com altura de 0,88 m do piso, e as torneiras não são do tipo alavanca ou automáticas (Figura 37). Segundo a NBR 9050/2015, em banheiros coletivos, os tampões para lavatórios devem garantir no mínimo uma cuba com superfície superior entre 0,78 m e 0,80 m, e livre inferior de 0,73 m. Por se tratar de uma bancada com vários lavatórios, as barras de apoio deveriam estar instaladas em pelo menos uma das extremidades.

Figura 37 - Lavatório (sanitário masculino)

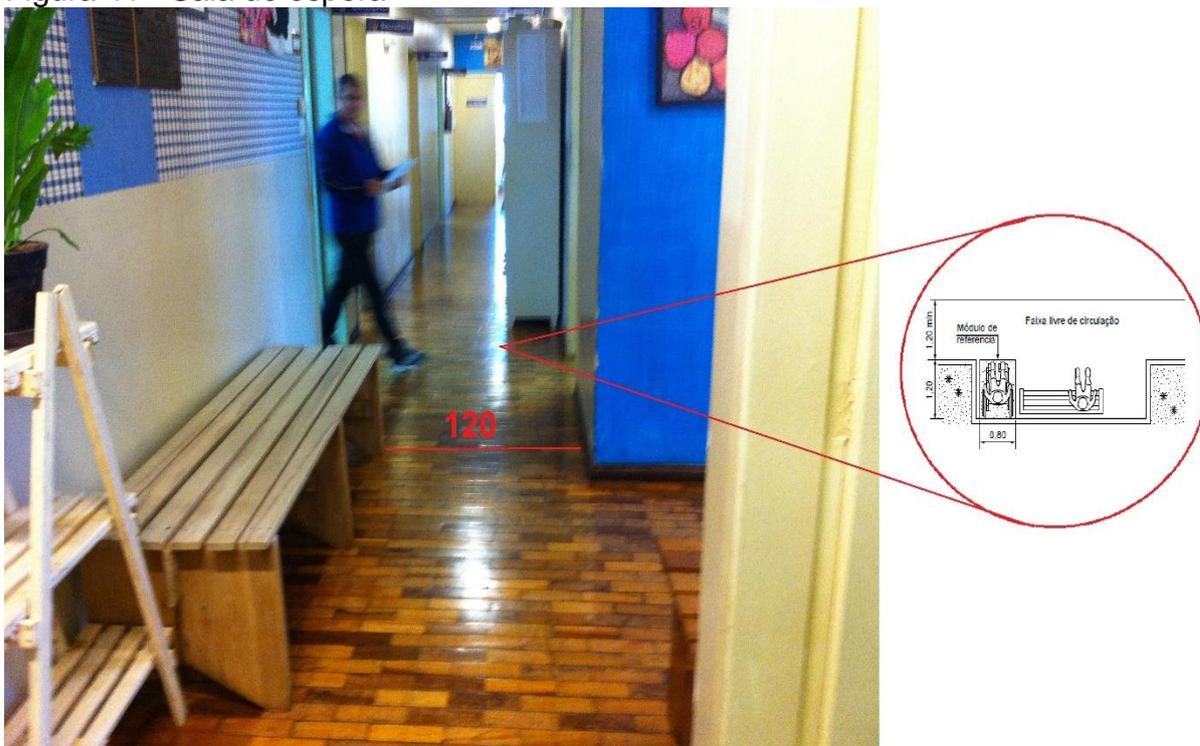
A sala de espera é constituída por bancos e não possui espaço para uma pessoa com cadeira de rodas se acomodar, como representado pela Figura 41. A diretoria é composta por uma mesa que permite aproximação frontal de uma pessoa com cadeira de rodas, garantindo circulação adjacente que possibilita giro de 180°, conforme especificado pela norma NBR 9050/2015.

Figura 41 - Sala de espera

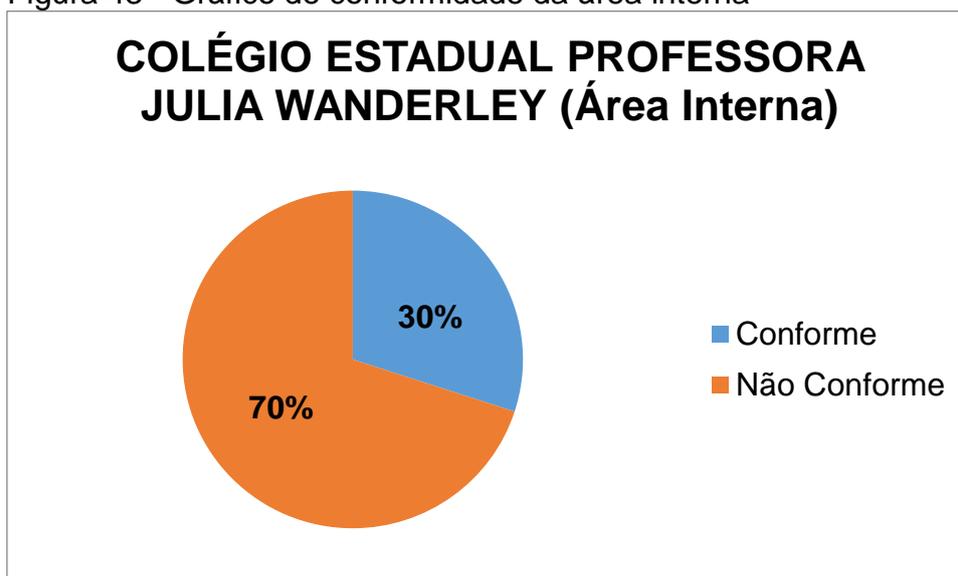
Para o gráfico de conformidade da estrutura interna do colégio, obtiveram-se os seguintes resultados: 30% dos itens analisados estão em conformidade com a norma e 70% dos itens não estão em conformidade, conforme demonstra a Figura 43, sendo que, o fator determinante para esses resultados foram a não conformidade das rampas, escadas e banheiros.

Figura 43 - Gráfico de conformidade da área interna

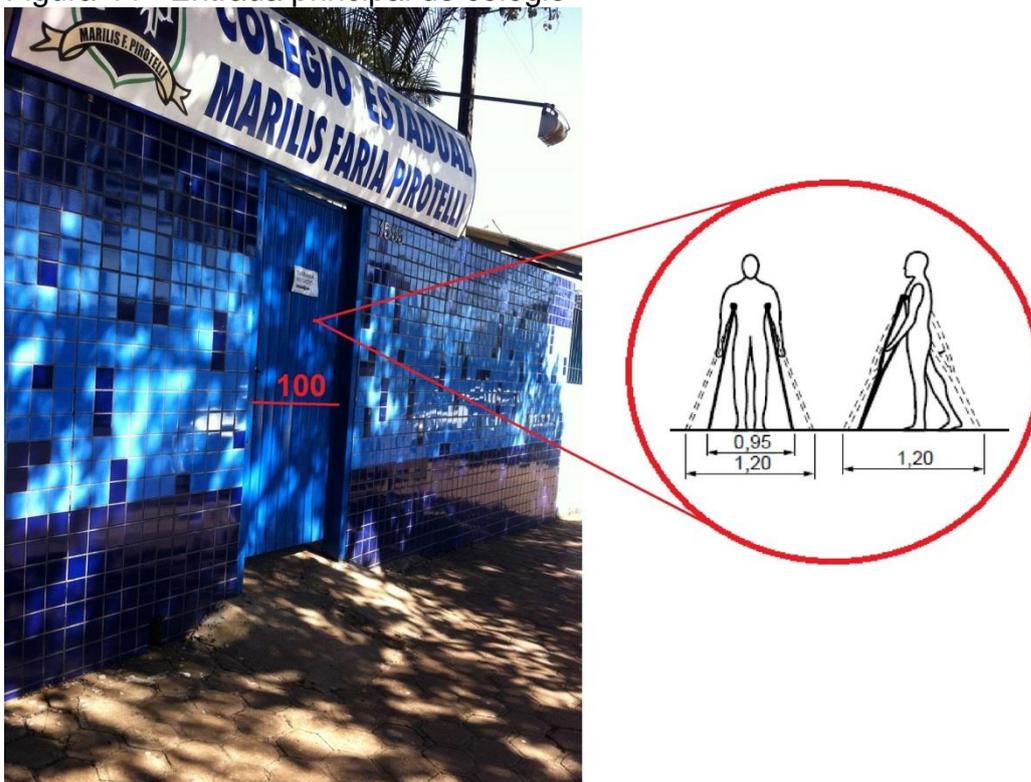
Figura 44 - Entrada principal do colégio

Além disso, não existem calçadas rebaixadas na frente do estabelecimento, impedindo o acesso de um deficiente físico ou pessoa com mobilidade reduzida ao imóvel, apresentando calçadas desregulares e desniveladas.

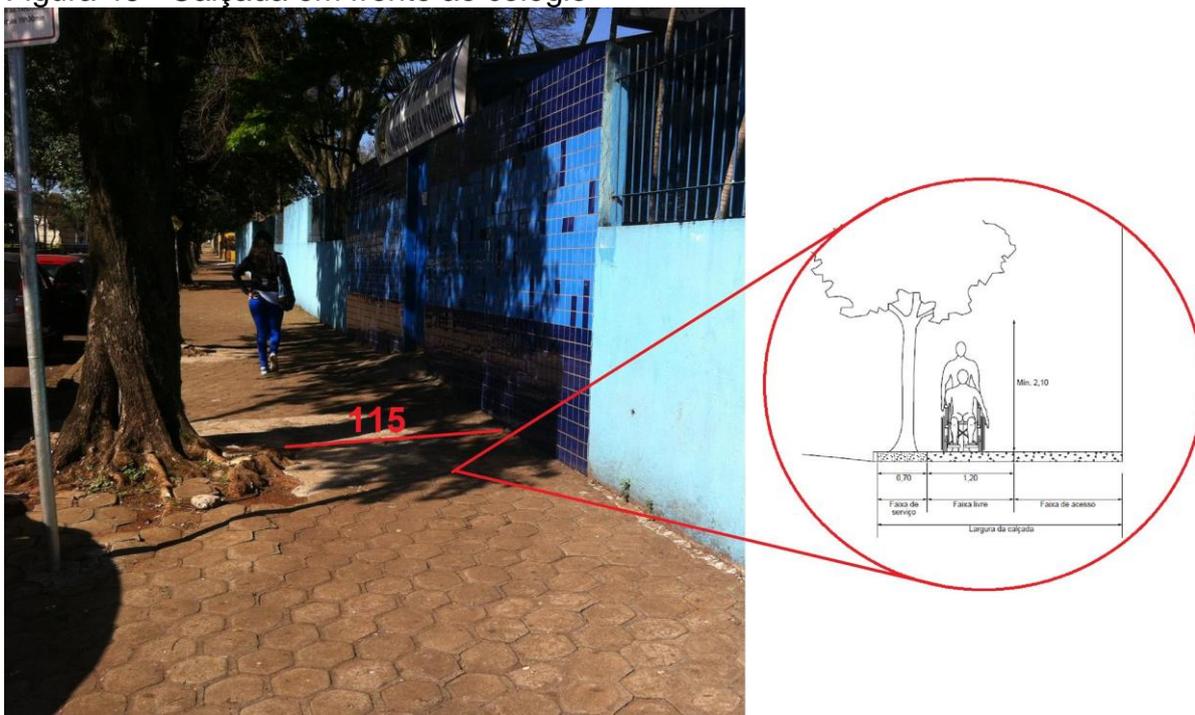
Figura 46 - Calçada em frente ao colégio

A calçada de circulação de pedestres apresenta uma faixa livre de 1,15 m com raízes de árvore impedindo a passagem, sendo que a norma exige um mínimo de 1,20 m de largura, livre de qualquer obstáculo. O piso é desregular, apresentando desníveis, conforme representado pela Figura 46.

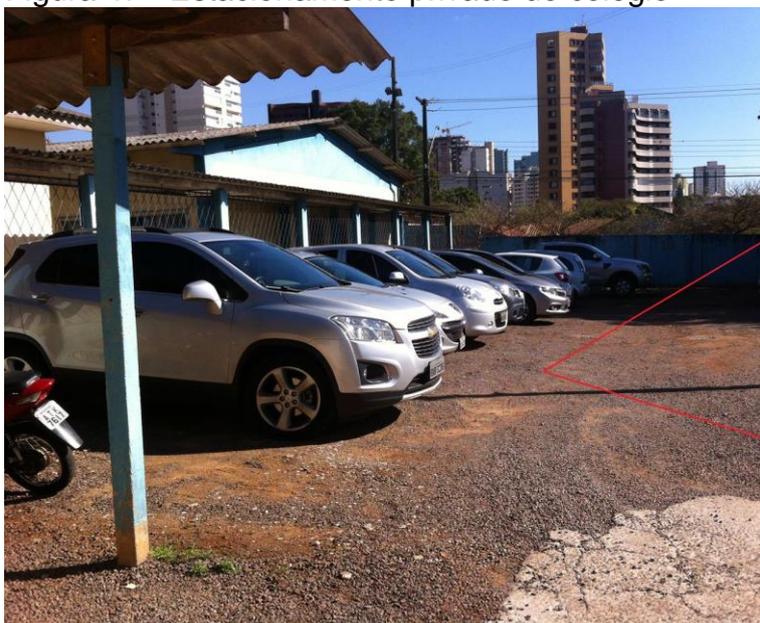
Figura 47 - Estacionamento privado do colégio

O colégio possui estacionamento próprio, porém, sem vagas demarcadas ou preferenciais. O pavimento é de pedra brita, dificultando a locomoção para pessoas com cadeira de rodas, conforme representado na Figura 47. O acesso do estacionamento para o colégio é por uma passagem com piso de concreto e pedras soltas, chegando a um degrau e posteriormente a porta.

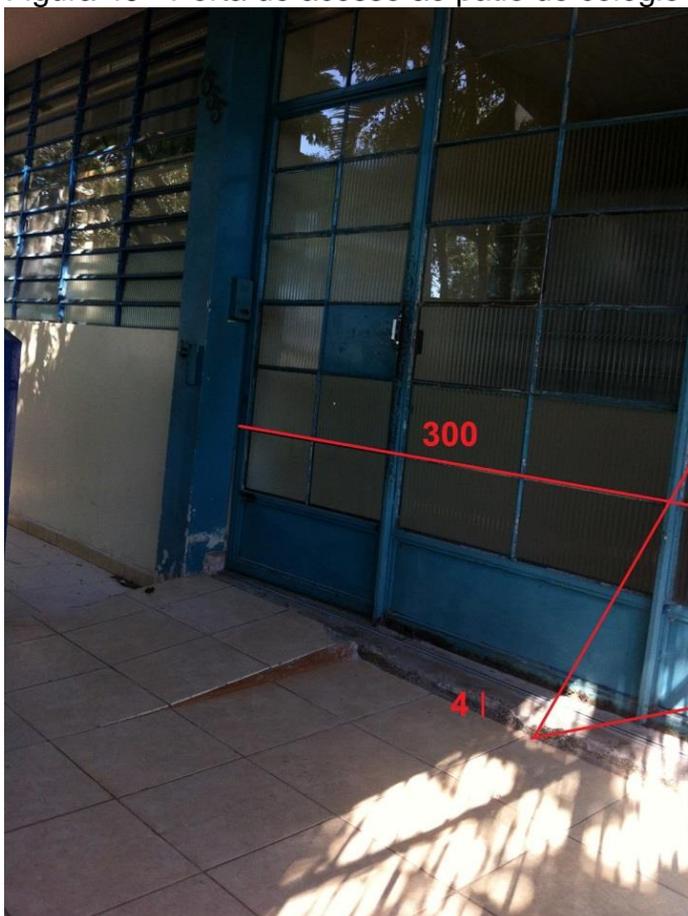
Figura 49 - Porta de acesso ao pátio do colégio

A porta que dá acesso ao pátio do colégio possui um vão de 3,00 m quando aberta inteira. Além disso, este acesso possui duas rampas (Figura 49), porém, uma delas apresenta degrau quando alcança a porta. Sendo assim, a entrada por uma pessoa com cadeira de rodas deve ser feita pela rampa da esquerda.

Segundo a NBR 9050/2015, as portas, quando abertas, devem ter um vão livre de no mínimo 0,80 m de largura e 2,10 m de altura. Em portas de duas ou mais folhas, pelo menos uma delas deve ter o vão livre de 0,80 m.

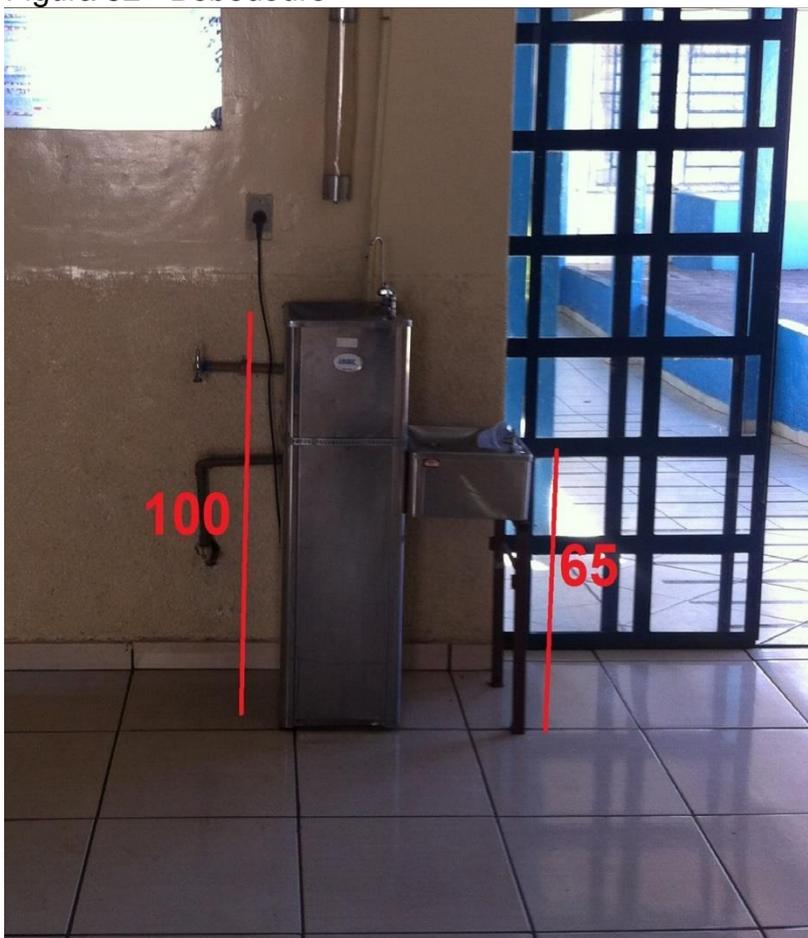
Figura 52 - Bebedouro

Os bebedouros se encontram na área, próximo à cantina, e não interferem na circulação. São do tipo bica frontal e não possuem copos (Figura 52), porém, possuem duas alturas de bica, facilitando a utilização por uma pessoa com cadeira de rodas.

De acordo com a norma, a bica deve ser do tipo jato inclinado, estar localizada no lado frontal do bebedouro, permitir a utilização por meio de copos e ser de fácil higienização. A instalação dos bebedouros deve ter no mínimo duas alturas diferentes de bica, sendo uma de 0,90 m (com altura livre inferior de no mínimo 0,73 m do piso acabado) e outra entre 1,00 m e 1,10 m em relação ao piso acabado.

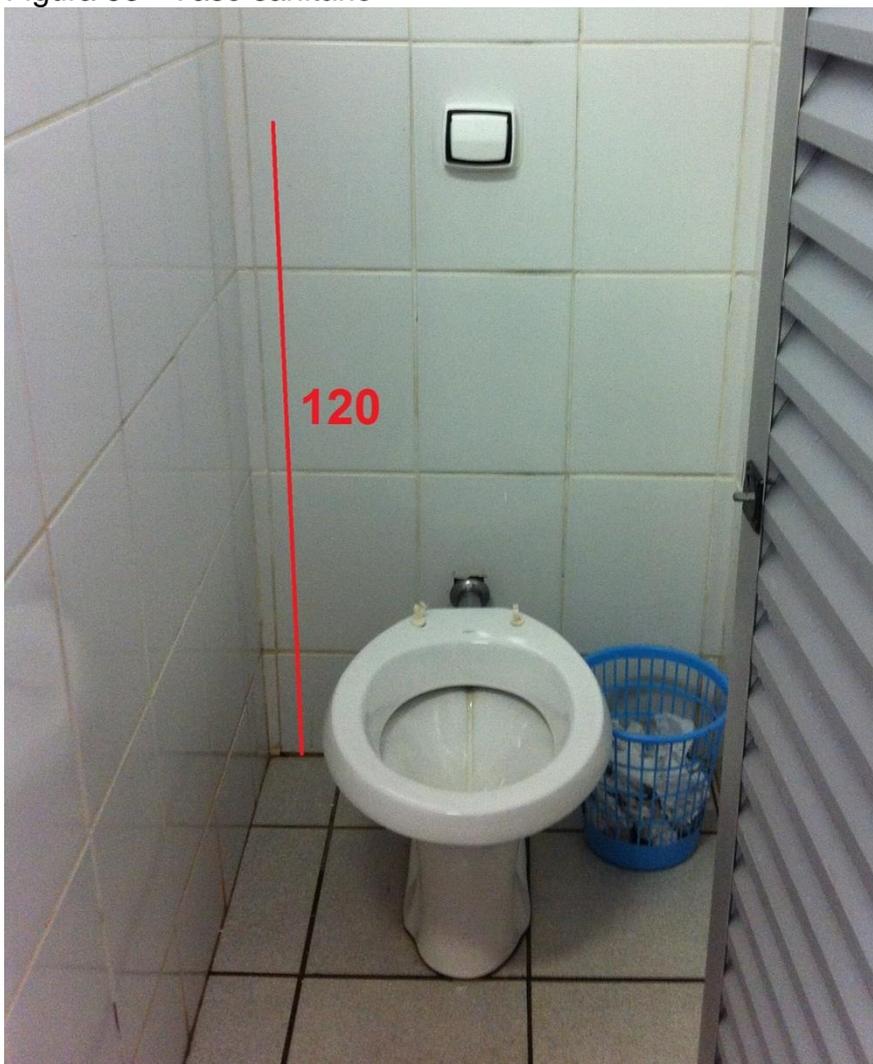
Figura 53 - Vaso sanitário

A válvula de descarga é do tipo válvula de parede, porém, encontra-se a uma altura de 1,20 m do piso acabado (Figura 53), estando fora de norma, que exige altura máxima de 1,00 m e ser preferencialmente acionada por sensores eletrônicos ou dispositivos equivalentes.
