**ANÁLISE DE ACESSIBILIDADE E PROPOSTA DE READEQUAÇÃO DE DOIS
COLÉGIOS ESTADUAIS DO MUNICÍPIO DE CASCAVEL – PARANÁ**

Trabalho apresentado na disciplina de Trabalho de Conclusão de Curso II, do Curso de Engenharia Civil, do Centro Universitário Assis Gurgacz, como requisito parcial para obtenção do título de Bacharel em Engenharia Civil.

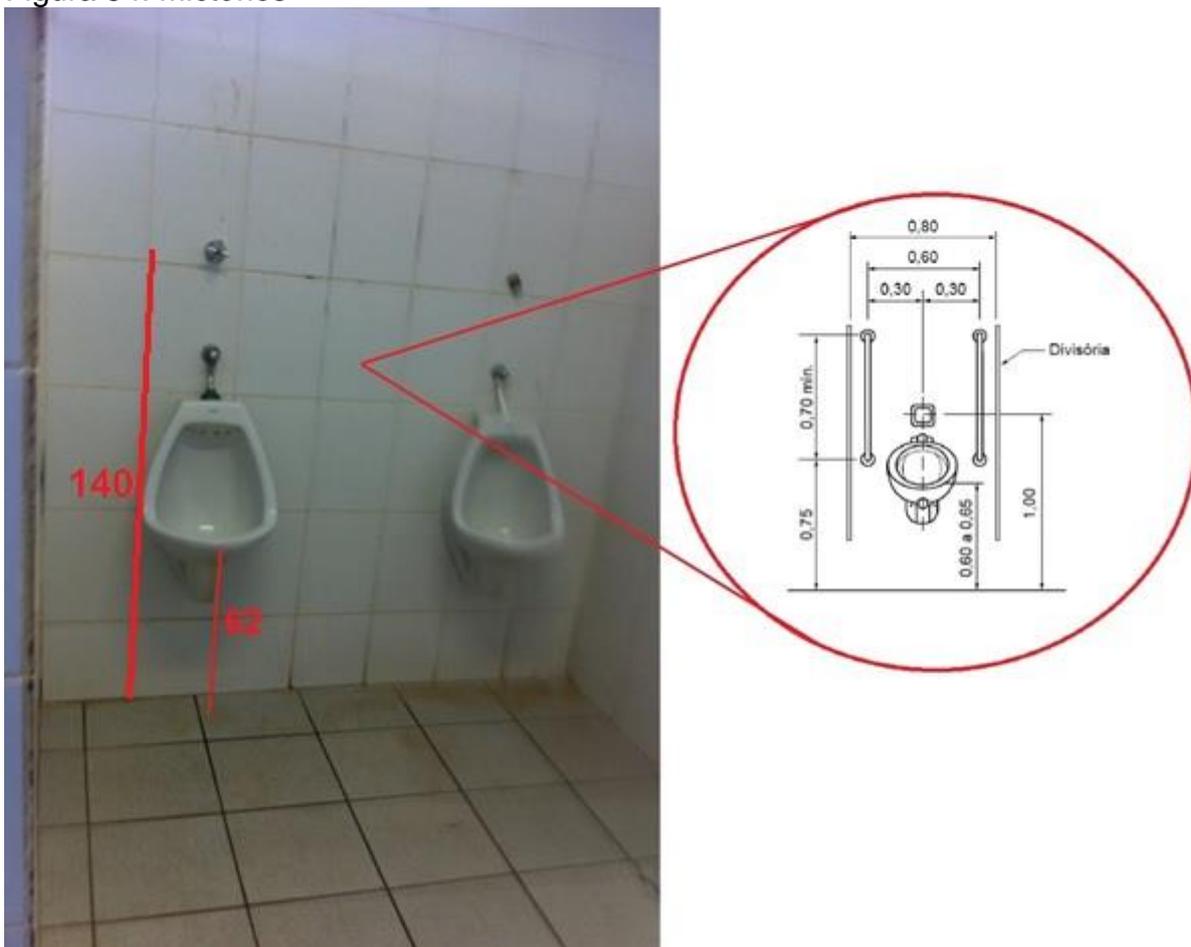
Figura 54: Mictórios

No Colégio, os mictórios possuem válvulas de descargas com 1,40m de altura, estando em desacordo com a norma, também não possui barras de apoio, conforme representado na Figura 54.

De acordo com a NBR 9050/2015, os mictórios devem ser equipados com válvula de mictório, instalada a uma altura de até 1,00 m do piso acabado, preferencialmente por sensor eletrônico, e devem ser dotados de barras de apoio.

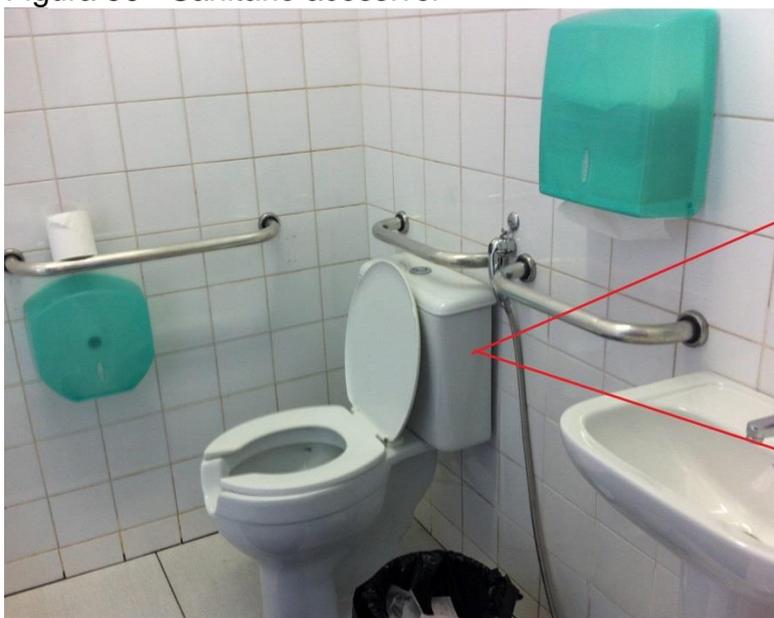
Figura 56 - Sanitário acessível

O banheiro adaptado possui barras de apoio, ducha higiênica com controle de fluxo manual, área de transferência e lavatório dentro do box, conforme especificado por norma e atendendo as especificações quanto às dimensões (Figura 56).

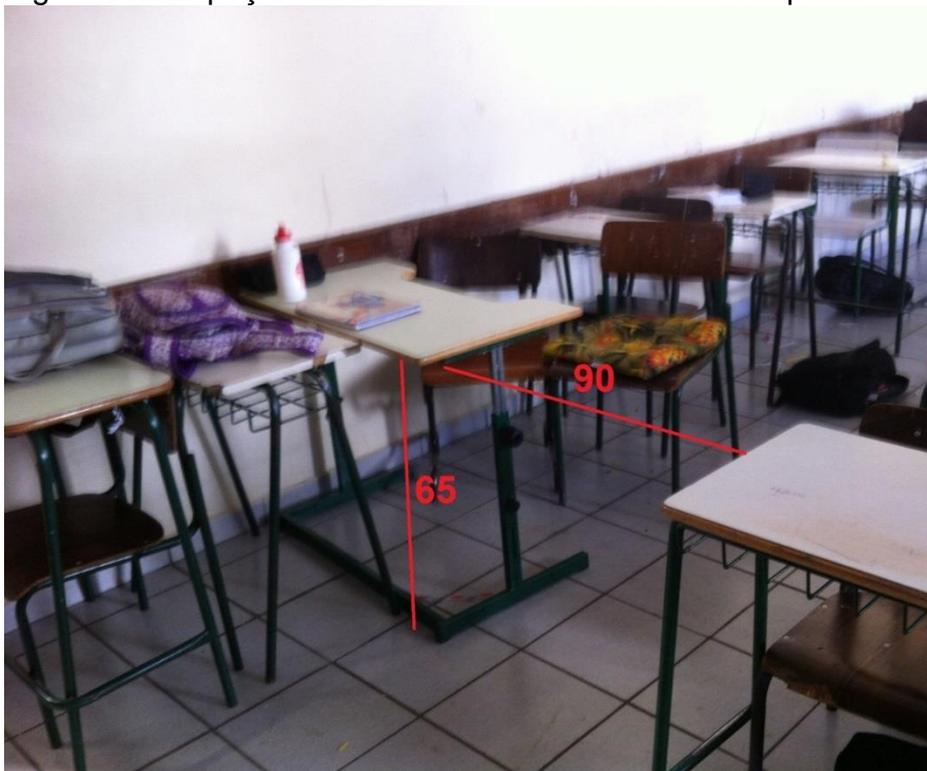
Figura 57 - Espaçamento entre carteiras e carteira adaptada

O espaçamento entre carteiras é de 0,90 m (Figura 57), sendo que em uma sala de aula se encontra uma carteira adaptada, com regulagem de altura, para pessoa com cadeira de rodas, possuindo dimensões de acordo com a norma e possibilitando que uma pessoa com cadeira de rodas avance sob a mesa.
