**ACESSIBILIDADE: ESTUDO DE CASO DO COLÉGIO ESTADUAL SÃO  
CRISTOVÃO DA CIDADE DE CASCAVEL – PR  
SEGUNDO A NBR 9050/2015**

Trabalho apresentado na disciplina de Trabalho de Conclusão de Curso II, do Curso de Engenharia Civil, do Centro Universitário Assis Gurgacz , como requisito para obtenção do título de Bacharel em Engenharia Civil.

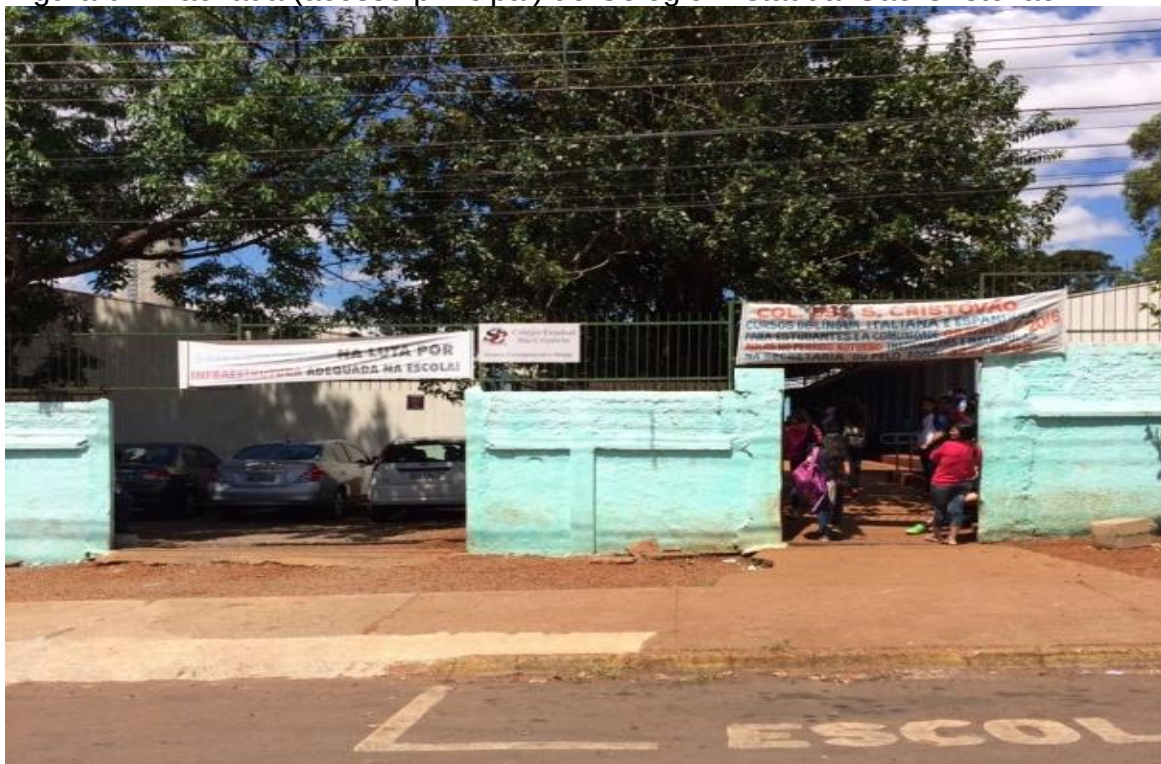
Figura 01: Fachada (acesso principal) do Colégio Estadual São Cristóvão

O Colégio Estadual São Cristóvão de Cascavel, Paraná, situado no endereço, Rua Capanema, 550, Bairro São Cristóvão (Figura 01). A estrutura possui uma área total construída de 2400 m<sup>2</sup> e aproximadamente 780 alunos, entre 10 e 17 anos.

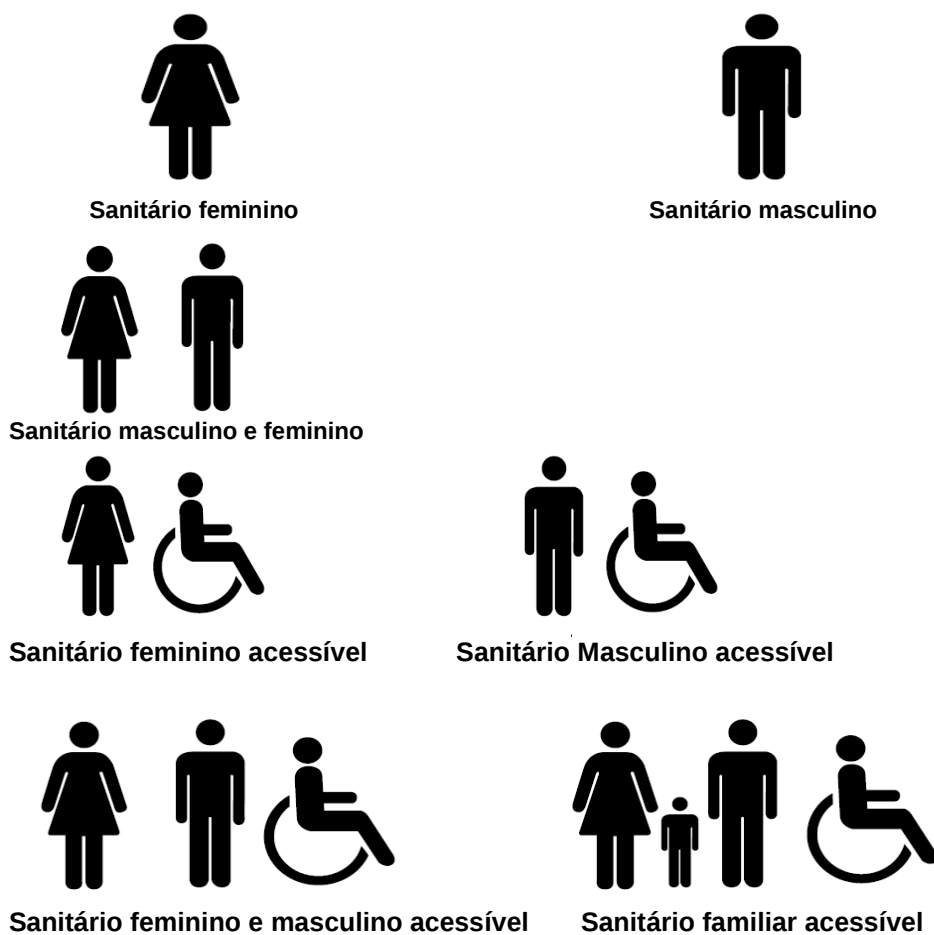
Figura 3: Sanitários acessíveis

**Sanitário:** Todos os sanitários devem ser sinalizados com o símbolo representativo de sanitário, de acordo com cada situação, conforme Figuras 03.

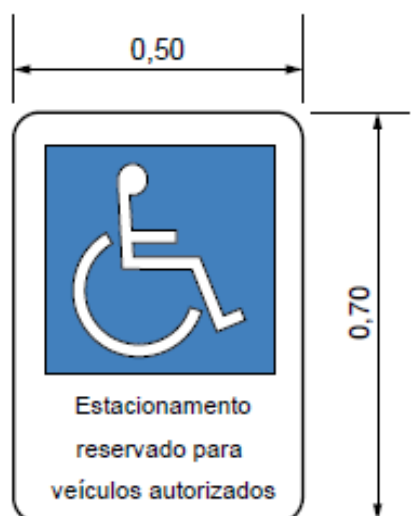
Figura 10: Sinalização de estacionamento para pessoas com deficiência  
Dimensões em metros

**Sinalização de vaga reservada para veículo:** Nas vagas reservadas para veículo no estacionamento devem ser sinalizadas e demarcadas com o símbolo internacional de acesso ou a descrição de idoso, aplicado na vertical e horizontal. Deve atender ao estabelecido em 6.13 da (ABNT NBR 9050/2015). As vagas reservadas para idosos ou para pessoas com deficiência em vias e logradouros públicos devem ser sinalizadas Figura 10 conforme normas específicas.

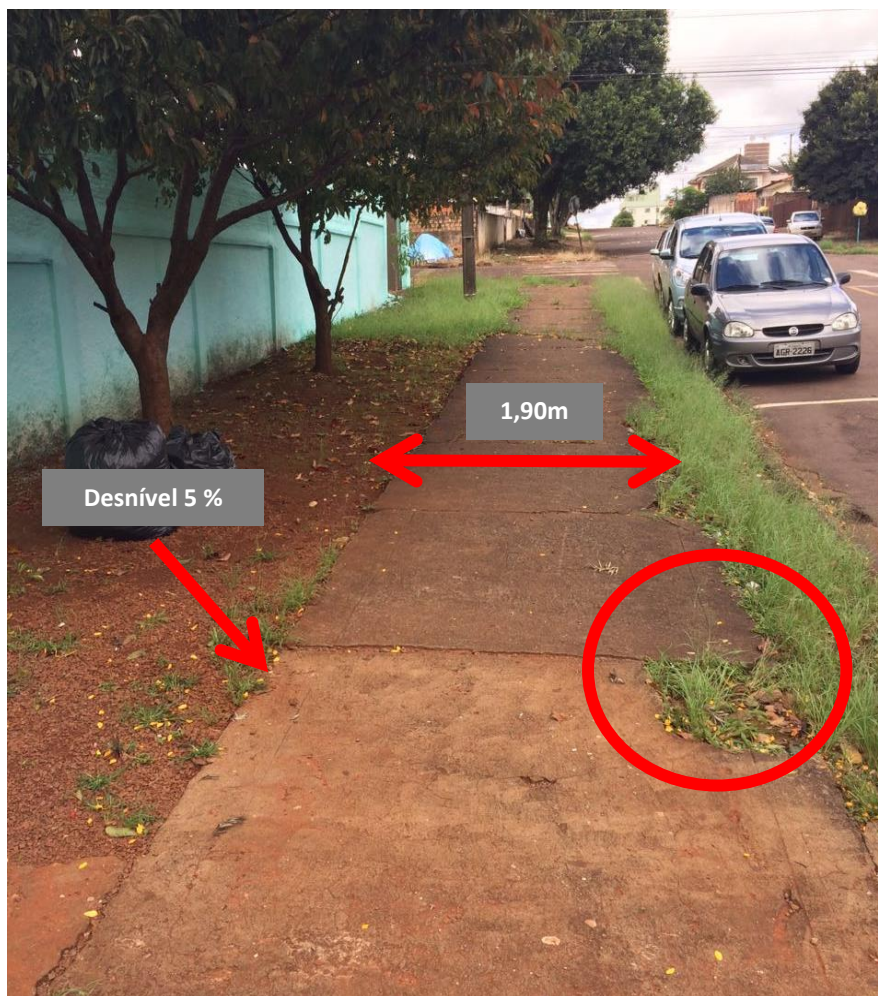
Figura 25: Calçada parte externa

De acordo com a NBR 9050/20015 a entrada de alunos deve estar, preferencialmente, localizada na via de menor fluxo de tráfego de veículos. Conforme observado na Figura 25, a entrada do colégio se dá pela Rua Capanema onde existe um menor fluxo de veículos. O calçamento externo não está de acordo com a NBR, sendo que a medida da largura é superior à que solicita a norma, com 1,90m, porém a superfície não é regular, apresentando fissuras, buracos e plantas expostas, não possuindo piso tátil de alerta ou direcional.

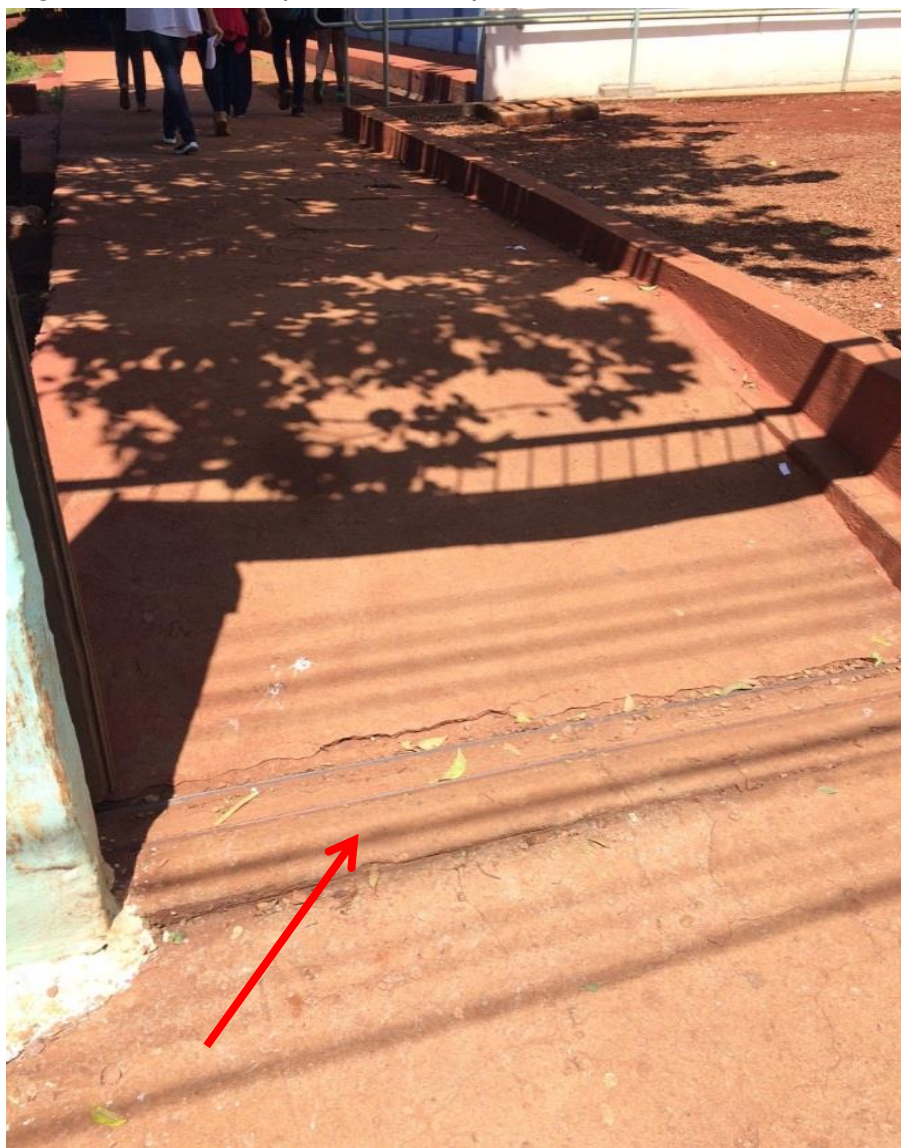
Figura 26: Entrada parte interna para alunos

Na Figura 26, tem-se o portão de acesso e entrada principal dos alunos, onde uma rampa apresenta uma declividade superior ao permitido, com declive de 12% não estando em conformidade com a NBR9050/2015 que é de 8,33%, porém como a instituição realizou adaptação da estrutura a norma permite uma inclinação de 12,5%, estando de acordo com a exceção da norma, para casos de adaptações ou reforma de estrutura existente. Porém no que se refere a estrutura da superfície e sinalização, a rampa não apresenta superfície totalmente regular, principalmente no início onde se tem o trilho para a abertura do portão. Nas laterais não existe corrimão ou guarda-corpo para proporcionar o apoio ou balizamento de portadores de deficiência. O revestimento apesar de ser em material regular, não apresenta nenhuma sinalização ou piso de alerta e direcional como estabelecido na norma.

12%

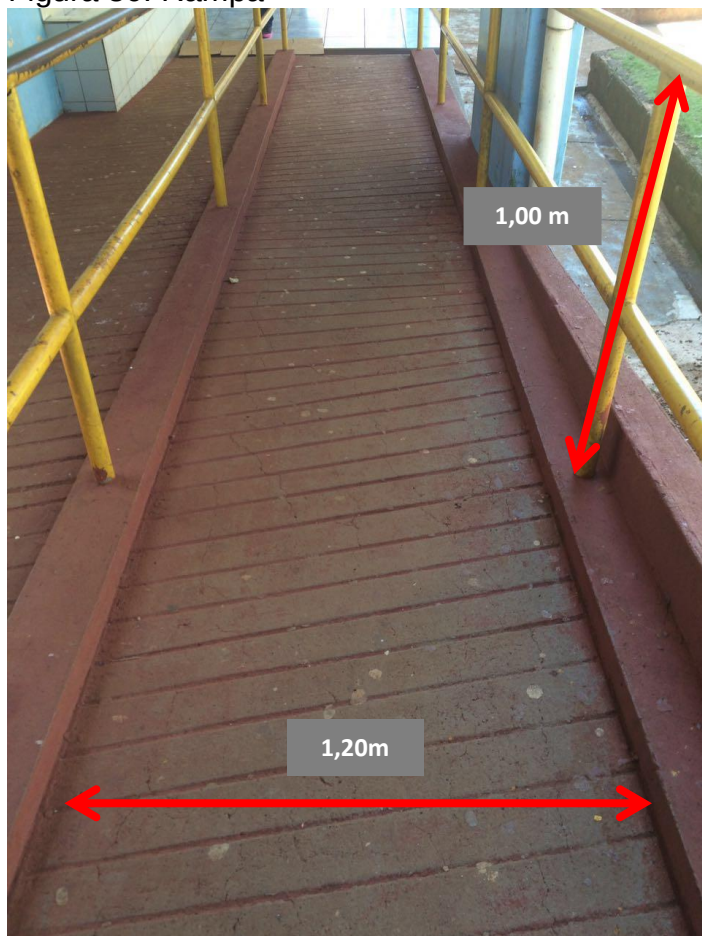
Figura 30: Rampa

O guarda-corpo possui uma altura de 1,00m do piso e não atende as dimensões mínimas da NBR 9050/2015, pois de acordo com a NBR 9050/2015, os corrimãos podem ser acoplados aos guarda-corpos, devem ser construídos com materiais rígidos, firmemente fixados às paredes ou às barras de suporte, garantindo condições seguras de utilização e devem ser sinalizados, mas nesse caso não observa a instalação de corrimão, assim como o espaçamento entre as barras do guarda-corpo não atendem ao estipulado pela normativa.

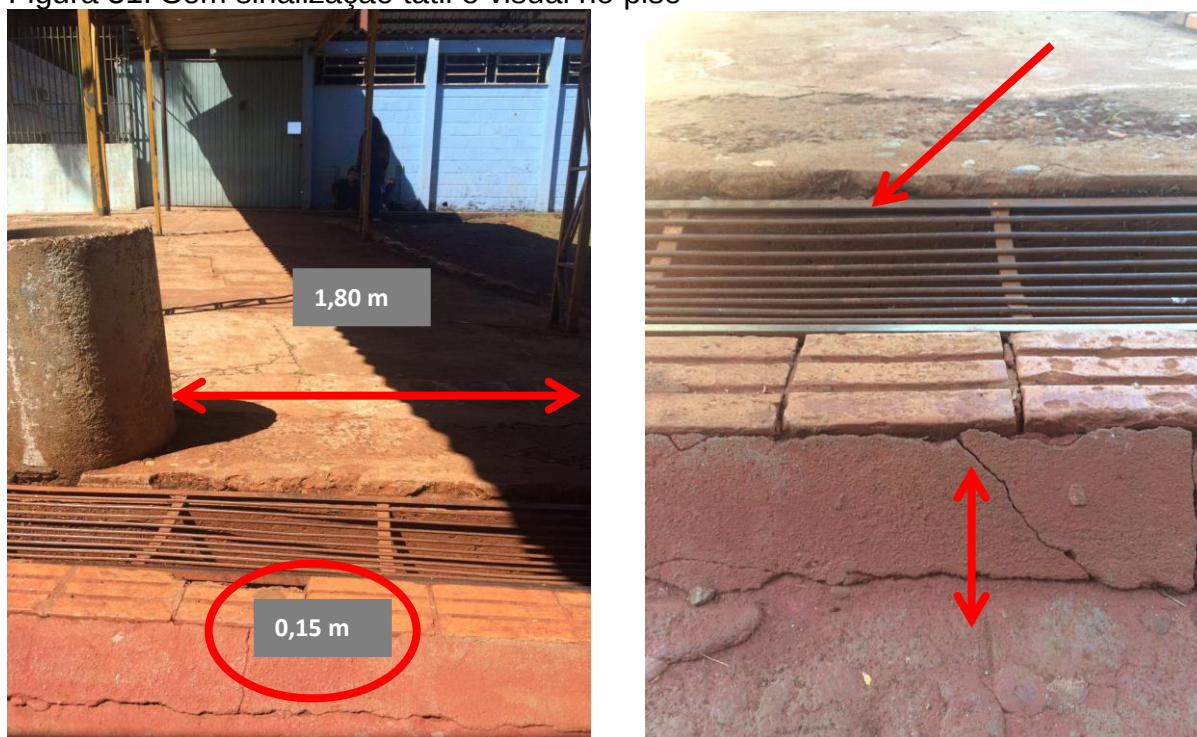
Figura 31: Sem sinalização tátil e visual no piso

Observa-se, na Figura 31, que a circulação externa do colégio, apesar da dimensão superior ao exigido pela norma, não apresenta superfície regular, com fissuras e desníveis, e a inexistência de qualquer sinalização tátil ou visual em nenhum local da escola. Além da irregularidade do piso e falta de sinalização direcional ou de alerta, existem desníveis superiores ao mínimo exigido à liberação de tratamento. Como destacado, um degrau de 15 cm está na circulação e não apresenta a possibilidade adequada de circulação de uma cadeira de rodas, sem falar na grelha de drenagem pluvial que está em desacordo com relação ao dimensionamento, apresentando-se como um fator de insegurança aos usuários.

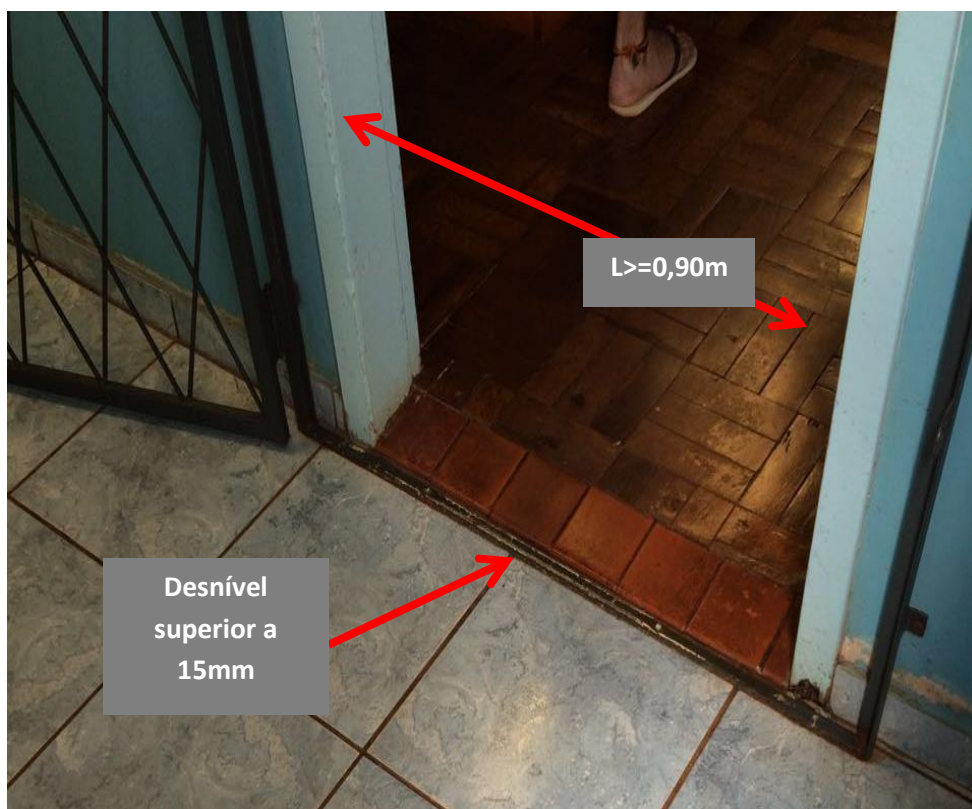
Figura 33: Portas (obstáculo)

Além da dimensão inferior ao solicitado pela norma, uma porta possui um desnível conforme pode observar a Figura 33 de 0,02m, que determina desníveis no percurso inferiores a 15 mm.

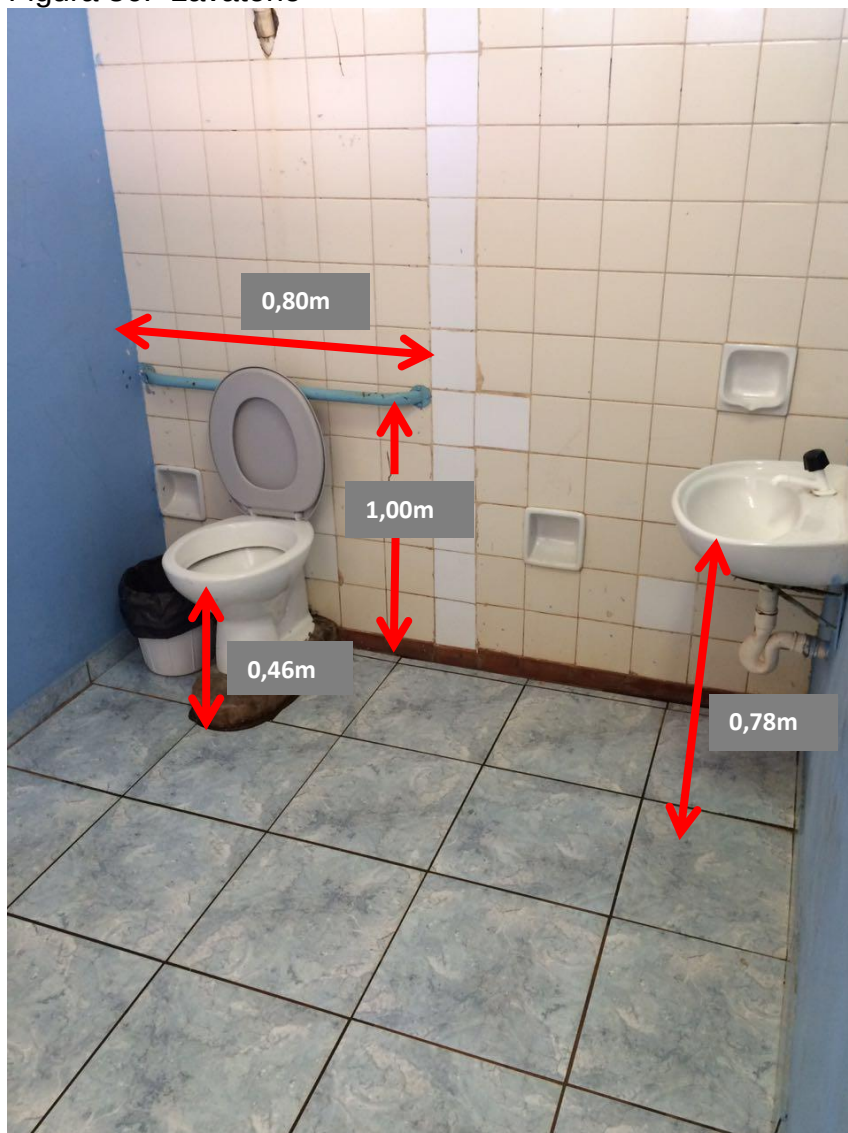
Figura 36: Lavatório

A NBR 9050/2015 define que, os tampos para lavatórios devem garantir no mínimo uma cuba com superfície superior entre 0,78 m e 0,80 m, e livre inferior de 0,73 m, devendo ser dotado de barras posicionadas no perímetro. Sendo que o lavatório está com sua parte superior na altura de 0,78 cm e existe vão livre inferior para possibilitar a aproximação de uma cadeira de rodas, portanto está em conformidade com a norma.

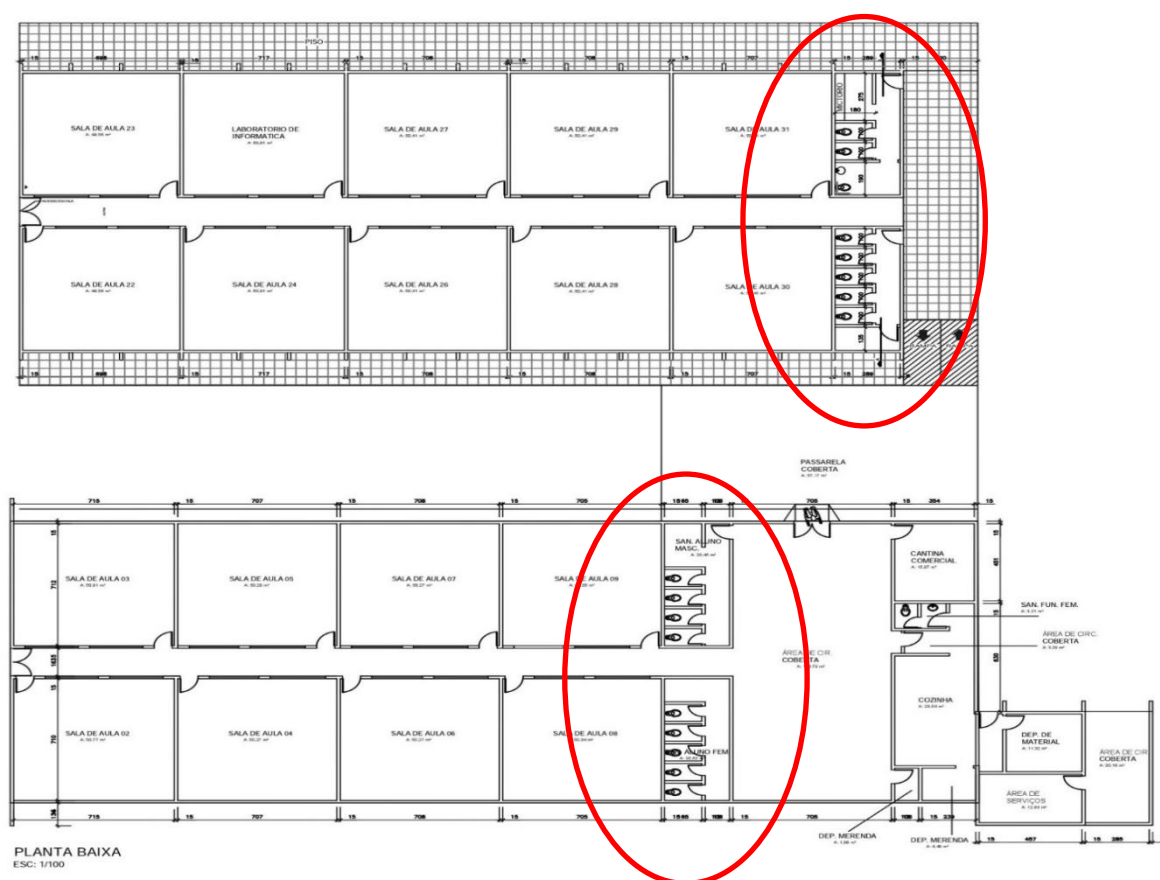
Figura 42: Planta Baixa do Colégio São Cristóvão

Na Figura 42, apresenta-se a locação das instalações do colégio, onde a maior intervenção se deu nas instalações sanitárias. Porém, verifica-se a necessidade de uma reforma geral da estrutura, principalmente com relação ao revestimento do piso das áreas de circulação da instituição, que apresentam superfícies com patologias como fissuras, trincas e desníveis elevados.
