**ANÁLISE DE ACESSIBILIDADE E READEQUAÇÃO DE PROJETO DE UMA  
REDE DE FARMÁCIA NA CIDADE DE LARANJEIRAS DO SUL - PR**

Trabalho apresentado na disciplina de Trabalho de Conclusão de Curso II, do Curso de Engenharia Civil, do Centro Universitário Assis Gurgacz, como requisito para obtenção do título de Bacharel em Engenharia Civil.

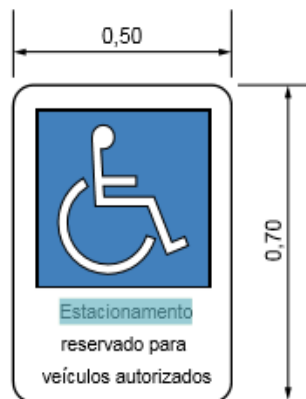
Figura 13 - Sinalização de estacionamento

As vagas de estacionamento devem ser sinalizadas e demarcadas através do Símbolo Internacional de Acesso (SIA), demonstrado na Figura 13.

Essas vagas para as pessoas com deficiência devem ter um espaço de circulação com no mínimo 1,20 m de largura quando afastadas da faixa de pedestres, pode ser compartilhado por duas vagas de estacionamento quando for estacionamento paralelo, perpendicular ou oblíquo ao meio fio, o percurso máximo que deve se ter entre a vaga e a edificação de acesso é de 50 m. O percentual de vagas destinadas a pessoas com deficiência é determinada pelo órgão de trânsito.

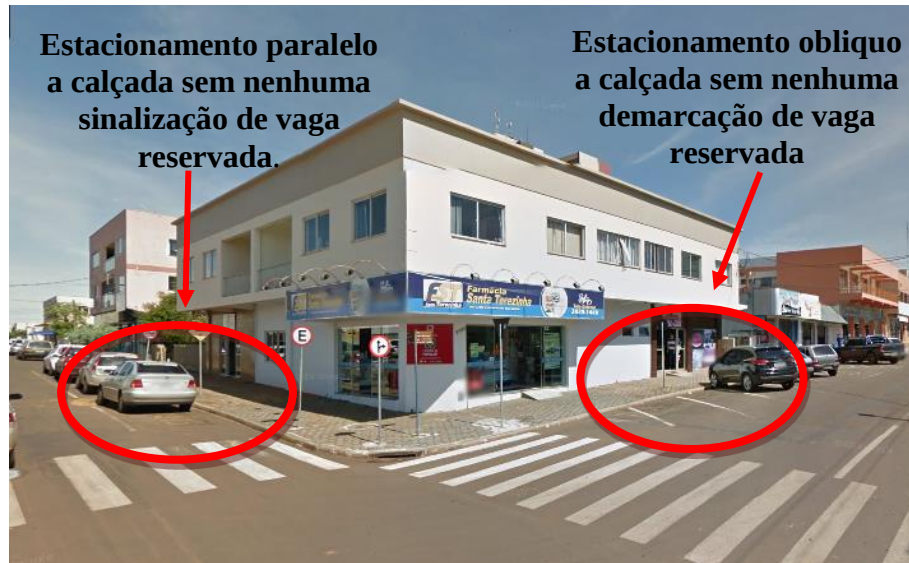
Figura 31 - Estacionamento Farmácia Filial I

A única placa de sinalização que possui é a placa para identificação de estacionamento. O mesmo também foi analisado através do formulário, demonstrado na Figura 32.

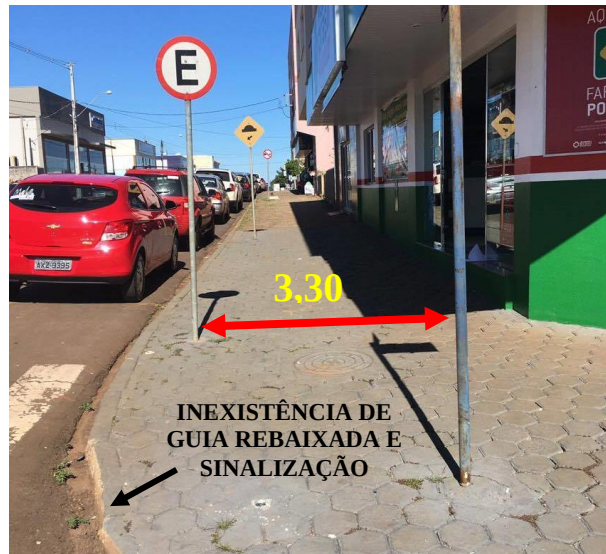
Figura 33 - Calçada de acesso ao estabelecimento

Na calçada de acesso foi analisada a circulação até o estabelecimento conforme ilustrado na Figura 33. A faixa livre de circulação é de 3,30 metros, acima do exigido pela norma que é de no mínimo 2,00 metros. O revestimento da calçada não apresenta superfície regular, o que pode causar a trepidação e instabilidade para a circulação dos deficientes. Análises realizadas com ajuda do formulário adaptado do CREA-PR conforme demonstra a Figura 34.

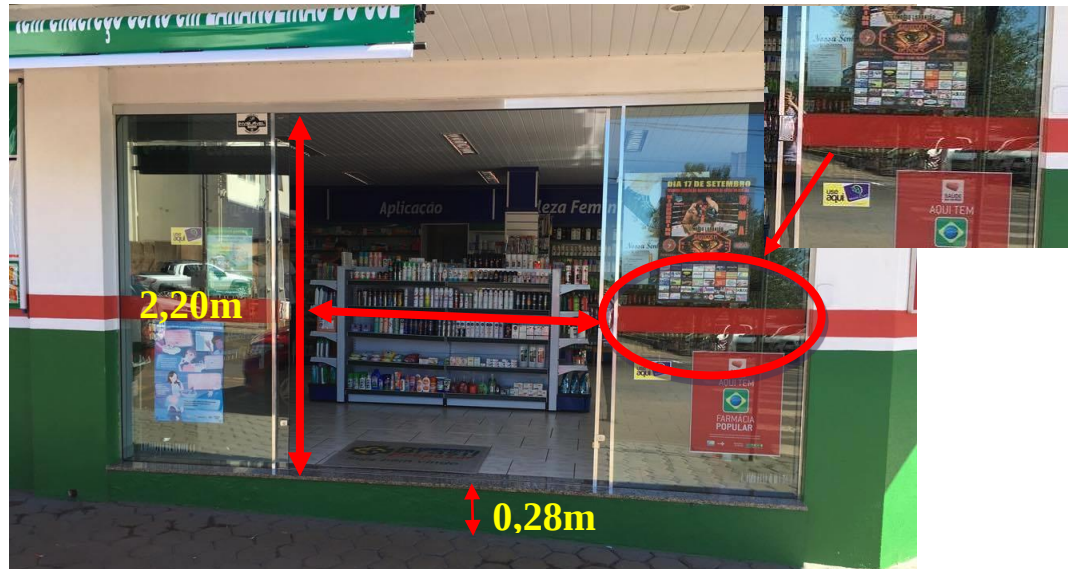
Figura 35 - Porta de acesso ao estabelecimento rua Diogo Pinto

Quanto ao nível de acesso com relação à calçada, a mesma possui um desnível de 0,28 m, acima do mínimo determinado pela norma, onde não possibilita o acesso adequado, porém o acesso pela segunda porta, possibilita a circulação de cadeirantes e deficientes.

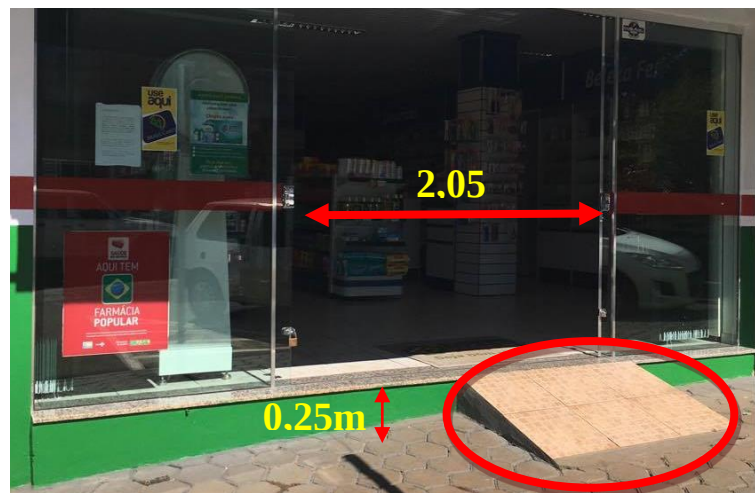
Figura 36 - Porta de acesso ao estabelecimento rua XV de Novembro

A porta de acesso localizada na Rua XV de Novembro (Figura 36), também está em conformidade com a NBR 9050 (2015), onde sua passagem segue o que a norma determina possuindo vão livre de 2,05 m de largura e 2,20 m de altura. Assim como o acesso localizado na Rua Diogo Pinto, a porta envidraçada está claramente identificada com sinalização visual de forma contínua.

Conforme demonstrado na Figura 36 o estabelecimento possui uma rampa de acesso que permite o acesso de cadeirantes e pessoas com mobilidades reduzidas ao comércio em questão, porém sua inclinação está em desconformidade com a NBR 9050 (2015) que permite rampas com inclinação máxima de 8,33%, por ser uma edificação já existente tratando-se de reforma, a Norma trata como um caso específico que pode ser utilizadas inclinações entre 8,33% até 12,5%, não enquadrando a inclinação da rampa do estabelecimento.

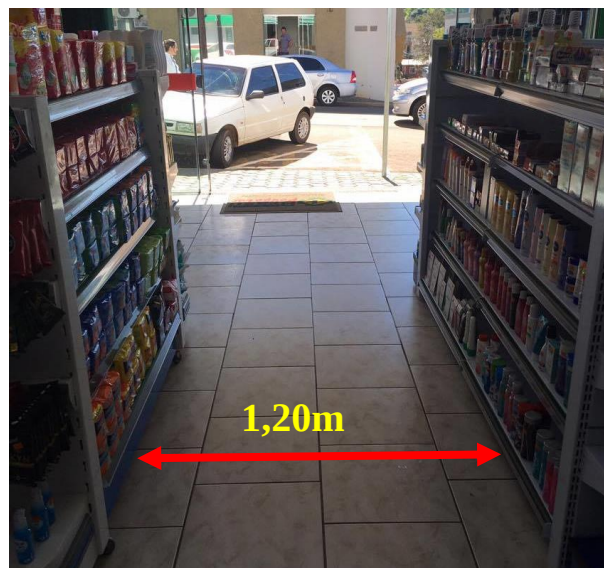
Figura 40 - Circulação entre prateleiras

Como demonstrado na Figura 40 a passagem entre as prateleiras está em conformidade com as determinações que a NBR 9050 (2015) estabelece que seria no mínimo de 0,80 m de vão para passagem livre, estando a circulação do estabelecimento com 1,20 m.

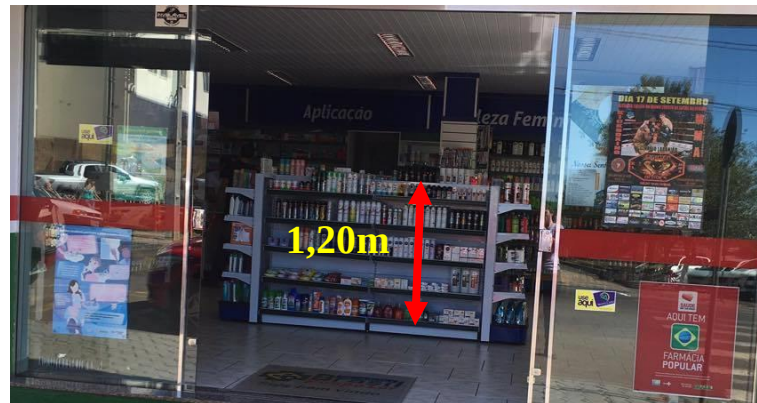
Figura 41 - Prateleiras externas

As prateleiras estão em conformidade com a norma em relação a sua altura tanto para pessoas que estão em pé ou sentada sendo 1,20 m considerada um alcance máximo confortável, a profundidade das prateleiras devem ser de no máximo 0,65 m, estando as prateleiras do estabelecimento em conformidade pois possuem uma profundidade de 0,50 m.

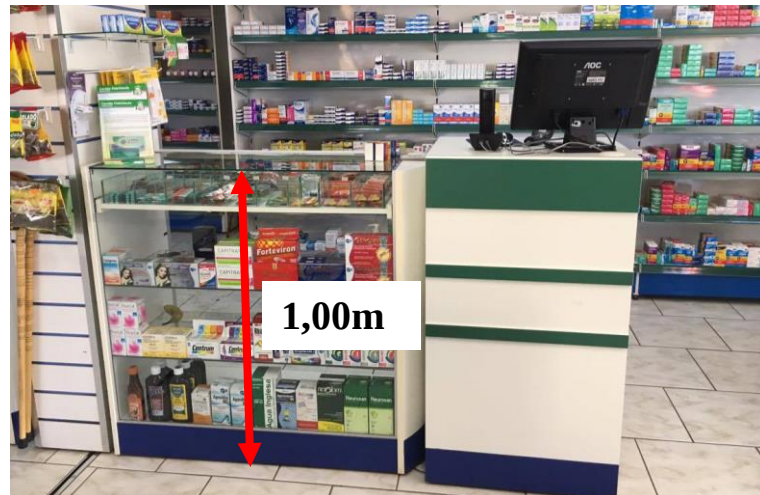
Figura 42 - Balcão de atendimento

No estabelecimento o caixa de pagamento está visivelmente identificado e em rota acessível como pede a NBR 9050 (2015), porém sua altura está em desconformidade pois a norma determina uma altura entre 0,80 m a 0,90 m do piso acabado o que não ocorre na análise em questão que possui uma altura de 1,10 m. Para uma maior comodidade aos clientes o estabelecimento inseriu em seu mobiliário uma mesa de atendimento conforme demonstra a Figura 43.

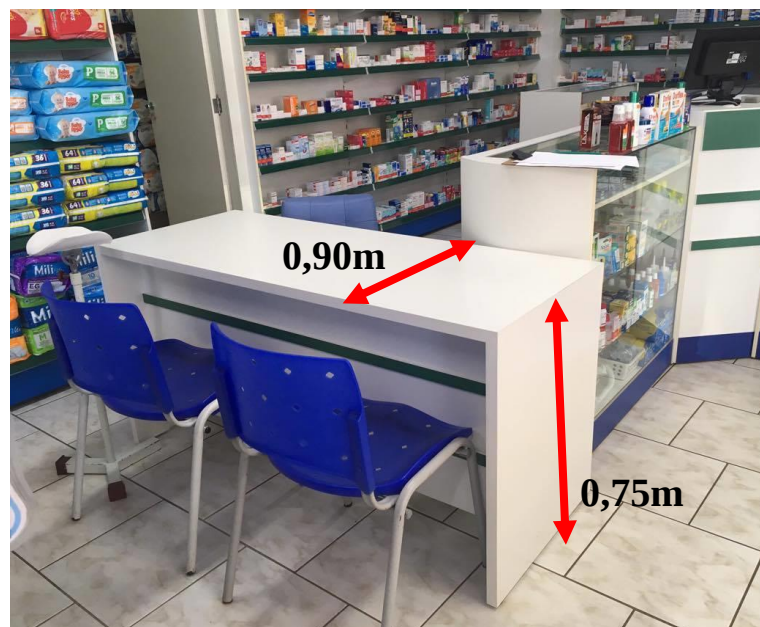
Figura 43 - Mesa de atendimento

A mesa de atendimento está seguindo as determinações que a norma estabelece possuindo largura de 0,90 m e altura 0,75 m do piso acabado tendo as alturas mínimas que a

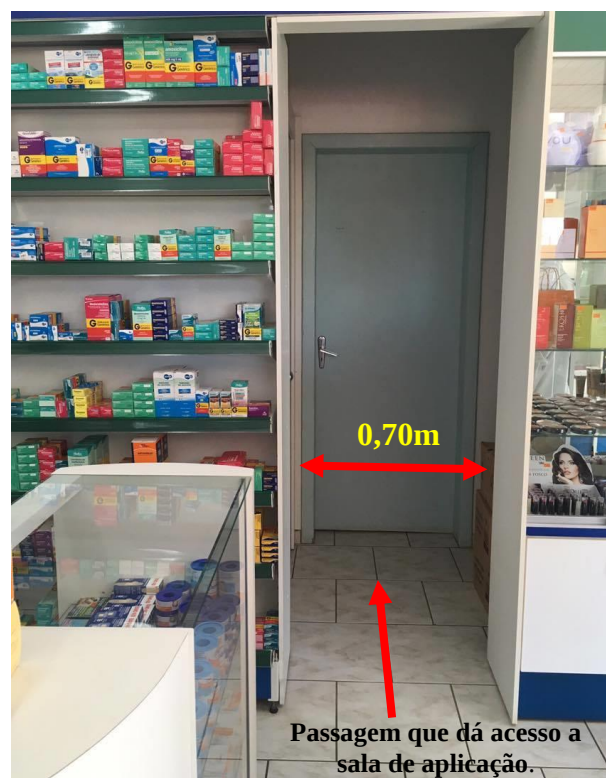
Figura 45 - Corredor de acesso a sala de aplicação

O acesso para sala de aplicação, precisa percorrer um corredor que por norma deve ter uma largura mínima de 0,80 m o que não é encontrado no estabelecimento estando em desconformidade com a norma, pois possui largura de passagem de 0,70 m como demonstra a Figura 45.

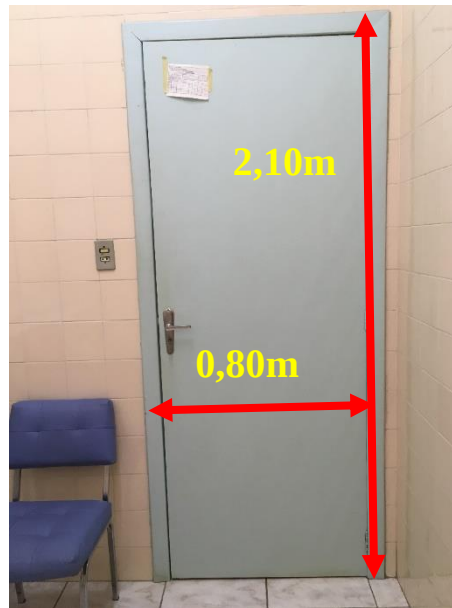
Figura 46 - Porta de acesso sala de aplicação

A porta de acesso a sala está seguindo o que a norma pede uma largura de vão livre de 0,80 m e uma altura de 2,10 m, sendo sua maçaneta do tipo alavanca demonstrado na Figura 46.

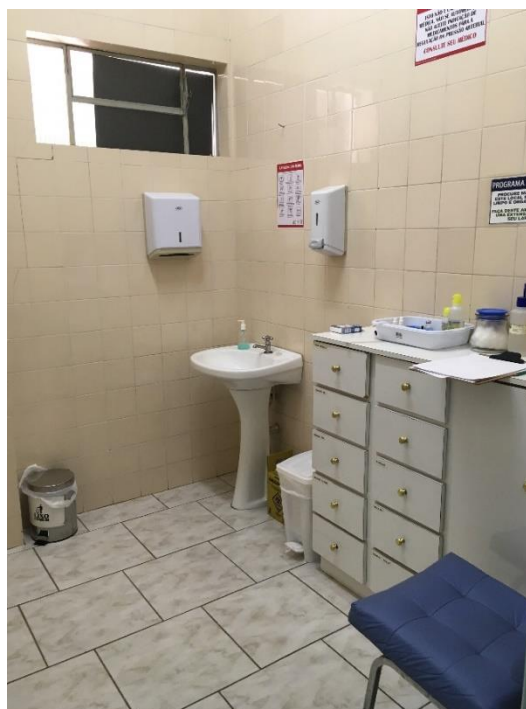
Figura 47 - Sala de aplicação

Área= 2,62m<sup>2</sup>  
Comprimento livre = 1,31m  
Largura livre = 2,00m

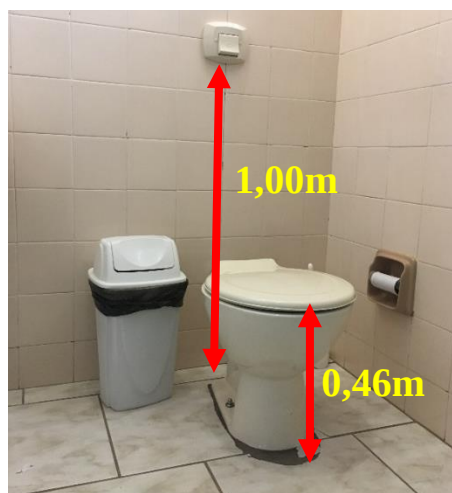
Figura 50 - Bacia sanitária e válvula de descarga

A falta das barras de apoio que são necessárias para garantir o uso com segurança e autonomia das pessoas com deficiência ou mobilidades reduzidas necessitam como determina a NBR 9050 (2015). As bacias e assentos sanitários não podem ter abertura frontal e devem estar a uma altura máxima 0,46 m do piso acabado até o assento e a válvula de descarga deve ter uma altura máxima de 1,00 m estando estas em acordo com os requisitos exigidos em norma, conforme Figura 50.

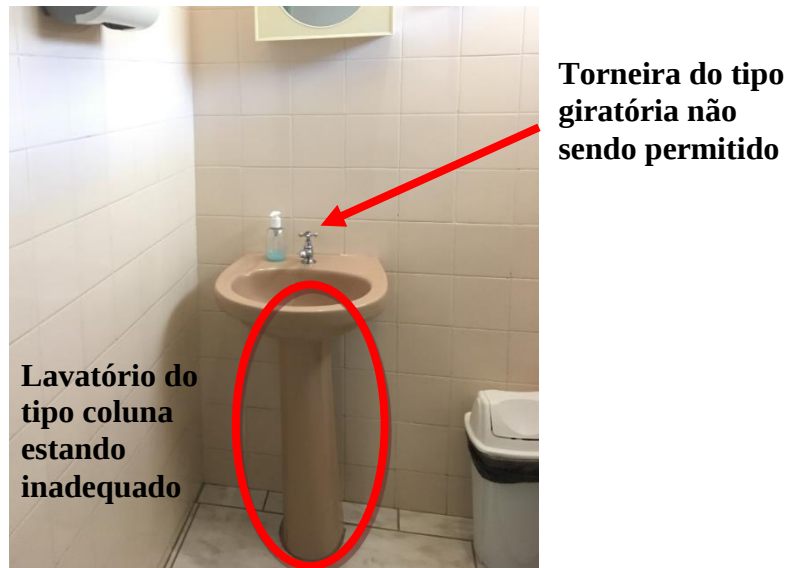
Figura 51 - Lavatório e torneira

O lavatório do sanitário é do tipo coluna, não sendo permitido em norma, pois um cadeirante com esse tipo de lavatório não consegue ter acesso a torneira, que deve ser do tipo acionadas por alavancas, demonstrada na Figura 51.

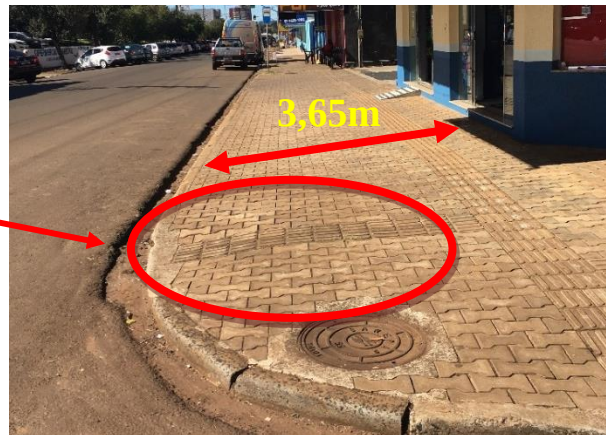
Figura 57 - Calçada de acesso ao estabelecimento

Na calçada de acesso foi analisada a circulação até o estabelecimento conforme ilustrado na Figura 57. A faixa livre de circulação é de 3,65 metros, acima do exigido pela norma que é de no mínimo 2,00 metros. O revestimento da calçada apresenta superfície regular, trazendo maior segurança de circulação para os portadores de deficiência.

**Rebaixamento da calçada com uma leve inclinação regular**

A calçada possui um rebaixamento com largura de 0,90 m e com um comprimento de 0,80 m, mas sua inclinação é leve e constante estando como determina a norma em análise, portanto esse rebaixamento não está em conformidade em questão de sua largura pois a norma determina que os rebaixamentos de calçadas tenham uma largura mínima de 1,20 m.

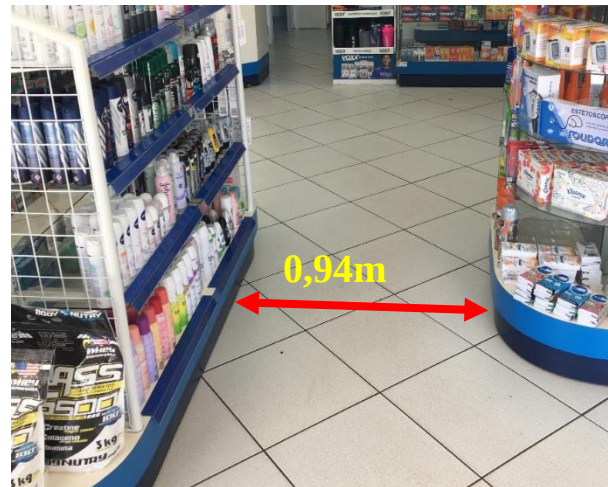
Figura 63 - Circulação entre prateleiras

A primeira análise realizada foi a área de circulação entre as prateleiras conforme Figura 63, se as pessoas com deficiência física ou com mobilidades reduzidas teriam algum obstáculo em seu caminho de passagem que pudessem a incomodar ou até mesmo constranger.

Como demonstrado na Figura 63 a passagem entre as prateleiras está em conformidade com as determinações que a NBR 9050 (2015) estabelece que seria no mínimo 0,80 m de vão para passagem livre, estando a circulação do estabelecimento com 0,94 m, mas com a vistoria do local percebeu que com uma melhor distribuição das prateleiras consegue aumentar o vão de passagem.

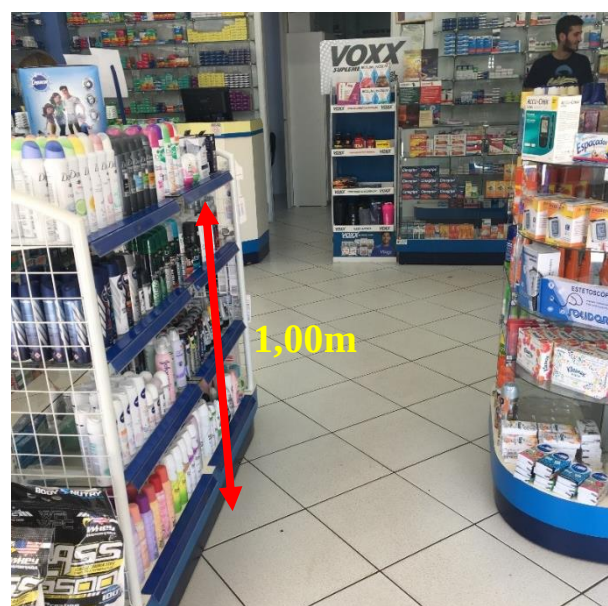
Figura 64 - Prateleira do vão de circulação

Para uma maior comodidade ao cliente foi analisado altura e profundidade das prateleiras externas ao atendente que é de livre acesso ao cliente, o estabelecimento conta com dois tipos de prateleiras. As que ficam no vão de circulação interno e as prateleiras laterais conforme Figura 64 mostra as prateleiras do vão da circulação.

As prateleiras que estão localizadas na circulação estão em conformidade pois possuem 1,00 m de altura e a norma específica que se tenha uma altura de 1,20 m tanto para pessoas que estão em pé como para as sentadas, considerando essa altura um alcance máximo confortável, a profundidade das prateleiras devem ser no máximo 0,65 m, estando as prateleiras do estabelecimento em conformidade pois possuem uma profundidade de 0,50 m.

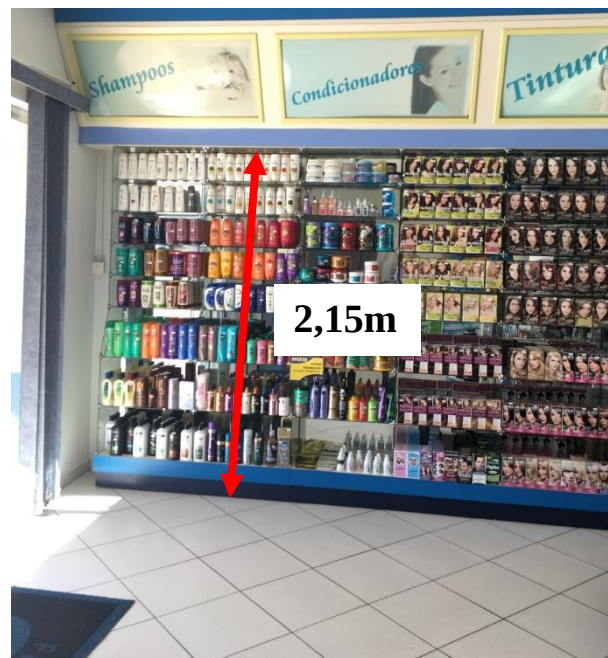
Figura 65 - Prateleira lateral

A prateleira lateral apresentada na Figura 65 possui uma altura de aproximadamente 2,15 m estando em desconformidade com a norma, pois ela não atende aos padrões exigidos da norma que estabelece alcance máximo para pessoas em pé de 1,40 m a 1,55 m e para pessoas sentadas 1,35 m.

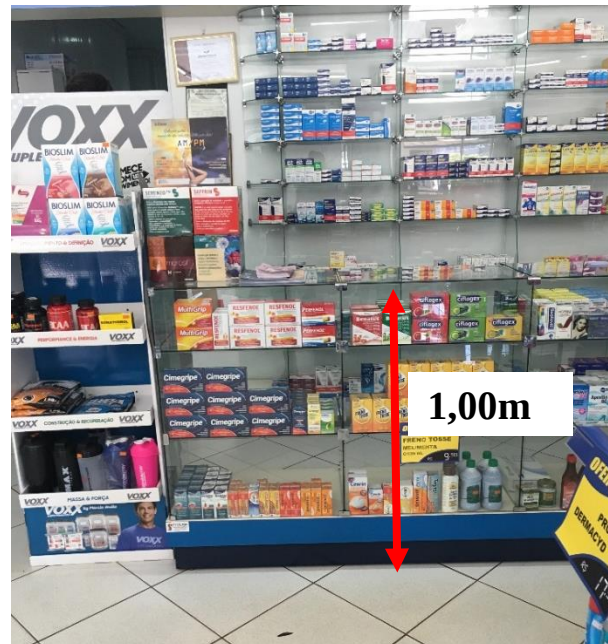
Figura 66 - Balcão de atendimento

O estabelecimento possui balcões de atendimento que devêm estar facilmente identificados e localizados em rota acessível, para garantir um M.R. posicionado para aproximação frontal, como especifica a NBR 9050 (2015) sua largura mínima deve atender 0,90 m e sua altura não deve ultrapassar 0,85 m, estando o mesmo em desconformidade com as determinações da norma pois sua altura é de 1,00 m como demonstra a Figura 66.

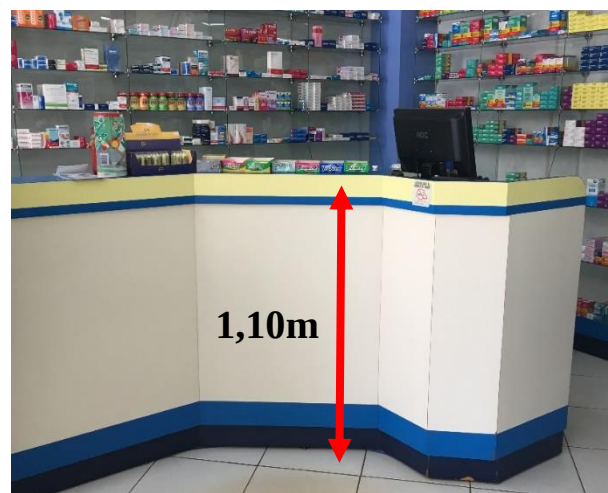
Figura 67 - Caixa de pagamento

Na Filial II o caixa de pagamento é embutido aos balcões de atendimento mas possui uma fácil identificação, é localizado em rota acessível como demonstrado na Figura 67, porém sua altura é de 1,10 m do piso acabado estando em desconformidade com a NBR 9050 (2015) que permite para caixas de pagamento altura entre 0,80 m a 0,90 m.

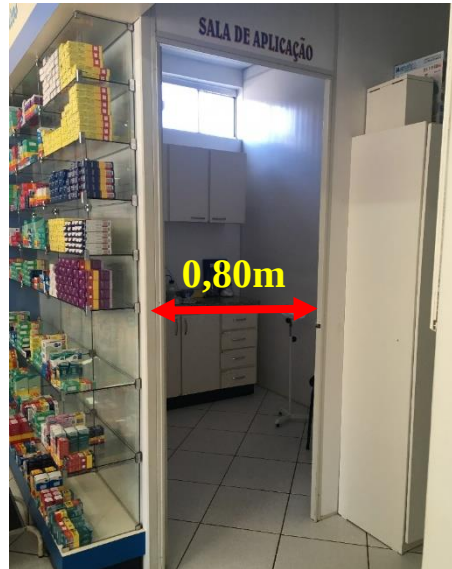
Figura 68 - Porta sala de aplicação

Na Farmácia Filial II a sala de aplicação é localizada em rota acessível e com área de circulação que facilita o acesso e o deslocamento das pessoas portadoras de deficiência, a

porta de entrada possui um vão livre de 0,80 m o mínimo determinado em norma tal como mostra a Figura 68.

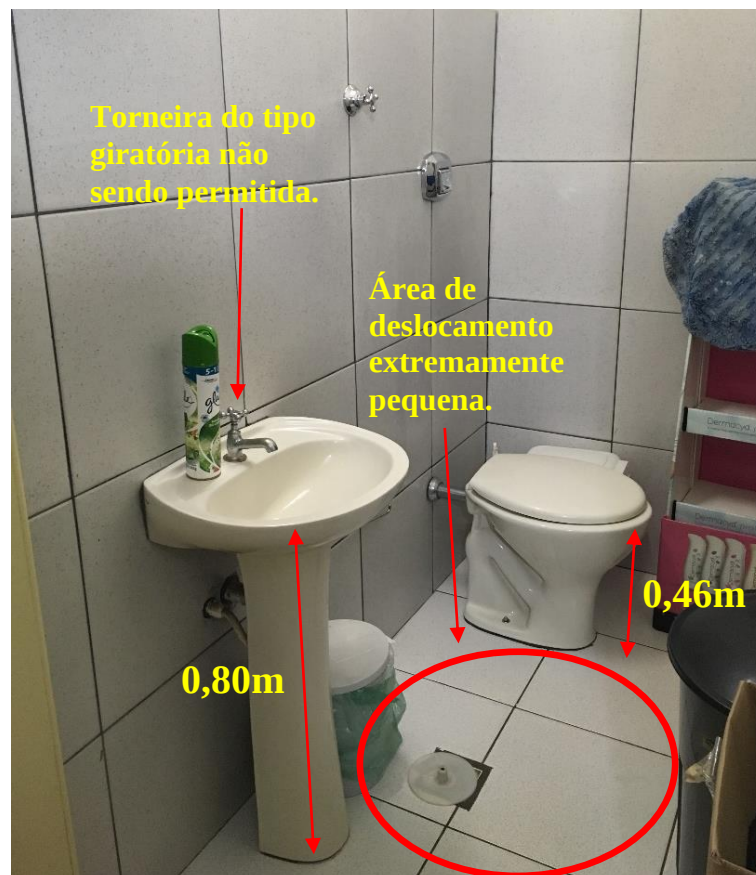
Figura 72 - Sanitário

O sanitário possui uma largura de 0,90 m com um comprimento de 1,80 m, sendo sua área de circulação extremamente pequena não dando a possibilidade de uma pessoa cadeirante se locomover e fazer suas manobras, os mobiliários do sanitário possuem medidas de acordo com o exigido em norma tendo a bacia sanitária 0,46 m com assento e sua válvula de descarga com 1,00 m estando os dois utensílios com medidas máximas permitidas pela NBR, o lavatório está em desacordo segundo seu modelo que é do tipo coluna, porem sua altura é de 0,80 m como determina a norma, destacado na Figura 72.

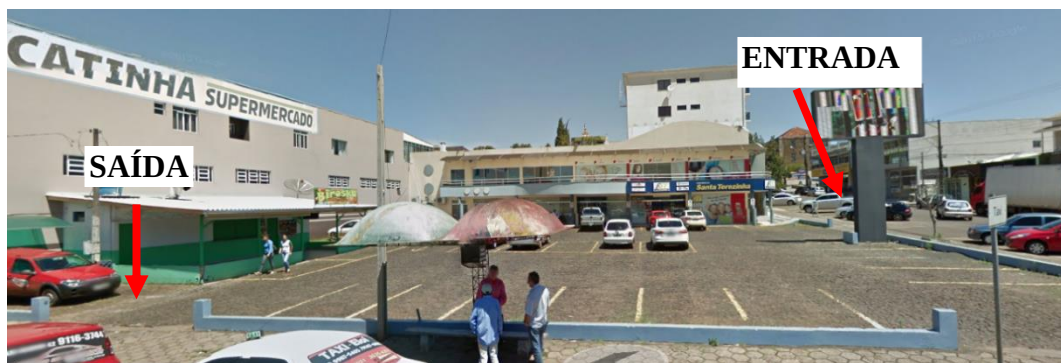
Figura 76 - Estacionamento privativo

A farmácia possui estacionamento próprio com uma área aproximada de 375 m<sup>2</sup>, possuindo 25 m de largura por 15 m de comprimento, o estacionamento conta com entrada e saída por lugares diferentes e suas vagas são do tipo vertical como demonstra a Figura 76.

O estabelecimento possui estacionamento privativo, porém não possui vagas demarcadas e nem mesmo sinalizada para deficientes físicos e pessoas com mobilidades reduzidas, o projeto de readequação da matriz traz a proposta de vagas reservadas para essas pessoas como demonstra a Figura 97.

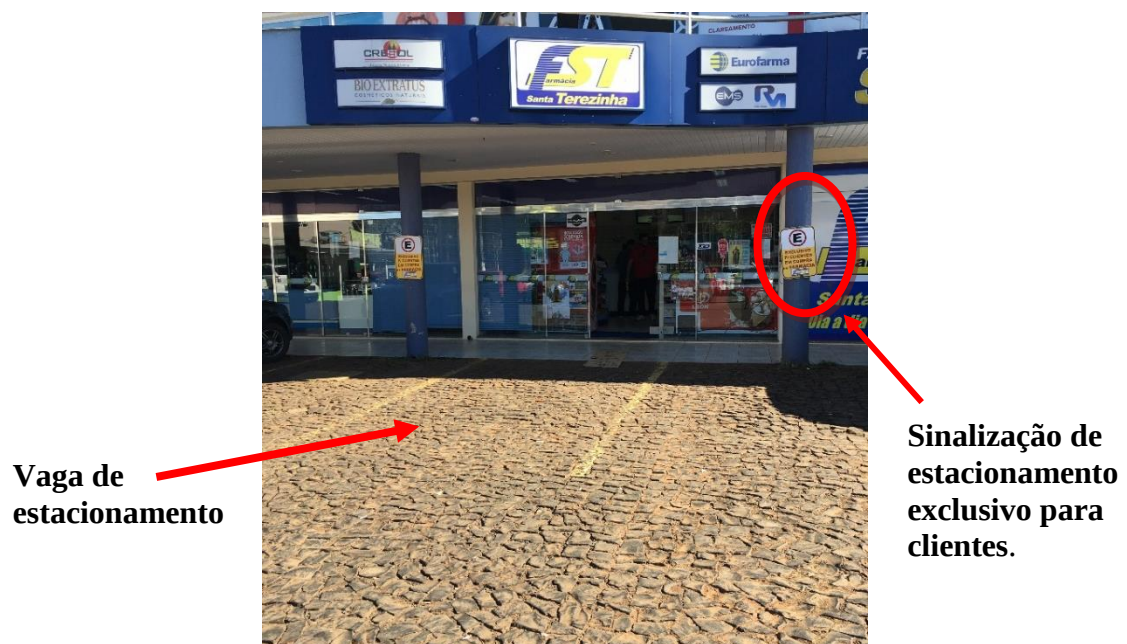
Figura 77 - Vagas de estacionamento

Por ser um estacionamento privativo deve possuir pelo menos uma vaga de estacionamento reservada com sinalizada e demarcação para deficientes físicos, o que não acontece no local, sendo que a única sinalização que possui é a de estacionamento exclusivo para clientes conforme mostra a Figura 77.

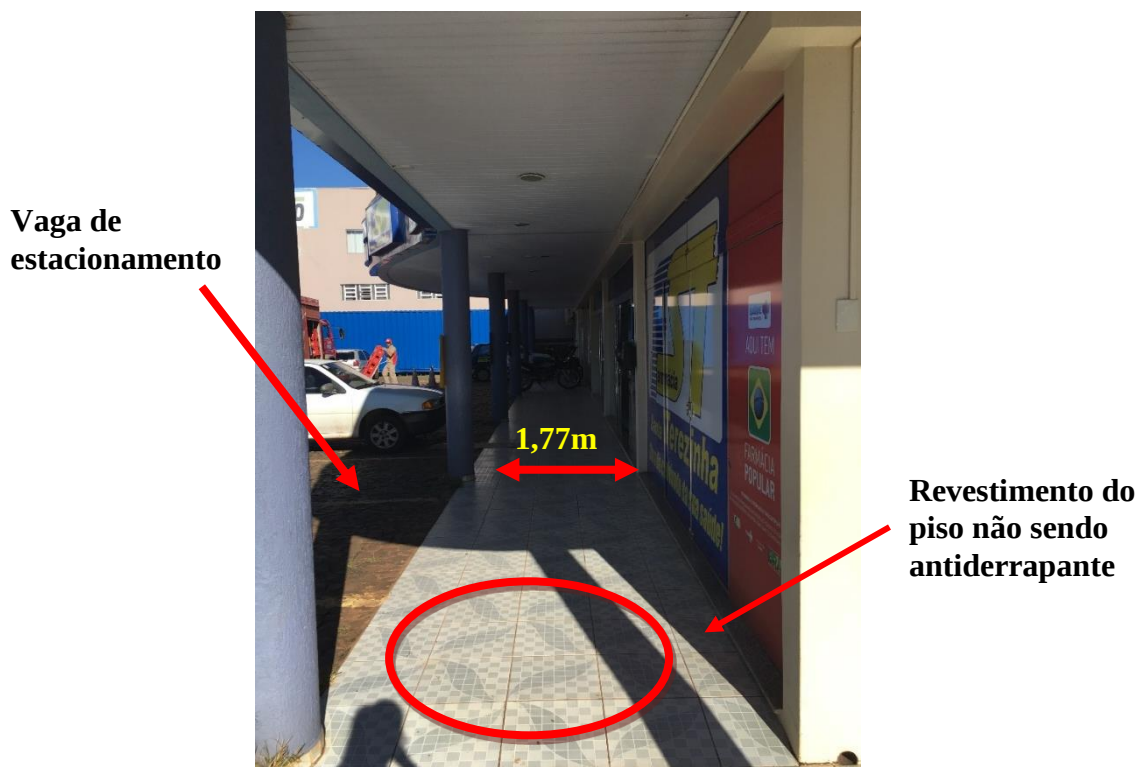
Figura 79 - Calçada transpassando a fachada

A calçada de acesso do estabelecimento está ilustrada na Figura 79, possuindo uma faixa livre de circulação de 1,77 m de largura por 25 m de comprimento transpassando por toda a fachada, por ser uma calçada que é privativa a edificação, sua largura está permitida pela NBR 9050 (2015), pois ela não precisa ter dimensões reservadas para faixa de serviço e faixa de acesso, tendo somente faixa livre ou de passeio com o mínimo exigido de 1,20 m.

O revestimento da calçada apresenta superfície regular, trazendo maior segurança de circulação para os portadores de deficiência, portanto não é uma superfície antiderrapante trazendo riscos aos usuários principalmente quando molhadas.

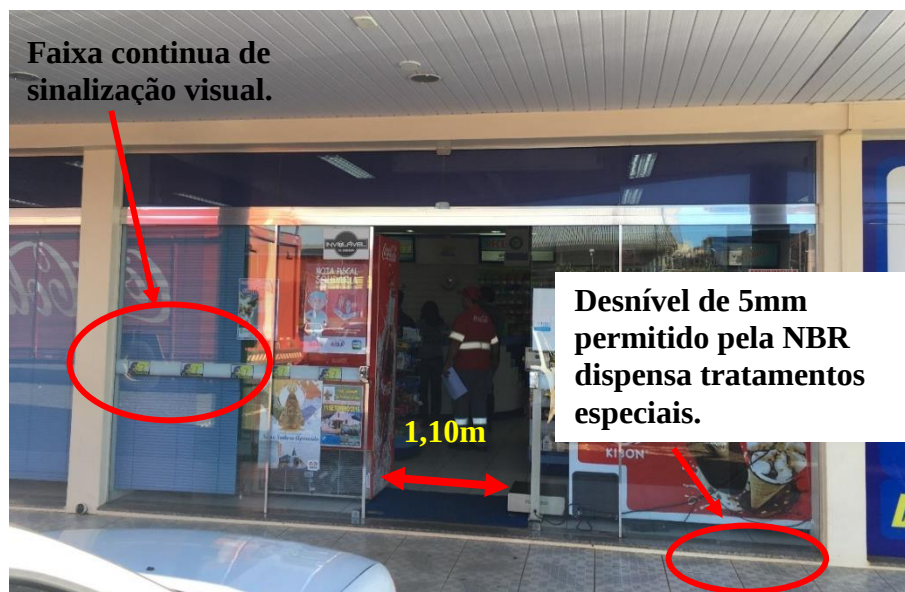
Figura 81 - Porta de acesso principal

O estabelecimento possui duas portas de entrada, uma que fica paralela ao estacionamento privativo e outra em sua lateral, que tem o intuito de dar acesso as pessoas que estão transitando no passeio público do município, ambas estão em conformidade com a norma que exige um vão livre de passagem de no mínimo 0,80 m de largura e 2,10 m de altura, a porta que fica paralela ao estacionamento privativo possui um vão de passagem com 1,10 m atendendo ao que a NBR 9050 (2015) exige. A porta é de vidro e deve ser sinalizada visualmente de forma contínua, como está destacado na Figura 81.

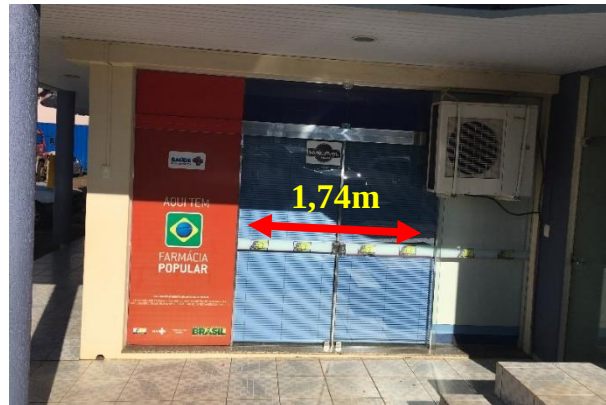
Figura 82 - Porta de acesso lateral

A porta de acesso lateral fica voltada para o passeio público municipal, e está em acordo com a norma em relação aos seu vão livre de passagem que possui 1,74 m, conforme Figura 82.

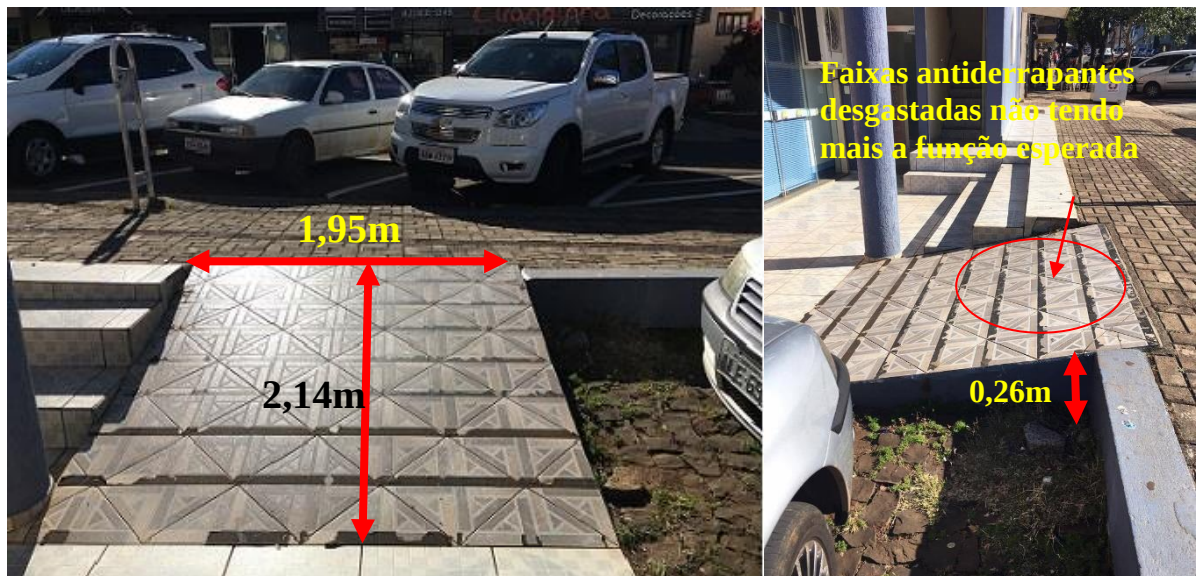
Figura 83 - Rampa de acesso ao estabelecimento

Para se ter acesso ao estabelecimento por meio do passeio público municipal é necessário utilizar a escada ou a rampa de acesso, a NBR 9050 (2015) determina que rampas de acesso para edificações já existentes pode ter inclinação máxima de 12,5%, estando em conformidade com a norma a rampa existente tendo 1,95 m de largura com 2,14 m de comprimento e com um desnível de 0,26 m, demonstrados na Figura 83.

O cálculo realizado para saber a inclinação da rampa está sendo demonstrado na Figura 84, dando um resultado de 12,15% de inclinação o que se é permitido para rampas em edificações já existentes.

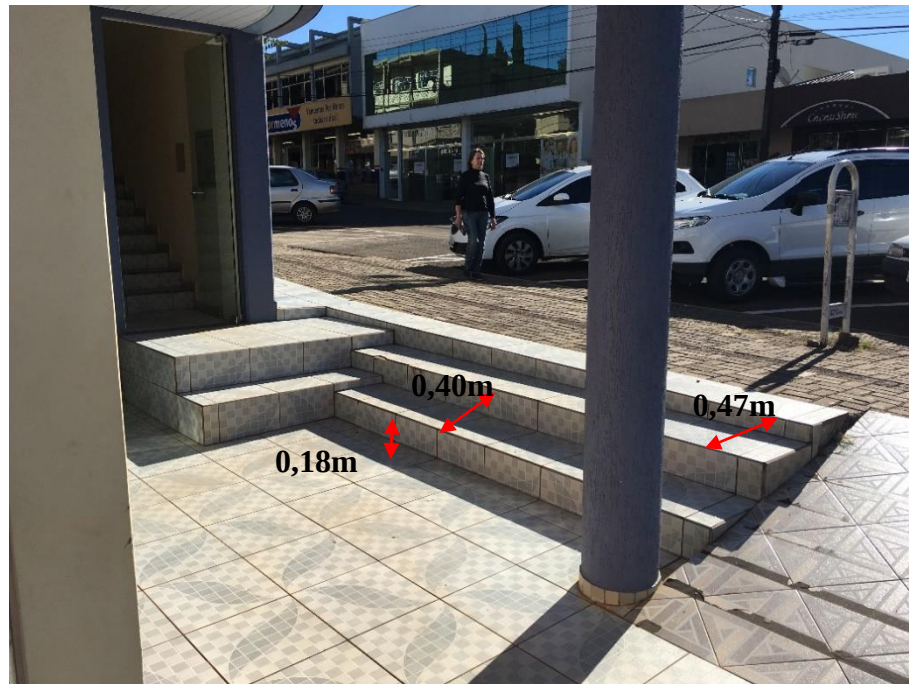
Figura 86 - Escada de acesso

As dimensões da escada do estabelecimento é de 0,40 m de piso e 0,18 m de espelho no primeiro degrau, já no segundo degrau a escada possui 0,47 m de piso e 0,18 m de espelho, não obedecendo as exigências mínimas necessárias de degraus constantes como mostra a Figura 86.

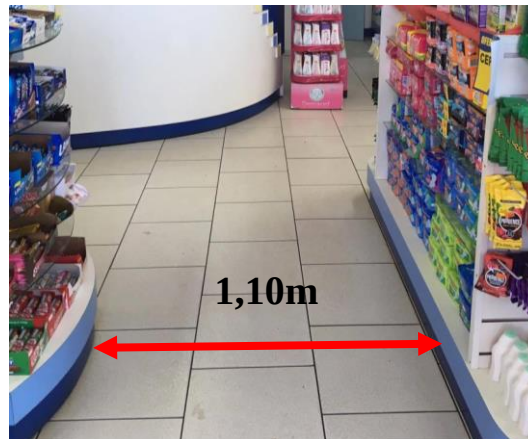
Figura 88 - Circulação entre prateleiras

A análise da circulação interna se deu principalmente pela passagem entre as prateleiras, se os portadores de deficiência teriam uma livre passagem sem nenhum obstáculo no caminho como mostra a Figura 88.

Como demonstra a Figura 88 a passagem entre as prateleiras está em conformidade com as determinações que a NBR 9050 (2015) estabelece que é no mínimo de 0,80 m de vão livre de passagem, estando a circulação entre prateleiras com 1,10 m.

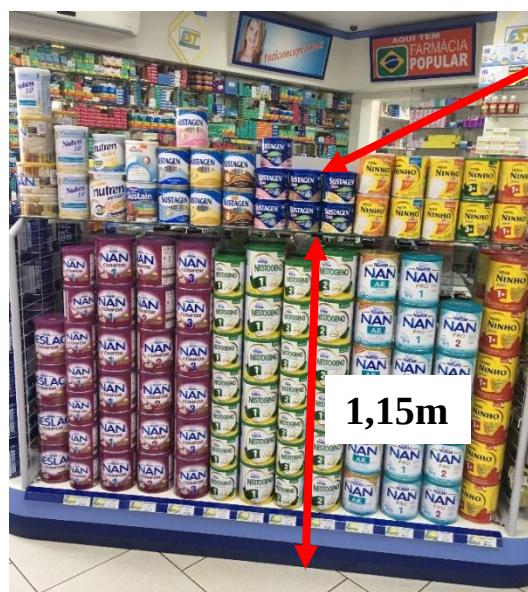
Figura 89 - Prateleira

**Disposição dos produtos inadequada**

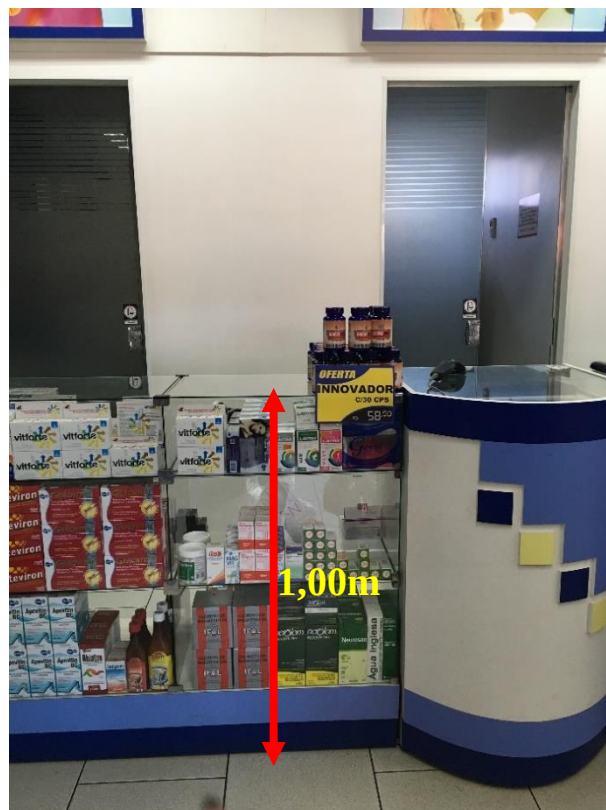
Figura 90 - Balcão de atendimento

O estabelecimento possui balcões de atendimento que estão facilmente identificados e localizados em rota acessível, para garantir um M.R. posicionado para aproximação frontal, como especifica a NBR 9050 (2015) sua largura mínima deve atender 0,90 m e sua altura não deve ultrapassar 0,85 m, estando o mesmo em desconformidade com as determinações da norma pois sua altura é de 1,00m como demonstra a Figura 90.

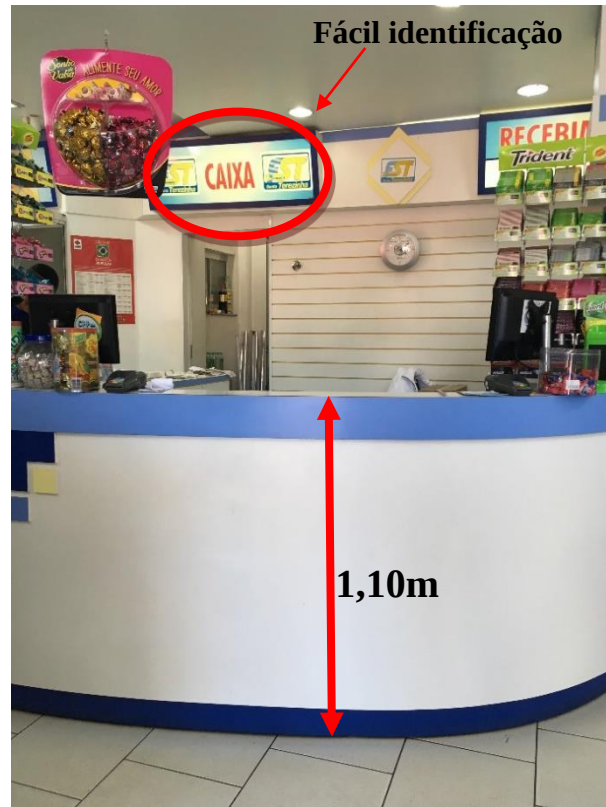
Figura 91 - Balcão caixa de pagamento

O balcão de atendimento e o caixa de pagamento do estabelecimento encontram-se separados, portando o caixa também foi analisado, possuindo uma fácil identificação e estando em rota acessível o caixa de pagamento possui uma altura de 1,10 m, destacado na Figura 91, mas está em desacordo com a norma de acessibilidade que permite para balcões de caixa de pagamento alturas de 0,80 a 0,90 m.

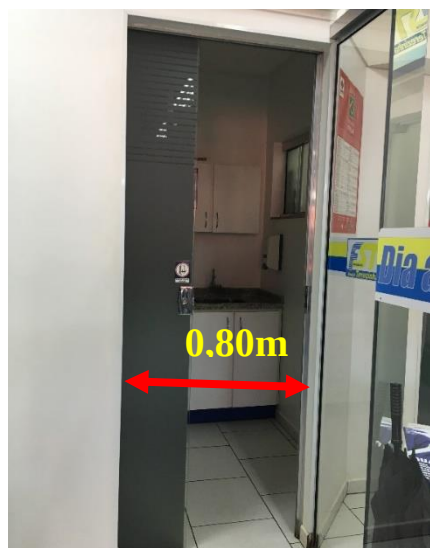
Figura 92 - Porta sala de aplicação

A farmácia possui uma sala de aplicação que se encontra em rota acessível e com uma área de circulação, facilitando o acesso e o deslocamento das pessoas portadoras de deficiência, a porta de entrada possui um vão livre de 0,80 m o mínimo determinado em norma como demonstra a Figura 92.

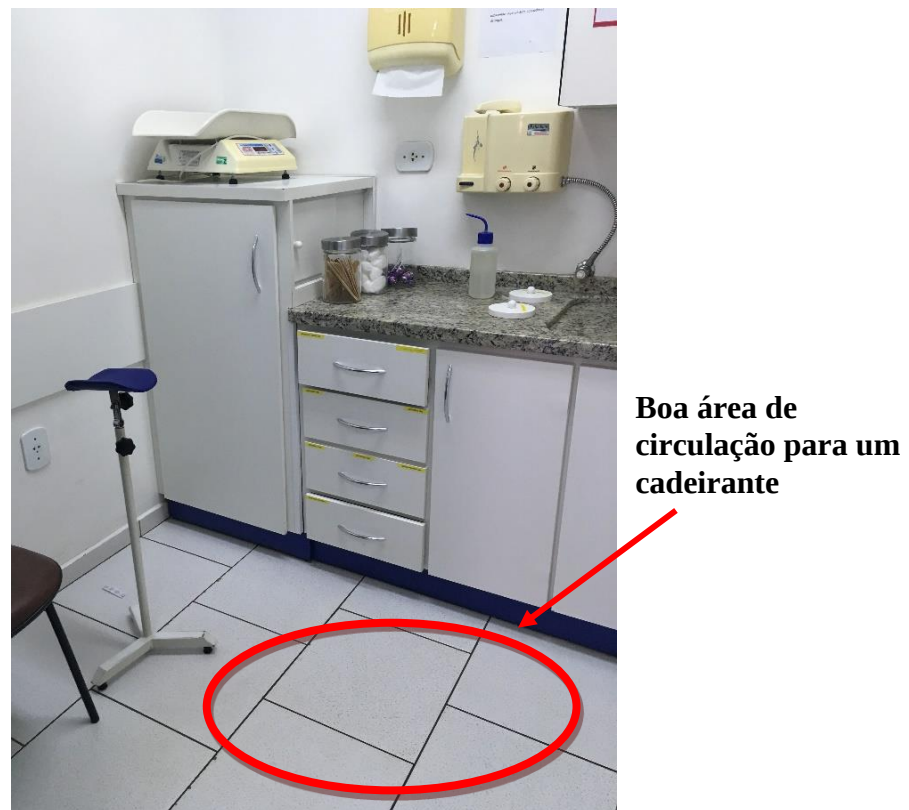
Figura 93 - Sala de aplicação

A sala possui uma área de 2,62 m<sup>2</sup> sendo suas dimensões de 2,00 m de largura e 1,31 m de comprimento, com essas dimensões uma pessoa portadora de cadeira de roda vai poder se locomover e fazer suas manobras confortavelmente, pois as dimensões que a NBR 9050 (2015) determina para essas situações é de 1,50 m por 1,20 m estando a sala de aplicação em conformidade com os requisitos exigidos na norma como demonstra a Figura 93.

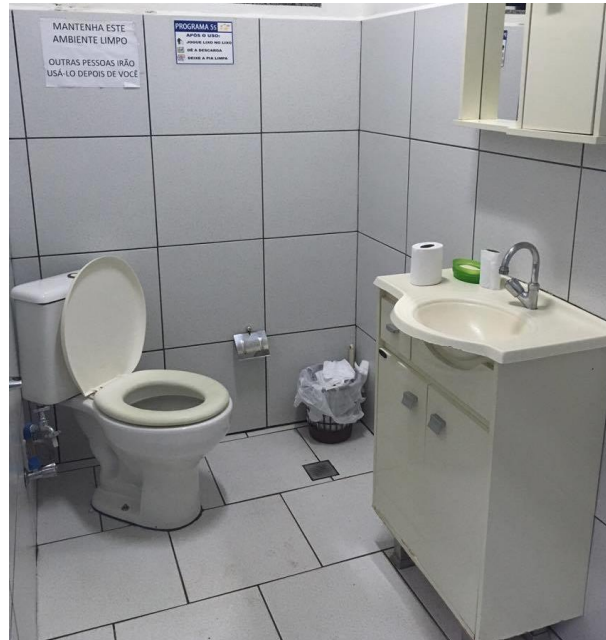
Figura 96 - Sanitário

é do tipo balcão mas sua altura de lavatório é de 0,80 m como determina a norma, como destacado na Figura 96.
