CENTRO UNIVERSITÁRIO ASSIS GURGACZ

**ANÁLISE DAS CONDIÇÕES DE ACESSIBILIDADE E PROJETO DE
READEQUAÇÃO DO SALÃO SOCIAL DO CLUBE COMERCIAL, EM CASCAVEL,
PARANÁ**

Trabalho apresentado na disciplina de Trabalho de Conclusão de Curso II, do Curso de Engenharia Civil, do Centro Universitário Assis Gurgacz, como requisito para obtenção do título de Bacharel em Engenharia Civil.

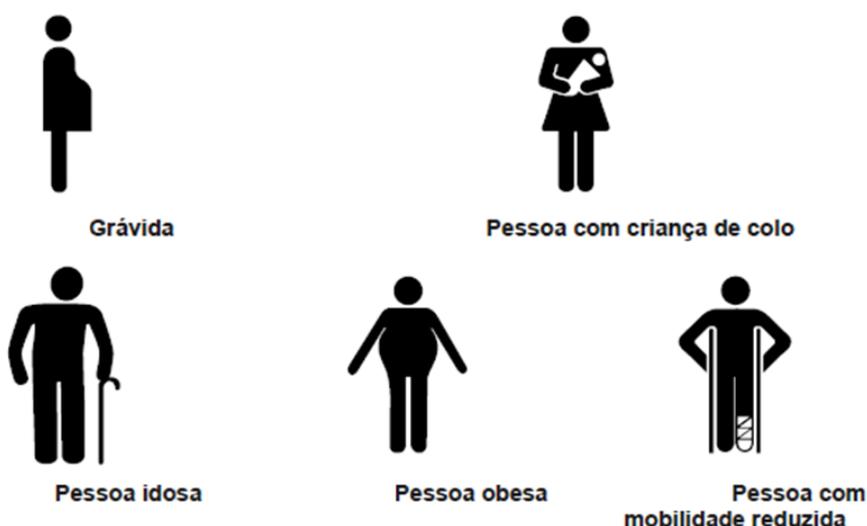
Figura 17 - Sinalização de atendimento

Dentre os símbolos complementares, destaca-se o símbolo de atendimento preferencial, onde a sinalização de atendimento deve indicar os beneficiários utilizando (Figura 17), sanitário acessível (Figura 18) e de circulação (Figura 19), utilizada para deficientes físicos ou com mobilidade reduzida.

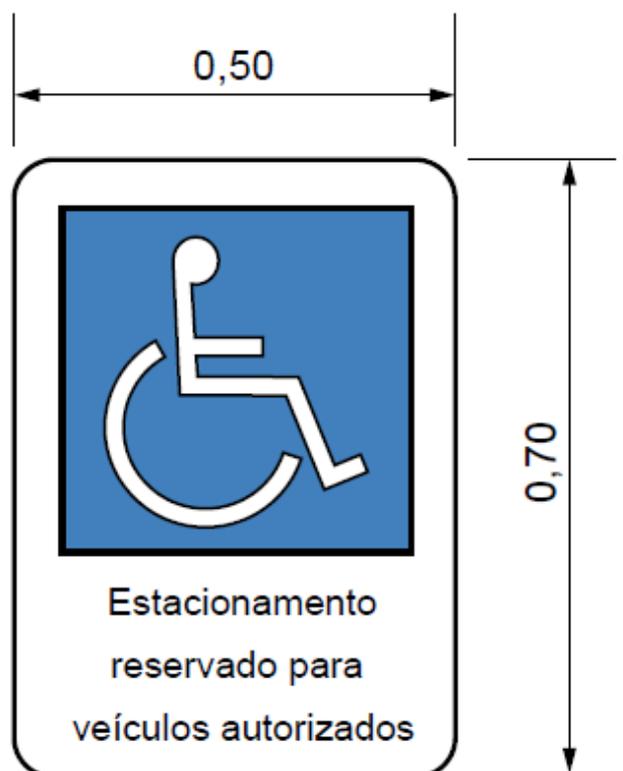
Figura 26 - Sinalização de estacionamento para pessoas com deficiência

Conforme parâmetros da normativa, as vagas reservadas para pessoas com deficiência em vias e logradouros públicos devem ser sinalizadas, conforme normas específicas sendo, Secretariado Nacional para a Reabilitação e Integração das Pessoas com Deficiência; Resolução nº 303/08 do Contran; e Resolução nº 236/07 do Contran. Nas vagas reservadas para pessoas com deficiência que não estejam localizadas em vias e logradouros públicos, a sinalização vertical deve ser conforme a Figura 26, onde o SIA que está na sinalização pode ser trocado pelo SIA da Figura 16.

O símbolo deve possuir a borda inferior da placa instalada a uma altura livre entre 2,10 m e 2,50 m em relação ao solo, e em estacionamentos com pé-direito baixo, é permitida sinalização à altura de 1,50 m.

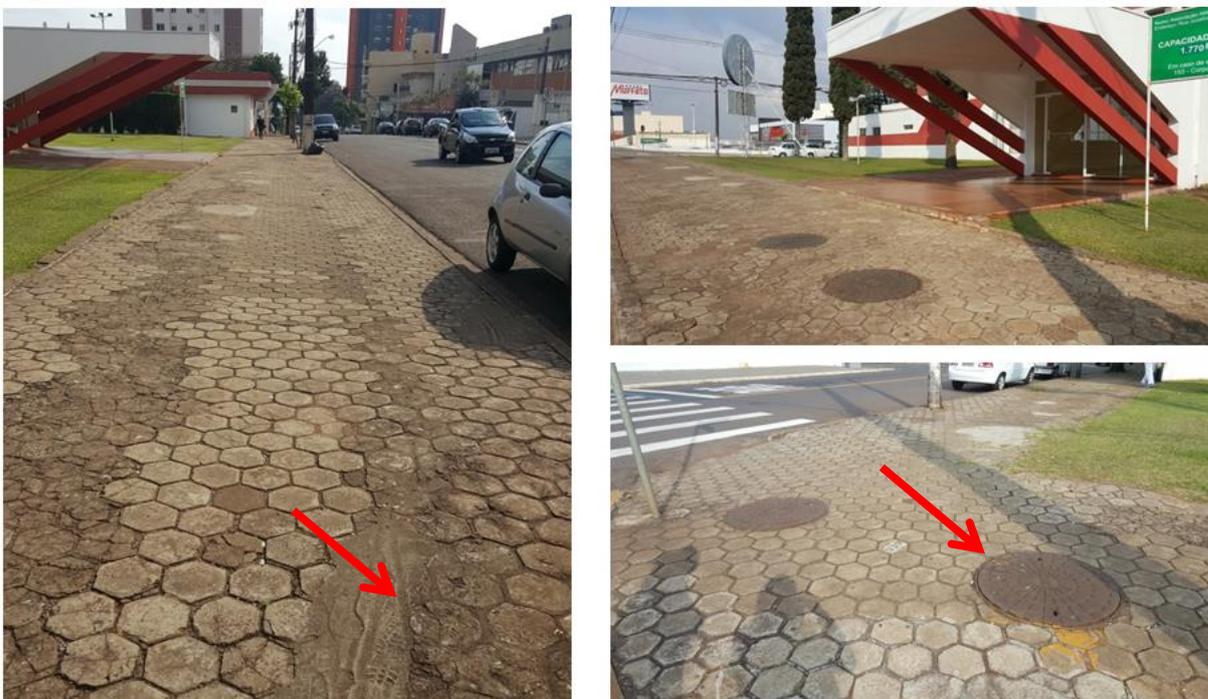
Figura 78 – Calçada frontal

De acordo com norma, os rebaixamentos de calçadas devem ser construídos na direção do fluxo da travessia de pedestres. A inclinação deve ser

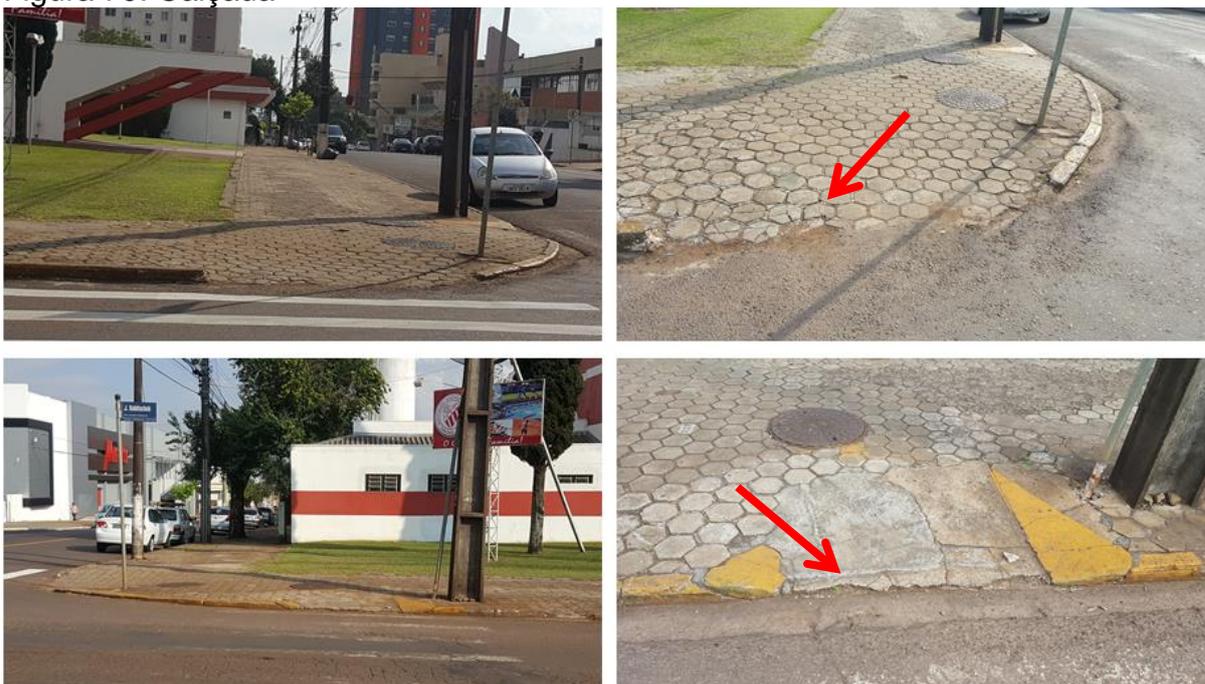
Figura 79: Calçada

As travessias, devem ser sinalizadas conforme o Símbolo Internacional de Acesso, além do piso tátil direcional e de alerta, e como identificado, a calçada não apresenta a identificação do Símbolo, nem piso tátil, não atendendo as recomendações da norma.

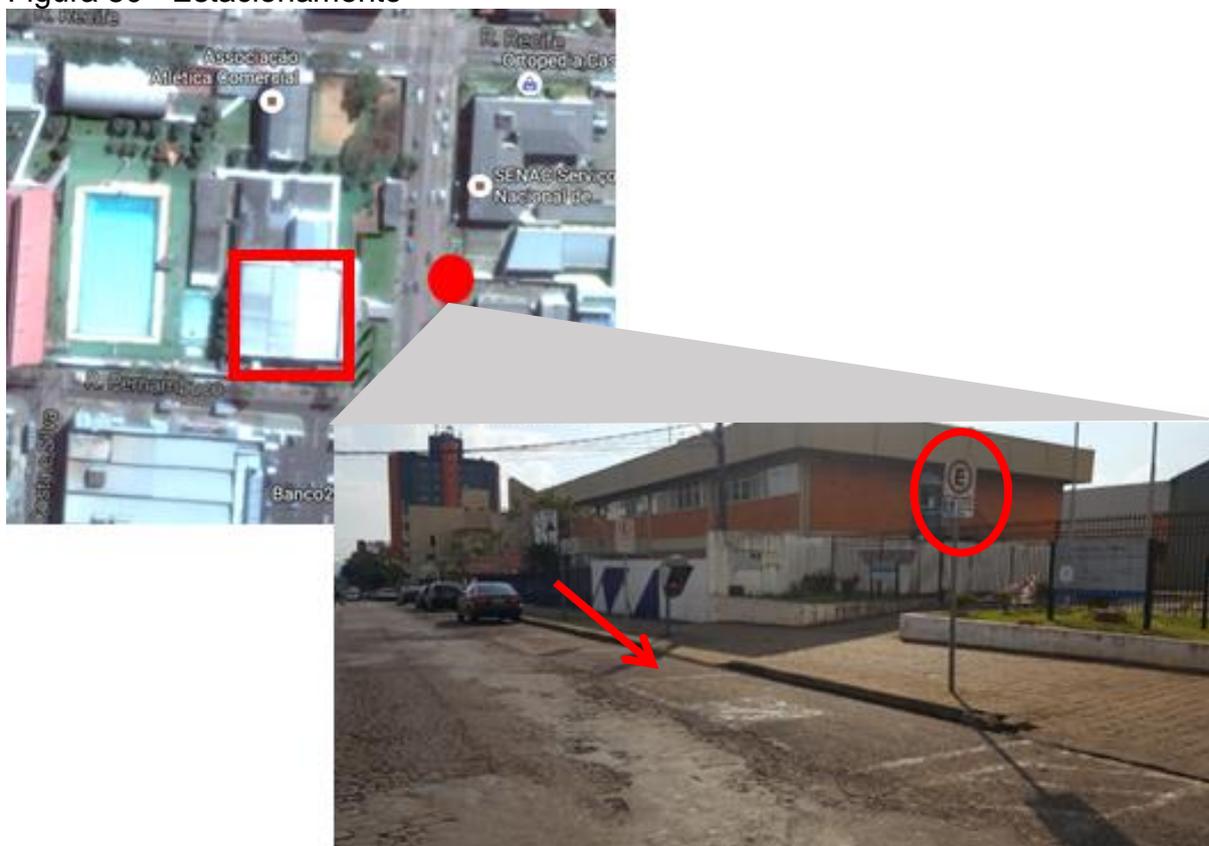
Figura 80 - Estacionamento

Em destaque na Figura 80, a edificação possui apenas vaga externa identificada para deficientes, atendendo as especificações de dimensionamento, identificação vertical, distância até o acesso de edificação. Porém, para o acesso ao salão é necessário a circulação entre veículos e como não existe guias rebaixadas adequadas nas calçadas, o acesso é comprometido.

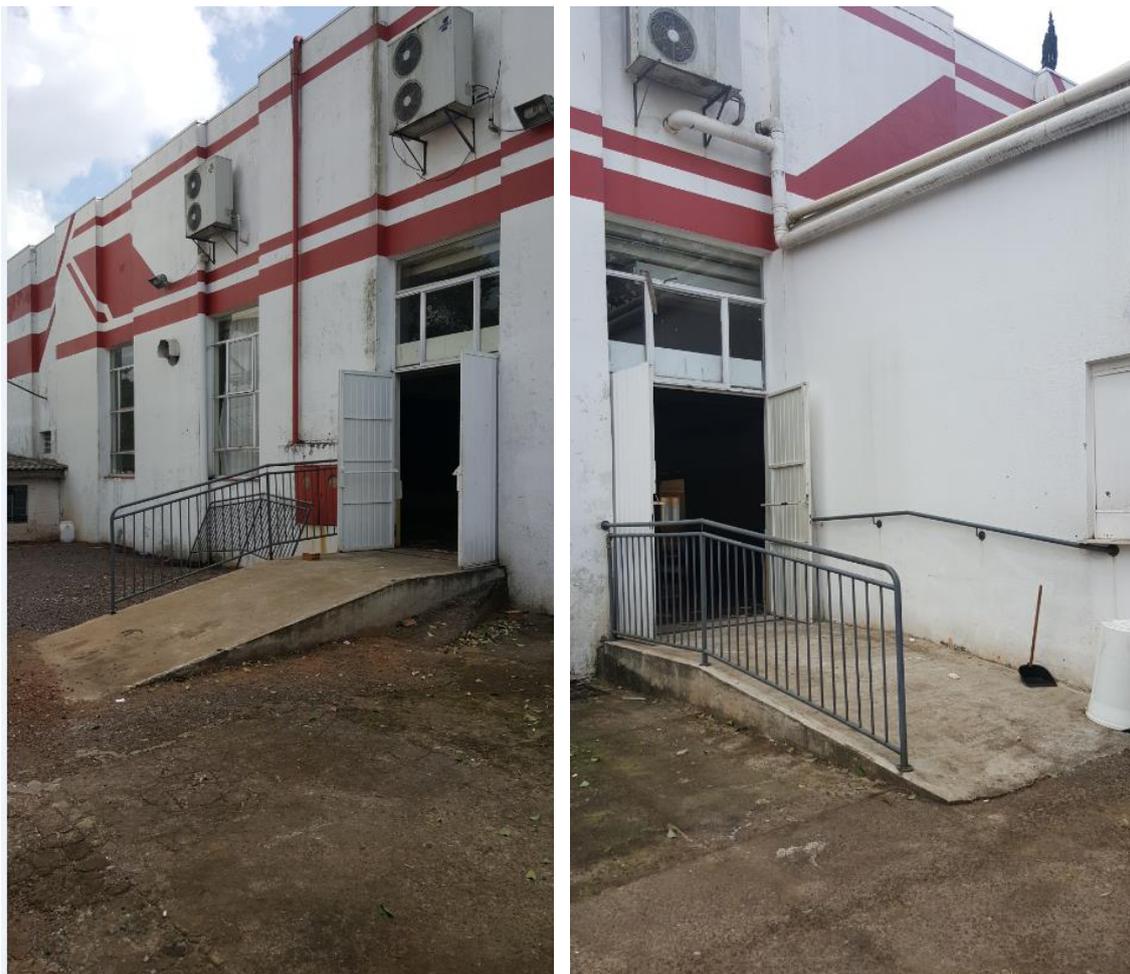
Figura 85 - Rampas

As rampas para evacuação de emergência, apresentadas na Figura 85, possuem inclinação superior ao limite de 8,33%. As rampas possuem guarda-corpos em apenas uma das laterais a uma altura de 1,08 m do piso, atendendo a dimensão, porém não apresenta corrimão a uma altura de 0,70 m do piso. O revestimento da superfície é regular e antiderrapante, porém a rampa dá acesso a uma que possui como revestimento do solo com brita, não assegurando e permitindo a circulação de cadeirantes, e comprometendo a de deficientes, ou pessoas com mobilidade reduzida.

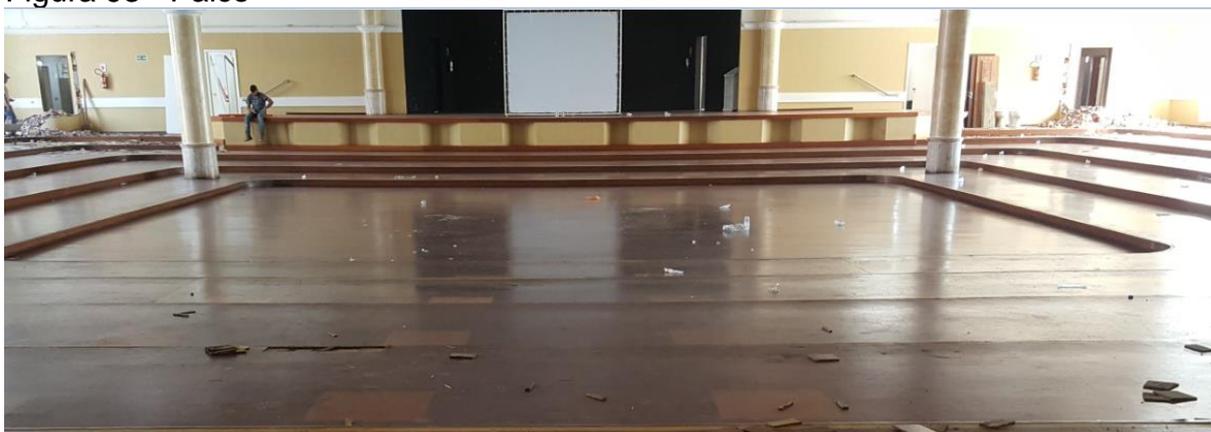
Figura 93 - Palco

Na estrutura elevada que compõe a área do palco, como ilustrado na Figura 93, observa-se um desnível de de 50 cm, com relação ao nível de circulação.

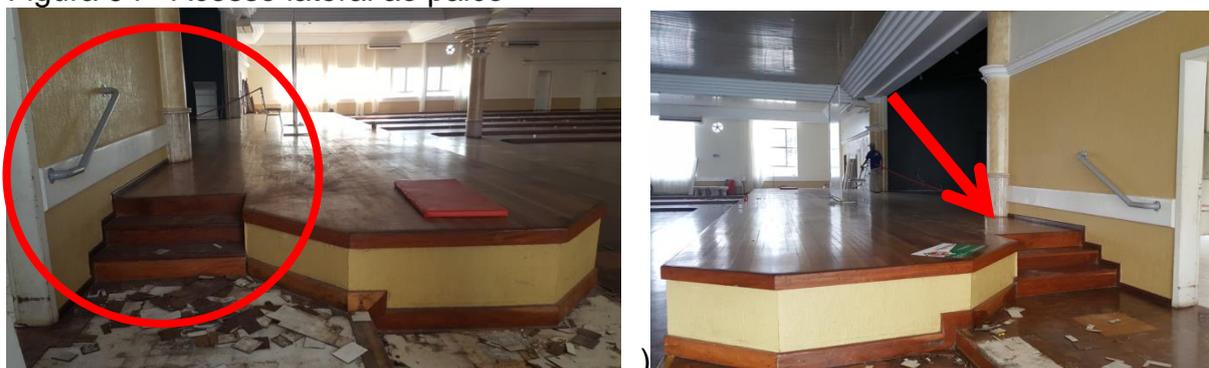
Figura 94 - Acesso lateral ao palco

Para acesso ao palco, têm-se três degraus em cada lateral (Figura 94), com altura de aproximadamente 17 cm, atendendo ao dimensionamento quanto a especificação de degraus de escada da norma, porém como estabelecido pela NBR 9050/2015. O acesso também deve ser realizado por rampa ou plataforma

elevatória, o que não existe no local. Em uma das laterais dos degraus, existe um corrimão com altura de 0,90 m conforme recomendações da normativa, e no limite do palco, lateral e frente, onde não é necessário proteção com guarda-corpo, deve-se aplicar uma guia de balizamento, inexistente no local.

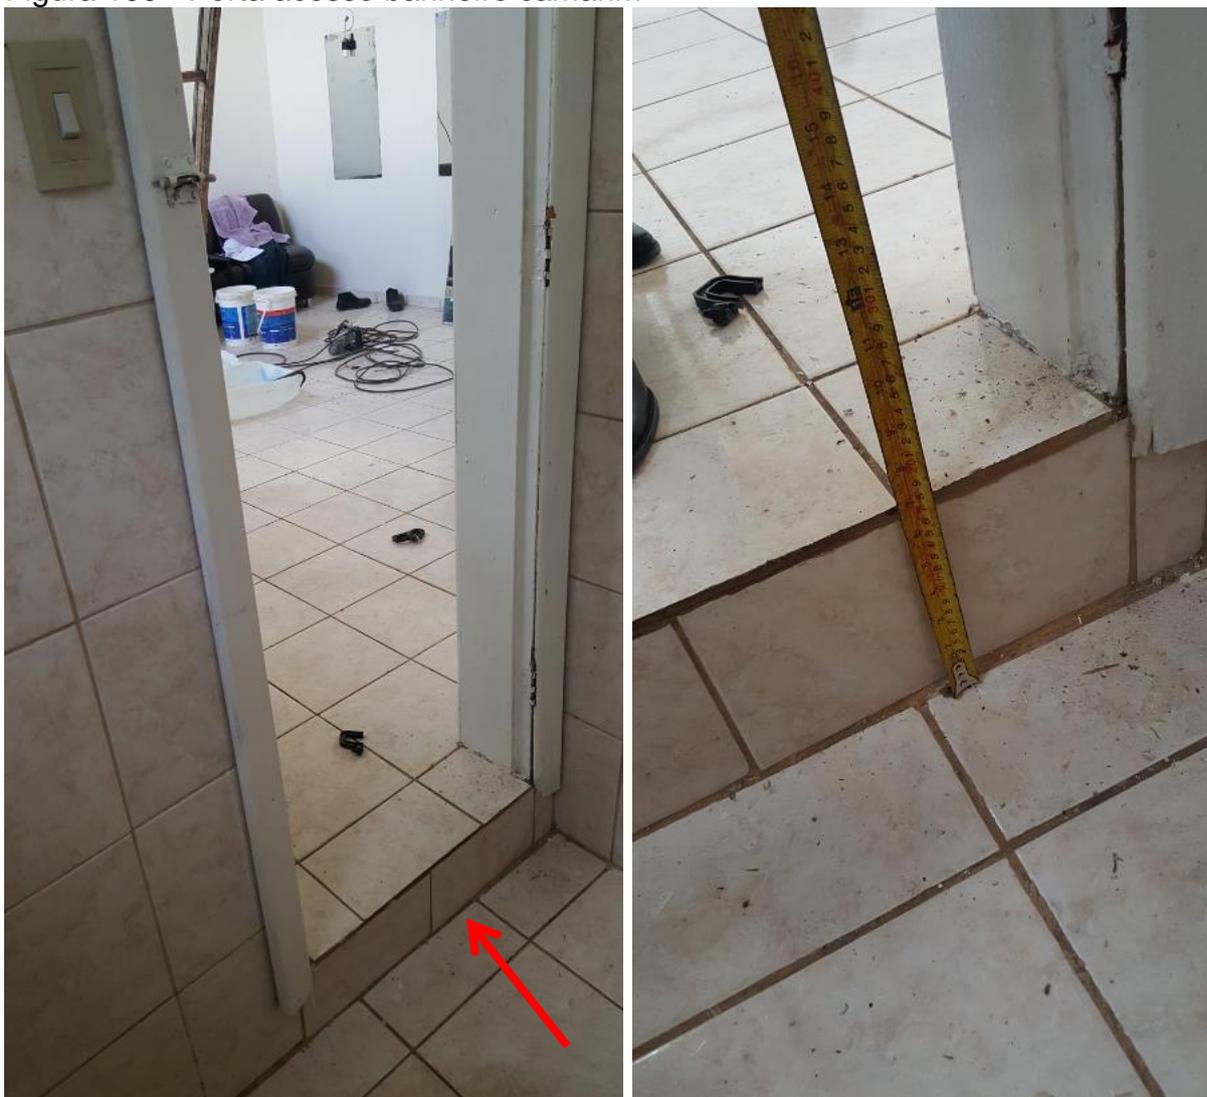
Figura 100 - Porta acesso banheiro camarim

O banheiro do camarote possui um desnível não permitindo a livre circulação de deficiente ou pessoas com mobilidade reduzida (Figura 100). A porta de acesso possui dimensão inferior do que o mínimo normatizado de 0,80 m, o vaso sanitário também não atende a recomendação de altura e disposição de barras ao fundo e na lateral, assim como a válvula de descarga também está em descordo (Figura 101), assim, pode-se concluir que toda a instalação não atende o que especifica a norma.

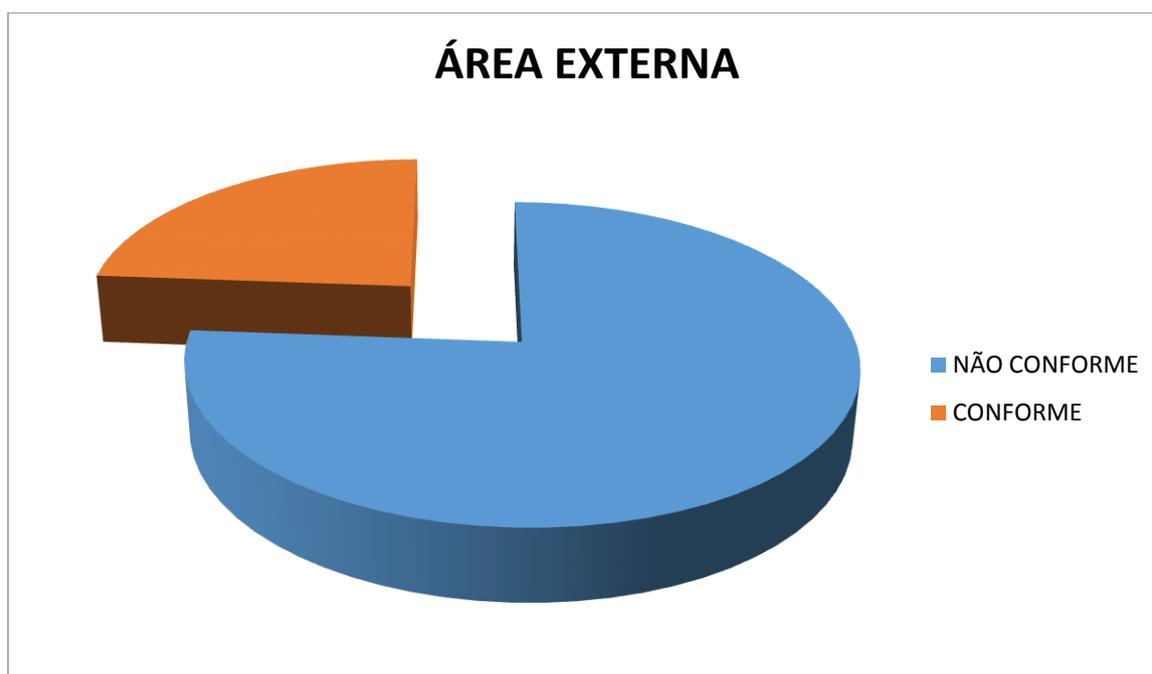
Figura 108 - Gráfico de análise da estrutura externa

A existência de vagas de estacionamento destinada a deficientes físicos e/ou mobilidade reduzida, foi constatada no local, porém não atendeu a todos os requisitos solicitados pela norma. As calçadas de circulação e acesso ao Salão, apesar de apresentarem as dimensões de largura e inclinação transversal em conformidade com a norma, não atenderam itens como acabamento do piso regular e antiderrapante, proporcionando trepidação e instabilidade para circulação de cadeirantes. Assim, a acessibilidade necessária para atender deficientes físicos apresentou apenas 24% de conformidade, e 76% de inconformidade na área externa.

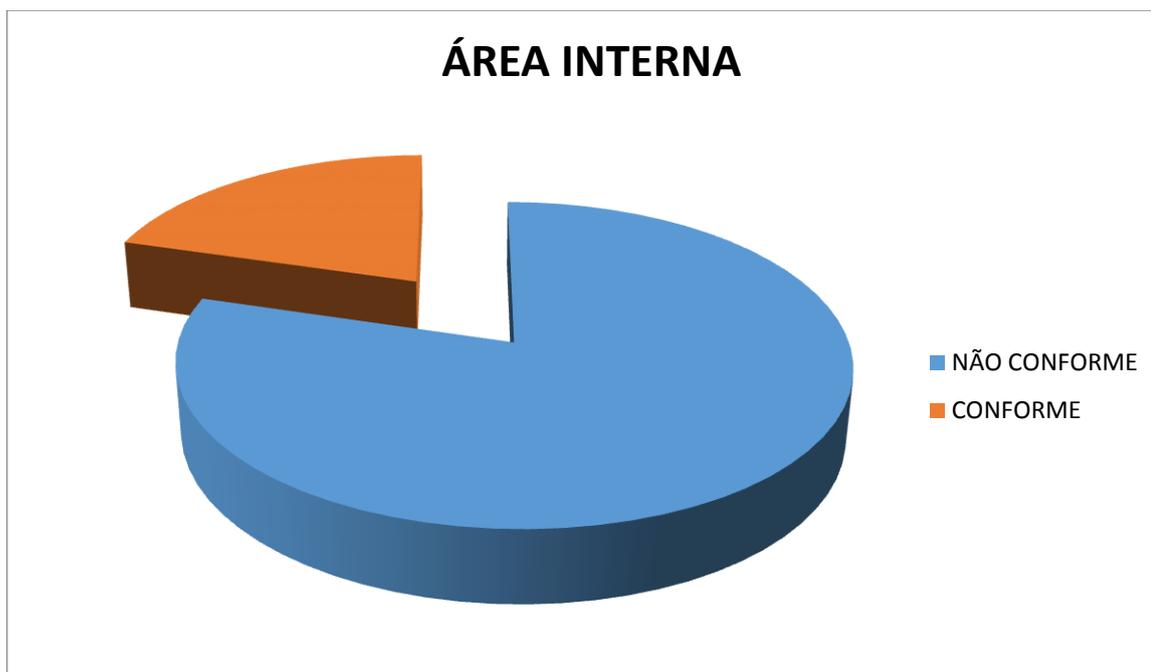
Figura 109 - Gráfico de análise da estrutura interna

Enquanto a estrutura interna, as condições de acessibilidade a deficientes físicos, conforme recomendado pela NBR 9050/2015, também deixou a desejar, onde apenas 20% atendeu aos parâmetros, como largura livre de circulação, piso regular e antiderrapante, e mobiliário em alturas adequadas, permitindo acesso de cadeirantes. Com relação aos 80% constatados de inconformidades, verificou-se principalmente a falha nas instalações sanitárias, que não possuem nenhuma condição de atendimento ao público específico. Portas, rampas, corrimão e guarda-corpo, também apresentaram dimensões e inclinação fora dos padrões, ou até inexistentes na estrutura.
