**ANÁLISE DAS CONDIÇÕES DE ACESSIBILIDADE PARA DEFICIENTES FÍSICOS  
DE DUAS ESCOLAS MUNICIPAIS DE CASCAVEL (PR)**

Trabalho apresentado à disciplina de Trabalho de Conclusão de Curso II, do Curso de Engenharia Civil, do Centro Universitário Assis Gurgacz – FAG, como requisito parcial para obtenção do título de Bacharel em Engenharia Civil.

Verificar a condição atual de acessibilidade para deficientes físicos de duas escolas municipais de Cascavel, Estado do Paraná, de acordo com as normas propostas na NBR 9050 (2015), com o intuito de melhorar e adequar a infraestrutura escolar.

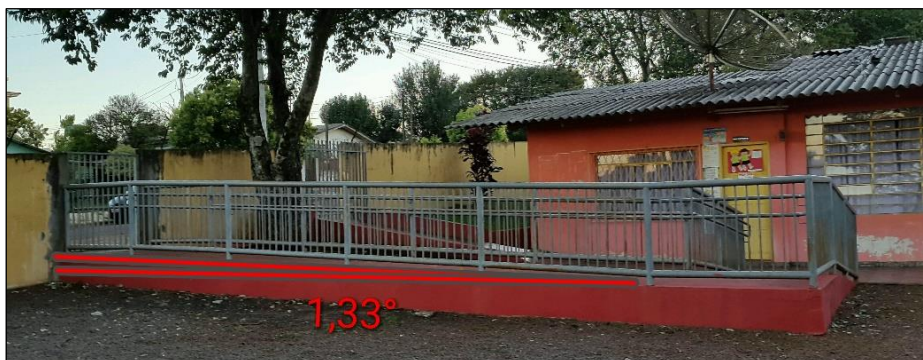
Figura 19 – Rampa de acesso principal

Ao realizar a comparação em relação à NBR 9050 (2015) concluiu-se que o primeiro lance da rampa está de acordo com uma inclinação de 1,33%, porém a segunda parte está em desacordo, com uma inclinação de 25%. O patamar encontra-se de acordo, pois possui as mesmas dimensões da rampa, assim como o piso, que é antiderrapante. Porém a rampa não possui guias de balizamento.

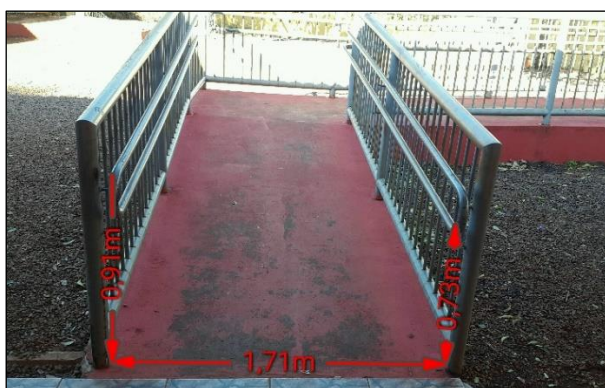
Figura 20 – Altura do corrimão de altura dupla da rampa de acesso principal

As duas rampas possuem uma largura de 1,71m. O corrimão de altura dupla está em desacordo com a norma no que se refere à sua altura, com 0,73m e 0,91m, deveria estar a 0,92m e a 0,70m do piso, medidos da face superior até o ponto central do piso do patamar. O diâmetro está em conformidade com a norma, apresentando 0,04m, conforme figura 20:

A rampa em questão foi redimensionada, corrigindo as inconformidades encontradas, sua largura não foi alterada, porém as inclinações e comprimentos foram alteradas, como demonstram as figuras 21, 22 e 23.

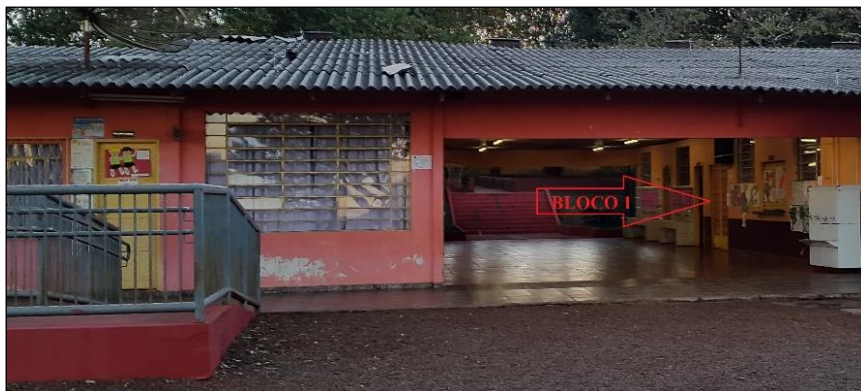
Figura 24 – Bloco 1 em nível após a saída da rampa principal

As salas de aula estão divididas em três blocos, os quais não estão em sua totalidade no mesmo nível do terreno. As salas do bloco 1 encontram-se em nível com a área baixa da rampa de acesso à escola, conforme figura 24.

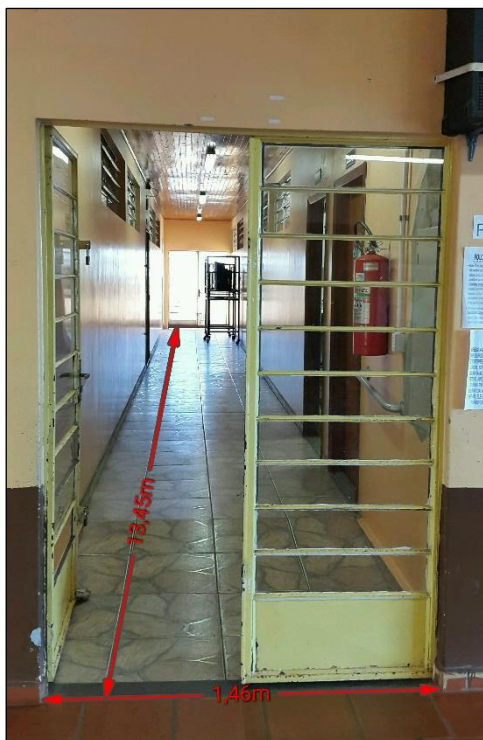
Figura 25 – Corredor do bloco 1, salas em nível

A porta de entrada para o bloco 1 contém 1,46m de largura e possui uma rampa com inclinação de 8%, a qual está em conformidade com a norma. Porém o corredor possui 13,45m de comprimento, devido a largura da porta, estando em desacordo com a NBR 9050 (2015). Para que o corredor fosse acessível, seria necessária uma largura de 1,50m para corredores com comprimento maiores que 10m. As portas das salas de aula encontram-se em nível, conforme a figura 25.

A solução viável para este caso seria a troca da porta de entrada, em vista que o corredor possui uma largura de 1,50m.

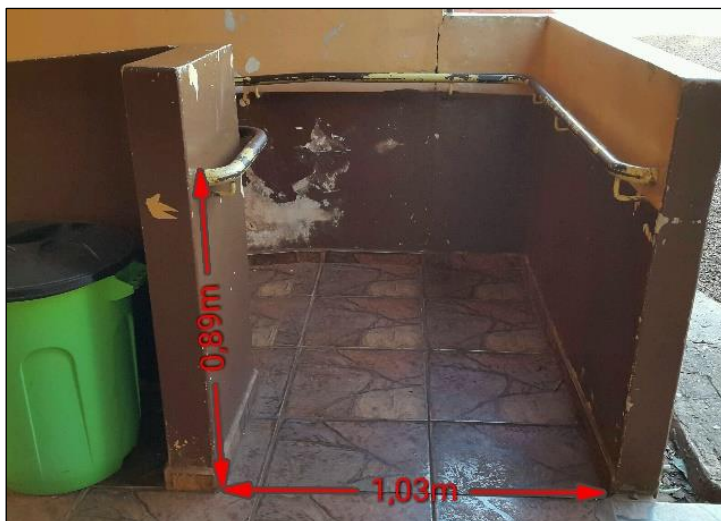
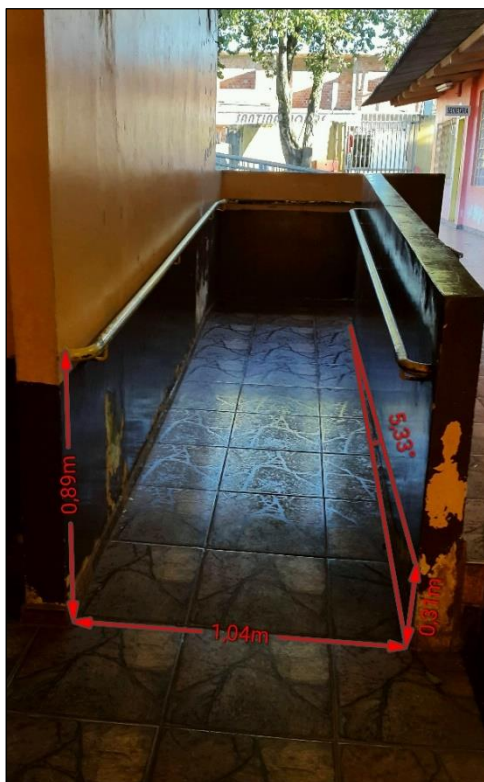
Figura 26 – Área alta da rampa de acesso às salas de aula do bloco 2 e banheiros

Figura 27 – Área baixa da rampa de acesso às salas de aula e banheiros

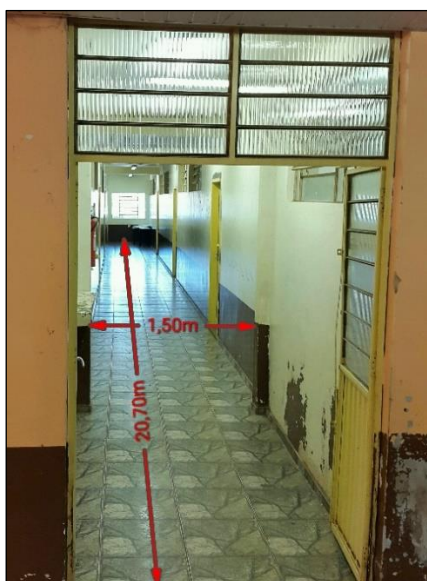
Figura 31 – Corredor do bloco 2, salas em nível

A porta de entrada para o bloco 2 contém 1,50m de largura e possui um corredor com 20,7m de comprimento, dessa maneira está em acordo com a NBR 9050 (2015). As portas das salas de aula encontram-se em nível, conforme a figura 31.

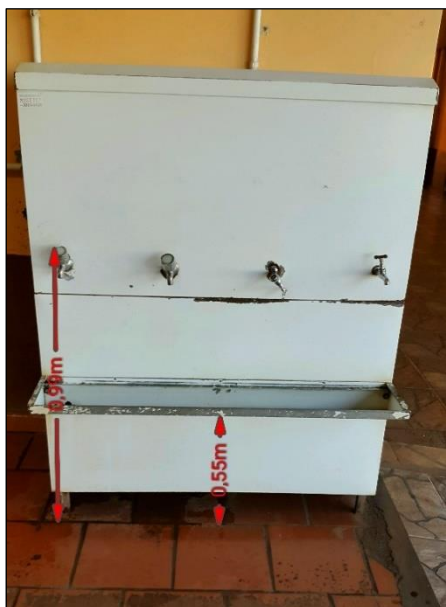
Figura 34 – Bebedouro 1 do bloco 1

A escola possui três bebedouros: dois deles localizados no bloco 1 e o outro está entre os blocos 2 e 3. O primeiro bebedouro do bloco 1, possui 4 torneiras, todas com 0,99m de altura do piso. O segundo bebedouro do bloco 1 possui 3 torneiras, todas com 0,78 m de altura do piso. Os dois bebedouros do bloco em questão não estão completamente em conformidade com a NBR 9050 (2015), apresentam um M.R. para a aproximação frontal, porém ambos não possuem bicas com no mínimo duas alturas, sendo uma de 0,90m e outra entre 1,00m e 1,10m em relação ao piso acabado, assim como uma altura livre inferior no mínimo 0,73m, conforme figuras 34 e 35.

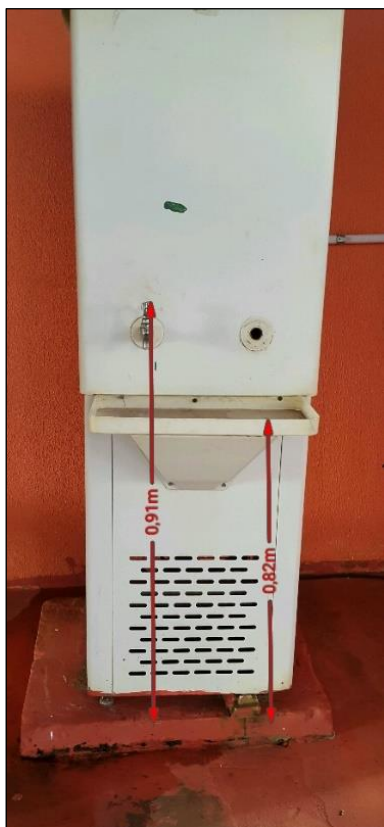
Figura 36 – Bebedouro 3 entre os blocos 2 e 3

O terceiro bebedouro entre os blocos 2 e 3 possui uma torneira com 0,91m de altura do piso. O bebedouro em questão não está completamente em conformidade com a NBR 9050 (2015), apresenta um M.R. para a aproximação frontal e altura livre inferior acima da dimensão mínima estipulada pela norma, porém não possui no mínimo uma bica com altura entre 1,00m e 1,10m em relação ao piso acabado, conforme figura 36.

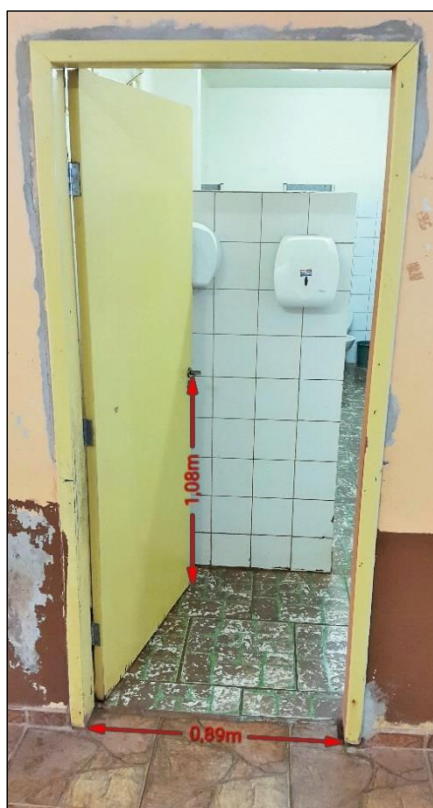
Figura 38 – Porta de entrada dos sanitários

Os sanitários masculino e feminino apresentam o mesmo *layout* construtivo, com 3 boxes comuns e portas com dimensões de 0,89x2,10m, conforme figuras 38 e 39

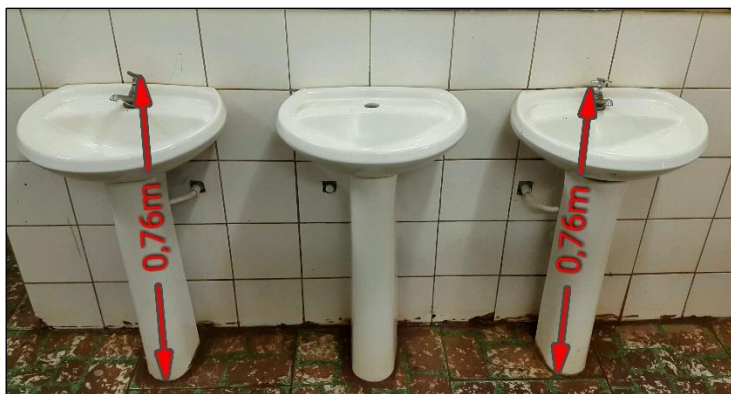
Figura 40 – Lavatórios do banheiro masculino

O banheiro feminino possui três lavatórios instalados, assim como o masculino. Porém, no masculino, apenas dois, dos três lavatórios, possuem torneira. Os lavatórios de ambos banheiros estão com altura de 0,76m do piso e não são do tipo sem coluna ou com coluna acoplada, como prevê a norma, conforme figura 40.

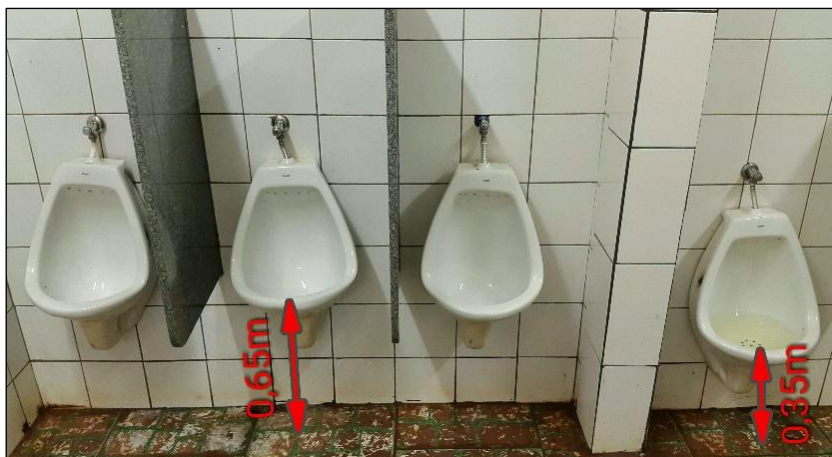
Figura 41 – Mictório

O banheiro masculino possui quatro mictórios suspensos, três deles estão a 0,65m de altura, o outro mais abaixo está a 0,35m de altura e estava com problema no funcionamento, estando de acordo com NBR 9050 (2015), porém não contém válvula de acionamento a 1,00m de altura do piso, conforme figura 41.

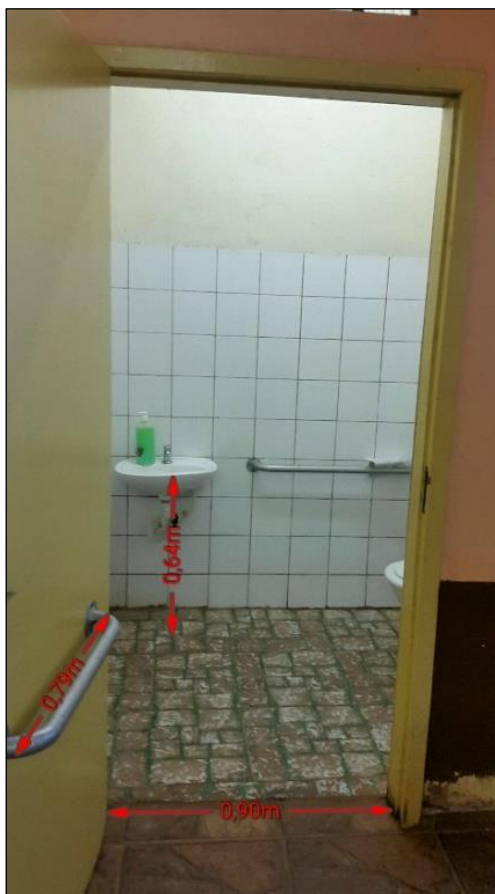
Figura 42 – Porta de entrada do sanitário adaptado

A escola possui 1 banheiro adaptado, isolado dos banheiros masculino e feminino. Sua porta de entrada possui 0,90m de largura e a maçaneta é do tipo alavanca e possui uma altura de 1,09m do piso. A porta possui um puxador horizontal de 0,79m de comprimento e 0,90m de altura, ambas dimensões estão de acordo com a norma, conforme figura 42.

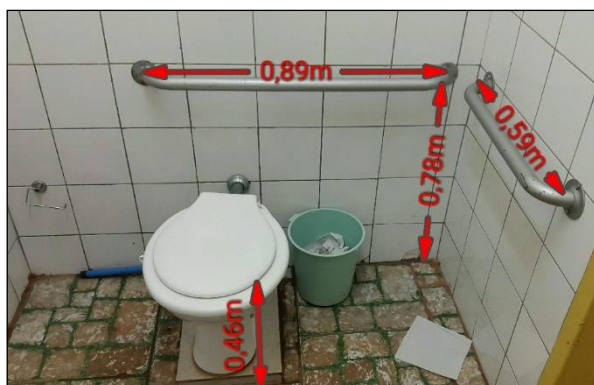
Figura 43 – Bacia sanitária do banheiro adaptado

O lavatório do banheiro adaptado possui uma altura de 0,64m e duas barras horizontais, não possui espelho e sua torneira não está de acordo com a norma, que determina torneiras com dispositivos eletrônicos, alavancas ou dispositivos equivalentes, estando então em desacordo com a NBR 9050 (2015). Duas barras horizontais foram instaladas próximo à bacia sanitária, ambas com altura de 0,78m e dimensões de 0,89 e 0,59m de comprimento, em desacordo com a norma. A bacia sanitária possui uma altura de 0,46m, de acordo com a norma, porém as barras de apoio possuem 0,60m. Não foi instalada uma barra de apoio a 90° na parede lateral, conforme figura 43.

Os banheiros, feminino e masculino foram redimensionados, assim como o banheiro adaptado para atender a norma. Várias inconformidades foram encontradas nos banheiros, corrimãos fora do recomendado pela norma, dimensões das louças em desconformidade. Foram feitas alterações no *layout* dos banheiros para poder adaptar e proporcionar um maior conforto e mobilidade, como demonstra as figuras 44 e 45.

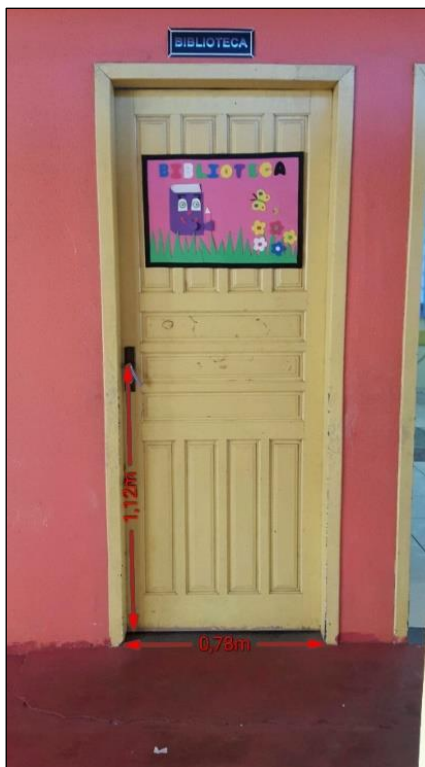
Figura 46 – Porta de acesso para a biblioteca

porta da biblioteca possui largura de 0,78m, maçaneta alavanca com altura de 1,12 m do piso, em desconformidade com a NBR 9050 (2015), a porta deveria possuir uma largura mínima de 0,80m e a maçaneta deveria estar no máximo a 1,10m de altura, conforme figura 46.

Para adequar o acesso a biblioteca, seria necessário a instalação de uma porta com dimensões de 0,8x2,10m e com a maçaneta na altura de 1,00m, conforme figura 47.

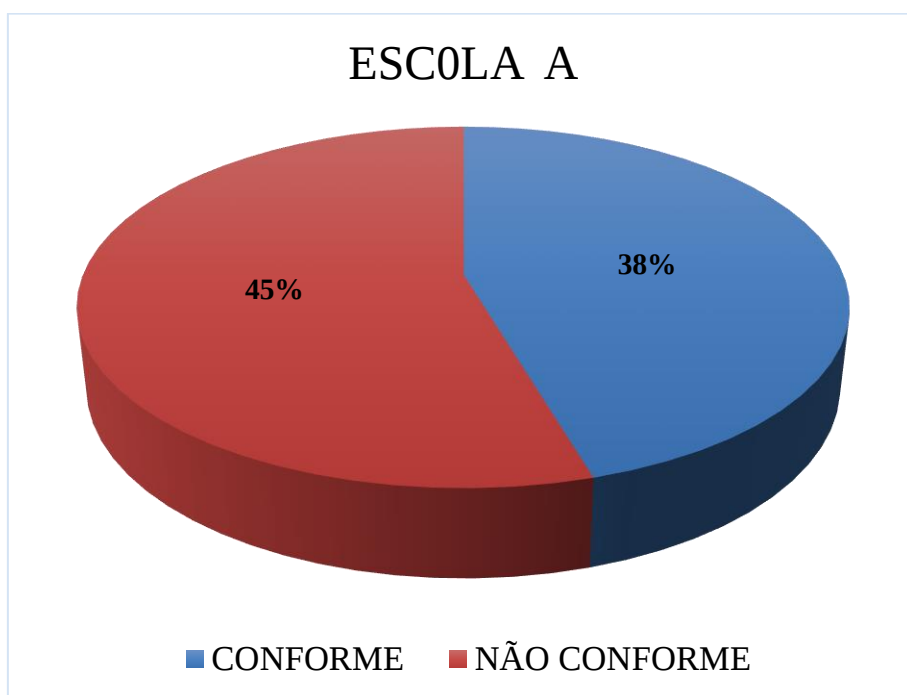
Gráfico 01 – Porcentagem de conformidade quanto aos critérios do APÊNDICE I

O gráfico 01 apresenta os dados coletados na escola A em Cascavel (PR). O resultado da análise de conformidade com a NBR 9050 (2015) identificou que 38% dos itens estão corretos, atendendo aos critérios da norma, porém 45% dos itens verificados, não está em conformidade.

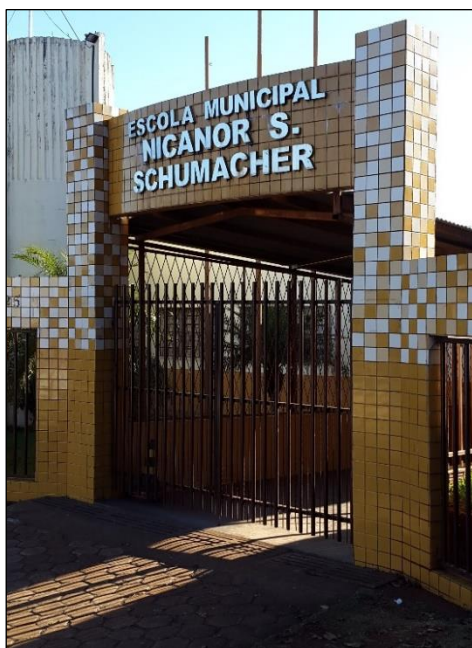
Figura 48 – Portão de acesso principal

A escola em questão possui dois acessos. O portão principal, direcionado aos alunos, não apresenta obstruções para o acesso de deficientes físicos estando em conformidade com a NBR 9050 (2015), conforme a figura 48.

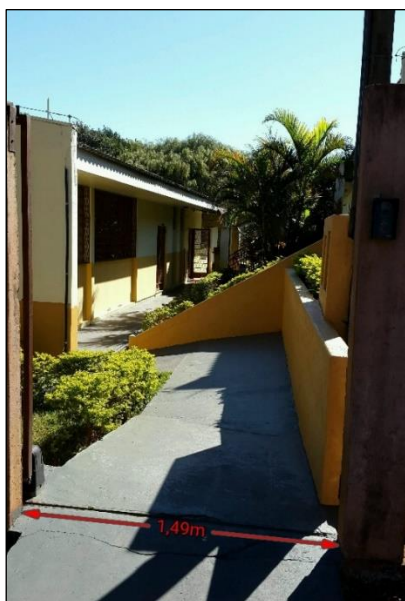
Figura 49 – Portão de acesso secundário

O portão de acesso secundário direcionado à área administrativa da escola possui uma porta de correr e duas rampas, conforme demonstra a figura 49.

O portão de acesso secundário possui largura de 1,49m, estando de acordo com a NBR 9050 (2015). A primeira rampa apresenta 4,58% de inclinação com largura de 1,45m, e a

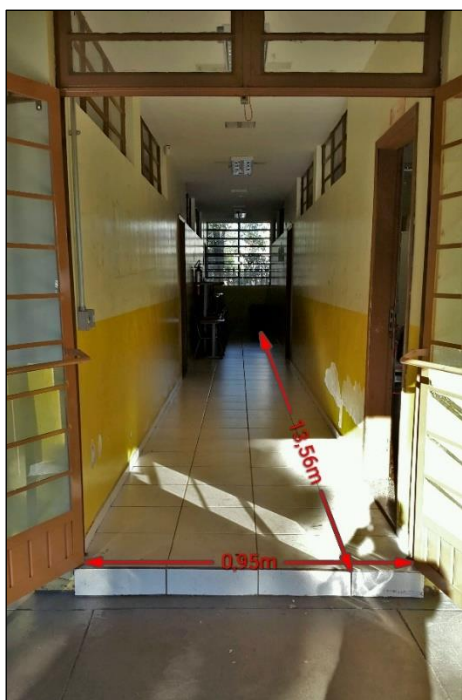
Figura 53 – Desnível no acesso ao bloco 1

A porta de entrada do bloco 1 contém uma largura de 0,95m e desnível de 0,14m e o corredor possui 13,56m. As portas de acesso às salas de aula possuem um desnível de 0,02m. O desnível na entrada está em desacordo com a norma, que determina que em desnível acima de 15mm é necessário adotar uma rampa, conforme figura 53.

Para a correção deste desnível, a norma determina que em desníveis de até 0,20m é

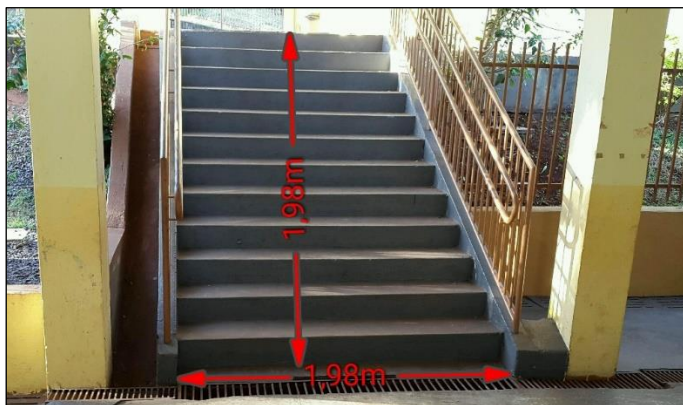
Figura 55 – Escada de acesso bloco 2 para o bloco 1

As salas de aulas são separadas através de dois blocos, 1 e 2, que não estão em níveis iguais, contendo atualmente apenas uma escada para acesso de ligação entre os dois blocos, não está instalada uma rampa conjugada com a escada para possibilitar a transição de cadeirantes entre os blocos, necessitando a sua execução para os alunos conseguirem acesso, como exige a NBR 9050 (2015), conforme figura 55.

A escada possui uma largura de 1,98m, com degraus de 0,31m de comprimento e

Para possibilitar o acesso de deficientes físicos entre os blocos 1 e 2 foi dimensionado uma rampa, que atende as normas da NBR 9050 (2015). A escada foi dimensionada com um corrimão de altura dupla, o que torna ela correta perante a norma, conforme figuras 56, 57, 58 e 59.

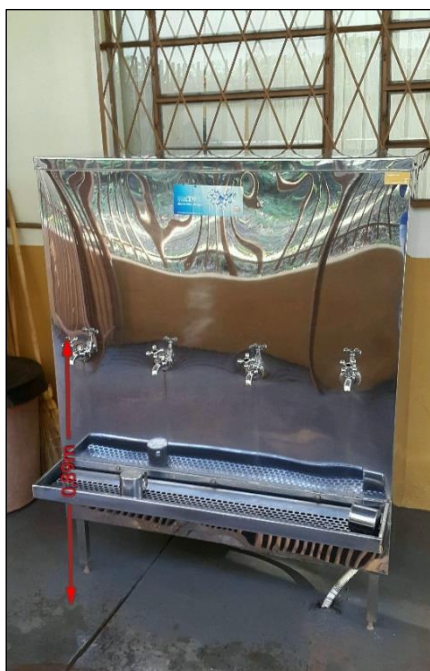
Figura 60 – Bebedouro 1 do bloco 2

A escola possui dois bebedouros que se encontram instalados no bloco 2. O primeiro fica no corredor da entrada principal e apresenta 0,89m de altura, do piso até a torneira, não estando em conformidade com a NBR 9050 (2015), pois não apresenta área de aproximação frontal para deficientes físicos, conforme a figura 60.

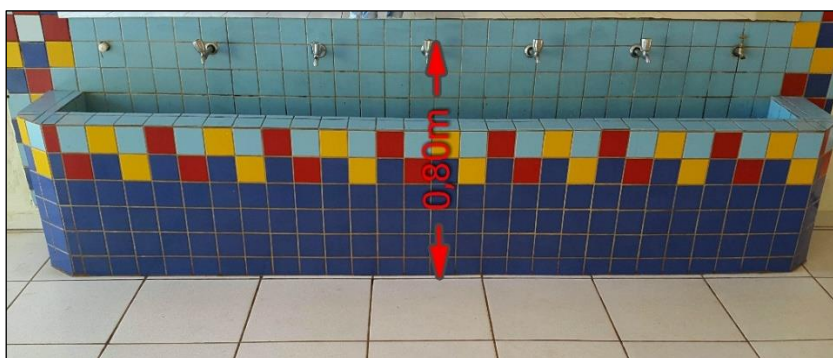
Figura 61 – Bebedouro 2 do bloco 2

O bebedouro 2, que se encontra no saguão do bloco 2, apresenta 0,80m de altura do piso até a torneira, também sem área de aproximação para deficientes físicos em desacordo com a norma, conforme figura 61.

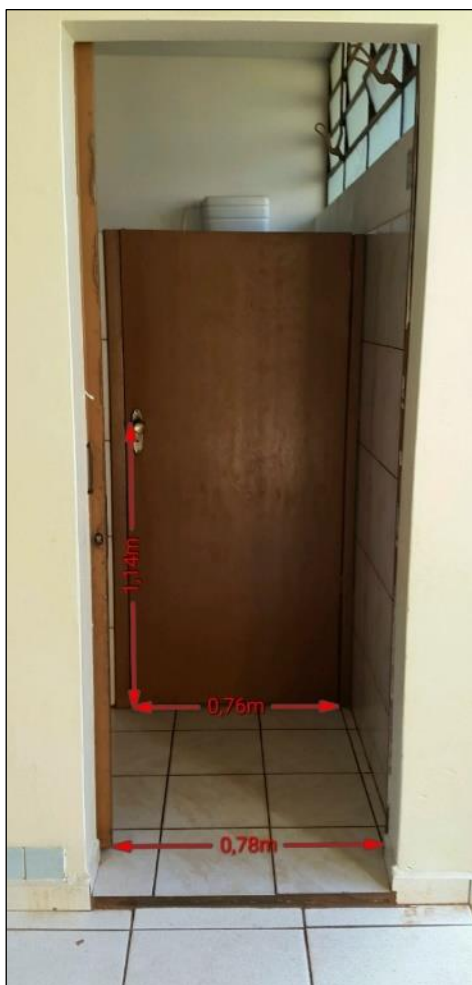
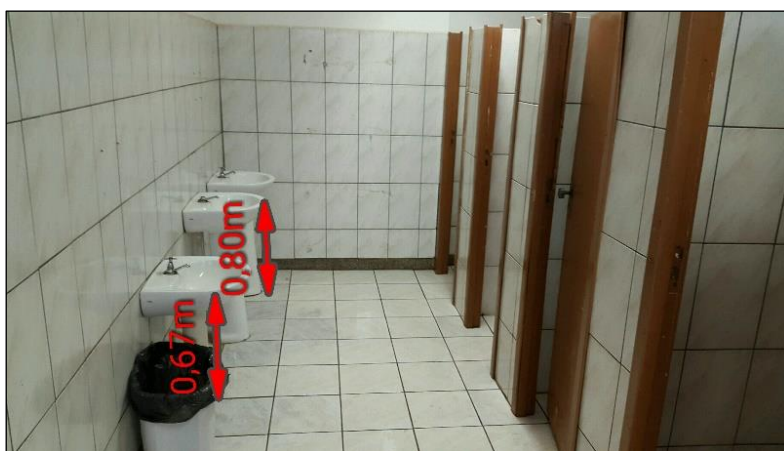
Os sanitários masculino e feminino apresentam o mesmo *layout* construtivo com quatro boxes comuns e um adaptado para deficientes físicos. Porém, na entrada do banheiro há um desnível de 0,05m e uma porta com dimensões de 0,78x2,10m, em desconformidade com a norma, que determina no mínimo portas com vão livre de 0,80m e desnível máximo de 0,015m, conforme figuras 63 e 64.

Figura 63 – Porta de entrada dos sanitários

Figura 64 – Boxes dos sanitários

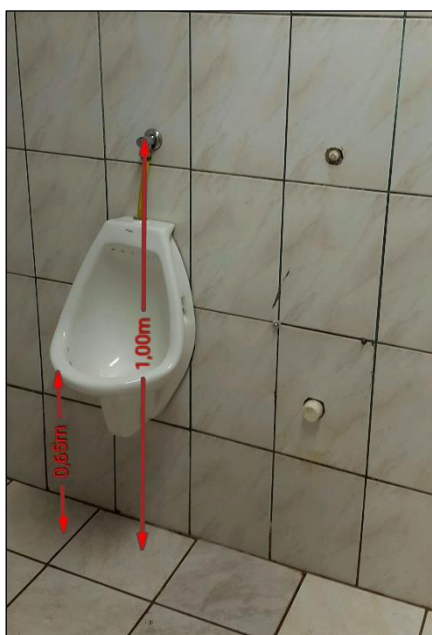
Figura 65 – Mictório

O banheiro masculino possui 1 mictório suspenso há 0,65m do piso, estando de acordo com NBR 9050 (2015), porém não contém válvula de acionamento a 1,00 m de altura do piso, conforme Figura 65.

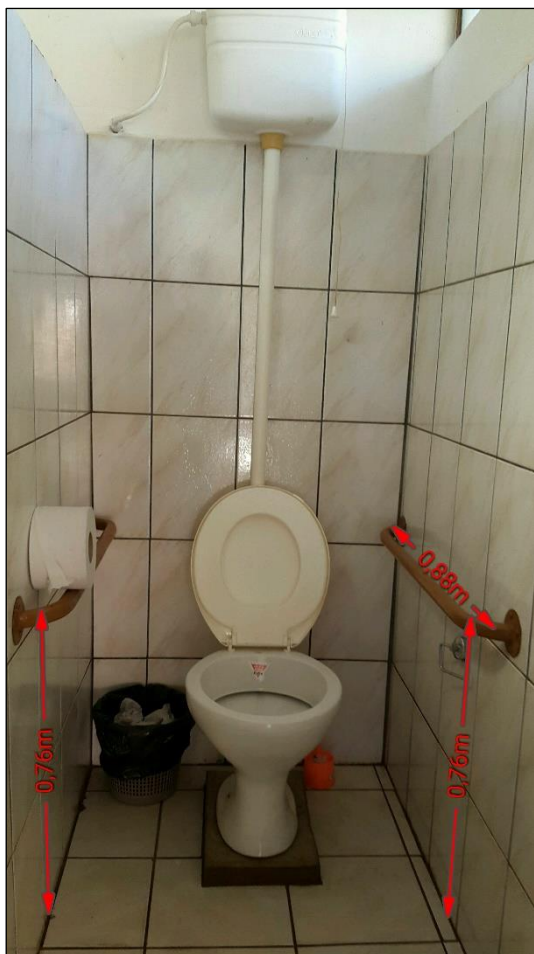
Figura 66 – Sanitário adaptado – feminino e masculino

Os sanitários feminino e masculino adaptados possuem porta de entrada com comprimento de 0,78m, a maçaneta da porta não é do tipo alavanca e possui uma altura de 1,14m do piso, não estando em conformidade com a norma. Foram também analisadas as barras de apoio: o lado oposto ao lado da abertura da porta possui puxador horizontal com altura 0,90m e comprimento de 0,80m, estando em conformidade com a mesma, porém as barras de apoio estão com uma altura de 0,76m do piso e está em desacordo com a NBR 9050 (2015), que determina altura máxima de 0,60m para banheiros infantis, conforme figura 66.

Os banheiros, feminino e masculino foram redimensionados, assim como o banheiro adaptado para atender a norma. Várias inconformidades foram encontradas nos banheiros, corrimãos fora do recomendado pela norma, dimensões das louças em desconformidade. Foram feitas alterações no *layout* dos banheiros para poder adaptar e proporcionar um maior conforto e mobilidade, como demonstra as figuras 67 e 68.

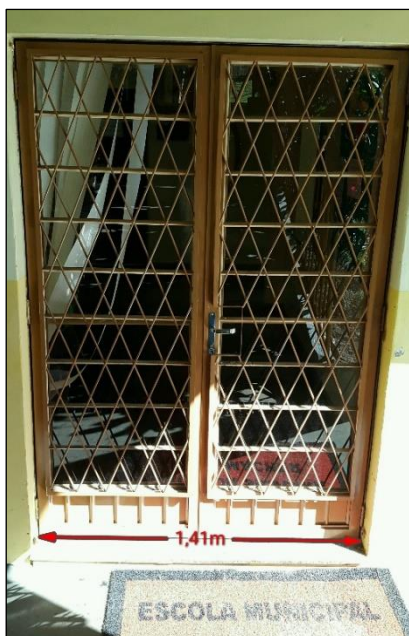
Figura 74 – Porta de acesso para o bloco 3

A porta de entrada do bloco 3 contém uma largura de 1,41m com maçaneta alavanca, como exige a norma, conforme figura 74.

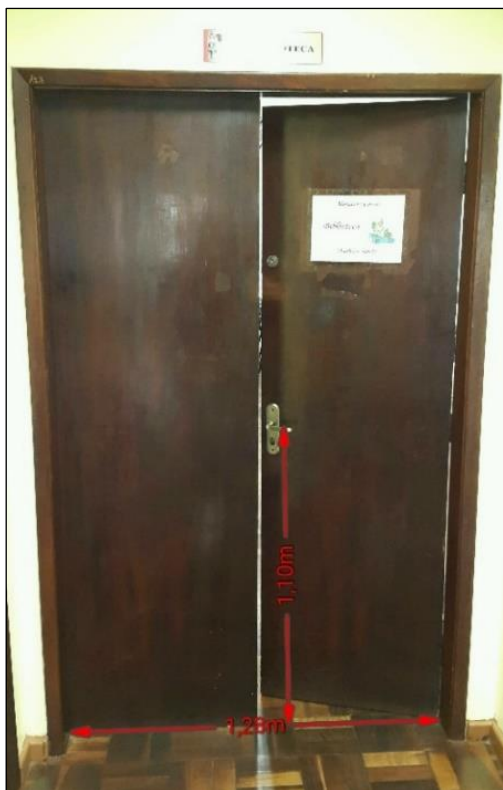
Figura 75 – Porta de acesso para a biblioteca

A porta da biblioteca possui largura de 1,28m com maçaneta alavanca e altura de 1,10m do piso, em conformidade com a NBR 9050 (2015), conforme figura 75.
