ANÁLISE DAS CONDIÇÕES DE ACESSIBILIDADE DA ESCOLA MUNICIPAL MARIA TEREZA DE ABREU FIGUEIREDO NA CIDADE DE CASCAVEL – PR.

Trabalho apresentado na disciplina de Trabalho de Conclusão de Curso II, do Curso de Engenharia Civil, do Centro Universitário - FAG, como requisito parcial de conclusão da disciplina.

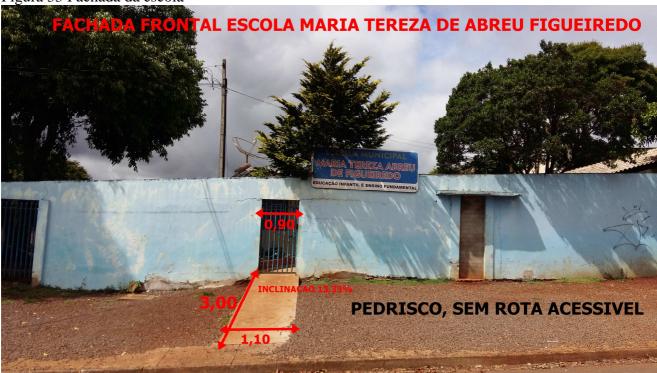
Figura 33 Fachada da escola

A edificação da escola, área total de 9.000 m², sendo área construída de 2.735,20 m², possui 06 blocos de construção de alvenaria, incluindo-se o ginásio de esportes, bloco 01 de salas, bloco 02 de salas, bloco 03 de salas, secretaria e um bloco para banheiros. Toda a edificação tem somente um pavimento, ou seja, o pavimento térreo.

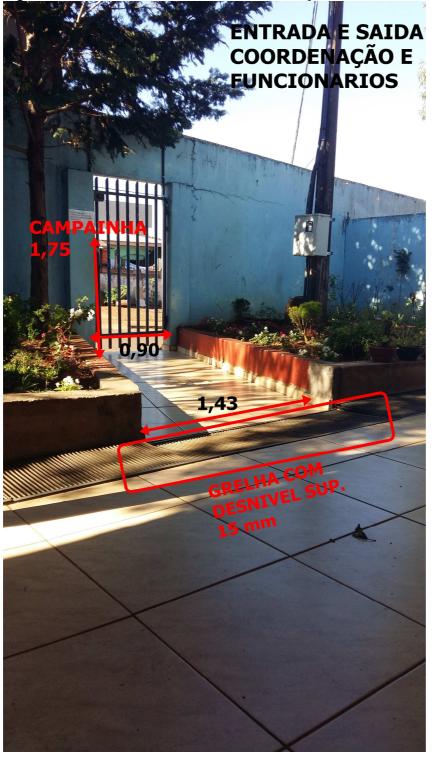
Figura 35 Entrada e saída de acesso a coordenação, funcionários e visitantes.

No acesso de uso exclusivo da coordenação, funcionários e visitantes da escola, pôde-se verificar que a altura da campainha externa (figura 35) está com 1,75m de altura e a altura da campainha interna (figura 37) com 1,50m de altura, portanto estão inadequadas a norma de acessibilidade prevista na NBR 9050/2015, que determina a altura para campainhas e acionador manual (alarme) entre 0,40m e 1,00m, facilitando assim o acesso ao dispositivo para os cadeirantes ou portadores de alguma deficiência que impeça este acesso.

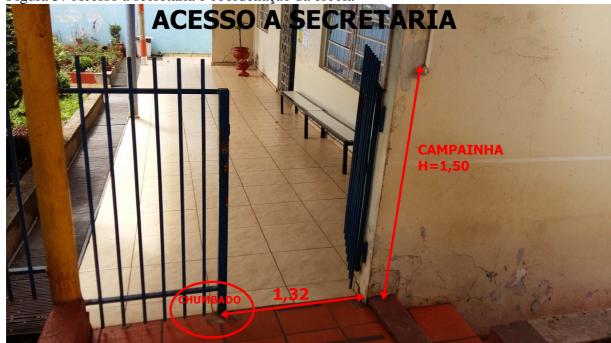
Figura 36 Entradas e saídas da secretária e coordenação da escola no projeto de adequação

A figura 36 mostra como ficará a entrada e saída da secretária e coordenação da escola no projeto de adequação no programa auto-cad, podendo-se perceber que o corredor de entrada que media 1,43m de largura, passara a medir 1,93m, no projeto de adequação inseriu-

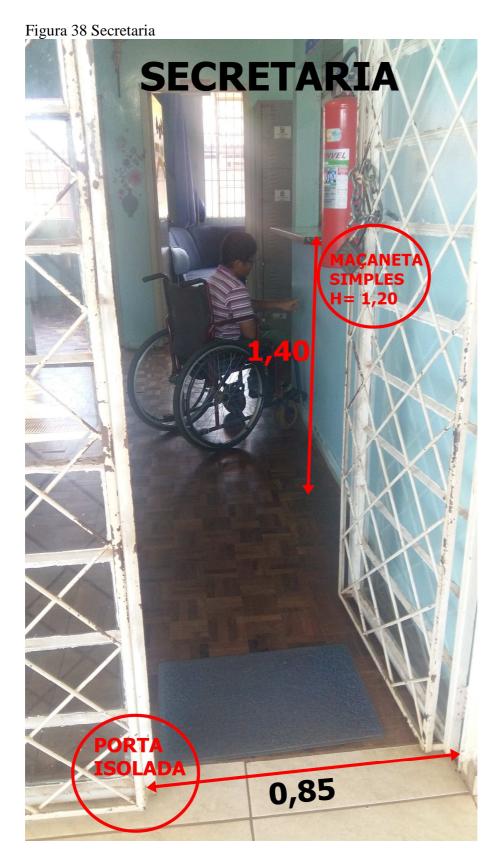
A largura do corredor da entrada e saída de acesso a coordenação, funcionários e visitantes da escola está com 1,43m de largura e seção transversal de 4m, portanto, não está de acordo com a norma, sendo que a norma prevê que para grandes fluxos de pessoas, o corredor deve apresentar uma largura mínima de 1,50m.

Na figura 38, pode-se observar que a porta de acesso à secretaria da escola é do tipo duas folhas com um vão de 1,70 m, cada uma contendo largura de 0,85m, observa-se ainda que uma folha das portas está isolada, impedindo a entrada de um cadeirante com folga, além de não possuir maçanetas do tipo alavanca.

O corredor interno da secretaria possui 1,43m de largura (figura 38), porém o mesmo deve conter no mínimo 1,50m de diâmetro, pois trata-se de um lugar em que circulam um grande fluxo de pessoas por ser o centro administrativo da escola.

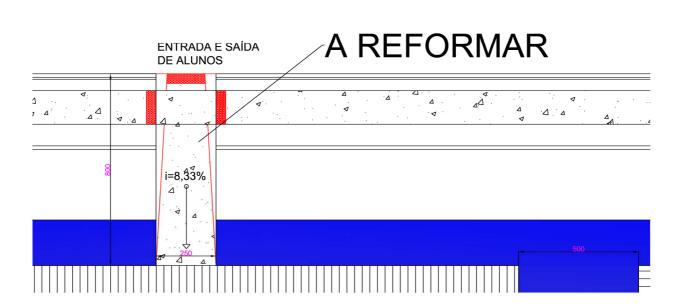
Figura 41 Entrada e saída de alunos da escola no projeto de adequação

A figura 41 representa a proposta de projeto de adequação da entrada e saída de alunos da escola.

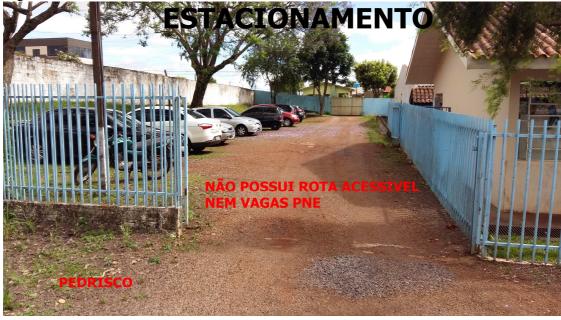
Figura 43 Estacionamento da escola

A entrada e saída da escola para o acesso de veículos (figura 42), não possui rota acessível, contendo obstáculos e pisos irregulares, não vagas e rampas de acesso para cadeirantes, pelo motivo de ser um lugar elevado, possuindo apenas degraus isolados, conforme figura 43 e 44.

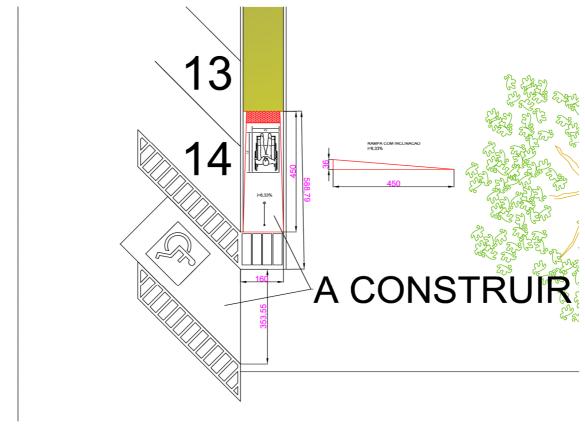
Figura 45 Estacionamento da escola no projeto de adequação

Para a adequação da escola na área do estacionamento propôs-se no projeto arquitetônico, conforme figura 45, 1% de vagas destinadas aos portadores de necessidades especiais ou idosos, propondo-se na vaga destinada aos portadores de necessidades especiais, sinalização, rota acessível e dimensões previstas na NBR 9050/2015.

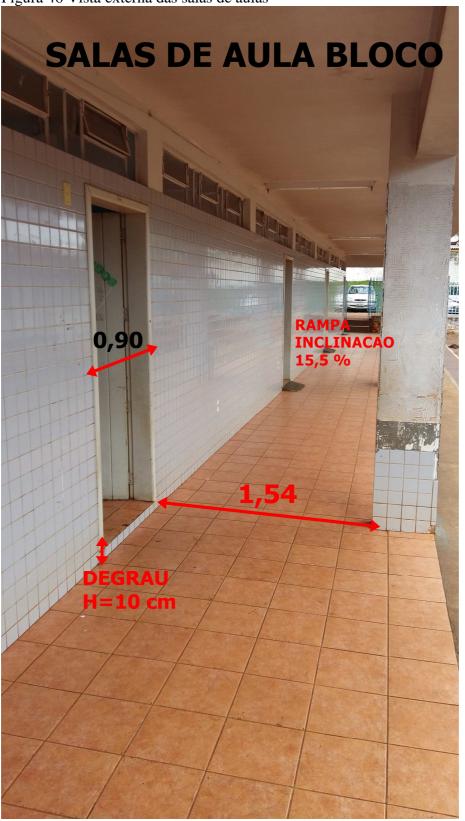
Figura 46 Vista externa das salas de aulas

A figura 46 demonstra a parte externa das salas de aulas da escola, estando em desacordo com a norma por conter degraus na entrada da sala ou rampas com inclinações elevadas, além de possuir um corredor de acesso, com piso irregular e sem sinalização.

No projeto de adequação da parte externa das salas de aulas, figura 47, aumentou-se a largura do corredor, por ser uma área de grande fluxo de pessoas, adequando o local com rampas acessíveis nas entradas das salas de aulas.

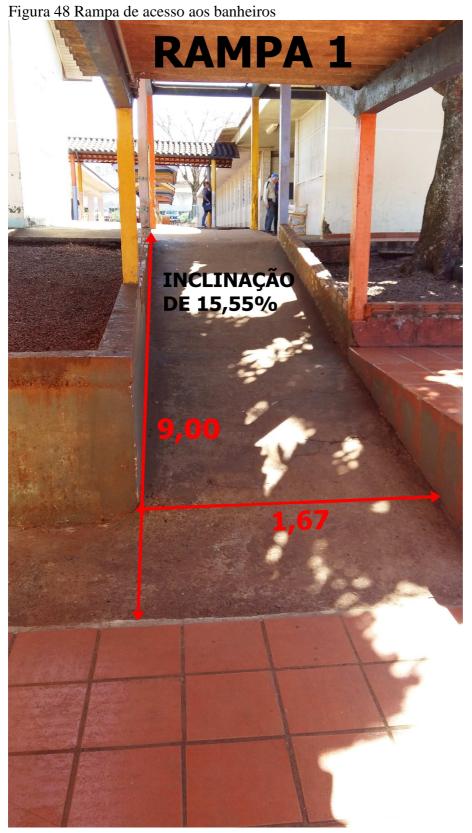
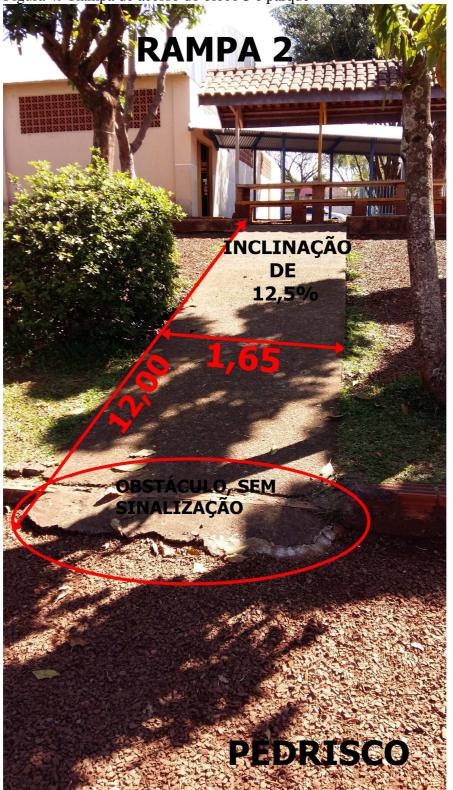
Figura 49 Rampa de acesso do bloco 3 e parque

A escola possui uma rampa de acessos externa do bloco 3 ao parque e uma rampa de acesso aos banheiros, conforme figuras 48 e 49. A rampa de acesso aos banheiros (figura 48), possui uma inclinação de 15,55%, seção transversal de 9,00m de comprimento e largura de 1,67m, não possuindo corrimão duplo exigido na norma, estando com o piso inadequado e sem sinalização. A rampa de do bloco 3 ao parque (figura 49) possui uma inclinação de 12,5%, acima do permitido na norma, seção transversal de 12m de comprimento e largura de 1,65, possuindo obstáculos e contra-piso de forma irregular, sem corrimão duplo exigido na norma, sem sinalização e sem rota acessível próxima, estando totalmente fora do que prevê a NBR 9050/2015.

As rampas acima mencionadas foram adequadas no projeto arquitetônico, conforme figuras 50, 51, 52 e 53, propondo a adição de um corrimão duplo com altura de 0,70 e 0,92m, adicionando um patamar de 1,50m, prolongando a extensão de 9,0m para 16,40m e de 12,00m para 19,00m, fazendo com que diminuísse a inclinação, chegando ao resultado inferior ao previsto na norma que é de 8,33% máximo de inclinação.

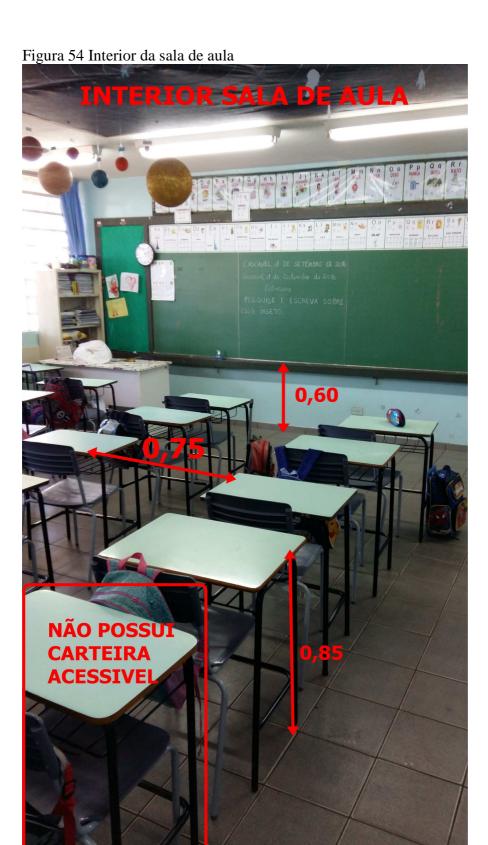
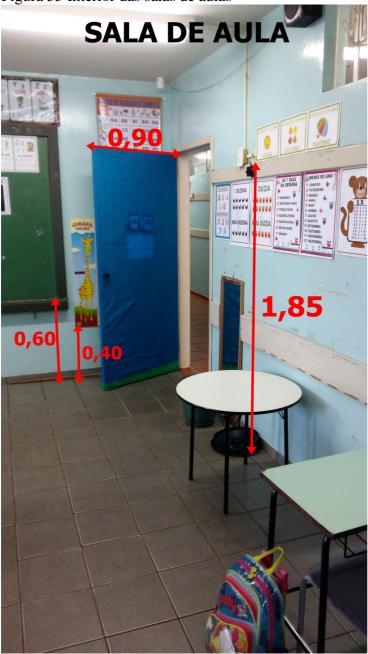
As figuras 54 e 55 demonstram o interior das salas de aulas, onde se verificou alguns fatores em desacordo com a norma de acessibilidade, como: os interruptores de energias e tomadas, as maçanetas das portas, alturas de alguns cartazes e quadros, *déficit* de carteiras para cadeirantes, espaçamento entre as carteiras, entre outros.

Nas salas de aulas da escola, a altura do quadro está com 60 cm, porém a NBR 9050/2015 em seu item 4.8.2 prevê que o alcance visual "para pessoa em cadeira de rodas está entre 1,10 m e 1,20 m" (NBR 9050, 2015).

Outro item que deve ser adequado nas salas de aulas, é a existência de carteiras especificas para cadeirantes, pois na escola não existem carteiras adequadas para estes alunos.

As salas de aulas da escola possuem maçanetas com altura adequadas a NBR 9050/2015, não precisando serem alteradas neste ponto, devendo ser alteras no tipo de maçaneta, para a modalidade alavanca.

No projeto de adequação do interior das salas de aulas, modificou-se a altura das tomadas e interruptores para 0,80m de altura, alterou-se a altura da *lousa* para 1,00m,

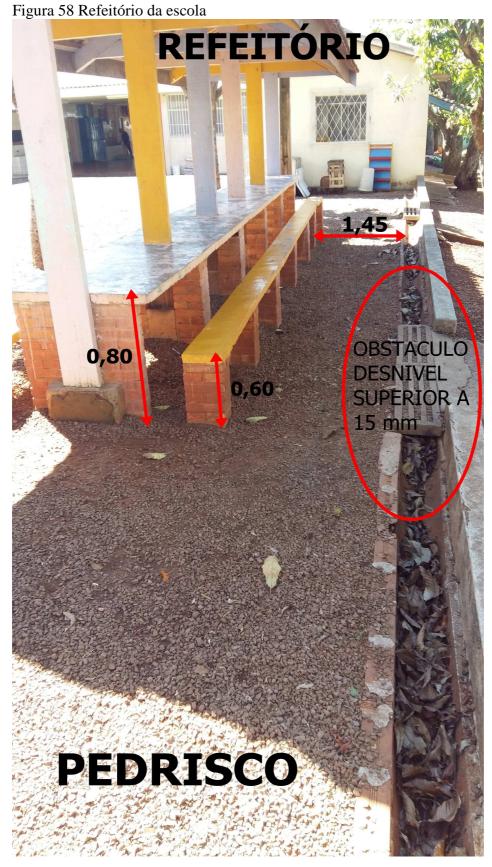
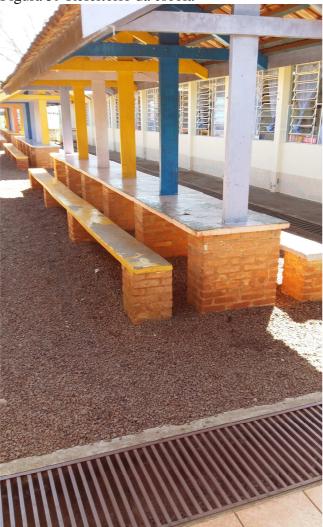
A escola não possui um refeitório adequado com a norma, pois a norma prevê que deve conter mesas especiais para cadeirantes, altura de mesas e cadeiras adequadas, possibilidade de deslocamento de cadeirantes, sendo que o atual refeitório se encontra localizado em uma área aberta, sem calçamento e com várias dificuldades de acesso, impedindo aos cadeirantes de socializar com os demais alunos (figura 58 e 59).

A norma dispõe que as mesas para refeições devem, primeiramente estarem localizadas dentro de uma rota acessível, o que não é o caso na presente escola, pois as mesas de refeição encontram-se em um ambiente impossível para o deslocamento de um cadeirante ou uma pessoa com mobilidades reduzidas, estando o piso totalmente forrado com pedrisco, devendo conter revestimento e acabamento adequados, contendo grelhas superiores ao desnível de 15mm permitidos na norma.

Além disso, as mesas de refeições devem ter altura de tampo entre 0,75 m a 0,85 m do piso acabado, sendo assegurada sob o tampo a largura livre mínima de 0,80 m, altura livre mínima de 0,73 m e profundidade livre mínima de 0,50 m para possibilitar que as P.C.R. avancem sob a mesa ou superfície com folga (NBR 9050, 2015).

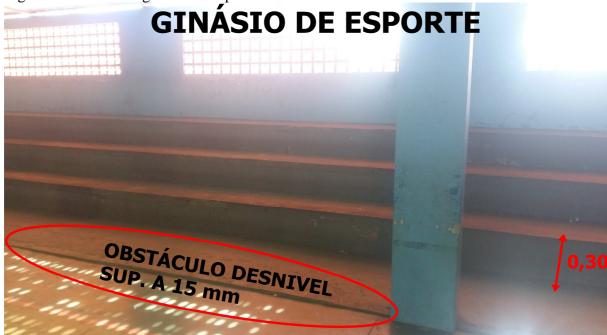
Figura 62 Interior do ginásio de esportes da escola

No interior do ginásio de esportes pode-se constatar irregularidades, no que se refere a NBR 9050/2015, quanto a falta de rampa de acesso, e espaço adequado para cadeirante nas arquibancadas do ginásio, sem rota acessível para circulação interna do ginásio, conforme figura 62.

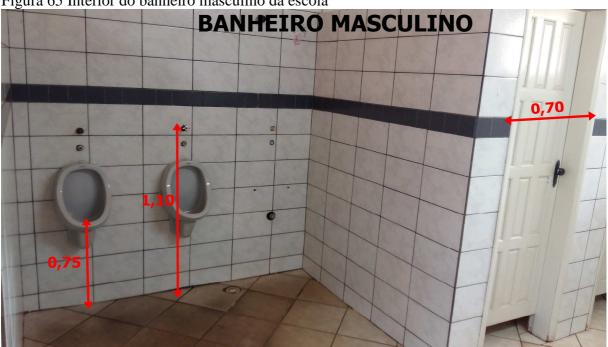
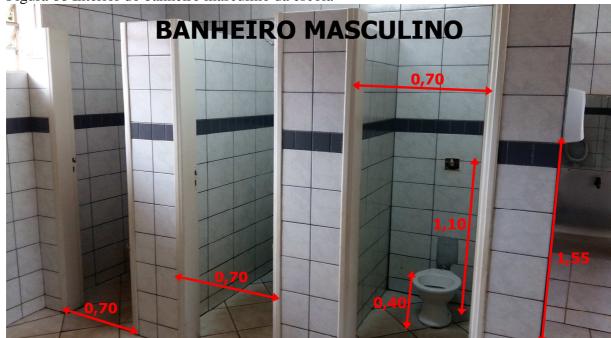
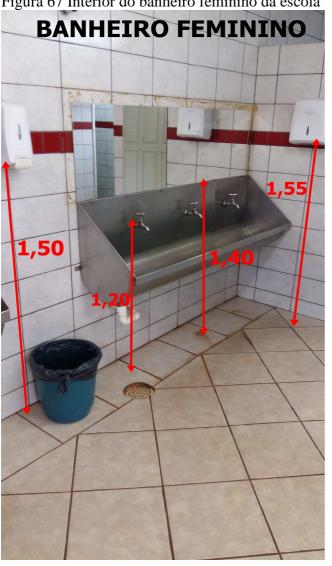
A escola possui um banheiro principal, que atende todos os blocos de salas e arredores da escola, e mais um banheiro dentro do ginásio de esportes e outro dentro do bloco 1 da escola. Todos os banheiros, estão em desacordo com a norma, pois não possuem nenhum sanitário ou lavatório, acessíveis para cadeirantes ou deficientes físicos e com mobilidades reduzidas. A norma exige que para o uso coletivo de sanitários ou banheiros é necessário 5% de cada peça instalada acessível.

As figuras 65, 66 e 67, demonstram a situação atual dos banheiros da escola, podendose perceber a falta de banheiros acessíveis, estando as portas dos boxes dos banheiros com 0,70m de largura, sendo que a norma prevê o mínimo de 0,80m de largura, permitindo a entrada de cadeirantes ao banheiro. O acento sanitário está em desacordo com a norma, pois devem possuir altura entre 0,43 e 0,45m do piso acabado, o acionamento de descarga está com altura acima do permitido na norma de 0,89m do piso acabado, também não possui barras de apoio, piso antiderrapante, lavatórios e acessórios com altura adequada.
