**ANÁLISE DE TRÊS MÉTODOS CONSTRUTIVOS DE VERGAS E  
CONTRAVERGAS A PARTIR DE MODELO UTILIZADO EM CONJUNTOS  
HABITACIONAIS NA CIDADE DE CASCAVEL - PR**

Trabalho apresentado na disciplina de Trabalho de Conclusão de Curso II, do Curso de Engenharia Civil, do Centro Universitário Assis Gurgacz - FAG, como requisito para obtenção do título de Bacharel em Engenharia Civil.

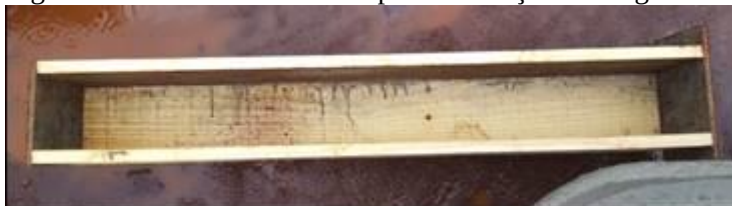
Figura 12 – Fôrma em madeira para realização de verga e contraverga.

Para a realização do método 1, como era em concreto, foi necessária a montagem da fôrma em madeira, conforme mostra a Figura 12.

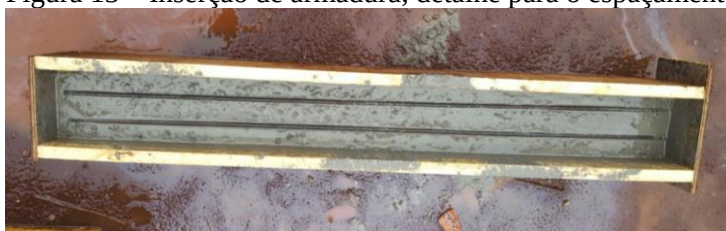
Figura 13 – Inserção de armadura, detalhe para o espaçamento da armadura.

O processo de concretagem se desenvolveu realizando a inserção de concreto para garantir o cobrimento da armadura, conforme o especificado na NBR 6118/2014 “Projetos de estruturas em concreto”. Na amostra foram empregadas duas barras de ferro CA 50, com diâmetro de 6,3mm, conforme ilustrado na Figura 13. A dimensão da armadura foi definida a partir da literatura onde Thomaz (2001) recomenda a utilização de no mínimo duas barras de 6,3mm. Já para aberturas de grande dimensão, as vergas devem ser calculadas como vigas. Como o vão em estudo é pequeno, adotou-se a utilização da armadura mínima.

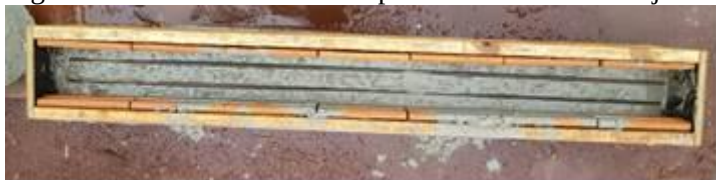
Figura 14 – Fôrma em madeira para alinhamento dos tijolos canaleta.

O método 2 é a execução da contraverga com tijolos canaletas para garantir o alinhamento e o encaixe correto foi utilizado uma fôrma de madeira. Iniciou-se a concretagem, de modo que o cobrimento fosse de 2,5 cm, conforme a norma NBR 6118/2014 “Projetos de estruturas em concreto”. Foram inseridas duas barras de aço CA 50, com diâmetro de 6,3 mm, conforme detalhe da Figura 14.

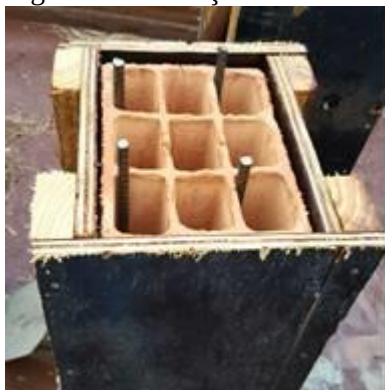
Figura 15 – Inserção de armadura método Construtora X.

O método 3 foi realizado com tijolos 9 furos para garantir a mesma seção para os três métodos. Utilizou-se fôrma em madeira para garantir o alinhamento dos tijolos, os furos dos tijolos foram preenchidos. Desta forma, a fôrma foi posicionada na vertical para permitir o lançamento do concreto. Foram utilizadas 4 barras de aço CA 50, com diâmetro de 6,3 mm, o

dobro do recomendado pela literatura; porém, o utilizado na execução das vergas e contravergas da Construtora X em estudo, sendo esta armadura posicionada no interior dos furos dos tijolos nos 4 furos das extremidades, como ilustrado na Figura 15.

Durante o processo de concretagem, realizou-se a centralização da armadura no furo para garantir o envolvimento do concreto de forma mais uniforme no entorno das barras. Como o diâmetro do furo do tijolo não foi projetado para receber armadura, o mesmo não segue a normativa NBR 6118/2004 em relação ao cobrimento mínimo da armadura.

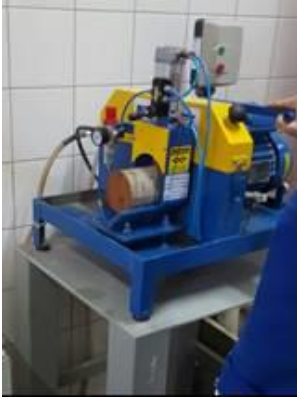
Figura 16 – Regularização superfície corpo de prova.

Utilizou-se a prensa para o rompimento dos corpos de prova, a superfície do corpo de prova foi regularizada, conforme se observa na Figura 16. Este procedimento é necessário para garantir a distribuição da carga sobre a área total da superfície.

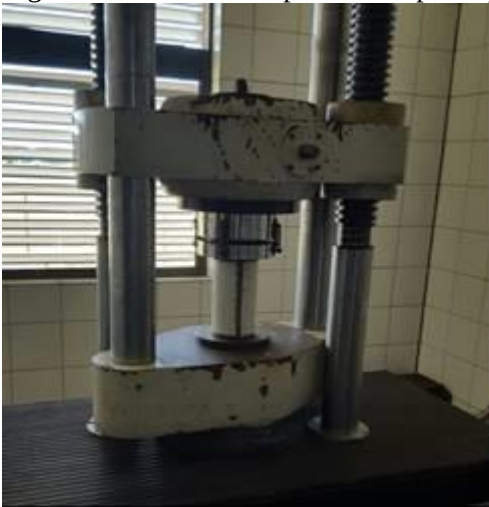
Figura 17 – Ensaio compressão corpo de prova.

O ensaio seguiu todos os procedimentos descritos na norma NBR 5739/2007. Durante o processo de ensaio a amostra foi envolta em um pedaço de tubo de PVC, que serviu para evitar o arremesso de partículas de concreto durante o ensaio, ilustrado na Figura 17.

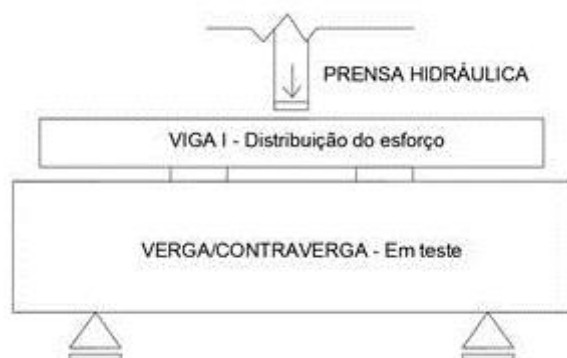
Figura 18 – Aplicação da carga nas amostras.

Foi obtida a resistência à compressão do concreto e o gráfico tensão/deformação. Com a determinação da resistência do concreto, iniciou-se a preparação para a aplicação de carga nas 9 amostras das vergas e contravergas. O processo foi realizado conforme esquema mostrado na Figura 18.

A amostra foi apoiada nas duas extremidades, o vão foi dividido em três partes iguais para alocar os roletes metálicos, que são os responsáveis pela distribuição da carga. Como fica difícil fazer a simulação da forma exata com que a verga e contra-verga é solicitada, optou-se pela realização do teste de flexão a 4 pontos a fim de se obter um valor comparativo de resistência para as amostras. Para garantir a uniformidade do local, foi utilizado um pedaço rígido de borracha no local que seria deslizado o rolete metálico. Sobre os roletes metálicos, foi colocada uma viga I para receber a carga da prensa, distribuir e reaplicar a mesma sobre os roletes metálicos, os quais transmitiram a carga para as amostras para obtenção dos dados.

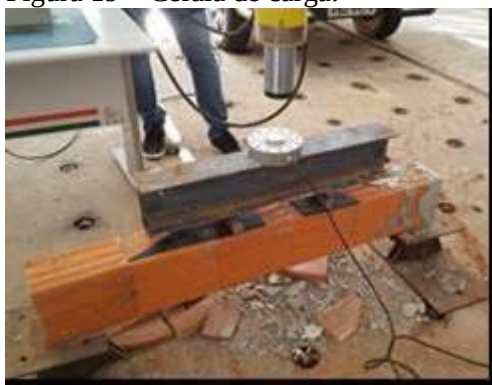
Figura 19 – Célula de carga.

Para todas as amostras foi realizado o mesmo procedimento. Os dados de aplicação de carga foram captados por uma célula de carga de 1000 KN, a qual foi inserida no ponto de aplicação de carga da prensa para a viga I, conforme o indicado na Figura 19.

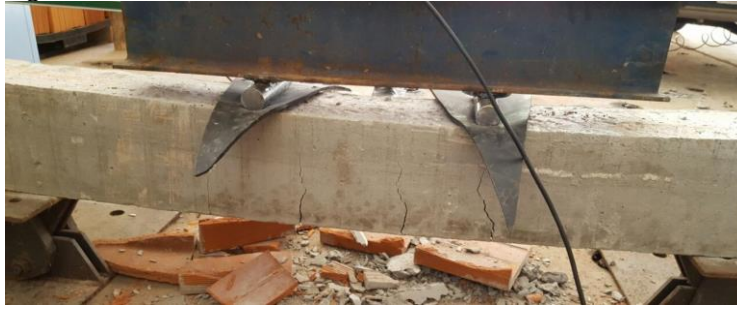
Figura 20 – Fissuras nas amostras.

Uma carga constante foi aplicada até o momento em que a peça passava do modo elástico para o plástico. Na Figura 20 podem ser percebidas as fissuras nas amostras.

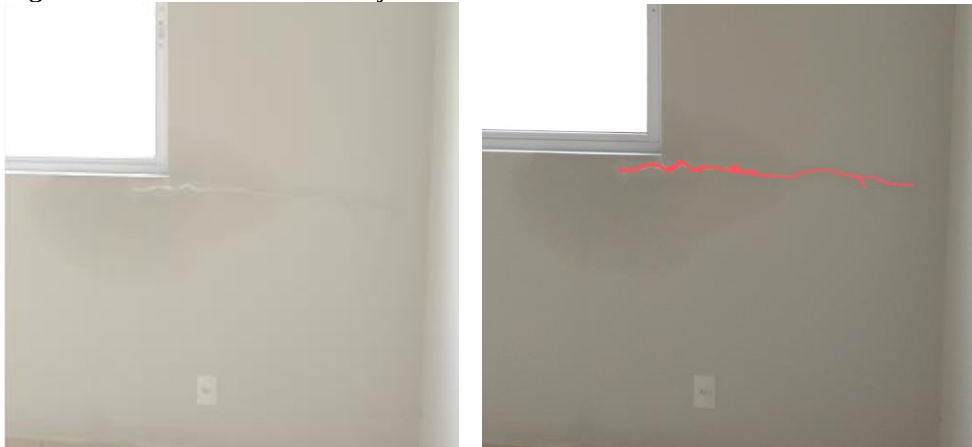
Figura 21 – Fissuras em vão de janela de unidade habitacional.

Após inúmeras visitas nas unidades habitacionais executadas pela Construtora X, pôde-se observar a ocorrência e a recorrência de fissuras nas janelas, conforme a Figura 21.

Observa-se que as fissuras ocorrem de forma horizontal no vão, sendo encontradas tanto na parte superior quanto na inferior do mesmo, onde durante o processo executivo foram utilizadas vergas e contravergas conforme o método 3 ilustrado neste trabalho. Tais fissuras se transpassam na alvenaria, ficando expostas as intempéries, trazendo consigo umidade, mofo, bolor, desintegração do reboco, bolhas e deslocamento da pintura; entre outros problemas patológicos, conforme ilustrados nas Figuras 22 e 23.

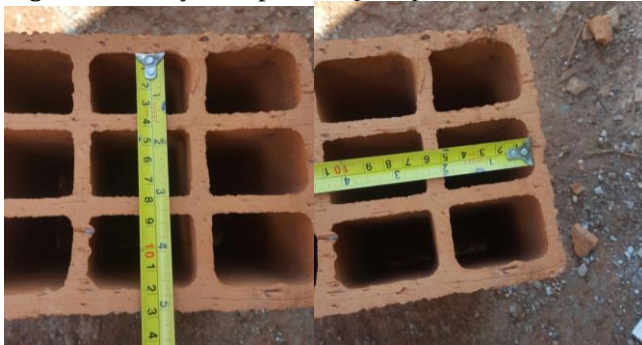
Figura 25 – Seção disponível para preenchimento de concreto.

Devido a execução do método 3 ser realizada a partir de tijolos, a seção disponível para o preenchimento com concreto é de 3,3x5 cm. Sendo assim, a normativa NBR 6118/2007 não é seguida, pois apenas a distância necessária para o cobrimento já ultrapassa a medida do vão, conforme visualizado na Figura 25.

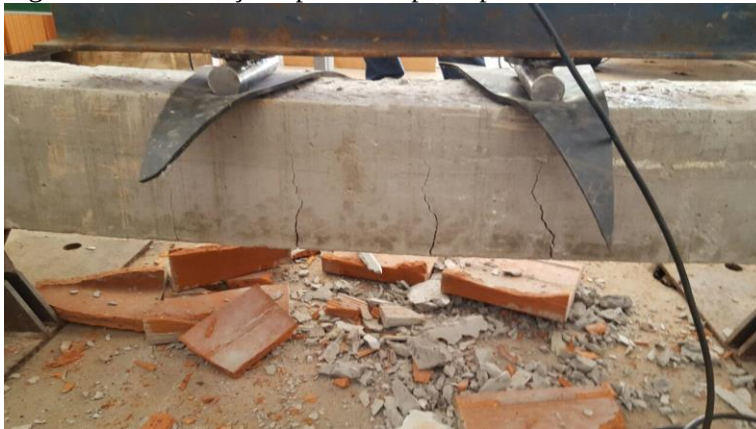
Figura 27 – Fissuração típica de ruptura por flexão – Método 1.

As peças foram analisadas durante o ensaio e percebeu-se que o mesmo seguiu os caminhos esperados. A fissuração que se notou nas peças de forma paralela a 90°, demonstra uma ruptura por flexão da peça, sendo sinal da solicitação da armadura para o esforço. No método 1 em concreto, ficou mais clara a visualização das fissuras, conforme ilustrado na Figura 27.

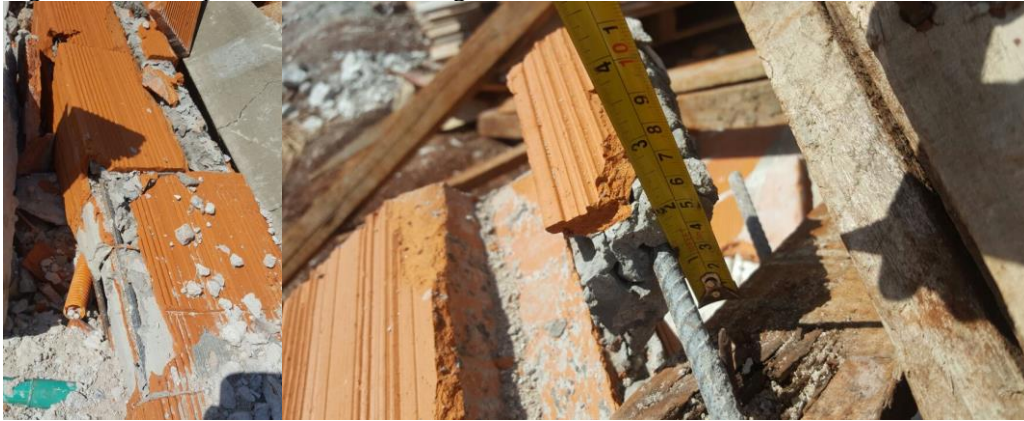
Figura 28 – Rompimento da contraverga devido flexão – Método 3.

No método 2 como o tijolo serviu de fôrma, não foi possível verificar uma fissuração, apenas notou-se o descolamento da peça cerâmica do concreto. Já no método 3 com tijolos 6 furos, acompanhou-se a flexão sofrida pela peça e o deslocamento dos pedaços inferiores dos tijolos instantes antes da ruptura total da peça. Este rompimento ocasionou a quebra do recobrimento e a exposição da armadura, conforme ilustrado na Figura 28.

Apesar de encontradas as fissuras próximas às janelas em várias unidades da edificação e se conjecturar sobre a eficiência do método empregado, nota-se mesmo que a Construtora X tenha utilizado quantidade de armadura maior do que a mínima recomendada pela literatura e a peça resistido ao esforço, muito próximo ao método 1 em concreto; no momento de ruptura a mesma ocorreu de forma brusca, sem o aparecimento de fissuras. Também houve a quebra do tijolo 6 furos que servia de recobrimento da peça, isto decorrente pouca seção do concreto nos vãos, no método 3.
