**ACESSIBILIDADE: ESTUDO DE CASO DO COLÉGIO ESTADUAL PAULO VI DA  
CIDADE DE BOA VISTA DA APARECIDA – PR, SEGUNDO A NBR 9050/2015.**

Trabalho apresentado na disciplina de Trabalho de Conclusão de Curso II, do Curso de Engenharia Civil, do Centro Universitário FAG, como requisito parcial para obtenção do título de Bacharel em Engenharia Civil.

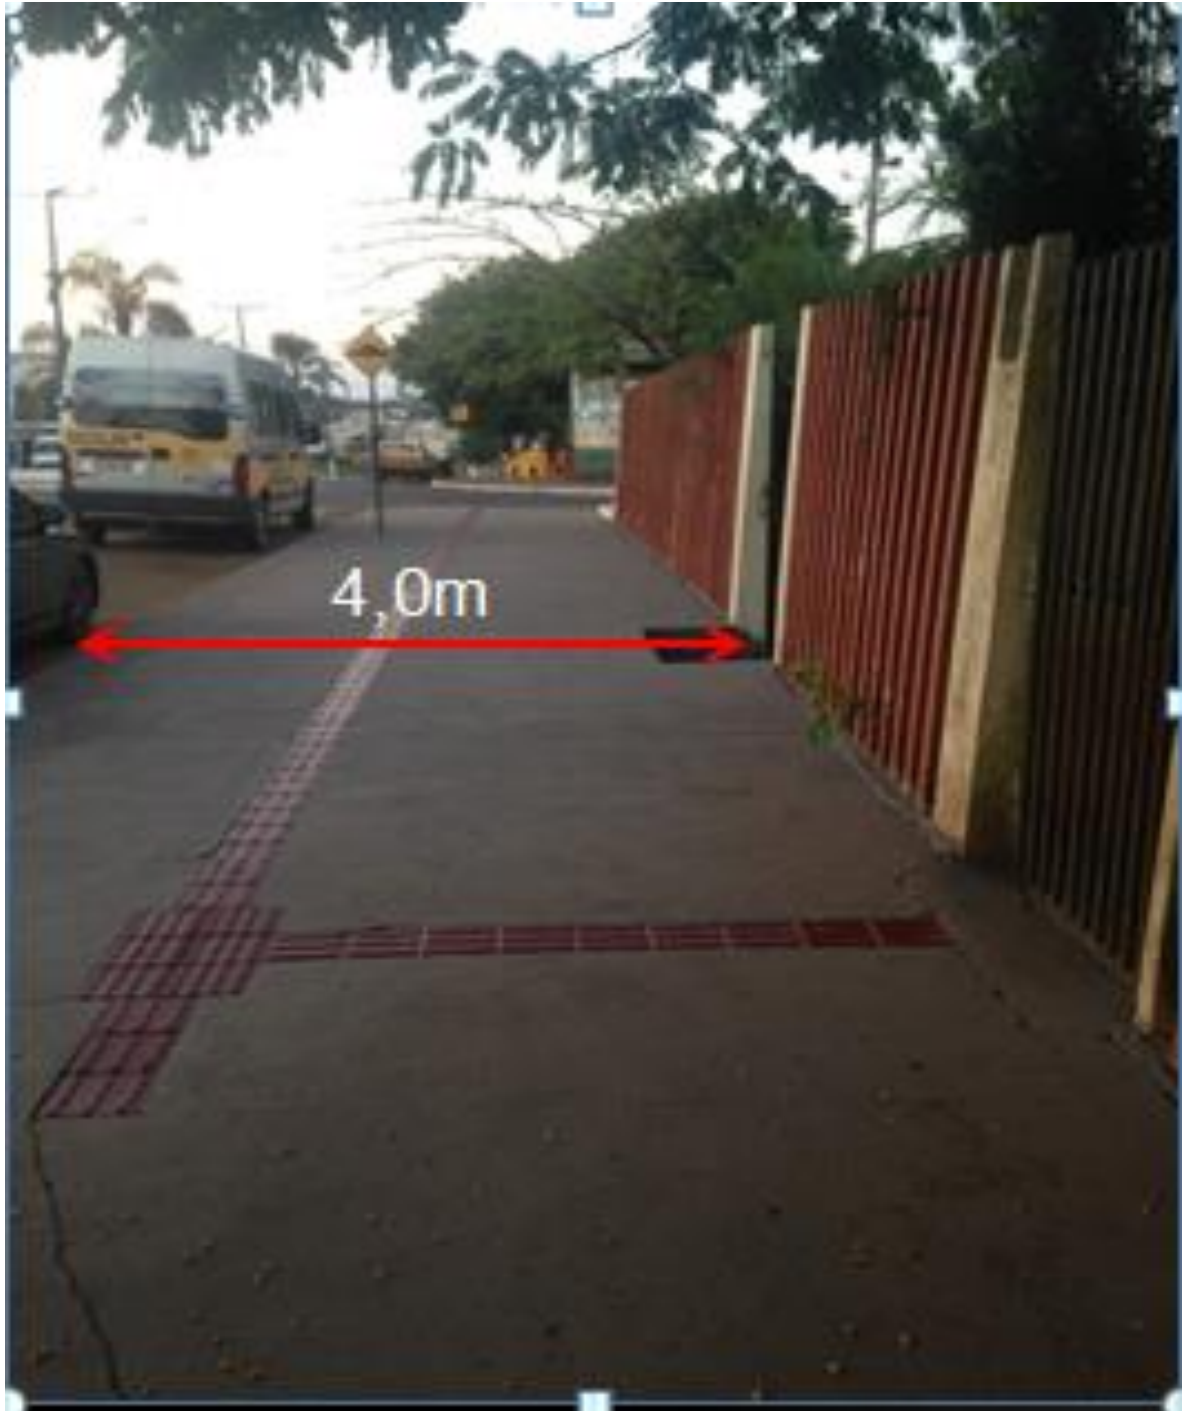
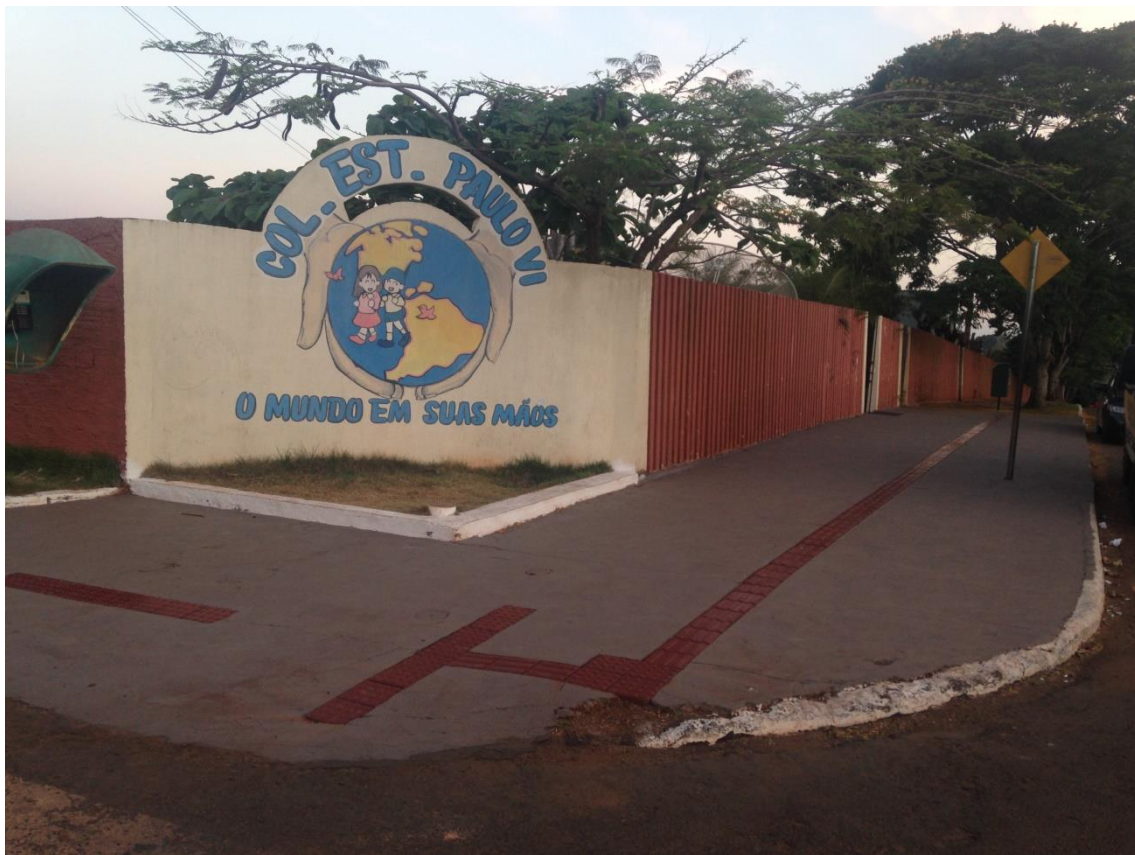
É notado ainda que há o piso tátil de alerta de mudança de direção e sinalização no colégio em estudo, como se pode ver nas figuras 5 e 6.

**Figura 5: Calçamento de acesso ao colégio, em concreto maciço, e com piso tátil com alerta de mudança de direção.**

**Figura 6: Calçamento de acesso ao colégio, em concreto maciço, e com piso tátil com alerta de mudança de direção.**

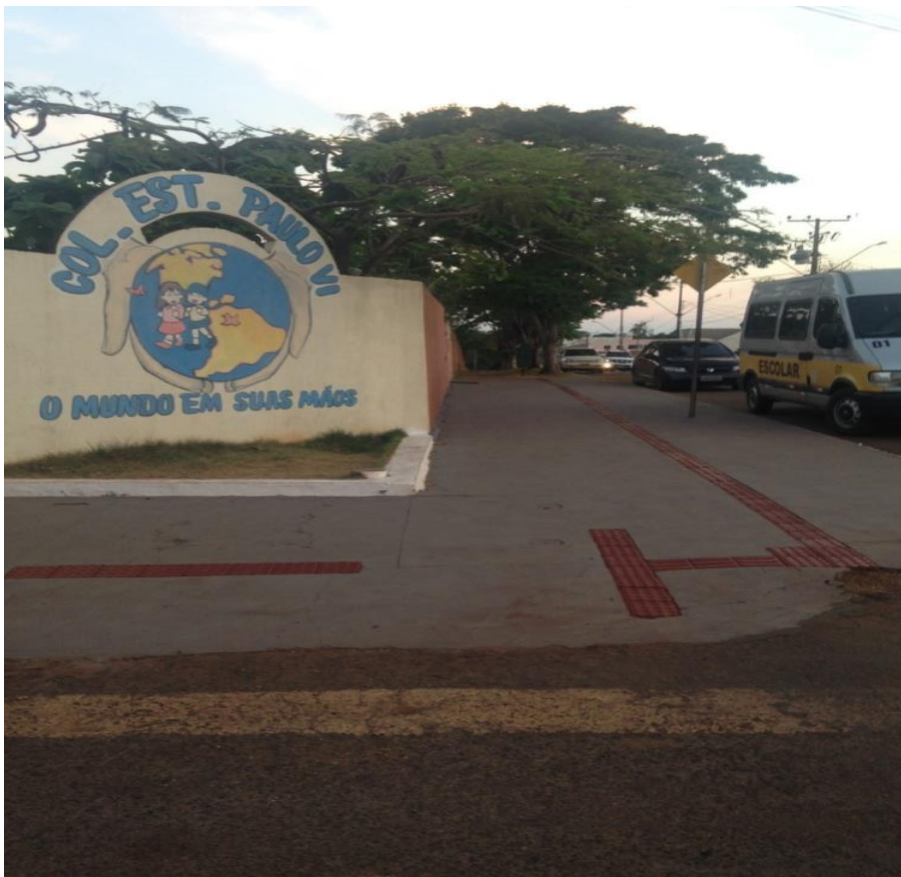
**Figura 7: Guia rebaixada 1, com medidas adequadas e falta de sinalização internacional de acesso.**

guia, executada com uma inclinação total de 5%, não possui sinalização com símbolo internacional de acesso em seu término. Junto ao leito carroçável, o desnível é inferior a 15 mm, como se pode notar na Figura 7.

A figura 8 demonstra a adequação realizada conforme a norma NBR 9050/2015 para guias rebaixadas, com espessura passagem de de 1,20m.

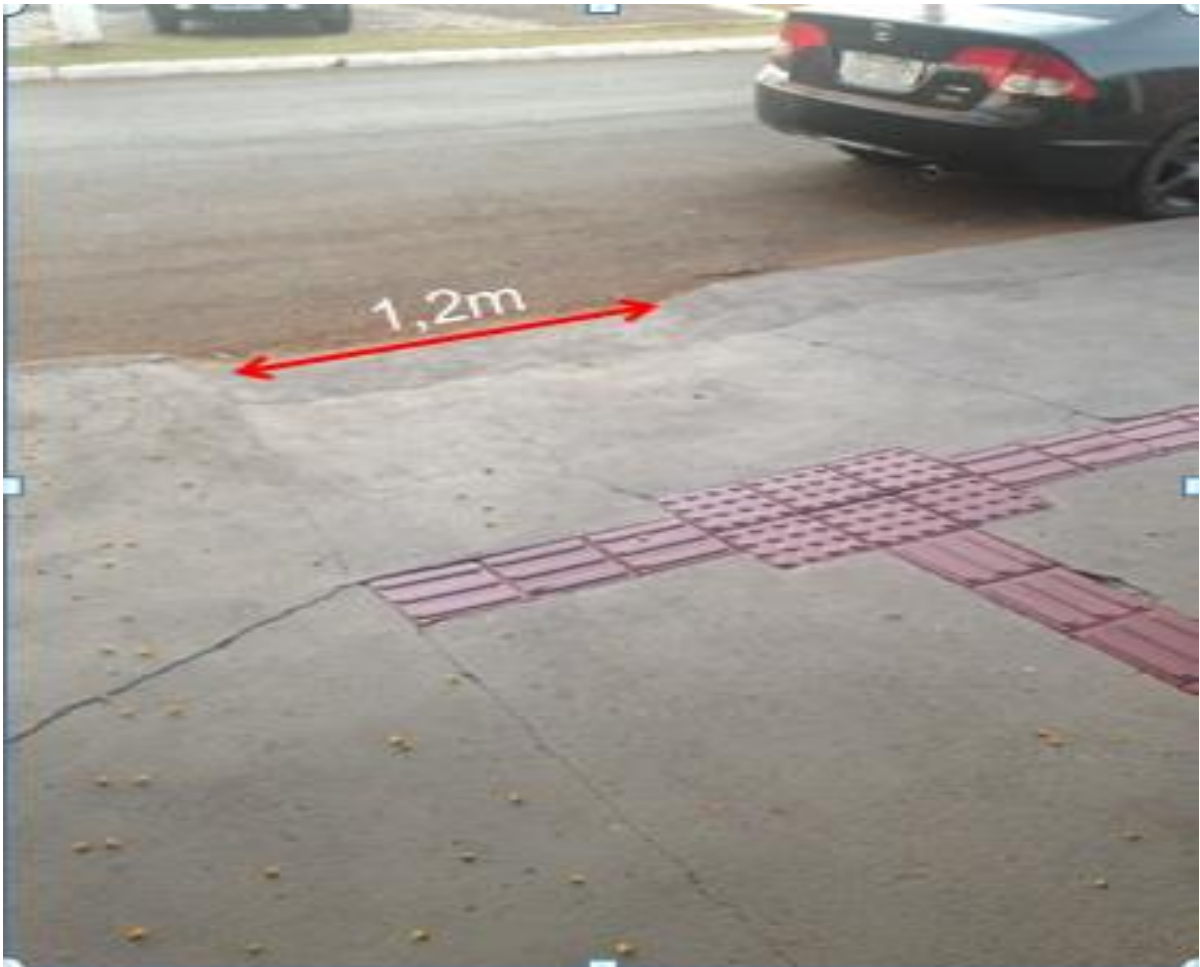
**Figura 9: Guia rebaixada 2, com medidas adequadas e falta de sinalização internacional de acesso.**

Já a guia rebaixada 2 que se situa bem em frente ao portão de acesso de alunos, está executada exatamente com 1,20m de largura. A inclinação máxima aceita pela normativa é de 8,33%, sendo a guia executada com uma inclinação total de 8%, não possui sinalização com símbolo internacional de acesso e em seu termino, e junto ao leito carroçável, o desnível é inferior a 15 mm, como se pode notar na Figura 9.

A figura10demonstra a adequação realizada conforme a norma NBR 9050/2015 para guias rebaixadas, com espessura passagem de de 1,20m.

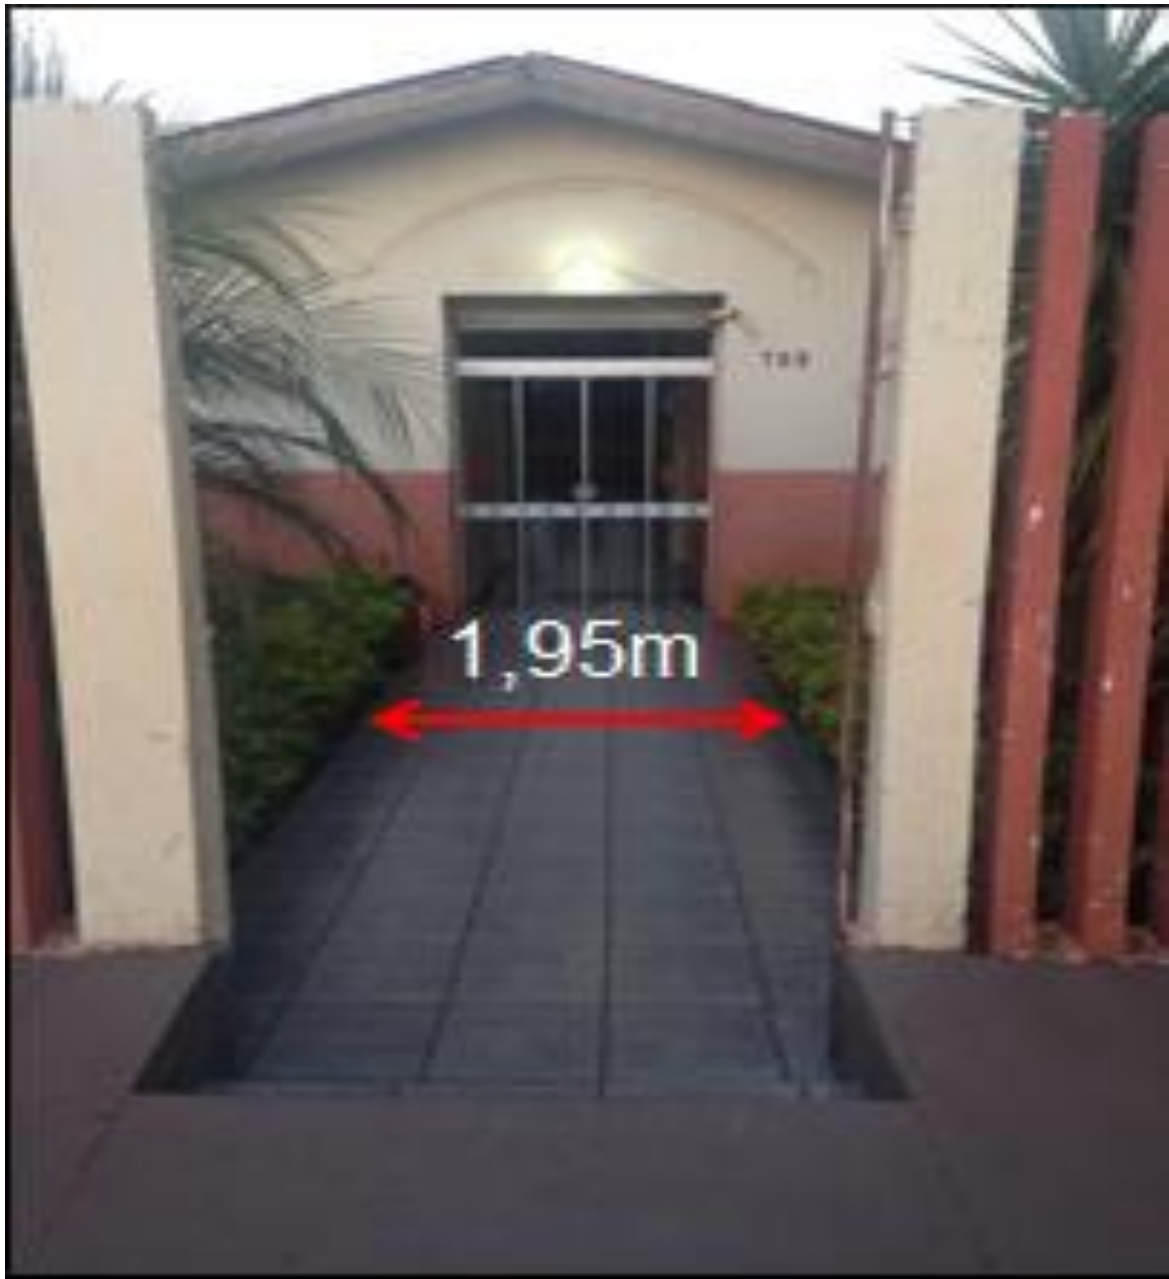
**Figura 11: Porta de acesso ao colégio em estudo.**

9050 ABNT, 2015), sendo travadas por chave na parte externa e interna, como demonstrado na Figura 11.

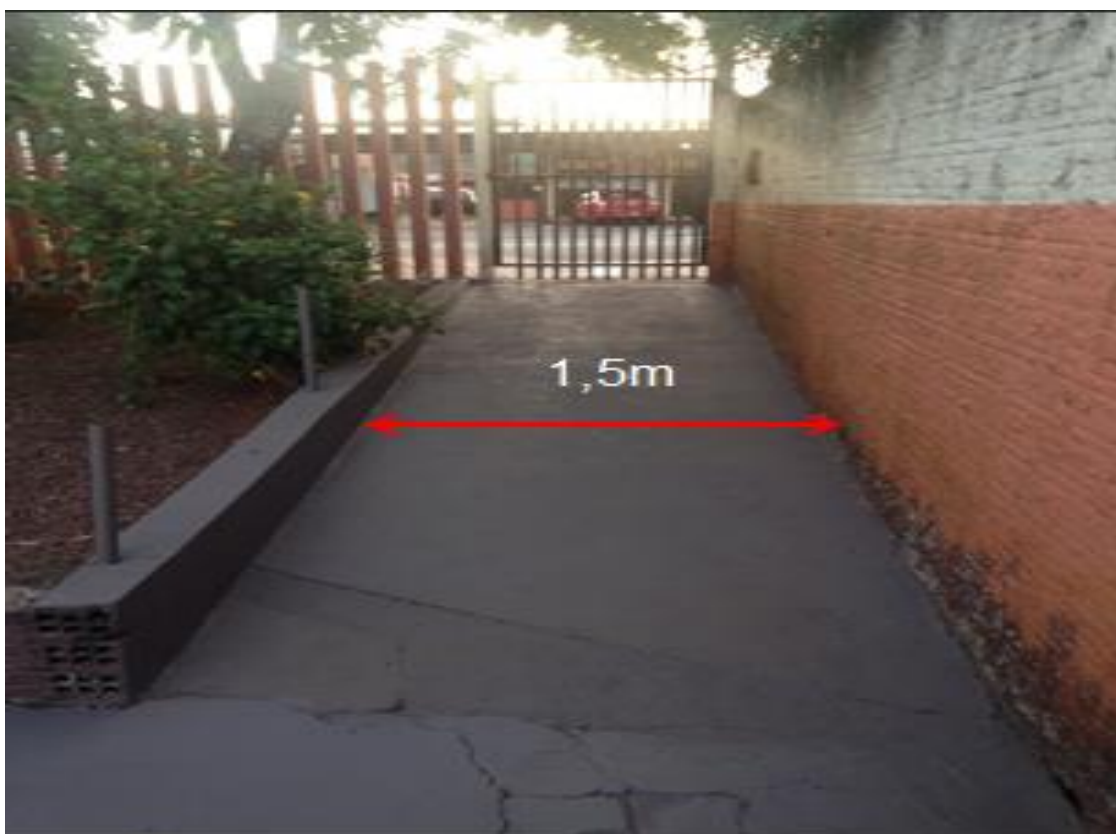
**Figura 13: Portão de acesso ao colégio em estudo.**

Na figura 13, tem-se o portão de acesso e entrada principal dos alunos, onde uma rampa apresenta uma declividade permitida em norma, com declive de 6%, estando em conformidade com a NBR9050/2015 que é de 8,33%. No que se refere a estrutura da superfície e sinalização, a rampa apresenta superfície totalmente regular. Na lateral, onde não existe muro, o guarda-corpo para proporcionar o apoio ou balizamento de portadores de deficiência foi quebrado há pouco tempo. O revestimento apesar de ser em material regular, não apresenta nenhuma sinalização ou piso de alerta e direcional como estabelecido na norm.

A figura 14 demonstra a adequação realizada conforme a norma NBR 9050/2015 para o corrimão, com alturas com 0,70m e 0,92m das barras ao piso.

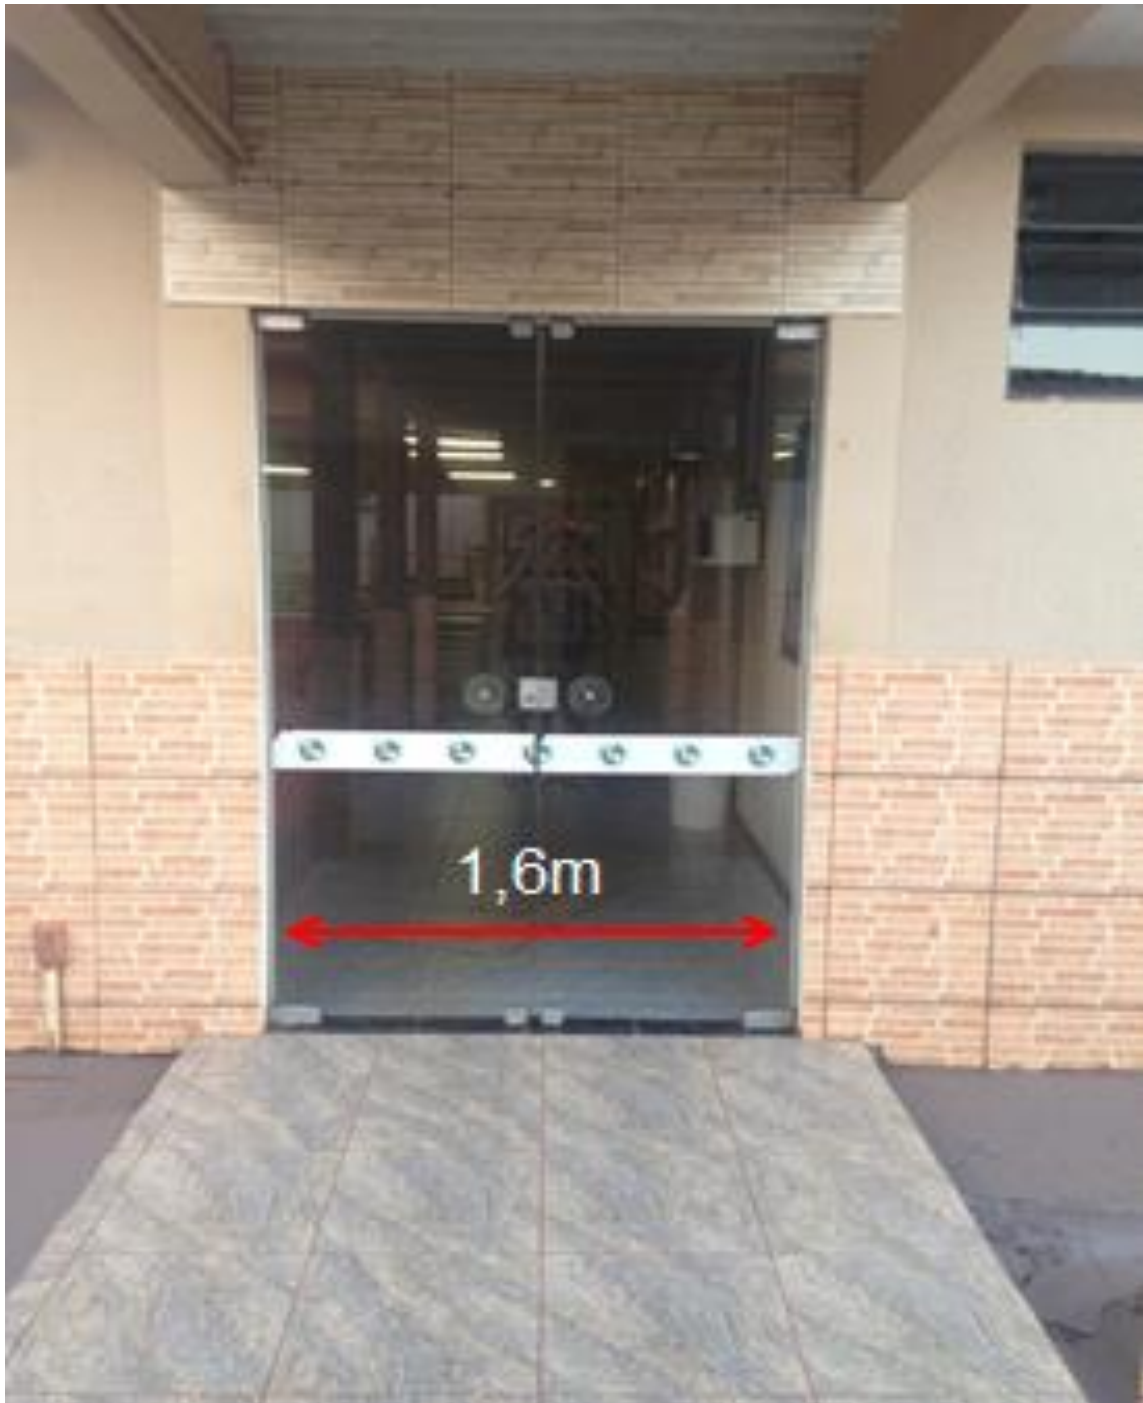
**Figura 15: Porta de acesso a supervisão pela parte interna.**

A porta que dá acesso a recepção, sala dos professores e coordenação do colégio pela parte interna, possui vão de 1,6 m quando aberta as duas folhas. No dia-a-dia, a coordenação da escola deixa as duas folhas abertas, possibilitando uma pessoa com mobilidade reduzida de entrar nesses locais. Além disso, esse acesso não possui degraus, facilitando ainda mais o acesso mesmo que esteja aberta apenas uma das folhas da porta.

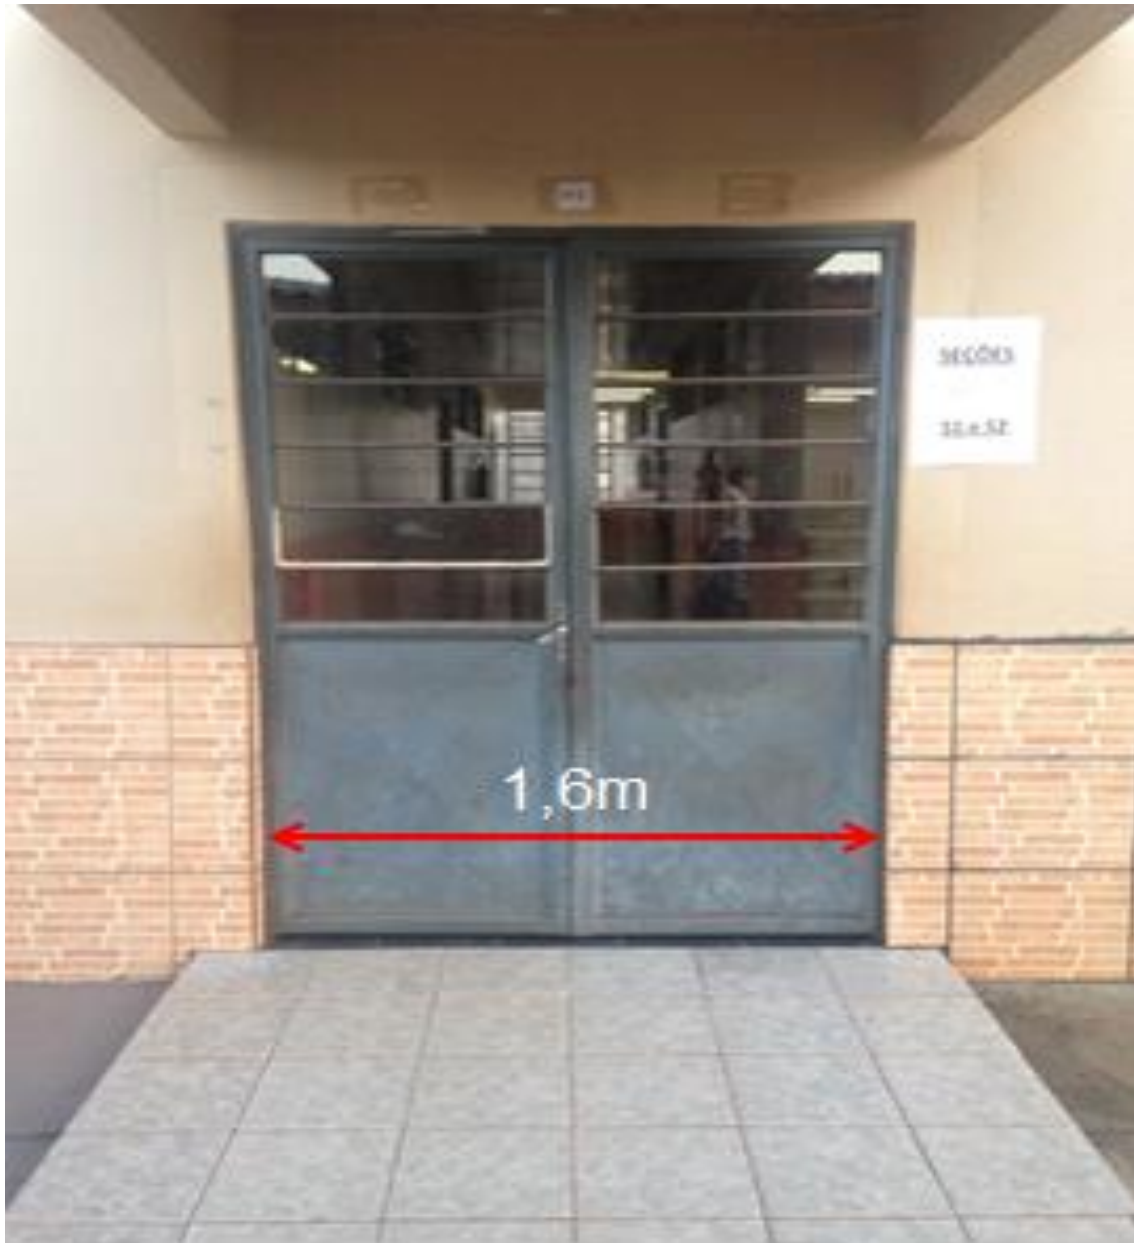
**Figura 16: Porta de acesso a circulação entre as salas de aula.**

abertas, possibilitando uma pessoa com mobilidade reduzida de entrar nesses locais. Além disso esse acesso não possui degraus, facilitando ainda mais o acesso.

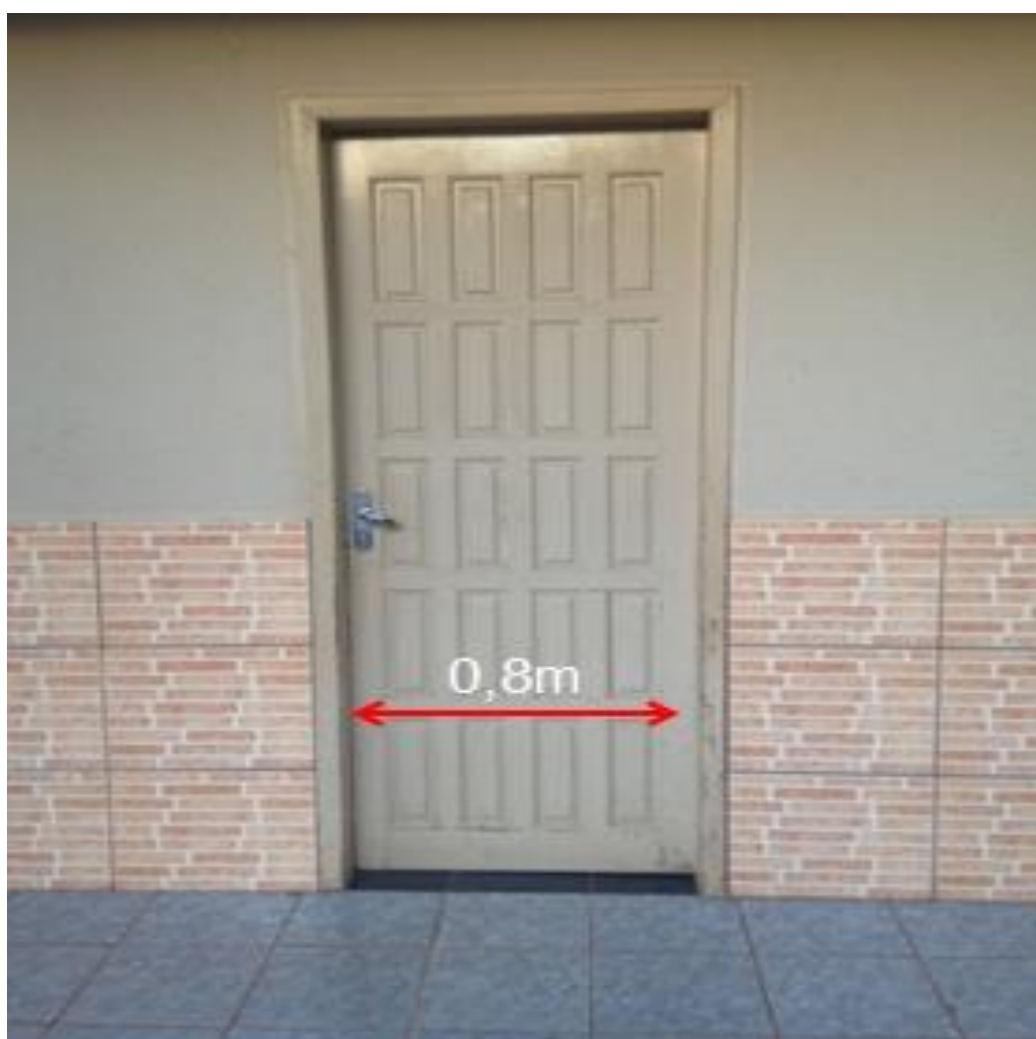
**Figura 17: Porta de acesso a sala de aula.**

devem ter um vão livre, de no mínimo 0,80 m de largura e 2,10 m de altura. Em portas de duas ou mais folhas, pelo menos uma delas deve ter o vão livre de 0,80 m. O vão livre de 0,80 m deve ser garantido também no caso de portas de correr e sanfonada, onde as maçanetas impedem seu recolhimento total. Porém as portas das salas de aulas não possuem a maçaneta do tipo alavanca determinada em norma.

Na Figura 18 apresenta-se a adequação em conformidade com a NBR 9050/2015. Apresenta-se a porta totalmente adaptada às pessoas com mobilidade reduzida, permitindo seu livre acesso. Na porta foi especificado a barra a uma altura

de 90 cm e maçaneta do tipo alavanca, a dimensão de passagem livre de 80 cm e um acabamento inferior para proteção de impactos.

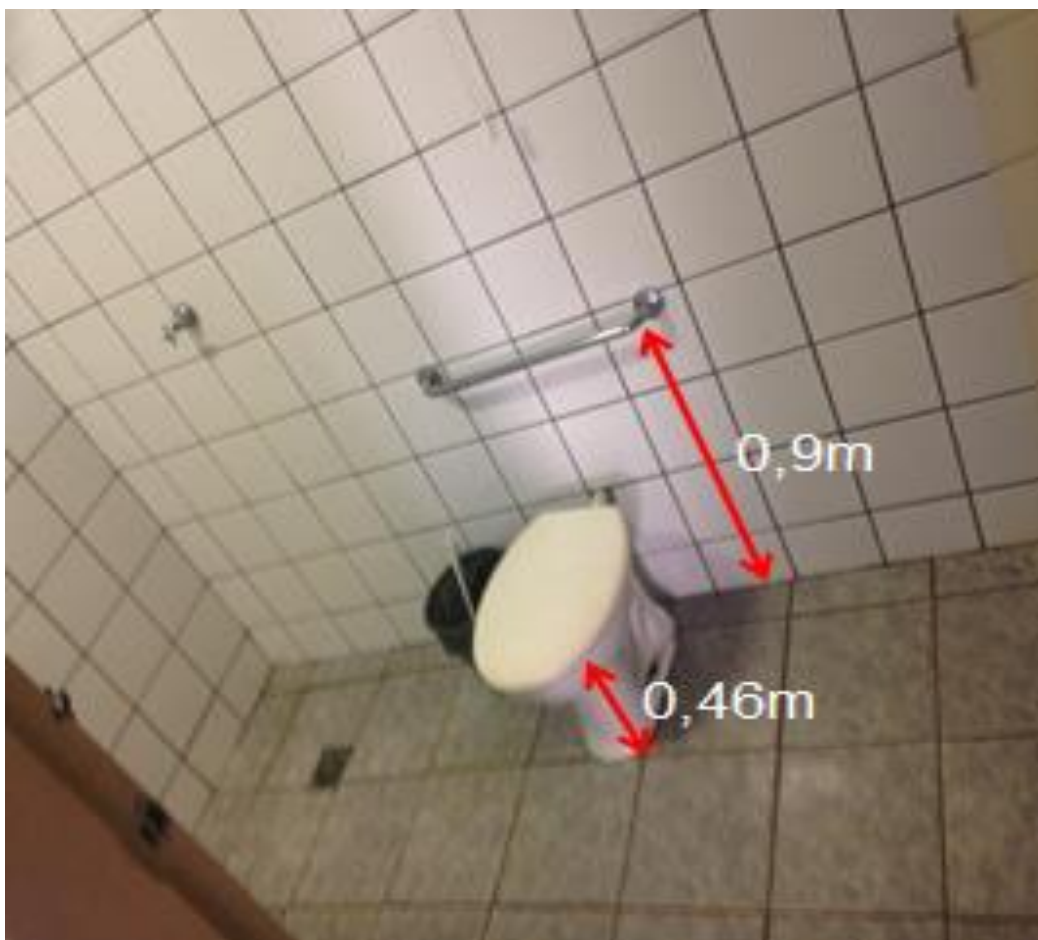
**Figura 19: Sanitário.**

verifica-se os seguintes problemas: não existe proteção na porta; a bacia sanitária está de acordo com a norma em vigor. O assento da bacia sanitária está a 0,46m de altura do piso, porém existe apenas uma barra de apoio próximo ao vaso sanitário, medindo 80 cm, com ausência na lateral. O piso é revestido em cerâmica que em condições de umidade torna-se escorregadio e propício a queda, pois não é antiderrapante.

As figuras 22 e 23 demonstram a adequação realizada conforme a norma NBR 9050/2015 para o sanitário, com altura do assento da bacia sanitária com 0,46m do piso possuindo duas barras de apoio medindo 0,80m em duas direções e com 0,75m de altura.

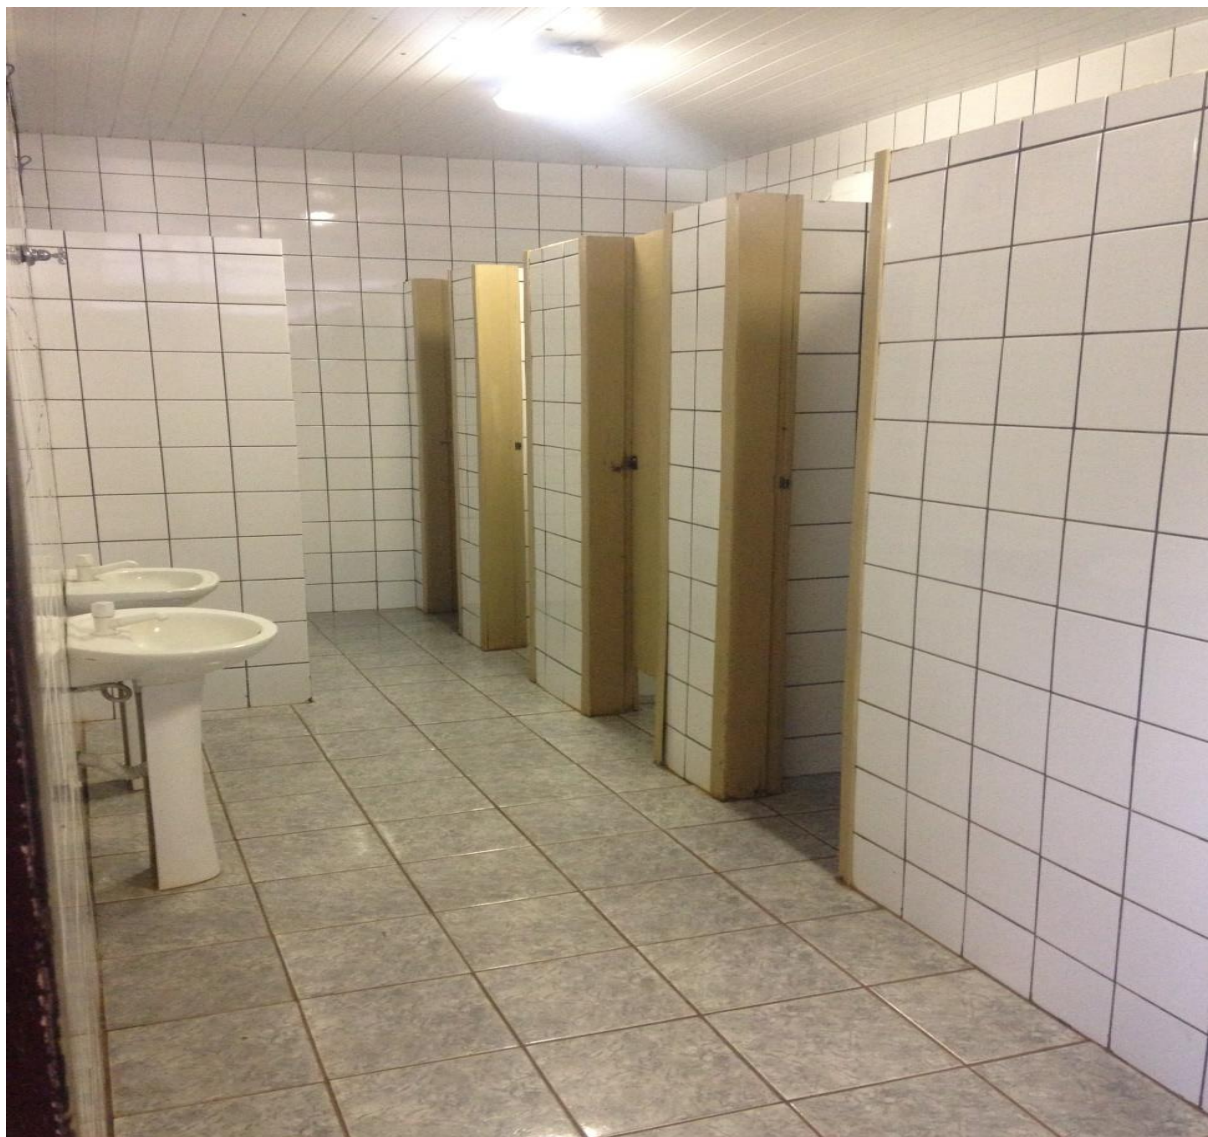
**Figura 21: Lavatórios.**

A NBR 9050/2015, define que, os tampos para lavatórios devem garantir no mínimo uma cuba com superfície superior entre 0,78 m e 0,80 m, livre inferior de 0,73 m e deve ser dotado de barras posicionadas no perímetro. O lavatório está com sua parte superior na altura de 0,78 cm, e existe vão livre inferior para possibilitar a aproximação de uma cadeira de rodas, portanto está em conformidade com a norma conforme figura 21.

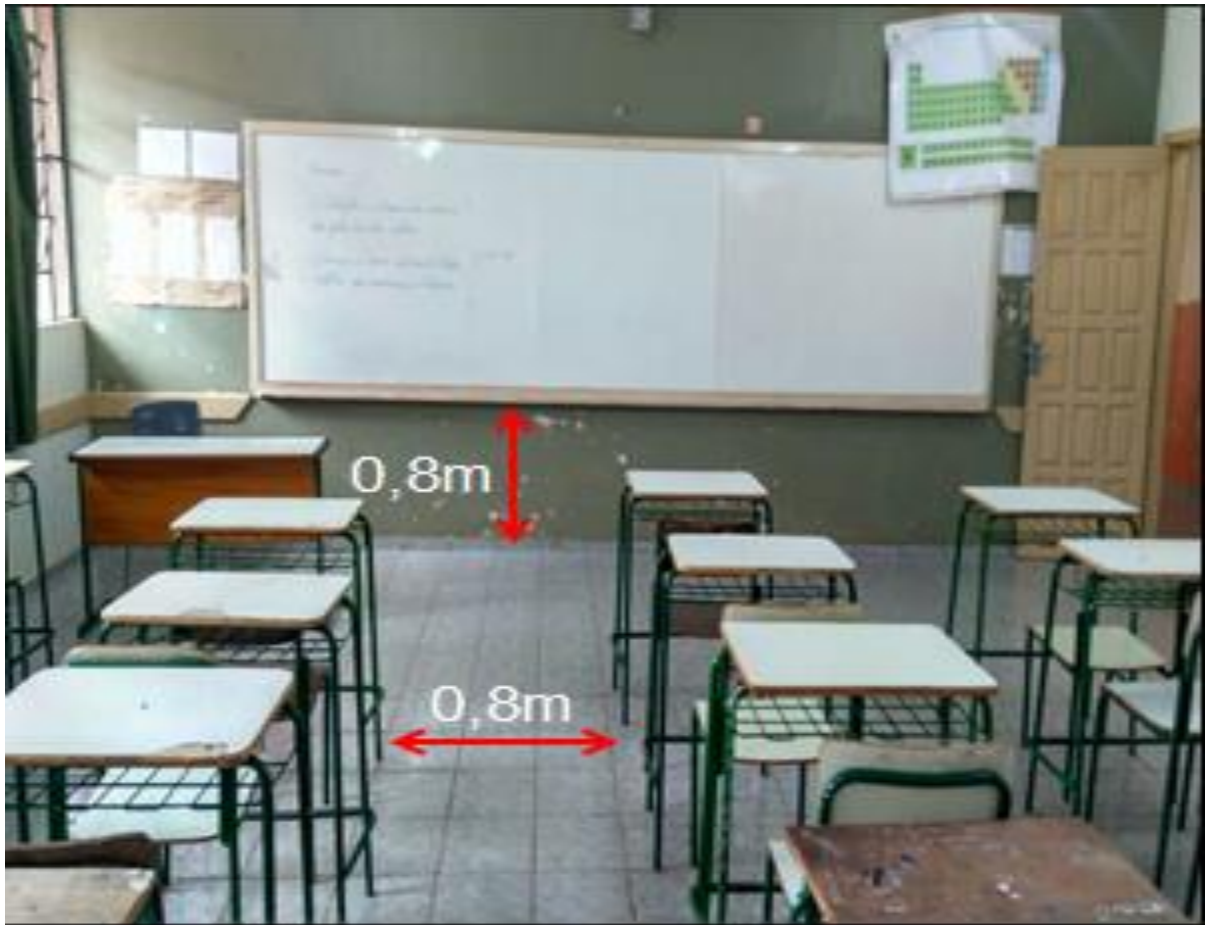
**Figura 24: Sala de aula.**

O espaçamento entre as carteiras possui 0,80m, o que está em desconformidade com NBR 9050/2015 que pede no mínimo 1,20m de espaçamento e a altura inferior da lousa com 0,80 m, atende a NBR 9050/2015 que pede no mínimo essa mesma altura do piso acabado.

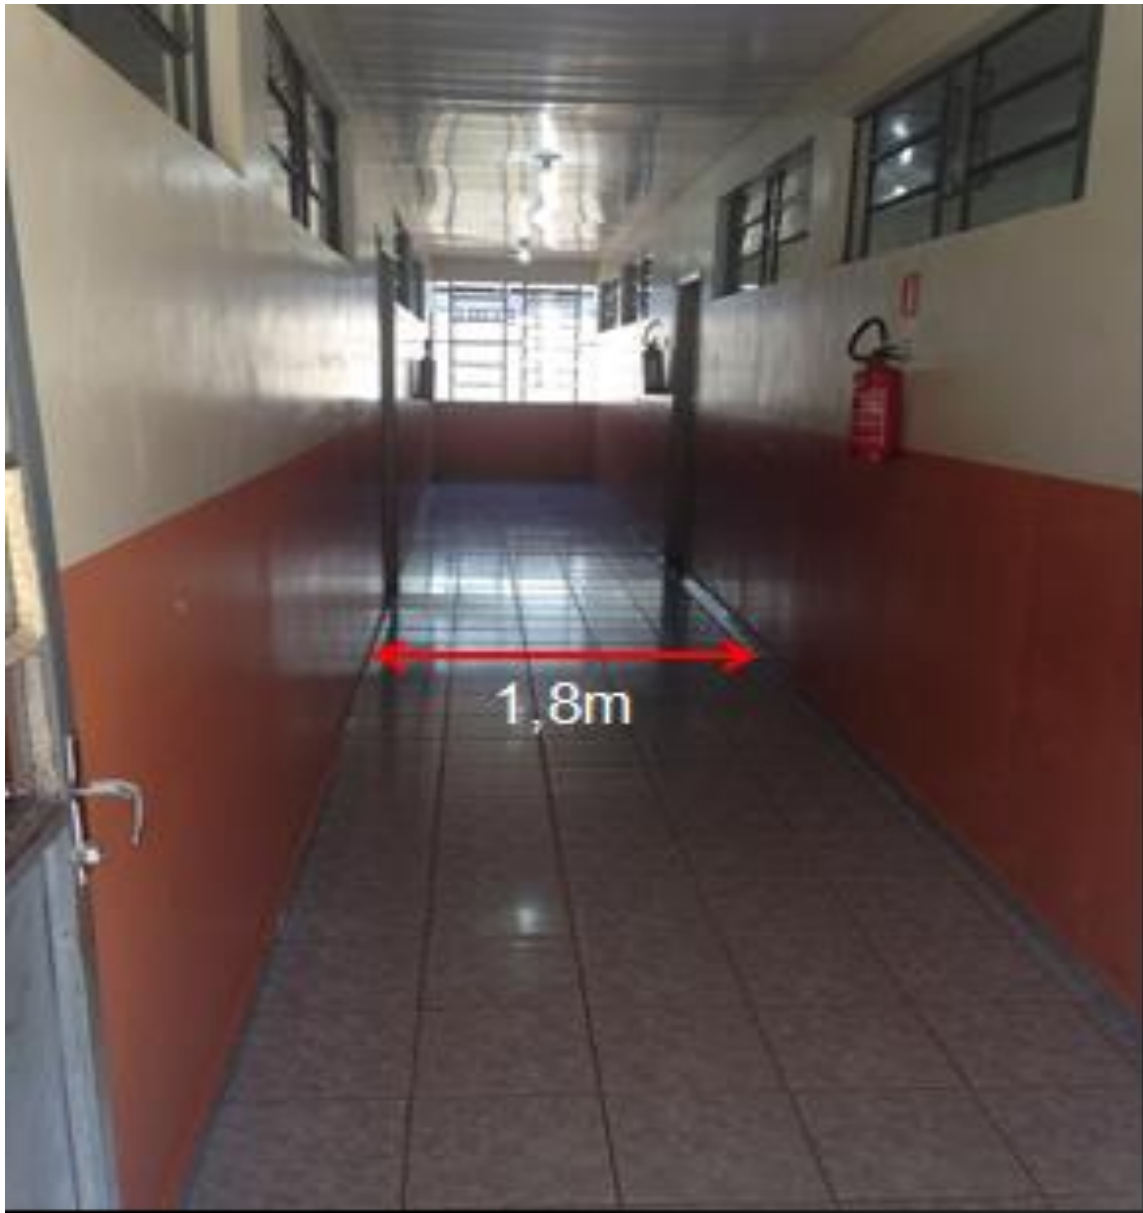
**Figura 25: Corredores.**

Os corredores existentes na escola atendem o mínimo exigido de 1,20 m por norma. Em todos os blocos do colégio, os corredores possuem 1,80 m, largura que trazem melhor locomoção no uso de cadeira de rodas, conforme Figura 21.

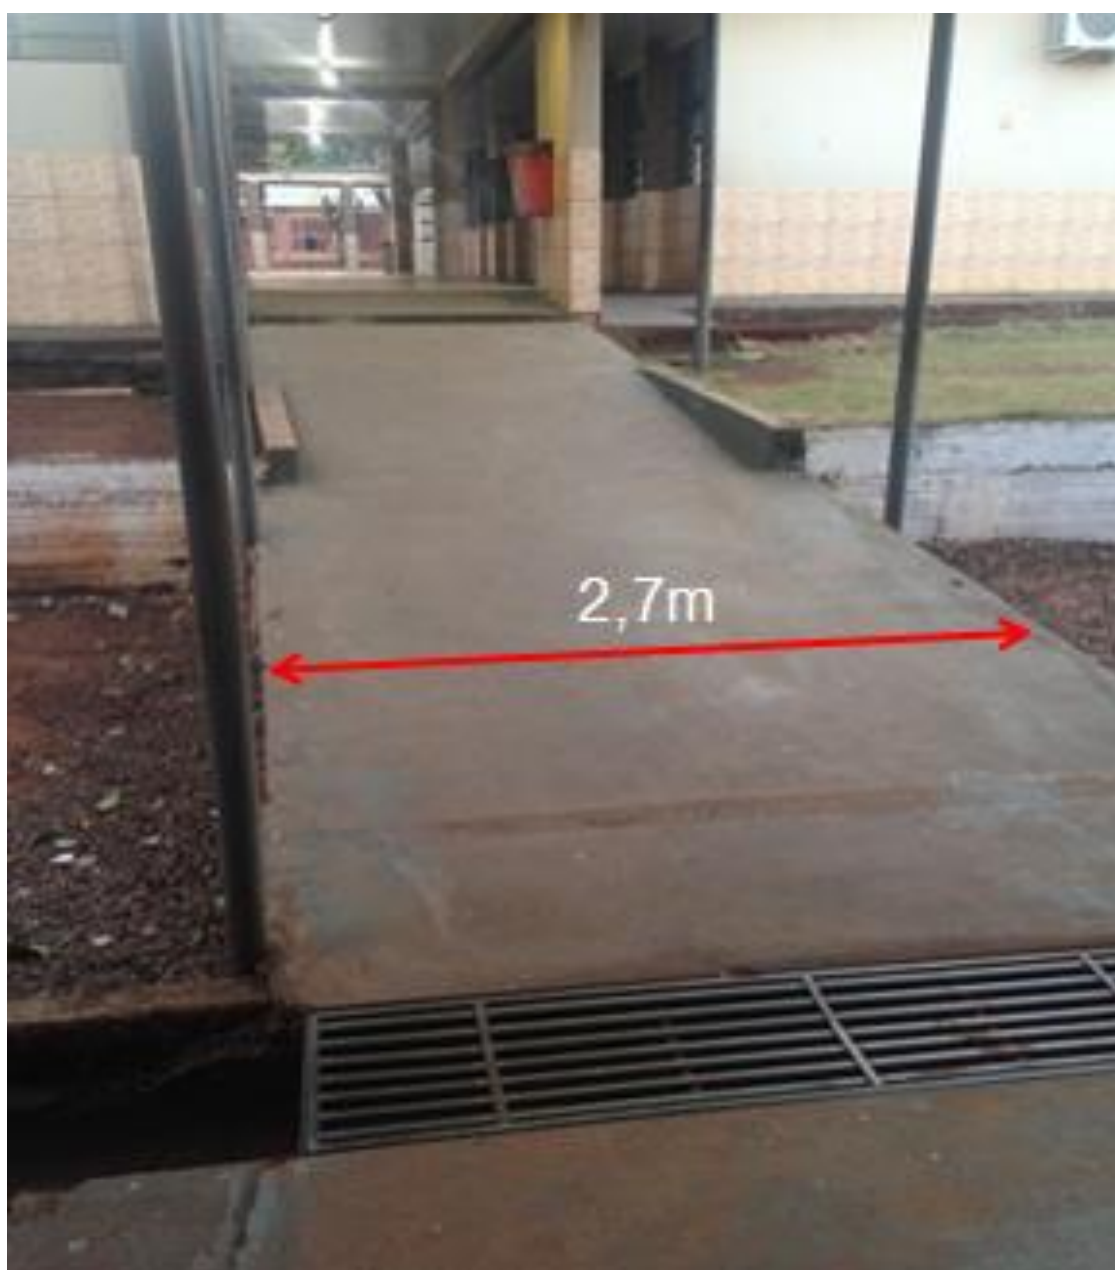
**Figura 26: Rampa 1**

também grelhas com vãos máximos de 15mm, conforme a norma pede. No que se refere a estrutura da superfície e sinalização, a rampa apresenta superfície totalmente regular. Nas laterais onde não existem muro, o guarda-corpo para proporcionar o apoio ou balizamento de portadores de deficiência não existe. O revestimento, apesar de ser em material regular, não apresenta nenhuma sinalização ou piso de alerta e direcional como estabelecido na norma.

A figura 27 demonstra a adequação realizada conforme a norma NBR 9050/2015 para o corrimão, com alturas com 0,70m e 0,92m das barras ao piso.

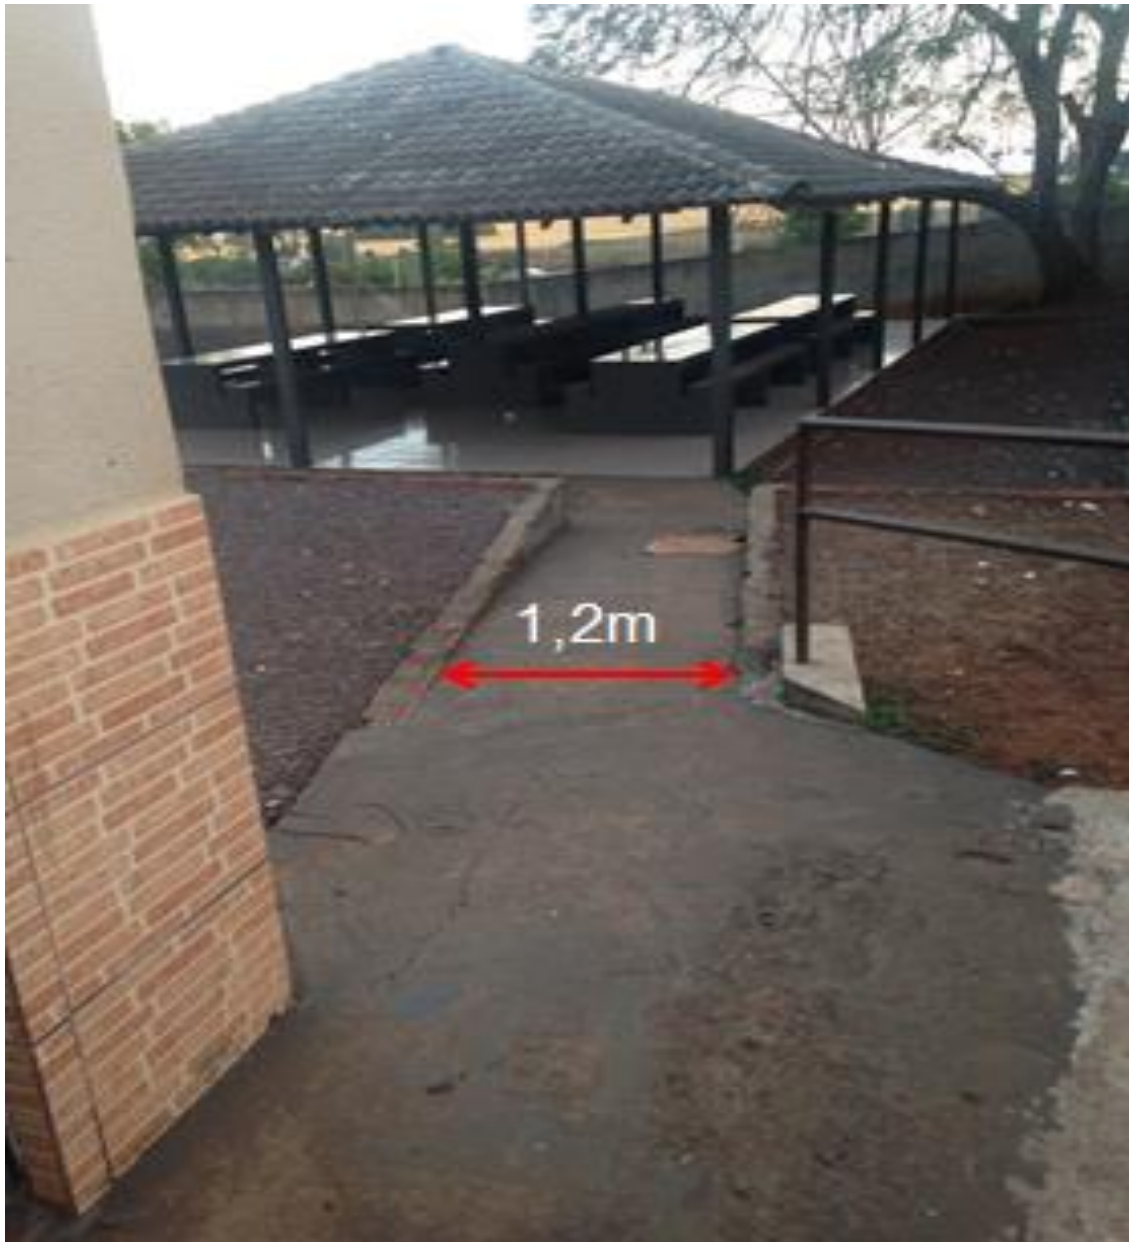
**Figura 28: Rampa 2.**

Na figura 28, tem-se a rampa de acesso a uma área de lazer do colégio. Essa rampa apresenta uma declividade permitida em norma, com declive de 6% e estando em conformidade com a NBR9050/2015 que é de 8,33%. No que se refere a estrutura da superfície e sinalização, a rampa apresenta superfície totalmente regular. Nas laterais onde não existem muro, o guarda-corpo para proporcionar o apoio ou balizamento de portadores de deficiência não existe. O revestimento apesar de ser em material regular, não apresenta nenhuma sinalização ou piso de alerta e direcional como estabelecido na norma.

A figura 29 demonstra a adequação realizada conforme a norma NBR 9050/2015 para o corrimão, com alturas com 0,70m e 0,92m das barras ao piso.
