## **ANÁLISE DA ACESSIBILIDADE NAS CALÇADAS DA AVENIDA BRASIL NO MUNICÍPIO DE CASCAVEL - PR**

O presente resumo aborda o tema acessibilidade e a sua relação com o planejamento urbano. O estudo será realizado na extensão da Avenida Brasil entre as ruas Marechal Cândido Rondon e Vicente Machado na cidade de Cascavel-PR, tendo como objetivo geral verificar se a infraestrutura das calçadas atende a norma NBR 9050. Justificou-se o presente trabalho no âmbito social devido à importância do tema acessibilidade para garantir a qualidade de vida e inclusão de todos os usuários tanto em edifícios, quanto em espaços urbanos e etc., e no âmbito profissional com a intenção de projetar espaços - conforme a legislação e as normas -, que promovam a integração das pessoas portadoras de deficiência à sociedade. O problema instigador do estudo é: As calçadas do PDI de Cascavel atendem a norma NBR 9050? Para responder, realizou-se uma pesquisa bibliográfica e o levantamento fotográfico do objeto de estudo.

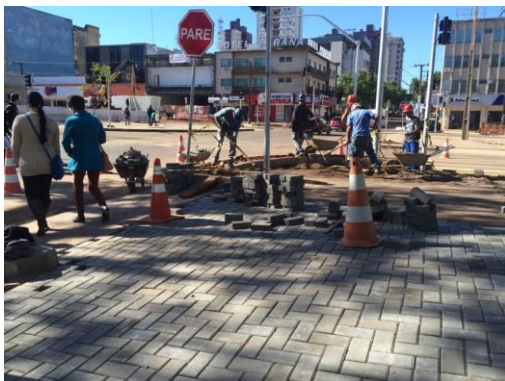
Figura 02 – Piso em processo de substituição com material correto.

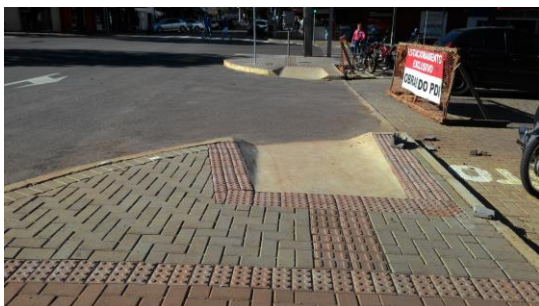
Verificou-se também que a implantação da rampa nas calçadas atende as normas de acessibilidade (Figura 03), permitindo que o pedestre atravesse a via com segurança.

Figura 03 – Calçada rebaixada.

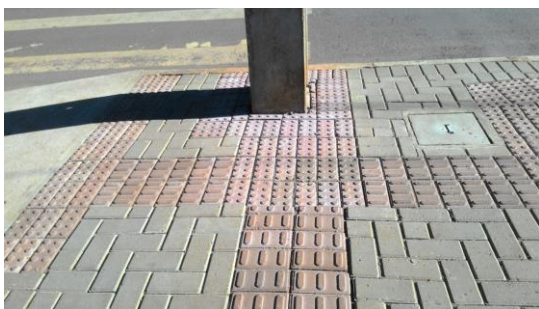
No trecho analisado, as calçadas apresentam piso tátil com sinalização de alerta e com sinalização direcional (Figura 04), atendendo a norma NBR 9050, auxiliando o indivíduo com deficiência visual.

Figura 04 – Piso tátil com sinalização de alerta e com sinalização direcional.
