**CENTRO UNIVERSITÁRIO ASSIS GURGACZ**

**Relatório de Estágio Supervisionado Obrigatório**

**Acadêmica: Isabella Meneghel**

As atividades desenvolvidas tiveram foco na aprendizagem da estagiária na área de tecnologia da construção. Este estágio teve como objetivo complementar o conhecimento adquirido em sala de aula, integrando o aprendizado teórico com o prático. A obra acompanhada foi um barracão pré-moldado, onde foi possível aprender todas as etapas executadas. As atividades desenvolvidas foram registradas e explicadas de acordo com o que foi visto no local e com base em pesquisas bibliográficas.

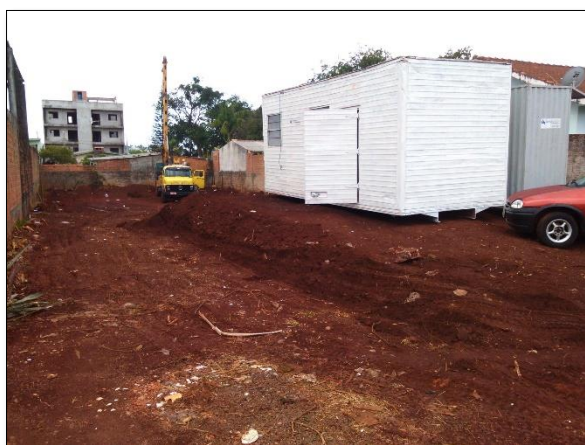
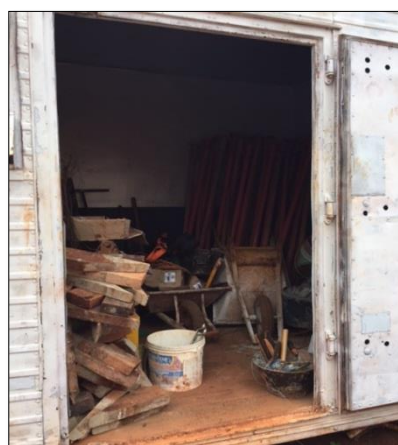
Figura 01 e 02: Exterior dos containers e interior do container de armazenamento.

O canteiro de obras é a adequação dos setores e a acomodação de áreas destinadas à obra e ao apoio dos trabalhadores da construção civil. Inclui-se a esse processo, a implantação do container no canteiro de obra, que serve para auxiliar os funcionários. Na obra analisada, havia dois containers, o primeiro era dividido em duas áreas, uma para o armazenamento dos instrumentos de trabalho, e outra que continha uma espécie de cozinha e a disponibilização do projeto completo da obra. Já o segundo, continha instalações sanitária aos trabalhadores do local, os quais podem ser vistos nas figuras 01 e 02.

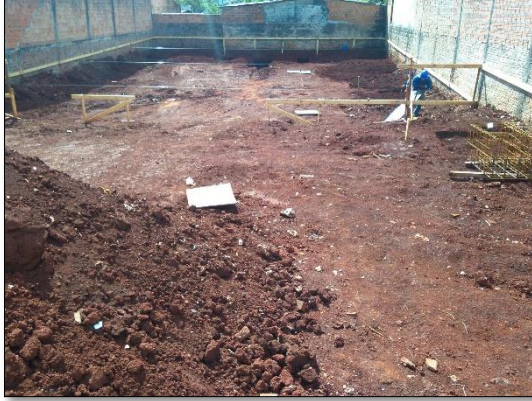
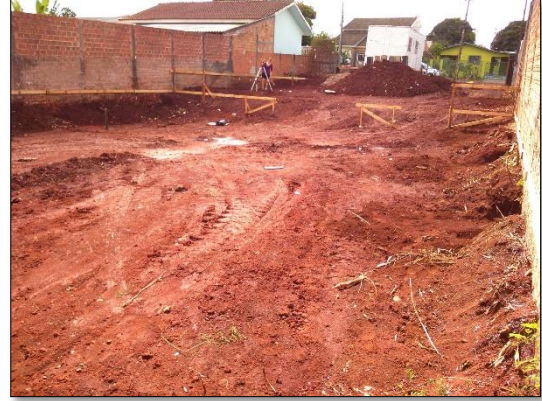
Figuras 03 e 04: Canteiro no início da obra.

No momento em que a movimentação de terra foi finalizada, o serviço de medição do lote foi iniciado. O posicionamento do gabarito consiste na marcação dos pontos determinantes na medição da obra como está ilustrado na Figura 03 e 04.

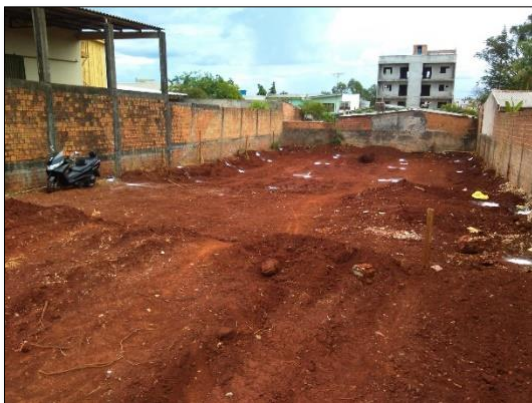
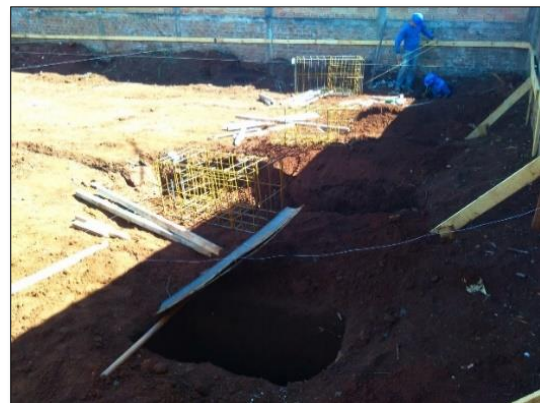
Figuras 05 e 06: Início da obra e escavação das fundações

Na obra apresentada, foram realizados estudos relacionados as características do solo local, momento o qual deve-se levar em conta as características estruturais da construção para a escolha do tipo de fundação. Para compor a fundação dessa obra, foi optado pelo superficial tipo sapata como ilustrado nas figuras 05, 06, 07, 08 e 09.

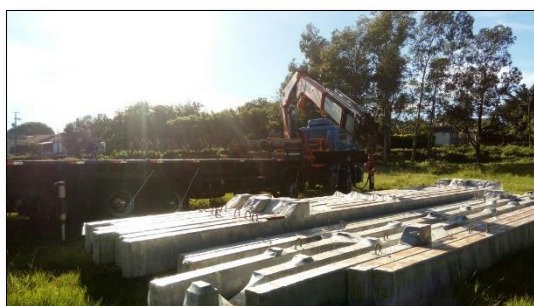
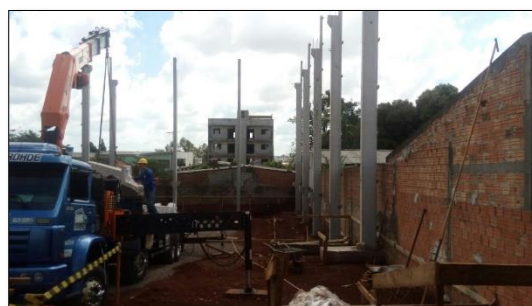
Figuras 10 e 11: Pilares locados perto da construção e pilares sendo colocados na obra.

Na obra acompanhada, os pilares foram temporariamente locados em um campo próximo à construção como visto na figura 10, já que as peças ocupavam muito espaço no canteiro da obra. De acordo com o engenheiro civil, responsável pela obra e como visto na figura 11, a instalação dos pilares é a determinante para o sucesso ou fracasso no desenvolvimento e conclusão da construção. Isso ocorre, por conta do seu “encaixe”, que não pode ser impreciso, visto que todo o restante das peças depende da instalação dos pilares para ocorrerem. Para ajudar esse processo, os pilares contêm Neoprene em seus encaixes, o que permite o amortecimento entre as peças.

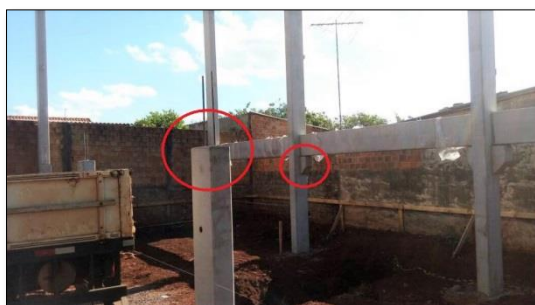
Figura 12: Encaixe das vigas sobre os pilares.

A instalação das vigas na obra foi feita logo após a instalação dos pilares, sobre estes as vigas eram encaixadas em seus consoles, os quais possuíam armações verticais para encaixar as vigas e uma camada de neoprene para melhorar o atrito entre pilar e viga, conforme mostra a figura 12.

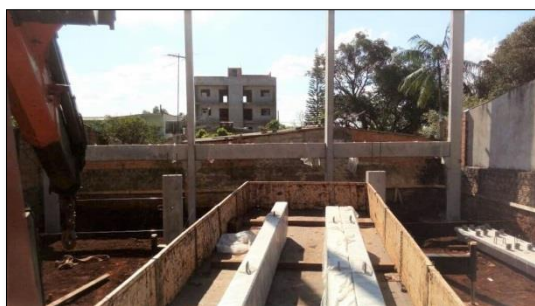
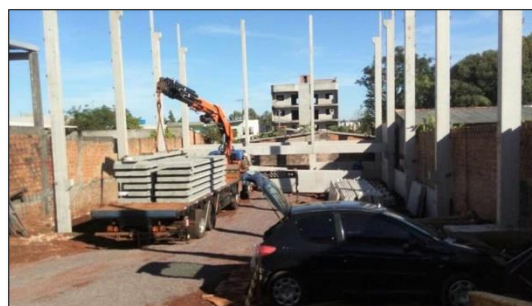
Figuras 13 e 14: Caminhão carregando as vigas e içamento da viga para instalação.

Como as vigas, assim como toda a obra, foram feitas em estrutura pré-moldada, era necessário o uso de um caminhão guincho para içá-las à altura dos encaixes, além do auxílio dos trabalhadores, conforme visto nas figuras 13 e 14.

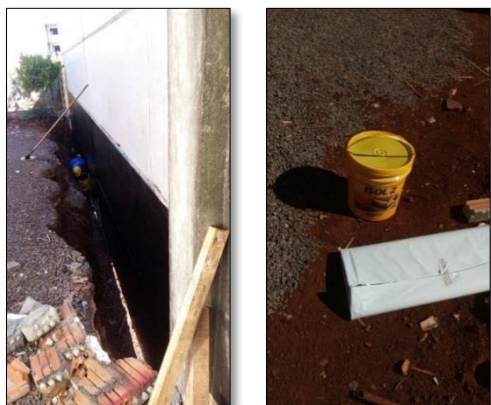
Figuras 15 e 16: Parede sendo impermeabilizada e produto utilizado para impermeabilização.

Na obra acompanhada, foram impermeabilizadas as paredes em contato com o solo, para preservar a construção devido o contato com a umidade do solo, como visto na Figura 15. Para esse processo foi usado o produto ISOL 2 - Vdacit (Figura 16), que é uma emulsão asfáltica impermeável, indicado para proteção de estruturas de concreto e alvenaria revestida em argamassa em contato com o solo (VEDACIT).

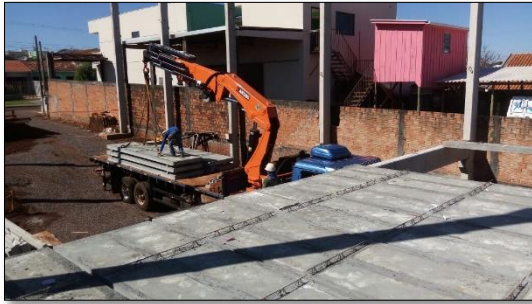
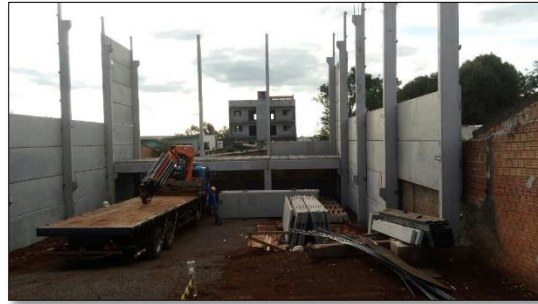
Figuras 17 e 18: Placas pré-moldadas sendo colocadas na obra com o auxílio do guincho.

Na obra acompanhada e segundo as figuras 17 e 18, as lajes eram pré-fabricadas, por isso já vinham da indústria as placas maciças com a medida correta e no canteiro de obras era somente feito a montagem, com o auxílio de um guincho. É de grande importância que as medidas estejam corretas, pois elas precisam se encaixar perfeitamente ao resto da construção, e deve ser tomado o devido cuidado para não ocorrer quebra das peças, pois isto pode prejudicar o andamento do projeto.

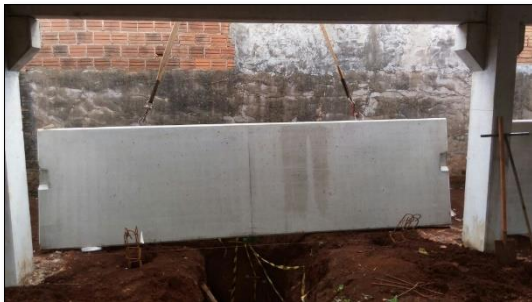
Figuras 19 e 20: Placa de fechamento e instalação das placas,

Na obra analisada, as placas de fechamento, como ilustrado na figura 19, foram instaladas com o auxílio de máquinas apropriadas ao processo como observado na figura 20. Por conta da falta de recuo nas laterais do terreno, alguns funcionários tiveram que pedir a autorização dos donos dos lotes vizinhos, para a entrada de uma parte da equipe da obra em seus terrenos. Com a autorização, os funcionários puderam contribuir com a instalação das placas adequadamente.

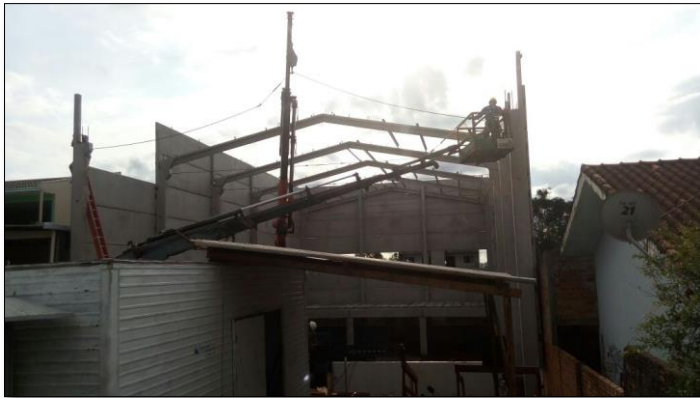
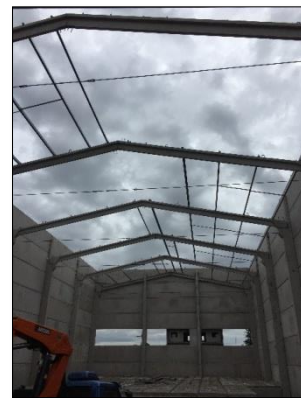
Figuras 23 e 24: Colocação da estrutura do telhado.

As tesouras metálicas são pré-fabricadas, o que permite a rápida instalação e montagem na obra. As peças são fabricadas conforme o tamanho previsto no projeto e a junção delas é feita por solda e encaixe entre as peças. Seu alcance é feito por um guindaste e pessoas preparadas para o seu adequado manuseio como analisado nas figuras 23 e 24.

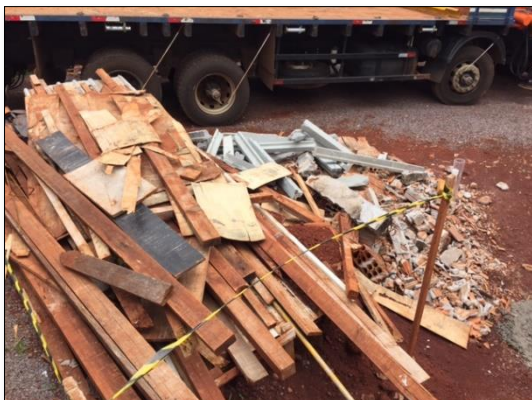
Figura 25: Lixo gerado pela construção.

Na obra analisada, o lixo gerado na construção foi locado próximo à rua, facilitando o processo de coleta do mesmo conforme a figura 25 mostra. A separação dele é feita a partir dos tipos e classificações diferentes, que são determinadas conforme a legislação, analisado nas figuras 26 e 27.

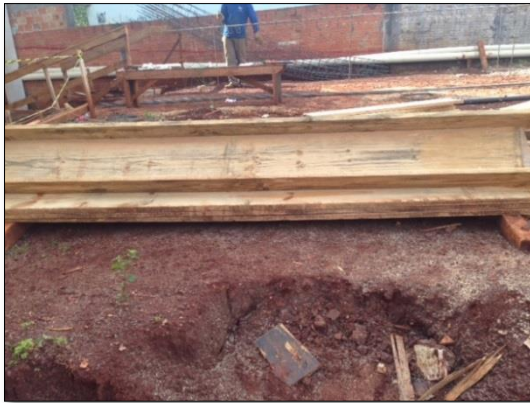
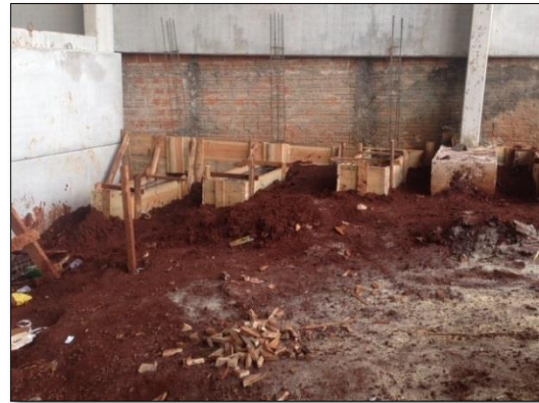
Figuras 28 e 29: Madeira para caixaria e caixarias inseridas na obra.

Para que a fundação seja feita, é necessário que sejam montadas as chamadas “caixarias”, que são moldes feitos pelos trabalhadores da obra para determinar onde o concreto deve ser colocado, e para auxiliar o posicionamento dos blocos até que eles sequem, neles é instalado a armação em aço, para que os blocos sejam de concreto armado. Na obra analisada, essas caixarias foram montadas com madeira compensada conforme a figura 28 a qual é medida e encaixada pelos próprios empregados da obra como na figura 29.

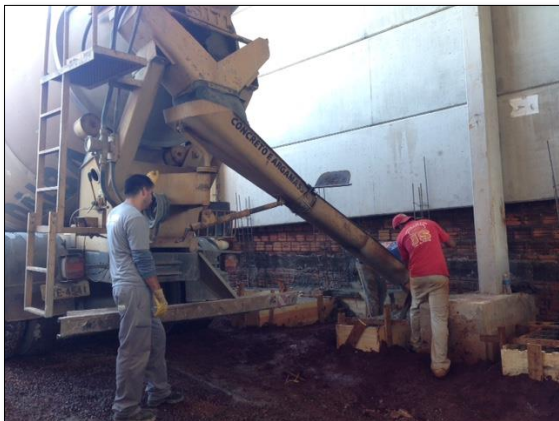
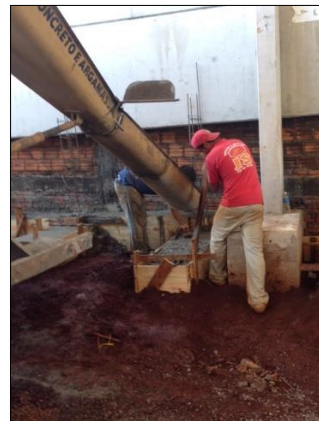
Figuras 30 e 31: Caminhão de concreto e funcionários auxiliando a concretagem.

Na obra analisada a concretagem ocorreu com o auxílio de um caminhão específico para esse tipo de tarefa como ilustrado na figura 30 e com a assistência de funcionários da obra com mostra a figura 31. As figuras mostram o momento da concretagem dos blocos de fundação.

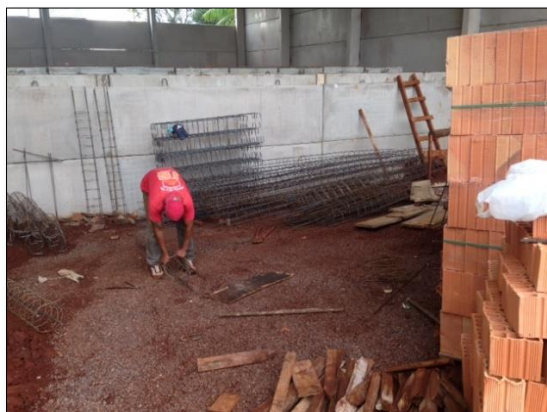
Figuras 32 e 33: Medição das ferragens e ferragens com equipamentos.

Na obra analisada, as armações em aço são medidas e moldadas na obra, pelos próprios funcionários (Figura 32). Esse serviço conta com o auxílio de equipamentos para o desenvolvimento dessa tarefa (Figura 33). Isso permite a precisão do tamanho das armações, o que facilita a montagem desses, na obra. Esse trabalho é desenvolvido para que seja possível a utilização do concreto armado na construção, o que torna a estrutura mais rígida.

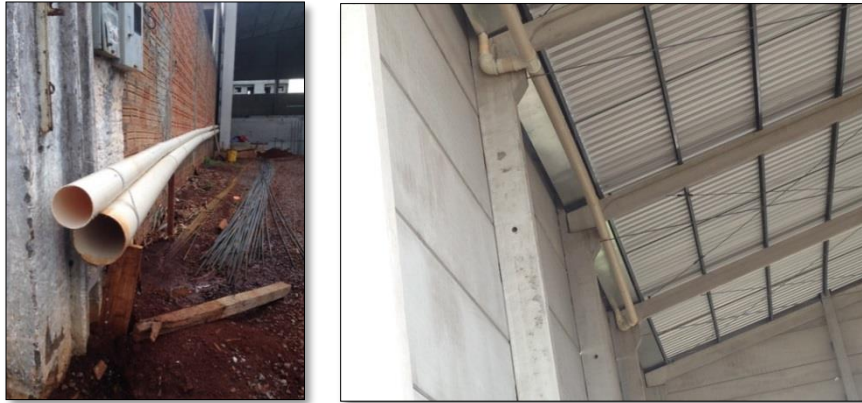
Figuras 34 e 35: Tubulação.

A instalação da tubulação na obra analisada (Figura 34) foi realizada com o auxílio de máquinas e empregados destinados a esse tipo de tarefa. Para que os tubos sejam presos um nos outros, a utilização de armações de metal é fundamental para que os encaixes entre eles sejam feitos corretamente (Figura 35).

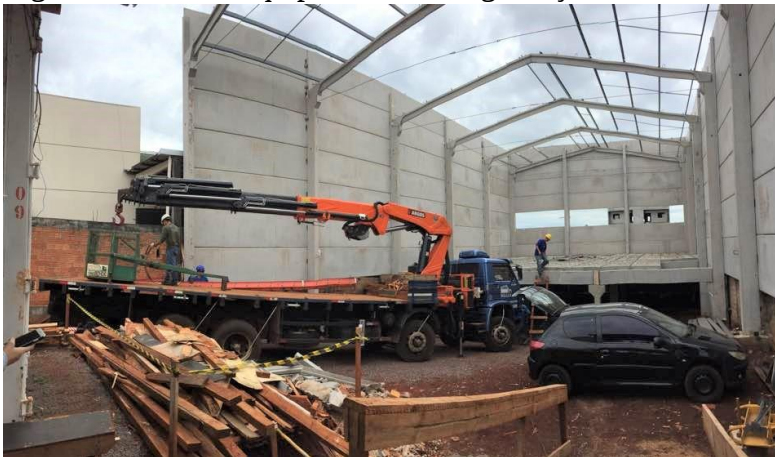
Figura 36: Uso de equipamento de segurança.

Na obra acompanhada, pode-se ver o uso de equipamentos de segurança. O uso do equipamento de segurança, tanto coletivo como individual é fundamental e indispensável. Na figura 36 podem ser observados quatro equipamentos de segurança: o capacete usado por todos, a faixa de segurança, a instalação do corrimão e o uso da gaiola de içamento.
