**ANÁLISE DE ACESSIBILIDADE FÍSICA DA ESCOLA MUNICIPAL TEOTÔNIO
VILELLA EM CAFELÂNDIA – PARANÁ, SEGUNDO PARÂMETROS DA ABNT
NBR 9050/2015**

Trabalho apresentado na disciplina de Trabalho de Conclusão de Curso II, do Curso de Engenharia Civil, do Centro Universitário FAG, como requisito parcial para obtenção do título de Bacharel em Engenharia Civil.

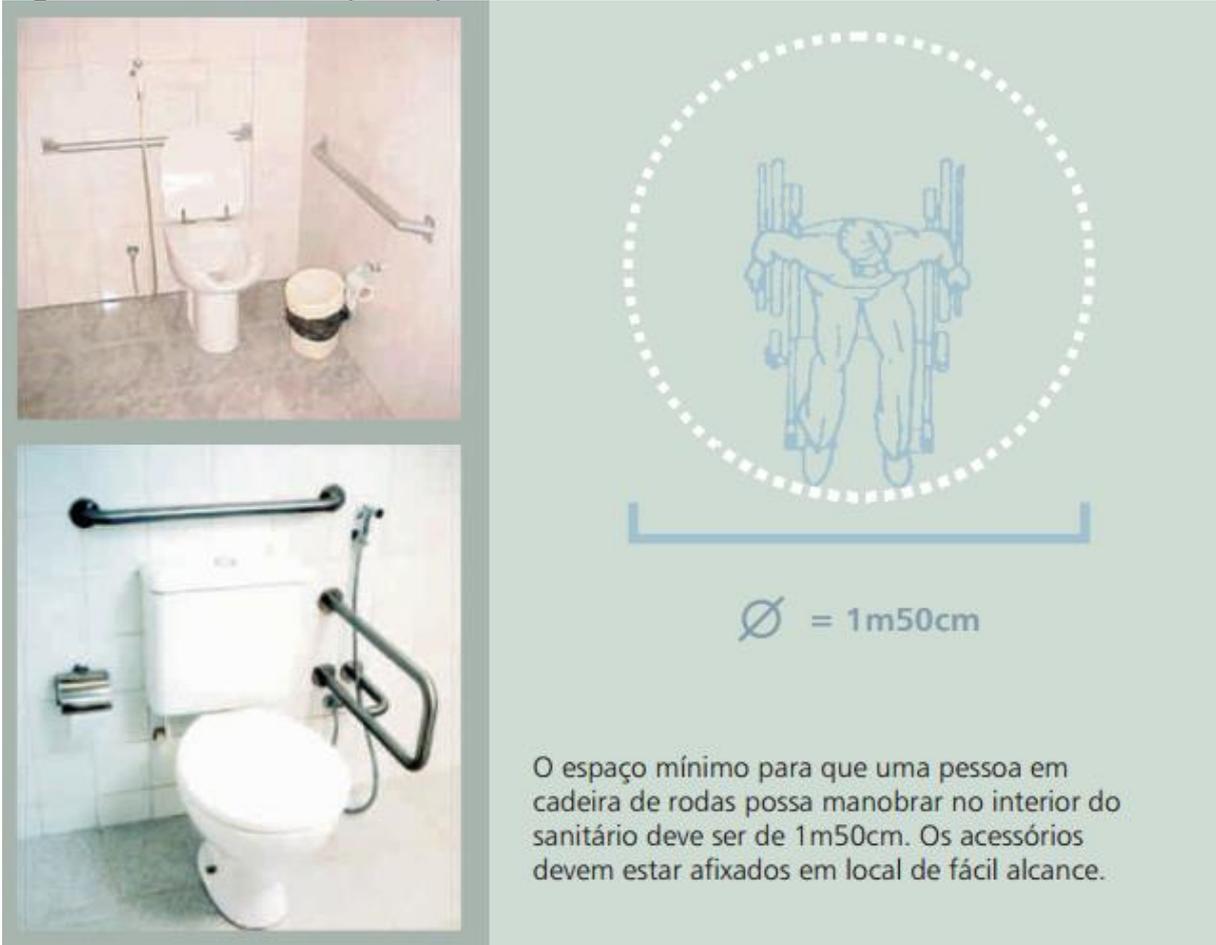
Figura 2: Sanitário adequado para acessibilidade.

Com relação aos sanitários a Secretaria Especial de Acessibilidade e Inclusão Social (SEACIS, 2007), as portas devem ter no mínimo 80 cm de largura, a bacia, com o assento, não deve ultrapassar 46 cm do piso, as barras de apoio com diâmetro de 3 a 4 cm, e no máximo 77 cm de altura do piso. Os sanitários devem possuir um espaço mínimo de 1,50 cm para que o cadeirante possa manobrar no interior com acessórios fixados em locais de fácil acesso, conforme a Figura 2 ilustrada abaixo.

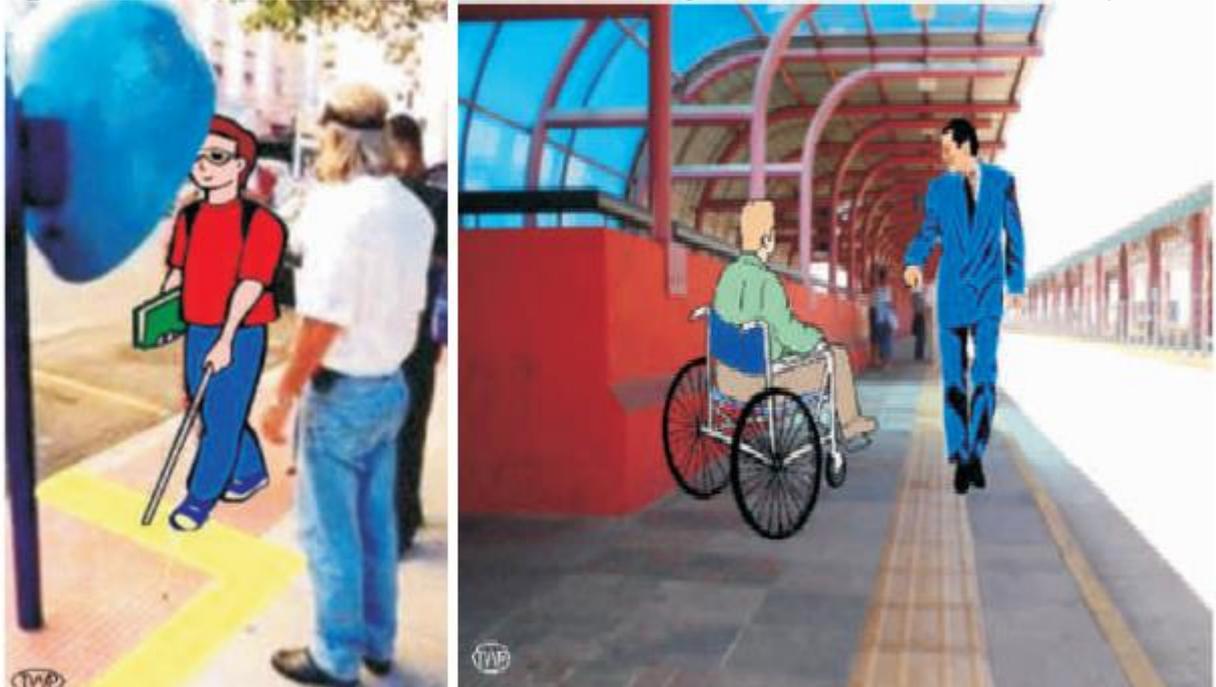
Figura 4: Piso tátil de alerta para barreiras e calçada com acessibilidade adequada.

Também deve ser livre de barreiras, como: postes, caixas de correio, vasos, etc. Nos locais onde estiverem localizados orelhões, placas de sinalização e lixeiras devem ser colocadas piso tátil de alerta ao redor do mesmo, mantendo um afastamento mínimo de 60 cm entre os objetos e as pessoas. O piso não pode exceder a inclinação de 2% em relação a direção do meio fio, deve ser antiderrapante, contínuo e regular sem conter degraus. Na Figura 4, é demonstrado à indicação de barreira e uma largura adequada de calçada (SEACIS, 2007).

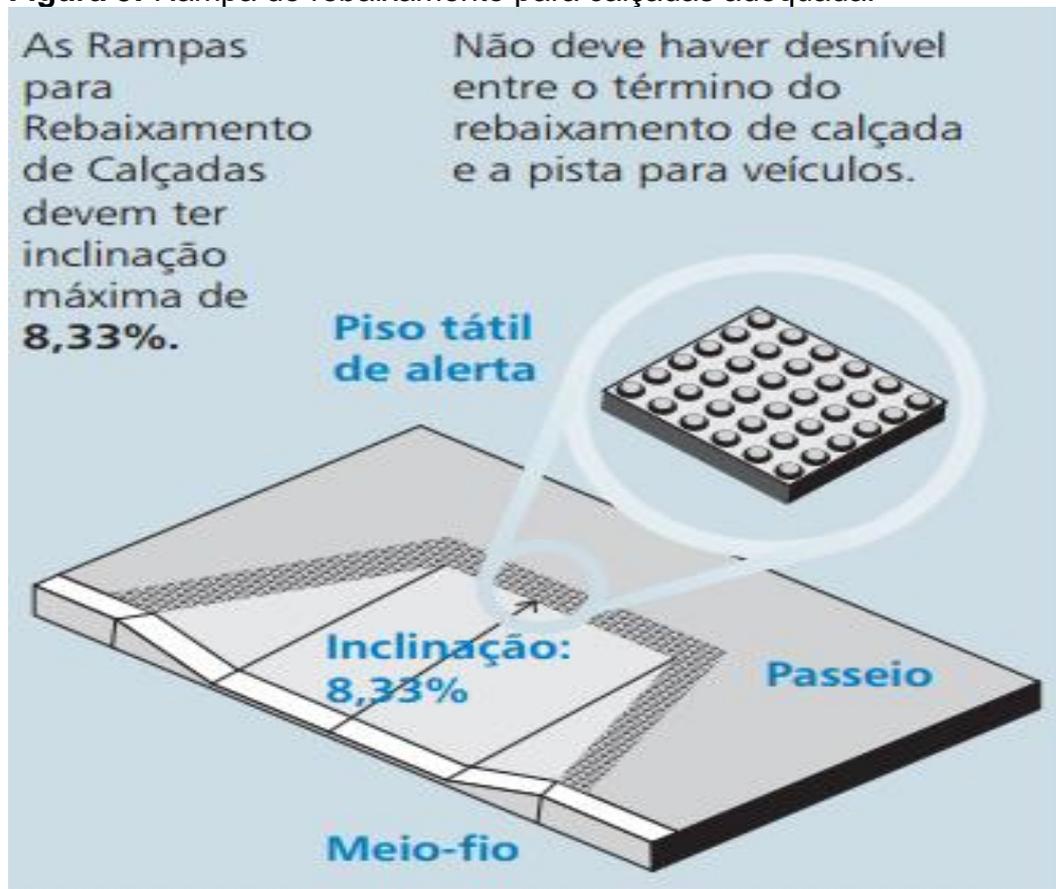
Figura 5: Rampa de rebaixamento para calçadas adequada.

A norma NBR 9050 (ABNT, 2015) estabelece que, com relação às rampas de rebaixamento para calçadas, devem estar localizados nos meios de quadra, canteiros divisores de pistas e em esquinas. Estas rampas facilitam a travessia de cadeirantes e deficientes visuais, devem possuir uma largura de 1,20m, sua inclinação não pode ser superior a 8,33%, abas laterais e possuir uma sinalização tátil com largura entre 25 cm e 60 cm com cor e textura diferentes, conforme a Figura 5 abaixo:

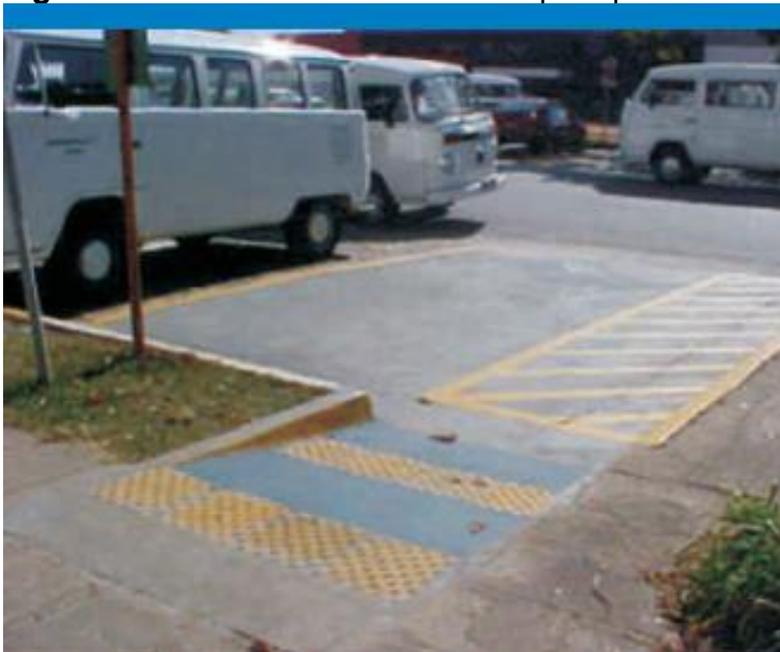
Figura 7: Estacionamento reservado para pessoas com deficiência.

Conforme a Secretaria Especial de Acessibilidade e Inclusão Social (SEACIS, 2007), em estacionamentos, é obrigatório ter sinalização vertical no piso para deficientes, e esta deve estar próxima a rotas acessíveis, além disso, deve conter uma faixa adicional de 120cm de largura para pessoas com uso de cadeira de rodas conforme a Figura 7.

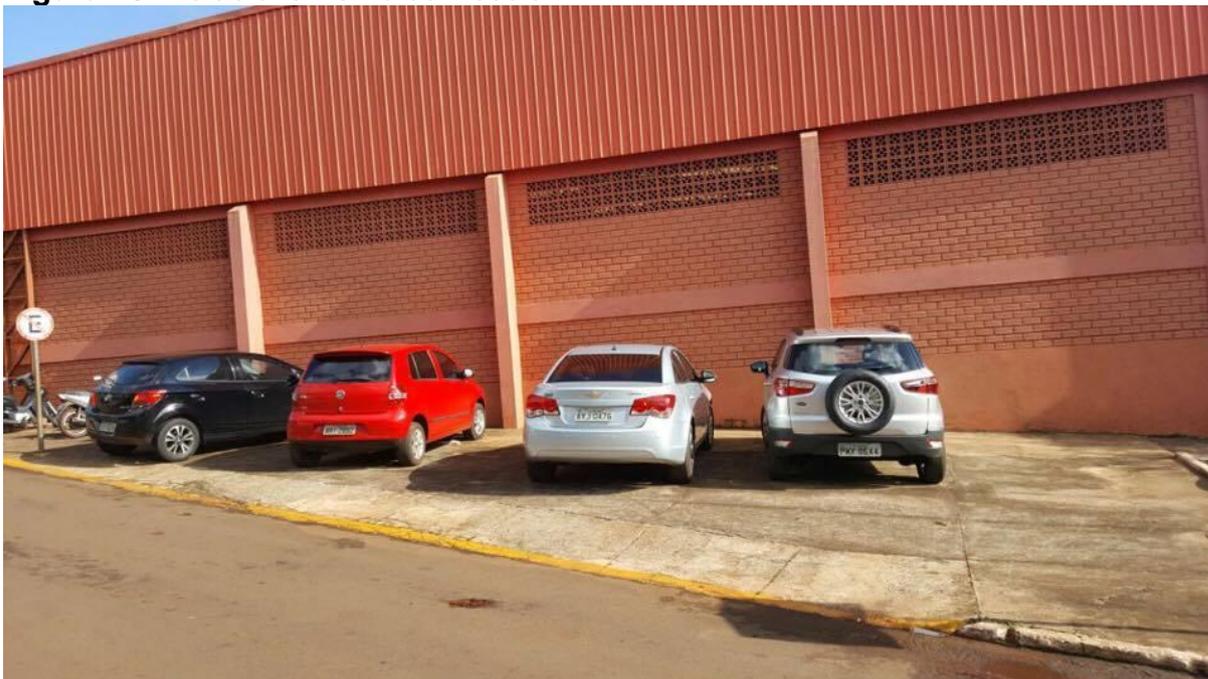
Figura 10: Estacionamento da Escola

O estacionamento em questão, possui cerca de 70 m² com espaço para 4 veículos. O mesmo possui a exigência de no máximo 50m de distância entre o estacionamento e as entradas, porém não possui faixa demarcada e nem mesmo sinalização para vagas reservadas para pessoas com deficiência. As vagas de estacionamento também obstruem o espaço das calçadas impedindo a circulação de pedestres conforme a Figura 10 ilustrada abaixo.

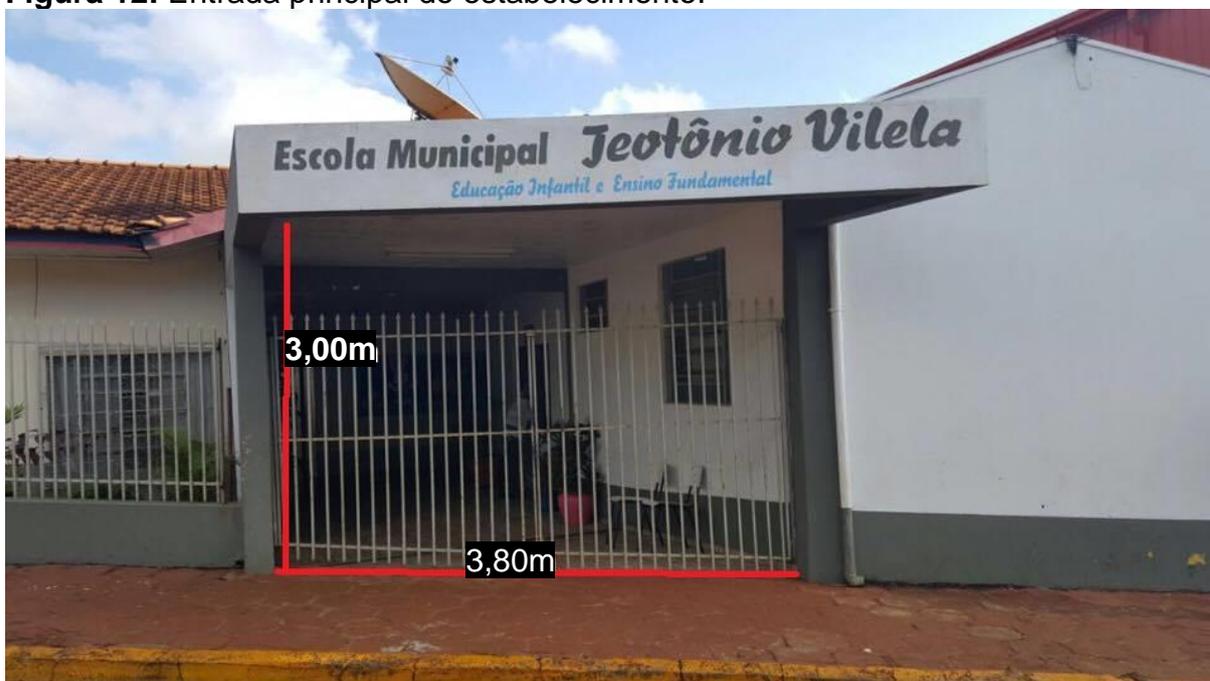
Figura 12: Entrada principal do estabelecimento.

possui piso antiderrapante e firme. Na Figura 12, pode-se analisar a entrada principal e suas dimensões.

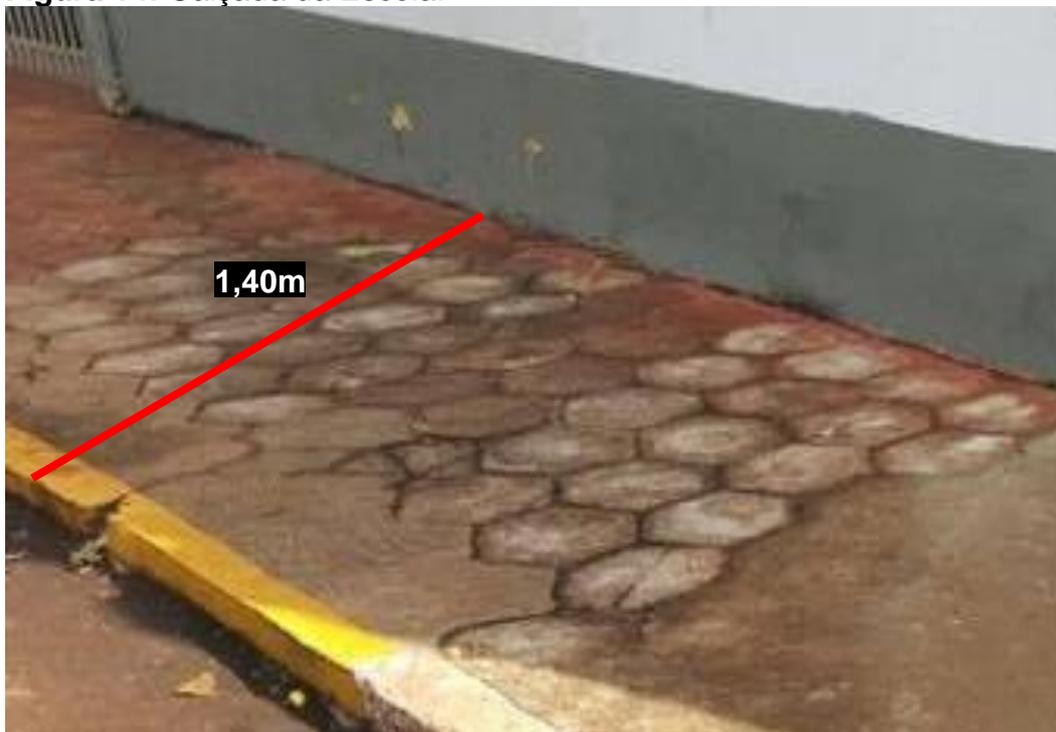
Figura 14: Calçada da Escola.

Fazendo o estudo e coletando os dados, a calçada da Escola está em conformidade com a norma em relação ao seu comprimento e altura, tendo 1,40m de largura e altura livre necessária, portando a inclinação adequada. Porém a superfície da mesma não se enquadra conforme a norma, tendo superfície irregular e trepidante, conforme a Figura 14 abaixo.

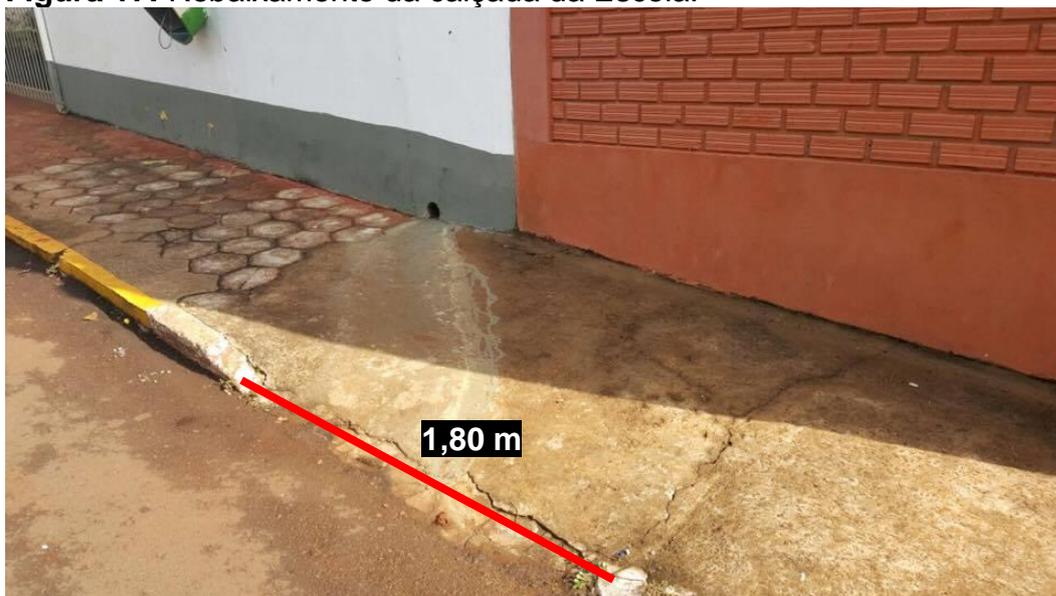
Figura 17: Rebaixamento da calçada da Escola.

Conforme os parâmetros de estudo utilizados, o rebaixamento da calçada da Escola possui 1,80m de largura, estando em conformidade com a norma, porém não obedece à inclinação necessária, obstrui a largura mínima de 1,20m da faixa de passeio, além de estar com bastante irregularidade, defeitos e portando vários desníveis e degradações, dificultando bastante a travessia para pessoas com mobilidade reduzida, conforme a Figura 17 abaixo.

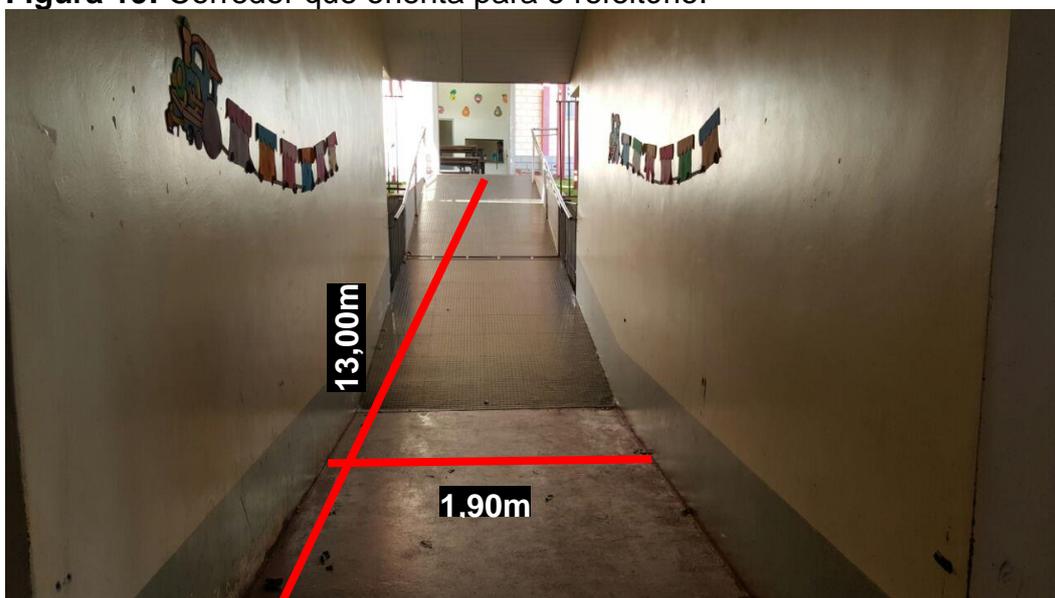
Figura 19: Corredor que orienta para o refeitório.

O corredor que leva os usuários para o refeitório possui 1,90m de largura e 13,00m de extensão, e com piso regular, firme, estável, não trepidante e antiderrapante, conforme a Figura 19 a seguir. Portanto este corredor está de acordo com os parâmetros da norma

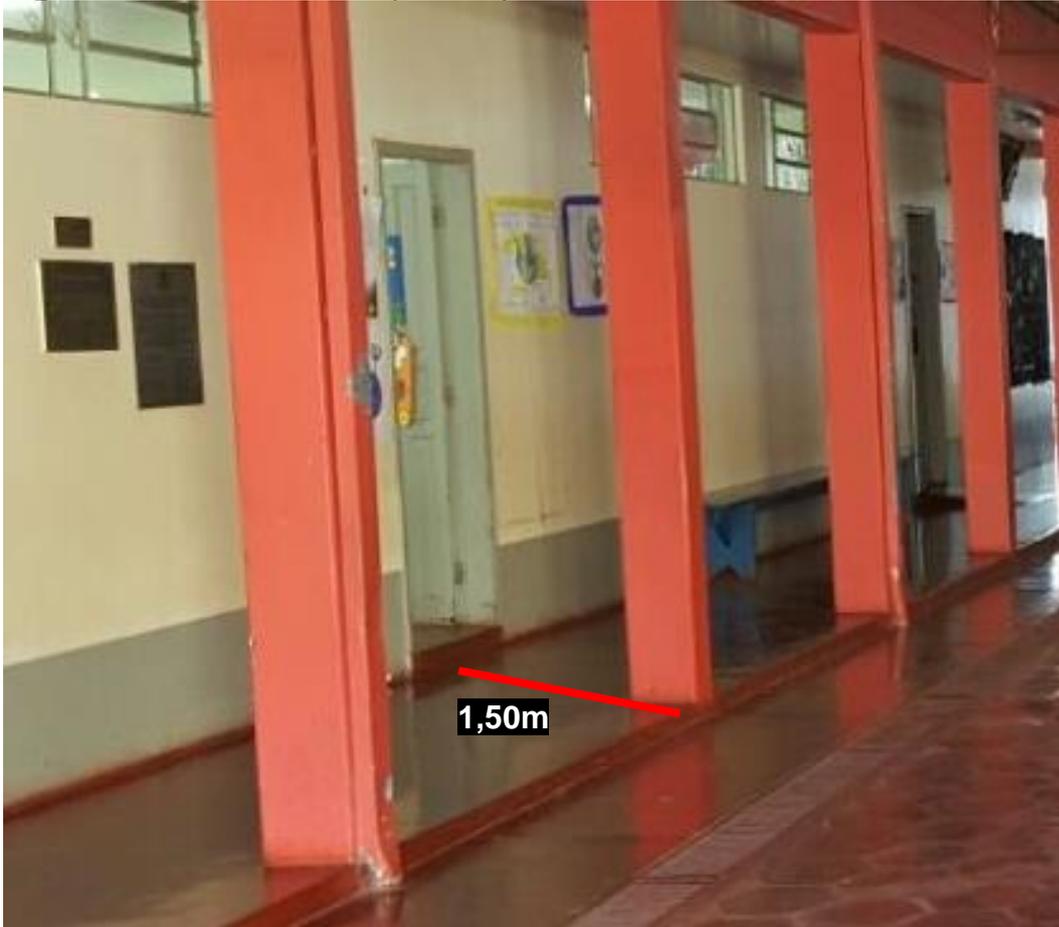
Figura 20: Corredor da esquerda que dá acesso as salas de aula.

Existem dois corredores que dão acesso às salas de aula, ambos com extensão superior a 10,00m. O primeiro possui uma largura de 1,50m, no entanto os pilares sobrepõem parte do corredor, estando em desconformidade com a norma. O mesmo possui piso regular, firme, estável, não trepidante, porém não antiderrapante, conforme a Figura 20 abaixo.

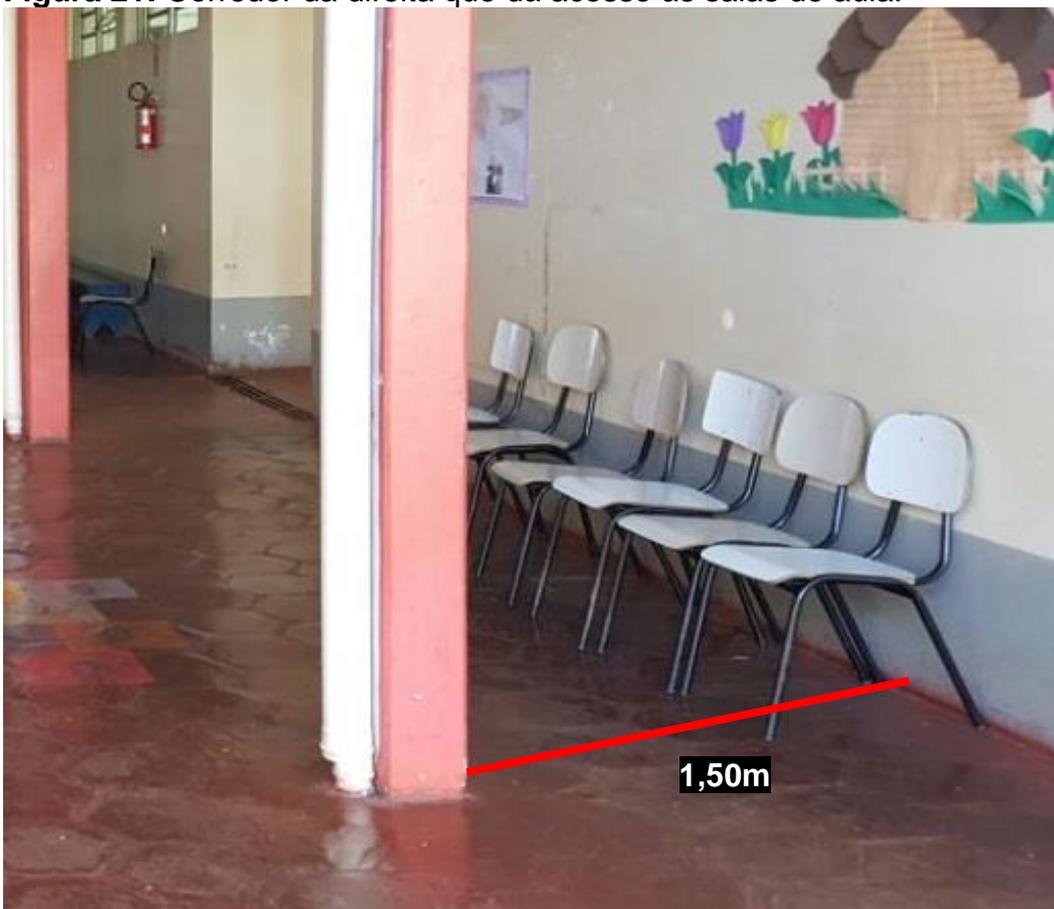
Figura 21: Corredor da direita que dá acesso às salas de aula.

O segundo corredor, possui uma largura de 1,50 m sem obstruções no percurso estando em conformidade com a norma. O piso do mesmo apresenta superfície irregular, firme, estável, trepidante, antiderrapante, conforme a Figura 21 abaixo.

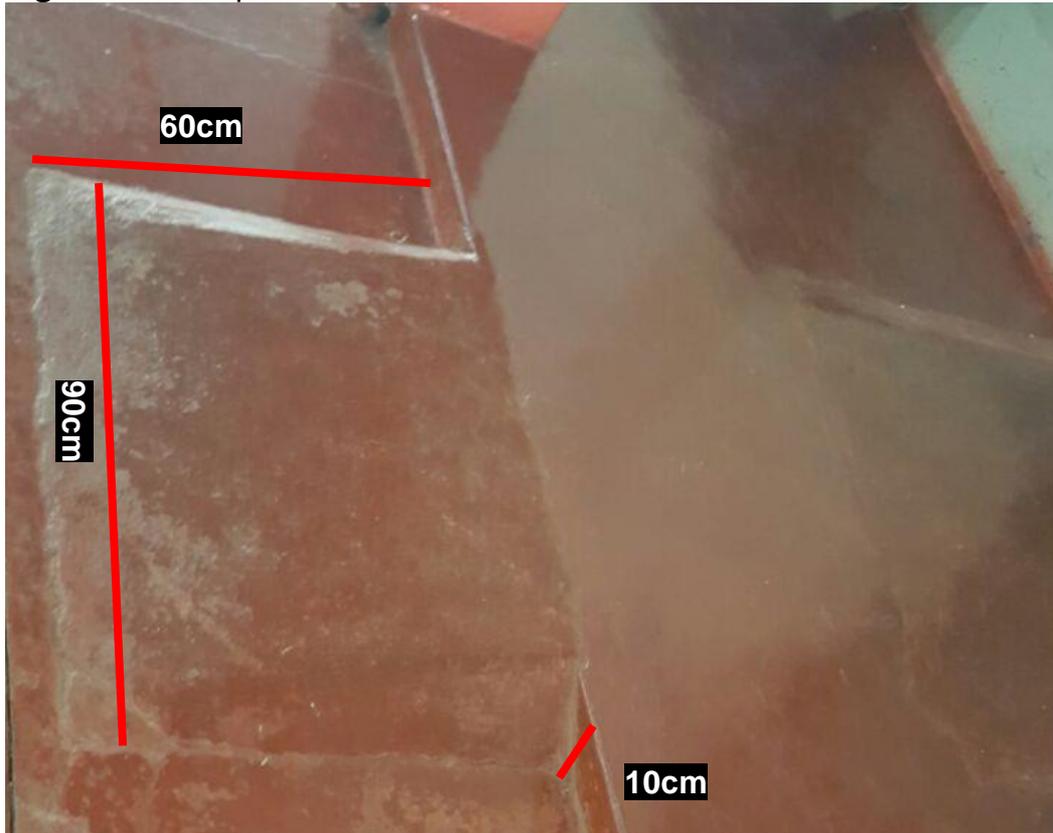
Figura 24: Rampa de acesso ao corredor das salas de aula.

Analisando a rampa pode se definir que ela está fora dos parâmetros da norma, não seguindo sua largura mínima de 1,20m, não contendo nenhum elemento de segurança e possuindo uma inclinação de 16,66%, acima de 8,33% que a norma tolera. O cálculo da inclinação pode ser observado na Figura 25 a seguir.

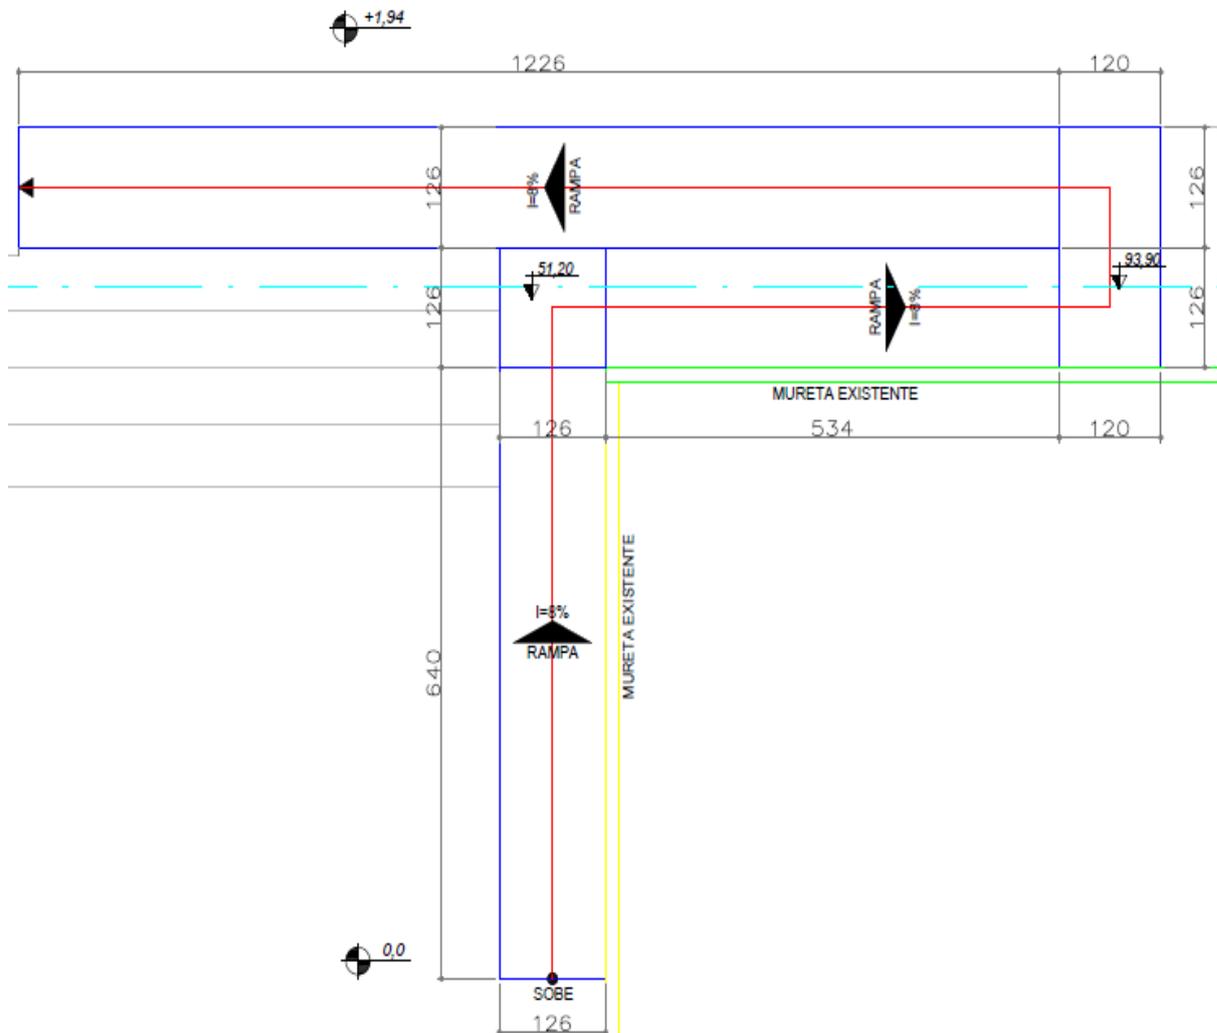
Figura 29: Planta da rampa que dá acesso ao mini ginásio.

Além da escada que dá acesso ao mini ginásio, também existe uma rampa possuindo três segmentos, a mesma possui todos os quesitos em relação as dimensões conforme a norma prescreve, tanto como inclinação de 8%, largura de 1,26m, e patamares com dimensão longitudinal mínima de 1,20m. A planta da rampa representada na Figura 29 abaixo é possível analisar todas as dimensões e cotas.

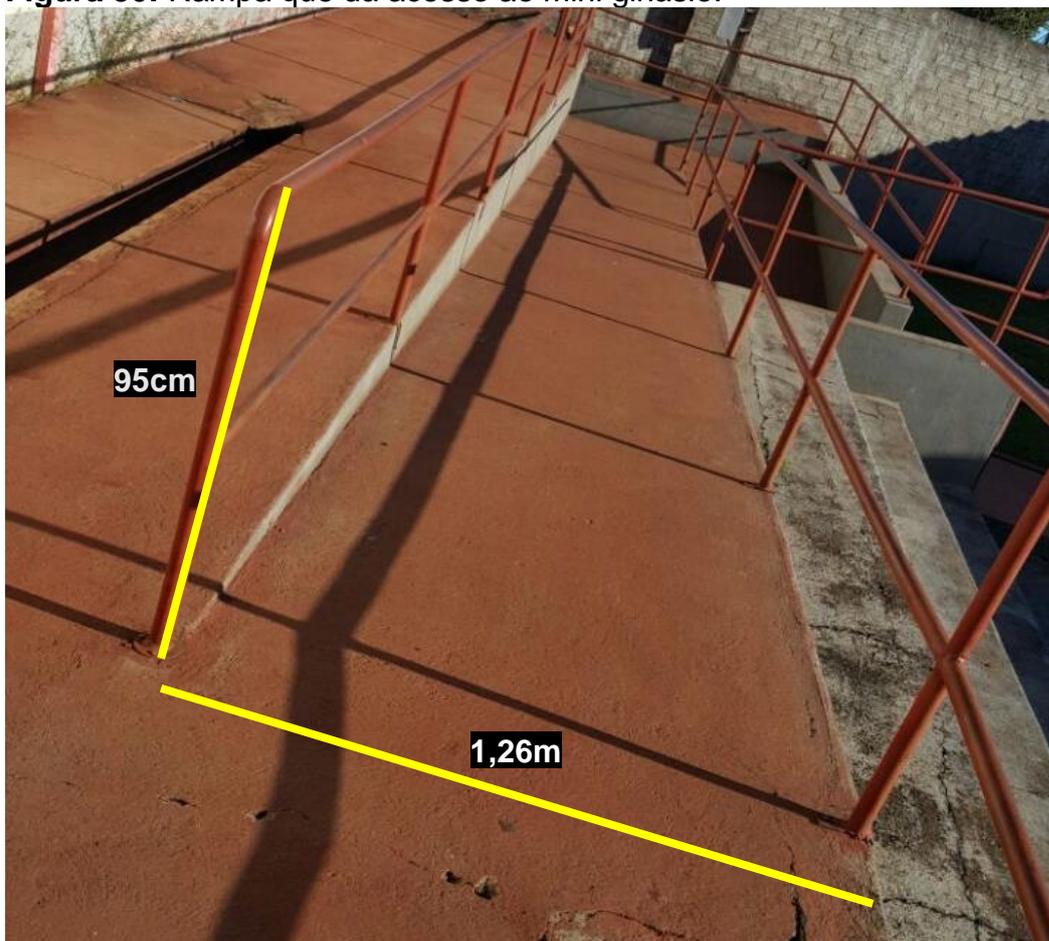
Figura 30: Rampa que dá acesso ao mini ginásio.

A rampa também possui corrimões em ambos os lados, porém com altura de 95cm que ultrapassa os 92cm que a norma aplica, contendo uma barra com 45cm do chão também desconforme a norma. Além disso, o corrimão não possui a guia de balizamento e apresenta irregularidades no piso representadas na Figura 30 a seguir.

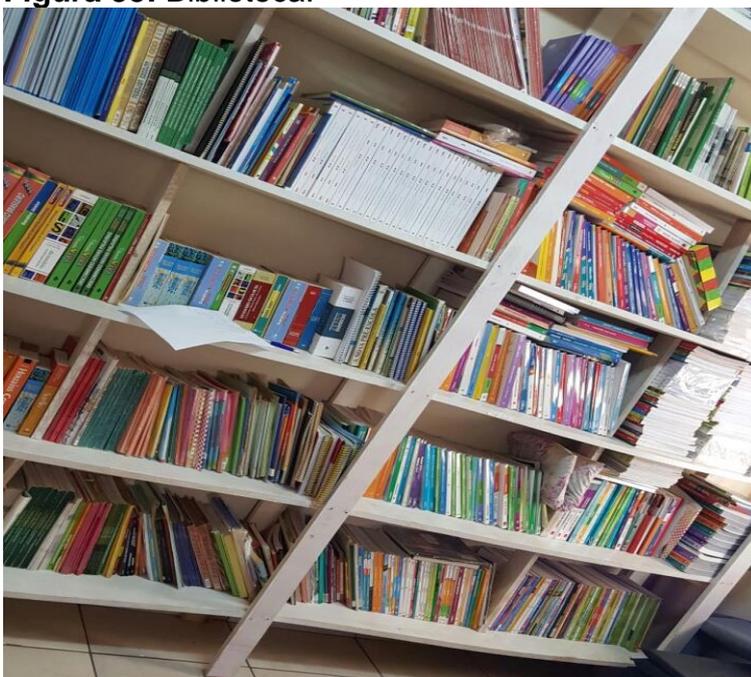
Figura 35: Biblioteca.

A biblioteca da Escola possui uma área pequena de 14,00m², não possuindo corredores e nem mesas. As prateleiras são embutidas nas paredes com alturas elevadas impossibilitando o acesso total para cadeirantes, estando em desconformidade com a norma conforme demonstrado na Figura 35.

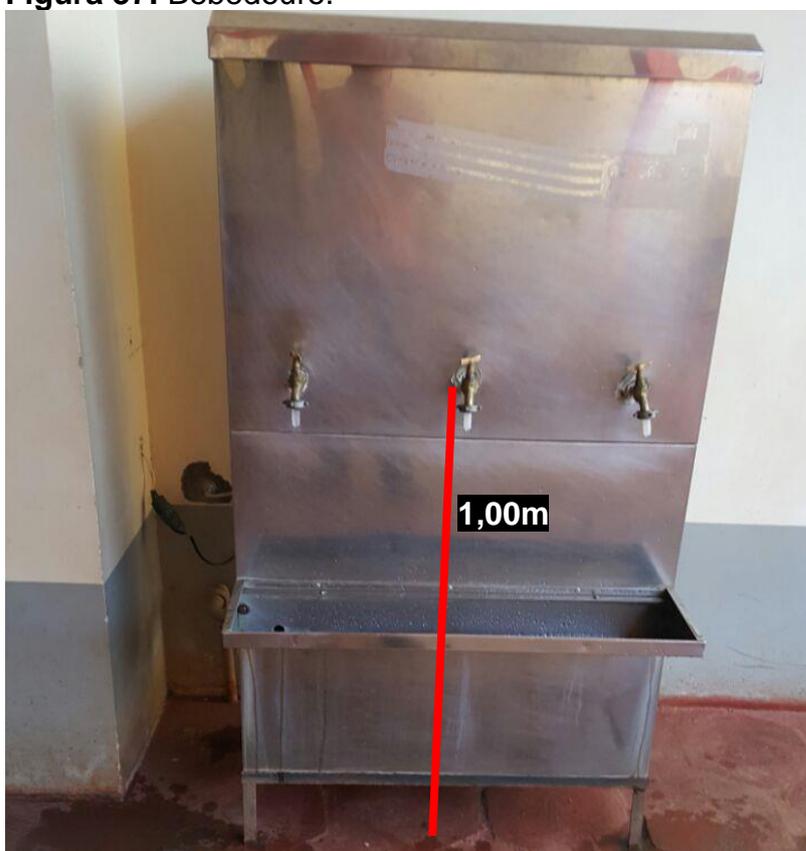
Figura 37: Bebedouro.

Na escola o padrão dos bebedouros é o de bica industrial, podendo ser visto na Figura 37 a seguir. O próprio não dispõe de porta copos e possui três bicas com alturas padrões de 1,00m, portanto não apresenta alturas diferentes com a qual a norma exige estando em desconformidade.

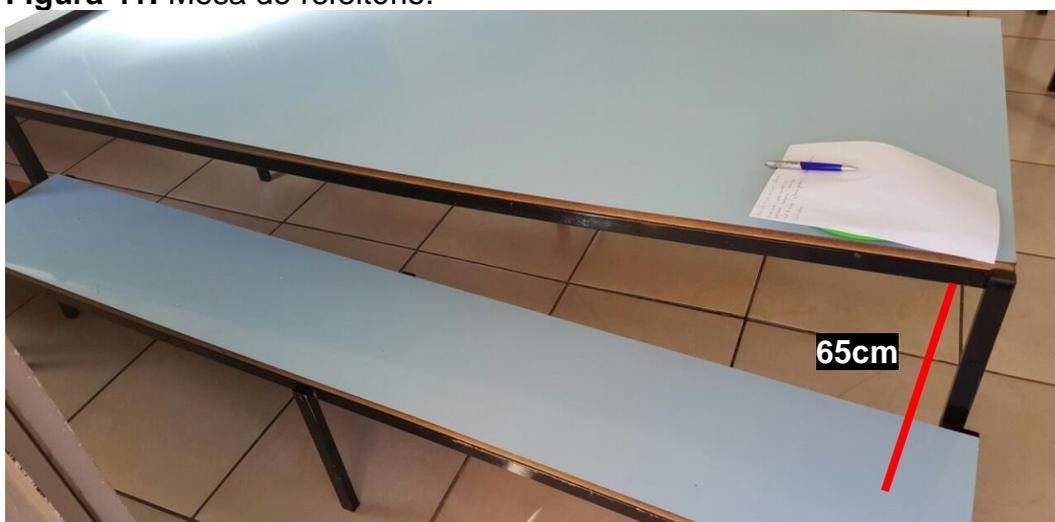
Figura 41: Mesa do refeitório.

O refeitório da Escola possui mesas e dois passa pratos para servir a refeição. As mesas possuem uma largura superior à mínima exigida pela norma, no entanto sua altura é de 65cm do piso conforme a Figura 41 a seguir, estando em desconformidade com a normativa.

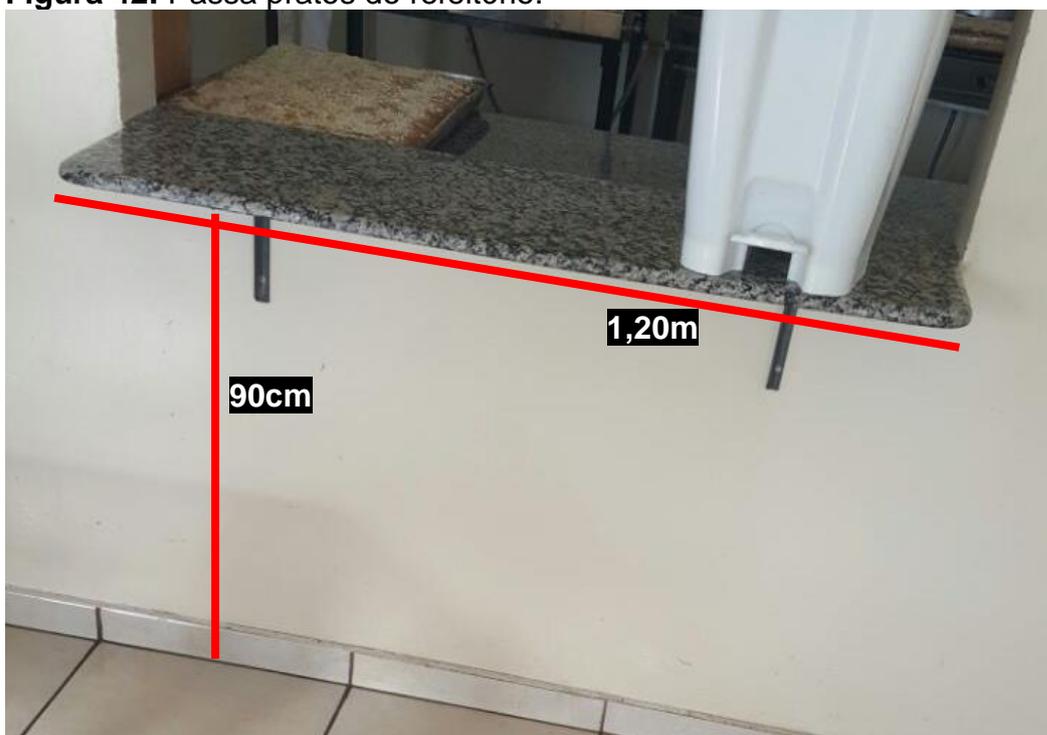
Figura 42: Passa pratos do refeitório.

Os passa pratos onde são servidas as refeições são de mesmas dimensões, contendo 90cm de altura do piso a superfície e 25cm de profundidade livre estando desconforme com a norma. Entretanto, a sua largura livre é de 1,20m concordando com a normativa. Um dos passa pratos está representado na Figura 42 à frente.

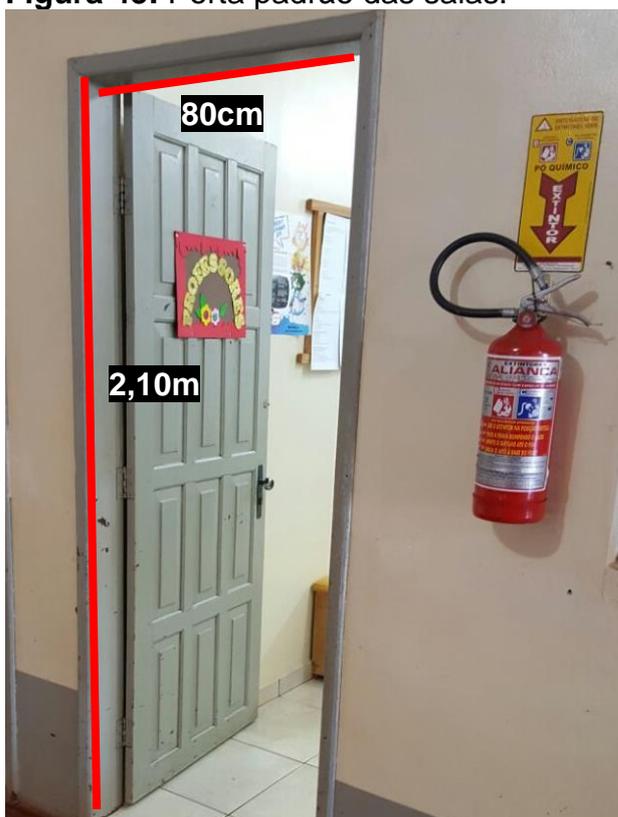
Figura 45: Porta padrão das salas.

A Escola possui o mesmo padrão de porta exceto nos sanitários. Os padrões gerais de salas, biblioteca, secretaria são do tipo rotação e tem dimensões de 0,80m de largura e 2,10m de altura que se enquadram nos padrões da norma, porém não possuem revestimento resistente a impactos e também possuem maçanetas de globo indo contra os parâmetros da normativa, conforme a Figura 45 à frente.

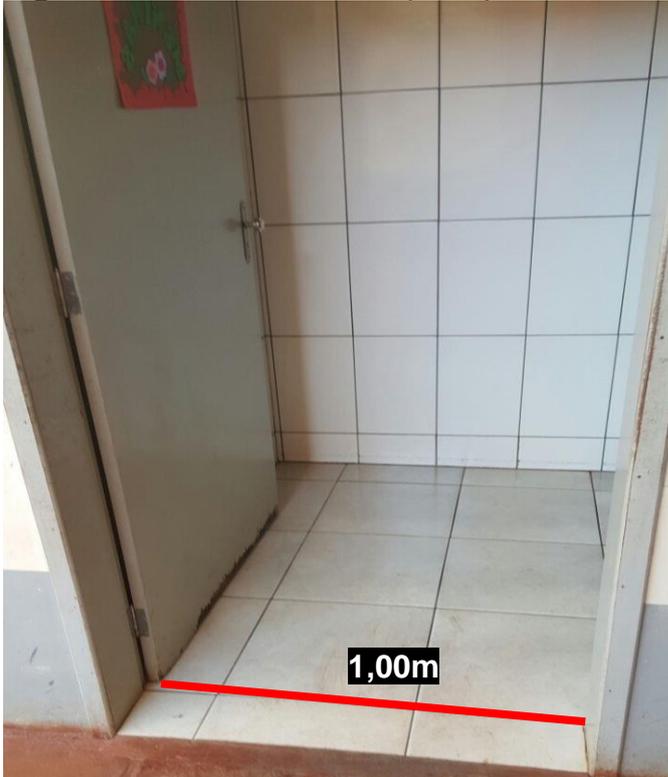
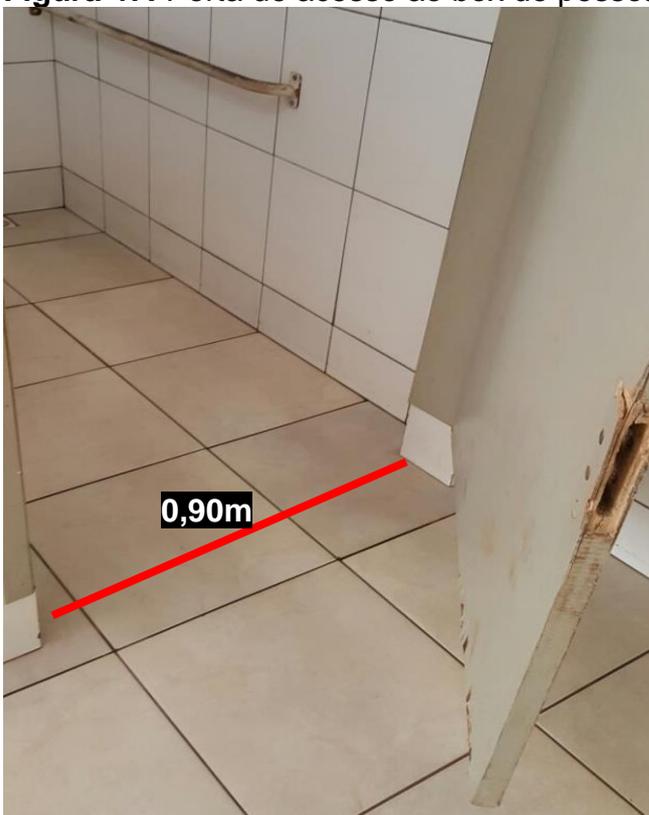
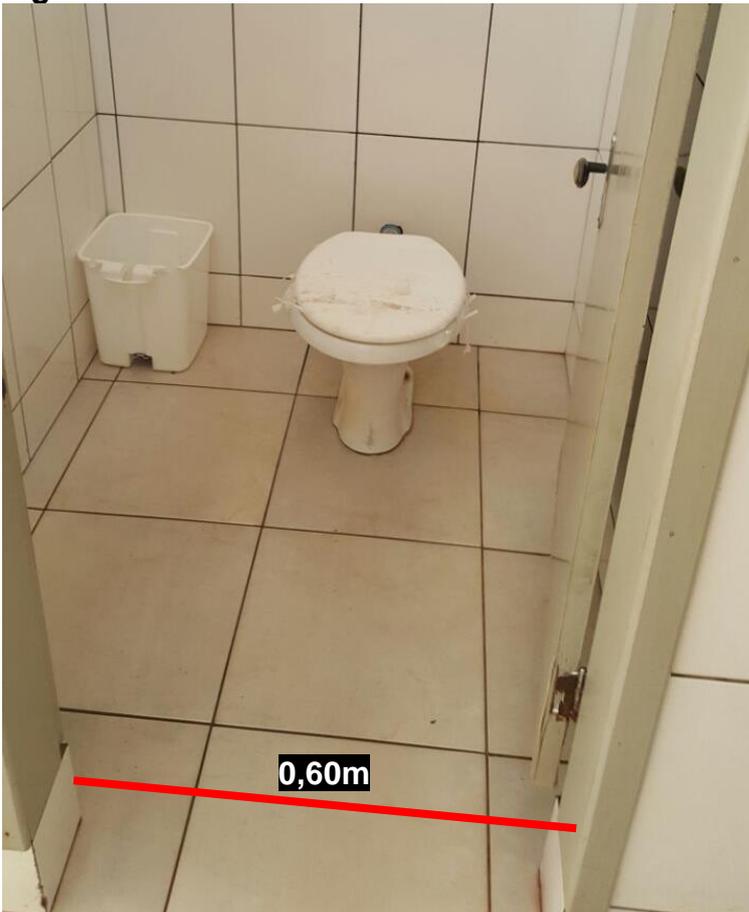
O sanitário da escola possui três tipos de porta, as mesmas sendo do tipo giro. Um tipo para acesso do box comum, outra para o acesso principal do sanitário e a terceira dá acesso ao box para deficientes físicos. A porta que dá acesso para o box de pessoas com algum tipo de deficiência possui dimensões de 0,90m de largura por 2,10m de altura e a porta de acesso principal com 1,00m de largura por 2,10m de altura, enquadrando-se à norma. No entanto, a porta de acesso ao box comum possui uma largura de 0,60m, não atingindo a mínima de 0,80m, também os três casos não possuem os outros parâmetros que a normativa indica, como: puxador horizontal, maçaneta de alavanca e revestimento resistente a impactos. A porta que dá acesso principal ao sanitário, do box para deficientes e do box de uso comum está situado nas Figuras 46, 47 e 48 a seguir.

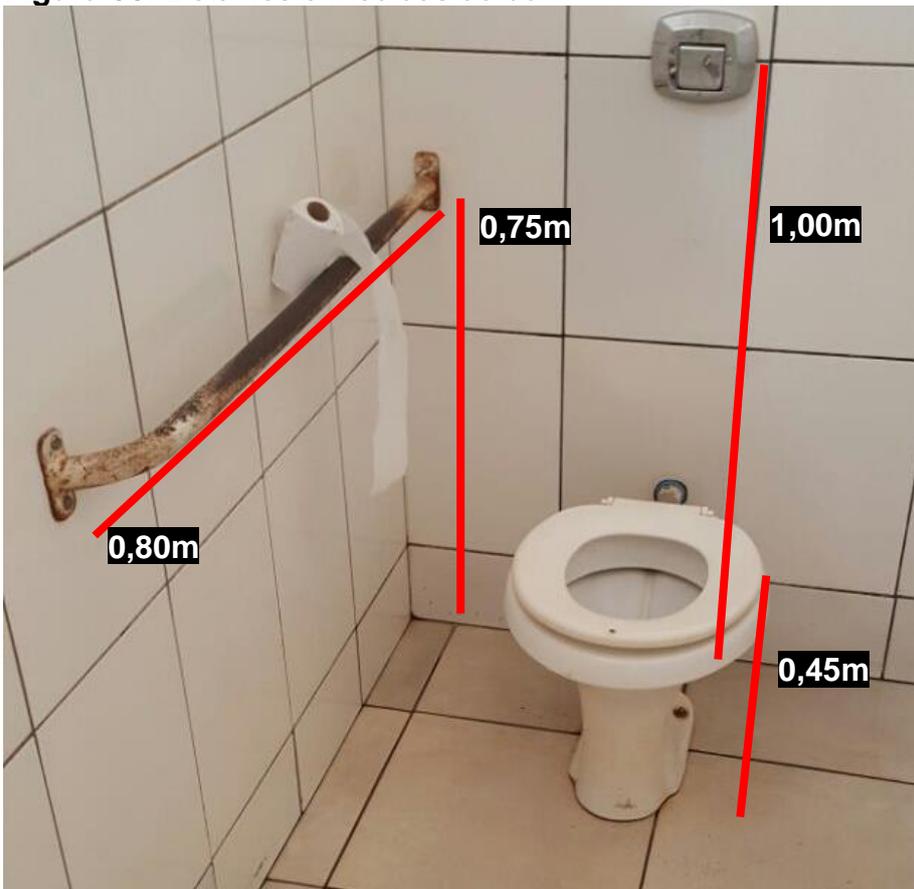
Figura 50: Detalhes e medidas do box.

cm de altura apresentando o espaçamento entre parede e a face interna da barra maior que o mínimo exigido por norma, estando em conformidade. Porém, as mesmas não atendem as distâncias que a normativa aplica, tendo a primeira 50cm de distância do eixo da bacia e a segunda aproximadamente a 0,98m e ainda não contendo barra vertical e a barra situada atrás da bacia sanitária especificado por norma, estando em desconformidade com a NBR 9050 (ABNT, 2015). Ainda em relação ao boxe destinado a pessoas com deficiência física, a bacia sanitária possui altura de 45cm do piso até o assento e válvula de descarga posicionada na altura de 1,00m estando adequados com a norma, entretanto não possui papeleira. Os detalhes e as medidas do boxe em questão estão apresentados nas Figuras 50 e 51 a seguir.

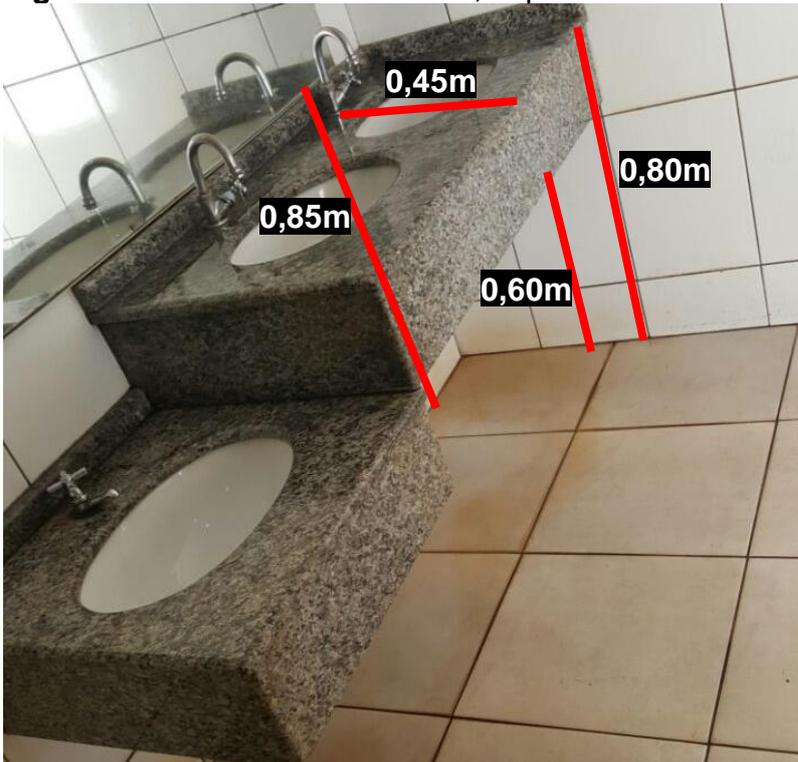
Figura 52: Medidas do Lavatório, espelho e torneira.

O sanitário dispõe de dois lavatórios suspensos interligados, um destinado a crianças e outro de uso comum. O lavatório de uso comum, está a uma altura de 80 cm em relação ao piso e torneira com distância do centro até a superfície frontal do lavatório de 45 cm, estando em conformidade com a norma. Entretanto o mesmo não possui a altura livre mínima de 0,73 m para a aproximação de cadeirantes, não utiliza apoios realizados pelo uso de barras e também não possui dispositivo de abertura da torneira do tipo alavanca ou automático.

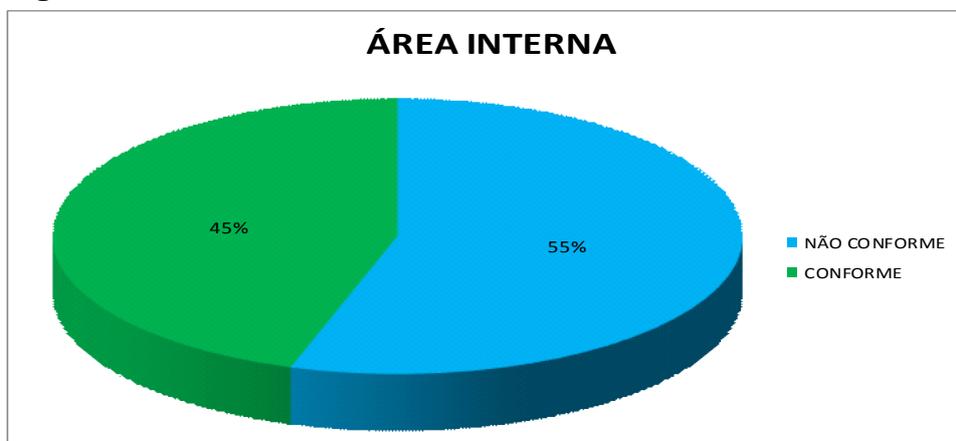
Figura 56: Gráfico de conformidade da área interna da Escola.

Para a área interna da Escola, foi elaborado o mesmo procedimento, analisando corredores, todo o acesso de rampas, degraus, escadas e corrimãos, salas de aula, biblioteca, bebedouro, balcões, refeitório, os tipos de porta e os sanitários, comparando com norma. Após todo o processo, chegou-se a porcentagem de que apenas 45% estão conforme a normativa e 55% estando irregular, conforme o gráfico na Figura 56 a seguir.

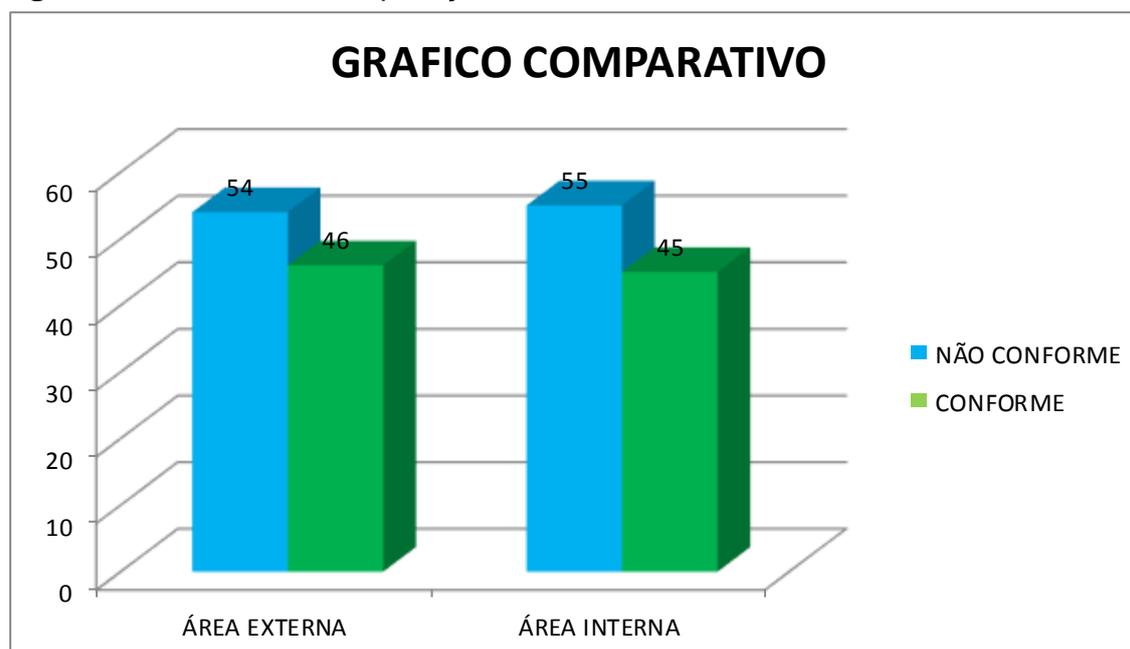
Figura 57: Gráfico de comparação das áreas internas e externas da Escola.

Através, dos gráficos das áreas internas e externas da Escola, foi possível fazer a comparação entre ambas as áreas, identificando qual área possui maior carência em relação à acessibilidade.
