**ESTUDO DA ACESSIBILIDADE FÍSICA DE UM COLÉGIO DO MUNICÍPIO DE NOVA  
SANTA ROSA/PR**

Trabalho apresentado na disciplina de Trabalho de Conclusão de Curso II, do Curso de Engenharia Civil, do Centro Universitário FAG, como requisito parcial para obtenção do título de Bacharel em Engenharia Civil.

**ANÁLISE DA ACESSIBILIDADE DE UM COLÉGIO DO MUNICÍPIO DE NOVA  
SANTA ROSA/PR**

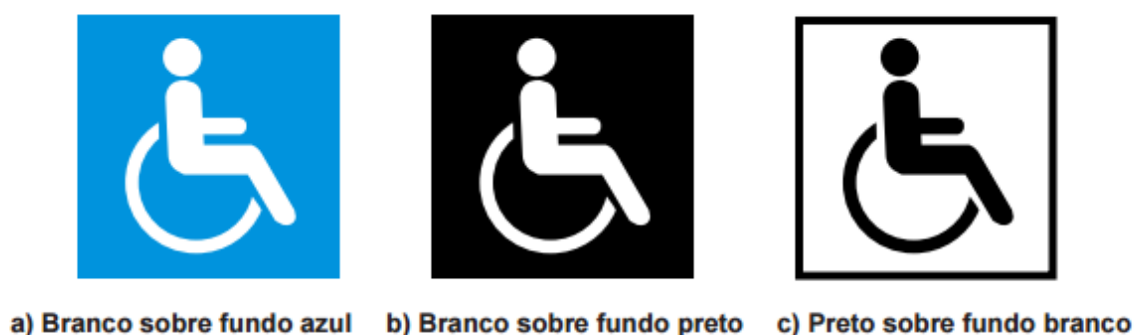
**Figura 9** - Símbolo internacional de acesso.

A NBR 9050/2015 determina que a indicação de acessibilidade para os locais seja demarcada pelo símbolo internacional de acessibilidade: um pictograma branco sobre um fundo azul, que sempre deve estar voltado para o lado direito. Não se recomenda fazer qualquer tipo de estilização, nem alteração, conforme ilustrado na Figura 9.

O símbolo internacional de acesso deve indicar a acessibilidade aos serviços e identificar os espaços, as edificações, o mobiliário e os equipamentos urbanos, onde existem elementos acessíveis, utilizáveis por pessoas com deficiência ou com mobilidade reduzida (NBR 9050/2015).

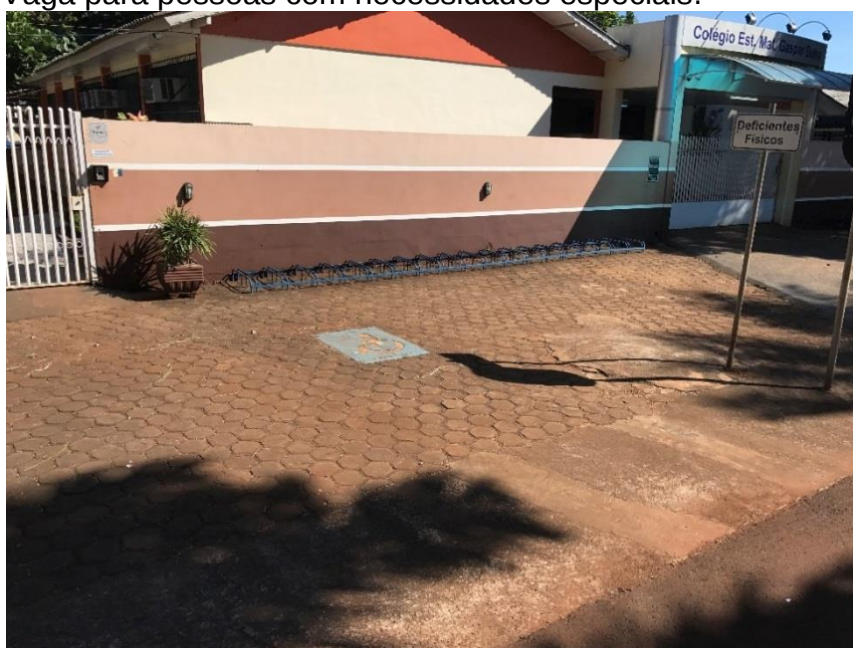
**Figura 12** - Vaga para pessoas com necessidades especiais.

A calçada em frente ao colégio é pavimentada com artefatos de cimento, no formato hexagonal, com mínima inclinação, tendo a largura de 8 metros em toda a extensão da fachada principal; há canteiros de árvores ao longo do perímetro. Esta calçada foi executada pela prefeitura do município. Toda a calçada tem a guia rebaixada por possuir vagas de estacionamento que se localizam sobre ela, e, para atender à necessidade das pessoas com mobilidade reduzida, foi inserida uma vaga especial, conforme ilustra a Figura 12, na qual nota-se que a sua representação é precária em detalhes, não contém as demarcações das vagas e não atende à regulamentação da NBR 9050/2015.

Para esta vaga ser executada de maneira correta, pode-se pegar como base a ilustração que consta na norma brasileira de acessibilidade, representada na Figura 13, a qual mostra a correta execução e representação dessas vagas, como a pintura, com linhas brancas para as dimensões da vaga e uma parte listrada pintada na cor amarela, e a disposição de espaçamento para essa vaga de estacionamento, também contendo o símbolo internacional de acessibilidade.

Foi elaborado pelo acadêmico um esboço de adequação da calçada em frente ao colégio, adaptando as vagas de estacionamento geral e ajustando a vaga de estacionamento dedicada para pessoas com necessidades especiais referente a NBR 9050/2015, conforme pode ser visualizado em detalhes na Figura 14.

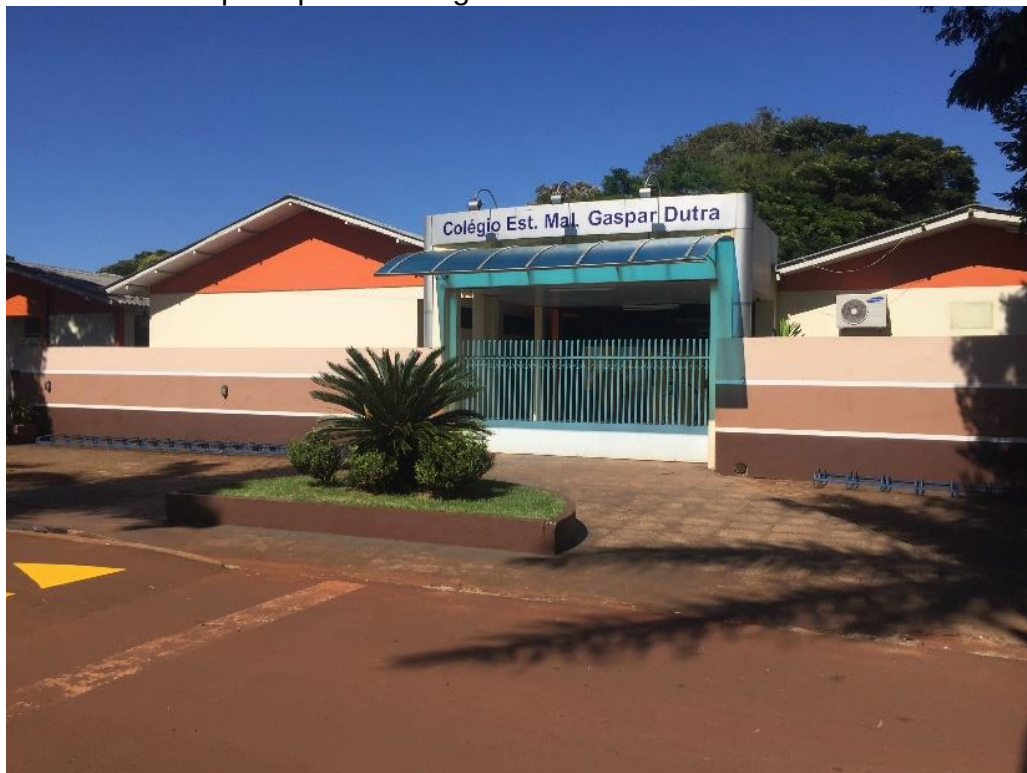
**Figura 15** - Fachada principal do colégio.

A Figura 15, mostra a fachada e a entrada principal do Colégio, onde há a o acesso de alunos a pé, com bicicletas e também os que chegam com o uso do transporte público escolar.

Na entrada principal há um canteiro com paisagismo, como visto na Figura 15. No projeto de renovação da fachada principal, este espaço foi destinado ao embarque e desembarque dos alunos, mas não é utilizado para esse fim atualmente.

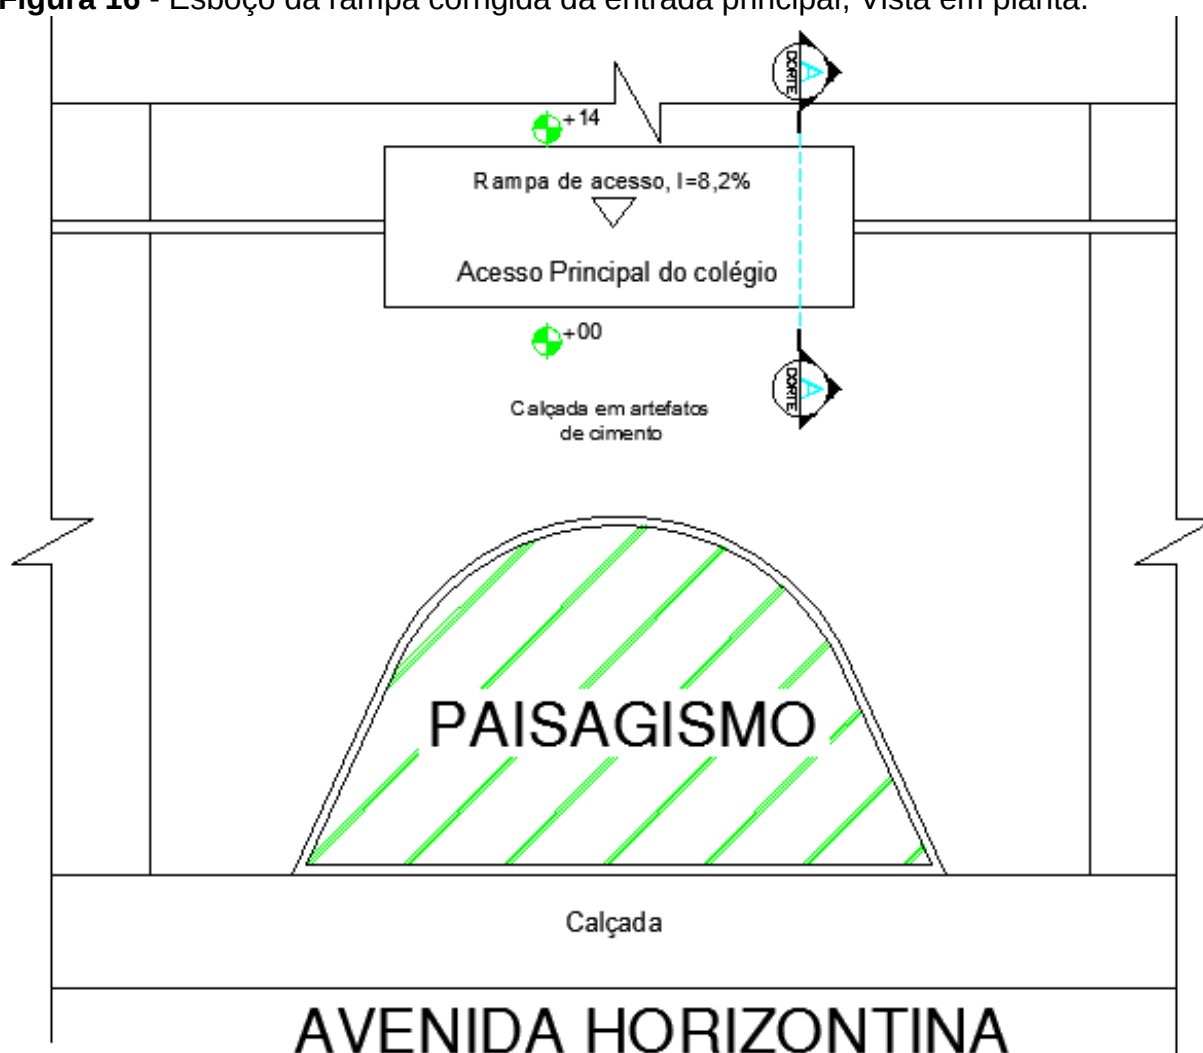
**Figura 16** - Esboço da rampa corrigida da entrada principal, Vista em planta.

Com isso se obtém 1,70 metros de extensão para a rampa, e não apenas os 0,95 metros existentes, pois é necessário vencer um desnível de 0,14 metros. Abaixo na Figura 16 e 17, está elaborado um esboço junto com um corte esquemático que demonstra como seria a adequação da rampa, ajustando o seu comprimento e com a inserção dos corrimões devidamente sinalizados.

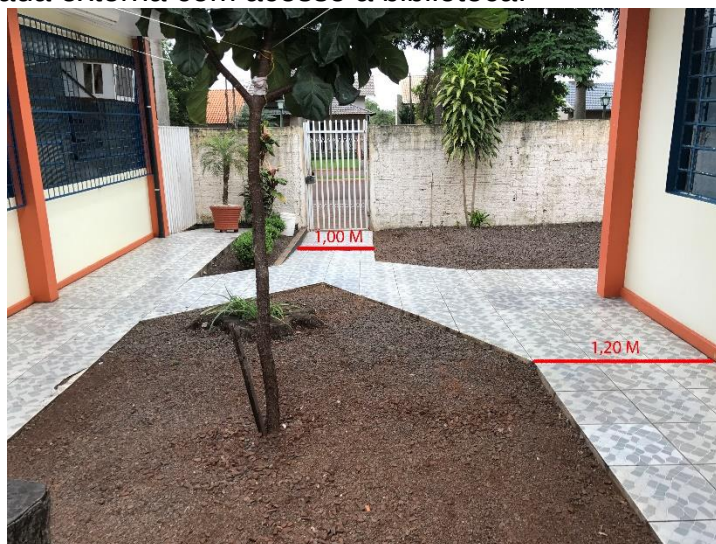
**Figura 19** - Calçada externa com acesso a biblioteca.

Já na parte interna desse acesso secundário temos mais um problema, conforme a Figura 19, que mostra que as calçadas de circulação são mal executadas. A circulação que dá acesso à biblioteca tem passagem com largura de apenas 1 m, o que foge ao padrão exigido pela norma que é de no mínimo 1,20 m.

Para solucionar todos esses problemas é necessário rever os níveis e a posição da rampa; para isso foi proposto um esboço de uma nova rampa de acesso com ligação às demais dependências do colégio; também é necessário nivelar a calçada externa com a entrada da biblioteca.

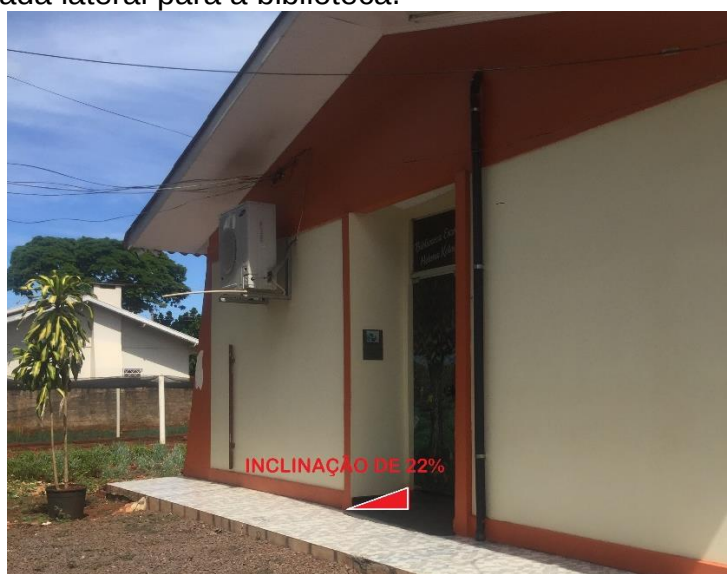
**Figura 20** - Entrada lateral para a biblioteca.

Na entrada da biblioteca, conforme a Figura 20, há um desnível, pois a rampa está em desacordo com as normas. Esta rampa tem uma inclinação atual de 22% e não tem os corrimões de apoio, deixando de anteder à acessibilidade de pessoas cadeirantes ou com mobilidade reduzida.

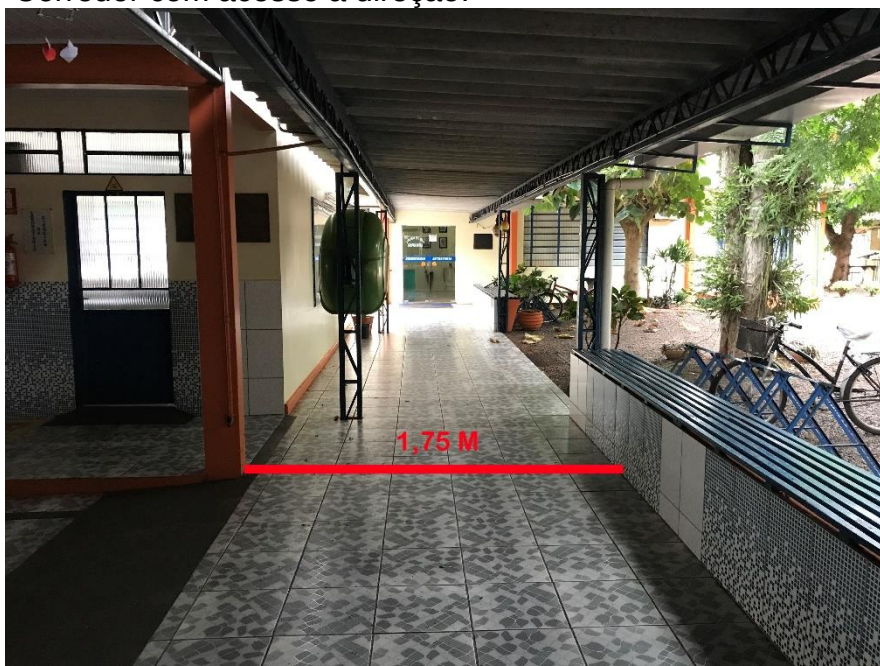
**Figura 25** - Corredor com acesso à direção.

O corredor que liga a biblioteca e direção do colégio tem uma largura de 2 m, atendendo à normativa que diz que a largura deve ter no mínimo 1,20 m para pessoas cadeirantes. Como ilustra a Figura 25, ele contém alguns obstáculos, como um orelhão; há bancos na parte lateral do corredor, mas estes não interferem no fluxo do ambiente e também não há a necessidade de correções para este espaço.

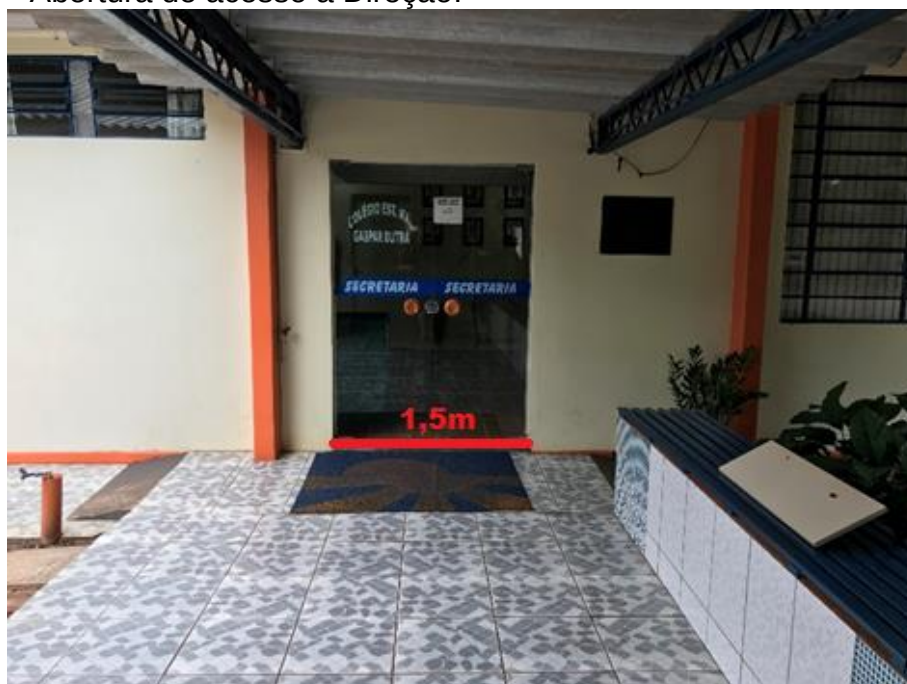
**Figura 26** - Abertura de acesso à Direção.

A porta que dá acesso à coordenação, direção, sala dos professores e biblioteca, tem um vão de 1,5 m, com duas folhas, como ilustra a Figura 26. O desnível da parte interna com a parte externa fica dentro do aceito pela norma, ou seja, menor que 0,05 m.

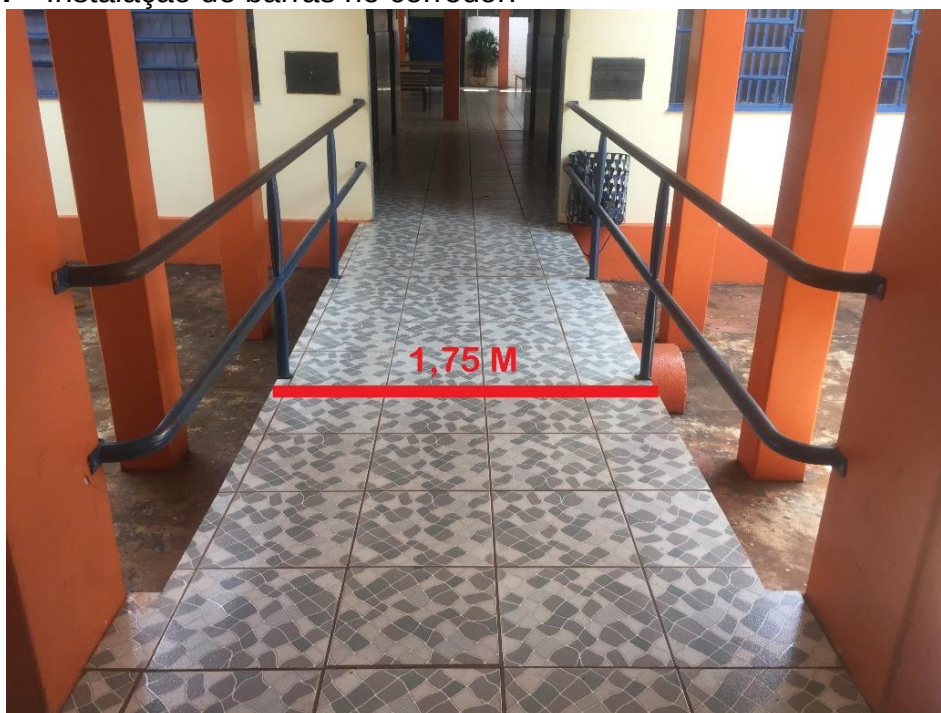
**Figura 27** - Instalação de barras no corredor.

O corredor que faz ligação aos blocos das salas de aula e a quadra de esportes tem um vão de 1,8 m, atendendo à norma de acessibilidade. Este corredor é extenso quanto ao comprimento e é bastante alto; em algumas partes há barras de proteção por causa do desnível alto, como ilustra a Figura 27; as barras estão instaladas a uma altura de 45 e 90 cm; o corredor tem revestimento em peças cerâmicas antiderrapantes.

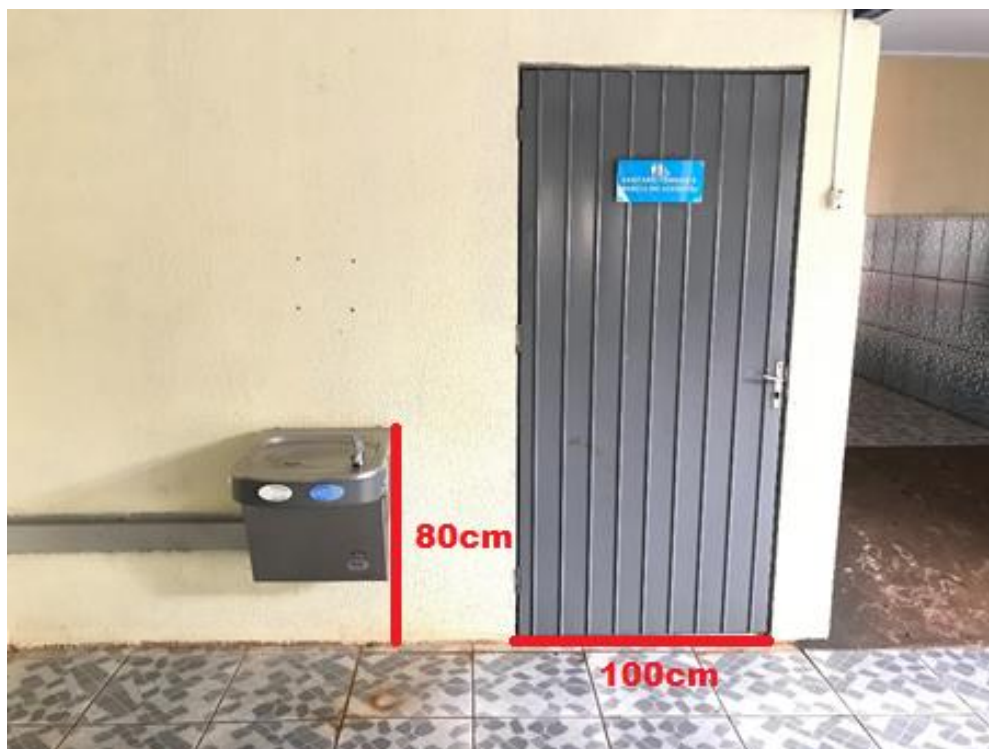
**Figura 32** - Aberturas do banheiro acessível.

A Figura 32 ilustra o acesso do banheiro adaptado para pessoas com necessidades especiais, com uma simbologia diferente do padrão utilizado; há apenas uma placa com os dizeres “Sanitário Masculino e Feminino Adaptado”. Ele tem abertura de 1 m e altura de 2,10 m.

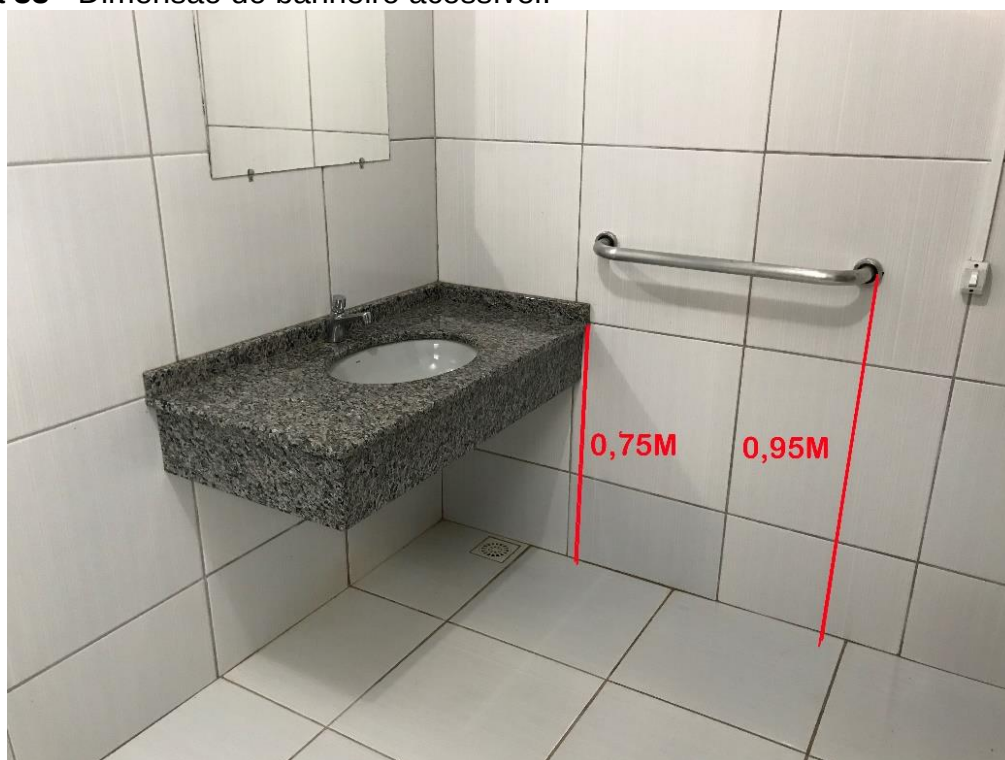
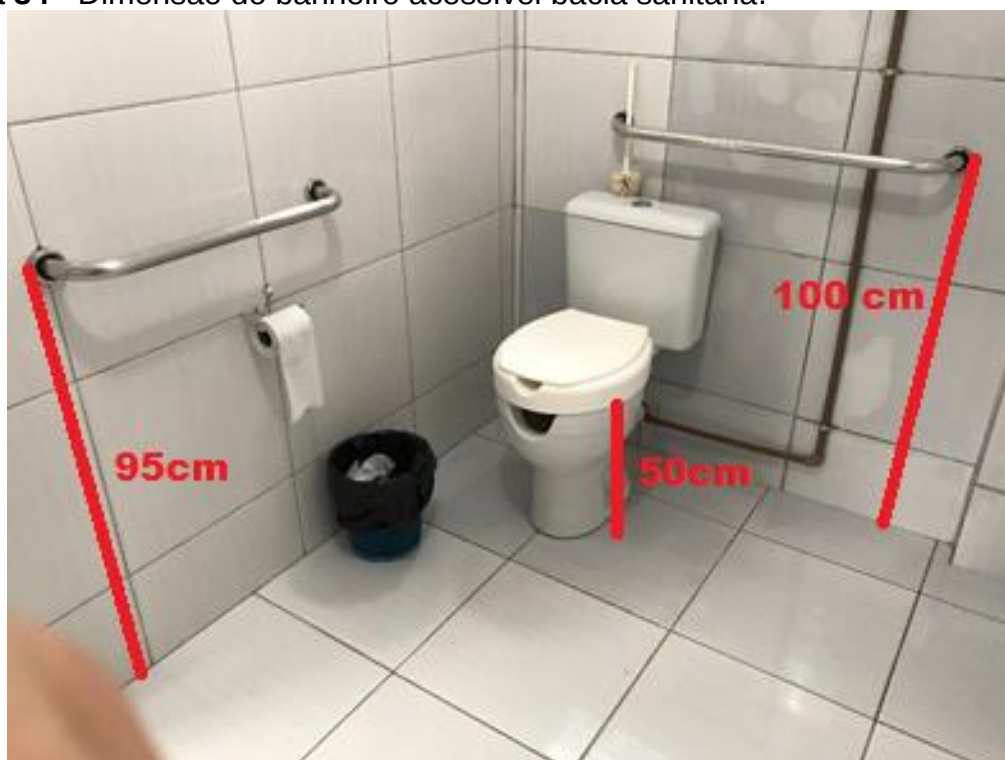
**Figura 33** - Dimensão do banheiro acessível.

Em relação ao banheiro acessível, não é necessário fazer nenhum projeto executivo completo em relação ao tamanho do espaço, pois as dimensões atuais garantem aos cadeirantes o uso adequado deste espaço. Sendo assim, as correções a serem realizadas se concentram nos equipamentos sanitários, acessórios e à sinalização do banheiro.

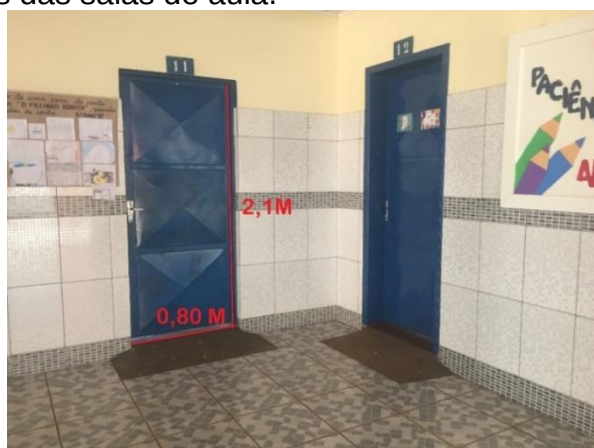
**Figura 35** - Aberturas das salas de aula.

Os acessos para as salas de aula são feitos através de corredores, que atendem à norma de 1,70 m de largura. As aberturas das salas de aula, conforme a Figura 35, seguem um padrão de 0,80 m para o vão e 2,10 m de altura, em conformidade com a NBR, que é de no mínimo 0,80 m. A Figura 35 demonstra que para o acesso para as salas de aulas foi executada uma rampa com inclinação máxima de 50% para vencer o desnível dessas salas. Na NBR 9050/2015, consta que desníveis entre 0,5 – 2 cm podem ter inclinação máxima de 50%; acima disso, é considerado degrau, como já citado anteriormente.

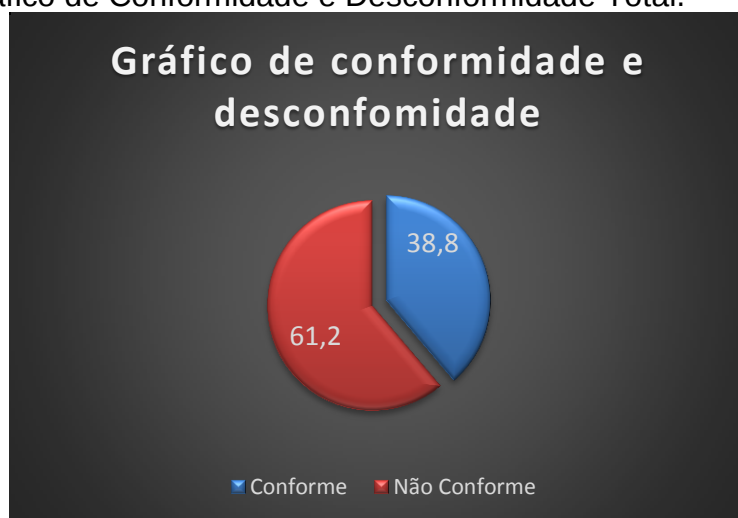
**Figura 36** – Gráfico de Conformidade e Desconformidade Total.

Utilizando como base o formulário adaptado da cartilha de acessibilidade, do caderno Nº 4 do CREA-PR e da NBR 9050/2015, anexada como Apêndice I, tem-se uma porcentagem de 38,8% de conformidade com a norma e uma porcentagem de 61,2% de desconformidades nas dependências do colégio, como ilustra a Figura 36:

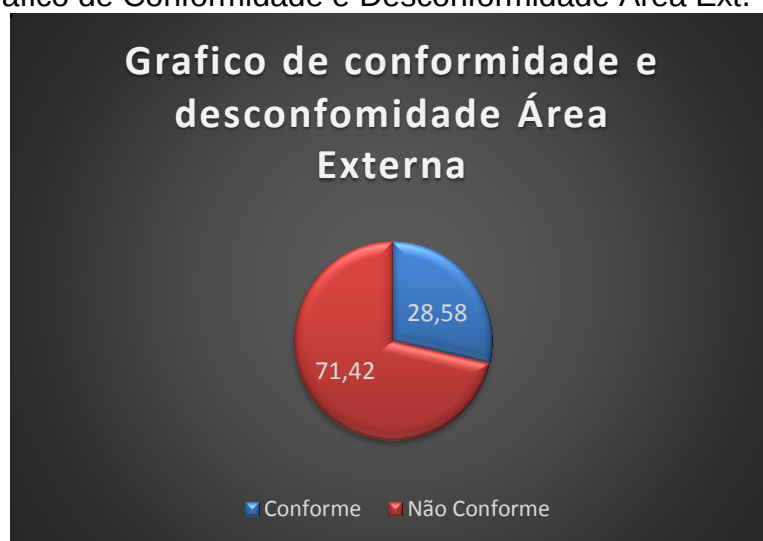
**Figura 37** – Gráfico de Conformidade e Desconformidade Área Ext.

Foi elaborado uma comparação dos dados totais, para ter conhecimento das porcentagens de conformidade da área interna com a área externa do colégio. Usando como base o mesmo *checklist*, temos como resultado os dois seguintes gráficos.

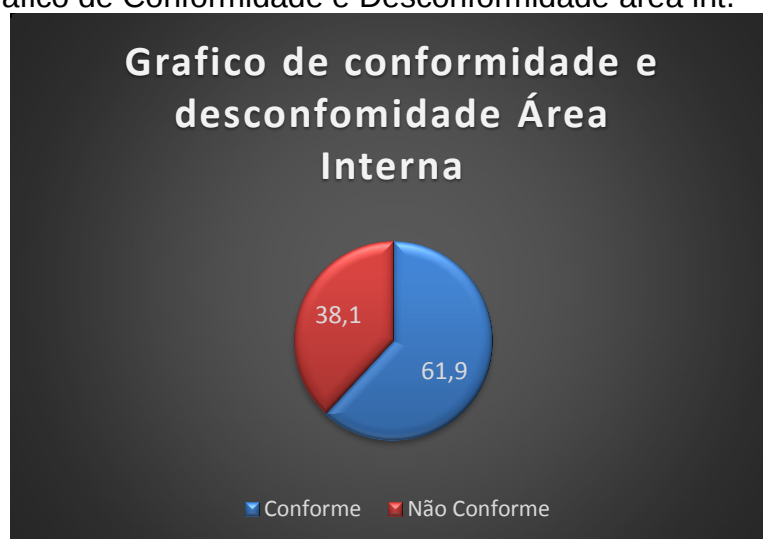
**Figura 38** – Gráfico de Conformidade e Desconformidade área int.

O segundo gráfico, representado pela Figura 38, temos os resultados dos dados da parte interna do colégio, obtendo um valor de 61,9% de conformidade com as normativas e 38,1% de desconformidades.
