**COMPARAÇÃO DAS QUANTIDADES DE SERVIÇOS  
PROJETADAS/EXECUTADAS ORIUNDAS DO PLANO ESTADUAL DE  
CONSERVAÇÃO ROTINEIRA DE PAVIMENTOS PARA A RODOVIA PR - 491**

Trabalho apresentado na disciplina de Trabalho de Conclusão de Curso II, do Curso de Engenharia Civil, do Centro Universitário FAG, como requisito parcial para obtenção do título de Bacharel em Engenharia Civil.

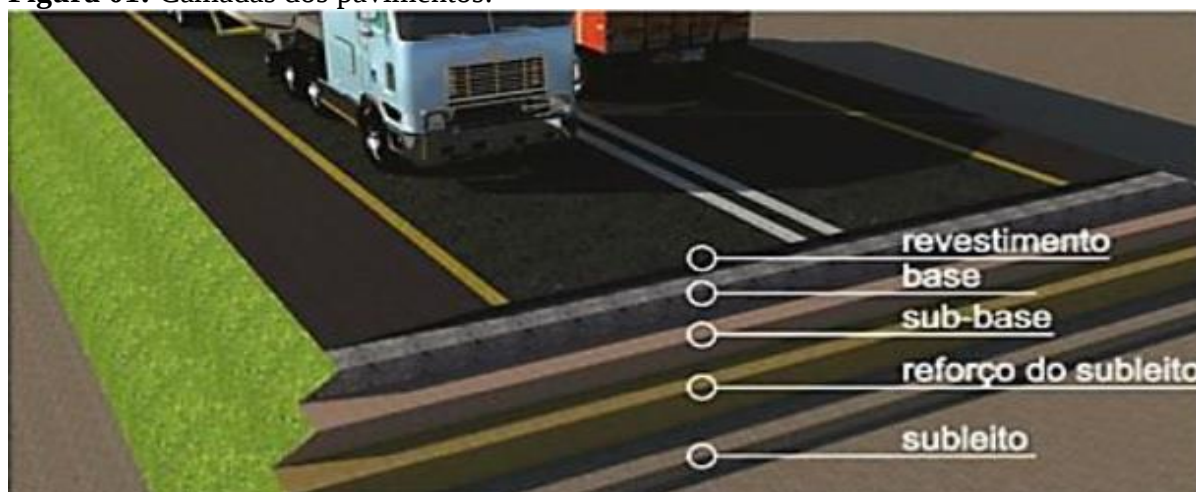
**Figura 01:** Camadas dos pavimentos.

De acordo com Bernucci *et al.* (2008), essas camadas denominam-se: subleito, reforço do subleito, sub-base, base e revestimento como demonstra a Figura 01, podendo haver a ausência de algumas camadas, dependendo do tráfego e dos materiais disponíveis.

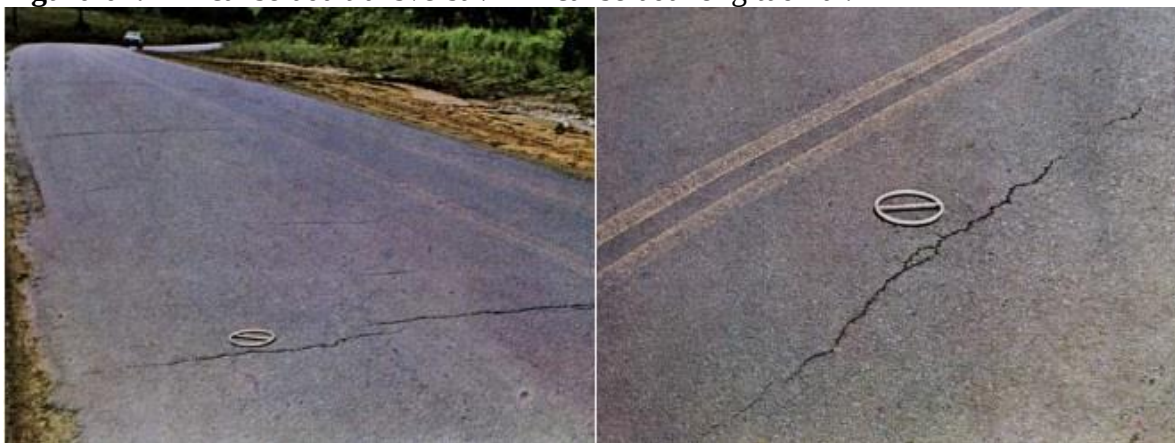
**Figura 02:** Trinca isolada transversal/ Trinca isolada longitudinal.

As trincas isoladas podem ser transversais, quando o sentido delas for perpendicular ao eixo da rodovia, ou longitudinais, quando o sentido for paralelo ao eixo da rodovia, conforme Figura 02.

Se o comprimento da trinca for de até 1 m, considera-se uma trinca curta, se for maior que 1 m é considerada trinca longa. Outra manifestação de trinca é a de retração, como o próprio nome já diz, são trincas que surgem pela retração dos materiais do revestimento e/ou da base (BALBO, 1997).

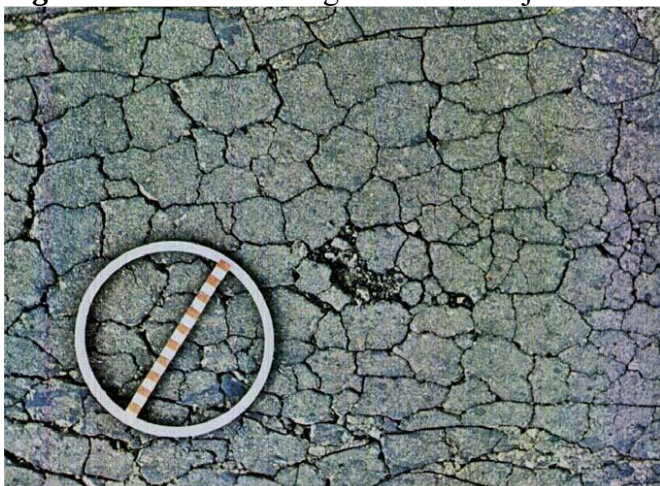
**Figura 03:** Trinca interligada “couro de jacaré”.

Além dessas, apresentam-se também as trincas interligadas, que são diversas trincas conectadas sem direção, formando um mapa, algumas delas possuem similaridade com “couro de jacaré”, como mostra a Figura 03.

As trincas interligadas podem ou não conter erosão. A erosão é caracterizada por um estágio mais avançado da patologia, quando é possível notar fragmentação em suas bordas e trincas com espessuras cada vez maiores. Este dano apresenta-se principalmente nos trilhos de roda, entretanto podem surgir em qualquer região da superfície (BALBO, 1997).

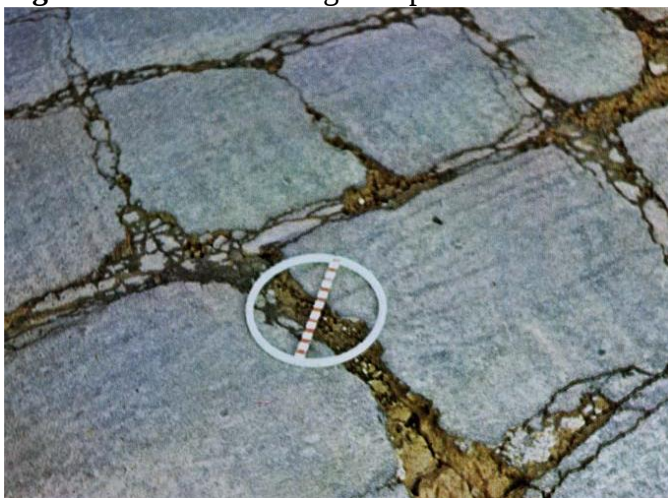
**Figura 04:** Trinca interligada tipo bloco.

Outras são parecidas com “blocos”, como retratado na Figura 04. Estas contêm aberturas maiores que as primeiras.

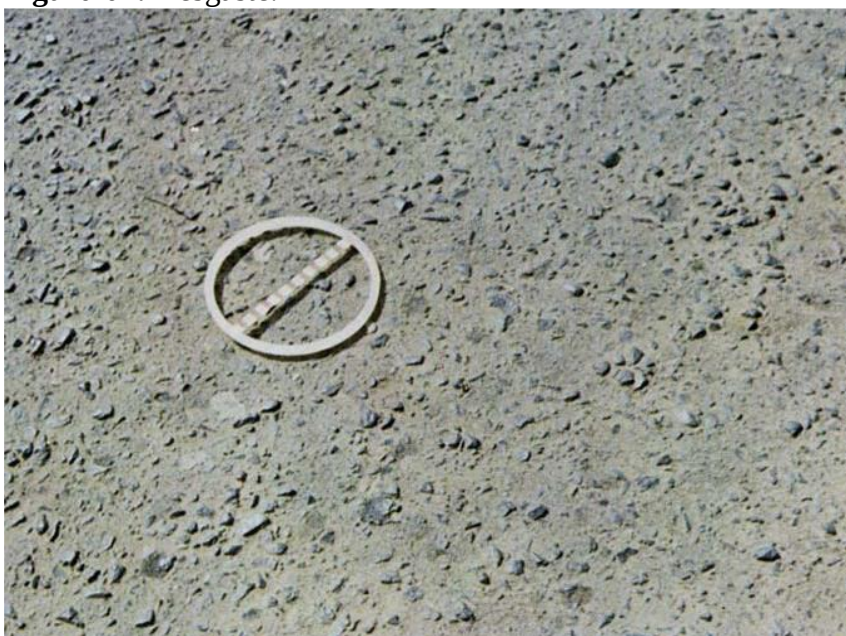
**Figura 07:** Desgaste.

A Figura 07 apresenta um exemplo de desgaste do pavimento.

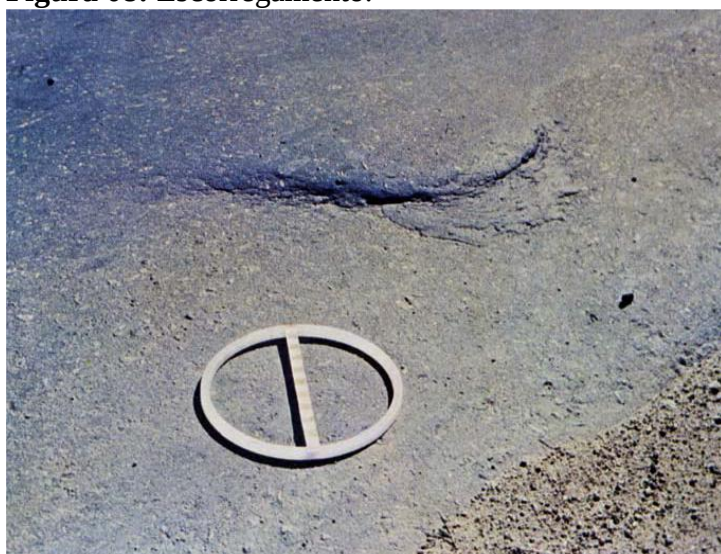
**Figura 08:** Escorregamento.

Segundo a norma de terminologias do DNIT (2003), o escorregamento é caracterizado por um deslocamento do revestimento com relação às outras camadas, manifestado por meio de fendas em forma de meia-lua, que promovem a exposição das camadas inferiores, como demonstrado na Figura 08.

Balbo (1997) afirma que o escorregamento ocorre geralmente em trechos utilizados por veículos comerciais, decorrentes dos esforços de tração das cargas. O escorregamento também pode ser associado a afundamento e trincas.

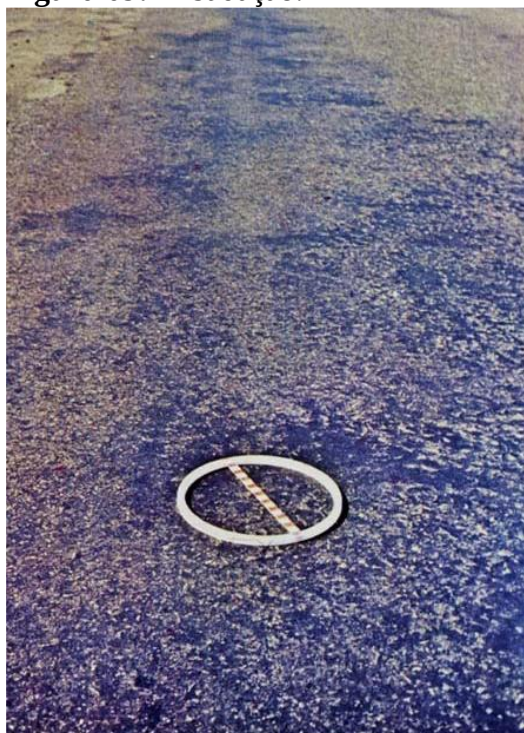
**Figura 09:** Exsudação.

Por fim, o Manual de Restauração do DNIT (2006) distingue exsudação por manchas de variadas dimensões, manifestadas em qualquer parte da superfície do pavimento, porém com maior intensidade nas trilhas de roda, como ilustra a Figura 09.

A exsudação é ocasionada por dosagem inadequada da mistura betuminosa, bem como por elevadas temperaturas do ligante no momento da mistura.

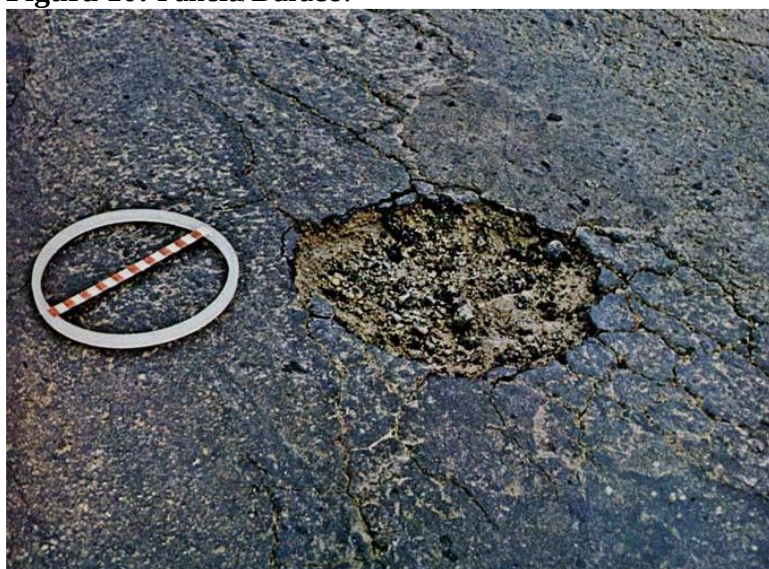
**Figura 10:** Painela/Buraco.

Também chamada de buraco, a panela é caracterizada por um orifício no revestimento, exposta na Figura 10, que pode ou não atingir as camadas inferiores do pavimento.

Há inúmeras causas para o surgimento dessa patologia, um exemplo é a falta de aderência entre as camadas, que gera o deslocamento entre elas. Esse dano ocorre principalmente nas trilhas de roda, porém podem surgir em qualquer região do revestimento. É considerado um defeito grave, pois libera a passagem de água superficial para a estrutura do pavimento (DNIT – Manual de Restauração dos Pavimentos, 2006).

Balbo (1997) afirma que essa patologia é ocasionada pela ausência de material do revestimento e surge da evolução de outras patologias não tratadas em tempo favorável como trincas, desgastes entre outros. As painelas quando não corrigidas têm um aumento de tamanho considerável em pouco tempo.

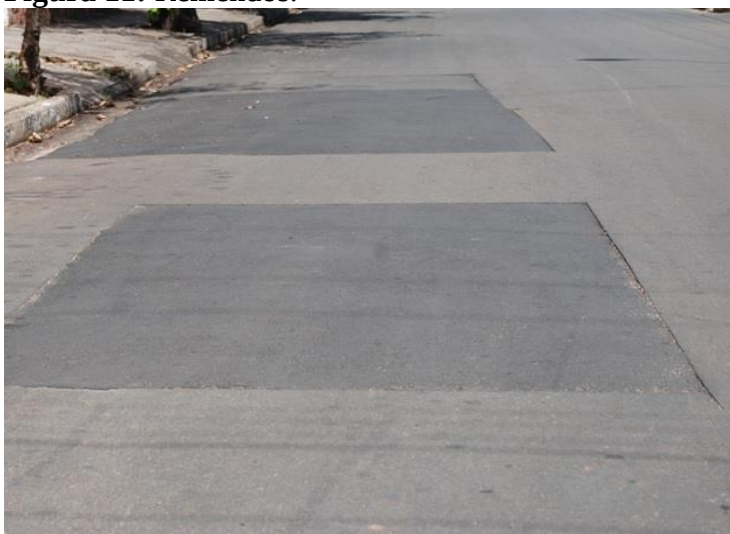
**Figura 11:** Remendos.

De acordo com a norma de terminologias do DNIT (2003), remendo é o preenchimento das cavidades do pavimento com massa asfáltica, mais conhecida como “tapa-buracos”. A norma ainda divide os remendos em superficial e profundo. No remendo superficial, é feita apenas uma correção, com preenchimento de betume em partes da superfície, conforme Figura 11.

Já no remendo profundo, a camada do revestimento é substituída, podendo substituir também as camadas inferiores se necessário.

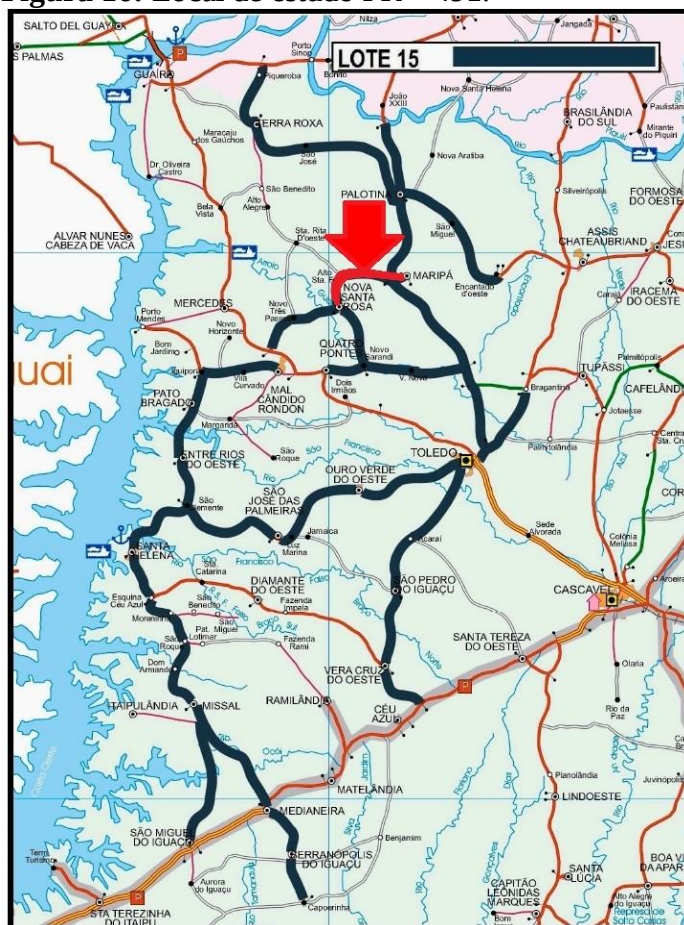
**Figura 16:** Local de estudo PR – 491.

O trecho em estudo tem como ponto inicial a cidade de Nova Santa Rosa e como ponto final o entroncamento com a PR-182 em Maripá e compreende 11,33 km de extensão, conforme mostra a Figura 03.
