**AVALIAÇÃO DO DESGASTE DA RETRORREFLETIVIDADE DAS PINTURAS  
DE DEMARCAÇÃO VIÁRIA HORIZONTAL À BASE DA ÁGUA EM TRECHOS  
DA PR-180**

Trabalho apresentado na disciplina de Trabalho de Conclusão de Curso II, do Curso de Engenharia Civil, do Centro Universitário FAG, como requisito parcial para obtenção do título de Bacharel em Engenharia Civil.

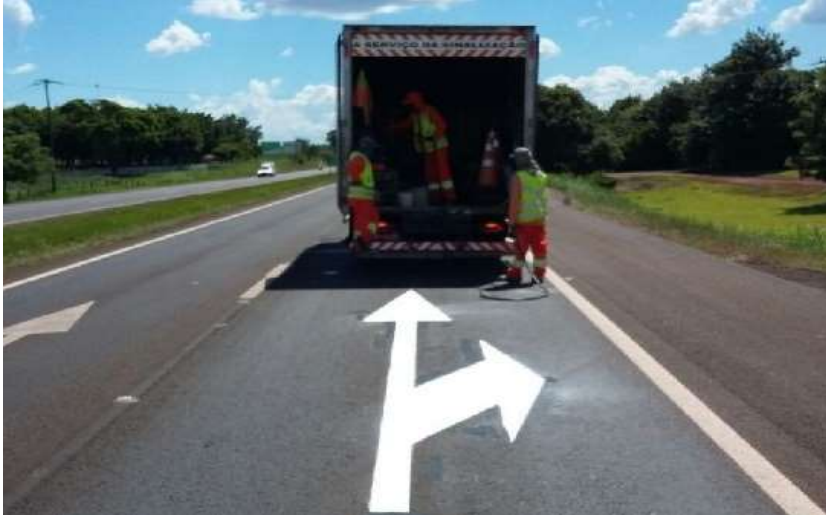
regulamentação e de advertência, apropriadas a cada situação, conforme a Figura 03.

**Figura 03:** Seta “acesso à direita”.

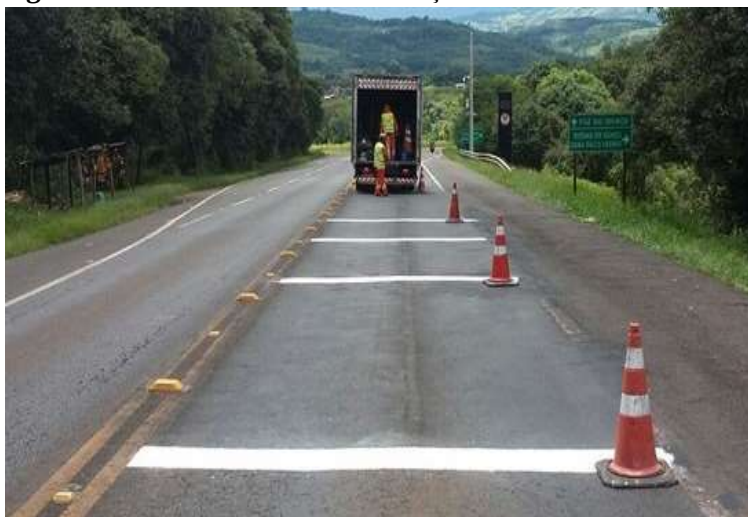
- Símbolos: têm o objetivo de avisar os condutores da existência de locais onde deverão redobrar sua atenção e cuidados. Permitem uma melhor percepção ao condutor de situações específicas encontradas na via, e que atitude deverá tomar, conforme a Figura 04.

**Figura 04:** Símbolo “faixas de retenção”.

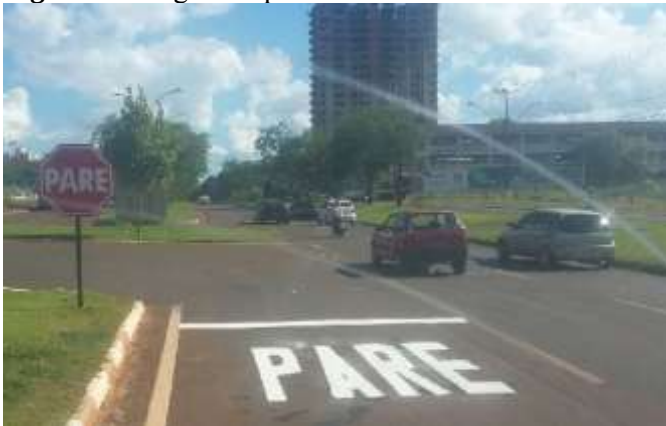
- **Legendas:** São mensagens inscritas na superfície do pavimento, orientam o condutor sobre as condições particulares na operação da via. Sempre de cor branca e é marcada dentro da faixa de trânsito a cujo fluxo se destina. As dimensões dependem da velocidade mantida na via. Devem ser acompanhadas de placas de regulamentação ou advertência correspondentes à situação, conforme a Figura 05.

**Figura 05:** Legenda “pare”.

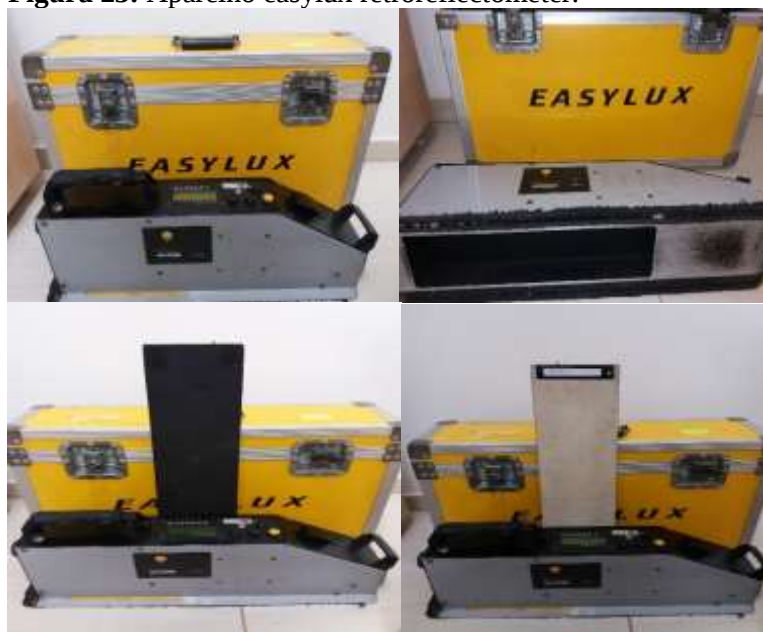
**Figura 23:** Aparelho easylux retroreflectometer.

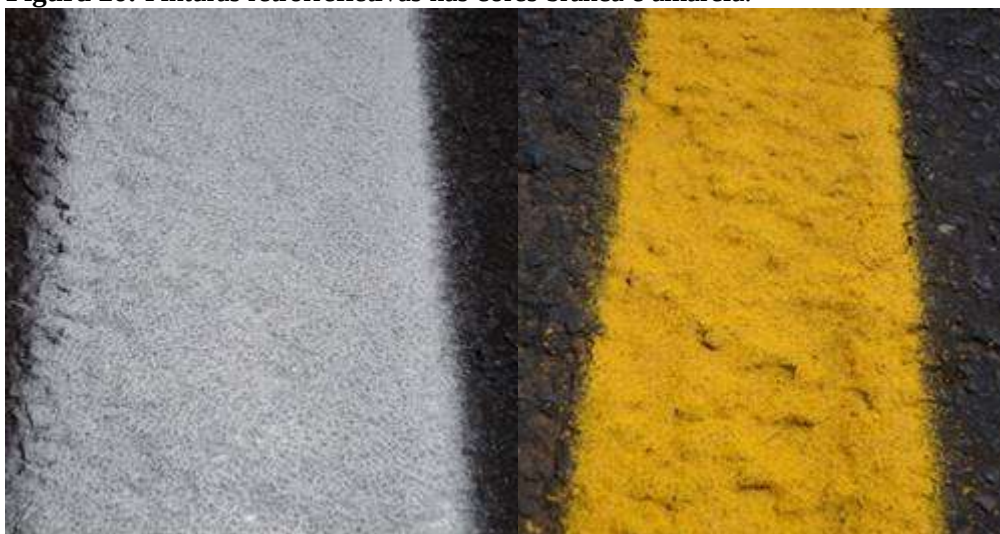
**Figura 26:** Pinturas retrorrefletivas nas cores branca e amarela.

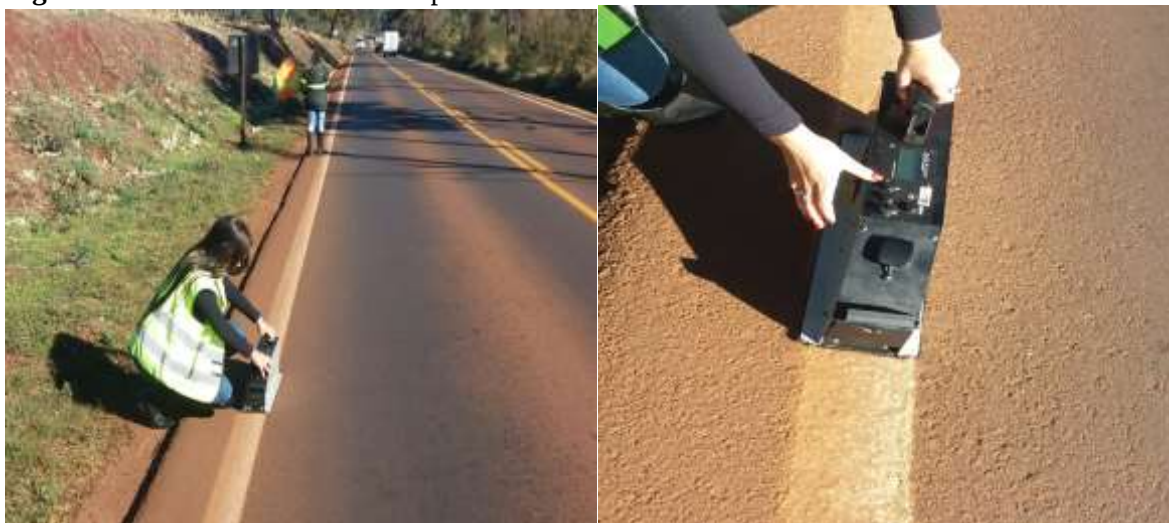
Os levantamentos de caracterização dos trechos do seguimento foram realizados nos dias 03/05/2017 (um dia após a repintura do local), 21/07/2017 e 15/10/17 (que tinha sido prevista a coleta da próxima leitura, porém não foi possível realizá-la por indisponibilidade do aparelho). Então foi remarcada a data e a coleta foi realizada no dia 19/10/2017. Conforme a Figura 45, demonstra-se como são feitas as coletas em campo, como citadas no Item 3.1.3 (Coleta de Dados), sendo que todas as medições foram realizadas durante o dia, nos mesmos locais delimitados mais importantes com marcações de *spray*, sem presença de chuva, com o tráfego desviado, tendo dois bandeirinhas auxiliares para fazer a sinalização com segurança e utilizando todas as considerações que constam nas normas.

**Figura 45:** Coleta de dados em campo.

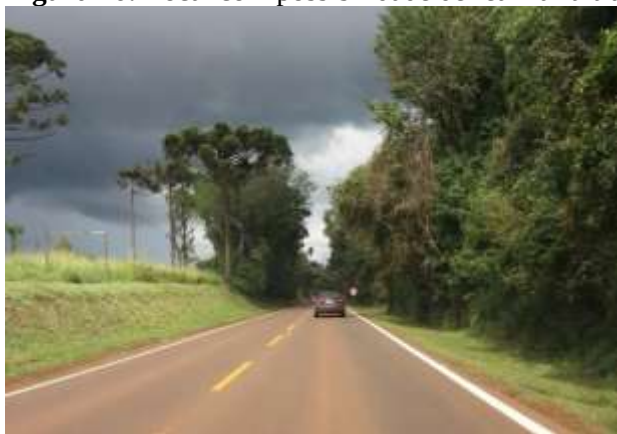
Observou-se algumas características predominantes nesse trecho, sendo: velocidade regulamentada no trecho, possibilidade de veículos realizarem ultrapassagens conforme exemplifica a Figura 46, impossibilidade de veículos realizarem ultrapassagens conforme a Figura 47, possibilidade de um sentido da pista realizar ultrapassagem e do outro restrição conforme a Figura 48, existência de sinalização vertical conforme consta na Figura 46, na Figura 47 e na Figura 48, a condição da pista mantida pela concessionária conforme visualizou-se em todas as imagens como o pavimento está em ótima conservação e o número de faixas para a coleta de dados no trecho escolhido.

**Figura 46:** Local com possibilidade de realizar ultrapassagens.

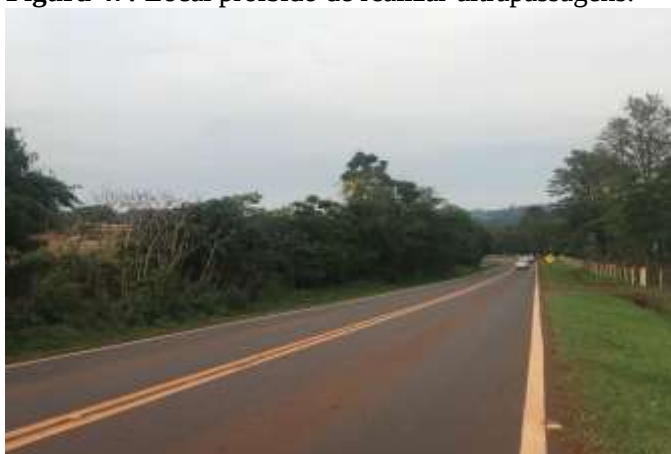
**Figura 47:** Local proibido de realizar ultrapassagens.

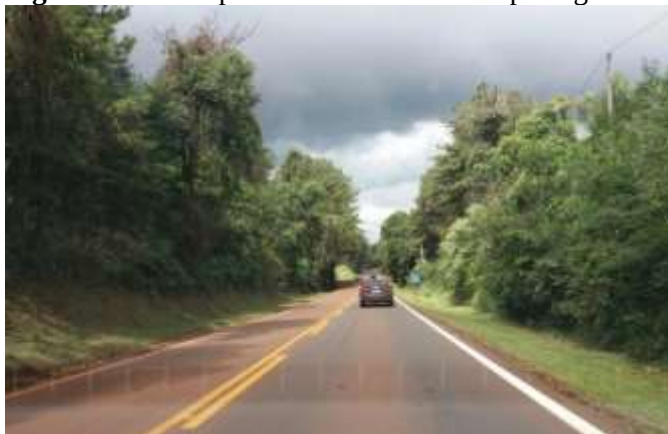
**Figura 48:** Local proibido de realizar ultrapassagens de um lado e permitido do outro.

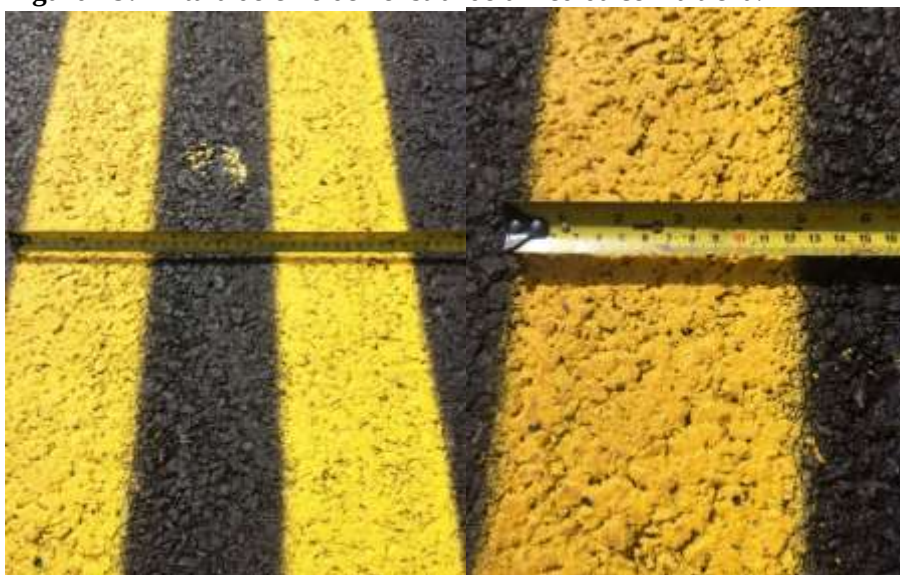
**Figura 49:** Pintura do eixo demonstrando a medida com a trena.

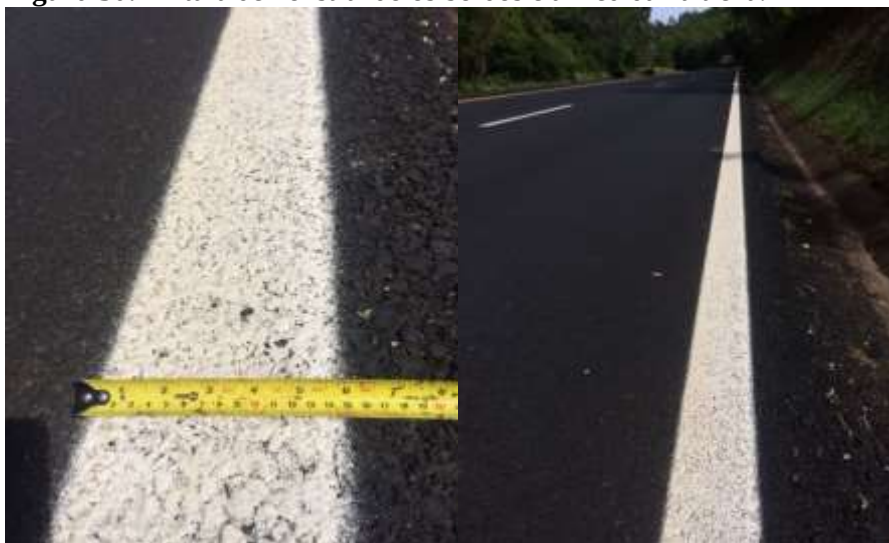
**Figura 50:** Pintura demonstrando os bordos e a medida na trena.
