# ANÁLISE DAS OCORRÊNCIAS PATOLÓGICAS DA CICLOVIA IMPLANTADA NO MUNICIPIO DE CASCAVEL NAS OBRAS DO PLANO DE DESENVOLVIMENTO INTEGRADO

Trabalho apresentado na disciplina de Trabalho de Conclusão de Curso I, do Curso de Engenharia Civil, do Centro Universitário Assis Gurgacz, como requisito parcial para obtenção do título de Bacharel em Engenharia Civil.

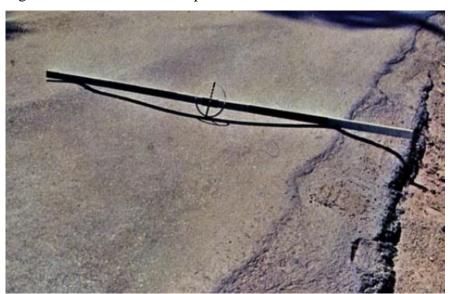
Figura 5: Coleta de dados do pavimento em trila de roda:

Afundamento causado pela fluência plástica de uma ou mais camadas do pavimento ou do subleito, acompanhado de solevamento. Quando ocorre em extensão de até 6m é denominado afundamento plástico local; quando a extensão for superior a 6m e estiver localizado ao longo da trilha de roda é denominado afundamento plástico da trilha de roda.

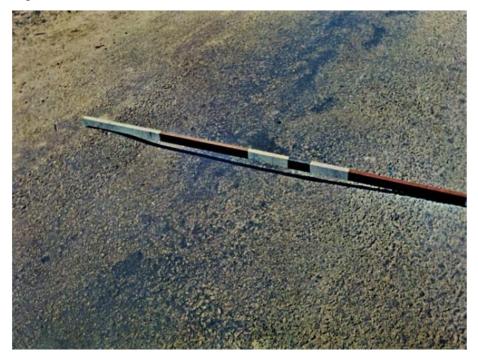
Figura 6: Coleta de afundamento local:

Afundamento de consolidação é causado pela consolidação diferencial de uma ou mais camadas do pavimento ou subleito sem estar acompanhado de solevamento. Quando ocorre em extensão de até 6m é denominado afundamento de consolidação local; quando a extensão for superior a 6m e estiver localizado ao longo da trilha de roda é denominado afundamento de consolidação da trilha de roda.

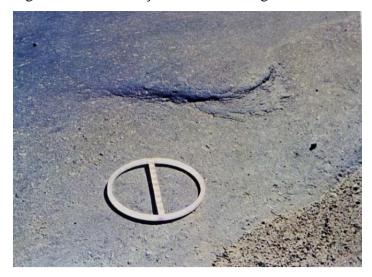
Figura 7: Demonstração de um escorregamento:

Deslocamento do revestimento em relação à camada subjacente do pavimento, com aparecimento de fendas em forma de meia-lua (DNIT 005/2003 - TER).

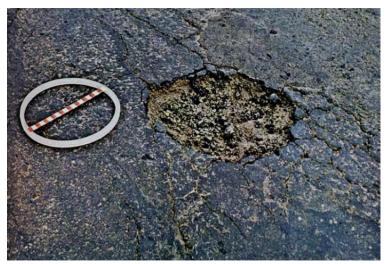
Cavidade que se forma no revestimento, em virtude de diversas causas (inclusive por falta de aderência entre camadas superpostas, causando o desplacamento das camadas), podendo alcançar as camadas inferiores do pavimento, provocando a desagregação dessas camadas (DNIT 005/2003 - TER).

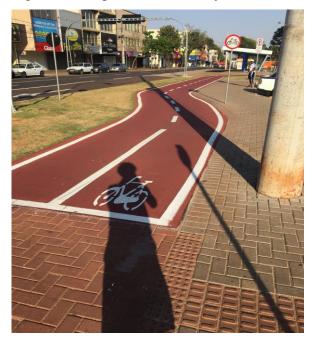
Figura 11: Superfície de avaliação

O pavimento flexível é construído com materiais betuminosos para a camada de rolamento; logo abaixo se fez o subleito para a absorção de cargas recebidas pelo pavimento que tendem a ser limitadas. Todavia, tem-se que levar em consideração que, com o passar do tempo, o pavimento de rolamento sofreu um desgaste do material, bem como perda da elasticidade e aumento nas depressões da pista.

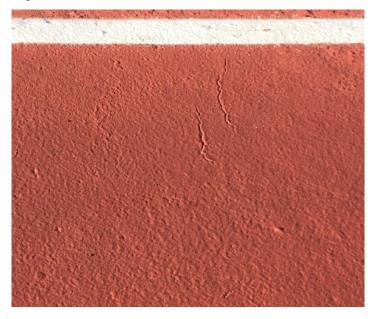
Figura 12: Trinca ou Fissura no Pavimento:

#### a) Fissuras e Tricas FC-1 (isoladas)

As fissuras e trincas encontradas, possivelmente se originaram da falta de qualidade do material, mão de obra ou condições temporais para execução do pavimento, vez que se trata de uma pavimentação nova e os esforços aplicados sobre o pavimento são relativamente baixos.

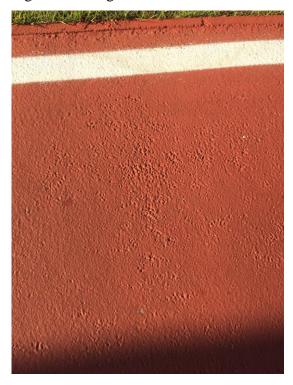
Figura 13: Desgaste no Pavimento

#### b) Desgaste (D)

O desgaste encontrado no pavimento pode ser oriundo da segregação do material na aplicação do betume no pavimento, podendo também ser causado pela escolha do material ou mão de obra utilizada. De outro modo, pode-se atribuir a degradação, às intempéries que, ao longo do tempo colaboram para a deterioração. No entanto, o que causa surpresa é ver o pavimento com deformações, vez que tem pouco tempo de construção.

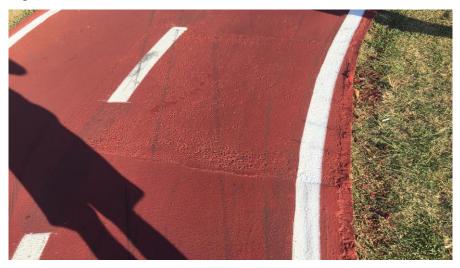
Figura 14: Remendo no Pavimento

# c) Remendo

Os problemas com remendo (R) devem ser oriundos de descuidos na execução do pavimento ou no controle de qualidade do material aplicado. Para a correção do problema há necessidade de reconstrução de parte do pavimento.

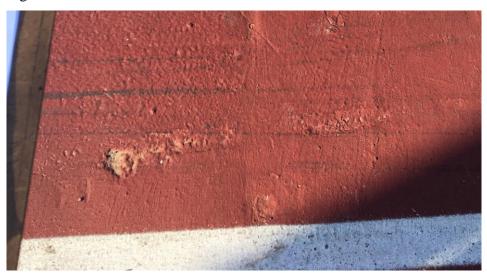
Figura 15: Panelas no Pavimento:

#### d) Panelas

As panelas apresentadas na ciclovia não são de grande deterioração do pavimento, mas sim pequenos buracos presentes no pavimento. Entretanto, esses buracos demonstram ser devido a erro da execução da mão de obra no momento de se espalhar os agregados da camada superior do pavimento.

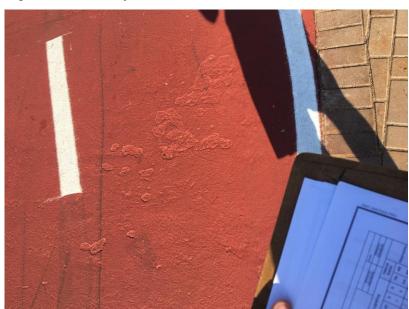
Figura 16: Exsudação no Pavimento

## e) Exsudação (EX)

A presença de exsudação pode se dar pela escolha errada da granulometria do material ou o erro da mão de obra na hora de se colocar o ligante betuminoso. Porém, observa-se que nesse quesito não se teve muito problema com a questão de exsudação.

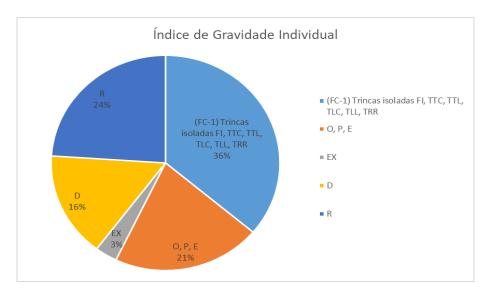
Gráfico 2: Índice de Gravidade Individual

Para o índice ao final de todo o processo de cálculo utilizou-se o *software* do *Excel*, que a partir dele se conseguiu construir um gráfico demonstrando cada classe de patologia encontrada e sua respectiva porcentagem de contribuição para o I.G.G., para assim, se chegar a um resultado de serventia do pavimento, dividindo-o em cinco partes, conforme o quadro 3.

Pudemos, dessa forma, demonstrar a porcentagem de contribuição de cada classe de patologia encontrada. As trincas e fissuras da FC-1 apresentaram uma porcentagem de 36% (trinta e seis por cento), sendo em um valor númerico de 10, 30. Já a classe a seguir e a do recape, contribuindo com 24% (vinte e quatro por cento), sendo a contribuição de 6,83. A classe das ondulações (O), panelas (P) e escorregamento (E) apresentam 21% (vinte e um por cento), sendo um total de 5.99 de contribuição para o I.G.G.. A classe do Descaste (D) vem em seguida com 16% (dezesseis por cento), sendo um total de 4,99. E por último, a exsudação (EX) com 3% de contribuição, um total de 0,9 para o I.G.G..
