ANÁLISE DO PLANEJAMENTO DE UM CANTEIRO DE OBRAS NA CIDADE DE REALEZA - PR

Trabalho apresentado na disciplina de Trabalho de Conclusão de Curso II, do Curso de Engenharia Civil, do Centro Universitário Assis Gurgacz, como requisito parcial para obtenção do título de Bacharel em Engenharia Civil.

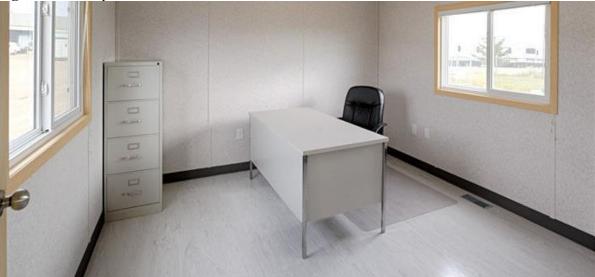
Figura 01: Exemplo de escritório.

A função do escritório representado na Figura 01 é disponibilizar um espaço voltado ao trabalho do engenheiro, técnicos e estagiários, por isso é necessário que exista boa iluminação no local, assim possibilitando a elaboração dos trabalhos no computador e a leitura das plantas. O seu dimensionamento varia de acordo com o número de pessoas que vão ocupar a instalação e dos equipamentos que serão utilizados no local (GEHBAUER, 2002).

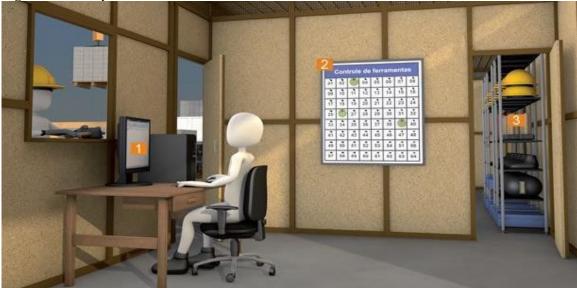
Figura 02: Exemplo de almoxarifado.

De acordo com Saurin e Formoso (2006), o almoxarifado apresentado na Figura 02, tem como objetivo armazenar e conservar os materiais e ferramentas até que ocorra a necessidade do seu uso. É ideal que esteja localizado próximo a pontos de descarga, elevadores e escritório.

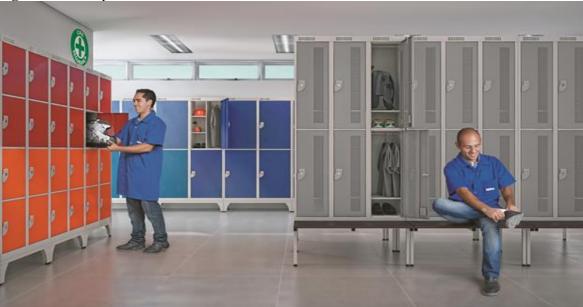
Todo canteiro de obras deve dispor de vestiários de acordo com o apresentado na Figura 04, para que os trabalhadores que não residem no local da obra realizem a troca de roupa. O dimensionamento desta instalação deve ser voltado a atender todos os trabalhadores previstos na obra (FERREIRA, 2011).

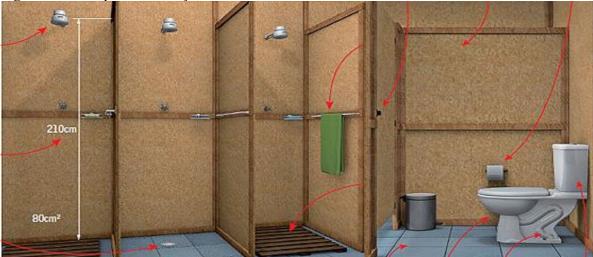
Figura 05: Exemplo de instalação sanitária..

A instalação sanitária representada na Figura 05 deve estar localizada em local de fácil acesso, próxima ao vestiário e apresentar conforto aos usuários. Além disso, é necessário que seja conservada limpa e em condição adequada para o uso (FARIA, 2012).

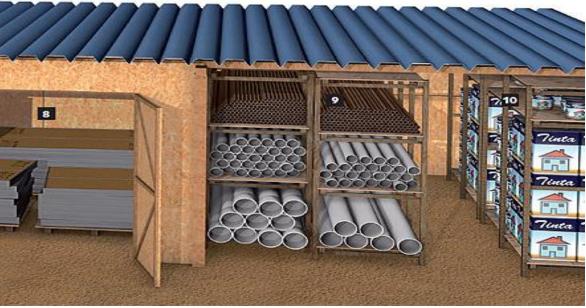
Figura 08: Exemplo de armazenamento dos tubos de PVC.

Vieira (2006) indica algumas recomendações para realizar o armazenamento dos tubos de PVC, apresentado na Figura 08:

- Devem ser armazenados preferencialmente no almoxarifado;
- Se estiverem fora do almoxarifado, devem estar em local livre da ação direta do sol ou pelo menos cobertos com lona;
- Podem ser acomodados em prateleiras ou ganchos fixados na parede.

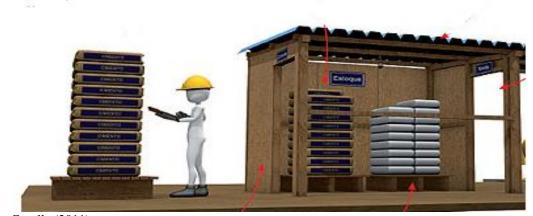
Figura 10: Exemplo de armazenamento do cimento e da argamassa.

Segundo Souza e Mekbekian (1996), o estoque dos sacos de cimento e da argamassa apresentado na Figura 10, deve ser realizado em local fechado e estar próximo ao portão de materiais. Além disso, alguns requisitos devem ser adotados para garantir a armazenagem destes materiais de forma eficiente, tais como:

- Os sacos devem estar isolados do chão através de estrados, evitando a ascensão de umidade;
- Os estrados podem ser realizados por chapas de compensando apoiados sobre pontaletes de madeira;
- As pilhas de cimento devem ter 10 sacos de altura no máximo;
- As pilhas de argamassa devem ter 15 sacos de altura no máximo.

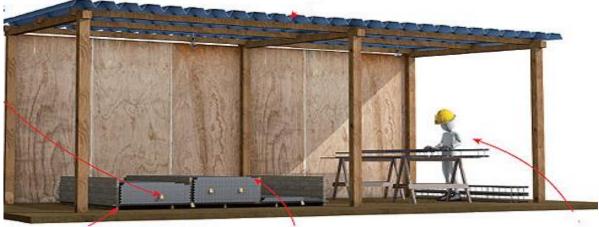
Figura 11: Exemplo da central de armação.

A central de armação representada na Figura 11, é o local no canteiro de obras voltado para realizar o corte, dobra e montagem do aço. É recomendável que ela esteja localizada próximo ao armazenamento do aço (MATTOS, 2015).

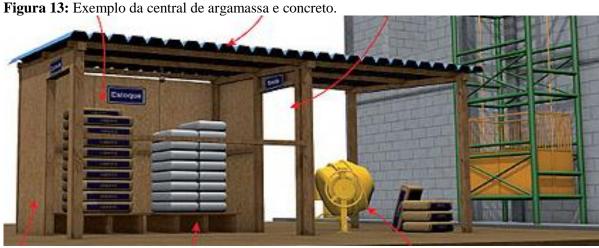
Salgado (2009) apresenta algumas recomendações que devem ser adotadas na implantação da central de argamassa e concreto ilustrada na Figura 13:

- Apresentar cobertura;
- Estar em local bem iluminado;
- Possuir piso cimentado;
- Estar próximo ao depósito de agregados, cimento e argamassa.

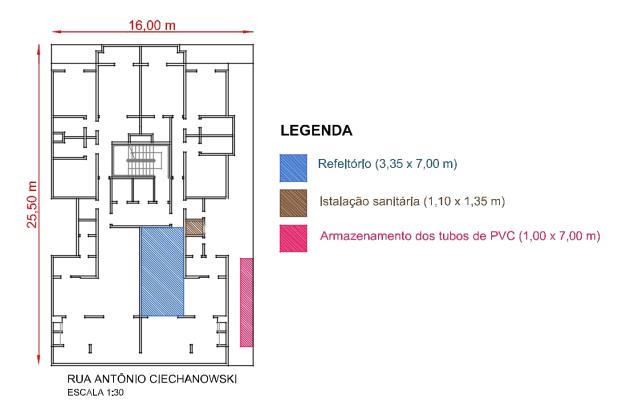
Figura 15: Layout do canteiro de obras primeiro pavimento.

A pesquisa foi iniciada por meio de visitas técnicas *in loco* para realizar a coleta dos dados por análise visual, registro fotográfico e coleta das dimensões do canteiro de obras. As Figuras 15 e 16 apresentam o croqui do *layout* do canteiro de obras executado, que foi distribuído entre o primeiro pavimento e o pavimento térreo da construção.

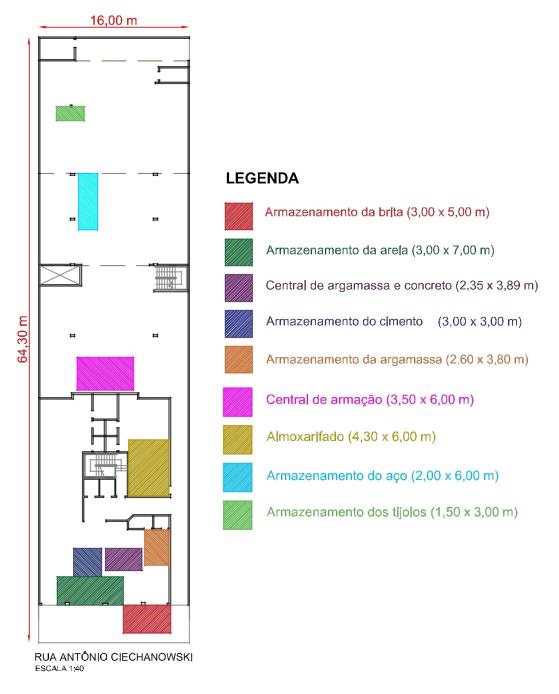
Figura 16: Layout do canteiro de obras pavimento térreo.

Por meio do croqui é possível contemplar uma visão geral da organização do canteiro de obras. Na sequência será apresentada a análise minuciosa das instalações provisórias, do armazenamento dos materiais e das áreas de produção existentes no canteiro de obras.

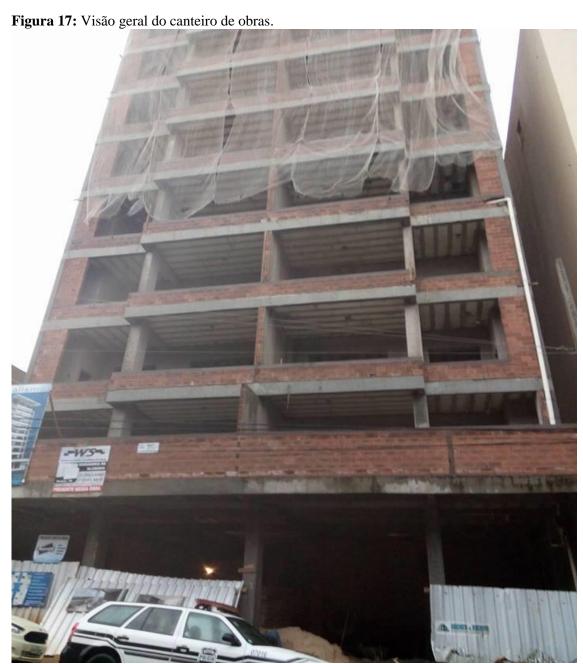
Conforme os critérios apresentados por Ribeiro (2011), o canteiro de obras pode ser classificado como restrito, pois, está localizado na região central da cidade de Realeza e a obra ocupa alta porcentagem do terreno, o que resulta em acessos restritos. A Figura 17, apresenta uma visão geral do canteiro de obras.

A parte frontal da obra possuía isolamento por meio de tapumes, como é possível observar na Figura 17. Contudo, os tapumes não eram estáveis, alguns estavam apenas apoiados e a entrada da obra não possuía guarita, possibilitando assim, que qualquer transeunte adentrasse no recinto. Já as laterais e os fundos estavam protegidos por meio das paredes do edifício e dos muros que já estavam executados.

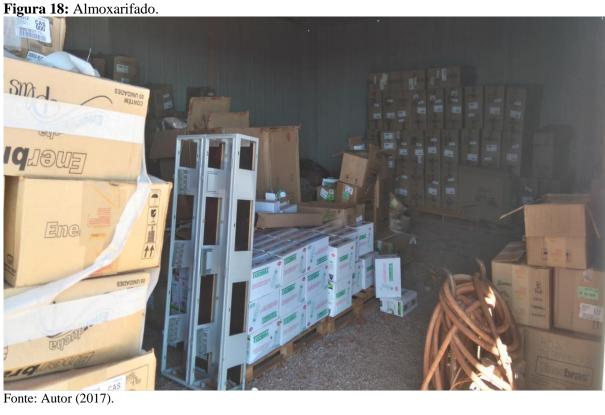
O almoxarifado presente na obra segue as recomendações apontadas na revisão bibliográfica, pois, está implantado em local de fácil acesso, promovendo a movimentação e distribuição dos materiais de forma rápida e eficaz. Além disso, a estrutura possui cobertura e assegura a conservação dos materiais até que ocorra necessidade do seu uso, conforme apresentado na Figura 18.

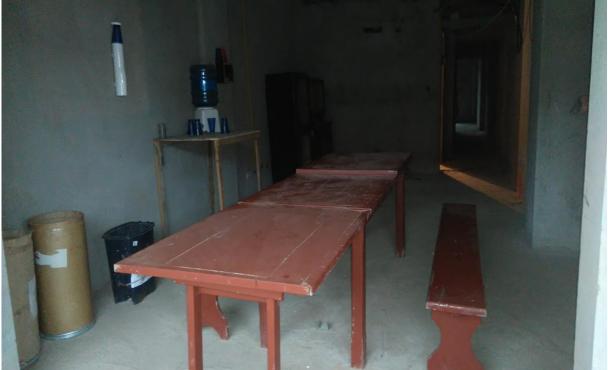
O local destinado para refeição está situado no primeiro pavimento e respeita as exigências propostas pela CBIC (2015), pois, não possui contato direto com as instalações sanitárias e não foi implantado em subsolos ou porões.

Apesar de não possuir lavatório presente no local, a instalação sanitária está localizada próxima e dispõe do mesmo. Além disso, o refeitório apresenta: parede, piso, cobertura, pé-direito mínimo de 2,80 m, iluminação e ventilação natural e água potável, fresca e filtrada, fornecida através de bebedouro, conforme ilustra a Figura 19.

Algumas falhas foram observadas, pois, o refeitório não garantia o suporte a todos os funcionários no horário das refeições, apresentando número insuficiente de mesas e bancos para atender os usuários. Também não existia no local equipamento para os trabalhadores aquecerem suas refeições e os depósitos para detritos não possuíam tampa.

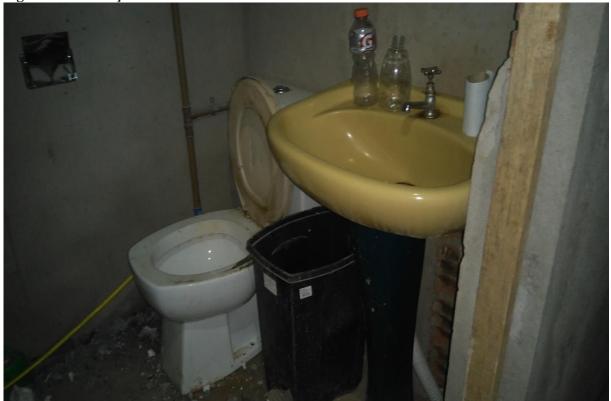
Figura 20: Instalação sanitária.

A instalação sanitária está implantada em local de fácil acesso, no primeiro pavimento, e respeita a distância limite de 150 m em relação aos postos de trabalho, tanto na direção vertical como na horizontal. Contudo, as condições de higiene observadas eram precárias, conforme apresentado na Figura 20.

O local possuía portas que impediam o devassamento, paredes de material lavável e resistentes, pisos de material impermeável e com acabamento antiderrapante, pé-direito mínimo de 2,50 m e área mínima de 1,00 m² para o vaso sanitário.

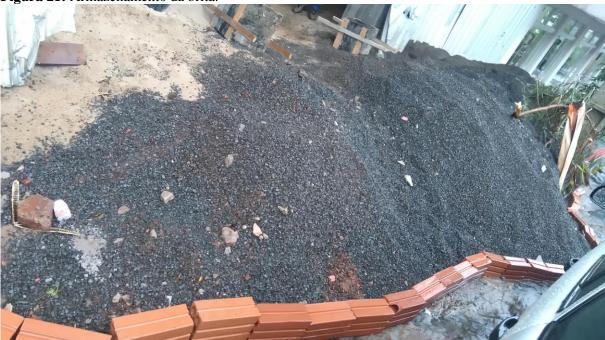
A única diferença entre o armazenamento da brita ilustrado na Figura 21 e da areia apresentado na Figura 22, foi que a brita estava implantada no passeio da obra em local descoberto, sem nenhuma proteção e a areia estava alocada em local coberto.

Devido a inexistência das baias ocorria a mistura dos agregados (brita e areia). Além disso, o material estava contaminado com detritos em algumas áreas. Dessa forma, as partes comprometidas deveriam ser inutilizadas.

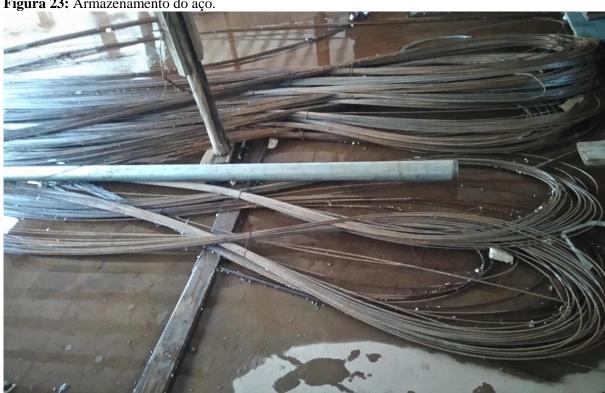
Figura 23: Armazenamento do aço.

O armazenamento do aço, apresentado na Figura 23, foi realizado em local coberto, sobre um estrado de madeira apoiado no piso de concreto. O ideal seria utilizar outros estrados distribuídos ao longo do comprimento dos vergalhões, para assim promover o isolamento eficaz das barras de aço do chão.

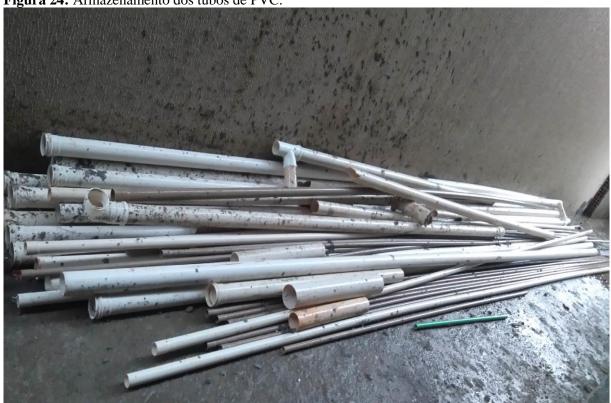
Figura 24: Armazenamento dos tubos de PVC.

O armazenamento dos tubos de PVC, apresentado na Figura 24, foi realizado no primeiro pavimento, em local descoberto e exposto à ação direta do sol.

Apesar dos tubos estarem alocados sem o contado direto com pedras ou materiais que pudessem vir a danificá-los, seria interessante que estivessem acomodados no almoxarifado, conforme Viera (2006) recomenda, pois, assim poderiam estar dispostos de forma organizada e protegidos de eventuais danos.

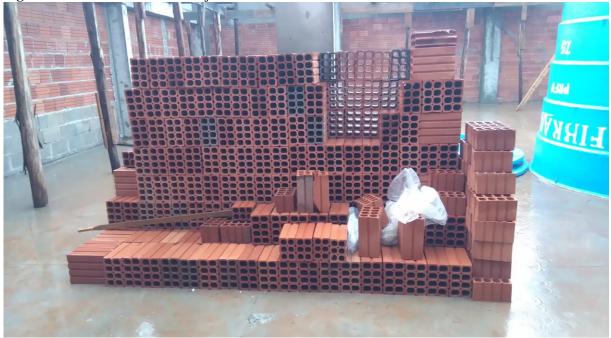
Figura 25: Armazenamento dos tijolos.

O estoque foi realizado em local nivelado e limpo, as pilhas apresentavam estabilidade e respeitavam a altura máxima de 1,40 m de altura. Contudo, seria necessário que estivessem isolados do chão através de estrados de madeira para evitar que ocorresse ascensão de umidade para o material, conforme apresentado na revisão bibliográfica.

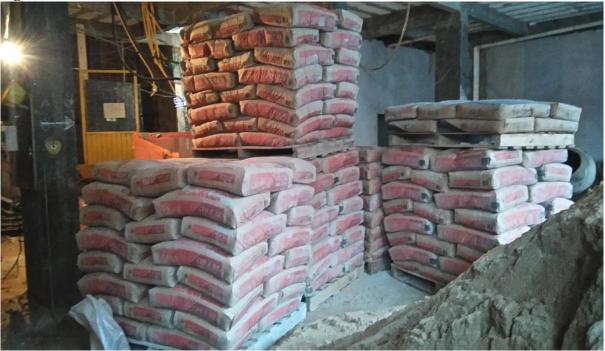
recomendam. Dessa forma, não estavam sujeitos a variações de umidade que pudessem vir a comprometer a integridade do material.

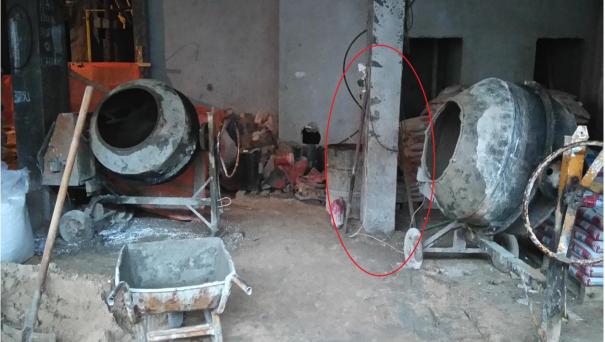
A Figura 29 apresenta a central de argamassa e concreto existente no canteiro de obras e o círculo vermelho destaca os cabos sem proteção.

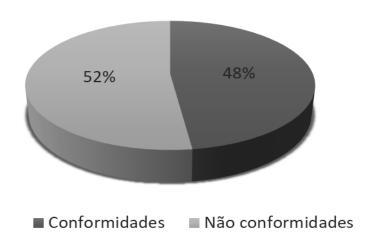
Conformidade global

O percentual de não conformidades obtido ocorre devido à dificuldade por parte da construtora na organização e disposição das instalações provisórias existentes, em função do canteiro de obras analisado ser do tipo restrito, no qual, a obra ocupava o terreno de forma completa e por estar localizado em uma região central da cidade de Realeza – PR.
