# MOBILIDADE URBANA: ANÁLISE DO CALÇAMENTO URBANO NA REGIÃO CENTRAL DA CIDADE DE CASCAVEL

### 4.1 ANÁLISE DE ACESSIBILIDADE NAS CALÇADAS PÚBLICAS

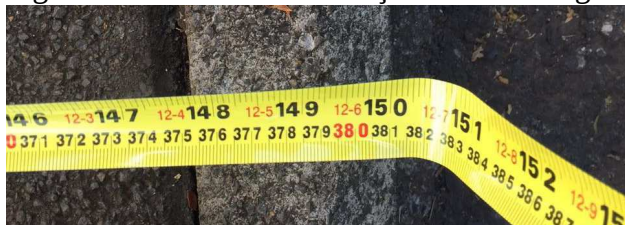
Figura 08 – Dimensão da calçada da Rua Engenheiro Rebouças

Foi analisado na Rua Engenheiro Rebouças as condições de acessibilidade que oferecem aos pedestres. O passeio público apresentou uma largura de 1,50m (um metro e cinquenta centímetros), como mostra na figura 08, respeitando a largura recomendada na norma que é de até 2,50m.

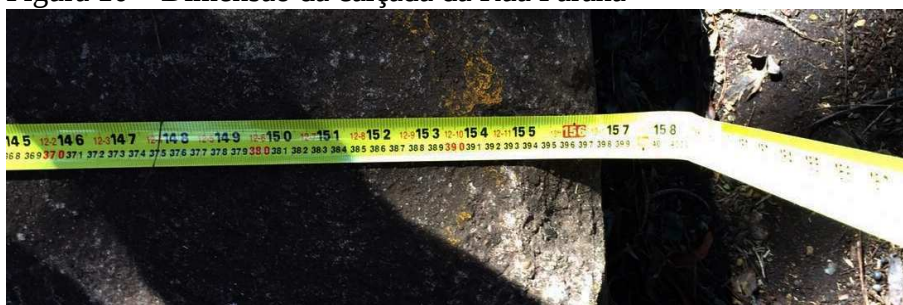
Figura 10 – Dimensão da calçada da Rua Paraná

Nas análises e avaliações de acessibilidade na Rua Paraná, o passeio público apresenta um dimensionamento de 1,56m (um metro e cinquenta e seis centímetros), como é possível observar na figura 10, no qual atende a largura de acordo com a norma de 2,50m.

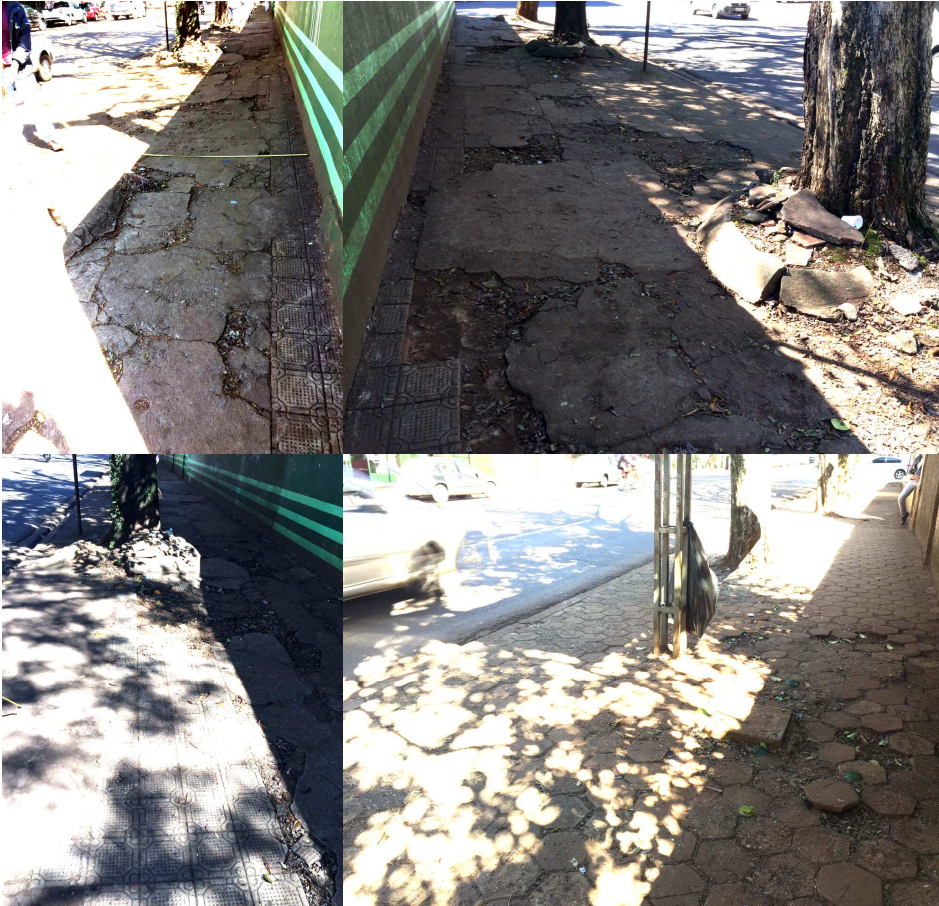
Todavia, na figura 11, constata-se a presença de obstáculos comuns como: buracos nas calçadas, no qual ocupam a faixa livre, deste modo, é notável a ausência de manutenção durante grande parte de sua extensão, visando a precariedade de seu estado; a aplicação incorreta de arborização ocupando boa parte do passeio público que segundo a norma das calçadas da lei municipal de Cascavel, os passeios públicos menores que 2,50m não terão canteiros pois sua

dimensão deverá ser totalmente livre para a circulação dos pedestres. Estes obstáculos caracterizam um fator de risco para a locomoção livre e segura aos pedestres.

Figura 11 – Obstrução do passeio pela vegetação da Rua Paraná

Para minimizar os danos percebidos, recomenda-se adotar, nas calçadas das ruas Paraná, Dom Pedro II e Mato Grosso, determinados procedimentos relativamente simples, como a execução de manutenção nos passeios, reforma do layout das calçadas com previsão de reserva de 25% da área livre de calçamento, troca de alguns revestimentos e regularização das rampas de acesso.

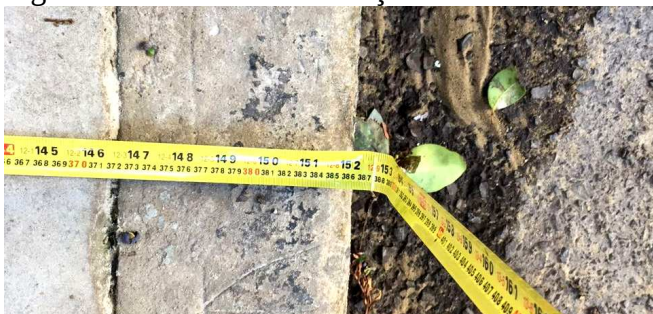
Figura 13 – Dimensão da calçada da Rua Dom Pedro II

As análises na Rua Dom Pedro II, apresentam o passeio público com dimensionamento de 1,52m (um metro e cinquenta de dois centímetros), que também está de acordo com as normas da lei vigente, como é visto na figura 13.

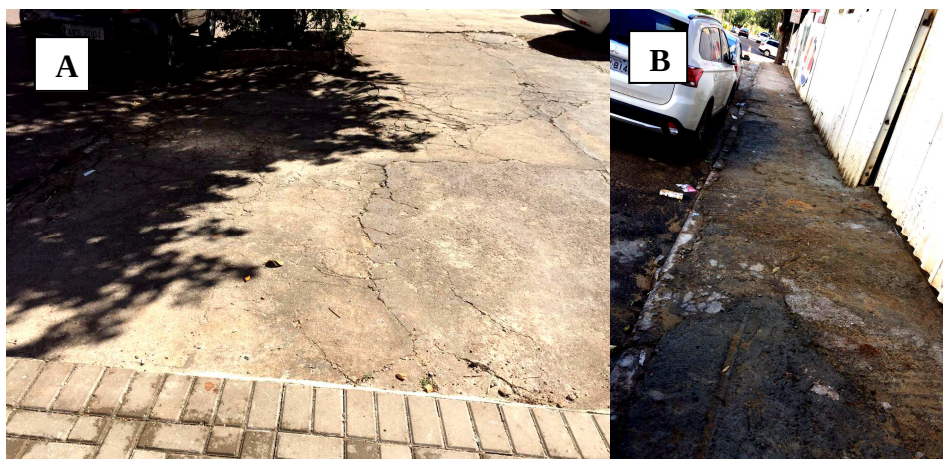
No item A da figura 14, é possível analisar a ausência de acessibilidade como: o calçamento, visando sua precariedade; pisos intertravados e podotáteis, dificultando assim, a passagem para a população.

No item B da mesma, nota-se que o passeio público apresenta um dimensionamento inferior referente as demais analisadas devido à construção atual situada no local, ocupando assim a área para a locomoção. Além disso, a calçada acaba sendo danificada, por conta dos materiais utilizados na construção.

Figura 14 – Ausência de acessibilidade na Rua Dom Pedro II

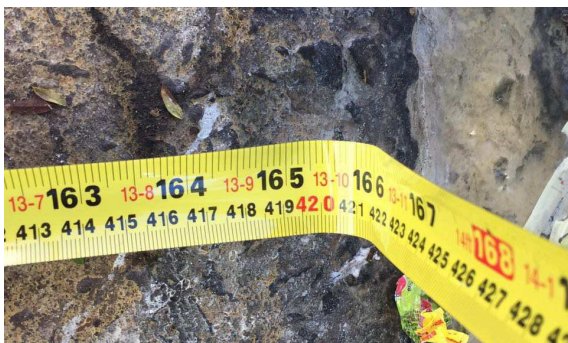
Figura 16 – Dimensão da calçada da Rua Mato Grosso

Foi observado as condições de acessibilidade na rua Mato Grosso que consta com uma dimensão de 1,65m (um metro e sessenta e cinco centímetros), estando padronizada na norma municipal de Cascavel. Em relação aos demais passeios públicos analisados, esta apresenta um maior dimensionamento, como mostra na figura 16.

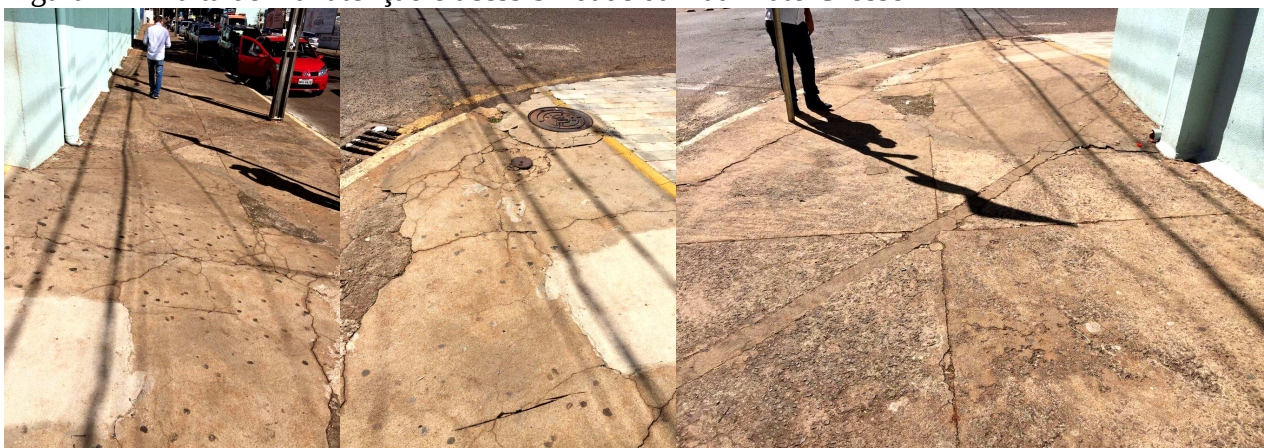
De acordo com a figura 17, não há conformidades em relação à acessibilidade, visto que a calçada encontrasse degradada, além de não oferecer métodos adequadamente acessíveis. A falta de manutenção é visível, assim como um desnível irregular da rampa localizada na esquina.

Figura 17 – Falta de manutenção e acessibilidade da Rua Mato Grosso
