**VERIFICAÇÃO DA NR-18 (2015).**  
**ESTUDO DE CASO: UMA OBRA EM CASCAVEL-PR**

Trabalho apresentado na disciplina de Trabalho de Conclusão de Curso I, do Curso de Engenharia Civil, do Centro Universitário Assis Gurgacz, como requisito parcial para obtenção do título de Bacharel em Engenharia Civil.

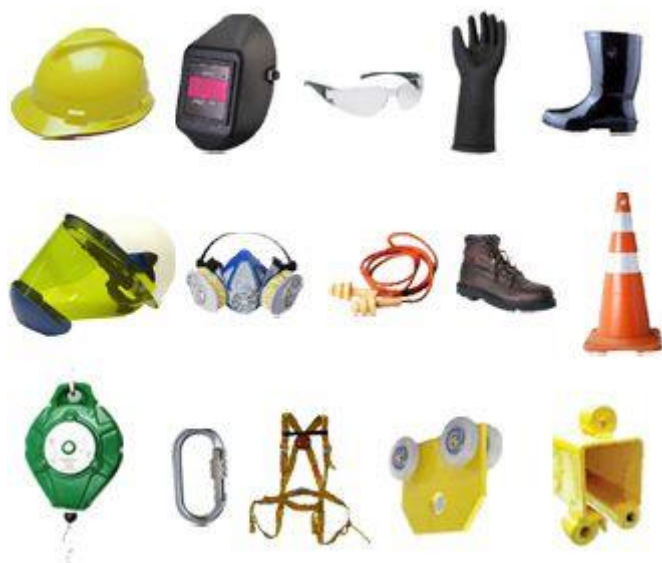
**Figura 01:** Exemplos de EPI.

De acordo com a NR-6 (2015), EPI é todo dispositivo de segurança de uso individual utilizado pelo trabalhador, destinado a proteção de riscos. É de responsabilidade do empregador que analise os riscos inerentes nos locais de trabalho de cada funcionário e forneça os EPI adequados a cada tipo de risco. Além do fornecimento, devem ser realizados os treinamentos para a utilização correta destes EPI. A Figura 01 evidencia alguns dos EPI que são utilizados em uma obra de construção civil.

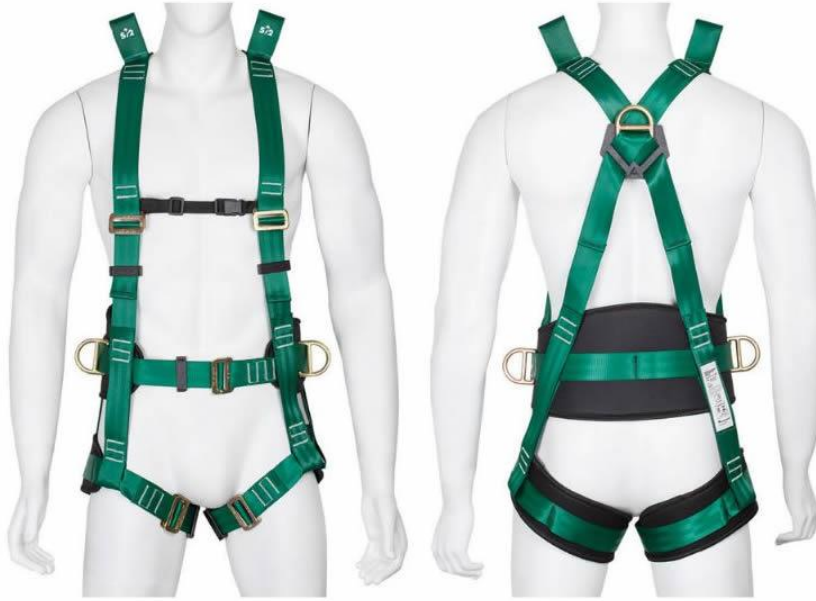
**Figura 02:** Cinturão de segurança do tipo paraquedista.

O principal EPI para execução de trabalho em altura é o cinturão de segurança do tipo paraquedista, produzido com material resistente, conforme Figura 02. De acordo com a NR-35 (2016), sempre que possível deve ser conectado acima do nível da cabeça.

De acordo com Stoco e Anjos (2015), deve-se considerar, no momento da execução dos trabalhos, o ponto onde será ancorado o cinturão de segurança. Este ponto determina o fator de queda. O fator de queda é dividido em 3, contendo o ponto de ancoragens abaixo da cintura do trabalhador, ancoragens na linha da cintura do trabalhador e ancoragens acima dos ombros do trabalhador, conforme Figura 03 abaixo.

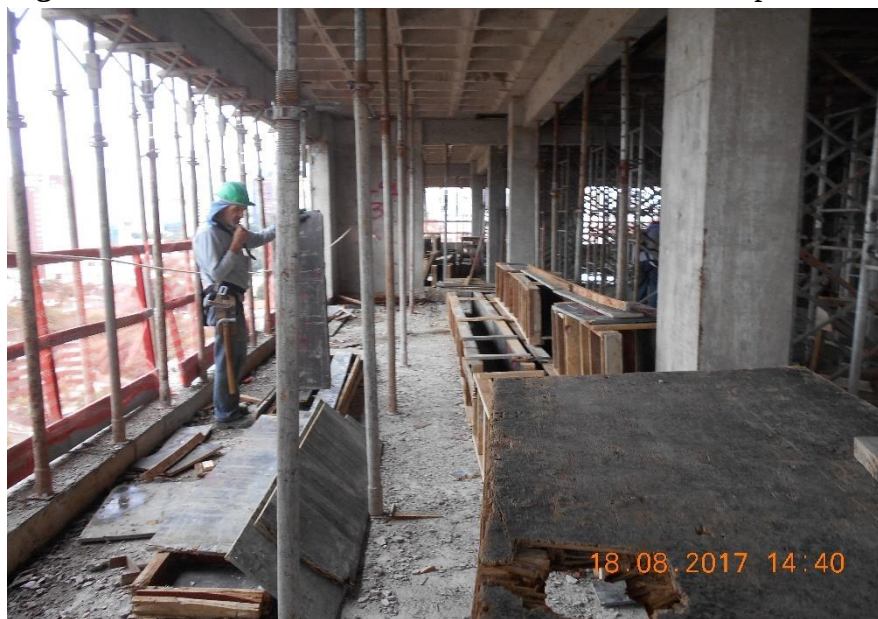
Vale ressaltar a importância dos cuidados durante a execução da desforma de um pavimento a aproximadamente 45 metros de altura

**Figura 07:** Detalhe da desforma sendo realizada no 10º pavimento

Foi verificado que no momento da desforma é amarrado todas as formas para que não haja queda de materiais. De acordo com a análise feita, o risco de queda nesta atividade é impossível de ser eliminado, visto que o escoramento utilizado na obra é metálico e as dimensões das formas são elevadas, e mesmo que haja plataforma de proteção primária e secundária, estas não suportariam o impacto de um elemento de escoramento como os utilizados na obra.

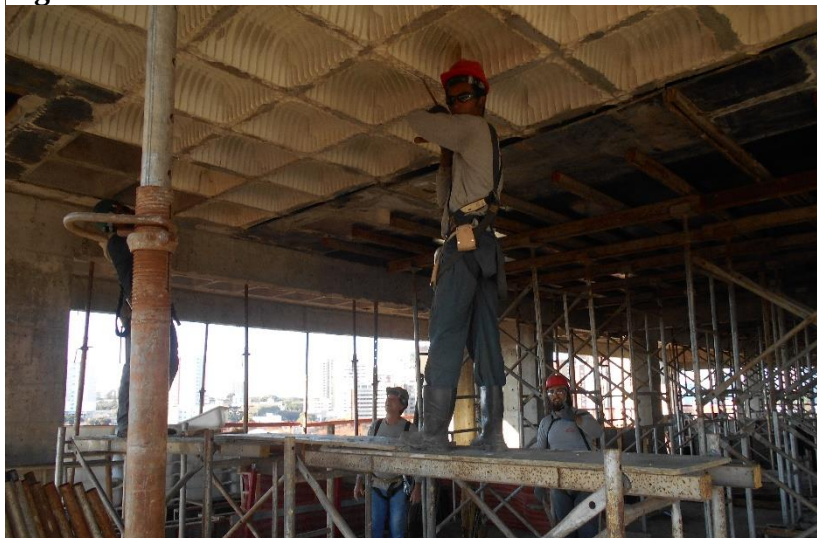
**Figura 08:** Andaime feito com escoras.

De acordo com o identificado, a função do equipamento utilizado no momento da desforma é de escorar a laje, porém o equipamento tem características muito próximas a um andaime convencional, atraindo os funcionários a utilizar o equipamento como tal. Vale ressaltar que o equipamento é produzido apenas para realizar o escoramento da laje, não sendo possível a instalação de guarda-corpos em sua estrutura.

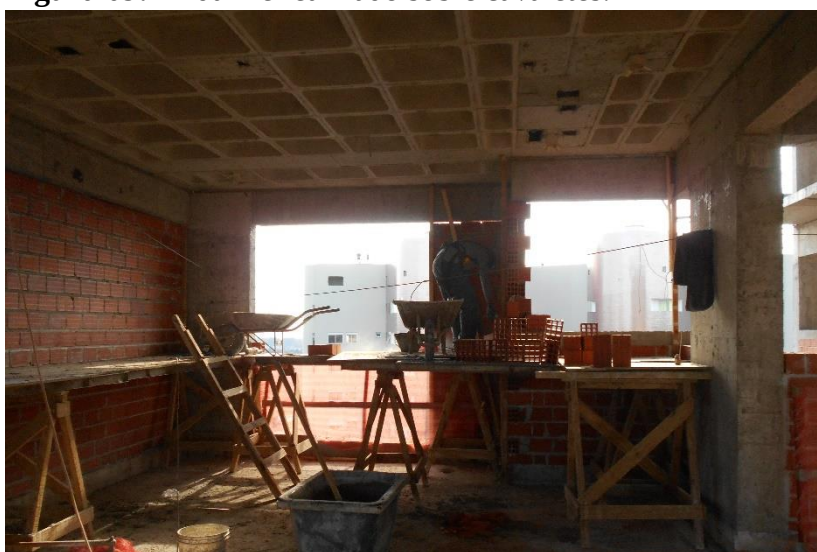
**Figura 09:** Andaime realizado sobre cavaletes.

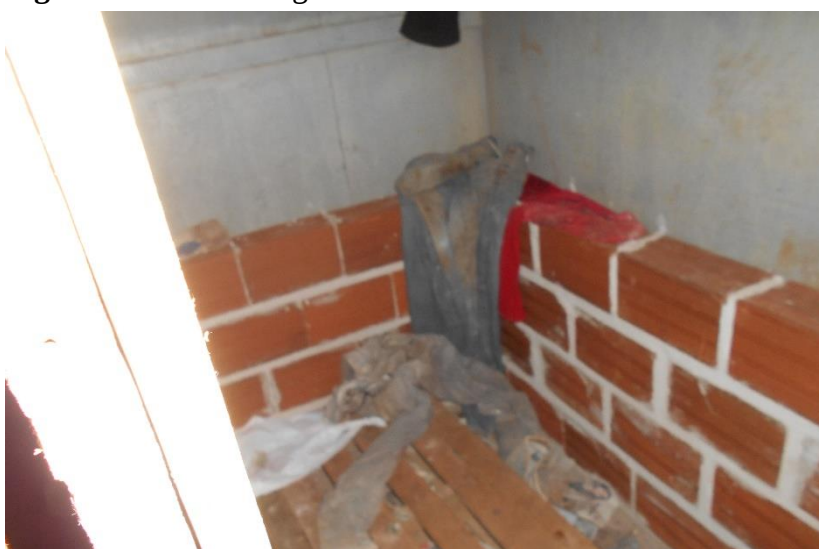
O tópico teve 100% dos itens aplicados e obteve nota 7,78, ficando abaixo da média geral da obra. A nota apresentada é justificada devido à falta de organização, higiene e limpeza, conforme verificou-se no local. Estes são exigidos na NR-18 no item 18.4.2.9.3.h. Além disso, o vestiário não contém número de bancos suficientes para atender a quantidade de trabalhadores da obra, conforme item normativo 18.4.2.9.3.i. As Figuras 10 e 11 evidenciam o descrito.

**Figura 10:** Falta de higiene em vestiários.

Verificou-se que o problema com a higiene e organização do vestiário é proveniente da cultura dos trabalhadores da obra, pois a empresa fornece armários individuais com cadeados

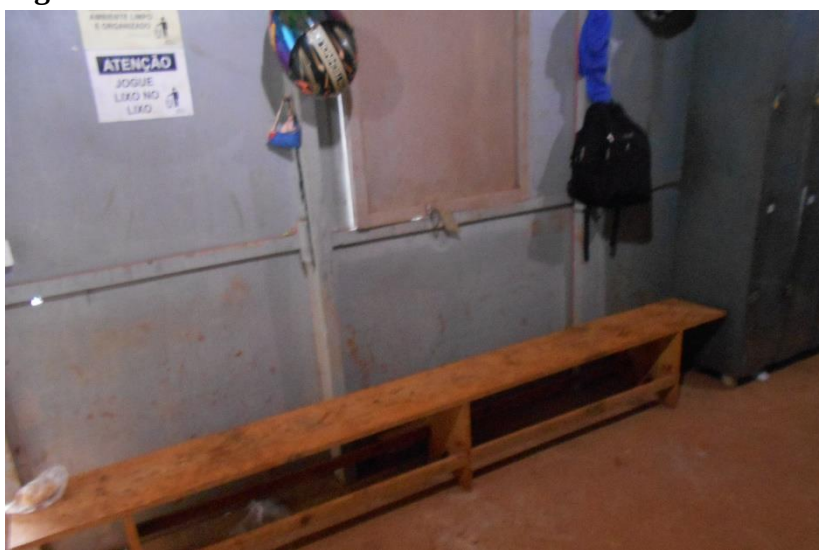
**Figura 11:** Detalhe do banco em vestiário.

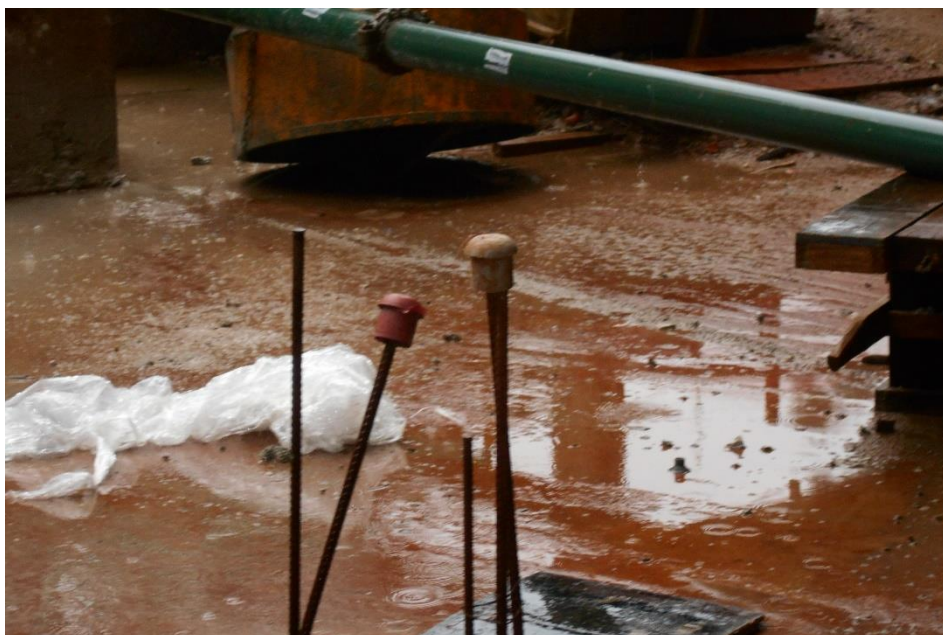
Este item apresentou apenas uma não conformidade dos 6 itens analisados, o que resultou em uma nota de 8,33 pontos. A não conformidade detectada é quanto a proteção das pontas de vergalhões expostas, que não estão de acordo com o apresentado pela NR-18 (2015), no item 18.8.5, que diz que todas as pontas expostas devem ser protegida. A Figuras 12 evidencia o descrito acima.

**Figura 12:** Pontas de vergalhões expostas no subsolo.

No canteiro de obra verificou-se que existem os corretos protetores das pontas dos vergalhões e que a gerência procura utilizá-los, porém devido as diferentes etapas da execução, os protetores se desprendem das pontas, desprotegendo os vergalhões e gerando risco de acidente.

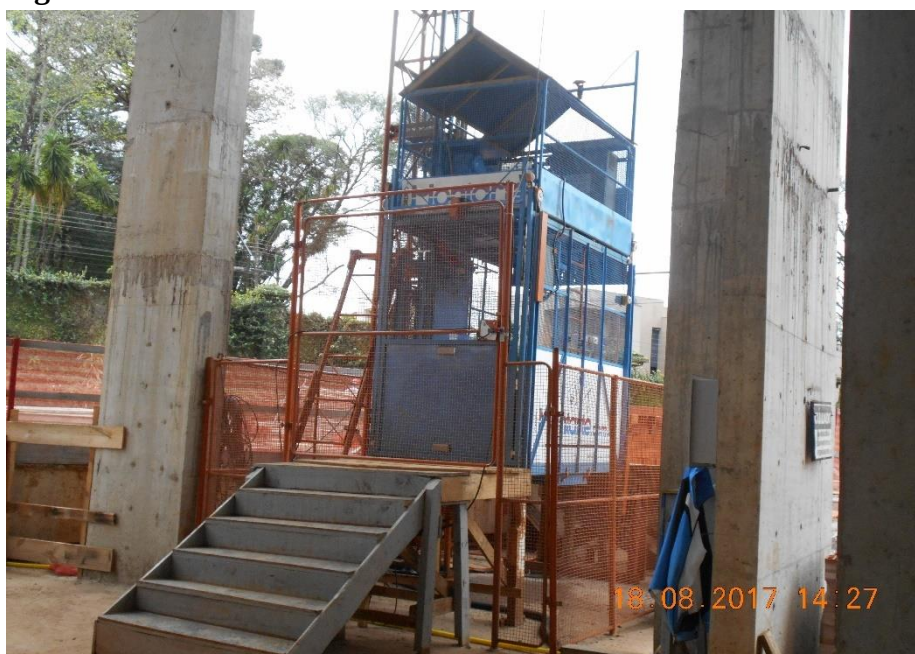
Conforme apresentado nas Figuras 14 e 15, o elevador, nas datas desta pesquisa, encontrava-se em ótimo estado de conservação.

**Figura 14:** Detalhe do elevador da obra.

Foi recomendado à empresa que deixe o *checklist* de inspeção da grua dentro da cabine e que sinalize quanto ao carregamento simultâneo de pessoas e materiais.

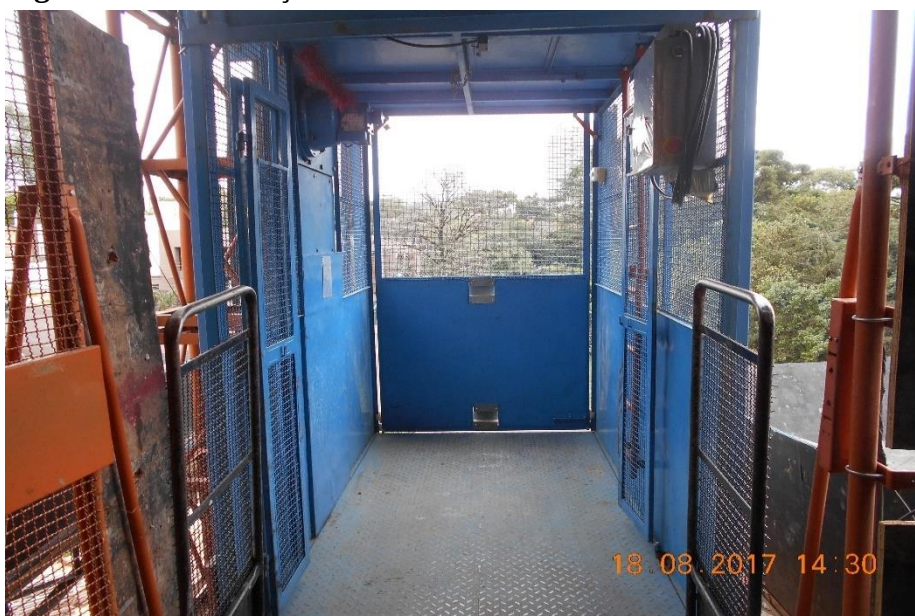
**Figura 15:** Conservação interna do elevador.

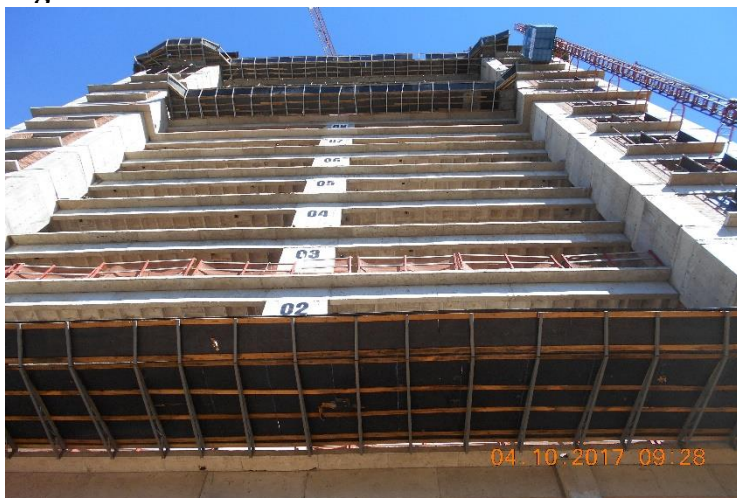
**Figura 16:** Detalhe da inexistência de tela fachadeira.

Sugere-se a empresa e a gerência da obra que instale os guarda-corpos nos vãos pendentes de elevadores, adquira a tela fachadeira e os instale em toda periferia da obra, do último pavimento até a plataforma de proteção primária.

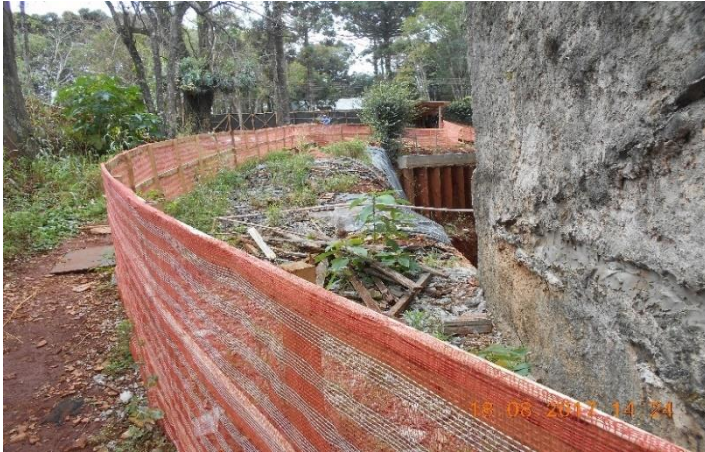
**Figura 18:** Proteção com guarda-corpo e local de talude.

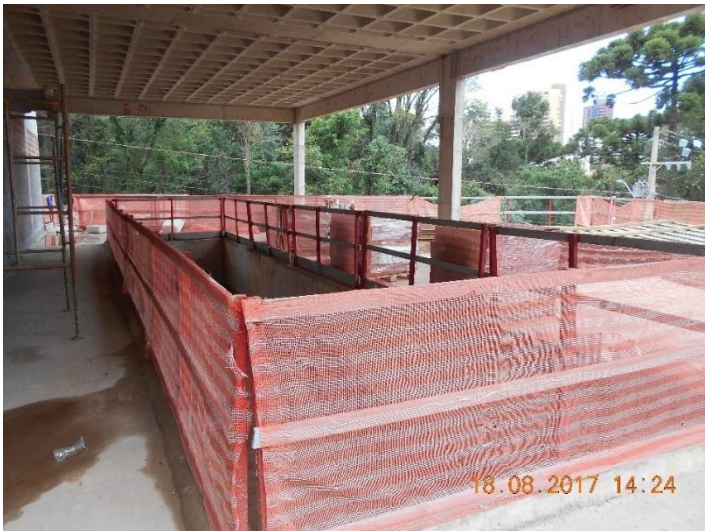
**Figura 19:** Proteção em periferia da piscina.

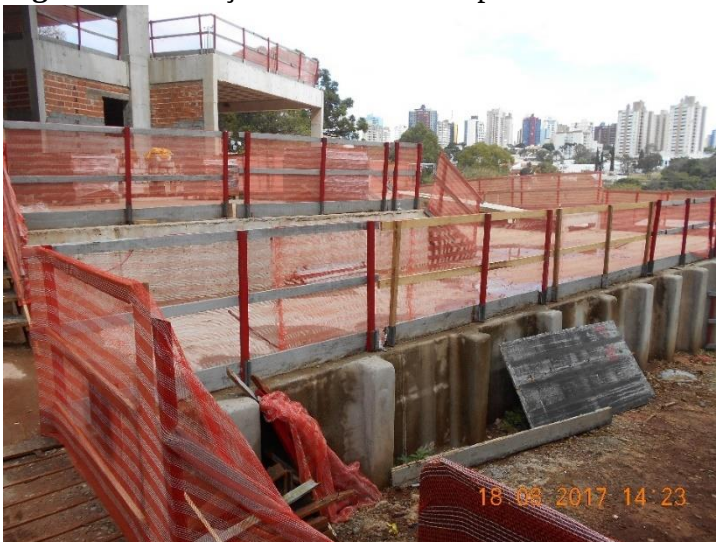
**Figura 20:** Proteção em desníveis superiores a 40 centímetros

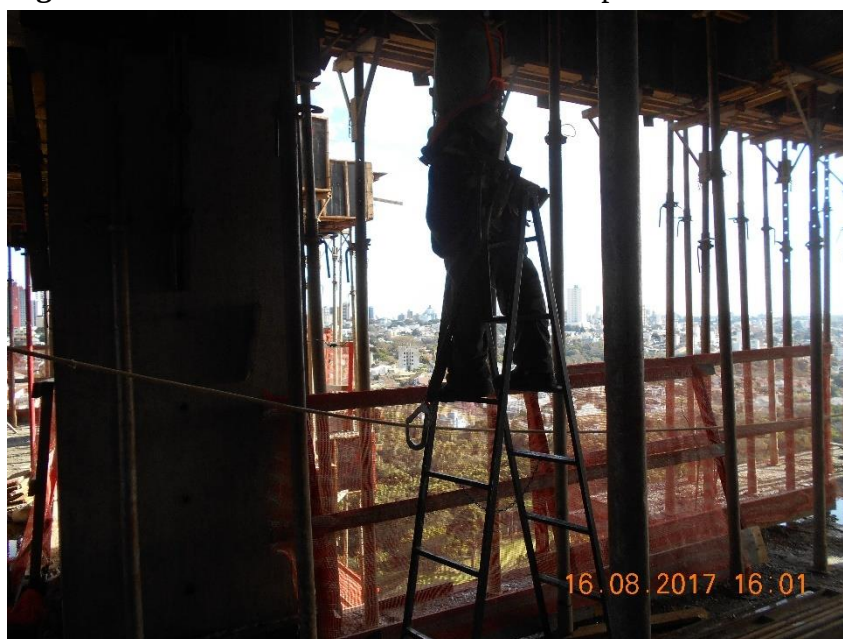
Este tópico ficou abaixo da média geral da obra, pois foram encontrados, durante a aplicação do *checklist*, escadas em proximidade a abertura de vãos, o que caracteriza não conformidade, uma vez que a NR-18 (2015) proíbe a utilização de escada nestas condições. Além deste, foi verificado que as escadas de abrir encontradas na obra não contêm dispositivo que mantêm a escada aberta quando está sendo utilizada. A Figura 21 evidencia a não conformidade.

**Figura 21:** Detalhe de escada de abrir sem dispositivo de trava.

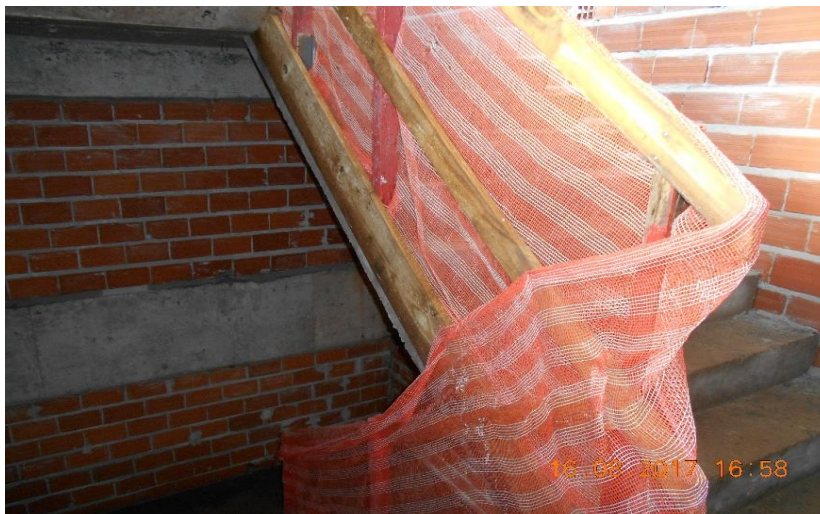
Apesar das duas não conformidades encontradas, ao visitar a obra é notável a preocupação com o atendimento deste item normativo, uma vez que todas as rampas e escadas possuem guarda-corpos de proteção e pisos antiderrapantes para evitar escorregamentos, conforme Figura 22 e 23. Um detalhe importante verificado foi quando às escadas de mão, em conformidade com a norma, passando de 1 metro acima do nível superior e fixada

**Figura 22:** Guarda-corpo em escada.

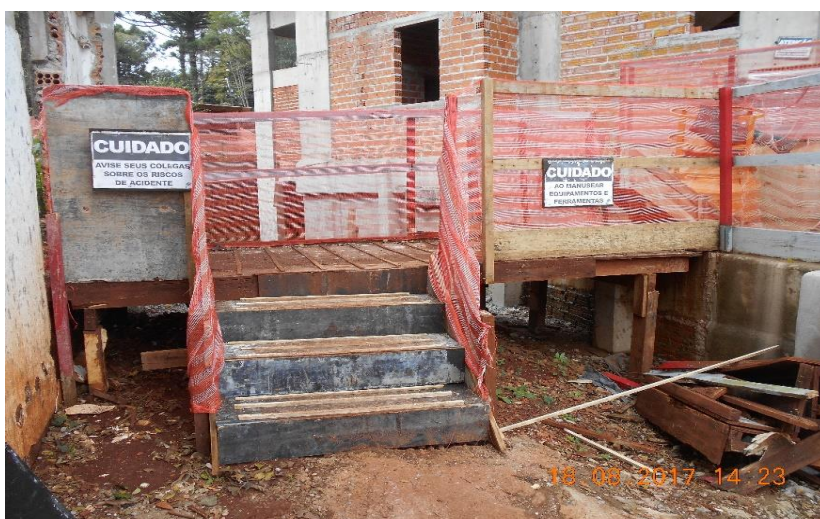
**Figura 23:** Escada de acesso a obra.

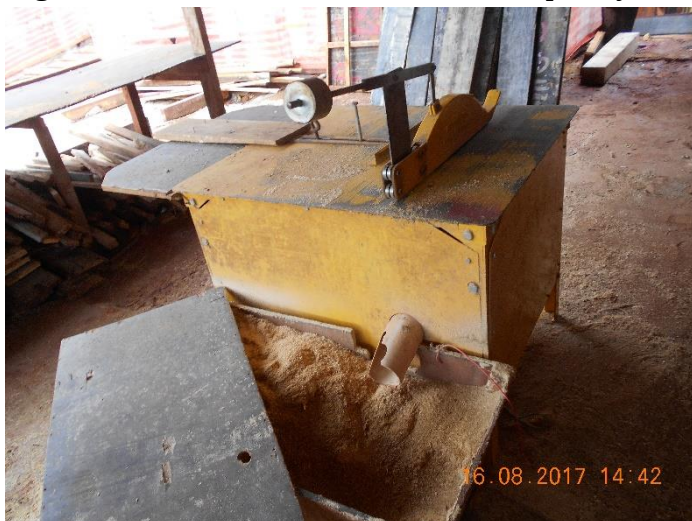
As Figuras 24 e 25 evidenciam itens que foram verificados como a existência de coifa protetora na serra circular, conforme orienta a norma. Um outro detalhe pequeno observado e que muitas vezes é esquecido, foram os protetores nas lâmpadas.

**Figura 24:** Detalhe da serra com coifa de proteção e coletor de serragem

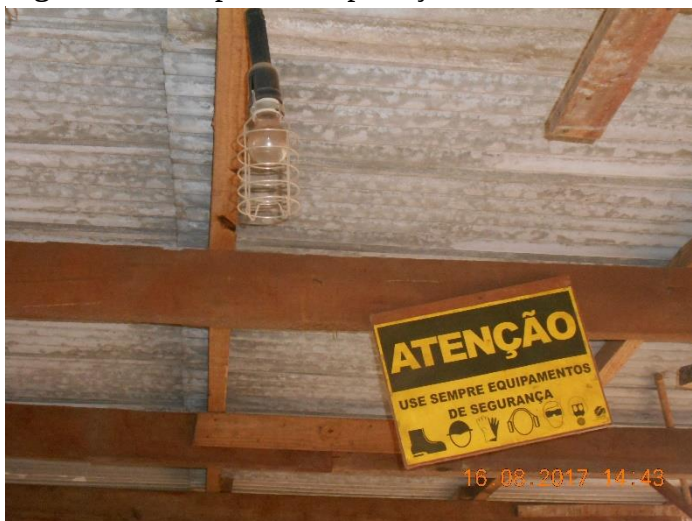
**Figura 25:** Lâmpada com proteção conforme NR-18 (2015)

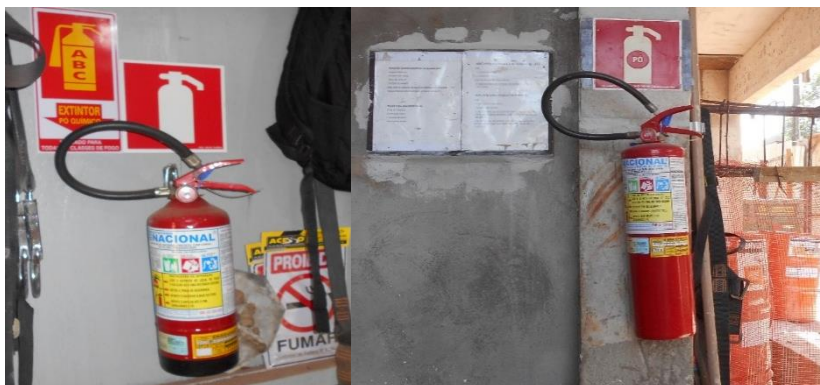
Neste tópico foi observado que a empresa procura proteger todos os pontos com possíveis riscos de incêndio, como Almoxarifado, refeitório e betoneira, serra circular de bancada e banca de carpinteiros. A Figura 26 abaixo mostra alguns registros.

**Figura 26:** Detalhe de alguns extintores da obra.

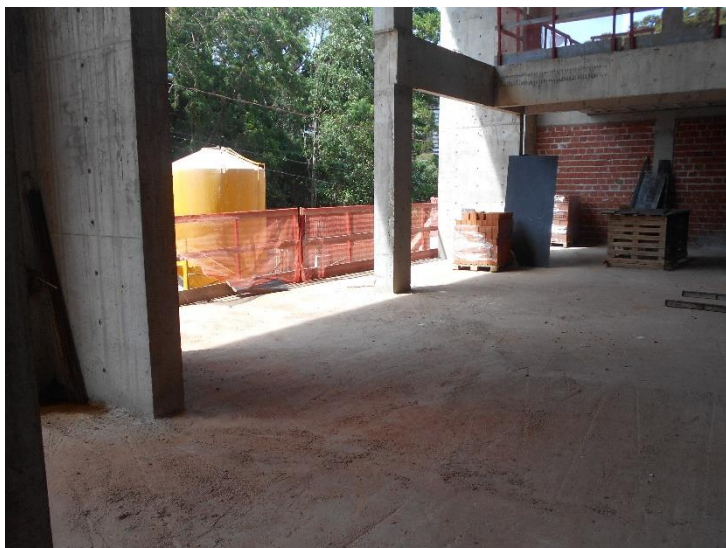
De modo geral, nota-se, ao visitar o canteiro da obra analisada, um ambiente bem organizado, cujo o objetivo é tentar manter o local limpo. A Figura 27 abaixo evidencia o descrito.

**Figura 27:** Detalhe da organização e limpeza do pavimento.

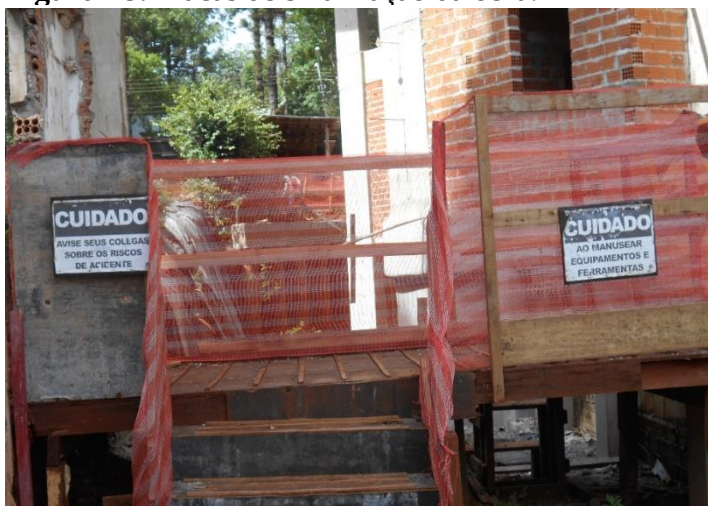
Foi observado que a gerência do empreendimento procura deixar placas informativas ou ordens e proibições por todo canteiro de obras. O tópico obteve nota 10,0. As Figuras 28 e 29 evidenciam algumas das placas encontradas no canteiro da obra analisada.

**Figura 28:** Placas de sinalização da obra.

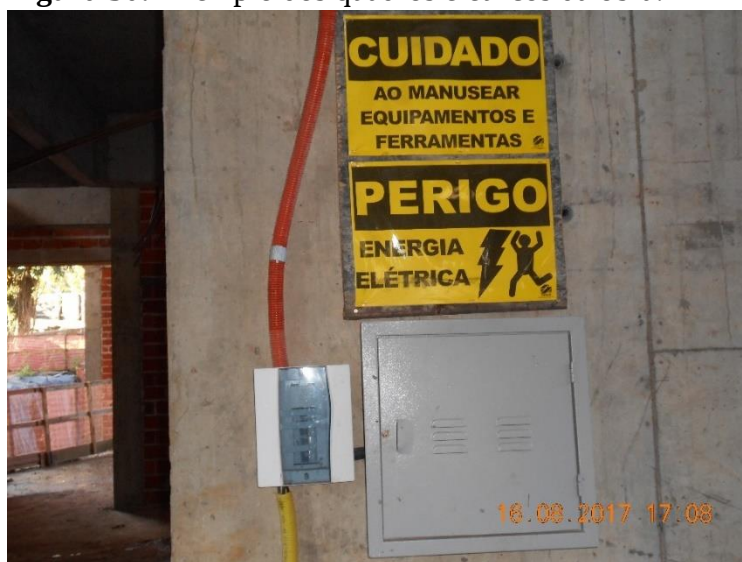
Conforme informações repassadas pela gerência, existe uma equipe terceirizada de eletricitistas que realizam todos os trabalhos necessários na obra, como instalações de iluminação provisórias, quadros elétricos provisórios, trabalhos de aterramentos de equipamentos, entre outros. A Figura 30 comprova um exemplo de quadro elétrico provisório da obra.

**Figura 30:** Exemplo dos quadros elétricos da obra.

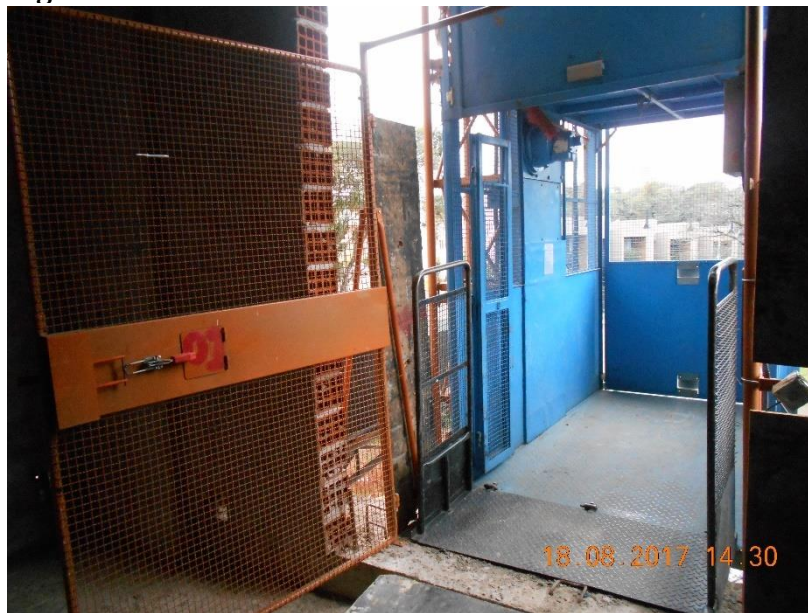
No equipamento foram encontradas placas com indicação de número de pessoas e carga máxima, testes de freio do equipamento que foram realizados, cancela com botoeira para chamar o elevador em todos os pavimentos, sistema de corta corrente, caso o elevador estiver com alguma cancela ou porta aberta, entre outros itens exigidos pela norma. As Figuras 31 e 32 evidenciam alguns dos itens que foram encontrados em conforme na obra em análise.

**Figura 31:** Cabine do elevador da obra com cancela e botoeira.

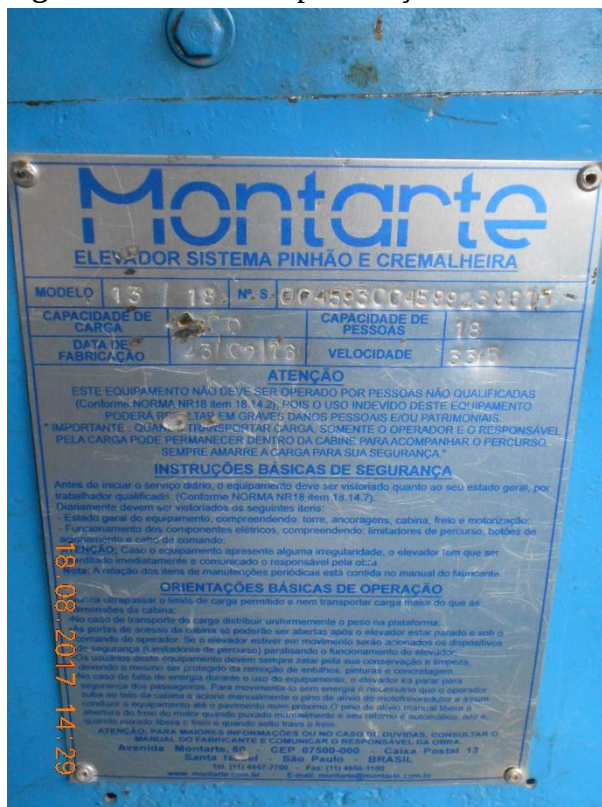
**Figura 32:** Placa de especificações do elevador.

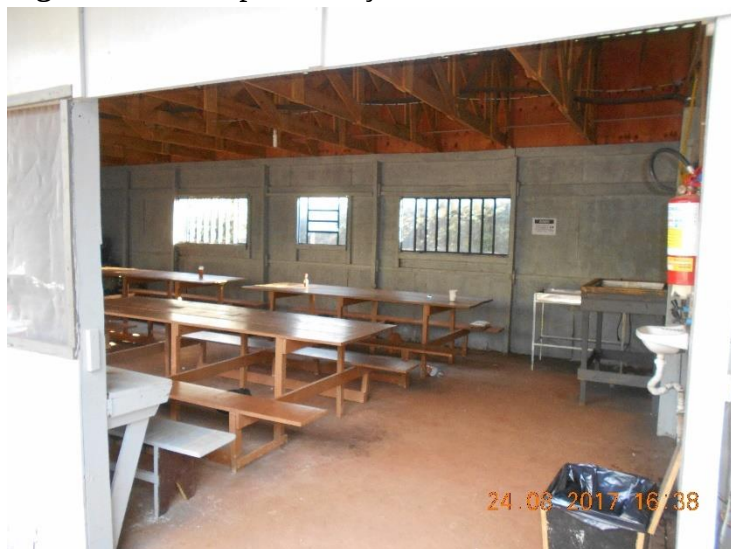
Com nota 10,0, este tópico, assim como o anterior, teve 100% dos itens aplicados e conformes, visto que o local para refeições da obra contém capacidade de atender todos os trabalhadores no horário de almoço, equipamento para aquecimento das marmitas, piso antiderrapante, ventilação natural, iluminação natural e artificial, pé direito acima de 2,80 metros, depósito para despejo dos detritos com tampa, bebedouro com água gelada, entre outros itens exigidos pela NR-18 (2015). As Figuras 33 e 34 evidenciam o descrito.

**Figura 33:** Local para refeições na obra.

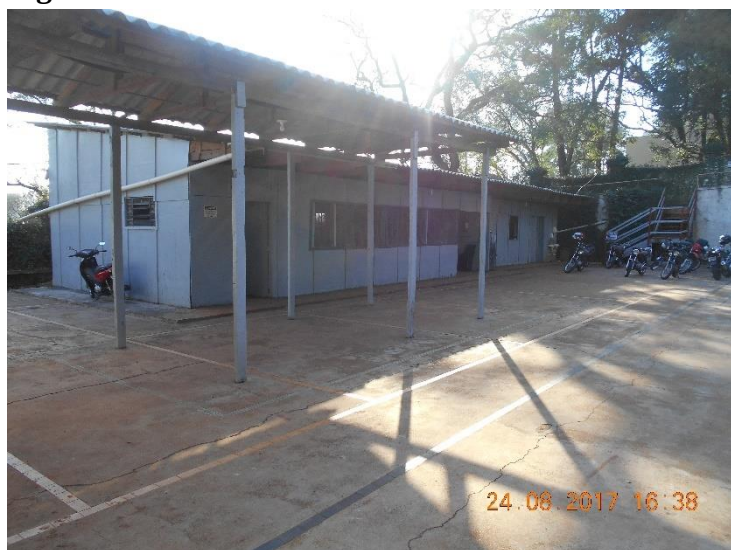
**Figura 34:** Área de vivência da obra.
