**ANÁLISE SOBRE POSSÍVEIS CAUSAS DE ACIDENTES EM UM TRECHO DA**  
**RODOVIA FÉLIX FEIWISCH LERNER (PR-484)**

Trabalho apresentado na disciplina de Trabalho de Conclusão de Curso II, do Curso de Engenharia Civil, do Centro Universitário Assis Gurgacz, como requisito parcial para obtenção do título de Bacharel em Engenharia Civil.

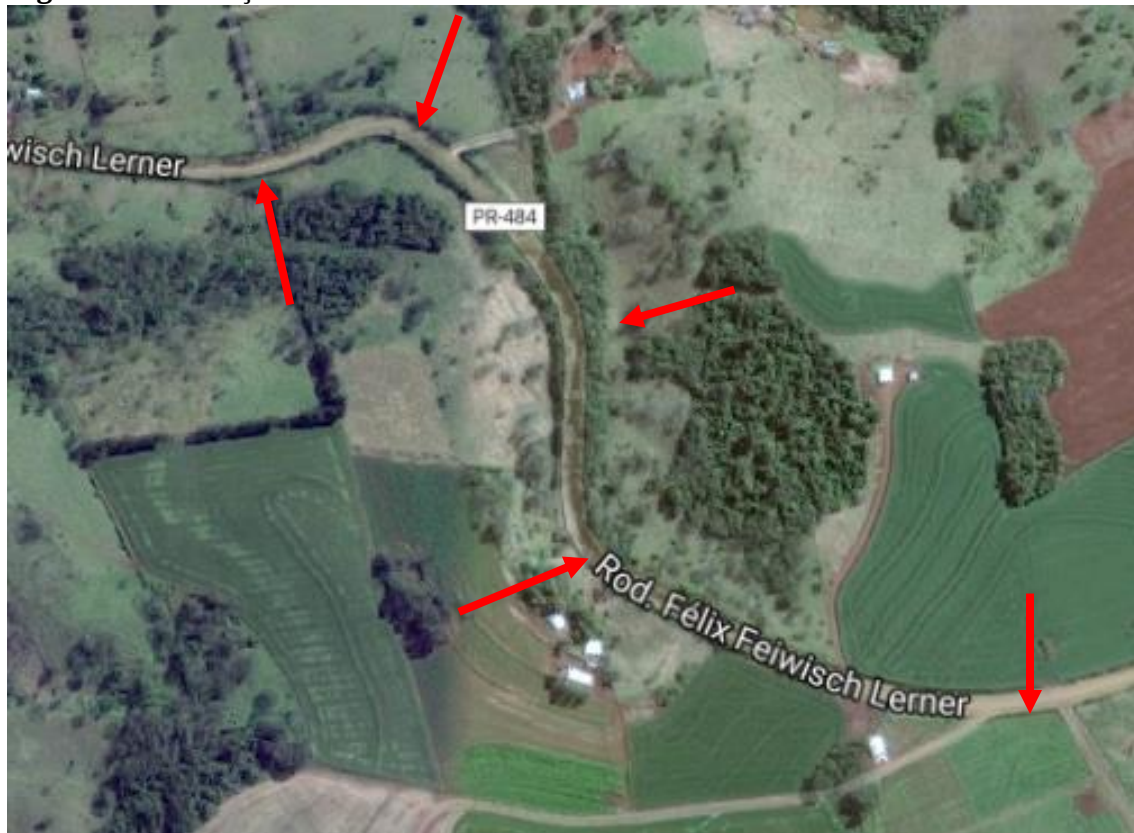
**Figura 07:** Indicação das curvas.

O trecho de referência apresenta cerca de 900 metros de extensão com geometria sinuosa em topografia acidentada. O trecho compreende cinco curvas, sendo elas quatro curvas com valores dos raios de curvatura horizontais altos e são consideradas curvas circulares simples. A curva restante se trata do local onde ocorrem mais acidentes, é a curva com menor raio de curvatura. O local também apresenta vários acessos á estradas rurais e a propriedades que estão situadas em torno do local. Segue abaixo um quadro com as características técnicas do alinhamento horizontal das curvas, assim como fotos da região.

Para identificação das curvas, as mesmas foram enumeradas de 1 a 5 no sentido da esquerda para a direita, seguindo o trajeto da rodovia.

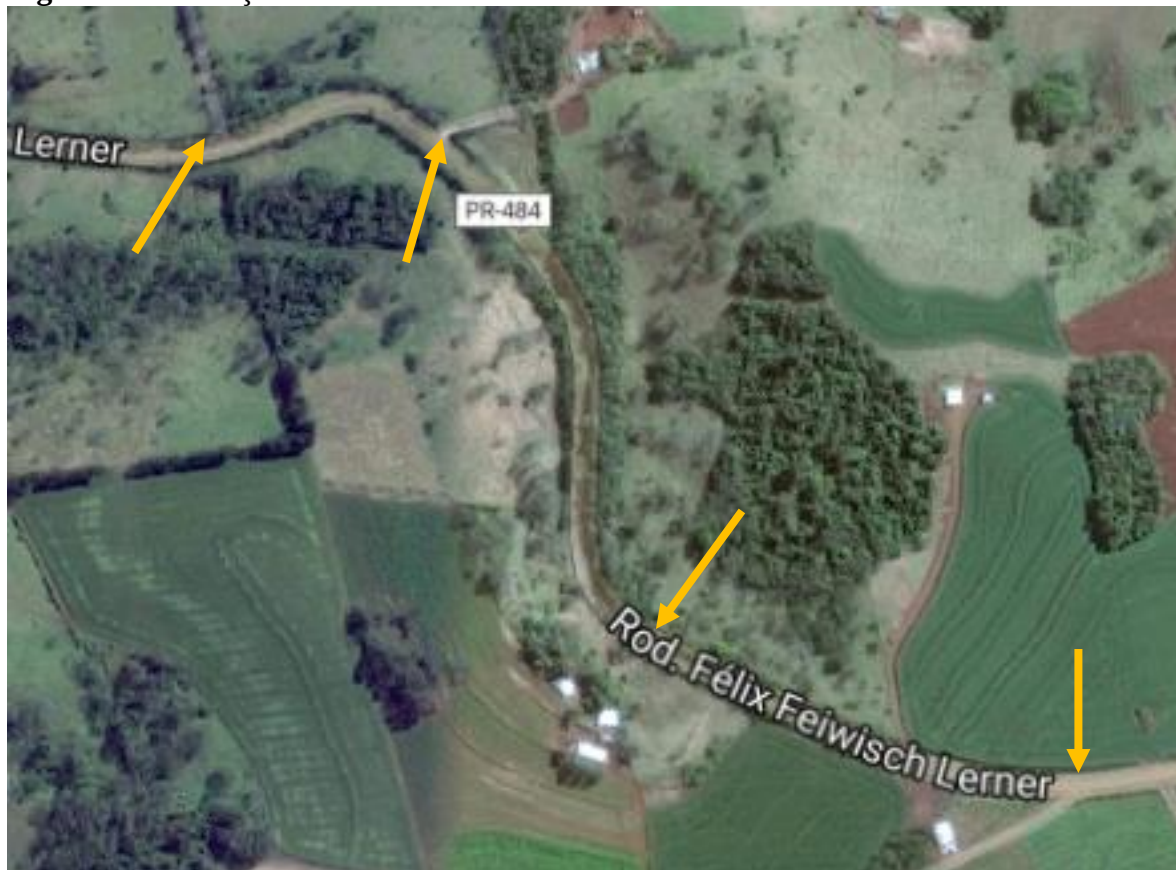
**Figura 13:** Indicação dos acessos.

O local também apresenta vários acessos á propriedades particulares e estradas rurais, como pode ser visto na Figura 13, a rodovia não apresenta acostamento nem pontos de parada para realizar a travessia para acessar as estradas rurais e propriedades particulares.

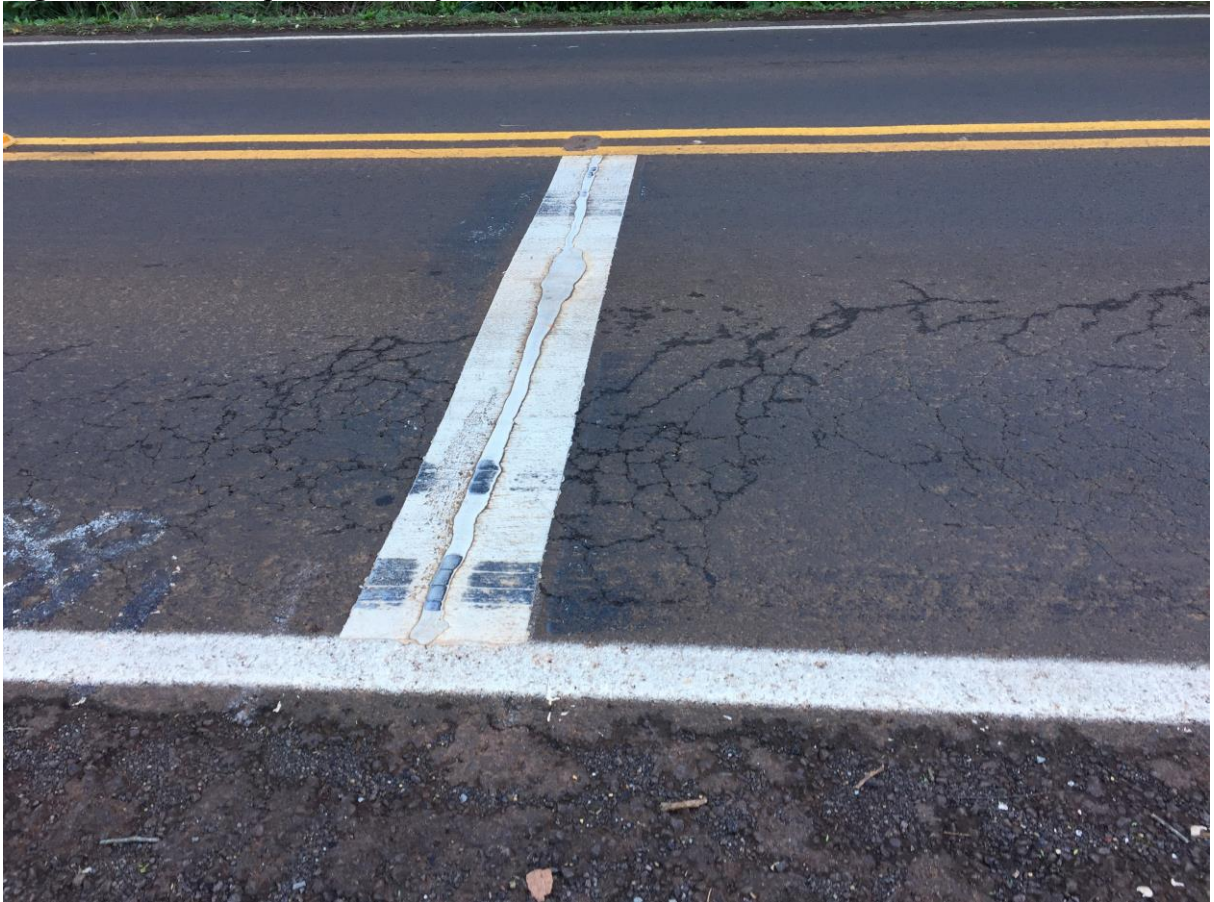
**Figura 14:** Trinca tipo “couro de jacaré”.

Foram efetuados registros fotográficos no local na data do dia 20 de agosto de 2017, a fim de identificar marcas de desgastes e identificando se há possibilidade dos mesmos ter alguma influência sobre o motorista para a ocorrência dos acidentes. No local, foram identificadas várias marcas de desgastes decorrentes da utilização na pista e também na proteção lateral da rodovia, oriunda de acidentes e falta de manutenção.

Observou-se então que se trata de uma rodovia de pavimento flexível e também que a rodovia apresenta algumas patologias que influenciam no seu estado de conservação, como algumas marcas de desgastes e sendo necessária uma manutenção corretiva da mesma. Notou-se também que o *Guard Rail* não está adequado ao uso, devido às colisões de veículos, sendo assim, faz-se necessário a substituição deste tipo de proteção por uma nova.
