**ANÁLISE OBJETIVA DAS DEFENSAS METÁLICAS DA BR-467 ENTRE  
CASCAVEL-PR E TOLEDO-PR**

Trabalho apresentado na disciplina de Trabalho de Conclusão de Curso II, do Curso de Engenharia Civil, do Centro Universitário Assis Gurgacz, como requisito parcial para obtenção do título de Bacharel em Engenharia Civil.

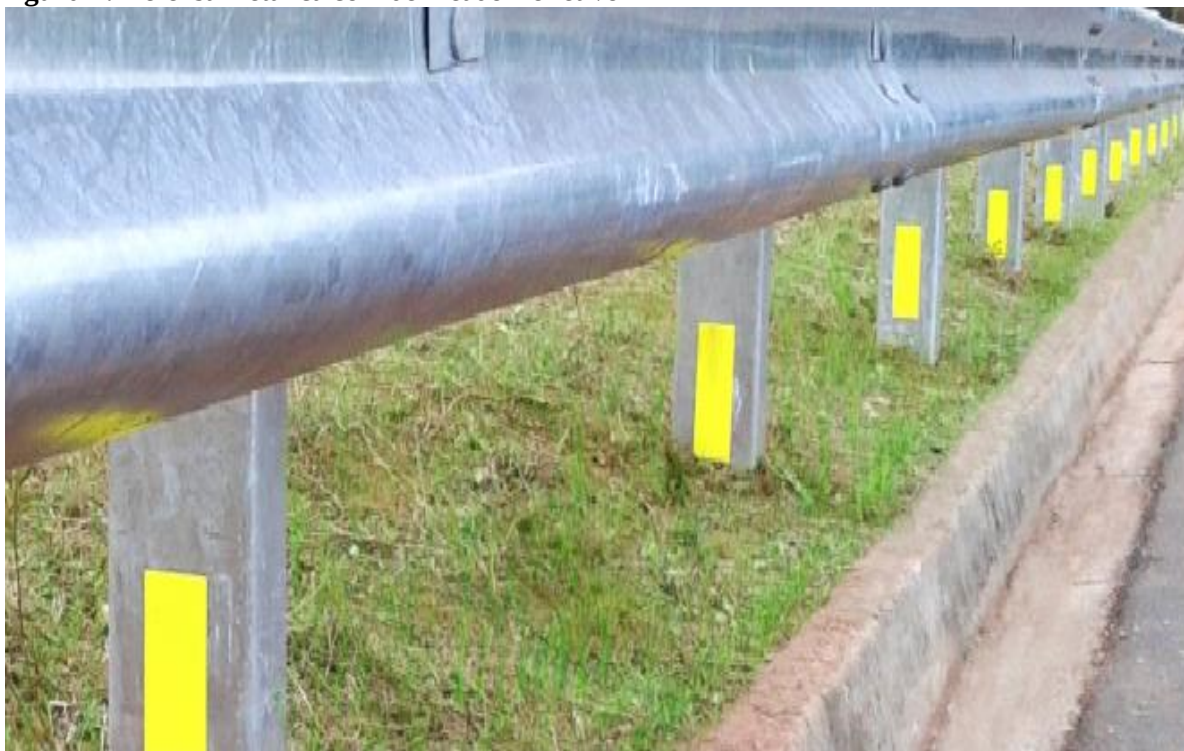
**Figura 1:** Defesa metálica com delineador refletivo

Nas defensas metálicas, implantadas nos canteiros centrais e também nos laterais (periféricos), é vantajoso aplicar elementos retro-refletivos, também conhecidos como delineadores, afim de evitar possíveis acidentes. Estes auxiliam nos trajetos considerados com visibilidade ruim e, também, em períodos noturnos, sendo utilizados especificamente em localidades onde exista riscos de acidentes (lugares com diminuição da largura da via, alinhamento confuso, morros, grandes aterros e curvas acentuadas), sinalizando, orientando e direcionando os usuários da rodovia. Estes delineadores podem ser constituídos em material plástico, películas refletivas ou modelos prismático (MANUAL DE IMPLANTAÇÃO BÁSICA DE RODOVIA – DNIT, 2010).

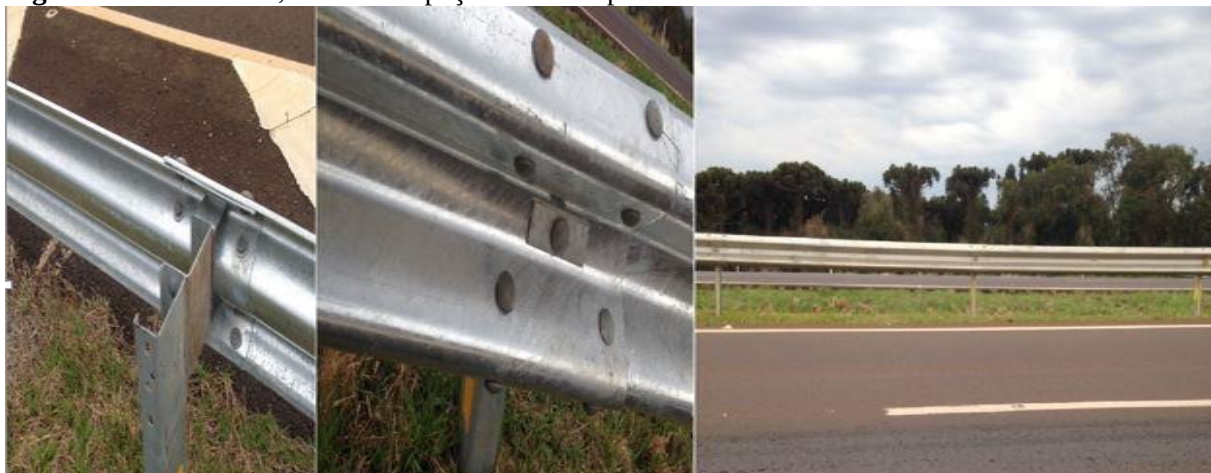
**Figura 9:** Atenuadores, lâmina e espaçamento dos postes.

Ao realizar as fotografias, observou-se no sentido de Cascavel à Toledo, mais especificamente, ao lado esquerdo da rodovia, entre os quilômetros 105 e 104, defensas metálicas de aproximadamente 20 metros de comprimento colocadas recentemente no canteiro central da rodovia, impedindo que um veículo desgovernado, caía no declive que divide os dois sentidos do tráfego. O processo de implantação e instalação dos materiais que compõe esses dispositivos dessa extensão, seguiram corretamente a norma específica para a execução deste serviço (NBR 6971-2012), pois o espaçadores semimaleáveis (formato de perfil C) foram posicionados com abertura para o mesmo lado do poste e fixados (dois furos no poste e um no calço utilizando parafusos M16 com porcas e arruelas) de maneira a separar a coluna metálica e a guia de deslizamento, evitando uma colisão direta do veículo com o poste (Perfil C-150). O calço posicionado de maneira correta (com sua abertura para o lado da guia de deslizamento) e parafusado, através de um parafuso M16, de modo a fixar a plaqueta, lâmina e o calço por meio de um furo, propiciou à lâmina sua principal função como peça de apoio, conforme mostra a Figura 9.

Ainda em relação à Figura 9, nota-se a existência de um dispositivo delineador de plástico de cor amarela e refletivo unido ao poste, o qual é citado em orientações normativas e também no código de trânsito brasileiro (CTB). Este tem, como principal função, melhorar a visibilidade dos motoristas, principalmente em período noturno, beneficiando e proporcionando segurança na rodovia. De acordo com a NBR 6971-2012, o intervalo entre os delineadores é estabelecido, conforme a velocidade e geometria da via, podendo estabelecer como critério básico sua fixação a cada 16 metros em tangentes e a cada 4 metros em curvas, sendo que em casos específicos, o espaçamento destes dispositivos é definido a critério do projetista.

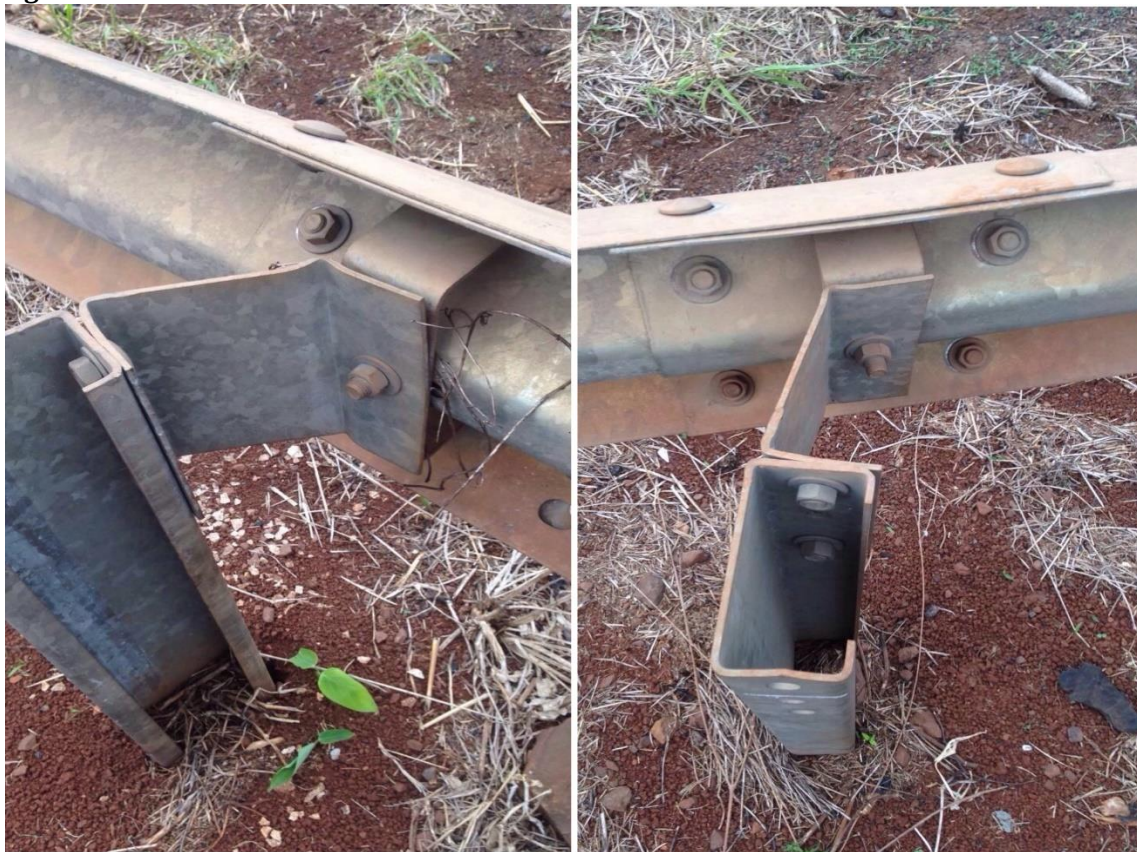
**Figura 10:** Lâmina oxidada e atenuadores danificados.

novos com geometrias adequadas e, tampouco submetidos a manutenção e conservação dos elementos danificados e incorretos, como mostra a Figura 10.

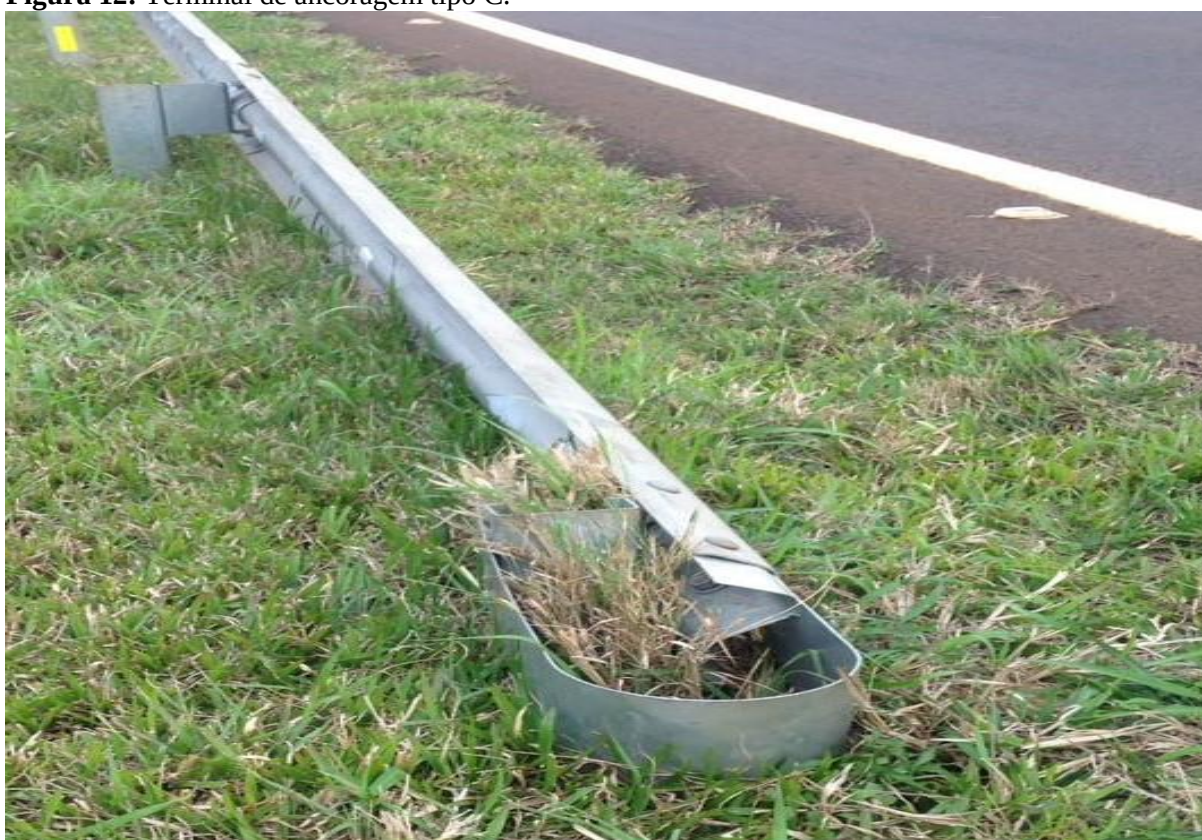
**Figura 12:** Terminal de ancoragem tipo C.

O processo de ancoragem dos dispositivos, destes trechos, não tiveram suas lâminas enterradas no solo. Logo não foram seguidas as orientações de extensão da guia de deslizamento padrão, porém optou-se por outras orientações normativas presente na (NBR 6971-2012), as quais permitiam as instalações de terminais de ancoragem tipo C no trecho analisado. A opção adotada, específica para velocidades menores ou iguais a 60 km/h, forma

um conjunto geométrico que permite que tanto o poste (largura de 150 mm), quanto a lâmina envolvida no arranjo estrutural não exponham arestas ou cantos vivos contra o fluxo de automóveis. É o que mostra a Figura 12, que demonstra exatamente como é detalhado pela norma específica. Isso ocorre devido ao formato do perfil de ancoragem tipo C englobar os dispositivos metálicos (poste e guia de deslizamento) de maneira a substituir o terminal de ancoragem padrão que tem parte de sua estrutura enterrada ao solo, possibilitando atenuar a colisão inicial e o posterior deslizamento pela lâmina de perfil W.

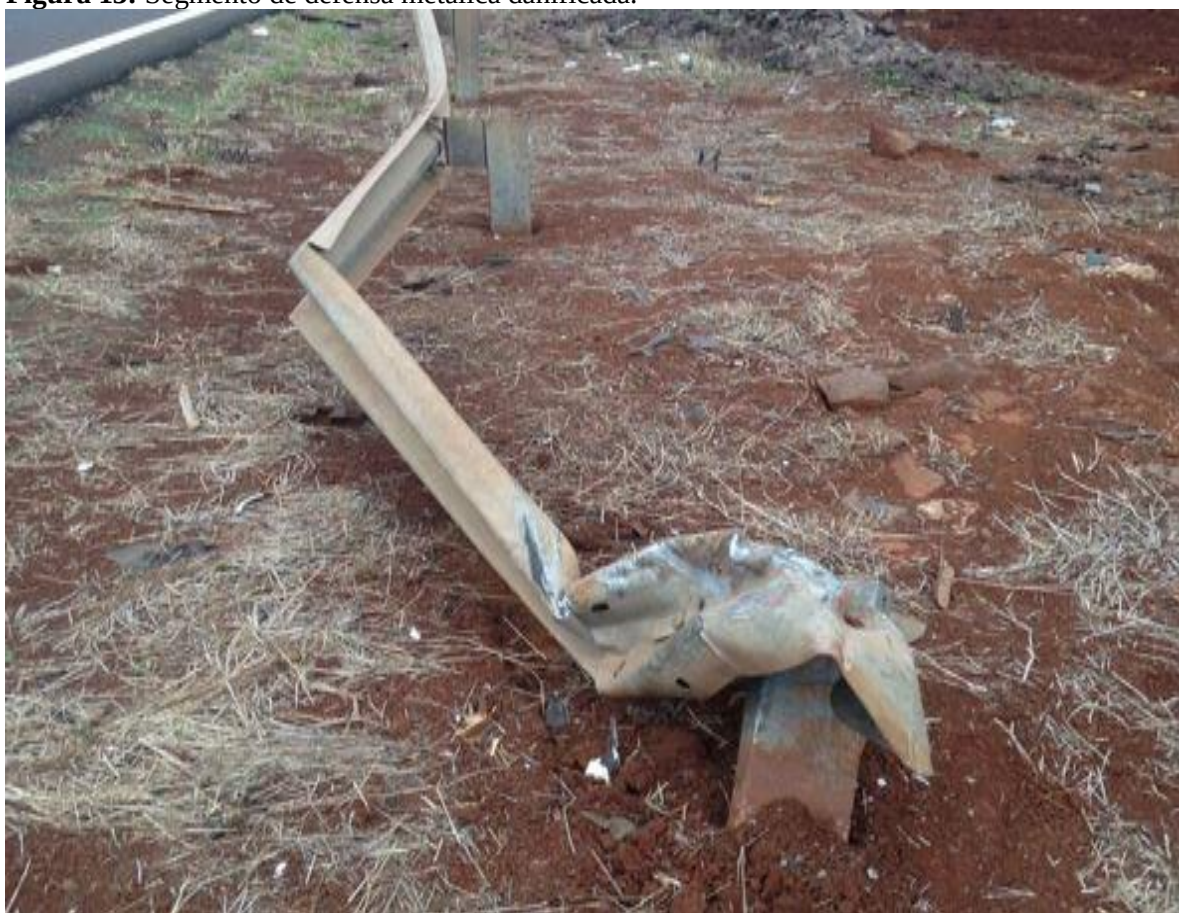
**Figura 13:** Segmento de defesa metálica danificada.

A existência de defensas metálicas em boas condições de emprego, utilização e desempenho em locais onde haja, morros, taludes ou viadutos são de extrema importância, pois evitam que os automóveis desgovernados fujam da pista e despenquem, o que pode provocar grandes tragédias. Porém, não foi o que aconteceu entre o quilômetros 75 e 76, no sentido de Toledo à Cascavel, ao lado direito da rodovia, pois os responsáveis pela instalação e principalmente da fiscalização desses dispositivos de segurança não tiveram a atenção e a precaução adequada com relação aos elementos de proteção da via e muito menos com os condutores da mesma, como mostra a Figura 13.

A Figura 13 enquadra-se no conjunto de defensas metálicas mais danificadas e prejudiciais da BR-467, no trecho analisado, pois não consta-se, nos primeiros três metros deste dispositivo, as mínimas instruções e orientações normativas de implantação

disponibilizadas pela ABNT (Associação Brasileira de Normas Técnicas). Nota-se que o estado de deterioração em que se encontra a defesa metálica do local de análise se deu, principalmente, pela ocorrência de uma colisão com determinado tipo de automóvel, ficando nítido, até mesmo por leigos no assunto, que este elemento de proteção não recebeu nenhum tipo de manutenção ou substituição após a ocorrência do acidente que danificou o arranjo de materiais, gerando, portanto, insegurança por parte dos condutores e facilitando para o ocorrência de novos acidentes.

No segmento danificado analisado, percebe-se a inexistência de conservação e manutenção rotineira, bem como aplicação de métodos de gestão para implementação de melhorias por parte do governo federal, através do órgão responsável, neste caso o DNIT. Devido as graves e preocupantes deformações, demonstradas nas figuras, em especial a 13, que indicou danos nos postes (perfil C), nas lâminas de deslizamento (perfil W) e a ausência de terminais de ancoragem, sejam eles de perfil C ou enterrados no solo, percebeu-se a falta de inspeção e fiscalização no local por parte do órgão encarregado, comprometendo-se a geometria e a estrutura do dispositivo de segurança, resultando-se em uma completa falta de efetividade do mesmo.

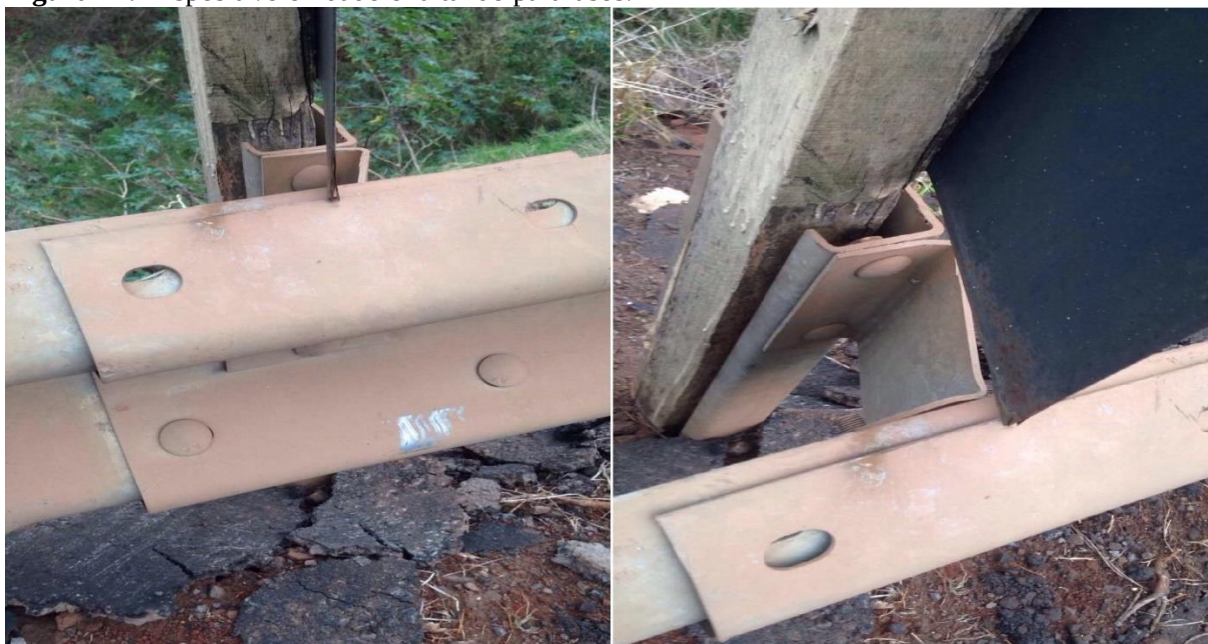
**Figura 14:** Dispositivo oxidado e faltando parafusos.

deslizamento, sendo que estes, de acordo com a norma específica, deveriam ser da tipologia M16, chanfrados de ambos os lados e fixados corretamente em toda a furação da lâmina, possuindo porca e arruela, diferentemente do que mostra a Figura 14.

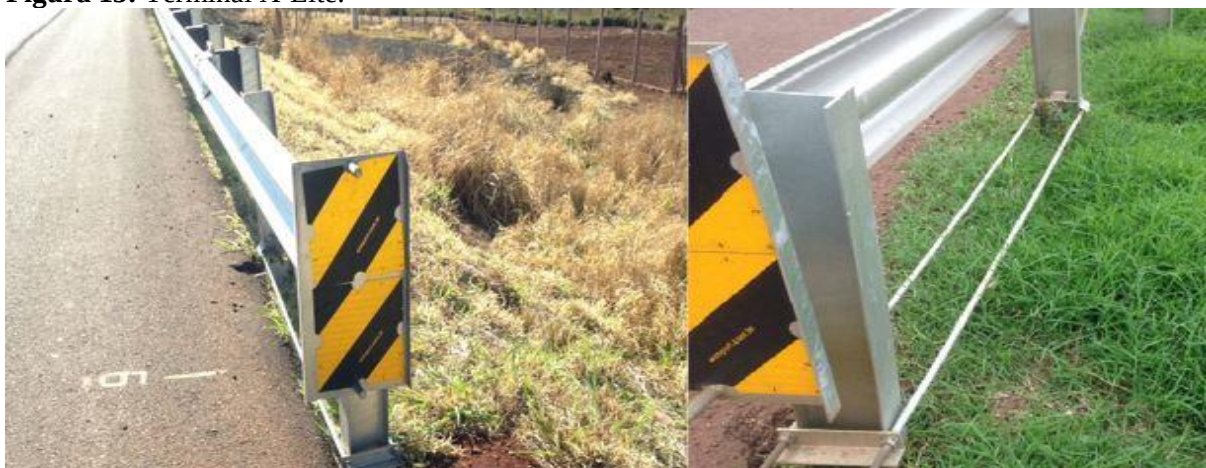
**Figura 15:** Terminal *X-Lite*.

Mesmo o elemento *X-Lite* não sendo mencionado na norma específica brasileira de defensas metálicas, este terminal de ancoragem americano possui grande poder de absorção de energia em colisões, podendo absorver impactos de até 100 km/h. O *X-Lite* possui características de projeto que possibilitam ser conectados às barreiras de concreto (*Guard Rail* de concreto), adicionando um conjunto de transição, dispondo também de propriedades capazes de acoplar-se, diretamente, com os elementos de segurança recomendados pela norma nacional (NBR 6971-2012), sem a necessidade de ajustamentos.
