**ANÁLISE CONTINUADA DOS ÍNDICES DE DEGRADAÇÃO PRECOCE E  
PROJEÇÃO DA VIDA ÚTIL DO PAVIMENTO FLEXÍVEL NA BR-163 ENTRE O  
KM 266 E O KM 274**

Trabalho apresentado na disciplina de Trabalho de Conclusão de Curso II, do Curso de Engenharia Civil, do Centro Universitário Assis Gurgacz, como requisito parcial para obtenção do título de Bacharel em Engenharia Civil.

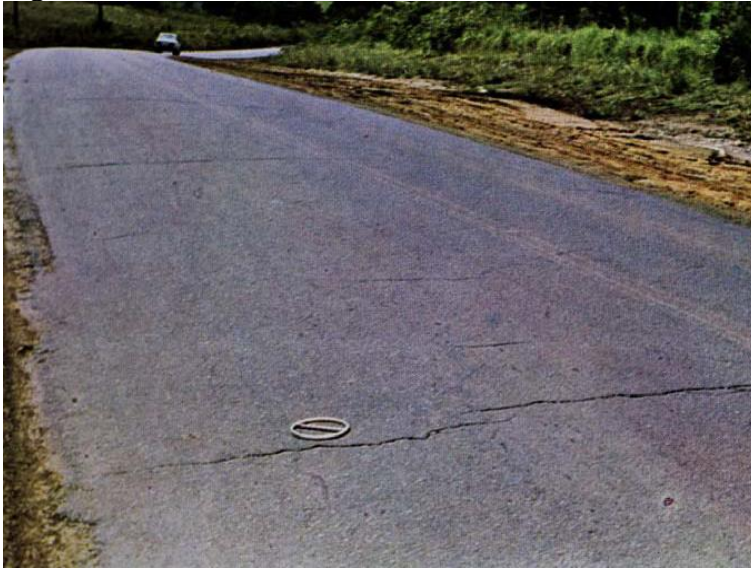
**Figura 2:** Trinca Transversal

- Trincamento Transversal: são fendilhamentos perpendiculares ao eixo do pavimento, que podem ocorrer ao longo de qualquer porção da superfície do pavimento. São consideradas curtas, quando sua extensão for inferior a 1m conforme Figura 2, caso contrário, são consideradas longas (DOMINGUES, 1993).

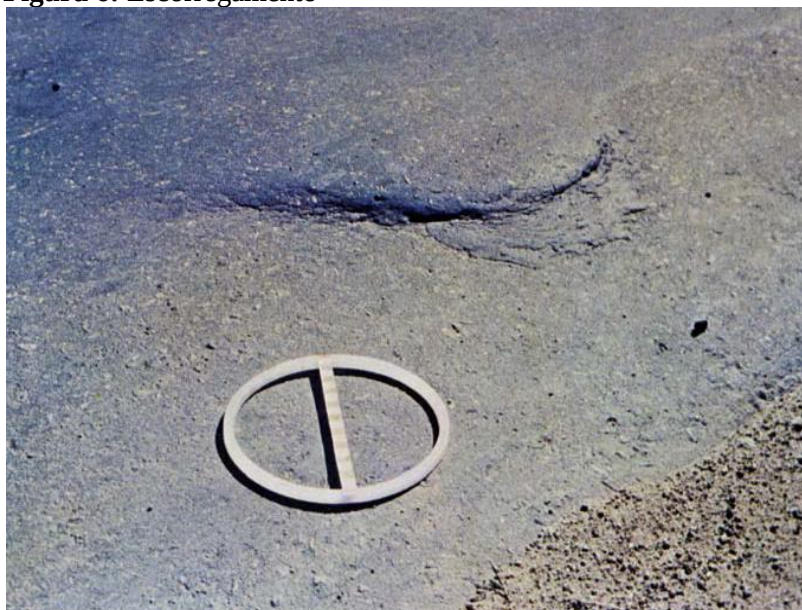
**Figura 6:** Escorregamento

É o deslocamento do revestimento em relação à camada de base com o surgimento de fendas em forma de meia lua (Figura 6). A trinca em forma de meia lua é devido à falta de aderência ou a falta de limpeza durante a execução da camada de revestimento e a camada de base ou, a massa asfáltica tem baixa resistência. É comum encontrar a patologia escorregamento de massa em áreas de frenagem e de intersecções, principalmente em tráfego pesado, quando o veículo causa o deslizamento de massa asfáltica ou a deformação do revestimento (SILVA, 2011).

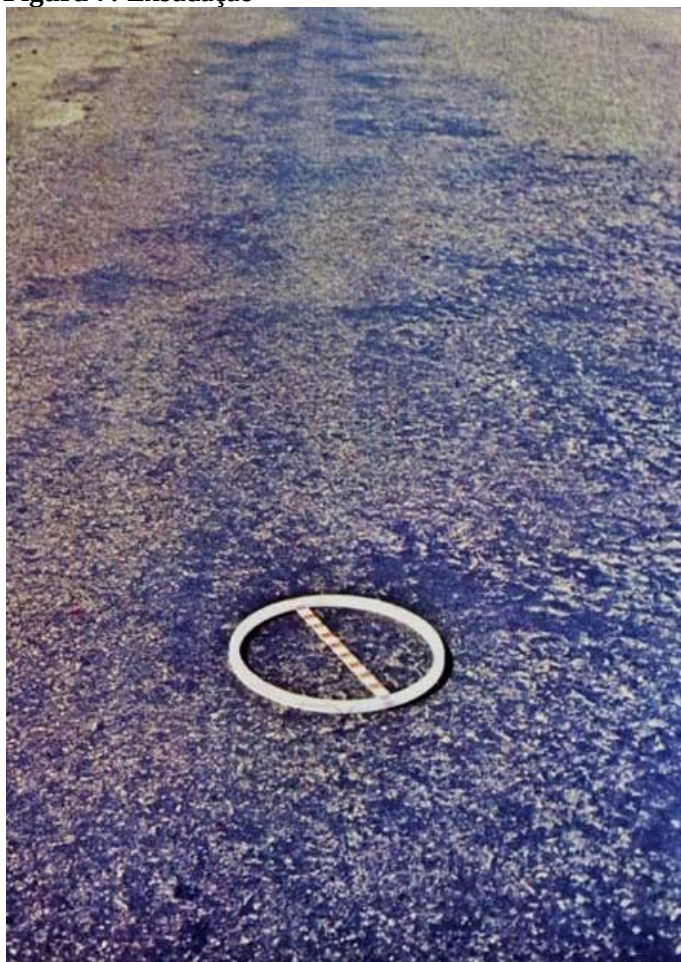
**Figura 7:** Exsudação

É o aparecimento localizado do ligante ou de argamassa betuminosa na superfície do pavimento, criando manchas de dimensões variadas que apresentam um brilho vítreo de cor preta e superfície lisa de baixa resistência à derrapagem (Figura 7), podendo ocorrer nas trilhas de roda ou em qualquer porção da superfície do pavimento (DOMINGUES, 1993).

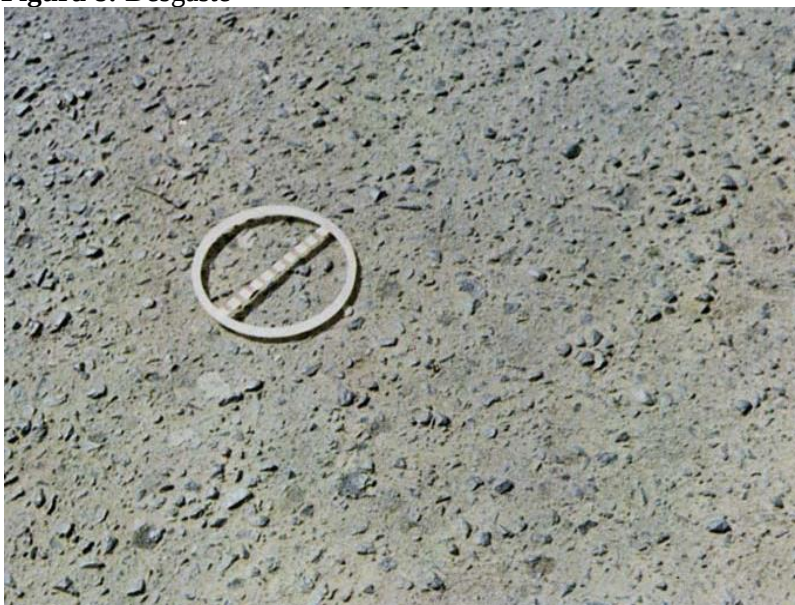
**Figura 8:** Desgaste

O desgaste superficial é devido ao elevado tráfego com intemperismo e é caracterizado pela aspereza superficial (Figura 8). A causa disso é a volatilização e a oxidação do asfalto, sob a ação abrasiva do tráfego e de causas naturais. O arrancamento de partículas de massa asfáltica e agregados ocorre em idades avançadas. Se a perda de agregados ocorrer em pouco tempo após a abertura do fluxo de veículos, a causa pode ser um superaquecimento do asfalto na usina ou uma carência de ligante na mistura asfáltica (SILVA, 2011).

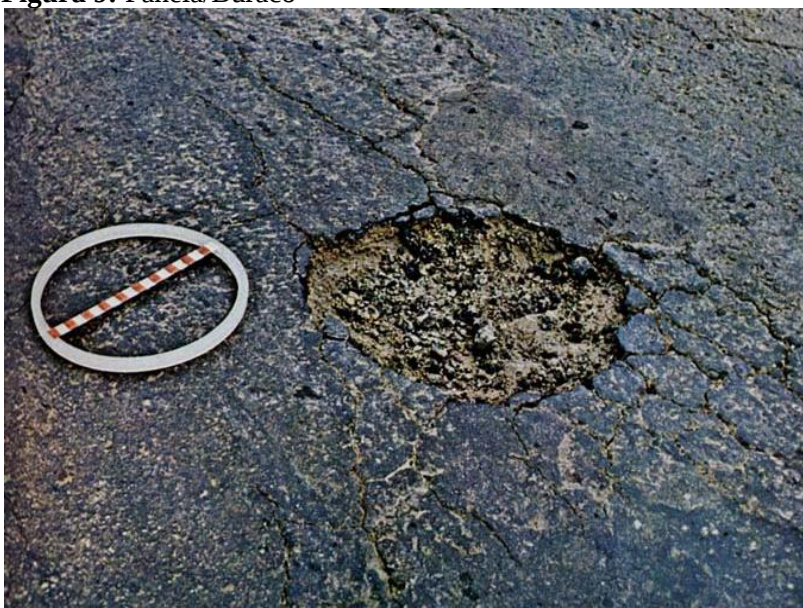
**Figura 9:** Painel/Buraco

São cavidades de tamanhos variados (Figura 9), podendo ocorrer em qualquer porção da superfície do revestimento e, principalmente, nas trilhas de roda (por serem mais solicitadas) (DOMINGUES, 1993).

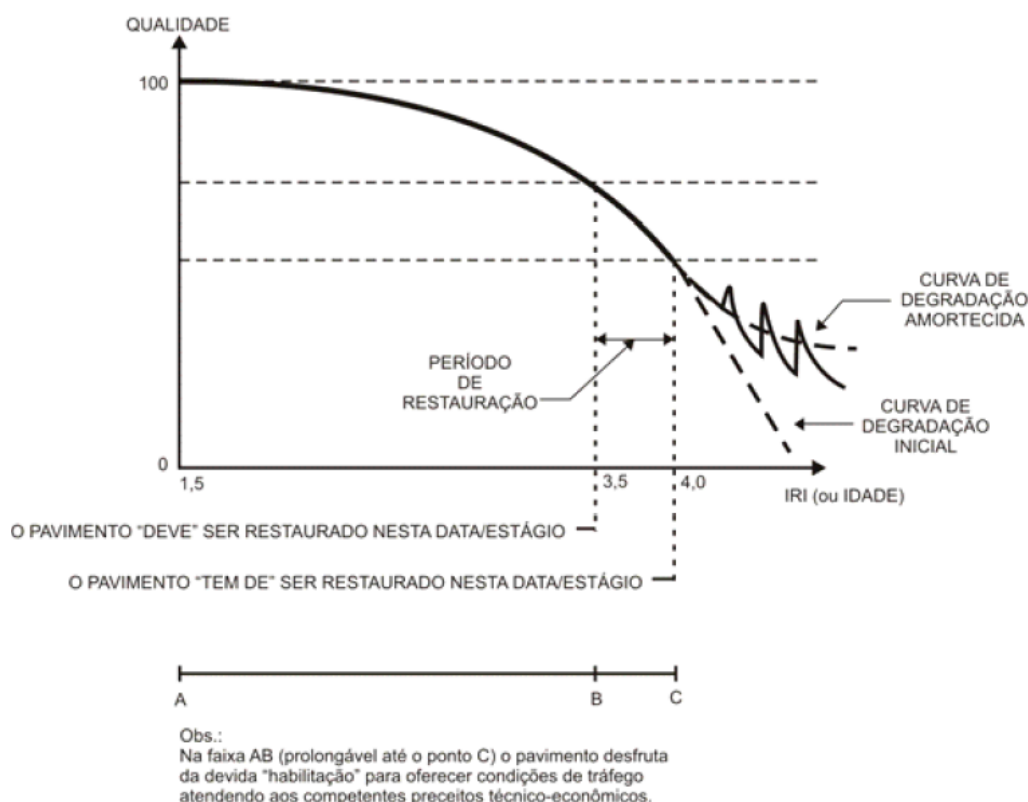
**Figura 10:** Curva de Degradação Natural do Pavimento

Conforme descreve Melani (2016), após a coleta dos dados, partiu-se para a projeção da degradação utilizando-se como base o gráfico da Figura 11, que contém a curva de degradação natural de um pavimento, conforme o Manual de Restauração de Pavimentos Flexíveis do DNIT (2006).

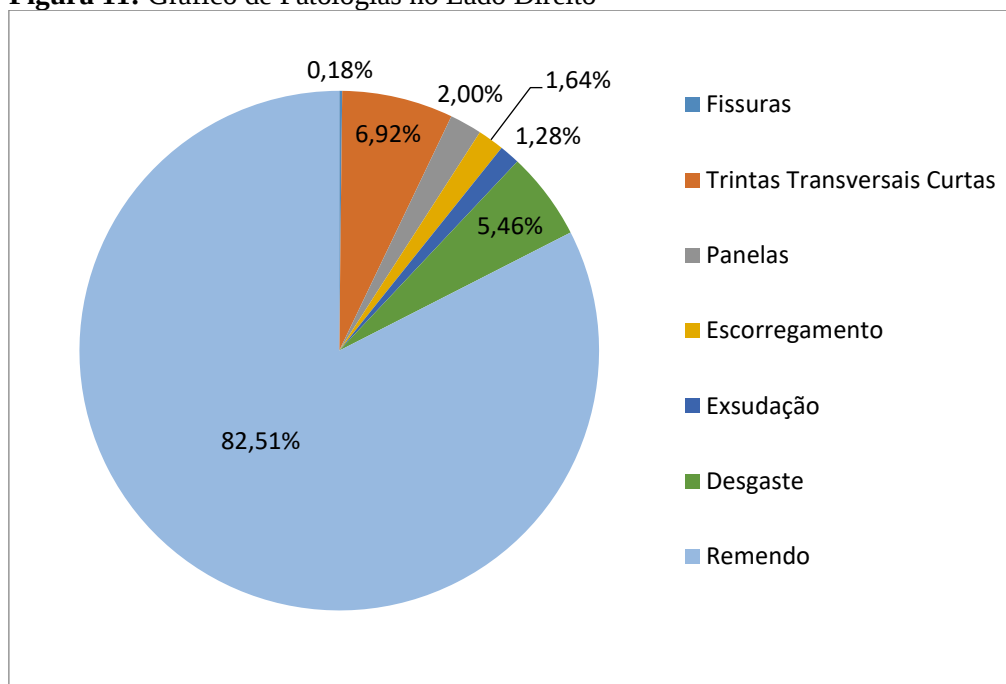
**Figura 11:** Gráfico de Patologias no Lado Direito

As principais patologias encontradas no lado direito do segmento analisado foram os Remendos que atingiram 82,51%, seguido das trincas isoladas (FC-1), que atingiram 7,1% do total de defeitos no segmento, as trincas do tipo FC-2, não foram encontradas. Pode ser observado: Desgaste (5,46%), Painéis (2,00%), Escorregamento (1,64%), e com menor frequência estão as Exsudações (1,28%).

Fazendo se um comparativo com os resultados apresentados por Engel (2015) e por Melani (2016), verificou se uma grande quantidade de Remendos, e um decréscimo nas demais patologias, uma vez que o trecho passou por obras de restauração recentemente.

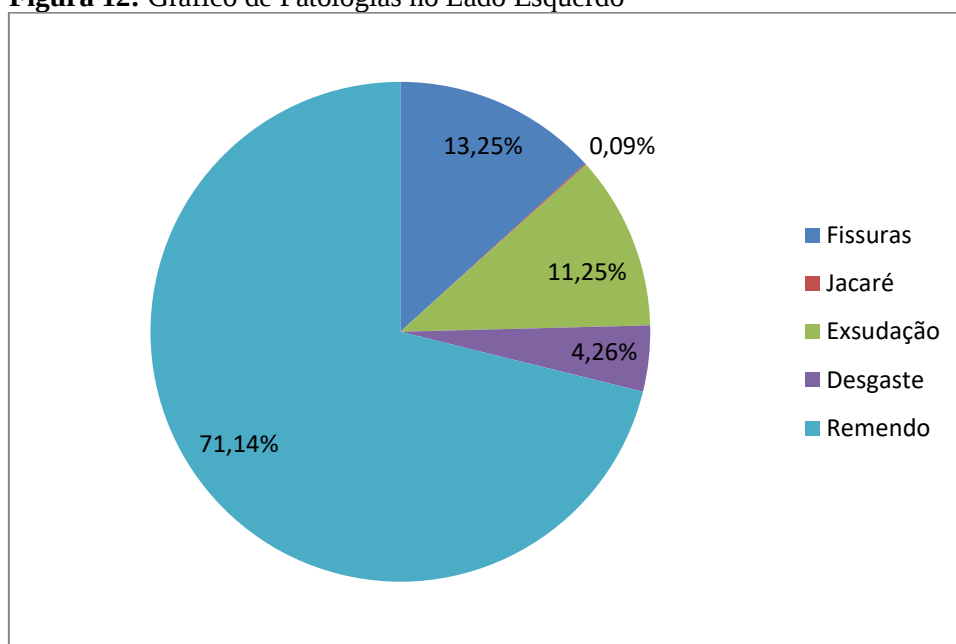
**Figura 12:** Gráfico de Patologias no Lado Esquerdo

No caso do lado esquerdo os resultados não mudam muito, os principais resultados continuam sendo os remendos, que totalizam 71,14%, em seguida as trincas isoladas (FC-1), que apresentaram 13,25%, as Exsudação (11,25%), Desgaste (4,26%) e as Trincas tipo FC-2, que apresentaram a menor porcentagem, apenas 0,09%.

Outra vez foi comparado os resultados encontrados com o trabalho feito por Engel (2015) e pelo Melani (2016) e pode se observar que muitas patologias foram resolvidas, oferecendo mais segurança aos usuários, Trincas Transversais Curtas foram extintas, e as do tipo Jacaré representa uma porcentagem insignificante (0,09%). Isso sucedeu pela execução das obras de recuperação.

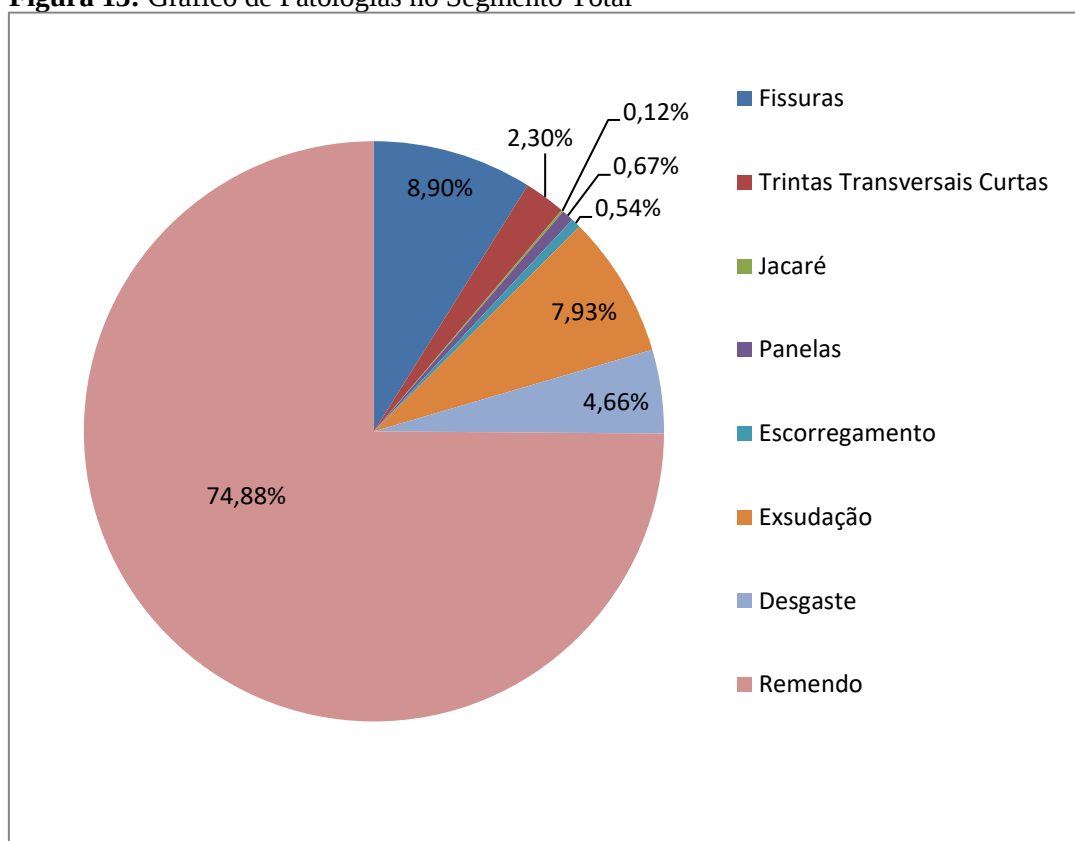
**Figura 13:** Gráfico de Patologias no Segmento Total

Na avaliação da amostra total, os resultados não variaram muito em relação ao levantamento do lado esquerdo e ao lado direito, podemos verificar que os Remendos são a maior parcela do gráfico, totalizando 74,88%, seguido das trincas isoladas (FC-1) representando 11,20% dos defeitos encontrados. Na sequência, temos: Exsudação (7,93%), Desgaste (4,66%) Painelas (0,67%), e Escorregamento (0,54%). Assim, os defeitos com menor ocorrência: Trincas do tipo FC-3 (2,52%) e Afundamentos (2,17%). O por último, como um dos resultados mais evidentes das obras de recuperação foram as trintas do tipo (FC-2) que acabara caindo para 0,54%.

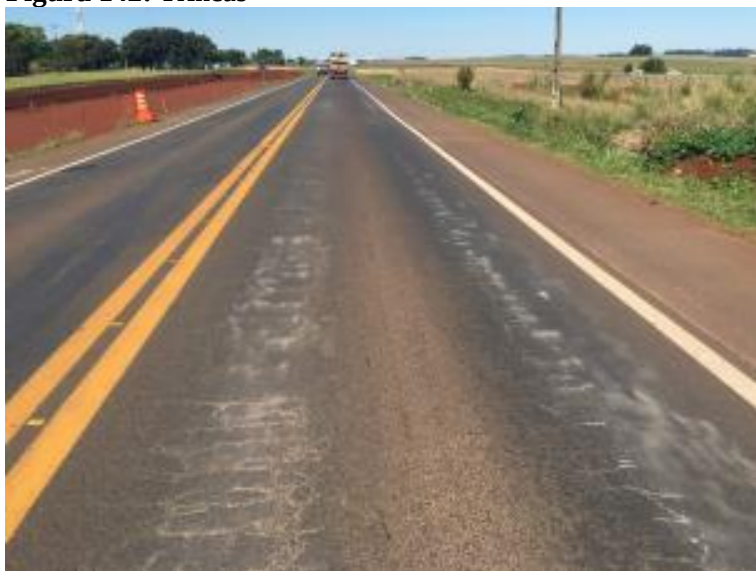
**Figura 142:** Trincas

Os trincamentos generalizado do segmento analisado deixaram de serem as principais patologias encontradas, dando lugar para os Remendos. Estes defeitos chegavam a 62,72% das patologias detectadas por Melani (2016), e após as obras de recuperação acabaram sendo reduziram se até chegar a 11,32%. As trincas (Figura 14) são as patologias que representam a menor gravidade no cálculo do IGG, o que pode ser observado pelo seu fator de ponderação no valor de 0,2, mas, por meio das trincas é que aparecem as patologias consideradas mais importantes, tais como: painéis e escorregamentos, as trincas acabam dando espaço para o aparecimento de outras novas patologias. Pode-se considerar o trincamento como o início da degradação do pavimento e pode ser causada, tanto pela má execução da camada betuminosa, quanto pelo excesso de carga que começa a causar esmagamento no pavimento, fazendo surgir as primeiras trincas. Muitas vezes elas acabam aparecendo até mesmo nos Remendos (Figura 15). O surgimento da trinca aumenta a infiltração de água na camada de revestimento, precipitando o aparecimento de outros defeitos maiores.

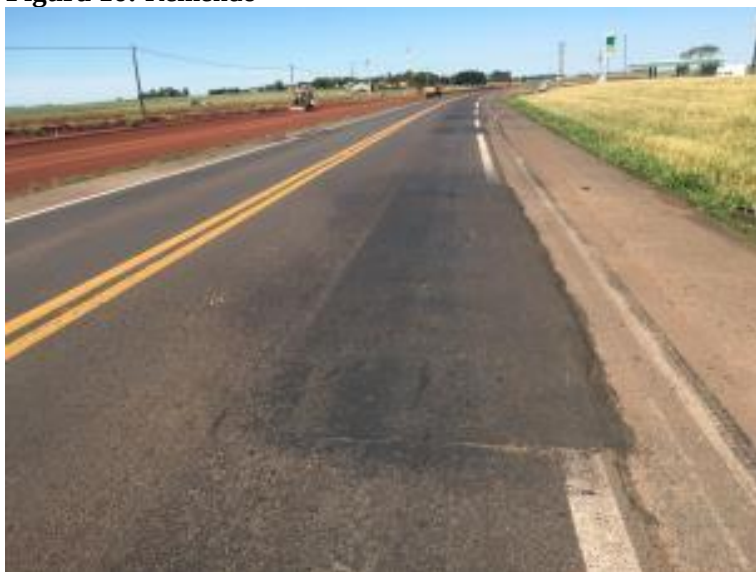
**Figura 16:** Remendo

Os remendos representaram a segunda maior quantidade de patologias apontados pelo levantamento do segmento. Geralmente os eles são resultado da correção de outras patologias que ocorreram no pavimento. No caso desse segmento, provavelmente a quantidade maior de remendos se refere aos afundamentos constatados no levantamento feito por Engel (2015), que constatou uma grande quantidade destes defeitos, os quais foram corrigidos, em sua maior parte, pela manutenção do trecho (Figura 16).

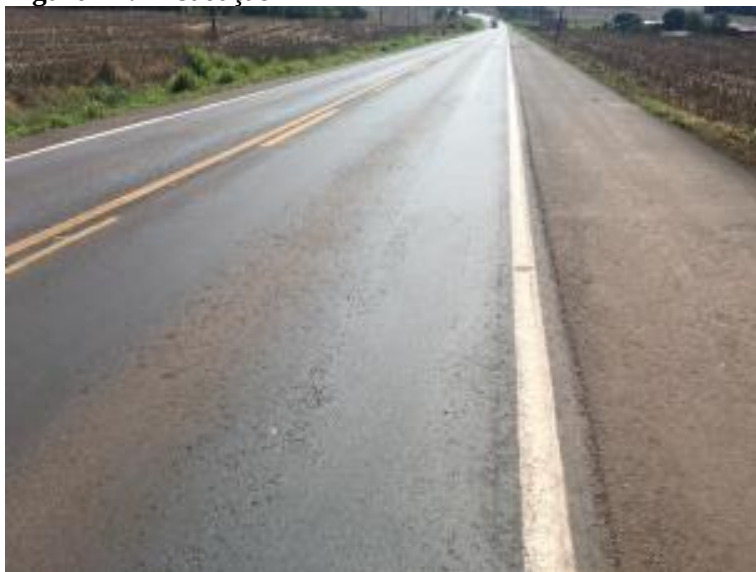
**Figura 17:** Exsudação

Esta patologia (Figura 17) ocorre, geralmente, quando há excesso de asfalto na mistura betuminosa, além do baixo volume de vazios. Essa patologia pode ocasionar deslizamento do veículo, principalmente em dias de chuvas.

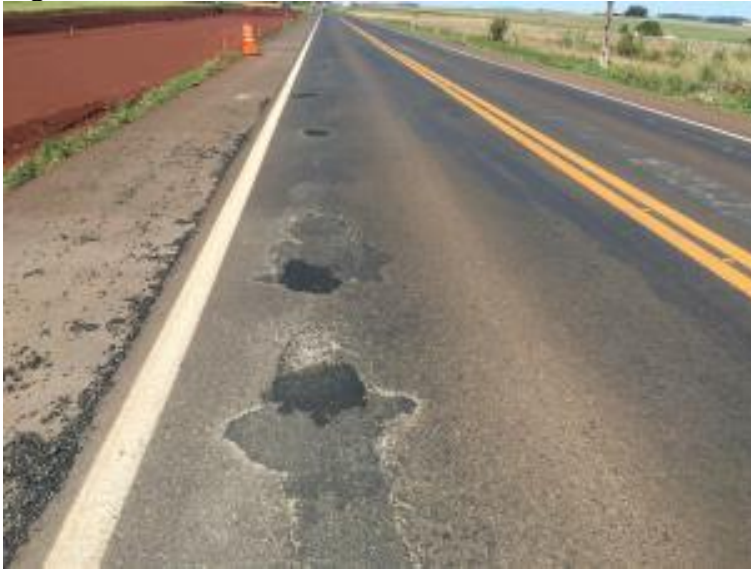
**Figura 18:** Panela

Esta patologia (Figura 18) representou 0,67% do total de patologias levantadas no segmento. É a de maior importância no cálculo do IGG, tendo fator de ponderação de valor igual a 1. O seu aparecimento, na maioria das vezes, vem do trincamento e desagregação do pavimento.

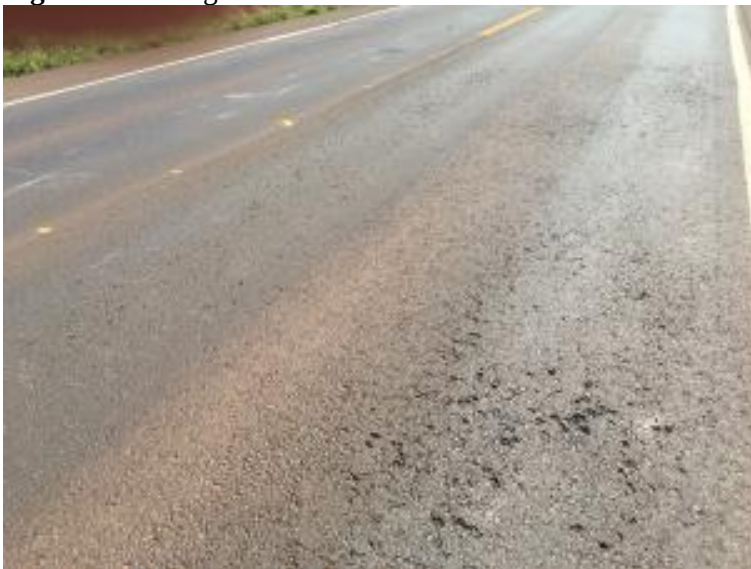
**Figura 193:** Desgaste

Esse tipo de patologia geralmente ocorre quando há falta de ligante na mistura ou quando não ocorre a adesividade do ligante com o material pétreo. Também pode ocorrer por má execução da camada de revestimento (Figura 19).

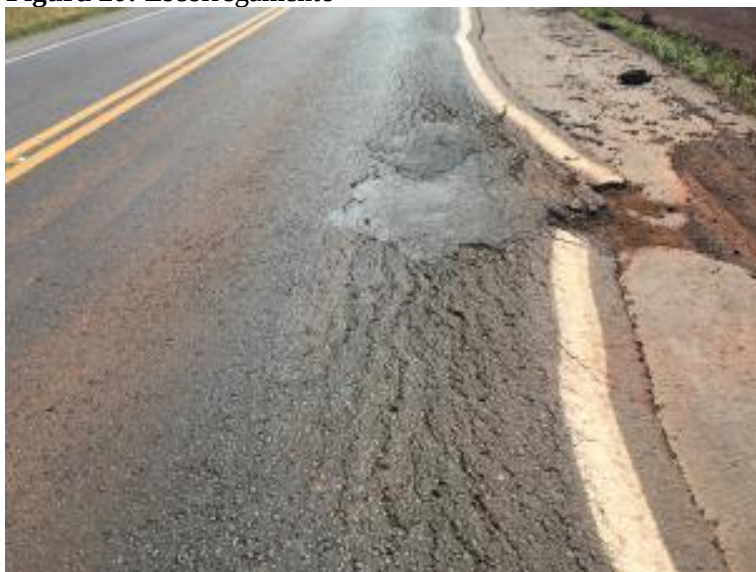
**Figura 20:** Escorregamento

Das patologias levantadas no segmento, 0,54% correspondem ao escorregamento (Figura 20). Essa patologia ocorre por falta de compactação da camada ou falha na pintura de ligação com a camada inferior. Ouve um decréscimo em relação a Engel (2015) e a Melani (2016) se tratando dos Remendos feitos recentemente.

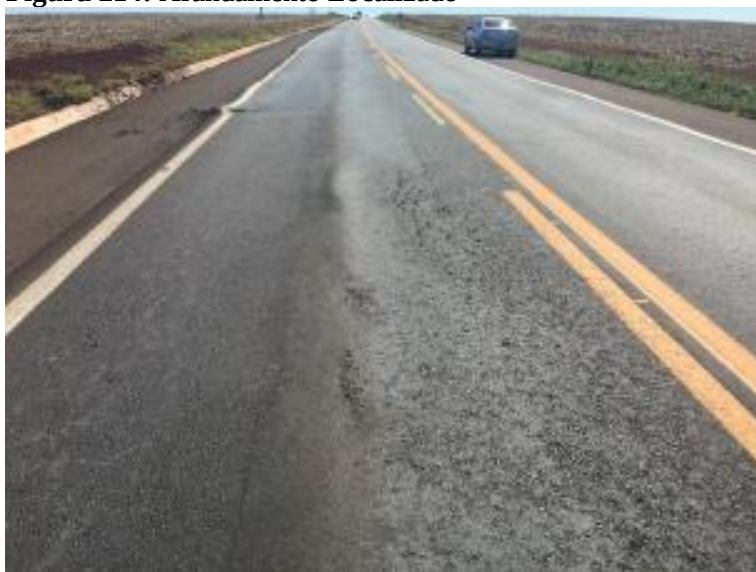
**Figura 214:** Afundamento Localizado

Essa patologia ocorre por excesso de ligante na mistura betuminosa. Pode ser localizado (Figura 21) ou de trilha de roda (Figura 22). Esta era uma das mais encontradas no levantamento de Engel (2015), mas a maioria dos pontos foram recuperados pela manutenção da rodovia, visto que, a ocorrência desta pode causar acidentes aos usuários da rodovia.

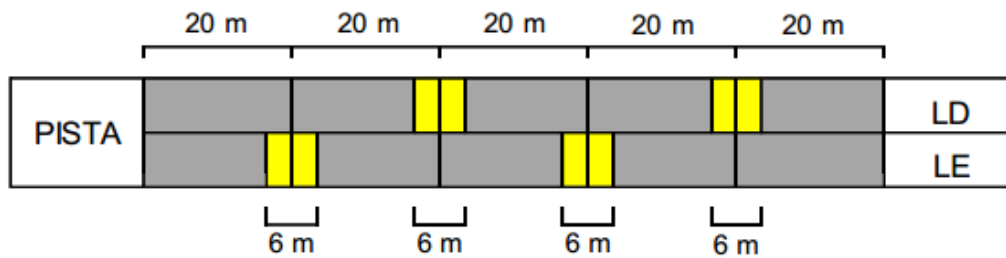
**Figura 235:** Proposto na Norma

O cálculo do IGG, foi devidamente efetuado conforme pode ser observado no Anexo 3, a norma do DNIT 006/2003-PRO indica que deve ser feita uma estação de seis metros em segmento de 20 m, alternando o lado dos segmentos conforme mostra a Figura 23.

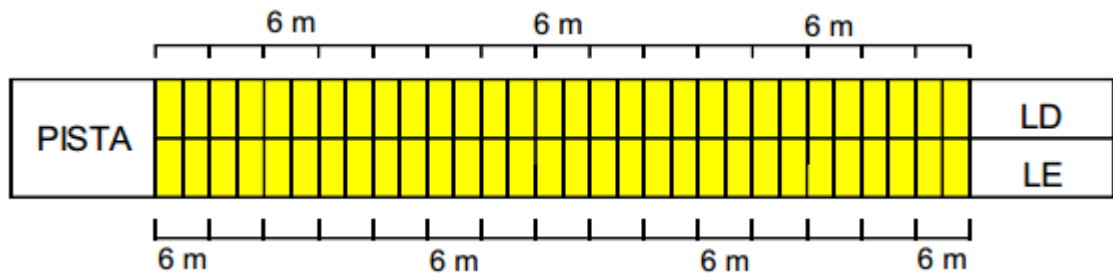
**Figura 24:** Executado no trabalho

Contudo, foi efetuado um levantamento minucioso em toda a extensão do segmento, não alternando as estações, mas realizando o levantamento em toda a extensão, o que levou a quantidade de 167 estações com 6 metros cada, afim de não alterar os parâmetros estabelecidos para a análise numérica.

Assim, o levantamento ocorreu conforme Figura 24.

Esta alteração fez-se necessária por razões de segurança, uma vez que a abordagem em campo foi efetuada sem equipes auxiliares para sinalizar a presença de pessoas na pista, bem como não foram utilizados dispositivos complementares de sinalização e segurança, como cones e placas de advertência.

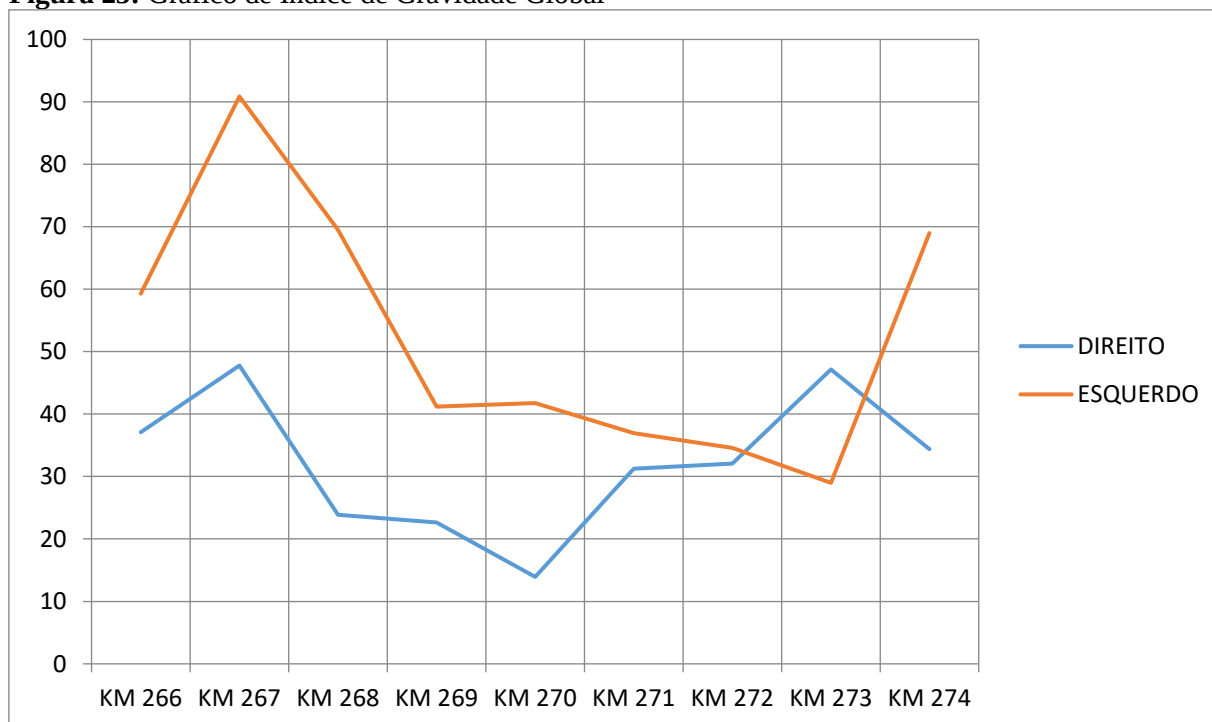
**Figura 25:** Gráfico de Índice de Gravidade Global

Analisando a Figura 26, pode-se afirmar que a degradação do trecho está bastante avançada, principalmente entre os km 266, 267 e 274. No caso do lado direito, observou-se a pior situação no km 273, enquanto que, no caso do lado esquerdo; a pior situação fica no km 267.

No lado direito obteve-se apenas resultados “REGULARES” como os piores encontrados com o cálculo do IGG. O pior resultado foi de 47,78 no km 267. Os demais valores do lado direito acabaram ficando entre os conceitos “REGULAR” e “BOM” com exceção do km 270 que ficou classificado entre “ÓTIMO” com IGG de 13,93.

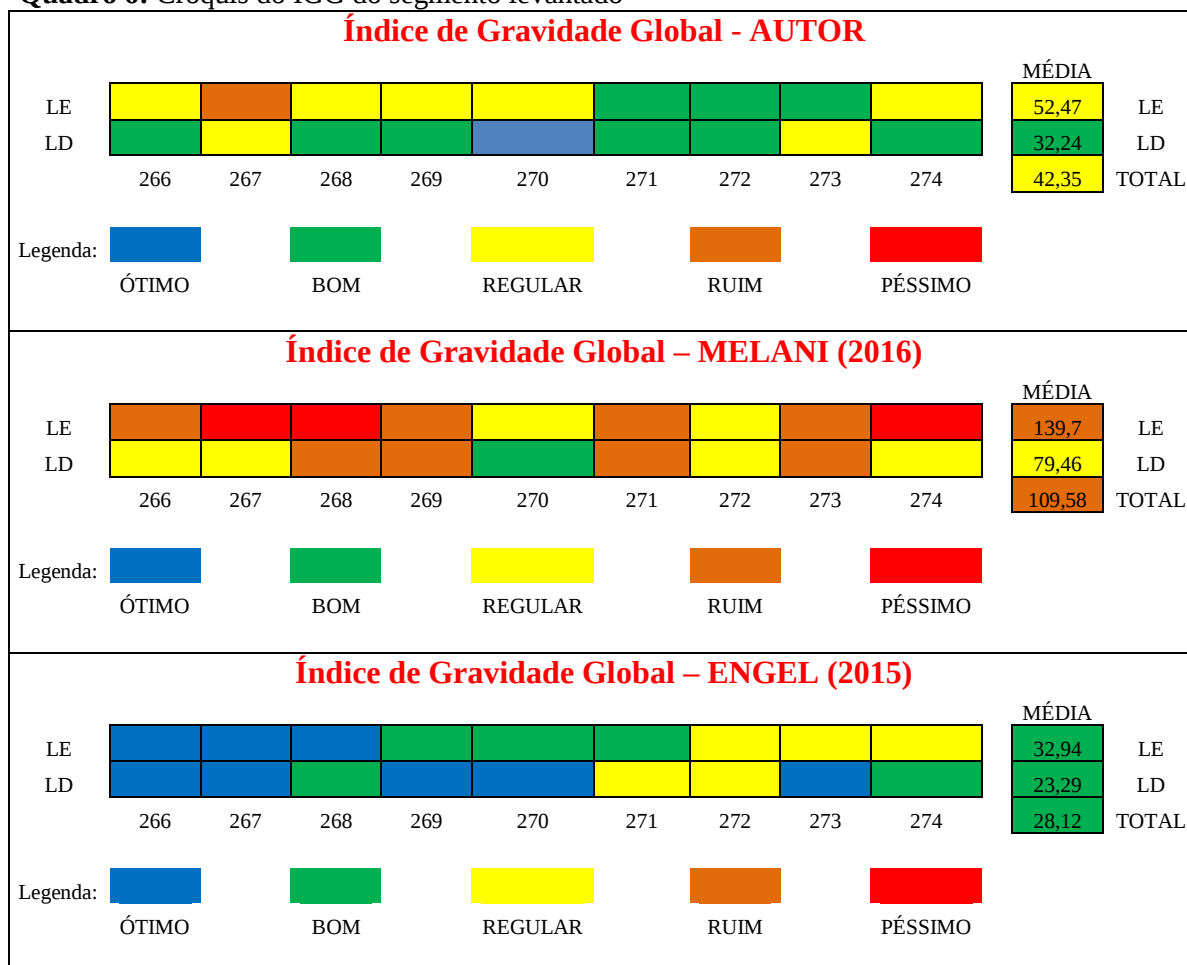
**Quadro 6:** Croquis do IGG do segmento levantado

Diferente do trabalho de Engel (2015) e Melani (2016), a quantidade de Remendos foi exorbitante, as Trincas e Fissuras acabaram sendo reduzidas significativamente. Pode ser verificado nas planilhas de cálculo do Índice de Gravidade Global são as principais patologias que estão resultando na significativa degradação do segmento. Isso pode ser verificado no Quadro 06, que igualmente a Engel (2015) e Melani (2016), é possível verificar a situação do IGG calculado para o segmento.

O quadro 06 demonstra como o lado esquerdo sofreu uma degradação maior em comparação com o lado direito e, comparando com o levantamento de Engel (2015), a degradação de todo o segmento se acentuou de forma preocupante.

Esta comparação demonstra a rápida degradação do segmento, sendo que 61,11% do segmento já está “RUIM” ou “PÉSSIMO”, enquanto que 33,33% já se encontra em estado “REGULAR”.

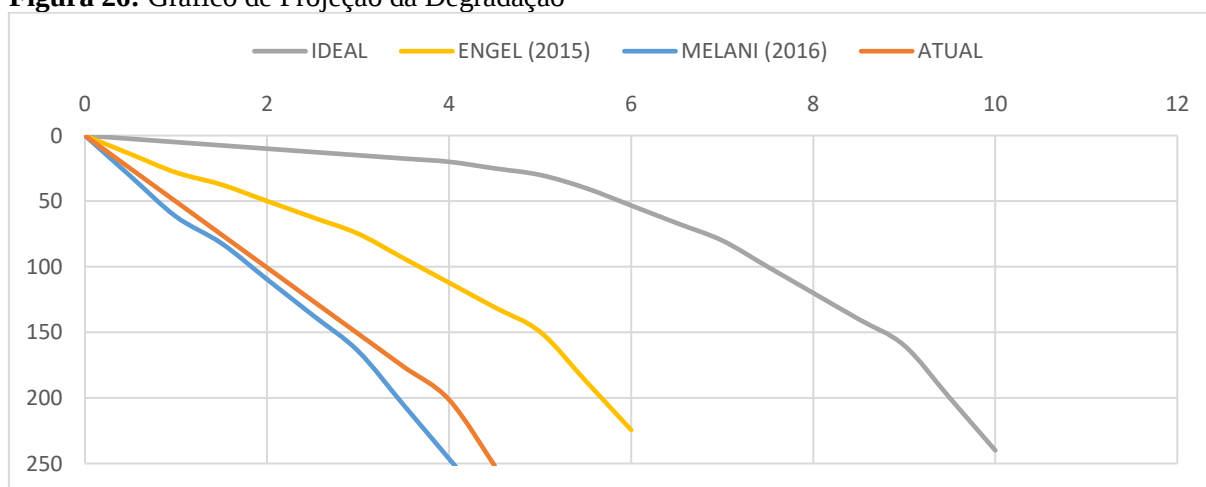
**Figura 26:** Gráfico de Projeção da Degradação

Por fim, é possível projetar a degradação do pavimento no segmento estudado. Para isso, foi utilizado o Manual de Restauração de Pavimentos Asfálticos do DNIT (2006). Na Figura 26 pode-se observar na cor verde, a curva de degradação em relação a vida útil fixada no projeto de restauração para 10 anos. Na cor azul, observa-se a curva de degradação projetada por Engel (2015) e na cor vermelha, a curva de degradação encontrada neste estudo.

Inicialmente, o projeto previa uma vida útil de 10 anos para o segmento estudado. Engel (2015) já previu que após um ano da restauração a curva de degradação sofreria uma queda de mais de 40% na vida útil do pavimento. Tal qual nos levantamentos realizados, houve uma aceleração da degradação e a nova curva de degradação já apresenta uma queda de 60% da vida útil do segmento estudado.
