## ANALISE DA ACESSIBILIDADE NAS CALÇADAS DO BAIRRO JARDIM UNIÃO, NA CIDADE DE CASCAVEL - PR

OLIBONI, Daiane<sup>1</sup>  
RUSCHEL, Andressa Carolina<sup>2</sup>

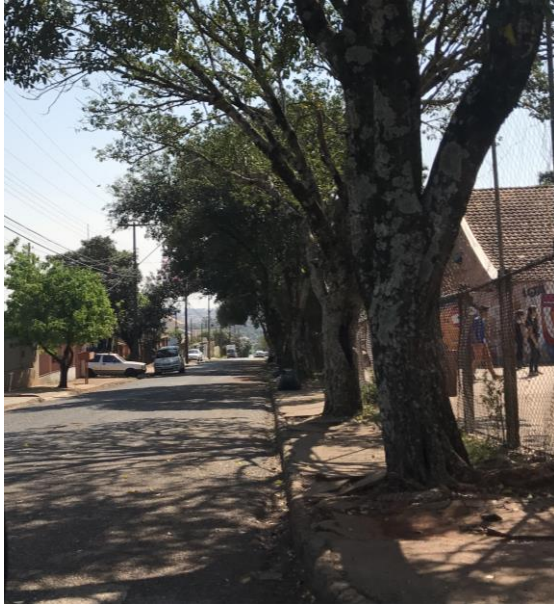
**Figura 8: Arborização das Calçadas**

Os obstáculos encontrados nas calçadas do bairro são diversos, irregularidades tais como: postes no meio da faixa livre, carros estacionados irregularmente, tampas de bueiros

desnivelados, arborização inadequada, desníveis, entre outros, dificultando e até mesmo impossibilitando a passagem dos pedestres, conforme mostra a figuras 8 e 9.

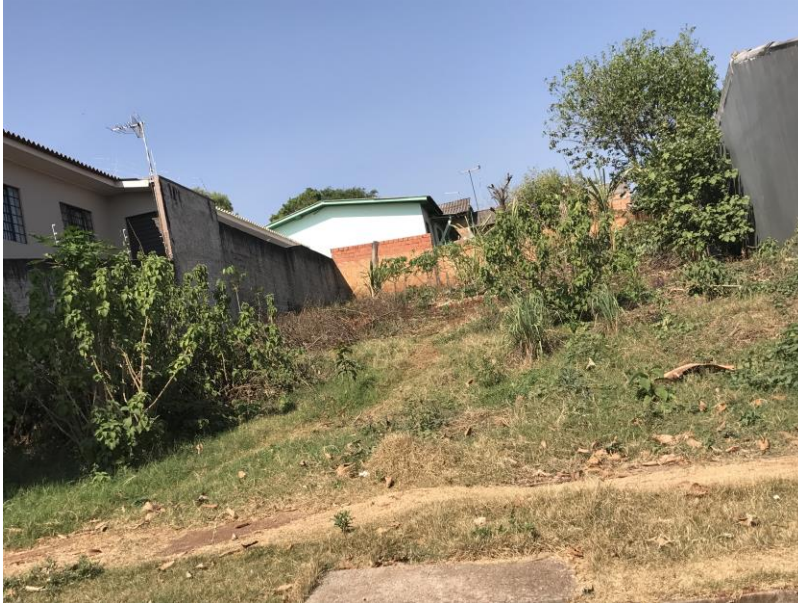
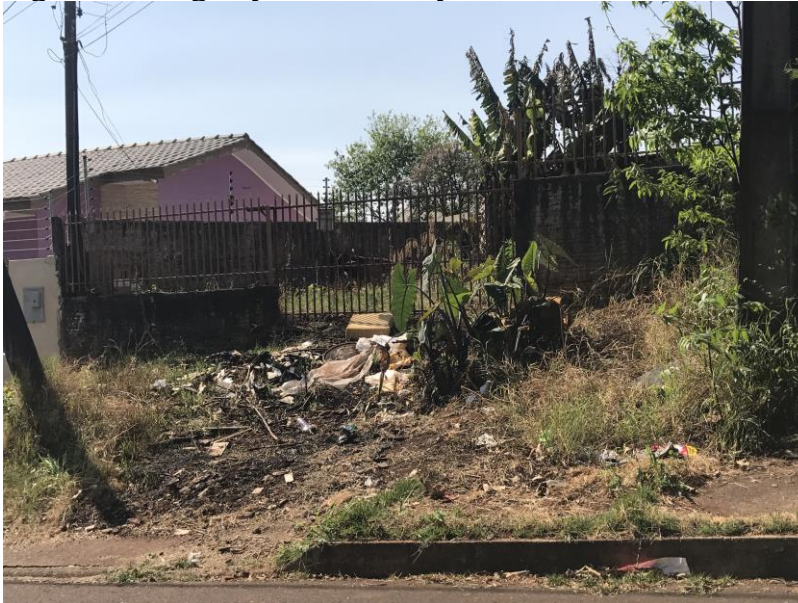
Outro fato que foi observado, é o estado de conservação dos lotes, onde a vegetação cobre parte da calçada, como mostra figura 10 e 11. A conservação e manutenção em alguns casos é obrigação dos moradores, porém em outros, é responsabilidade do município.

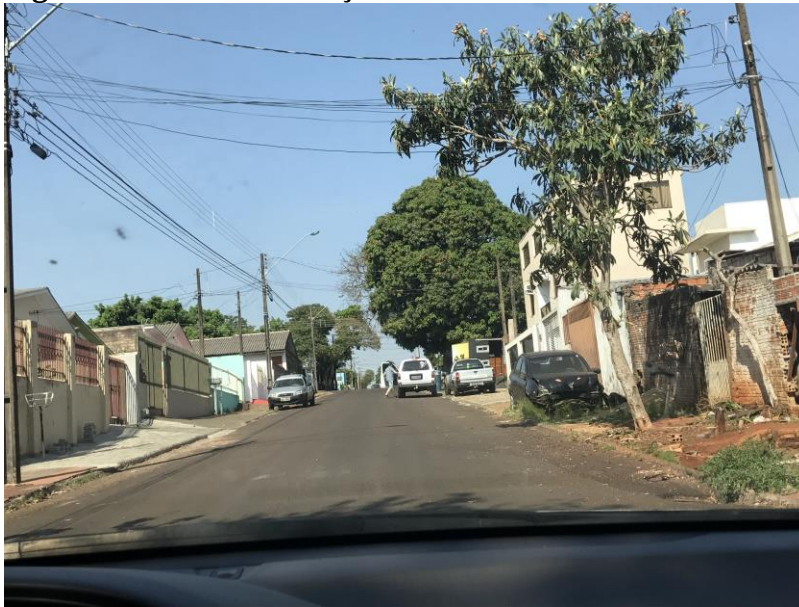
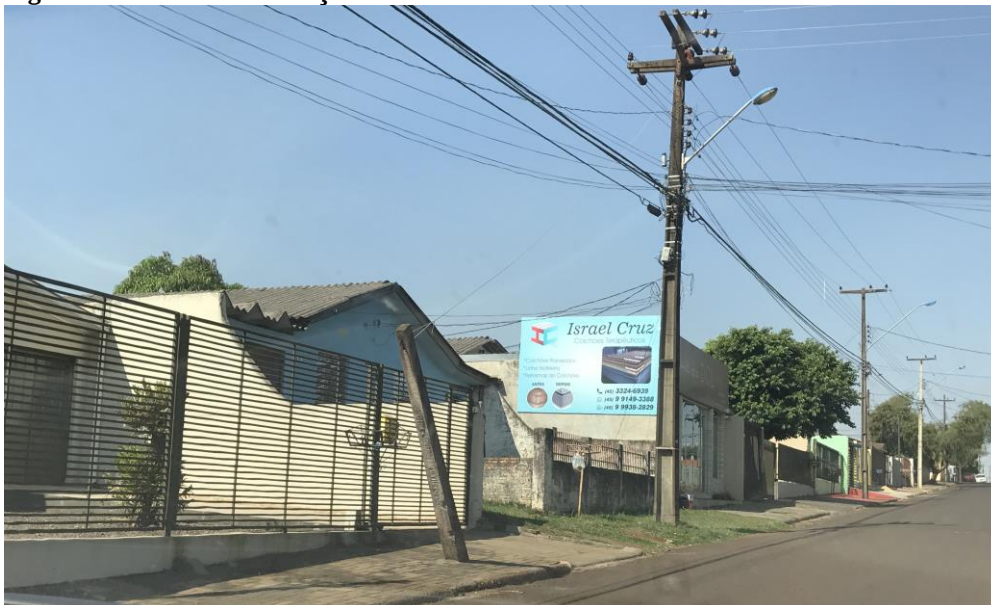
Durante a análise também foi possível evidenciar que muitos lotes encontrados no bairro Jardim União não possuem calçadas, isso acontece devido a existência de árvores, ou objetos não apropriados nos locais onde deveriam existir as calçadas, facilitando assim a vida não apenas dos portadores de necessidades, mas também de todos os moradores do bairro, fazendo com que assim os mesmo não precisem transitar pela via ao invés de ser na calçada. As figuras 12 e 13 ajudam no entendimento da situação encontrada nos dias atuais.

Nas figuras 12 e 13 é possível perceber os lotes que mostram apenas a rampa de acesso para o veículo, pois a execução da faixa livre foi impossibilitada devido à existência das árvores e até mesmo do poste encontrado no centro da faixa livre, onde deveria existir uma calçada.

Para esse caso existem algumas prováveis soluções, uma delas é manter as árvores e fazer a faixa livre no meio do passeio, incluindo mobiliários e arborização próximo ao meio

fio, assim além de resolver o problema existente ainda atende as recomendações de Santos (2006, p.) a respeito da arborização perto do meio fio, onde separa pedestre e trânsito.
