## **PESQUISA APLICADA EM ESTÁGIO DE URBANISMO – ANÁLISE DE ACESSIBILIDADE DAS CALÇADAS NO BAIRRO PARQUE VERDE, CASCAVEL- PR.**

DREIER, Monica Cristina<sup>1</sup>  
SIMONI, Tainã Lopes<sup>2</sup>

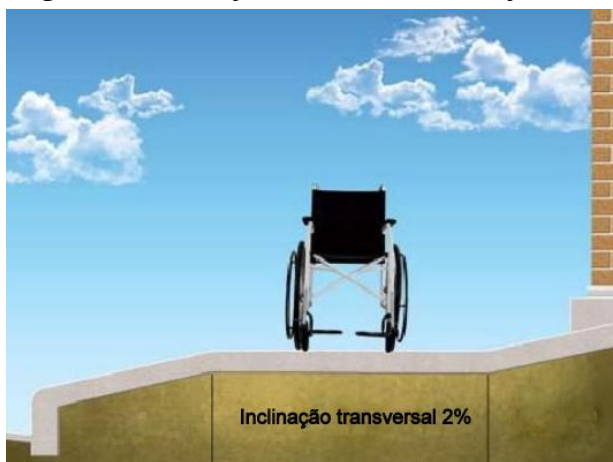
De acordo com a prefeitura de Cascavel (2011) a inclinação transversal da faixa livre (passeio) das calçadas ou das vias exclusivas de pedestres deve ser no máximo de 2 %.

Figura 2- Inclinação transversal da calçada

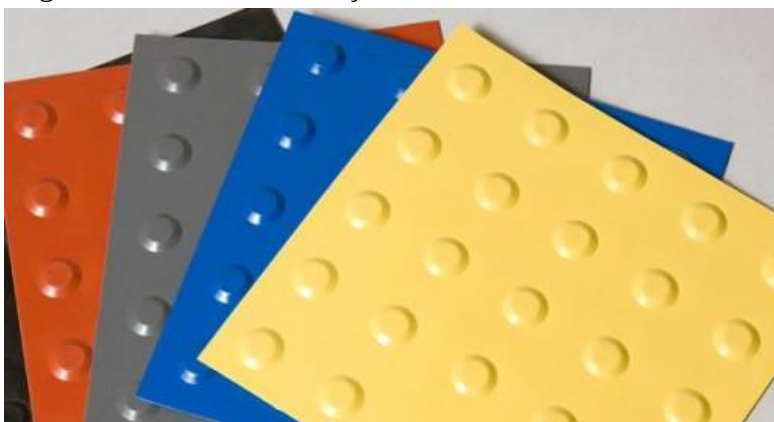
Para Damazio (2014) a sinalização tátil de alerta no piso serve para orientar a pessoa com deficiência visual sobre possíveis situações que envolvem risco de segurança, como por exemplo, a existência de desníveis e a presença de objetos suspensos. A textura da sinalização tátil de alerta constitui-se de um quadrado com vários pontos em relevo (figura 3).

Figura 3- faixa de sinalização tátil de alerta

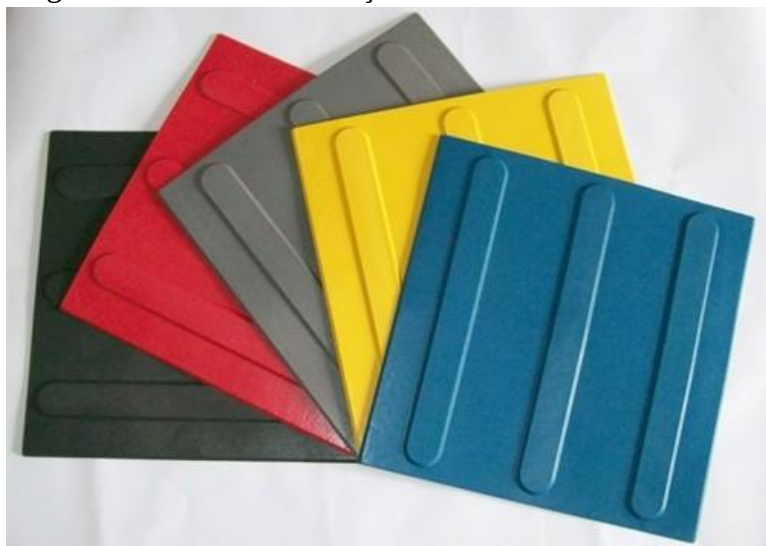
O piso tátil direcional deve ser usado quando houver ausência ou descontinuidade de guias de caminamento nos ambiente externos, ou quando houver caminhos preferenciais de circulação. As placas de piso tátil direcional (Figura 4) são formadas por relevos em linhas contínuas, e são utilizadas para a identificação do trajeto a percorrer. (SECRETARIA DE PLANEJAMENTO E DESENVOLVIMENTO SUSTENTÁVEL, 2012)

De acordo com a NBR 9050/2015 a largura mínima recomendada para as faixas de piso tátil direcional, assim como para os pisos de alerta, é de 25 cm. Podendo no entanto, possuírem largura entre 40 a 60 cm, visando facilitar a identificação da mesma por deficientes visuais.

Figura 4- Faixa de sinalização tátil direcional

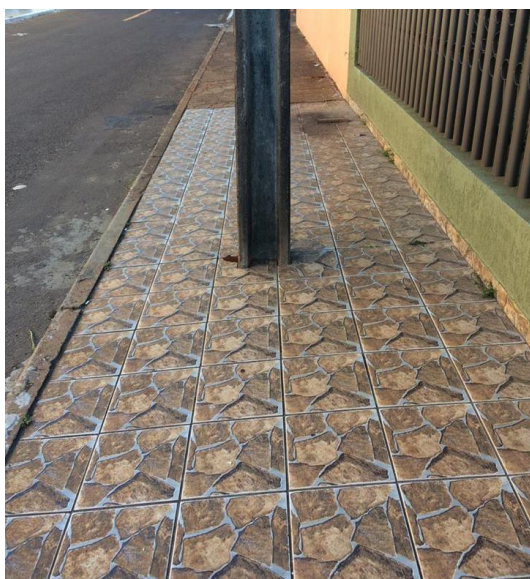
O principal problema das calçadas do bairro Parque Verde é a largura, as mesmas possuem em média 1,60 metros, não possuindo dessa forma largura suficiente para possuir todas as faixas que estão previstas na NBR 9050, como faixa de serviço, faixa livre e faixa de acesso. Ainda quando disposto de faixa livre a calçada é inviável para trânsito de cadeirantes, visto que árvores e postes estão localizados ao centro do passeio (figura 7).

Figura 7- Exemplo de obstáculo na faixa livre

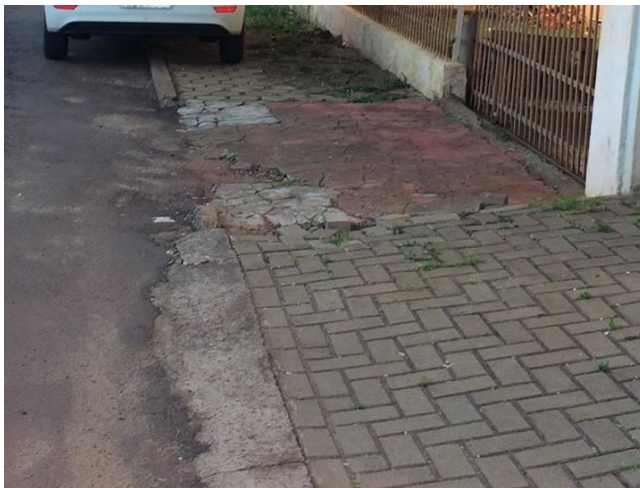
Em relação ao revestimento do piso o bairro não atende as normas da NBR 9050 (2015) onde “Os pisos devem ter superfície regular, firme, estável e antiderrapante sob qualquer condição, que não provoque trepidação em dispositivos com rodas, cadeiras de rodas ou carrinhos de bebê”. A figura 8 mostra o que acontece na maior parte do loteamento, as calçadas são providas de material antigo com rachaduras, alguns pedaços estão sem revestimento (figura 9).

Figura 8- Revestimento do piso

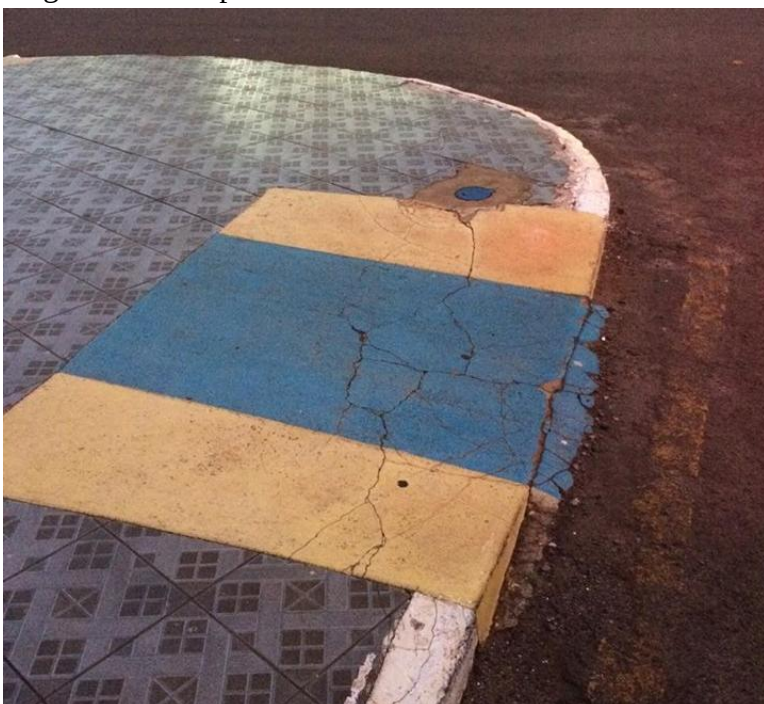
Foi localizado no loteamento Parque Verde apenas uma rampa de acesso, a mesma fica localizada no início do bairro e está disponível por se tratar de uma área comercial. A rampa possui revestimento com fissuras, o que provoca trepidação para aparelhos com roda.

Figura 10- Rampa de acesso

Ainda, como já mencionado anteriormente a rampa de acesso não possui sinalização tátil, lembrando que a mesma é necessária para avisar o pedestre que ali existe um declive, mostrando então, que a rampa de acesso está em desconformidade com a NBR 9050 (2015).
