**FUNDAMENTOS ARQUITETÔNICOS: PROPOSTA PROJETUAL DE  
RECICLAGEM DE USO DA RESIDÊNCIA DE WALDEMIRO PITZ, EM ANTÔNIO  
CARLOS - SC.**

Trabalho de Conclusão do Curso de  
Arquitetura e Urbanismo, da FAG,  
apresentado na modalidade Projetual, como  
requisito parcial para a aprovação na  
disciplina: Trabalho de Curso: Qualificação.

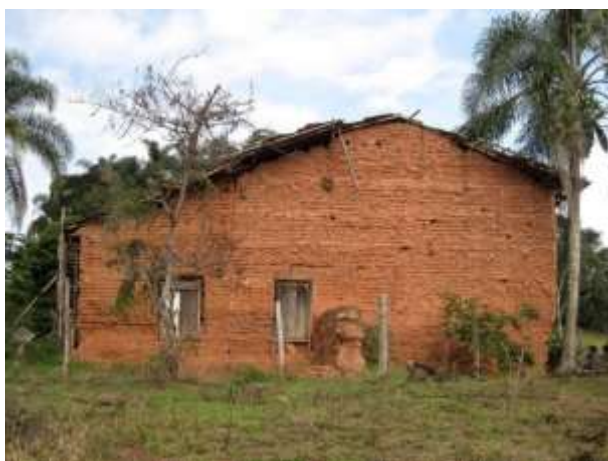
Figura 01: Parede de Taipa de pilão no Sítio Solidão, Guararema SP.

É um sistema que se utiliza basicamente de barro socado com um pilão ou até mesmo com os pés e revestindo as paredes, podendo ou não ser incluído aditivos naturais.

Segundo Ribeiro (2003), esta técnica incide basicamente em aprontar formas de madeira, conforme e feito hoje em dia com o concreto, mantendo em uma posição através de travessas e de paus de prumo. Possuir um cuidado com o barro é essencial, para que não

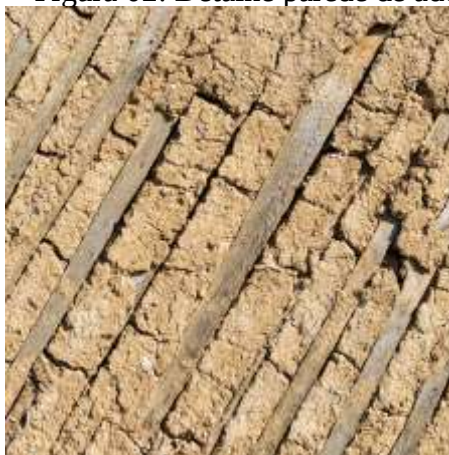
Figura 02: Detalhe parede de adobe

São pequenos tijolos de barro medindo em torno de 0,20 m de altura por 0,20 de largura por 0,40 m de comprimento, em sua composição encontrava-se uma mistura de uma argila arenosa com terra, montados em moldes de madeira formando assim os blocos, após este, deixados ao sol para que secassem.

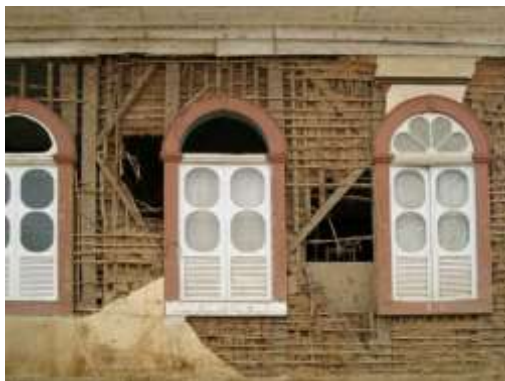
Figura 03: Parede de Pau – a – Pique em São Luiz do Paraitinga, SP.

Este sistema segundo Ribeiro (2003), é um sistema que se utiliza basicamente de barro como matéria prima em uma trama de madeira em formato de grade colocados em uma grande coleção, que deixa – o com formato de uma parede. Para que as paredes possam estar bem estruturadas, ela deve estar organizada em pequenas partes de 25 cm de lado. Após esta montagem, a parede recebe uma camada de dejeções bovina ou de uma camada fina de argamassa de cal e areia.

Utilizavam-se de uma espessura de 10 a 15 centímetros, por isso foi muito empregado em partes internas de casas em suas repartições, principalmente quando haviam um único pavimento. Foi utilizado também nas paredes do segundo pavimento de sobrados, pois as inferiores necessitavam ser mais espessas, usando da taipa ou a tijolo de pedra, diz Ribeiro (2003). Segundo este mesmo autor, este sistema obteve várias denominações, sendo elas taipa de mão, sebe, sopapo, bauge, tabique, ingabiatti, collombage, possuía várias versões por ser muito lavrado sobre a população local.

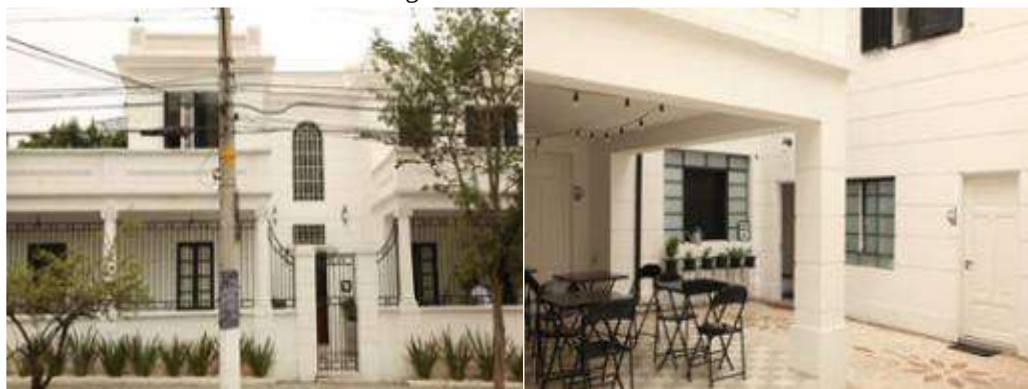
Figura 07: Fachada We Hostel.

Um dos exemplos deste patrimônio cultural material de fonte econômica é o We Hostel, localizado em São Paulo, próximo ao parque Ibirapuera, é um empreendimento com um conceito moderno, mas com a graça e sutileza da época clássica, oferece um conforto e design com um preço mais acessível. Esta casa do início do século passado possui muitos de seus ambientes originais, a cor branca original foi mantida e acrescentada alguns detalhes no preto para dar uma identidade visual, possuindo diversos ambientes para o público, e hóspedes em geral.

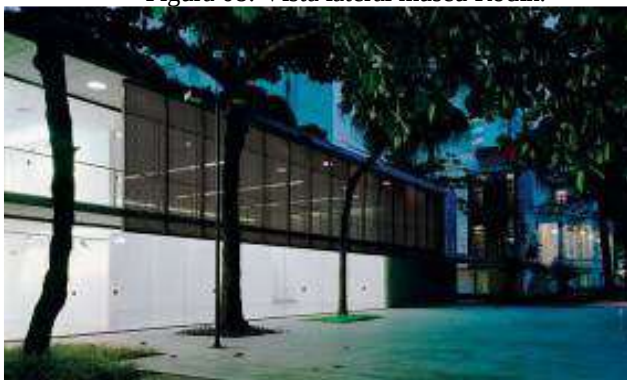
Figura 08: Vista lateral museu Rodin.

O restauro propôs novas intervenções que tiveram uma nova infraestrutura necessária para o museu, sendo assim o pavimento térreo possui atividades focadas a ações educativas e recepção, o sótão recuperado para ações administrativas. Para ações técnicas, o museu possui um anexo para exposições e um café.

Para abrigar esta filial, a edificação escolhida foi uma casa do início de século XX, no bairro da Graça construído em 1912, por Bernardo Martins Catharino, sendo projetado pelo arquiteto italiano Baptista Rossi. A casa em si, já possuía uma metragem insuficiente para que fosse abrigado o museu, então foi proposto um novo anexo, e é entre as duas construções, que juntas dialogam não havendo uma não leitura sendo assim a proposta dos desenhos dos arquitetos do Brasil Arquitetura, Marcelo Ferraz e Francisco Fanucci.

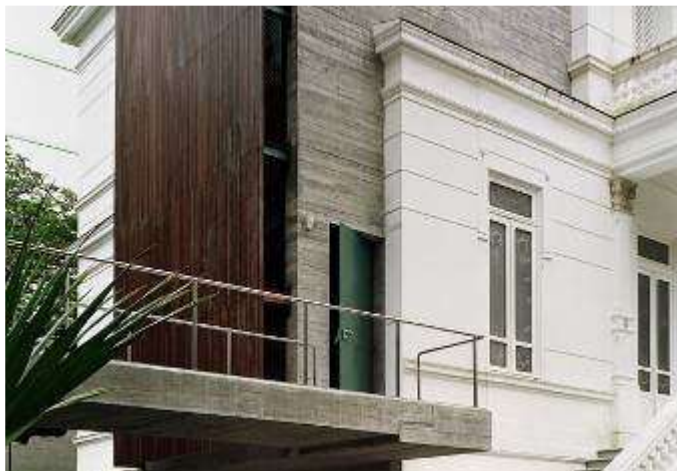
Figura 09: “O velho e o novo” – Relação das duas construções.

Os autores da proposta do anexo, implantaram ele de uma forma quase simétrica com a construção presente. Sendo assim a projeção dos dois basicamente iguais em relação com o terreno. A moderação do anexo se desponta de certa maneira cuidadosa, respeitando todos os aspectos centenários, nisto pode-se afirmar que possui duas linguagens – o moderno e o acadêmico – que contrariamente do que acontece hoje em dia, o acordo e a beleza, são meramente possíveis na arquitetura, diz o site.

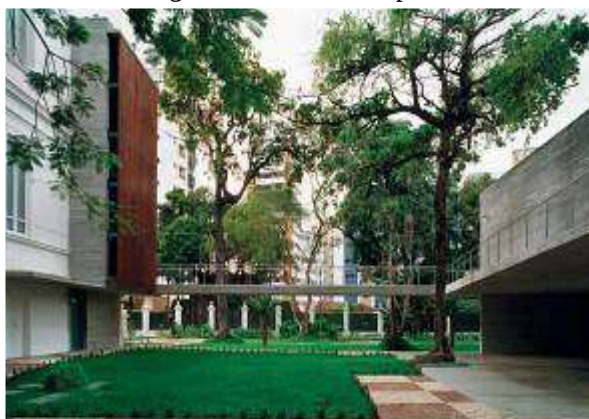
Figura 10: Detalhes da passarela

A obra apresenta determinados aspectos e uma delas é o seu volume horizontal, de concreto neutro, onde há uma passarela para haver conexão com o palacete sendo protegida por uma sobrepele de treliça de madeira havendo assim a associação do velho prédio com a galeria clássica.

Segundo este mesmo site, além de ser um dos elementos externos de maior presença, a passarela também possui uma outra importância, permitindo diferentes ângulos da obra Porta do Inferno, uma das mais famosas do artista Rodin. Os arquitetos responsáveis pela intervenção, seguidores da arquiteta Lina Bo Bardi, aonde possuía uma tradição museística, aonde o respeito ao monumento era primordial, mas não havia temor na inserção de uma linguagem mais moderna.

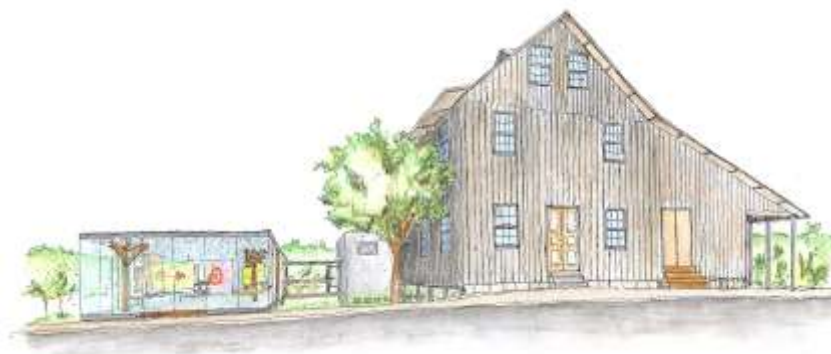
Figura 12: Ilustração do Museu

O museu é composto por dois grupos de programas, o programa cultural expositivo e de oficinas. Quando a forma, Pachalski (2012), a descreve como um paralelogramo retangular, aonde o comprimento é maior que a largura. Tratando ele ainda como uma configuração geométrica, nos qual possui três pavimentos e o anexo apenas um.

Foi escolhido para receber uma Escola de Panificação e o Museu do Pão, sendo datado em 1910, Anticoli (2016), diz ser um dos moinhos mais antigos. A arquitetura relaciona-se diretamente com o entorno, sendo uma arquitetura modesta e sem requintes, diz este mesmo autor, sendo a sua simplicidade um de seus maiores atributos arquitetônicos.

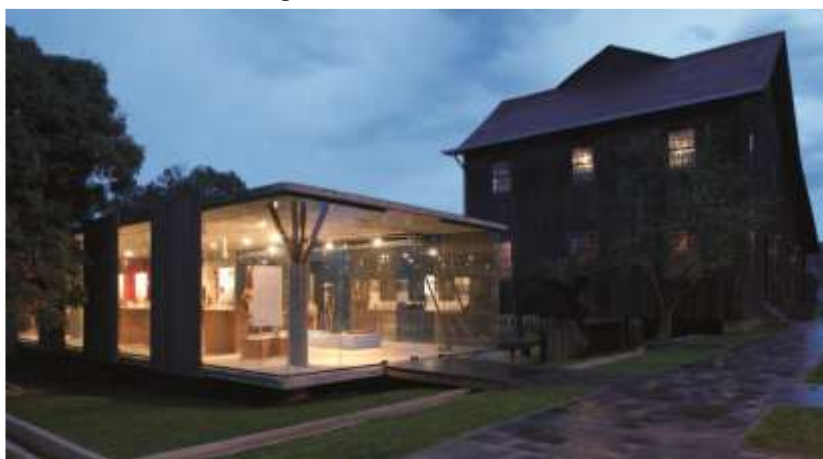
Figura 13: Museu do Pão e anexo.

Os arquitetos responsáveis pelo restauro e anexo, e mais o caminho dos moinhos foram Marcelo Ferra e Francisco Fanucci. Seu objetivo era com que as máquinas pudessem voltar a funcionar, fazendo assim que fosse possível testemunhar as atividades pela edificação, tornando o moinho um museu de si mesmo, diz Nahas (2008).

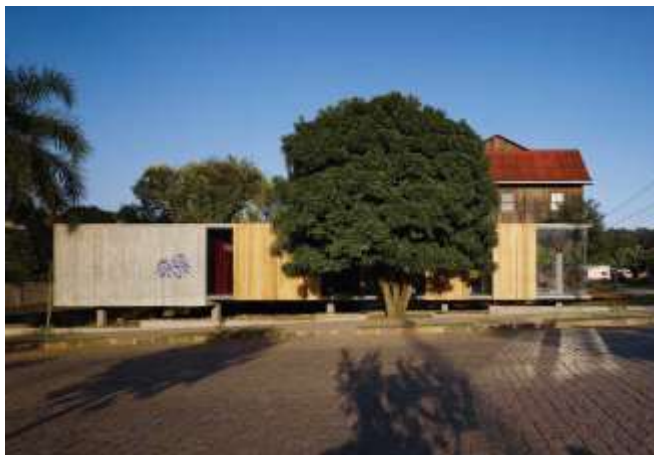
Figura 14: Vista lateral do museu e seu anexo.

A partir desta primeira iniciativa, o projeto ganhou nova força visando a valorização da riqueza cultural e histórica da região.

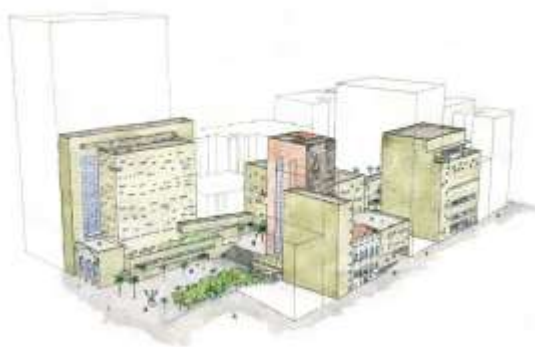
Figura 15: Ilustração setores Praça das Artes, São Paulo.

A Praça das Artes, foi elaborado pela Secretaria Municipal de Cultura de São Paulo, inaugurada em dezembro de 2012. Sendo assim segundo o site Brasil Arquitetura, um complexo cultural e educacional no coração da capital paulista.

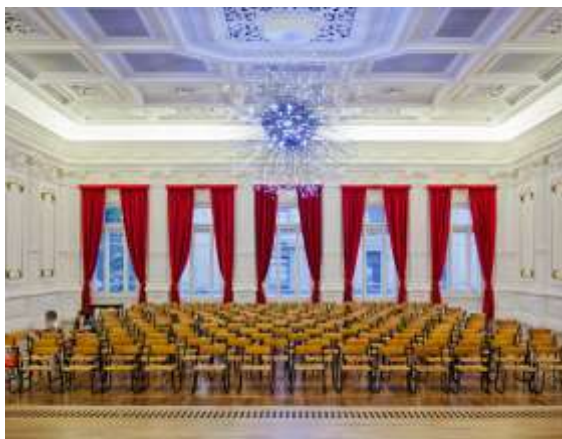
Figura 16: Interno do Conservatório Dramático e Musical.

Segundo do site Brasil Arquitetura, o edifício destinado para as escolas, refugia atividades de música e bailado, tendo também a área de convivência e o restaurante. Tudo está adjunto ao Conservatório Dramático e Musical de São Paulo, pelo qual foi restaurado para abrigar exposições e eventos, em uma de suas laterais, cuja a sua fachada principal e voltada a Avenida São João, encontra-se o bloco de pesquisa e documentação.

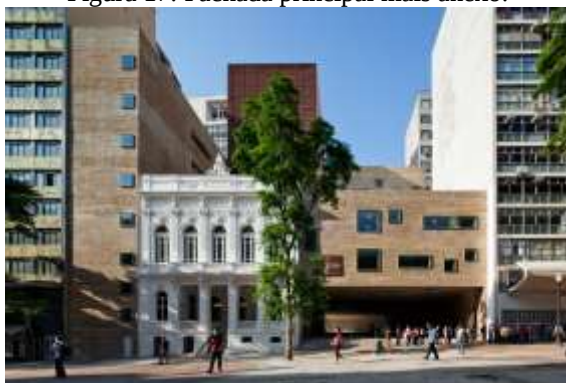
Figura 17: Fachada principal mais anexo.

No acesso da avenida, os dois edifícios de formas contemporâneas, formam uma moldura ao edifício do Conservatório Dramático e Musical de São Paulo, fundado no século XX. O grande edifício de pigmentação “ocre” foi um elemento principal para este diálogo, não apenas em seus antecedentes restantes mais com integrados para que façam parte de um conjunto. Em resumo segundo este mesmo site, possui um caráter delicado e ao mesmo tempo assentado, diz este mesmo site.

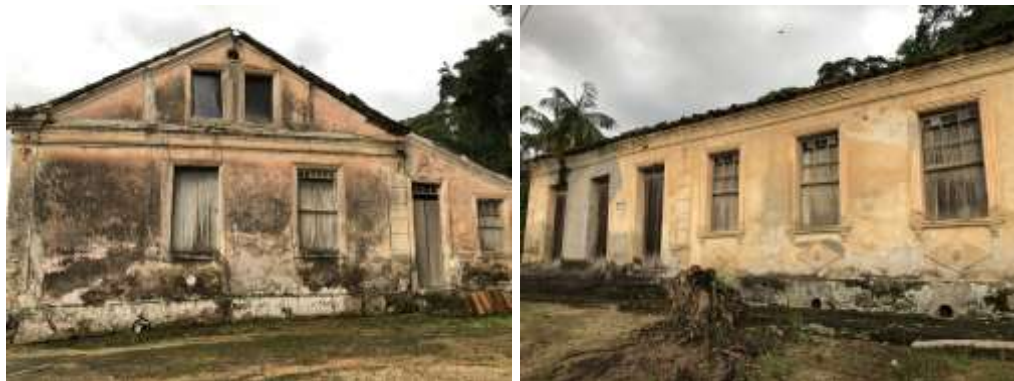
Figura 22: Principais fachadas existentes.

Seguindo esta arquitetura rural citada por Ferraz, mas com características notórias do século XX, a residência de Waldemiro Pitz possui adornos e características de residências bem marcantes desta época, desde janelas de abertura de forquilha e portas de madeiras.

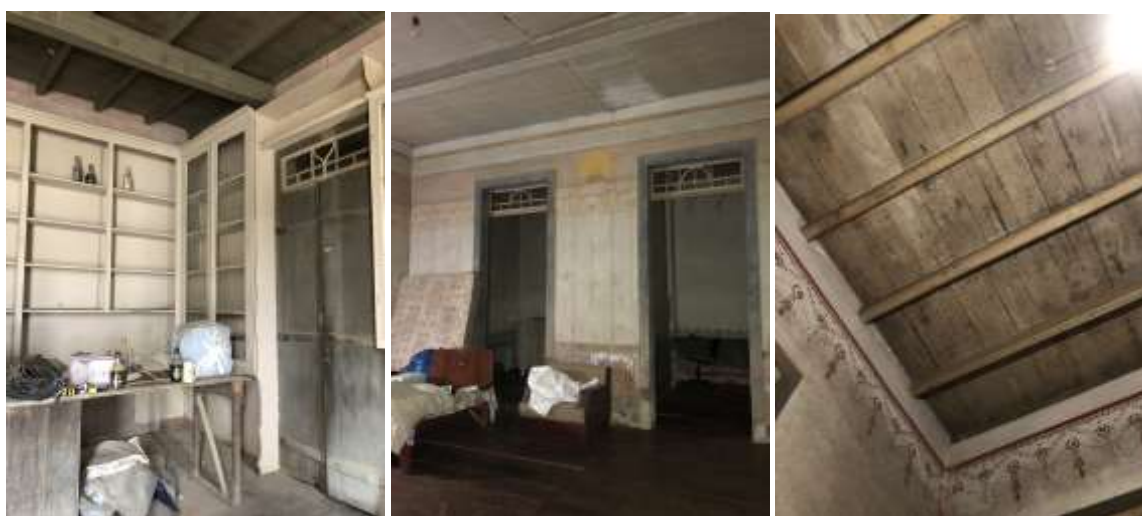
Figura 23: Bar, uma das salas e forro de madeira.

Os materiais para a sua construção foram os disponíveis na localidade sendo argamassa de cal e areia que surgiu com grande sucesso na região. Não é apenas a parte externa que nos chama a atenção, além de ser uma casa de enxaimel, sendo este um estilo próprio arquitetônico da região, que tem por principal característica a construção de casas amplas e bem confortáveis, sendo não só um estilo, mas pertencente a uma tradição dos agricultores da região de construir lindas casas de alvenaria desaparecendo assim do município casas de madeira, diz Reitz (1988). A casa é distribuída por 8 cômodos, sendo um deles o bar aonde Waldemiro Pitz trabalhava, o restante eram salas e quartos para seus 11 filhos.

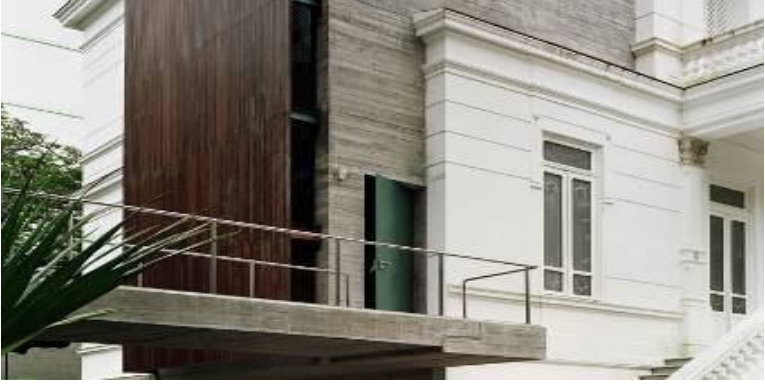
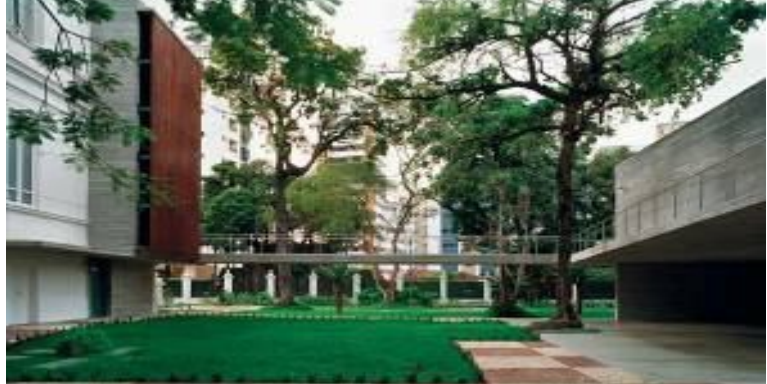
#### MUSEU RODIN

O restauro propôs novas intervenções que tiveram uma nova infra-estrutura necessária para o museu, sendo assim o pavimento térreo possui atividades focadas a ações educativas e recepção, o sótão recuperado para ações administrativas. Para ações técnicas, o museu possui um anexo para exposições e um café. Para abrigar esta filial, a edificação escolhida foi uma casa do início de século XX, no bairro da Graça construído em 1912, por Bernardo Martins Catharino, sendo projetado pelo arquiteto italiano Baptista Rossi. A casa em si, já possuía uma metragem insuficiente para que fosse abrigado o museu, então foi proposto um novo anexo, e é entre as duas construções, que juntas dialogam não havendo uma não leitura sendo assim a proposta dos desenhos dos arquitetos do Brasil Arquitetura, Marcelo Ferraz e Francisco Fanucci.

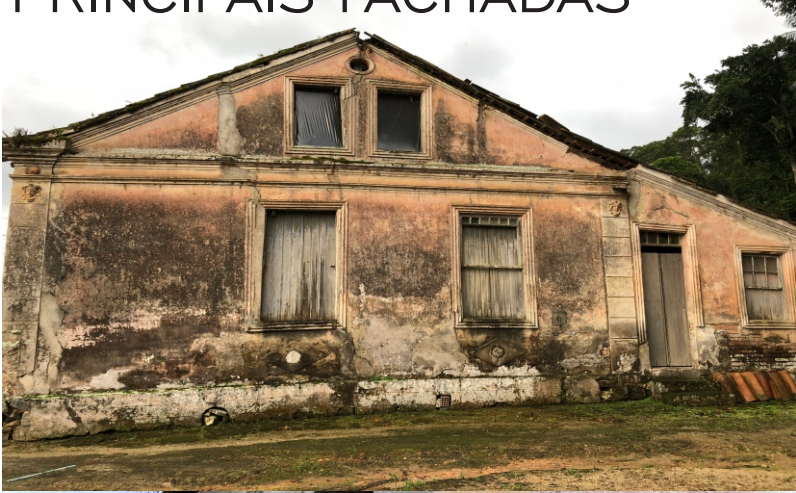
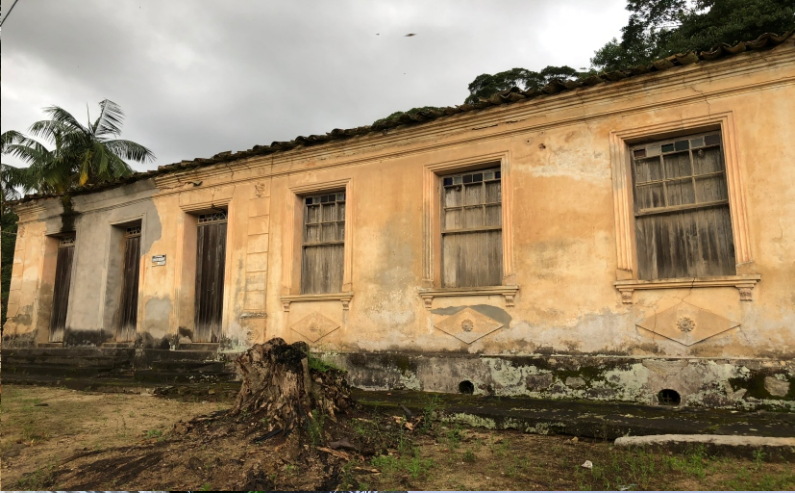
### PRINCIPAIS FACHADAS

Presente nesta proposta, baseando-se através das teorias de restauro e dos correlatos apresentados anteriormente, esta intervenção busca-se manter ao máximo o bem edificado em respeito às suas características e história, procurando manter suas características locais e sua arquitetura de casas de enxaimel, para que seus costumes e sua essência sejam repassados para as futuras gerações. Para fins de registro utiliza-se o mapa de danos e técnicas retrospectivas.
