**ANÁLISE DA PRODUTIVIDADE DA MÃO DE OBRA RELACIONANDO A**  
**TEORIA COM A PRÁTICA**

Trabalho apresentado na disciplina de Trabalho de Conclusão de Curso II, do Curso de Engenharia Civil, do Centro Universitário Assis Gurgacz, como requisito parcial para obtenção de título de Bacharel em Engenharia Civil.

A pesquisa foi limitada ao levantamento de dados em uma obra e com base nas referências bibliográficas. Na pesquisa foram realizados a análise do canteiro, a análise de cronogramas e se estavam sendo cumpridas datas especificadas e se não estavam o que está influenciando. A obra que foi analisada pertence a empresa Droga Raia situada no estado do Paraná.

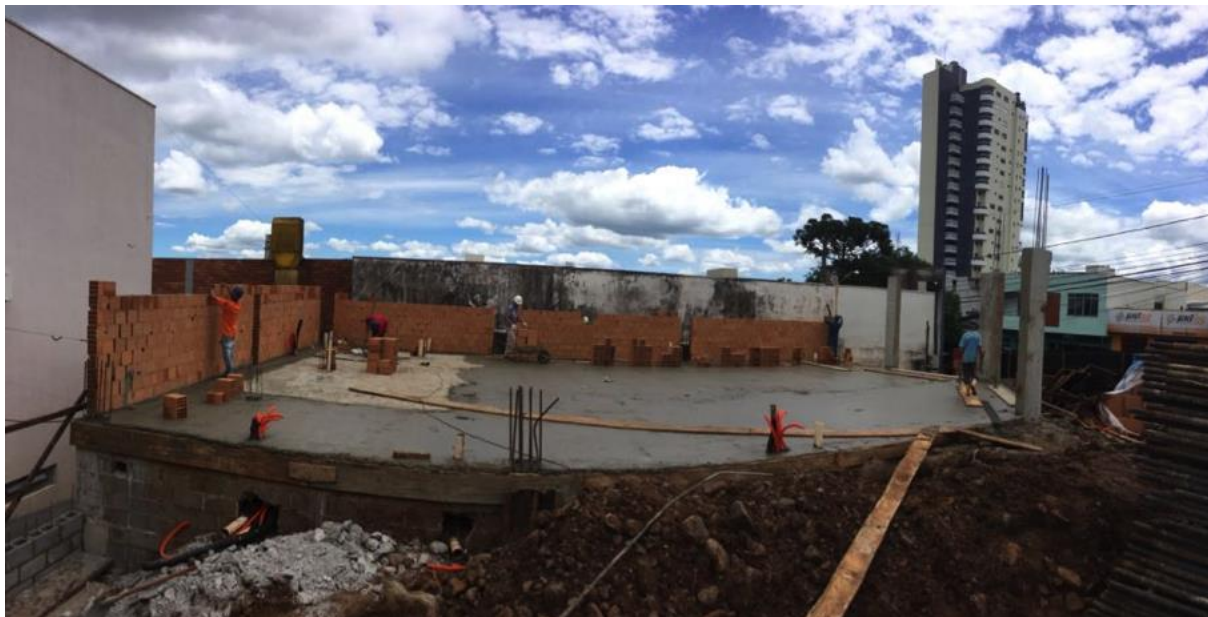
**Figura 2:** Modulação de blocos.

Não se teve problemas com essa modulação no decorrer da obra, mas talvez possam ocorrer futuramente. O reflexo na qualidade é considerado muito importante. A falta de modulação pode acarretar vários problemas futuros como por exemplo trincas e fissuras e nos piores casos podem ocorrer queda de alvenaria.

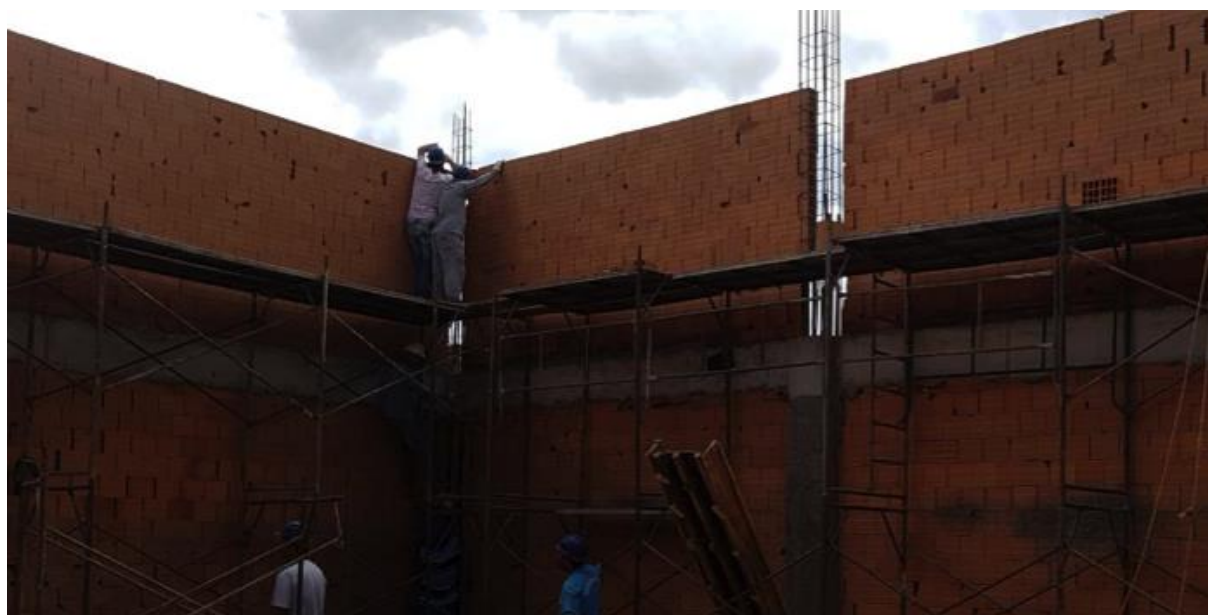
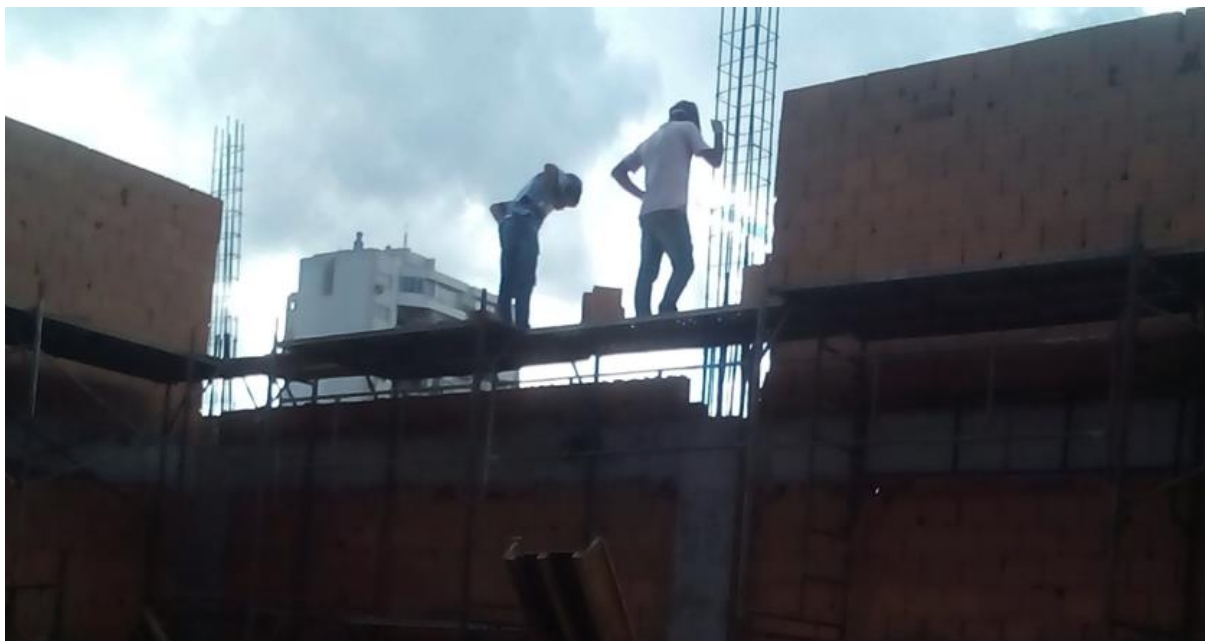
Em relação à segurança a falta de modulação é considerada importante, pois a modulação incorreta dos blocos pode ocorrer uma queda, colocando em risco a vida de um funcionário. Os funcionários não estavam adequados para a execução da etapa. Na execução da obra ocorreu um problema em relação a modulação, o funcionário que iniciou o assentamento dos blocos cerâmicos colocou-os de forma inadequada e ao finalizar a parede de alvenaria, houve um contratempo em função do clima e a parede caiu em cima do telhado do vizinho, conforme

**Figura 3** e Figura 4. Não houve feridos, pois a mesma não caiu para o lado da obra e também não havia ninguém sobre o telhado da edificação vizinha.

**Figura 3:** Parede de alvenaria já executada.

**Figura 4:** Parede onde ocorreu a queda.

Com a ocorrência os erros de modulação é necessário garantir a segurança de todos os funcionários. Com esses erros de execução os custos ficaram mais altos, pois teve-se um retrabalho, despesas com o conserto do telhado da edificação vizinha e o custo de mão de obra. Em relação a produtividade o andamento desta etapa estava adiantado, porém com esse erro teve-se retrabalho na etapa, onde aumentou-se a mão de obra para o término do mesmo. Sendo considerada de média importância para a falta de modulação de blocos. Já com os prazos essa falta de modulação houve influência com queda da parede e a mesma foi reerguida no dia seguinte e deu-se continuidade na outra etapa que estava programada que era a concretagem dos pilares. Com esta falta de modulação foi considerada pequena.

Também houveram problemas gerando novos custos com a execução da alvenaria, a qual caiu, por erro de modulação e também pela condição climática, havia muito vento e a parede de alvenaria não tinha sido amarrada nos pilares para a fixação. O custo foi redobrado pelo retrabalho, tanto com material como na mão de obra.

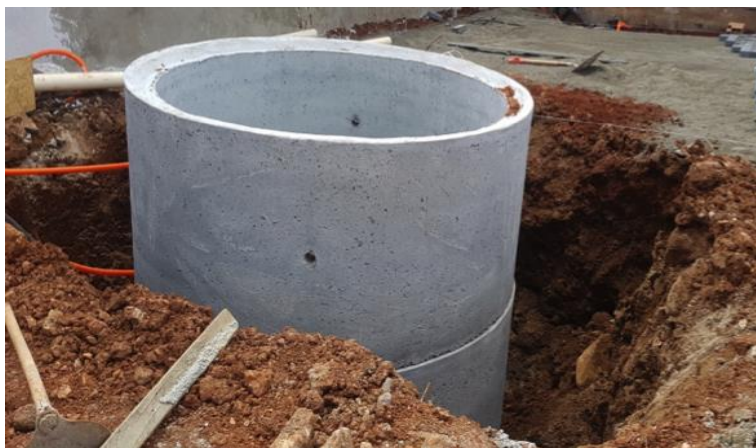
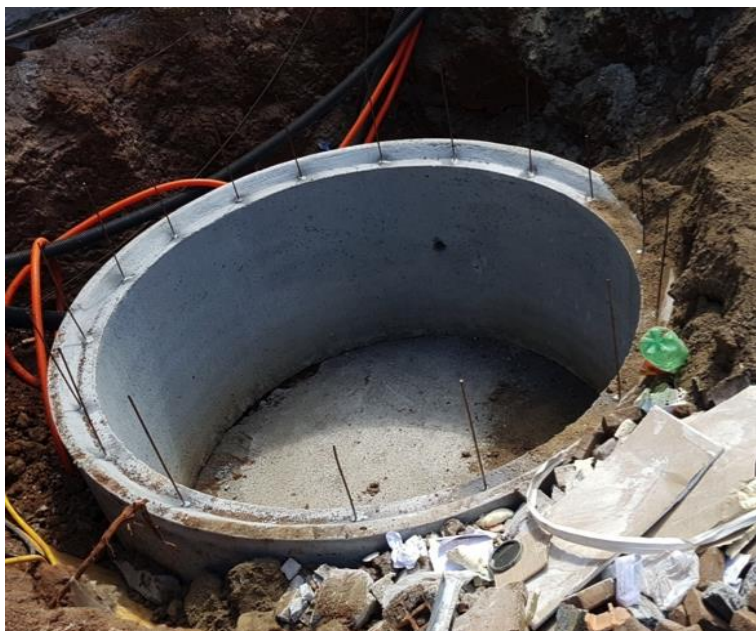
Neste caso seria feito o corte de meio metro e descartaria as sobras, mas como foi impossibilitado o corte, uma opção seria retirar a caixa e executar uma nova escavação gerando uma duplicação dos custos, a outra opção que teria um valor mais acessível, que seria descartar uma das caixas e refazer o meio metro da altura da cisterna. Conforme se observa na Figura 5 e na Figura 6, optou-se pela segunda alternativa.

**Figura 5:** Caixas para cisterna inicial.

**Figura 6:** Cisterna executada *in loco*.

A produtividade da obra em relação ao desperdício tem um reflexo pequeno, pois neste caso o desperdício de material não é culpa do funcionário, apenas influenciaria se ocorresse a falta de material. O prazo teve uma influência desprezível relacionado ao desperdício de material, pois não houve nenhum problema quanto ao prazo.

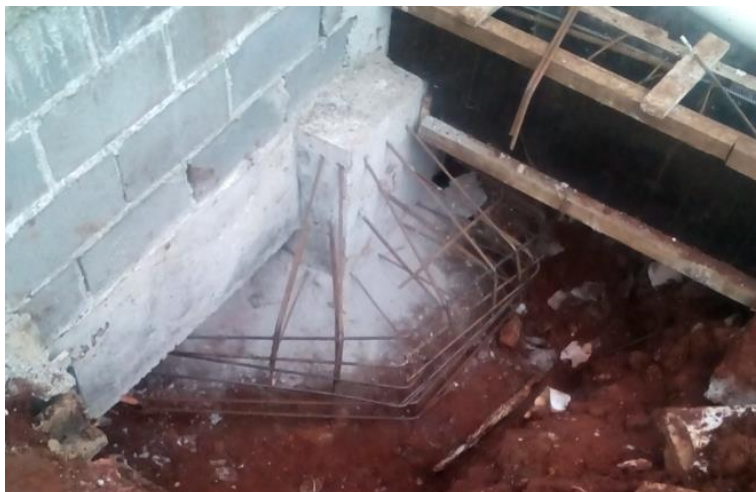
**Figura 7:** Execução de reforços na fundação.

**Figura 7.** Esse reforço não estava previsto no início da obra. Desse modo pagou-se duas vezes a hora/máquina e logo em seguida fez -se novamente o aterro.

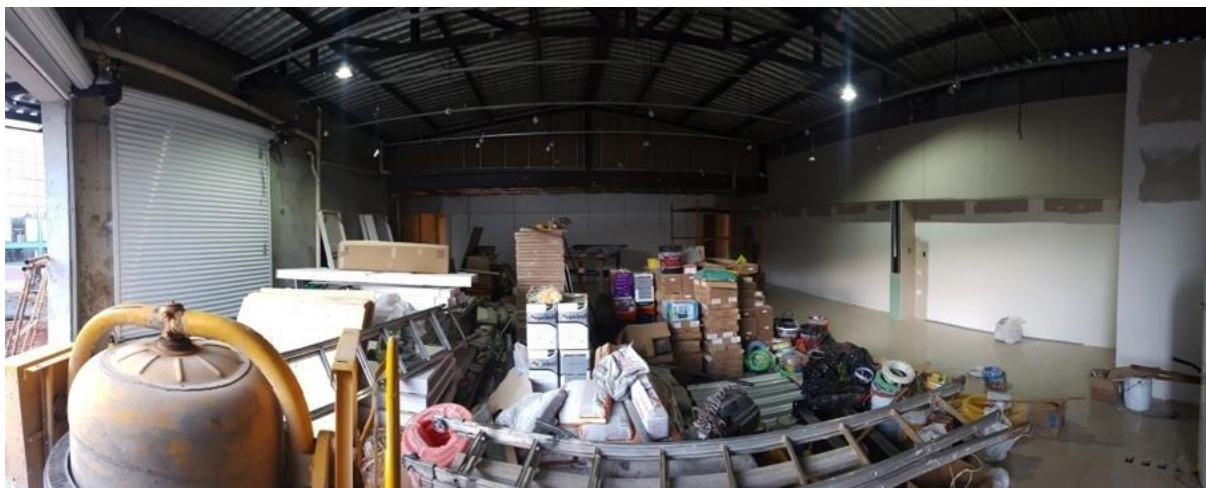
**Figura 8:** Canteiro congestionado.

Como os materiais foram entregues conforme o cronograma antigo acarretou em acúmulo de materiais, dificultando o trabalho e foram mudados de local várias vezes, o congestionamento é ilustrado na Figura 8.

A qualidade não foi influenciada diretamente pelo canteiro congestionado, tendo um reflexo desprezível. A segurança foi afetada pelo acúmulo de materiais em um mesmo local.
