**ANÁLISE DA ACESSIBILIDADE FÍSICA NO COLÉGIO ANTÔNIO SCHIEBEL, NA**  
**CIDADE DE SANTO ANTÔNIO DO SUDOESTE - PARANÁ**

Trabalho apresentado na disciplina de Trabalho de Conclusão de Curso II, do Curso de Engenharia Civil, do Centro Universitário Assis Gurgacz, como requisito parcial para obtenção do título de Bacharel em Engenharia Civil.

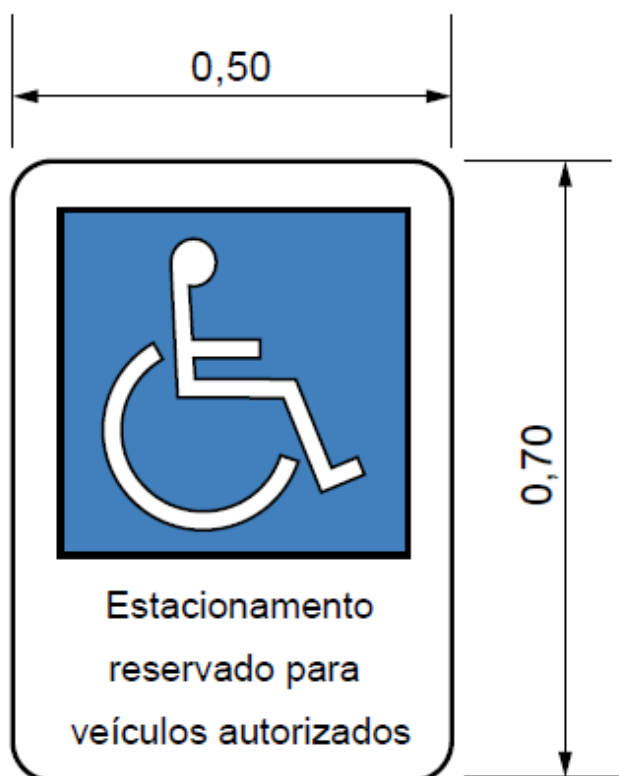
**Figura 23:** Sinalização de estacionamento para pessoas com deficiência

Conforme parâmetros da normativa, as vagas reservadas para pessoas com deficiência em vias e logradouros públicos devem ser sinalizadas, conforme normas específicas, sendo Secretariado Nacional para a Reabilitação e Integração das Pessoas com Deficiência; Resolução nº 303/08 do Contran; e Resolução nº 236/07 do Contran. Nas vagas reservadas para pessoas com deficiência que não estejam localizadas em vias e logradouros públicos, a sinalização vertical deve ser conforme a Figura 23, em que o SIA que está na sinalização pode ser trocado pelo SIA da Figura 13.

O símbolo deve possuir a borda inferior da placa instalada a uma altura livre entre 2,10 m e 2,50 m em relação ao solo, e, em estacionamentos com pé-direito baixo, é permitida sinalização à altura de 1,50 m.

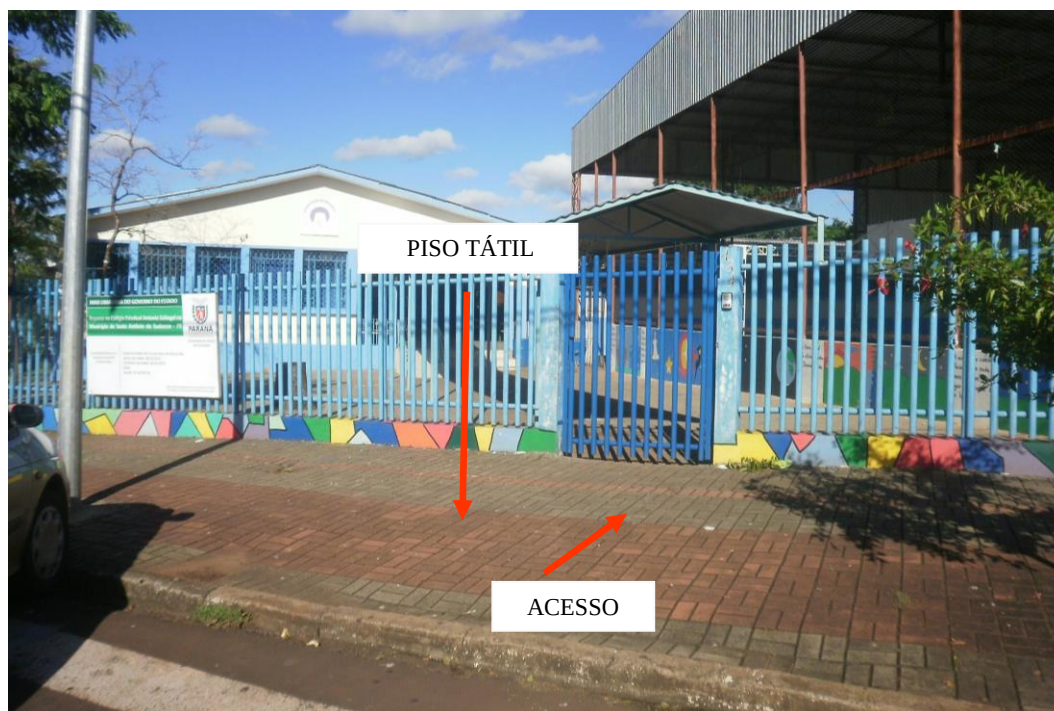
**Figura 77:** Acesso do colégio

guia e de alerta (Figura 77), porém não apresentam guia rebaixada de acesso, sinalização e vagas exclusivas para deficientes, conforme é ilustrado na Figura 78.

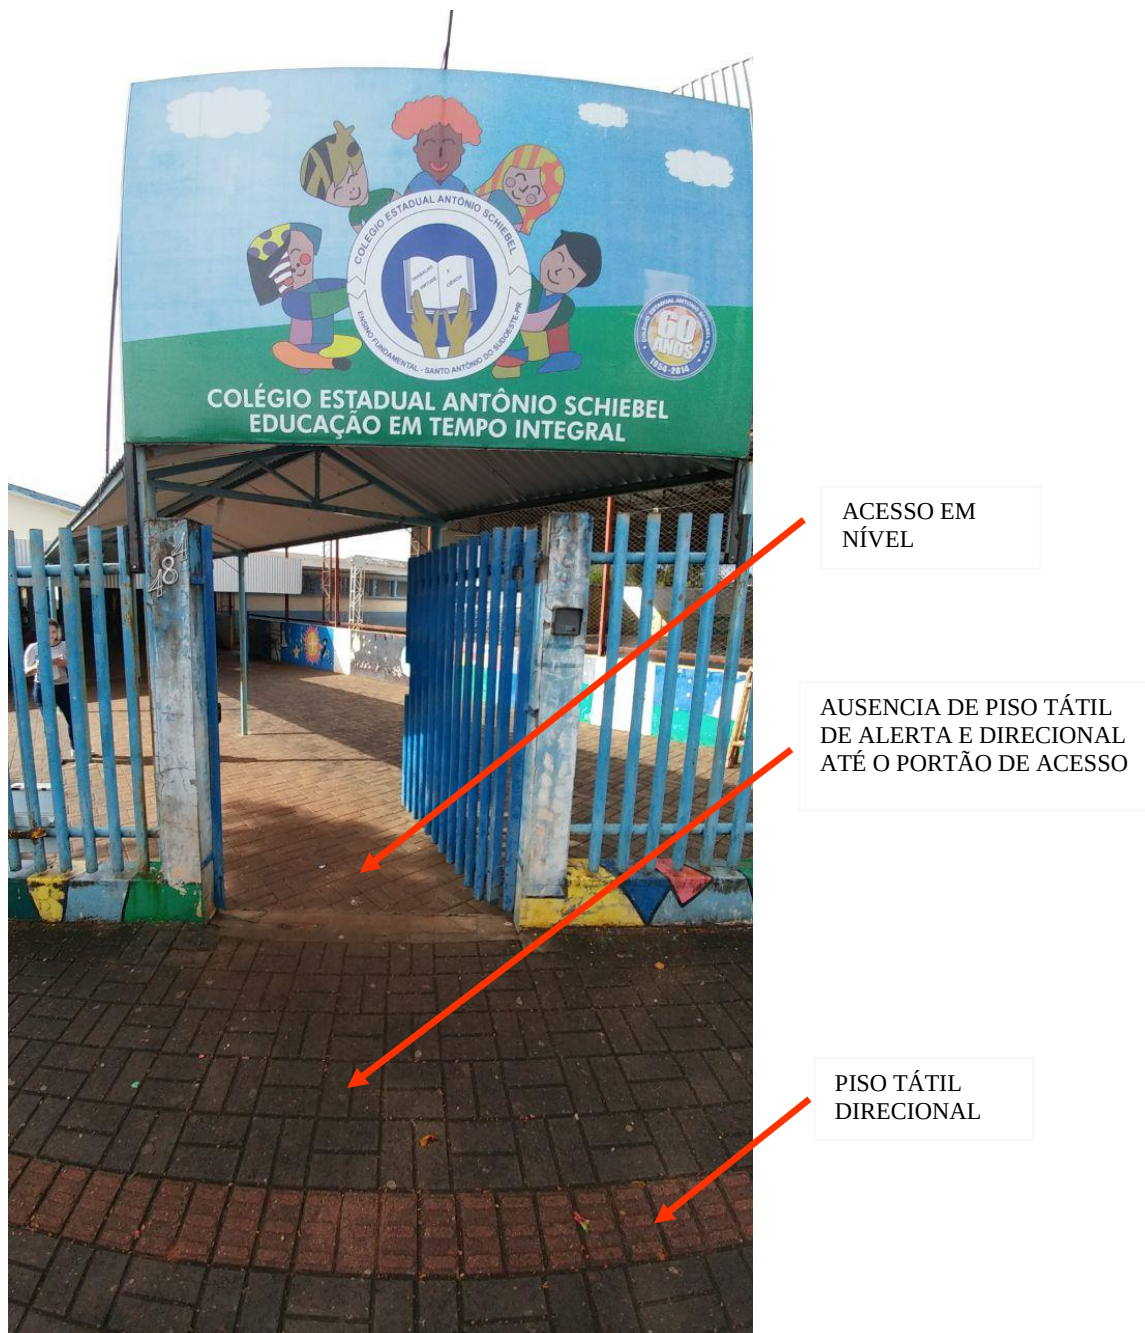
**Figura 83:** Acesso principal ao colégio.

Seguindo a análise na entrada do colégio, o acesso principal está em nível com a calçada e tem a largura superior ao mínimo solicitado, que seria de 0,80 m, conforme ilustrado na Figura 83. No acesso, verifica-se a existência de piso tátil direcional, não existindo o piso de alerta, o qual deveria indicar mudança de sentido e ser continuado na sequência por um piso direcional até o acesso à escola.

No acesso da calçada, onde existe o piso tátil direcional, deve-se implantar também um piso tátil de alerta, indicando a mudança de direção e, na sequência, um piso direcional indicando o percurso de acesso até o colégio. A solução é representada na Figura 84.

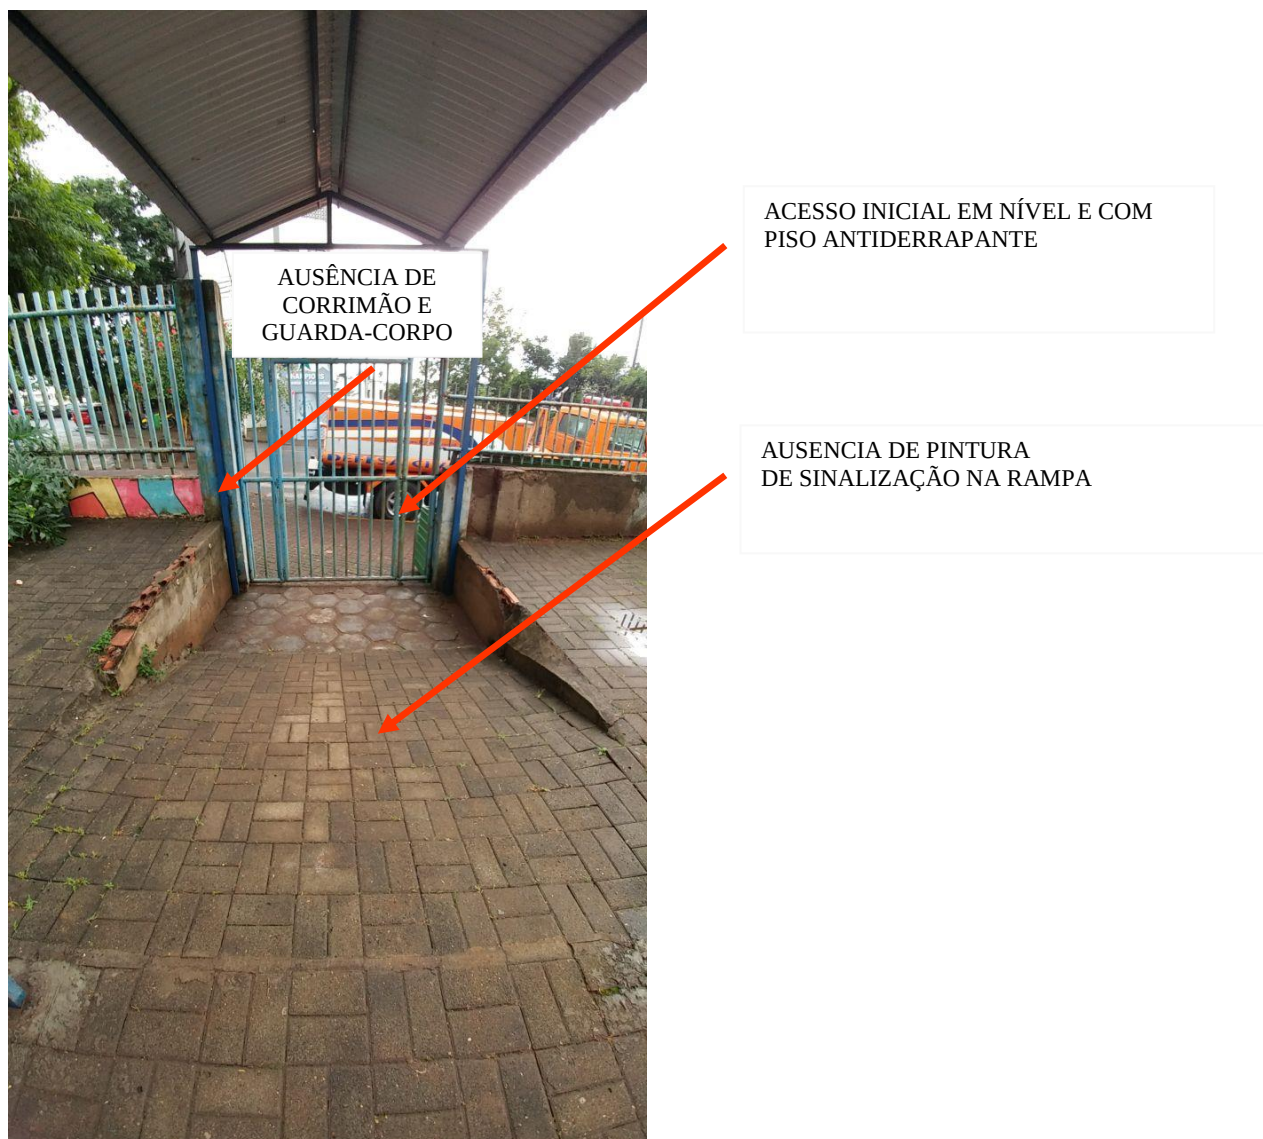
**Figura 85:** Acesso secundário do colégio.

A rampa de acesso do portão secundário tem piso adequado antiderrapante, porém a inclinação está acima do máximo permitido, dificultando o acesso do aluno cadeirante, deficiente ou com dificuldades de locomoção. Citando a NBR 9050 (ABNT, 2015), a qual solicita faixas pintadas em cor contrastante com a do piso, com largura entre 0,25 m a 0,60 m, afastada de 0,32 m no máximo do ponto onde ocorre a mudança do plano, observa-se na Figura 85 da rampa de acesso citada a inexistência desta sinalização. A largura livre mínima recomendável para as rampas em rotas acessíveis é de 1,50 m, sendo o mínimo admissível 1,20 m. Este item é atendido pela rampa ilustrada abaixo, porém não existe corrimão de apoio e guarda-corpo para proteção de queda do nível superior.

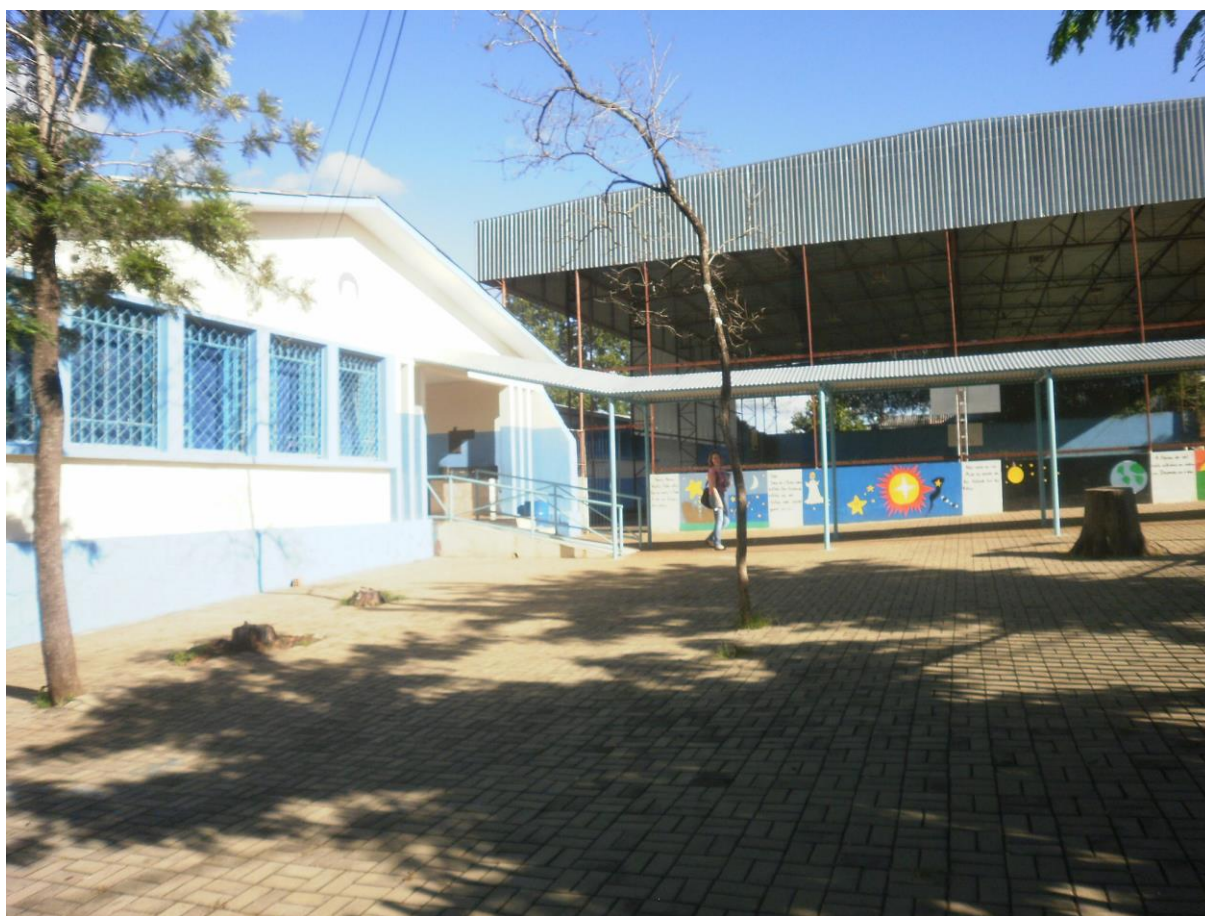
**Figura 88:** Área externa de recreação do colégio

No pátio externo, não foi observada a existência de piso tátil direcional e alerta, os quais seriam necessários para deficientes visuais.

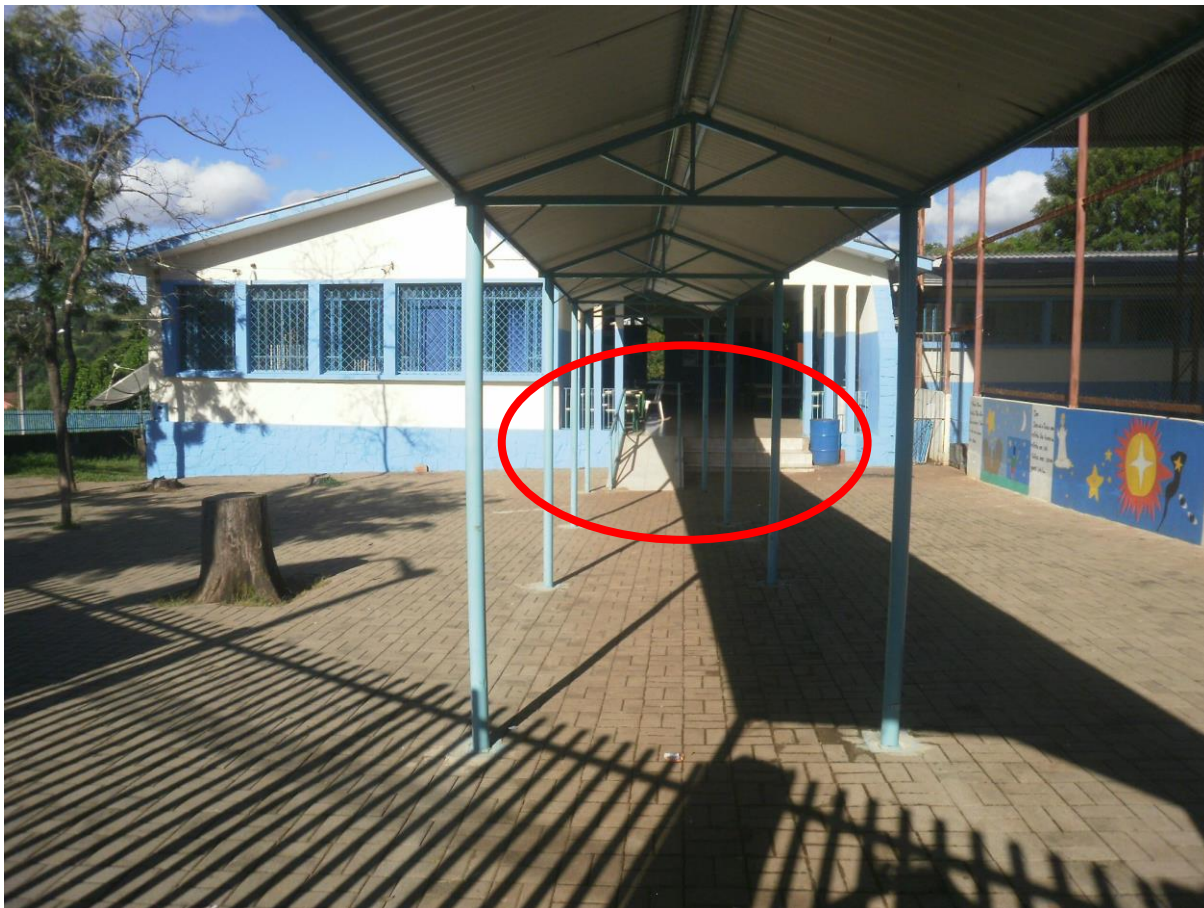
**Figura 89:** Área de acesso ao bloco de sala de aula

Na Figura 89, ilustra-se a rampa e a escada de acesso ao bloco de salas de aula, sendo esta uma adequação posterior, em que a norma prescreve uma inclinação admissível de 12,5%. A rampa possui uma cobertura em estrutura metálica e telha metálica, porém em dias de chuva não é totalmente eficaz,

ocasionando o acúmulo de água nos degraus e na rampa, o que deixa o piso escorregadio.

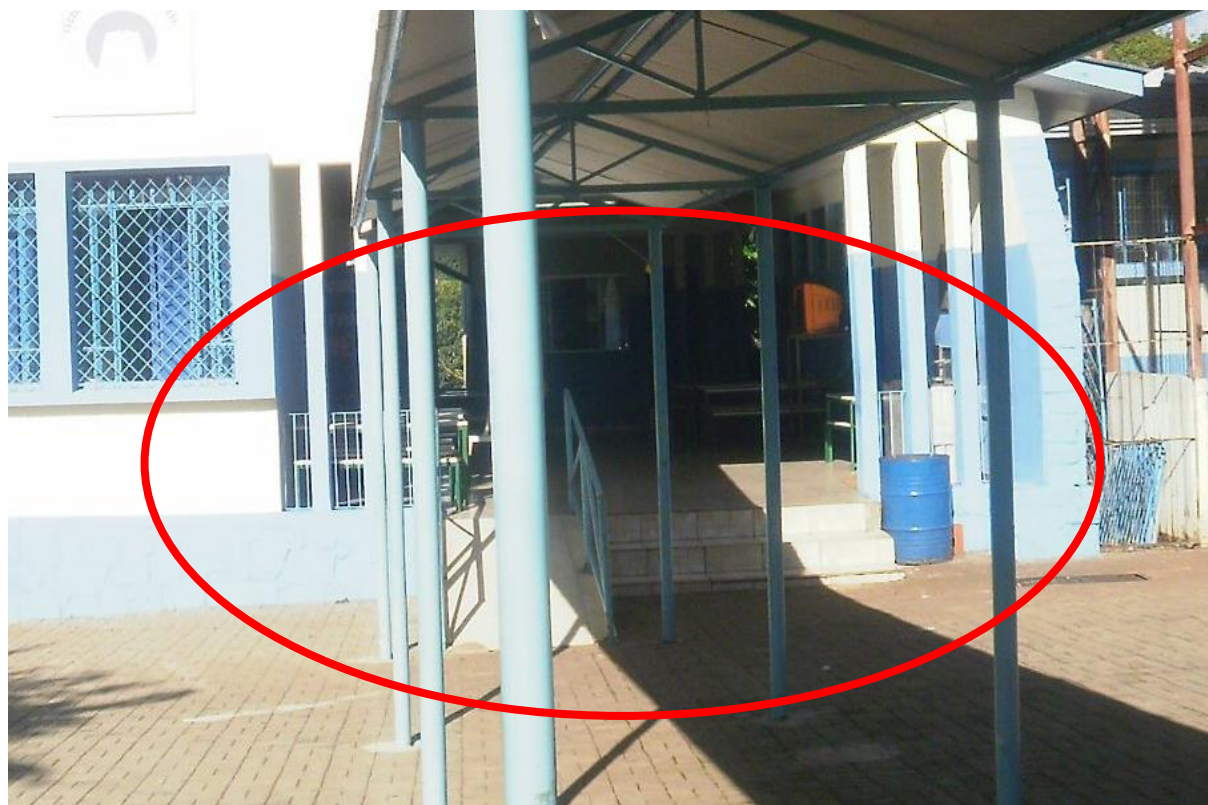
**Figura 90:** Rampa e escada de acesso

Na Figura 90, é possível verificar a existência de corrimão e guarda-corpo na rampa. Na escada, não existe nenhum apoio, até mesmo por ser apenas dois degraus. Na parte superior, no bloco de salas de aula, o guarda-corpo está adequado à norma, apresentando os balaústres na vertical com espaços a menos de 15 cm. Já o guarda-corpo localizado na rampa não atende às normas com relação aos balaústres, conforme destacado na Figura 91, e também apresenta os cantos vivos e não arredondados, conforme solicitado em norma.

A solução para adequação da rampa de acesso ilustrada nas Figuras 15, 16 e 17 é a substituição do corrimão e do guarda-corpo que estão em desacordo tanto no modelo quanto na altura, por um que atenda às recomendações normativas, conforme ilustrado na Figura 92.

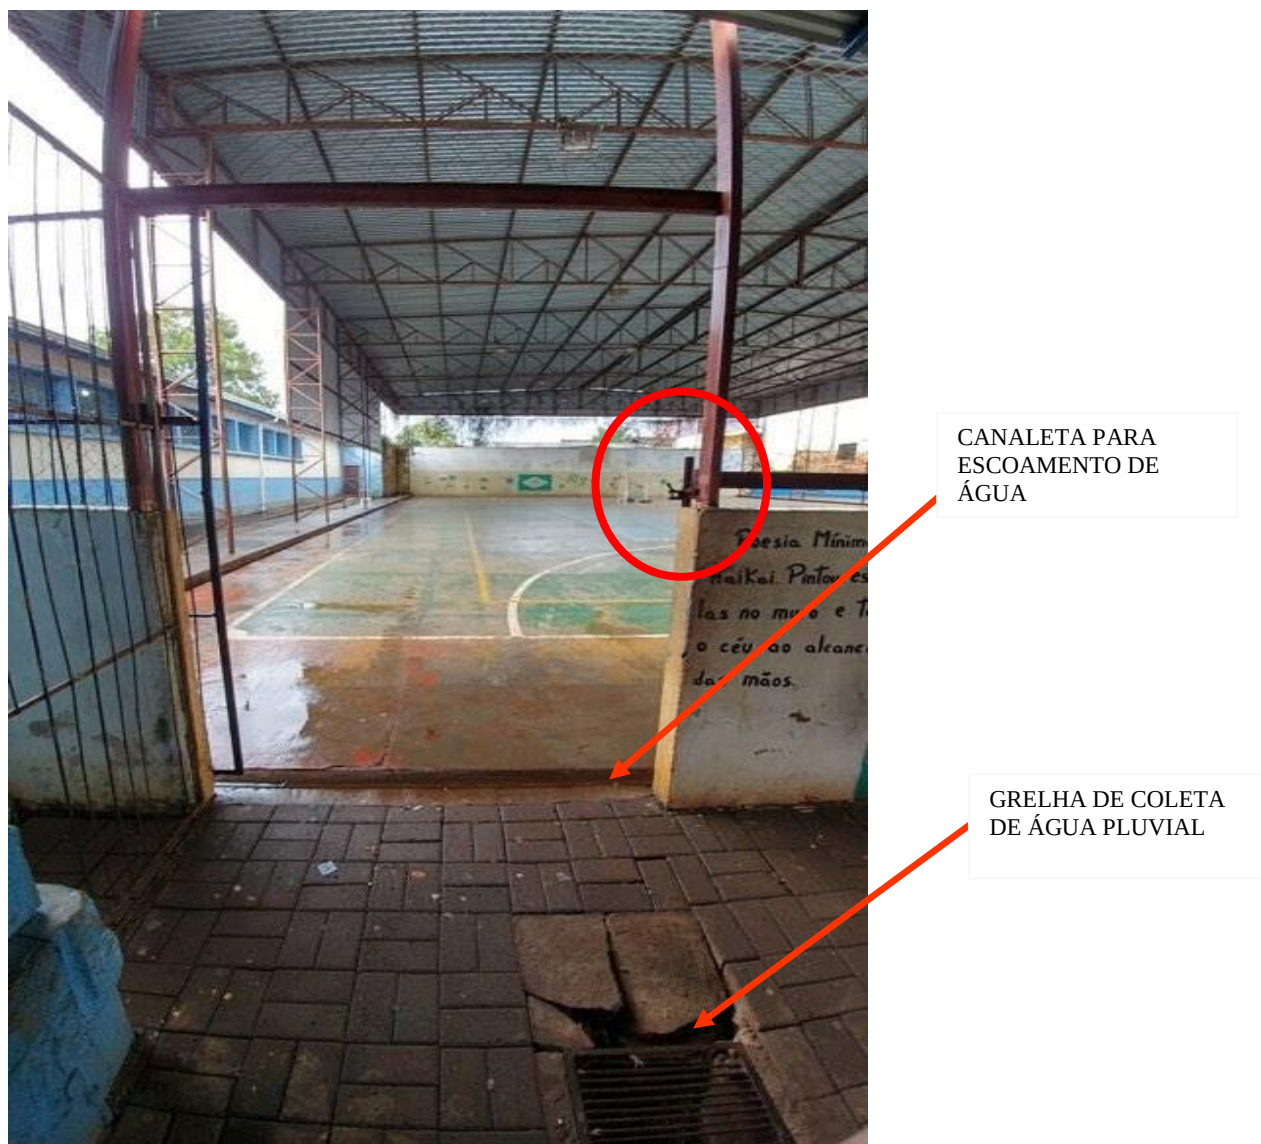
**Figura 93:** Área de acesso ao bloco de sala de aula

Na Figura 93, ilustra-se o portão de acesso à quadra de esportes coberta, em que também se destaca a existência de um trinco do portão que está desprotegido, podendo enroscar na roupa ou até mesmo corpo dos usuários.

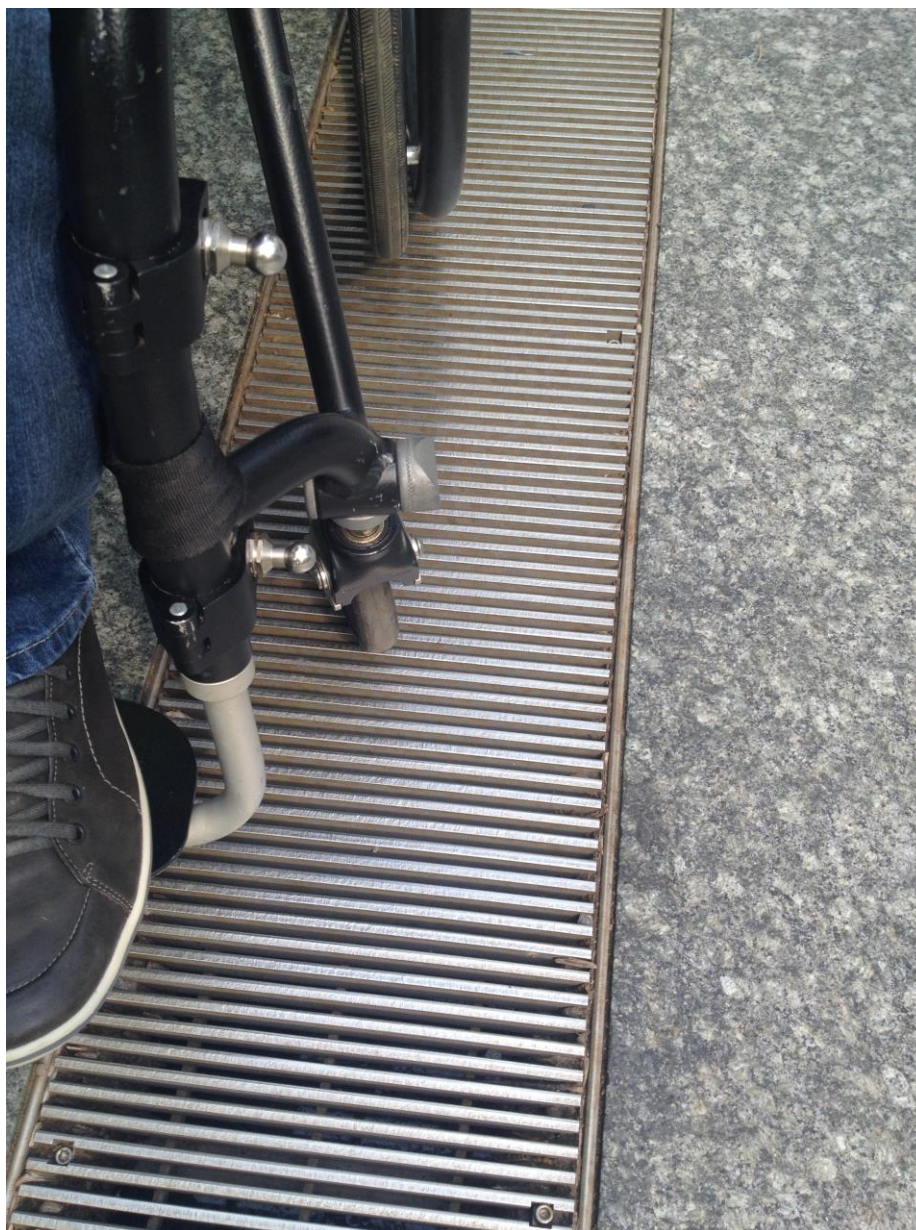
**Figura 94:** Grelha de escoamento pluvial

A solução proposta para as inconformidades apresentadas anteriormente e ilustradas na Figura 94 é a implantação de uma grelha em dimensões adequadas com a norma, que recomenda um espaçamento mínimo entre as aberturas de escoamento para que uma cadeira de rodas possa transitar com segurança (Figura 20).

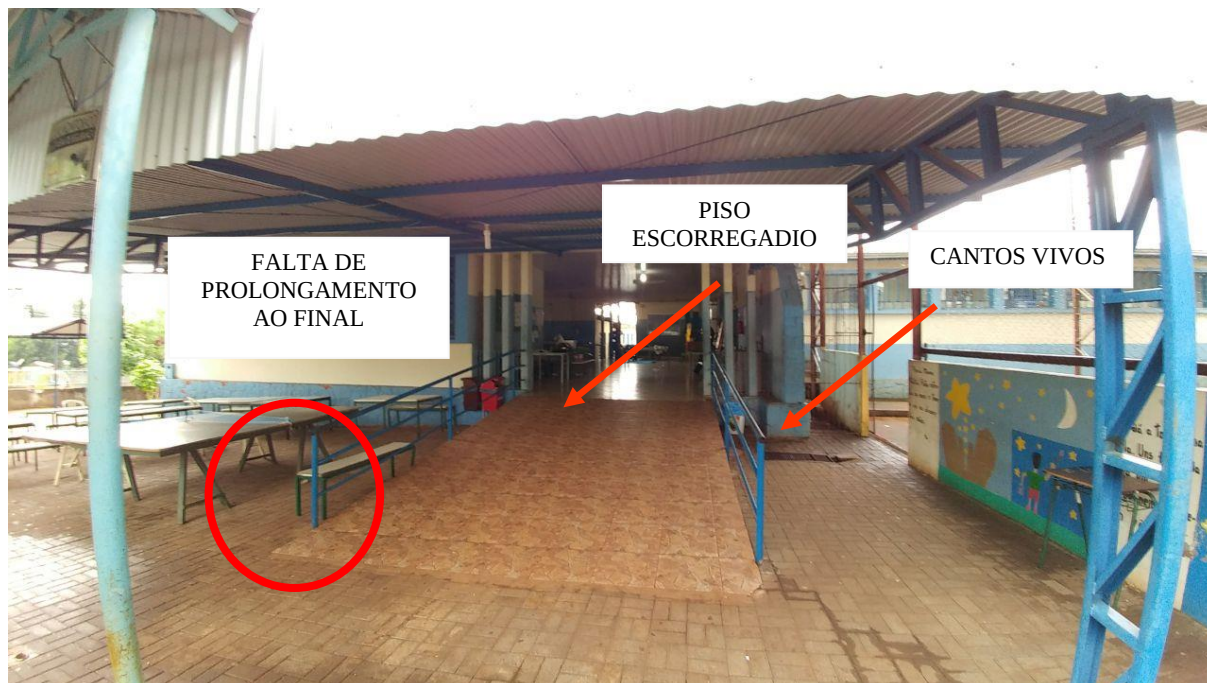
**Figura 95:** Área de acesso ao bloco de sala de aula e à cantina

Para acesso do pátio ao outro bloco de salas de aula, também existe uma rampa que atende à inclinação determinada pela normativa, porém o revestimento do piso não é antiderrapante, apresentando risco para os usuários.

Com relação ao guarda-corpo e ao corrimão, este está em duas alturas conforme solicitado pela NBR 9050 (ABNT, 2015), mas as extremidades não são arredondadas, já que se observam cantos vivos. Na Figura 95, destacam-se a rampa

e guarda-corpo, que, além de não possuir cantos arredondados, não se prolonga a no mínimo 30 cm do final da inclinação da rampa.

Na Figura 96, ilustra-se a aplicação das dimensões adequadas de altura do corrimão, prolongamento ao final da rampa de inclinação e os cantos arredondados, a ser aplicados como solução na correção da rampa de acesso ao bloco de salas de aula e cantina. Quanto ao piso, a solução é a troca por piso antiderrapante ou a aplicação de faixas colantes antiderrapantes, como ilustrado na Figura 97.

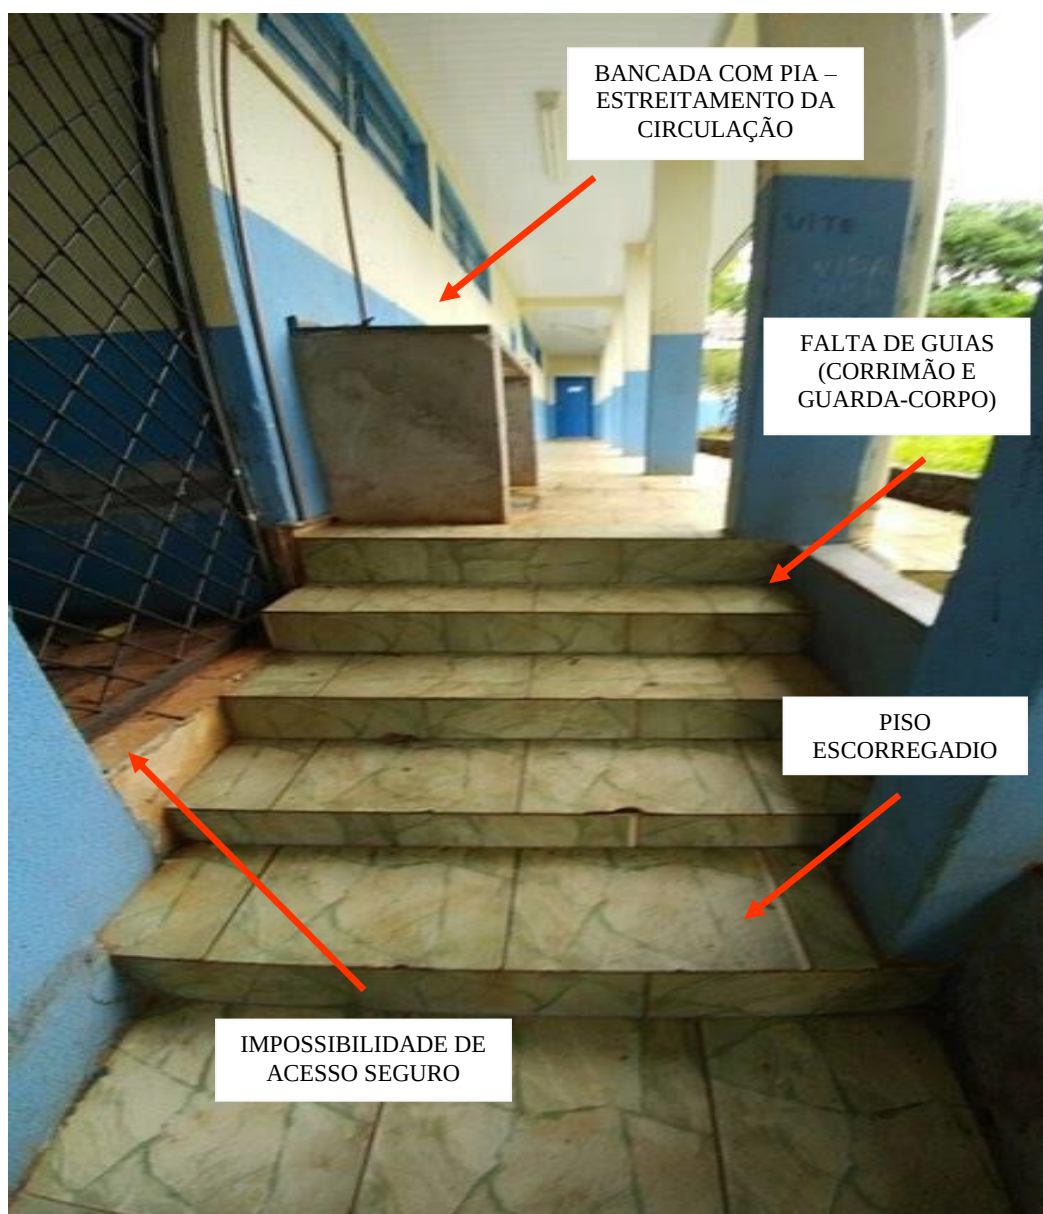
**Figura 98:** Área de acesso ao bloco de sala de aula

BANCADA COM PIA –  
ESTREITAMENTO DA  
CIRCULAÇÃO

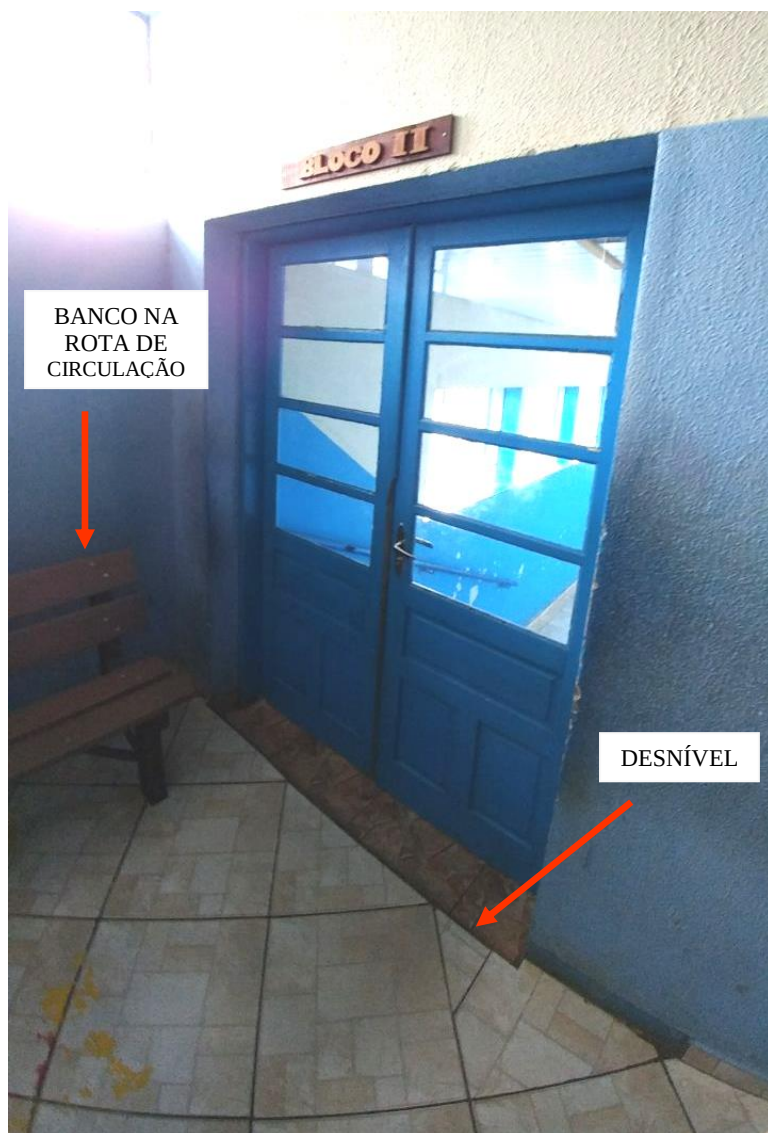
**Figura 101:** Porta em rota de circulação

Na mesma porta descrita, podem-se observar, na Figura 101, a existência de um banco que reduz a área de passagem e circulação, bem como o piso, que, mesmo antiderrapante, não apresenta continuidade. Também se identifica que na porta não existe a soleira, e sim a falta de um acabamento que provoca um desnível.

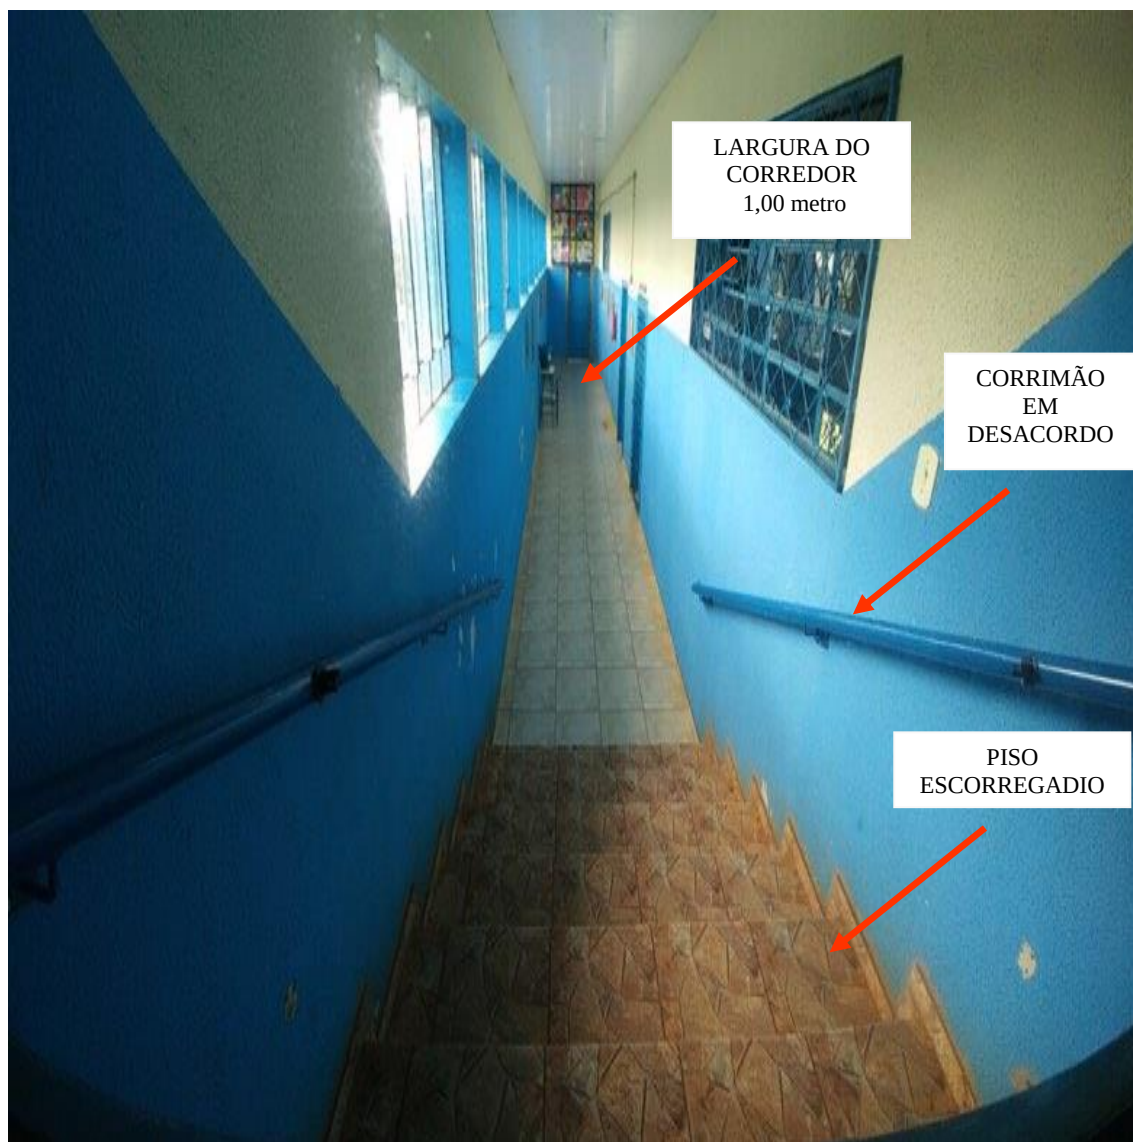
**Figura 102:** Escada e corredor de acesso às salas de aula Bloco II

Nessa área, o acesso se dá somente pela escada, ou seja, um cadeirante ou deficiente que precise transpor o desnível do Bloco não tem outra possibilidade se não solicitar a ajuda de outras pessoas para descender a cadeira no desnível do bloco.

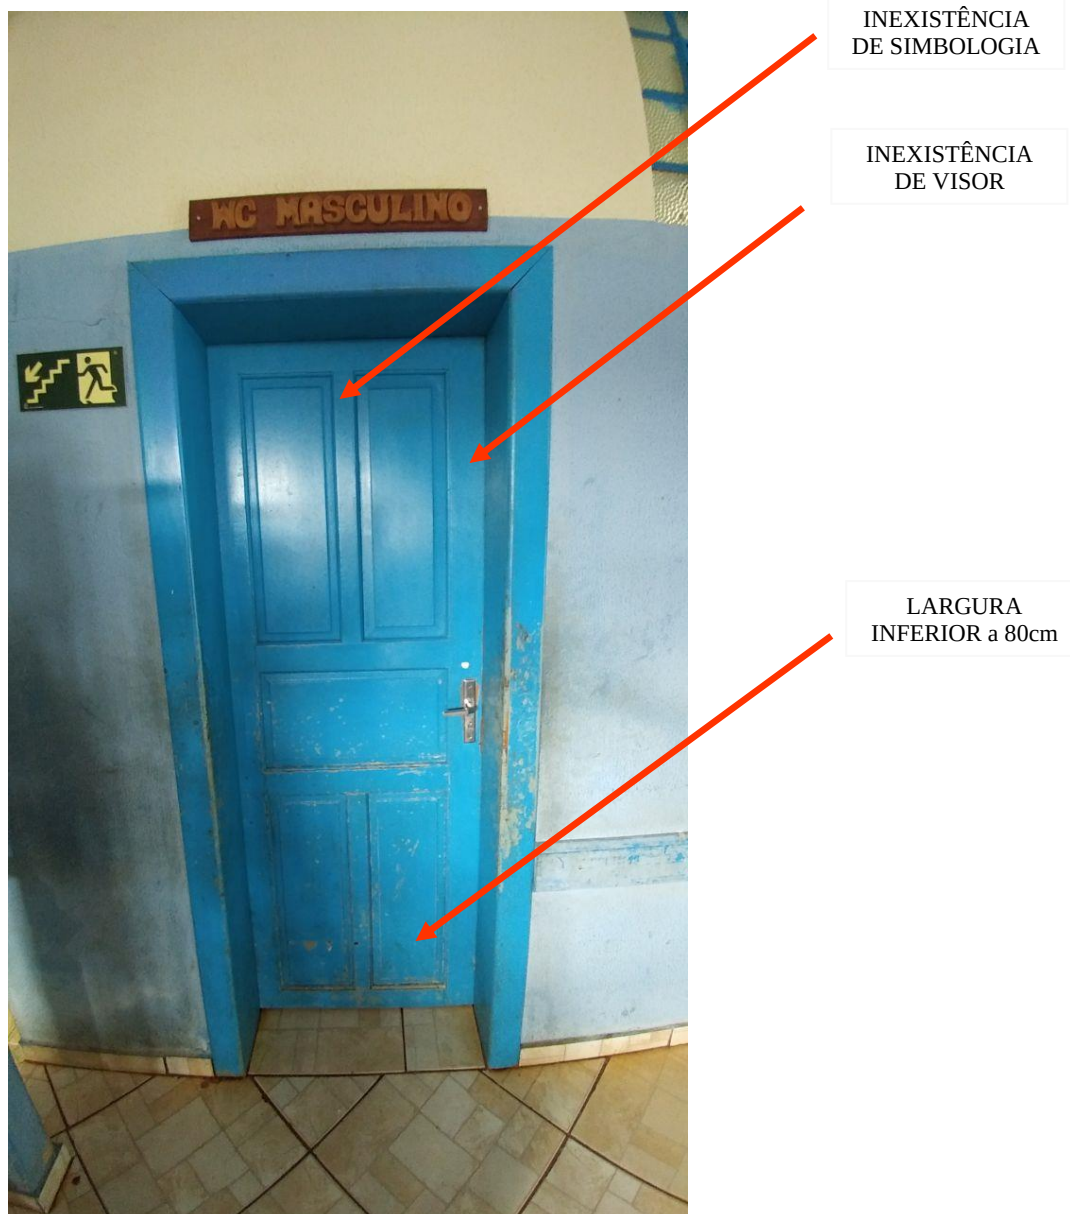
**Figura 105:** Porta

Na Figura 105, identifica-se uma porta de acesso aos sanitários, a qual tem a mesma configuração das demais portas da escola. Todas elas apresentam dimensão inferior ao mínimo recomendado em norma, que é de 0,80 m, em que a variação é de 0,60 a 0,76 m.

Além da dimensão errada, as portas não têm visor nem identificação com sinalização adequada.

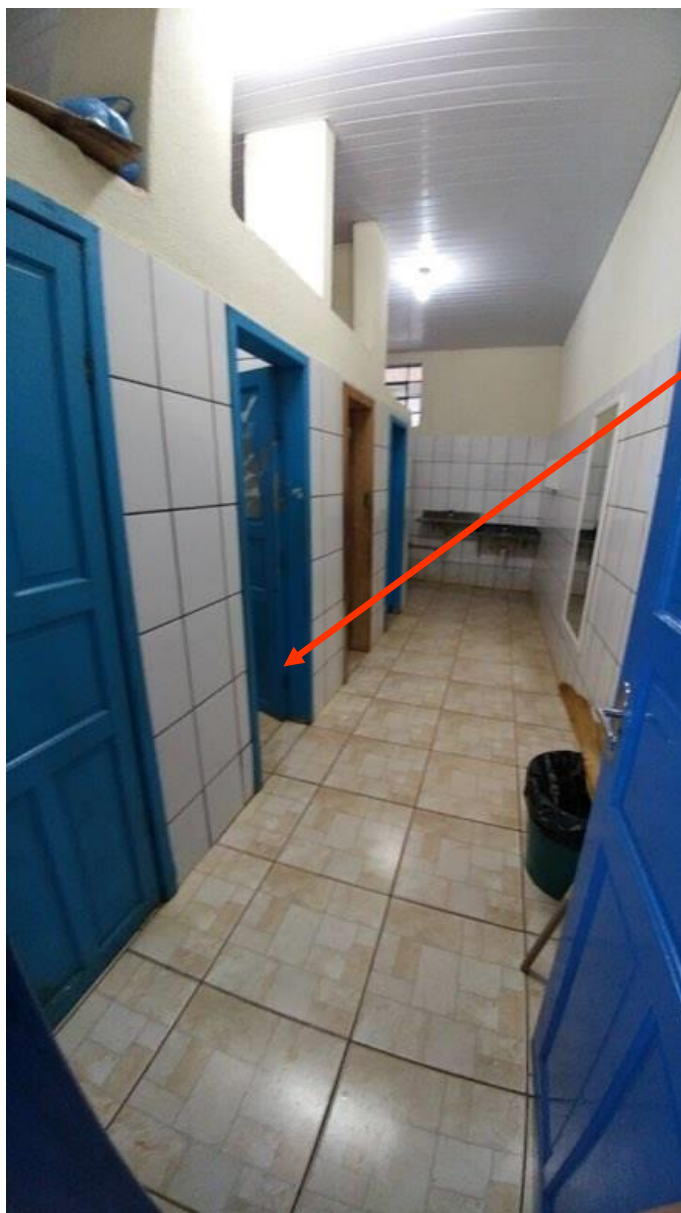
**Figura 106:** Banheiro

LARGURA  
INFERIOR a 80cm

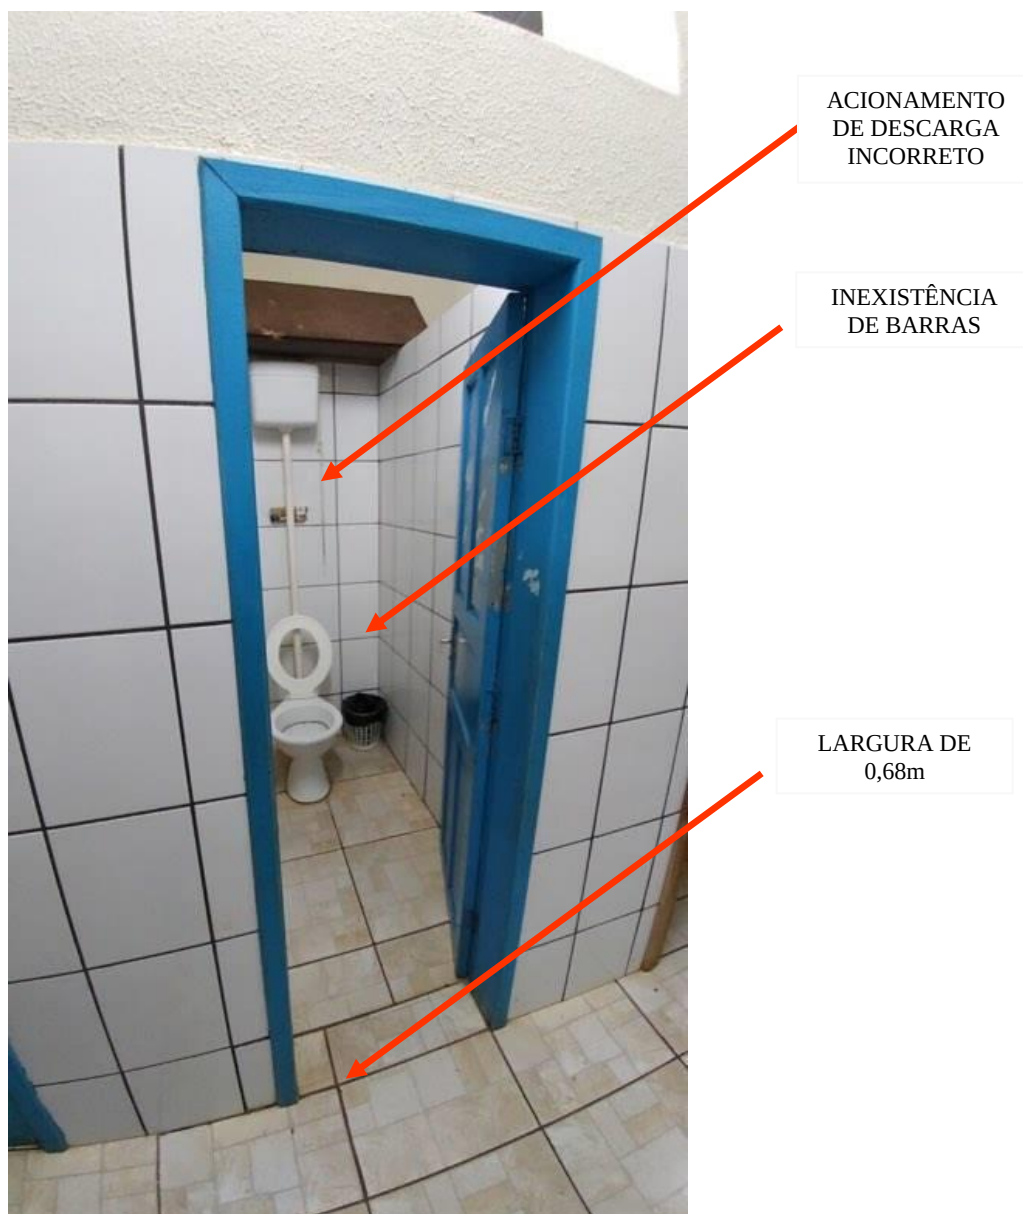
**Figura 107:** Box banheiro

Com relação ao box, este possui uma dimensão de 0,75 x 0,90 m, e porta com 0,68 m, bacia sanitária com caixa de descarga superior e acionamento por corda, altura de bacia inferior ao recomendado, inexistência de barras de apoio lateral e fundos, falta de área de transposição da cadeira de rodas e inexistência de papeleira (Figura 107).

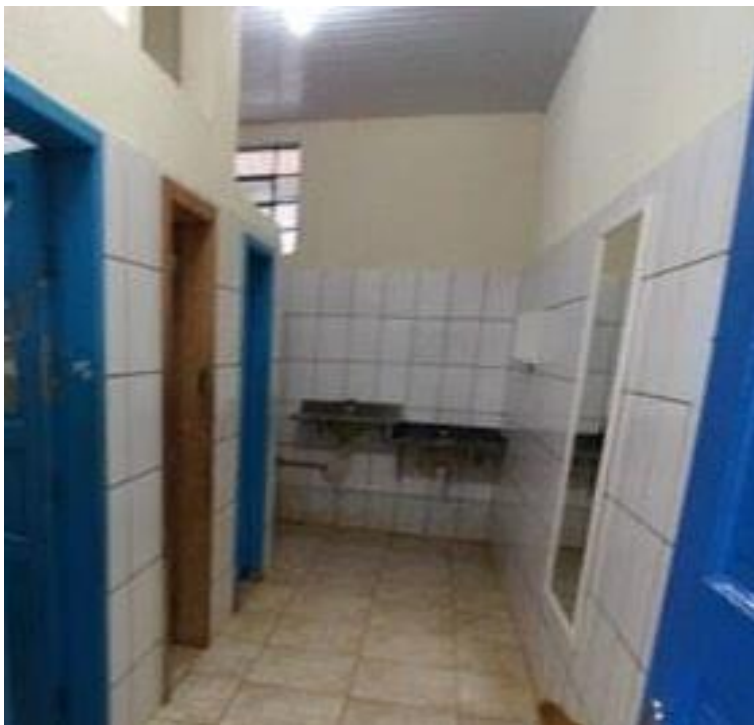
**Figura 108:** Lavatório

Quanto ao lavatório do banheiro, este tem duas alturas (Figura 108) e há possibilidade de aproximação frontal, porém não existe acionamento por torneira do tipo monocomando nem espelhos e papeleira em altura adequada.

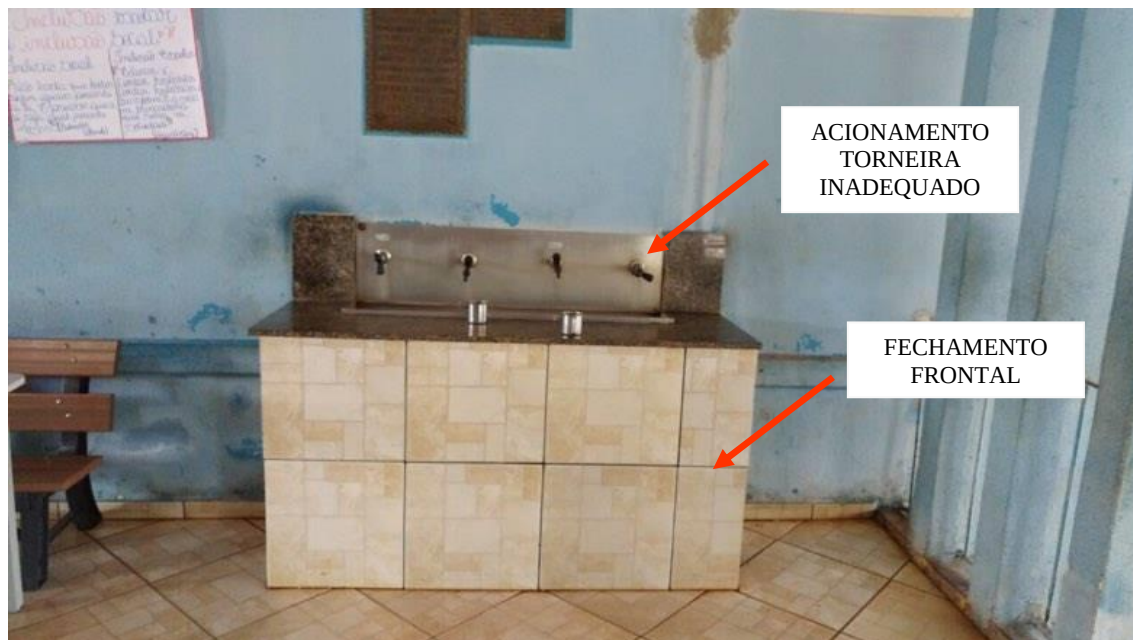
**Figura 109:** Bebedouro

O bebedouro (Figura 109) localiza-se no saguão principal e tem altura de 0,90 m, não possibilitando a aproximação frontal, pois possui toda a frente fechada, e a abertura da torneira é incorreta, pois deve ser por acionamento em monocomando.
