ANÁLISE DAS CONDIÇÕES DE SEGURANÇA CONTRA INCÊNDIO E PANICO: ESTUDO DE CASO EM UMA ESCOLA ESTADUAL/MUNICIPAL DA CIDADE DE REALEZA – PR

Trabalho apresentado na disciplina de Trabalho de Conclusão de Curso II, do Curso de Engenharia Civil, do Centro Universitário Assis Gurgacz, como requisito parcial para obtenção do título de Bacharel em Engenharia Civil.

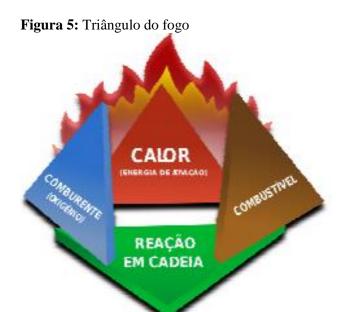
Sabe-se que o incêndio é consequência da propagação de forma descontrolada do fogo, o que segundo Luz Neto (1995, p. 29 apud FREIRE 2009), o elemento determinante para o incêndio, o fogo, consiste em uma reação química peculiar chamada combustão, que depende da existência simultânea de três vértices de um triângulo conforme Figura 5 teórico sendo: o combustível que serve de campo de propagação do fogo (madeira, papel, óleo, gases, entre outros); o comburente que é o elemento que ativa, dá vida e intensifica o fogo (oxigênio é o mais comum); e o calor que é o elemento que serve para dar início ao fogo, que mantém e incentiva a propagação.

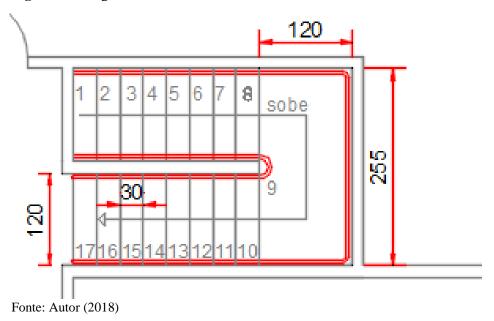
Figura 16: Largura da Escada

Conforme o cálculo a largura mínima das escadas poderia ser 0,55m, porem a NPT 011, defini como 1,20m como a largura mínima para escadas. Observa-se na Figura 16 que a edificação atende aos requisitos para as escadas, as quais possuem uma largura de 1,20m.

A NPT 011 além de determinar as larguras mínimas das saídas de emergências, também especifica os meios de proteção de escada.

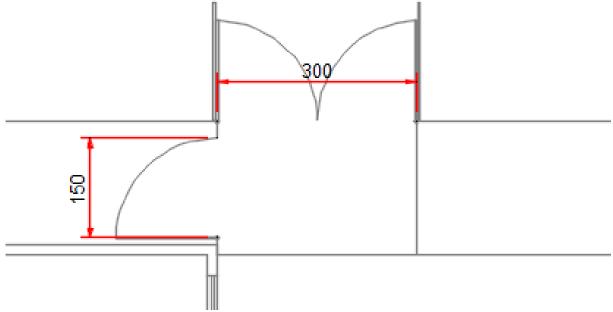
Figura 17: Largura das saídas principais

$$N = \frac{340}{100} = 3.4 * 0.55 = 1.87m$$

Nesse caso verificou-se que a escola atende a todos os requisitos quanto a saídas de emergências, não sendo necessário nenhuma alteração nesse sentido.

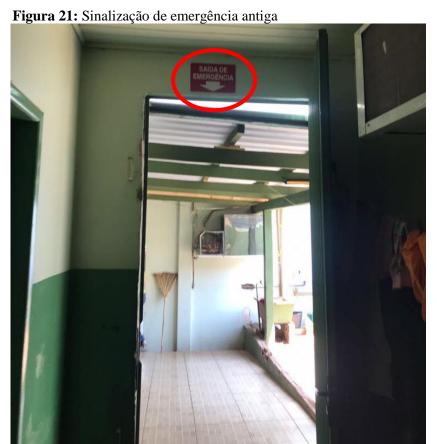
As sinalizações de emergência servem para alertar riscos existentes na edificação, e ajudar na evacuação. Na escola em questão, existia um número considerável de placas de sinalização de orientação e salvamento, porém algumas fora de norma conforme mostra a Figura 21.

No caso de sinalização de equipamentos, a simbologia estava conforme as normas, porém deveriam ser relocadas junto aos extintores, já a sinalização complementar não foi identificada e instalada, e dessa forma, toda a escola teve sua sinalização readequada.

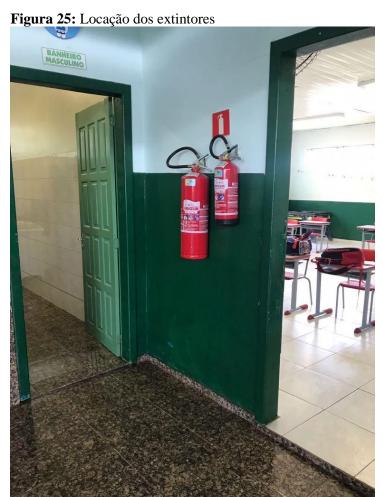
Os extintores auxiliam na extinção ou controle do fogo, E a NPT 21 explica de forma clara como os mesmos devem ser locados, distâncias e unidade extintora que cada obra deve utilizar. Neste caso, existiam alguns extintores na escola, porém os mesmos estavam locados em conjunto, conforme ilustra-se na Figura 25. Situação em que não é necessária, estando também distanciados de forma incorreta.

Optou-se por realocar os extintores existentes, sendo do tipo A (água pressurizada) e BC (pó químico), conforme a norma exige, onde utilizou-se um extintor a 5 metros da entrada principal (Figura 26), e os outros a no mínimo 25 metros de distância.
