**LEVANTAMENTO DAS BARREIRAS ARQUITETÔNICAS EXISTENTES NA
PREFEITURA MUNICIPAL DE RELEZA - PR EM RELAÇÃO À ACESSIBILIDADE
PARA PESSOAS COM NECESSIDADES ESPECIAIS.**

Trabalho apresentado na disciplina de Trabalho de Conclusão de Curso I, do Curso de Engenharia Civil, do Centro Universitário Assis Gurgacz, como requisito parcial para obtenção do título de Bacharel em Engenharia Civil.

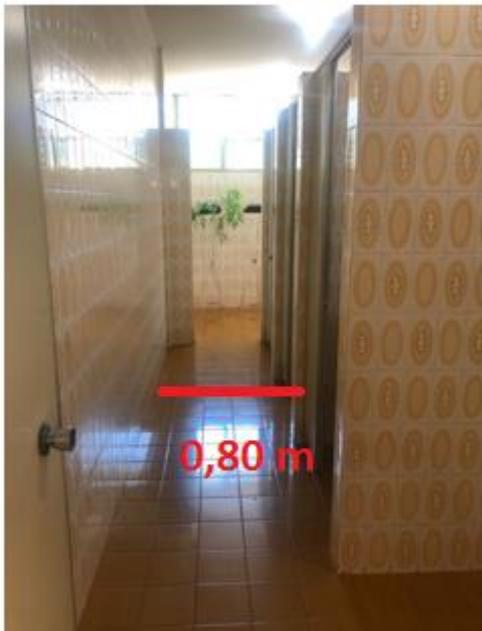
Figura 32: Vista banheiro social.

Como mostra a Figura 32, o corredor do banheiro social possui 0,80 m para uso exclusivo de pessoas com necessidades especiais como especificado na legislação vigente possibilitando a circulação de cadeirantes nesta área. Não existem desníveis e/ou degraus que sirvam de atrapalho par a circulação dos usuários.

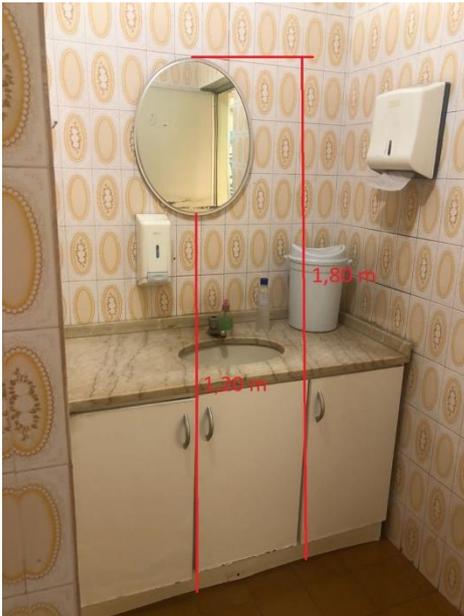
Figura 33: Vista Lavatório banheiro social.

A Figura 33 mostra o lavatório do banheiro social, o qual, apesar de ter altura adequada de 0,80 metros como recomendado em norma, não tem espaço para movimentação de cadeira de rodas. As torneiras não são acionadas por alavanca e não possui barras de apoio. A altura do espelho é de 1,20 metros na parte inferior e 1,80 na parte superior, sendo este irregular em relação ao normativo vigente que recomenda 0,90 metros para borda inferior e 1,80 para borda superior, levando em consideração o piso acabado.

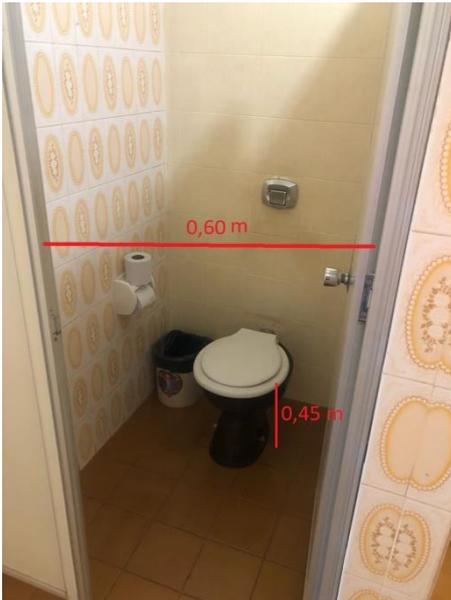
Figura 34: Vista bacia sanitária.

Os sanitários não respeitam medidas apropriadas para uso exclusivo de pessoas com deficiência como demonstrado na Figura 34. A altura da bacia sanitária com o assento atende medidas exigidas por normas que é de 0,45 metros. Onde a norma recomenda medida de, no máximo 0,46 metros. A altura da descarga é 1 metro, que é o recomendado em normativo vigente, não existem barras de apoio posicionadas em nenhum dos lados do sanitário como apresentado na figura 34 e nem área de manobra de cadeira de rodas que é de 1,50 x 1,20 metros, que é o exigido por norma. O corredor tem 0,80 metros de largura

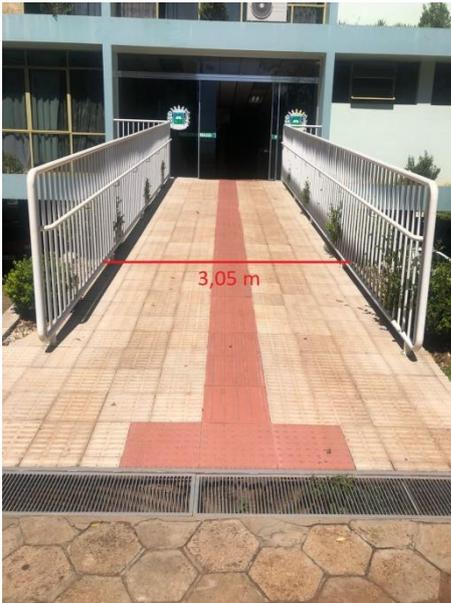
Figura 35: Vista acesso principal.

A rampa de acesso principal da edificação respeita a inclinação permitida de até 3% e as medidas disponíveis para corrimão. A inclinação das rampas, deve ser calculada segundo equação 1.

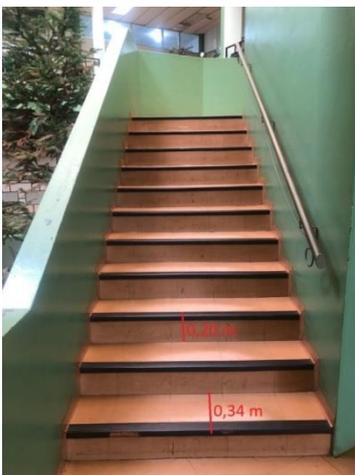
Figura 36: Vista acesso escada principal.

A Figura 36 mostra o lance da escada principal que é o único meio para acesso ao pavimento superior. A mesma tem altura de degrau/espelho com 0,20 metros e o permitido por norma é de no máximo 0,18 metros. Largura de degrau/piso de 0,34 metros e o permitido por norma é de 0,28 a 0,32 metros.

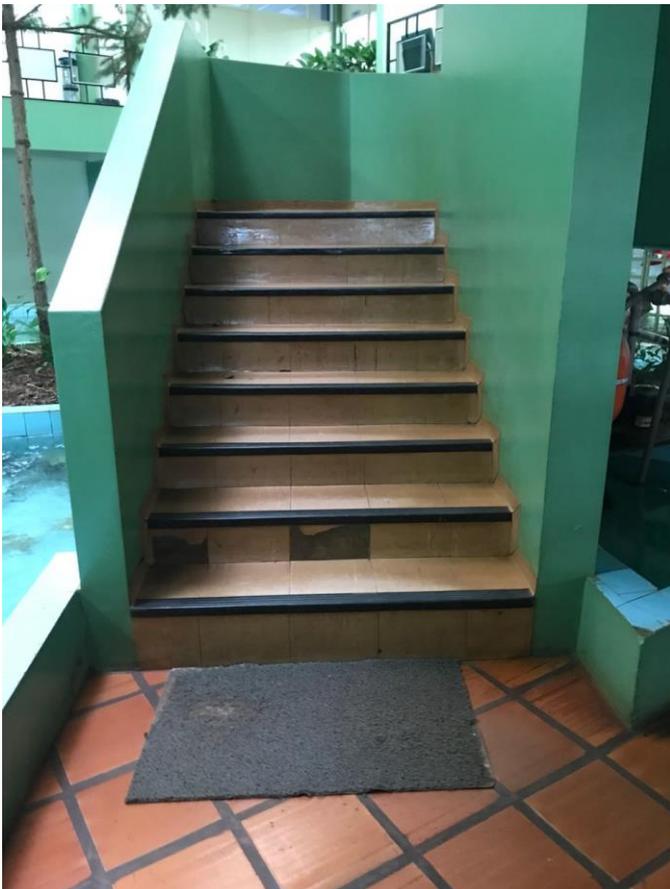
Figura 37: Vista escada principal do acesso ao estacionamento.

A Figura 37 mostra a escada a qual permite acesso ao estacionamento. Nesse lance da escada não existem corrimãos, o que esta em desacordo com normativos vigentes, citados anteriormente.

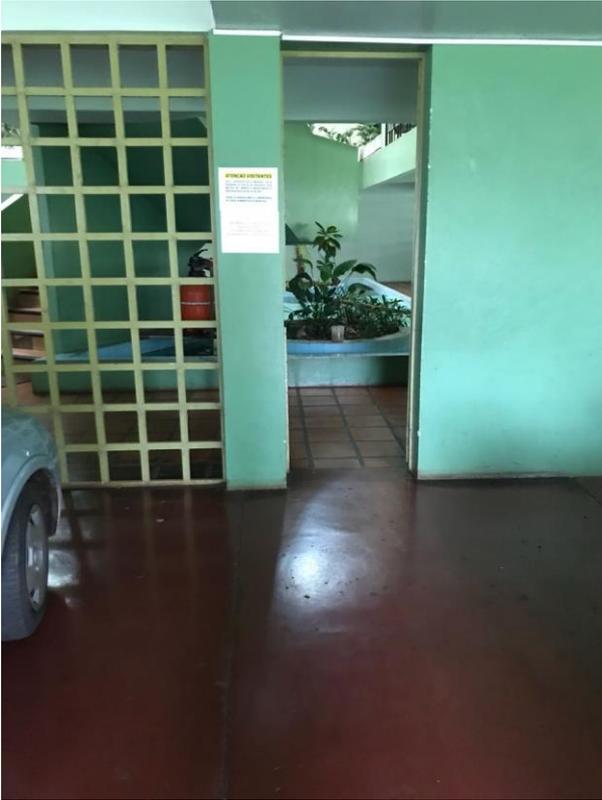
Figura 38: Vista acesso estacionamento.

A Figura 38 mostra a porta que é o meio de acesso à escada principal, a qual torna possível acesso aos pavimentos superiores, a partir do estacionamento.

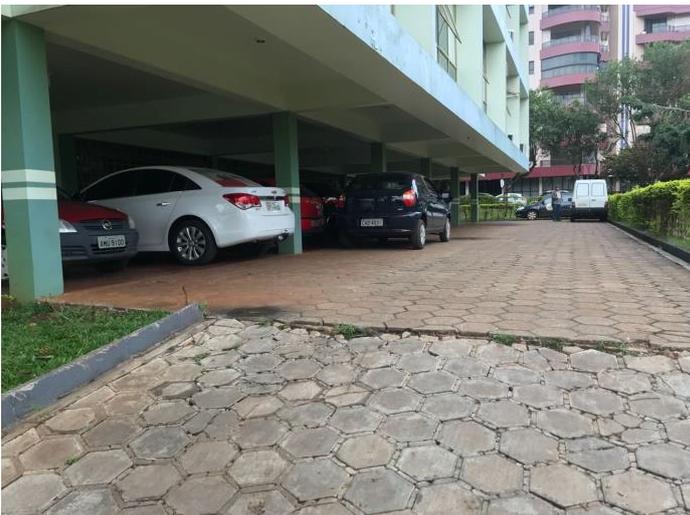
Figura 39: Vista vagas de estacionamento.

As vagas de estacionamento ficam no térreo da edificação. Não existem sinalizações das mesmas, não sendo possível, visivelmente, saber o número de vagas existentes. Tal fato faz com que os usuários não respeitem os vãos livres para circulação, estacionem os automóveis em lugares inapropriados, como pode ser notado na Figura 39.

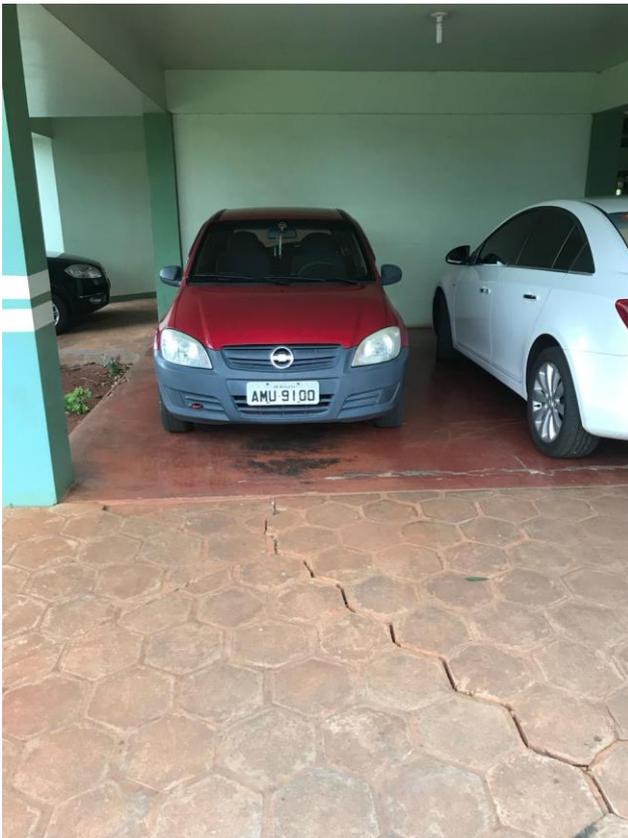
Figura 40: Vista vaga de estacionamento.

Não existem vagas para pessoas com necessidades especiais com demarcações desenhadas previamente no solo e com as dimensões mínimas necessárias para as vagas. Por fim, critérios que tornam impossível a entrada e saída do passageiro com necessidades especiais (Figura 40).

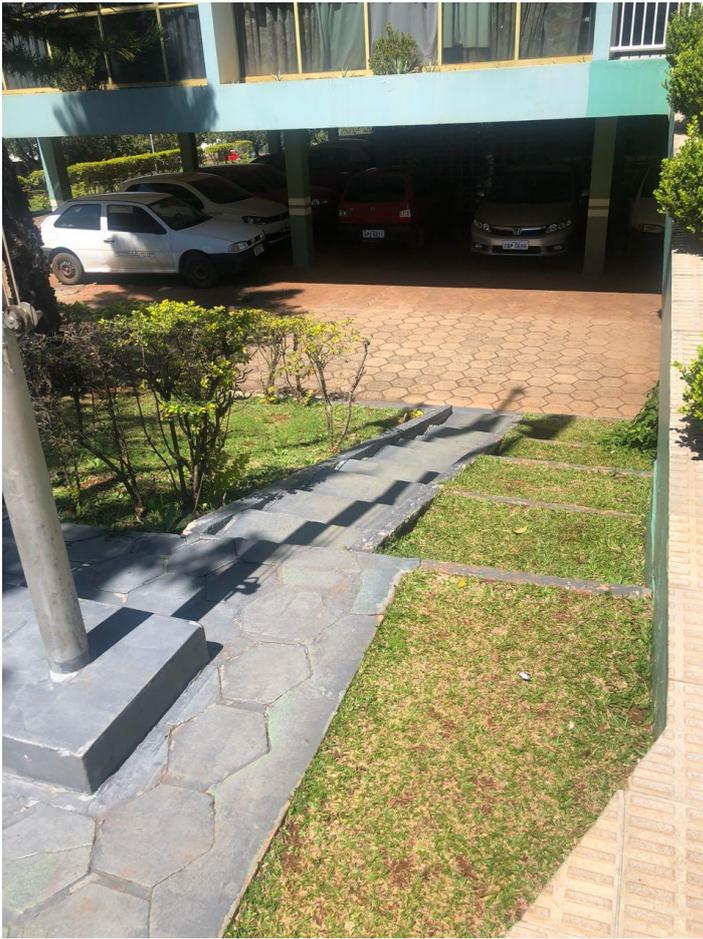
Figura 41: Vista acesso estacionamento.

Outra forma de acesso ao estacionamento é por escada, como mostra a Figura 41, que dá acesso à rampa e a porta principal. Porém, a mesma não está dentro dos padrões acessíveis recomendados por norma e nem torna possível o acesso de pessoas com dificuldade. Tal escada tem projeções contrárias às recomendadas por norma, com degraus maiores que permitido e seu patamar voltado para o mastro da bandeira, o que dificulta mais ainda o acesso.

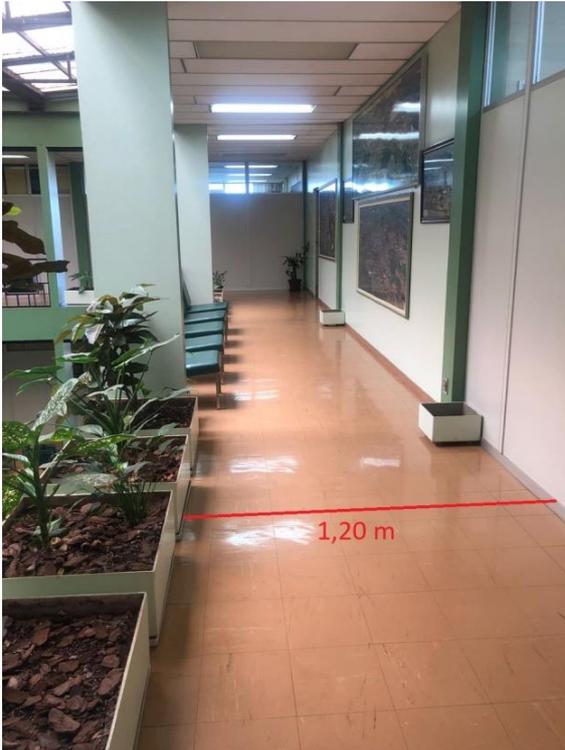
Figura 42: Vista corredor.

Os corredores possuem 1,20 de largura o que é superior às mínimas de 0,80 metros exigidas por normas, sendo possível a circulação acessível. O espaço do corredor não possui obstáculos dentro das medidas mínimas exigidas por normas, proporcionando assim a realização de manobras de cadeirantes, por exemplo (Figura 42).

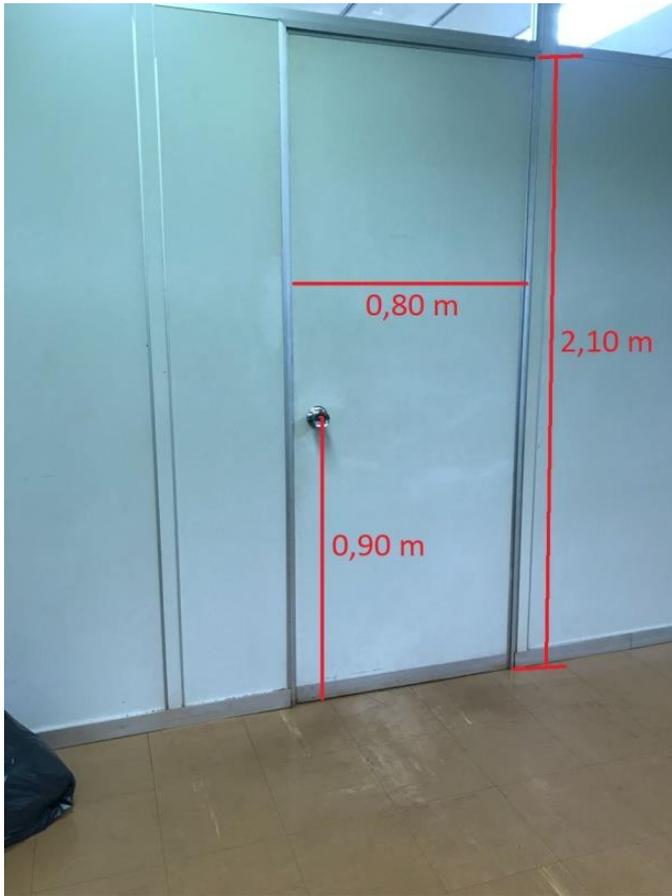
Figura 43: Vista porta salas.

Como demonstrado na Figura 43 portas das salas possuem largura de 0,80 metros, de acordo com recomendado pelo normativo vigente, proporcionando espaço acessível para cadeirantes. A mesmas possuem altura de 2,10 metros, o que atende exigência do normativo vigente. É possível a abertura da porta através de único movimento em suas maçanetas, altura da maçaneta é de 0,90 metros, o que respeita o exigido por norma de 0,90 metros à 1,10 metros.

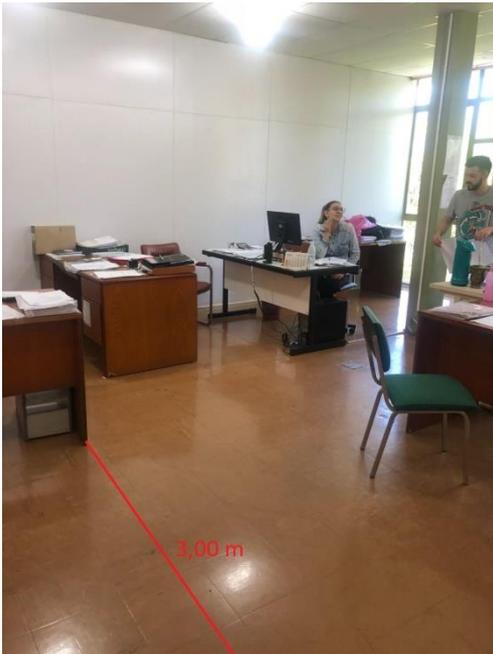
Figura 44: Vista área de transferência salas.

As salas possuem mobiliário com vãos livres de 3,00 x 3,10 metros, enquanto o exigido por norma, para manobra em 360° de cadeirantes deve possuir diâmetro 1,50 metros. Sendo assim, permitem circulação dos usuários. Mesas e cadeiras com alturas recomendadas pelo normativo para usuários com mobilidade reduzida e/ou outras mobilidades especiais, como mostra a Figura 44.

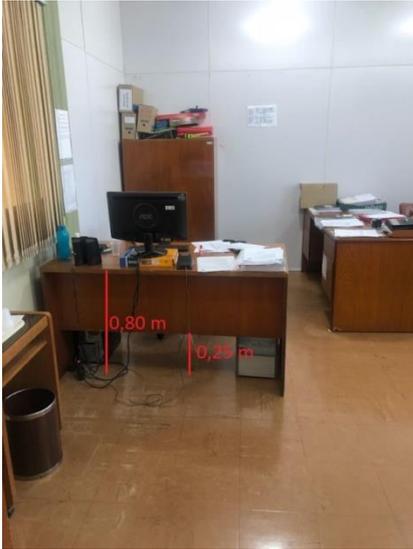
Figura 45: Vista balcão atendimento das salas.

Através da Figura 45 pode-se observar que na sala há área de circulação adequada para descolamentos dos usuários. Existe largura apropriada para transposição de obstáculos isolados, e ainda, medidas para manobras de cadeirantes, por exemplo. Os balcões estão em rotas acessíveis. Não possuem possibilidade de aproximação frontal, o vão livre existente é de 0,25 metros, não atende o recomendado em norma de, no mínimo, 0,73 metros. Porém estão a 0,80 metros do piso e o que a norma recomenda é medida de no máximo 0,90 metros.

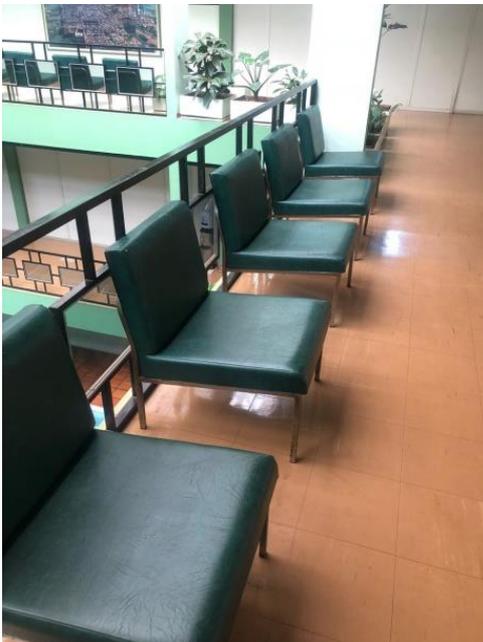
Figura 46: Assentos fixos.

Junto aos assentos fixos existe um módulo de resistência que não interfere na faixa de livre circulação. Porém, conforme apresentado na Figura 46, o espaço inadequado entre as cadeiras, impossibilita a movimentação e aproximação, é inacessível para usuários cadeirantes. Os assentos não respeitam o mínimo de 5% de acessibilidade recomendado por norma.

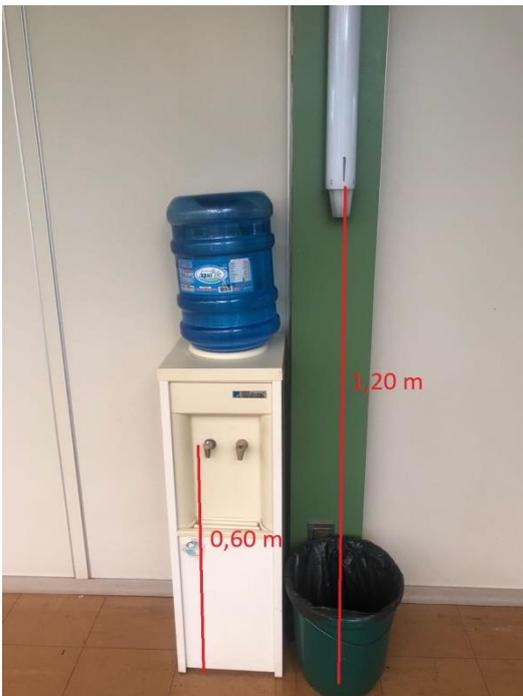
Figura 47: Bebedouro.

Através da Figura 47 pode-se observar que o único bebedouro existente na prefeitura não é adaptado à Norma por que a bica permite a utilização por meio de copo. Porém, está localizada a uma altura de 0,60 metros e o recomendado por norma é de 0,90 metros. A área de aproximação ao bebedouro só é possível pela lateral do mesmo. O, também, não atende a norma que recomenda altura livre de no mínimo 0,73 metros do piso. Não é possível avanço sob o bebedouro de até 0,50 metros como recomendado por norma, por que esse vão livre não existe. O suporte para copos descartáveis respeita a altura de 1,20 metros do piso exigida pelo normativo.
