**ANÁLISE DAS CONDIÇÕES DE ACESSIBILIDADE PARA PESSOAS COM  
DEFICIÊNCIA NO BALNEÁRIO TERRA DAS ÁGUAS NO MUNICÍPIO DE  
SANTA HELENA-PR**

Trabalho apresentado na disciplina de Trabalho de Conclusão de Curso II, do Curso de Engenharia Civil, do Centro Universitário Assis Gurgacz, como requisito parcial para obtenção do título de Bacharel em Engenharia Civil.

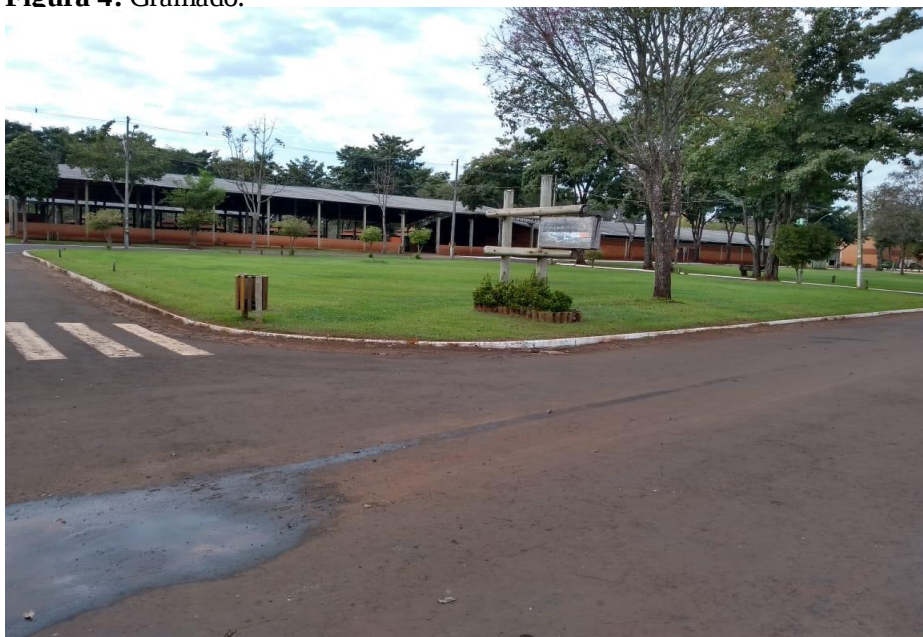
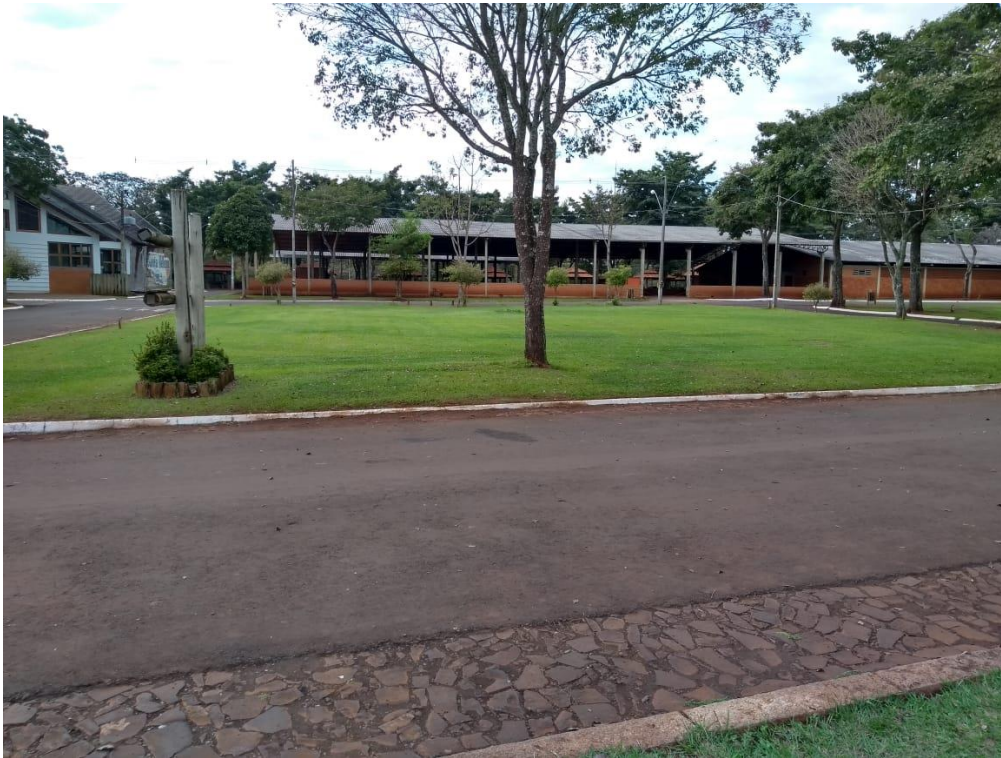
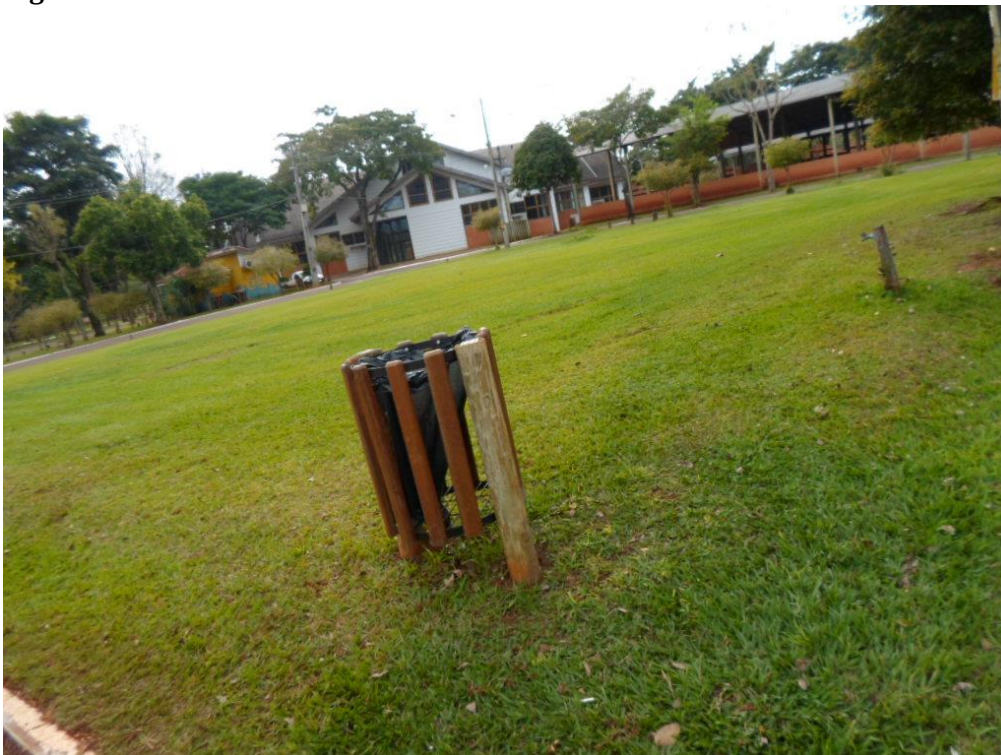
O local denominado como gramado está localizado no centro do balneário e é utilizado pelos usuários como um espaço de descontração, onde eles se reúnem entre amigos e familiares para divertir-se e entreter-se. É representado nas FIGURAS 4, 5 e 6.

| <b>PROBLEMAS ENCONTRADOS</b> | <b>SOLUÇÃO</b> |
|---|---|
| O local não possui nenhuma rampa de acesso, dificultando o ingresso de PCD, pois há um desnível que os prejudica. O desnível é de 15 cm. | Colocação de rampas de acesso com a largura mínima de 1,20 m e inclinação entre 5% e 8,33%. As rampas devem incorporar guias de balizamento (rodapé) com altura mínima de 0,05m. Ainda precisa possuir sinalização com piso tátil para deficientes visuais, piso antiderrapante e representação com o símbolo internacional do acesso. |

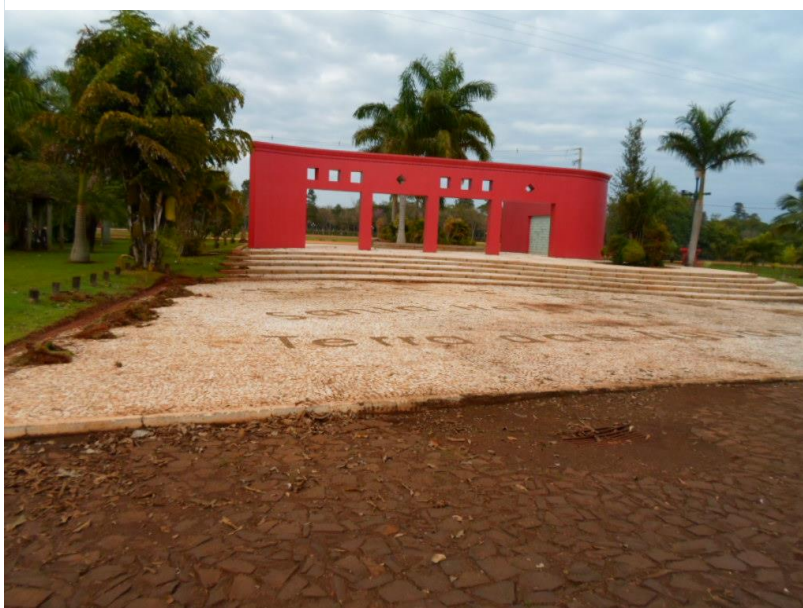
**Figura 7:** Acesso principal ao calçadão.

O local denominado calçadão é um espaço que envolve toda a orla do balneário. É usado pelos usuários com a finalidade de caminhadas, pedaladas, corridas, etc. O calçadão também é parte do conjunto de acesso à água. O acesso principal ao calçadão e o próprio calçadão em si estão representados respectivamente através das FIGURAS 7 e 8.

| <b>PROBLEMAS ENCONTRADOS</b> | <b>SOLUÇÃO</b> |
|---|---|
| O calçadão é feito de pedra portuguesa e não possui nenhum tipo de piso tátil, para auxílio dos deficientes visuais, isso torna a sua mobilidade praticamente impossível. | Colocação de piso tátil, em toda a extensão do calçadão, bem como nos seus acessos e rampas. Deve ser instalado de maneira que atenda a norma. |

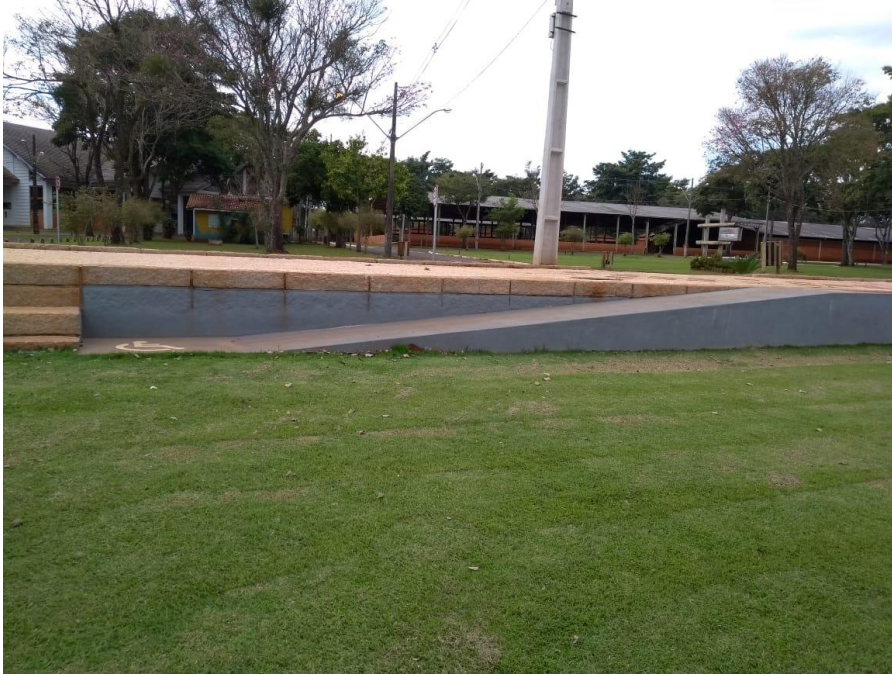
**Figura 9:** Rampa calçadão.

O calçadão possui escadas para o acesso à água, onde já existe uma rampa construída, ver FIGURA 9.

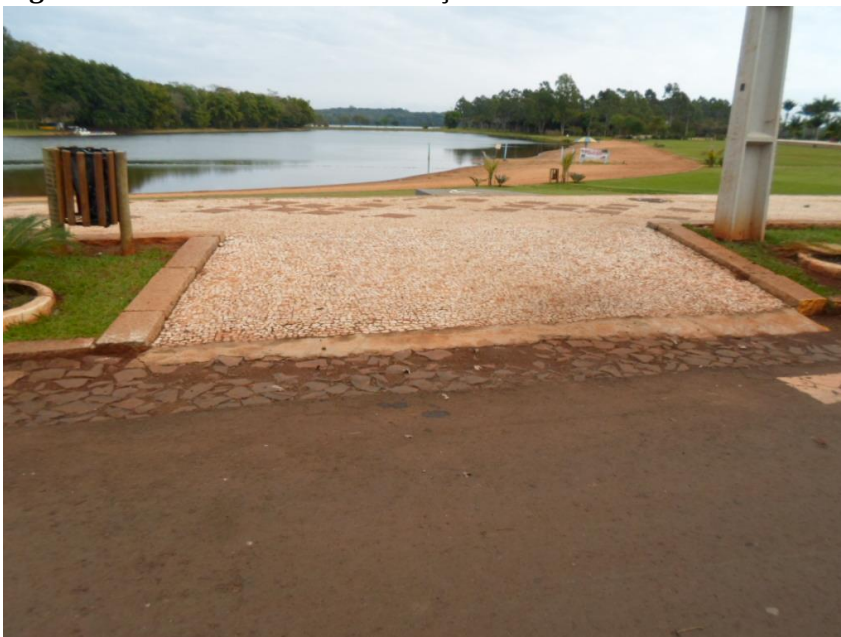
**Figura 10:** Acesso secundário ao calçadão.

O calçadão também possui um acesso secundário que está representado na FIGURA 10.

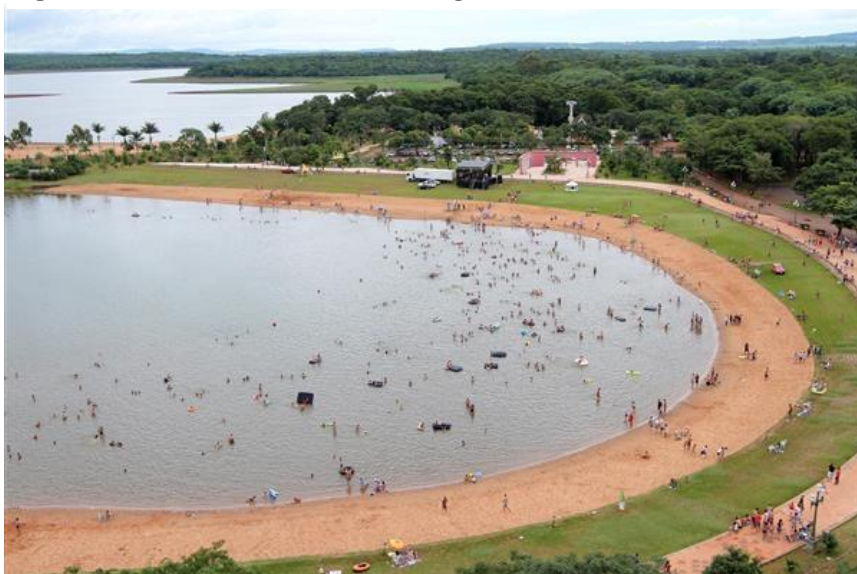
**Figura 11:** Vista aérea com foco na água.

O local tem águas calmas e limpas, usadas tanto para banho quanto para esportes náuticos. Originado às margens do maior lago artificial do mundo, o Lago de Itaipu. O lago também possui muitos lugares apropriados para a prática da pesca esportiva. As principais espécies encontradas são o Tucunaré e a Corvina. O local está representado nas FIGURAS 11 e 12.

Os problemas encontrados no local denominado água, bem como as possíveis soluções propostas estão apresentados na TABELA 4.

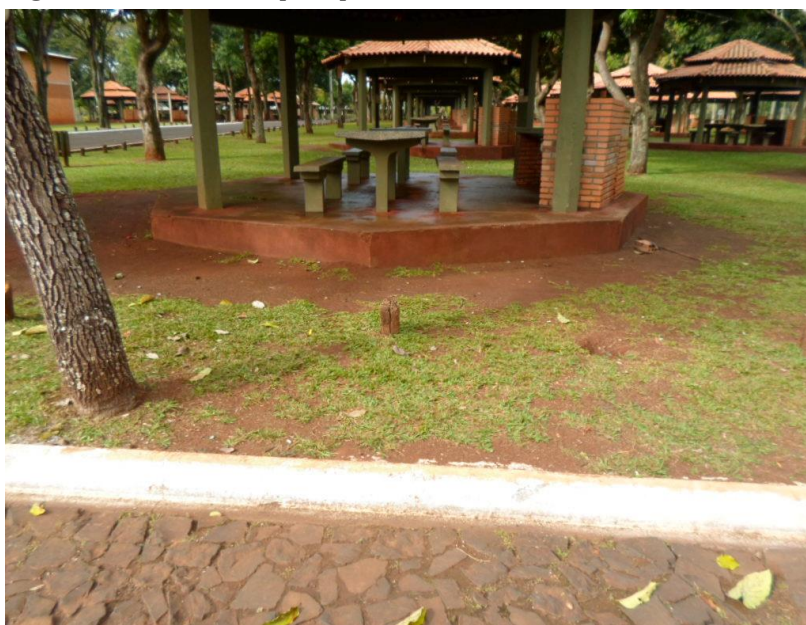
**Figura 13:** Acesso ao quiosque.

Os quiosques são espaços que possuem mesas, bancos, churrasqueira e pia. Nesse local, podem ser realizados almoços ou outros tipos de refeição, pois oferece uma estrutura boa. O acesso ao quiosque e o desnível existente no seu acesso, estão representados respectivamente nas FIGURAS 13 e 14.

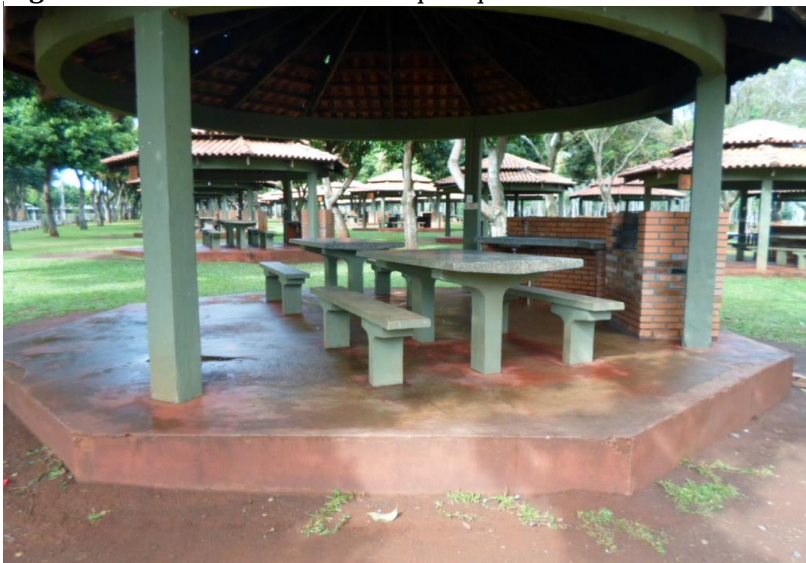
**Figura 14:** Desnível no acesso ao quiosque.

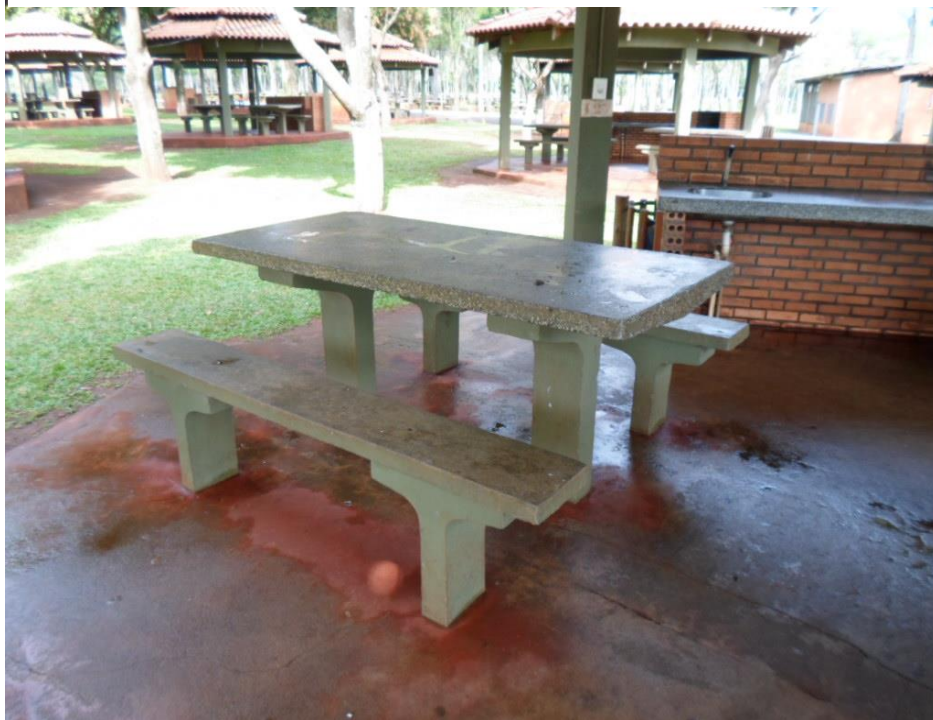
O quiosque possui mesas, bancos e pia, conforme está representado nas FIGURAS 15 e 16, que podem ser utilizados pelos usuários.

**Figura 15:** Mesa e banco existente no quiosque.

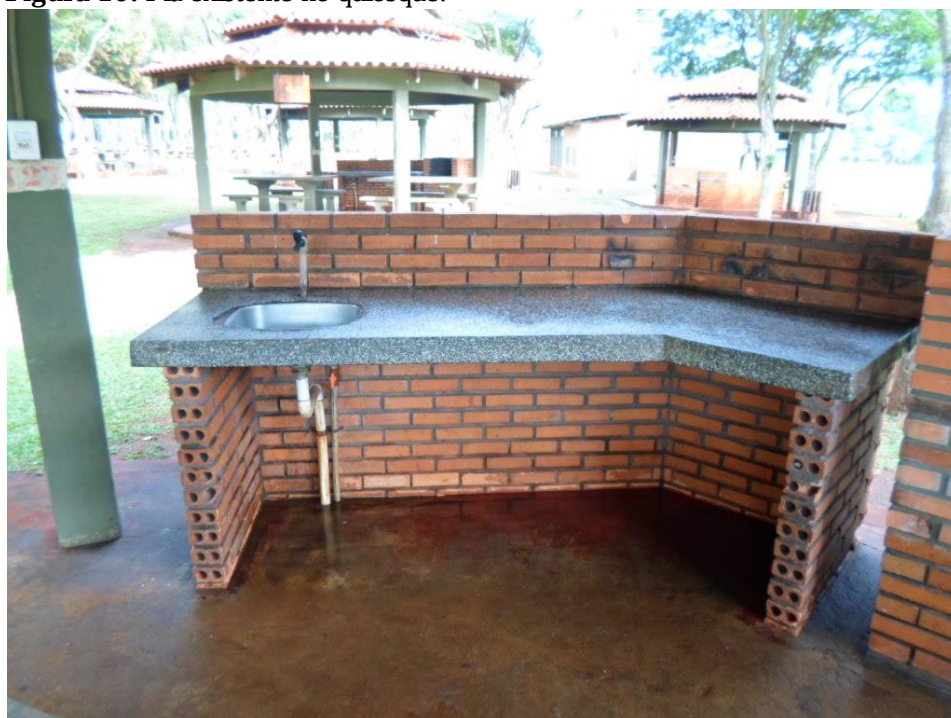
**Figura 16:** Pia existente no quiosque.

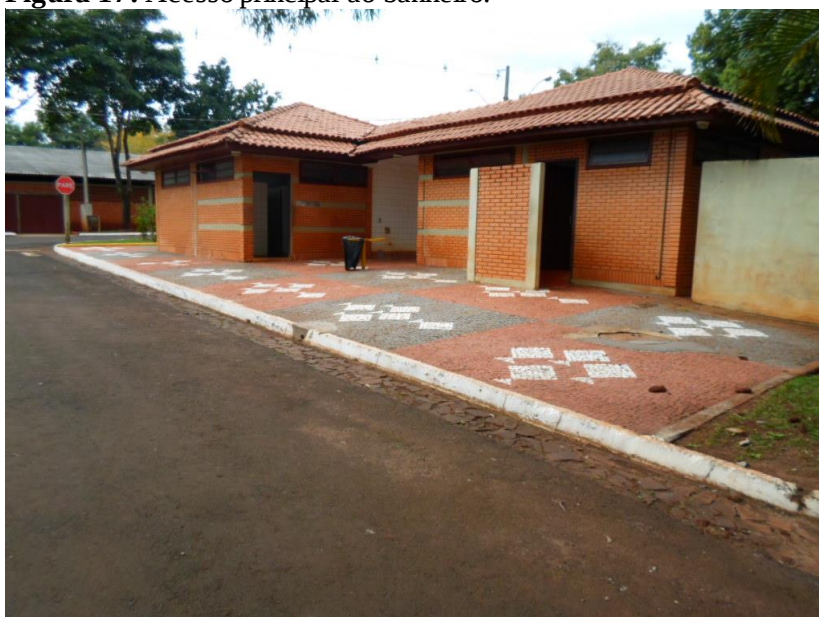
**Figura 17:** Acesso principal ao banheiro.

Todos os banheiros existentes no balneário possuem as mesmas dimensões e o mesmo layout, ver FIGURAS 17, 18 e 19.

| <b>PROBLEMAS ENCONTRADOS</b> | <b>SOLUÇÃO</b> |
|---|---|
| O acesso principal não tem nenhuma rampa que possibilite que o PcD vença o desnível de 15 cm do meio-fio, como é representado na Figura 17. | Colocação de rampa de acesso com a largura mínima de 1,20 m e inclinação entre 5% e 8,33%. As rampas devem incorporar guias de balizamento (rodapé) com altura mínima de 0,05m, instaladas ou construídas nos limites da largura da rampa. Ainda precisa possuir sinalização com piso tátil para deficientes visuais, piso antiderrapante e representação com o símbolo internacional do acesso. |

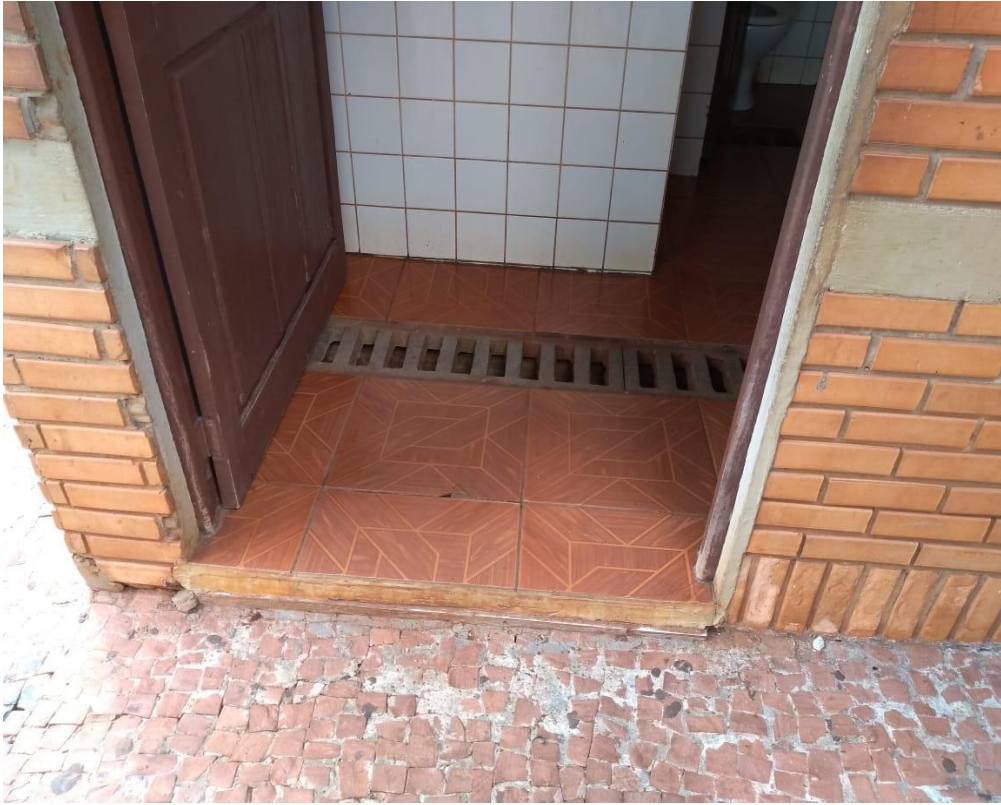
**Figura 18:** Porta de entrada do banheiro.

| <b>PROBLEMAS ENCONTRADOS</b> | <b>SOLUÇÃO</b> |
|---|---|
| A porta de entrada do banheiro possui um desnível de 10 cm, impedindo o acesso. | Colocação de rampa de acesso com a largura mínima de 1,20 m e inclinação entre 5% e 8,33%. As rampas devem incorporar guias de balizamento (rodapé) com altura mínima de 0,05m, instaladas ou construídas nos limites da largura da rampa. Ainda precisa possuir sinalização com piso tátil para deficientes visuais, piso antiderrapante e representação com o símbolo internacional do acesso. |

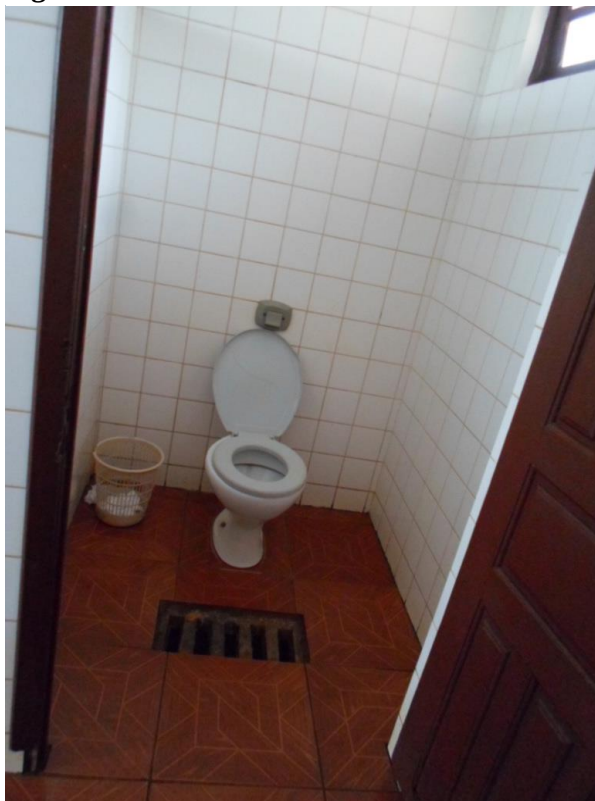
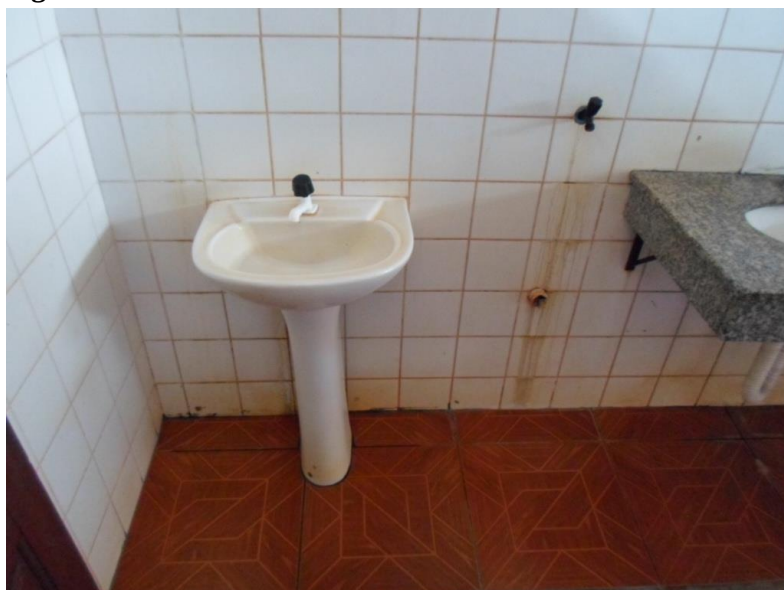
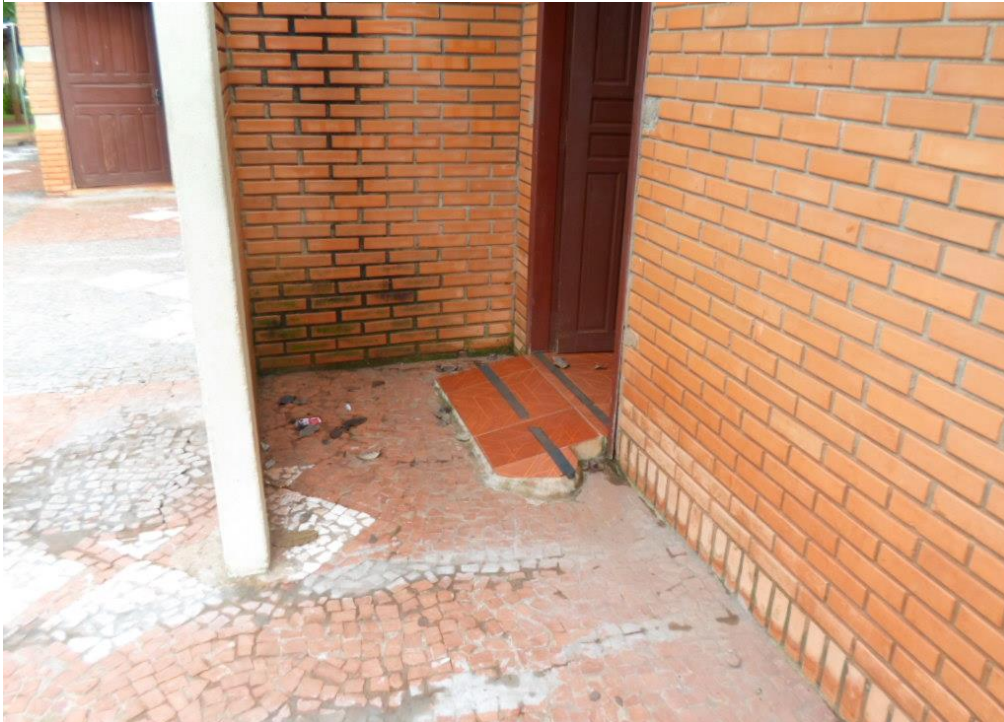
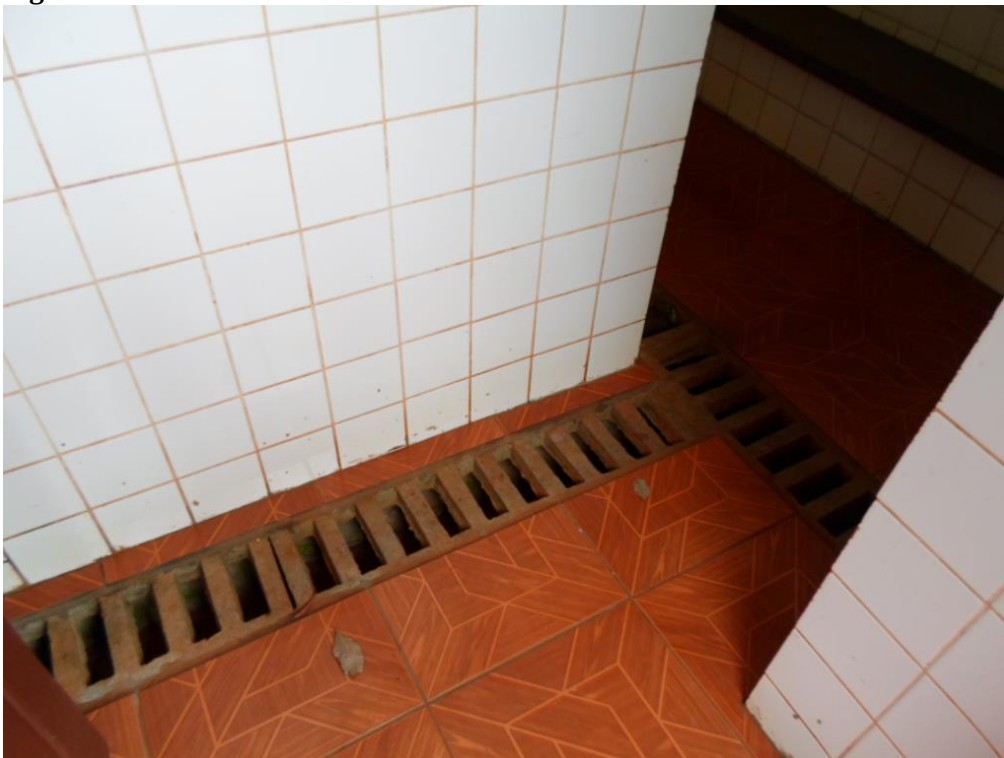
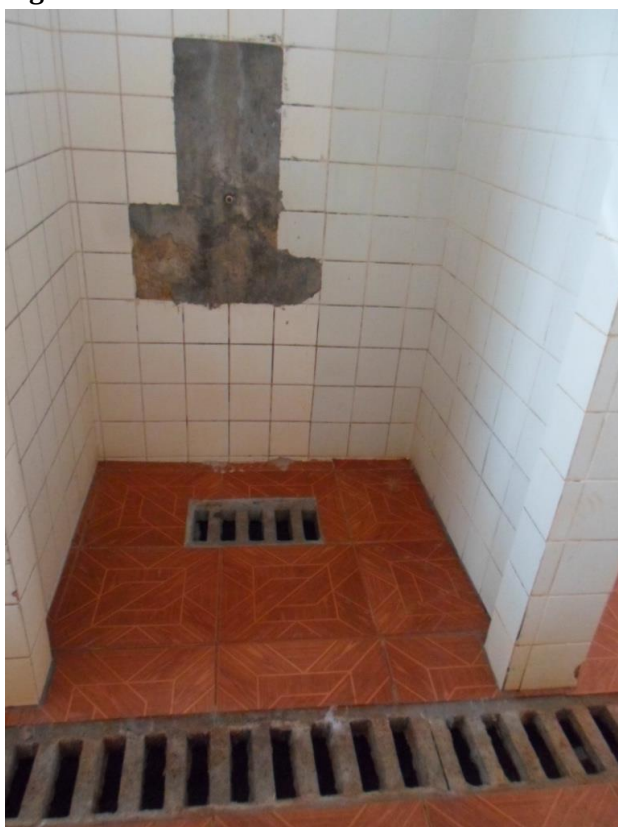
Estão dispostos em vários pontos do balneário, conforme APÊNDICE B. Os banheiros existentes no balneário possuem sanitários e também duchas para melhor atender os usuários, conforme está representado nas FIGURAS 20, 21, 22, 23 e 24.

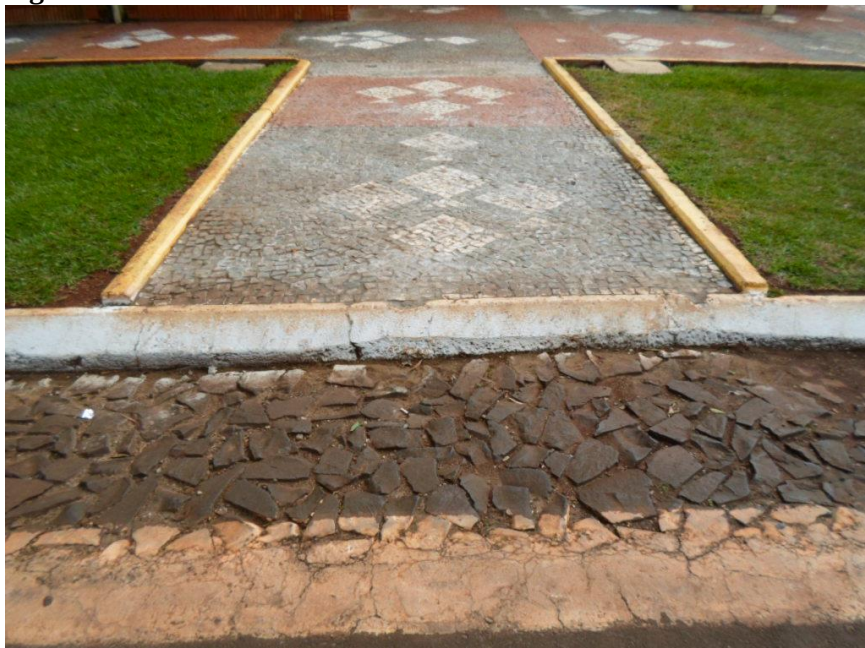
**Figura 25:** Acesso secundário ao banheiro.

O banheiro também tem um acesso secundário que fica do lado oposto ao acesso principal e está representado na FIGURA 25.

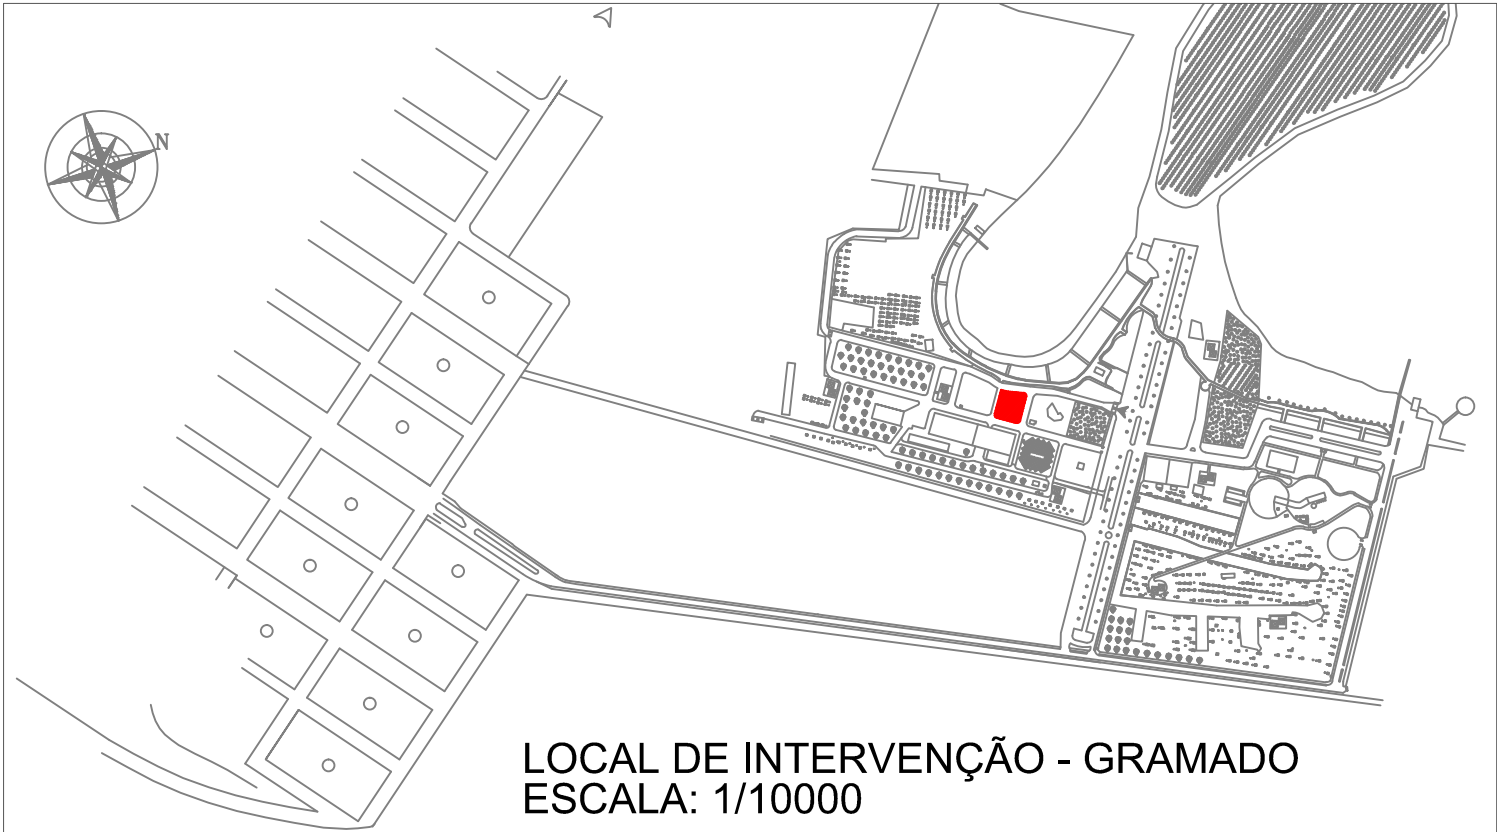
LOCAL DE INTERVENÇÃO - GRAMADO  
ESCALA: 1/10000

● ITEM EM ANÁLISE - GRAMADO
