**CENTRO UNIVERSITÁRIO ASSIS GURGACZ**

**COMPARAÇÃO DA DEGRADAÇÃO DE UM PAVIMENTO RODOVIÁRIO  
COM O PAVIMENTO DE UM LOTEAMENTO URBANO UM ANO APÓS A  
CONCLUSÃO DAS OBRAS**

Trabalho apresentado na disciplina de Trabalho de Conclusão de Curso II, do Curso de Engenharia Civil, do Centro Universitário Assis Gurgacz, como requisito parcial para obtenção do título de Bacharel em Engenharia Civil.

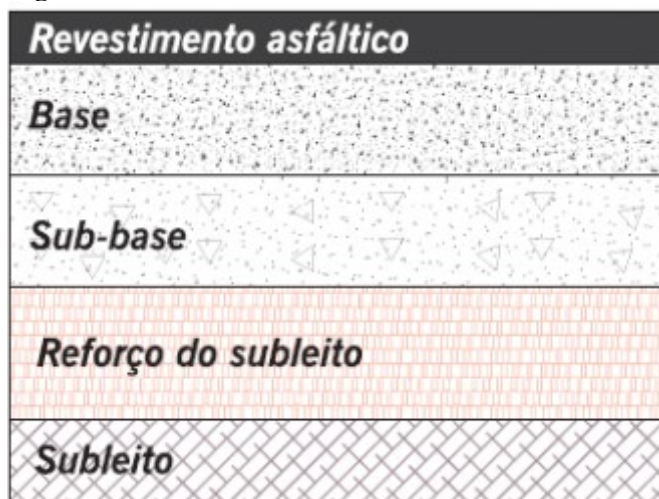
**Figura 1:** Pavimento flexível.

São estruturas de pavimentos que se encontram em intermédio ao pavimento rígido e ao pavimento flexível, também conhecido como pavimentos semi-flexíveis, conforme Figura 1. Medina (1997), define que quando há uma camada de concreto sobre a camada betuminosa, essa estrutura se caracteriza como semirrígidos. O autor cita ainda que quando há camada de concreto asfáltico sobre uma camada de concreto, esse se caracteriza como pavimento composto.

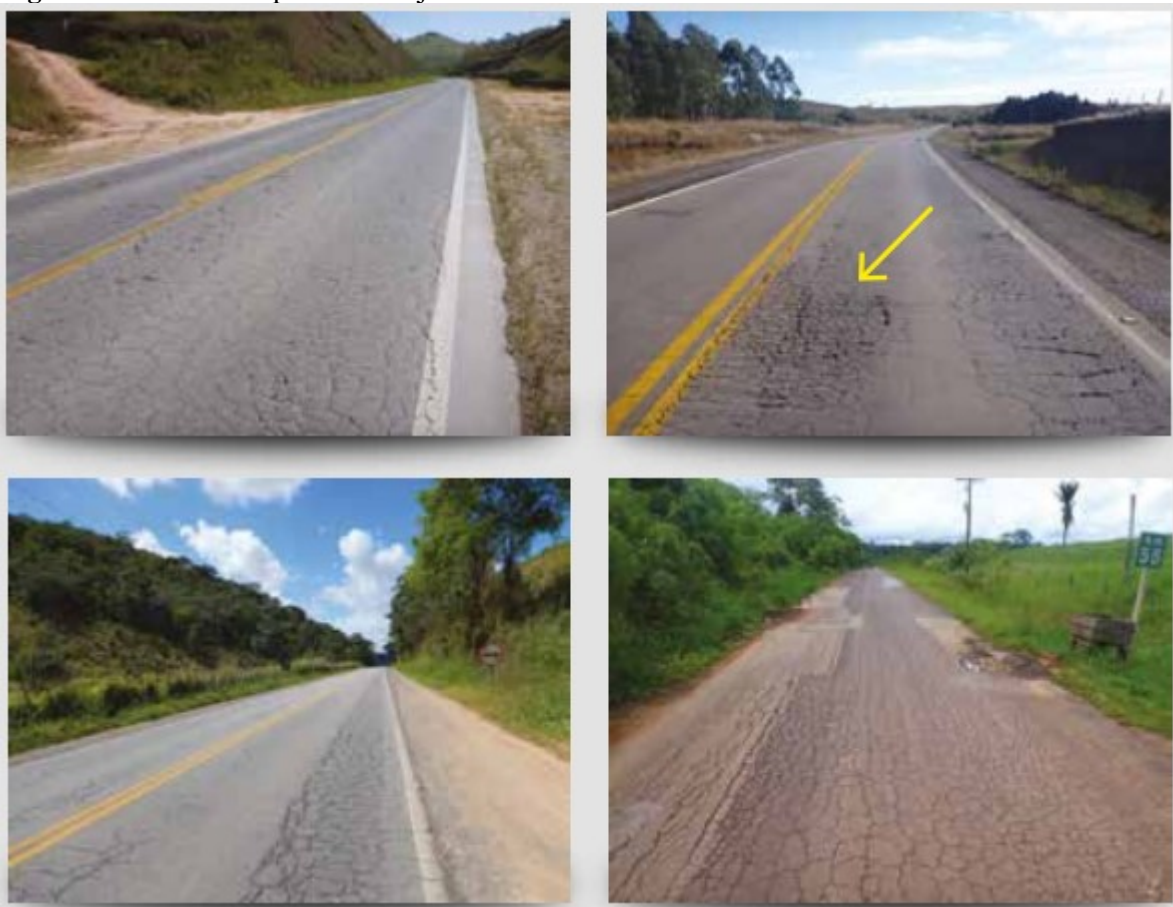
**Figura 2:** Trincas do tipo couro de jacaré.

A CNT (2017) define esse tipo de trinca como sendo um conjunto de trincas interligadas umas às outras, sem direção pré-definidas, com semelhança a um couro de jacaré como poder ser notado na Figura 2.

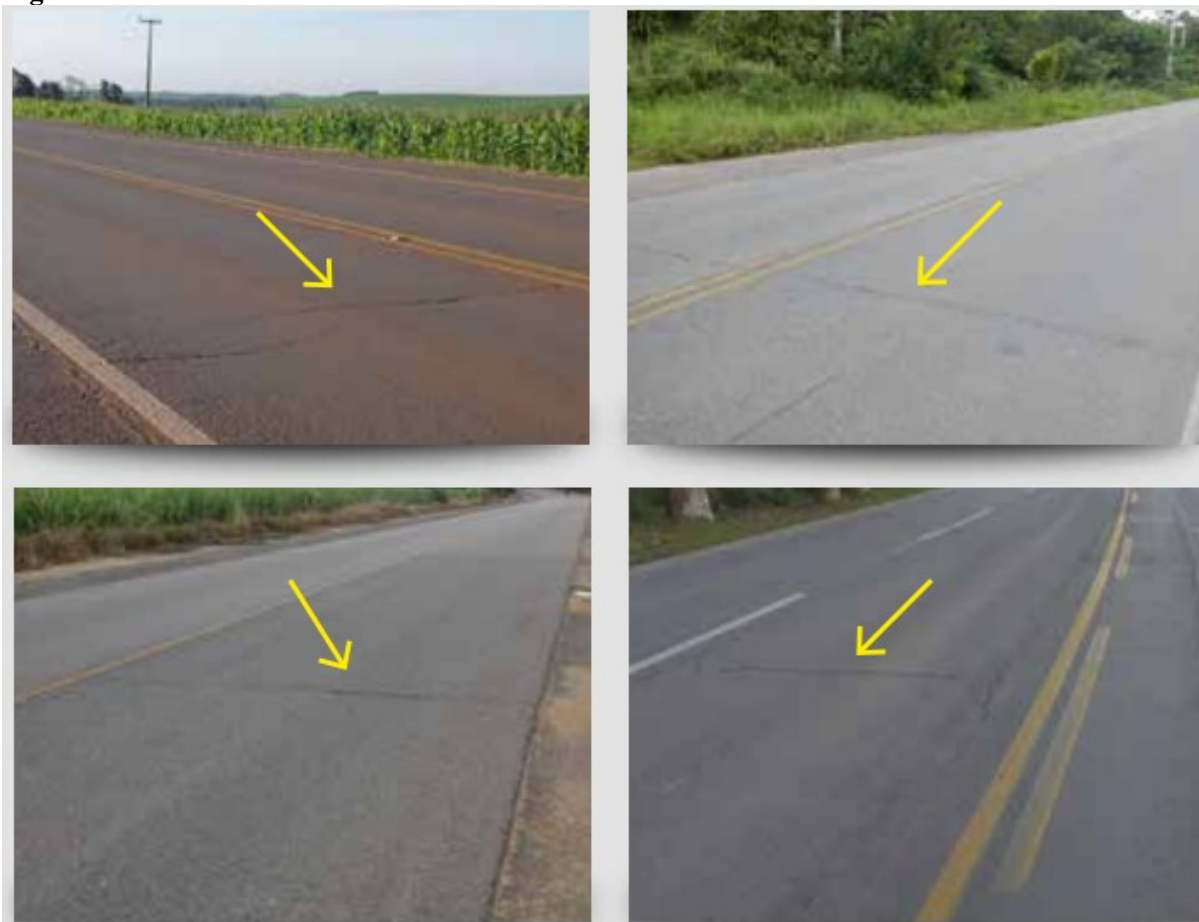
**Figura 3:** Trincas transversais.

Trincamento transversal são fendilhamentos perpendiculares ao eixo da pista de rolamento, que pode aparecer ao longo de qualquer parte da superfície do pavimento conforme Figura 3. São caracterizados como curtos, quando sua extensão for inferior a 1 metro, caso contrário, são consideradas longas (DOMINGUES, 1993).

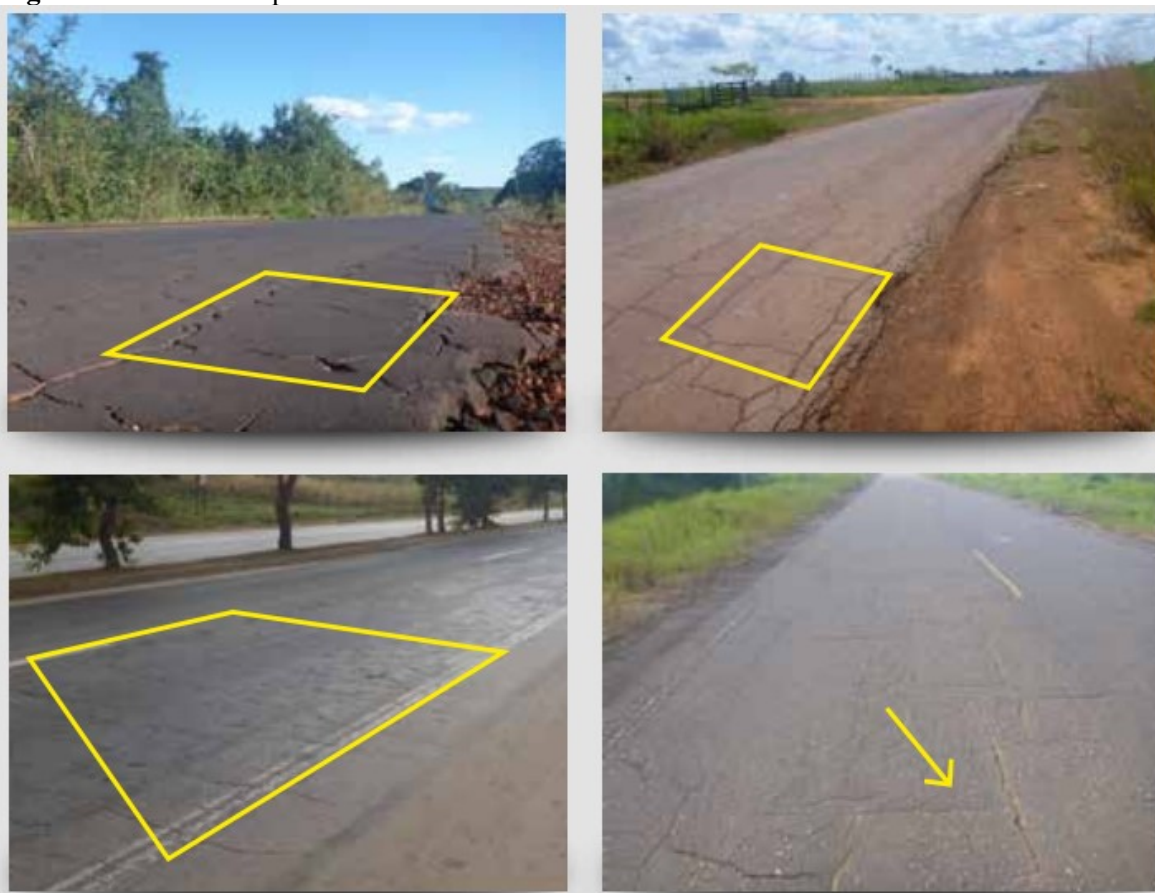
**Figura 5:** Trincas do tipo bloco.

Trincamento em bloco é um aglomerado de trincas, presentes na superfície do pavimento, que divide o asfalto em peças retangulares com tamanhos diversos, com áreas entre 0,1 metro quadrado, tendo lados com aproximadamente 30 centímetros, até 10 metros quadrados, ou lados com aproximadamente 3 metros. Quando formam grandes blocos como mostrado na Figura 5, são geralmente caracterizados como trincamento longitudinal e transversal (DOMINGUES, 1993).

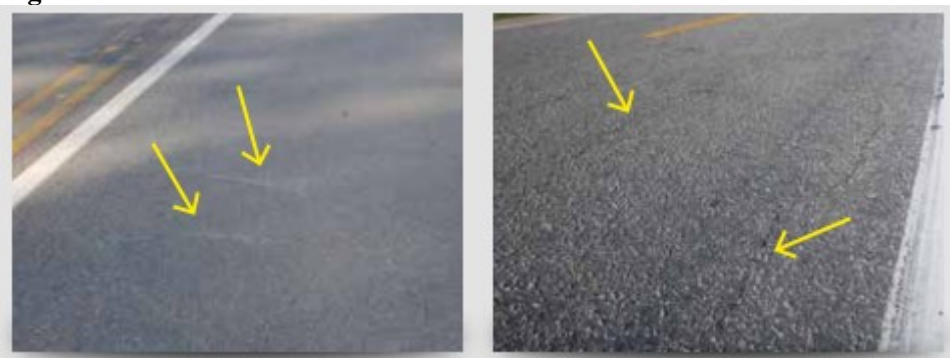
**Figura 6:** Fissuras.

Fissura é uma rachadura fina sobre a superfície de uma pista de rolamento como pode ser observada na Figura 6, como se fosse uma trinca fina de uma rocha ou de um solo, com uma ruptura do material devido a efeitos das ações químicas ou então mecânicas, e imperceptíveis a olho nu (DNIT, 1997).

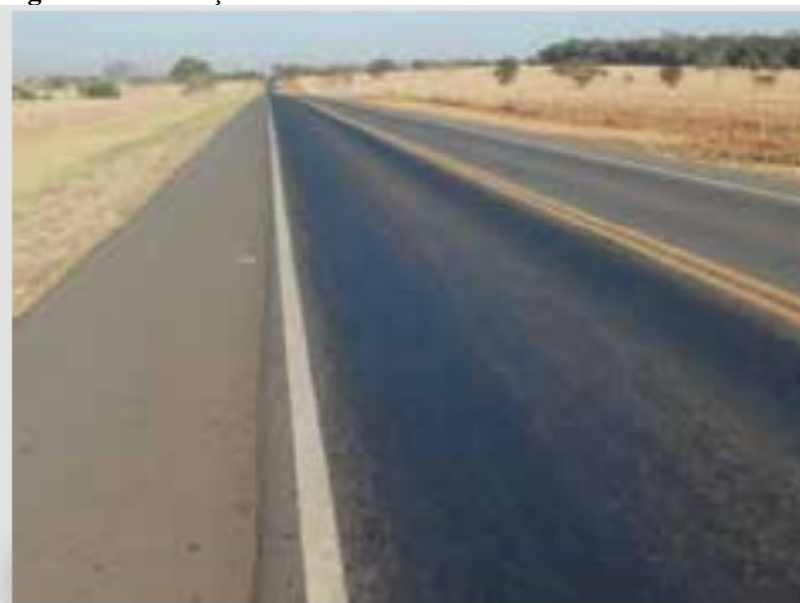
**Figura 7:** Exsudação.

O DNIT (1997) denomina como o aparecimento de ligante betuminoso na superfície do pavimento, ou como um defeito na estrutura da superfície dos pavimentos flexíveis ou semirrígidos, ocasionados por excesso de ligante betuminoso, com uma coloração mais escura na pista de rolamento, esse que deve ser considerado na hora de fazer a avaliação da pista.

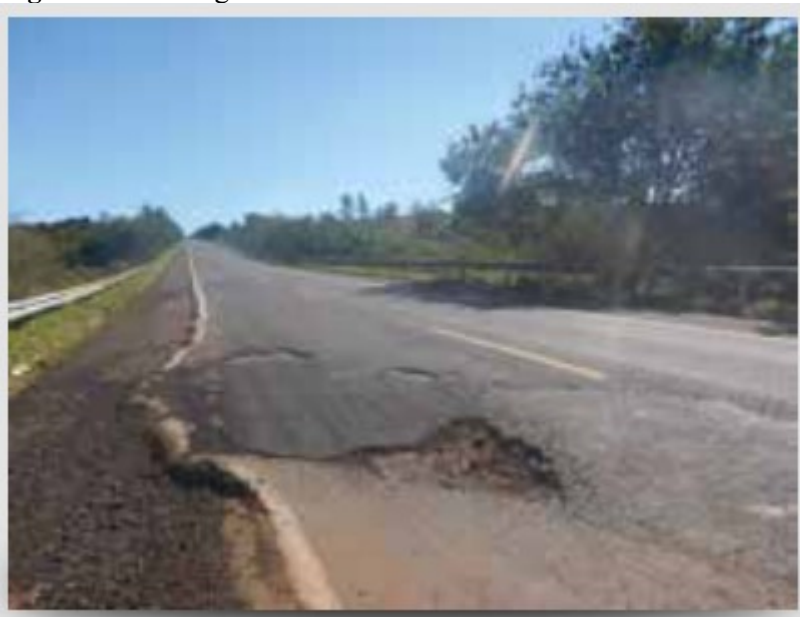
**Figura 8:** Escorregamento.

A CNT (2017), define escorregamento como deslocamento da camada de revestimento em relação às camadas inferiores, gerando o aparecimento de fendas no formato de meia lua.

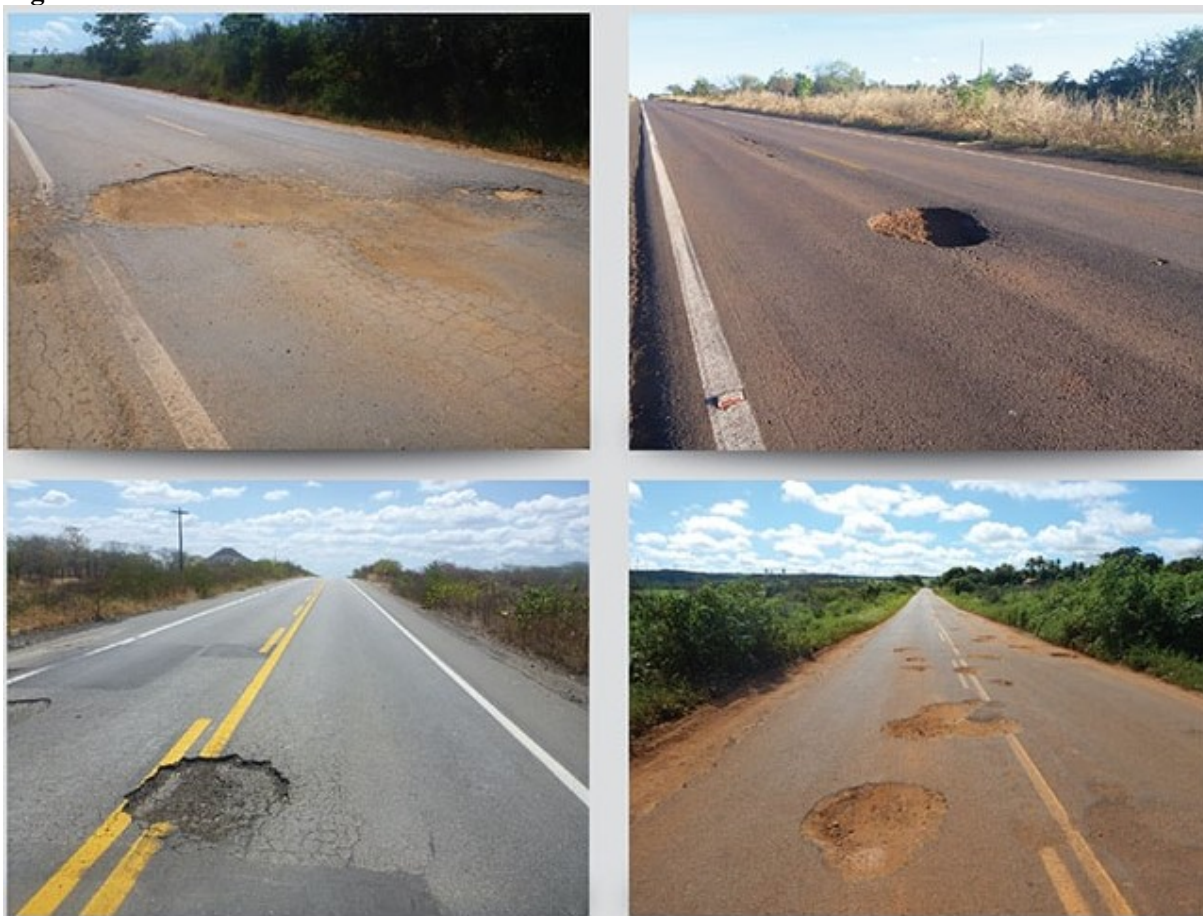
**Figura 9:** Painelas ou buracos.

Balbo (1997), em sua descrição sobre panelas ou buracos, relata como sendo a presença de cavidades na superfície do pavimento, caracterizada por falta de materiais, por consequência podendo afetar as camadas de base ou até mesmo a de subleito da estrutura. Balbo ainda descreve algumas possíveis causas, por exemplo a desagregação do revestimento trincado, evolução de afundamentos localizados, descolamento de revestimentos sobre antigos revestimentos ou base.

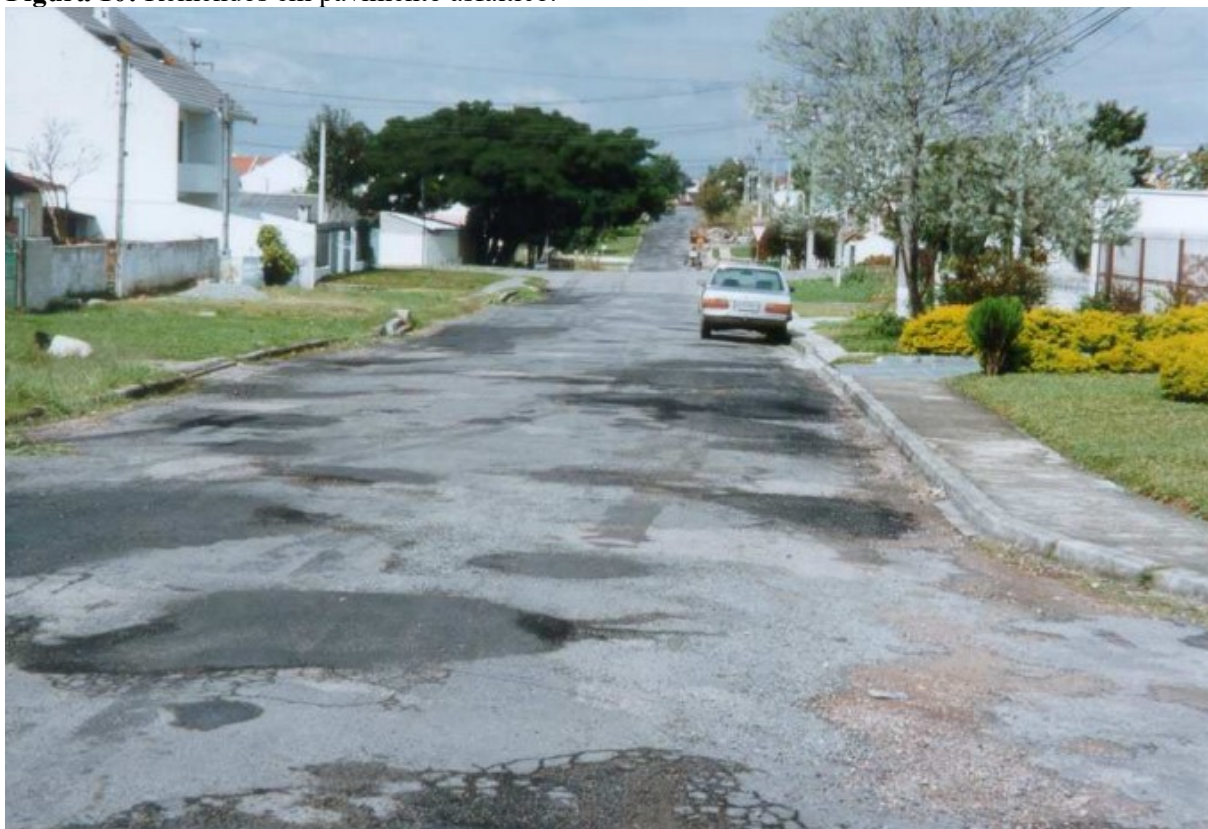
**Figura 10:** Remendos em pavimento asfáltico.

Remendos são considerados como áreas pequenas consertadas, apresentando em sua composição características físicas diferentes da superfície asfáltica original como pode ser notado na Figura 10, podendo ter suas formas diferenciadas conforme o nível da patologia. São conhecidas como intervenções corretivas, sendo necessário, por consequência de afundamentos, escorregamentos, trincas interligadas, buracos e diversos outros tipos (BALBO, 1997).

Domingues (1993) esclarece que por mais que seja uma correção de patologia, os remendos comprometem a funcionalidade do pavimento, devido ao desconforto que o usuário irá sentir ao trafegar por essa área. O remendo apresenta um local de maior vulnerabilidade à deterioração, devendo então ser considerado como uma patologia.

Remendo é um tipo de preenchimento com massa asfáltica, de patologias do tipo panelas ou depressões, podendo ser chamado de restauração, mas deve ser caracterizado como um defeito do pavimento, devido poder ocasionar prejuízos ao usuário (BERNUCCI, 2008).

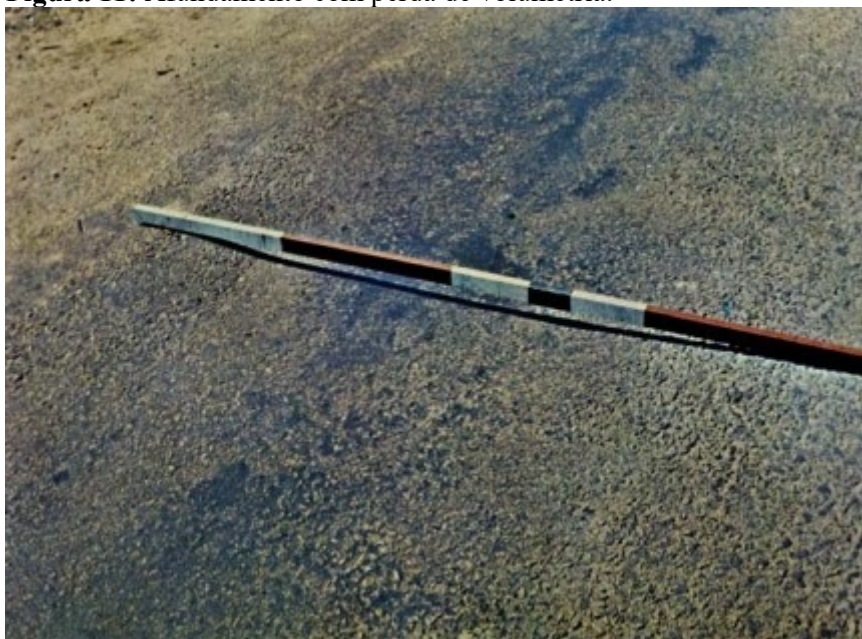
**Figura 11:** Afundamento com perda de volumetria.

Depressão nas trilhas de rolamento do pavimento, com ou sem deslizamento, podendo ficar elevado em trechos da borda desse afundamento, denominado deformação plástica. (DOMINGUES, 1993).

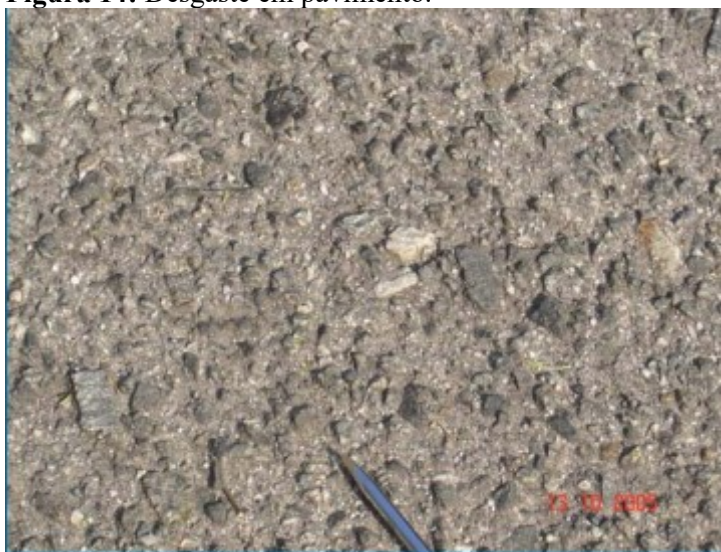
**Figura 14:** Desgaste em pavimento.

Todo pavimento tem a necessidade de receber manutenções periódicas, pois o desgaste dos pavimentos é proveniente de fissuras, depressões e outros tipos de falhas similares (DEL VAL MELÚS, 2010).

Caso a ocorrência seja em idades iniciais, a origem do problema pode ser o superaquecimento do asfalto nas usinas ou então a falta de ligante na mistura asfáltica.
