**ANÁLISE CONTINUADA DOS ÍNDICES DE DEGRADAÇÃO PRECOCE E  
PROJEÇÃO DA VIDA ÚTIL DO PAVIMENTO FLEXÍVEL NA BR-163 ENTRE O  
KM 266 E KM 274**

Trabalho apresentado para a disciplina de Trabalho de Conclusão de Curso II, do Curso de Engenharia Civil, do Centro Universitário Assis Gurgacz, como requisito parcial para obtenção do título de Bacharel em Engenharia Civil.

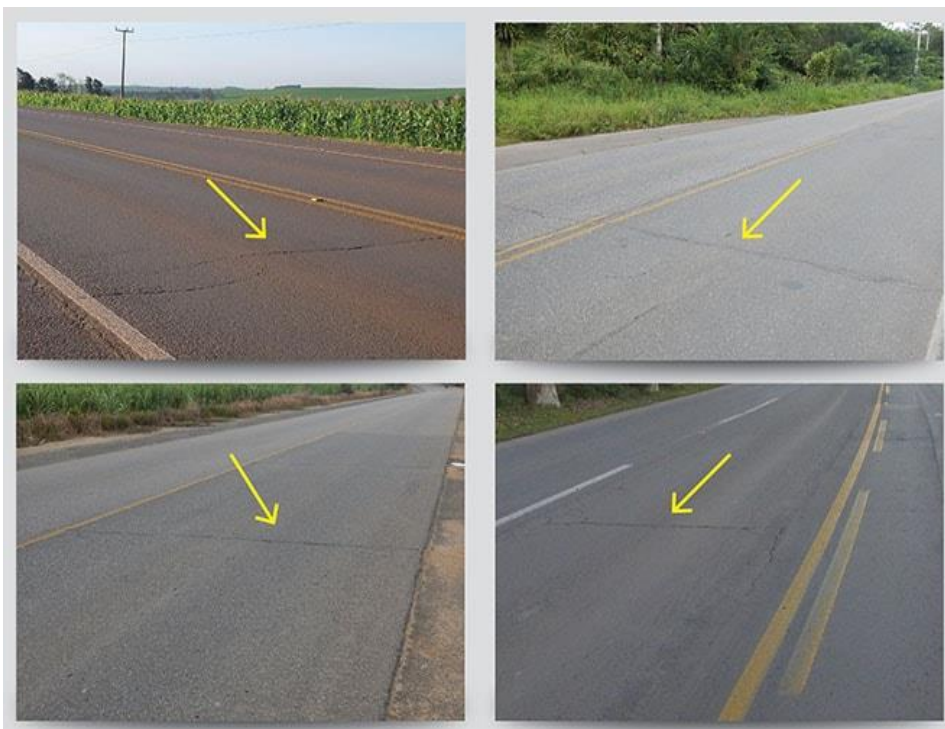
**Figura 2** - Trinca isolada - Transversal

- Trinca Transversal: São fendas isoladas as quais se mostram em direções ortogonais em relação ao eixo da via. Podendo ser classificadas em trinca transversal curta, quando a mesma apresentar extensões menores de 100 cm e trinca transversal longa quando a mesma apresentar extensões superiores a 100 cm (DNIT, 2003). A Figura 2 apresenta exemplos de trincas dispostas transversalmente ao eixo da via.

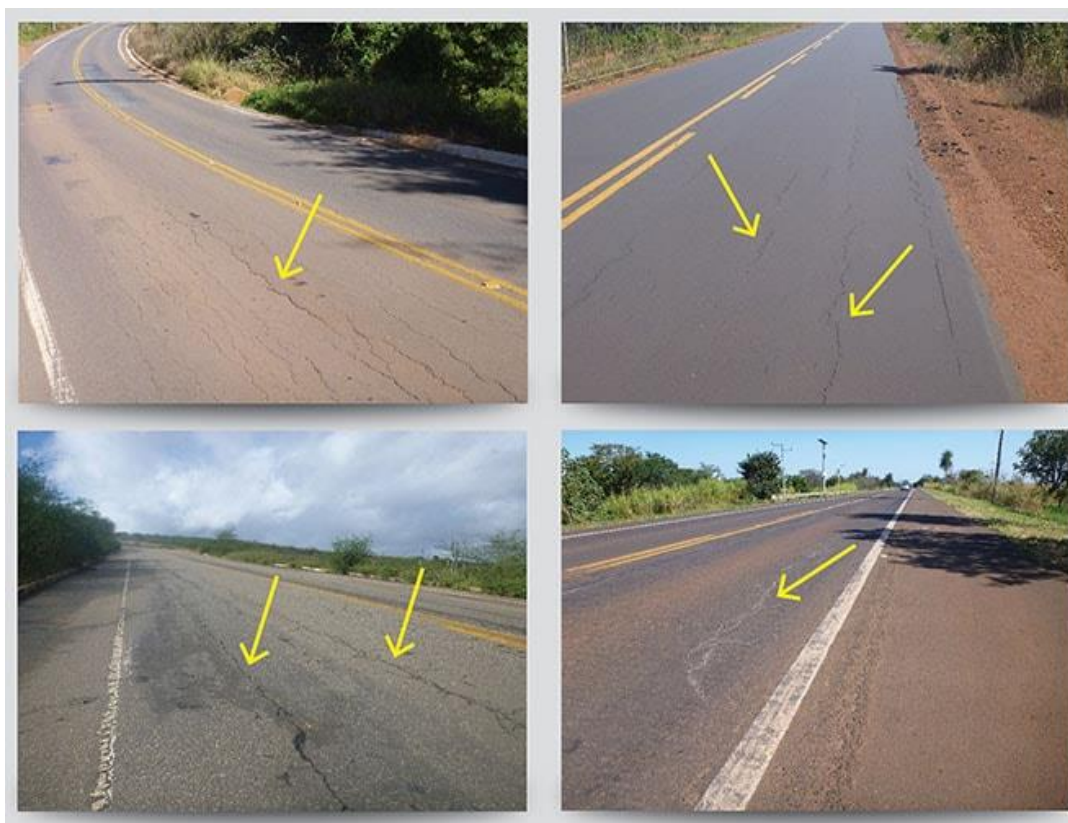
**Figura 3** - Trinca isolada – Longitudinal

- Trinca Longitudinal: São fendas isoladas as quais se mostram em direções paralelas em relação ao eixo da via. Podem ser classificadas em trinca longitudinal curta, quando a mesma apresentar extensões menores de 100 cm e trinca longitudinal longa quando a mesma apresentar extensões superiores a 100 cm (DNIT, 2003). A Figura 3 apresenta trincas dispostas longitudinalmente ao eixo da via.

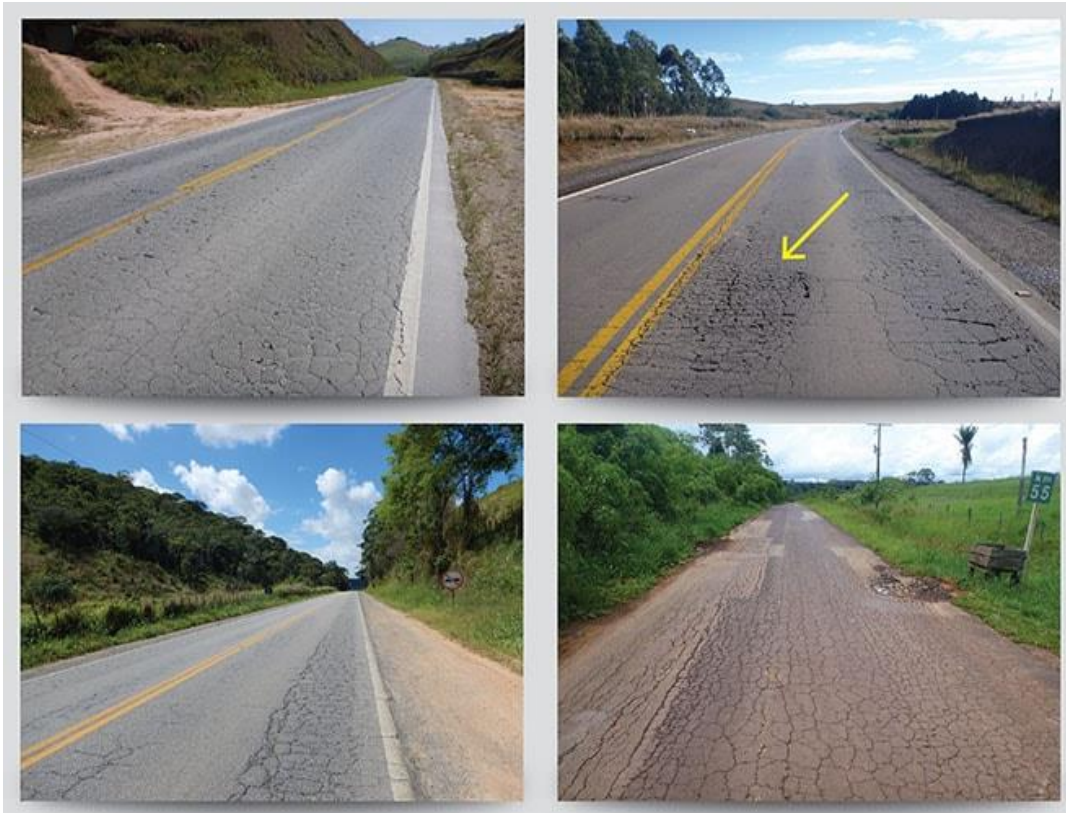
**Figura 4** - Trinca tipo “Couro de Jacaré”

- Trinca tipo “Couro de Jacaré”: É um conjunto de trincas interligadas formando uma malha composta de peças por orientações variadas com ângulos agudos e muitos lados. Caracteriza o fim da vida útil do revestimento (DOMINGUES, 1993). A Figura 4 apresenta exemplos de trincas do tipo “Couro de Jacaré”.

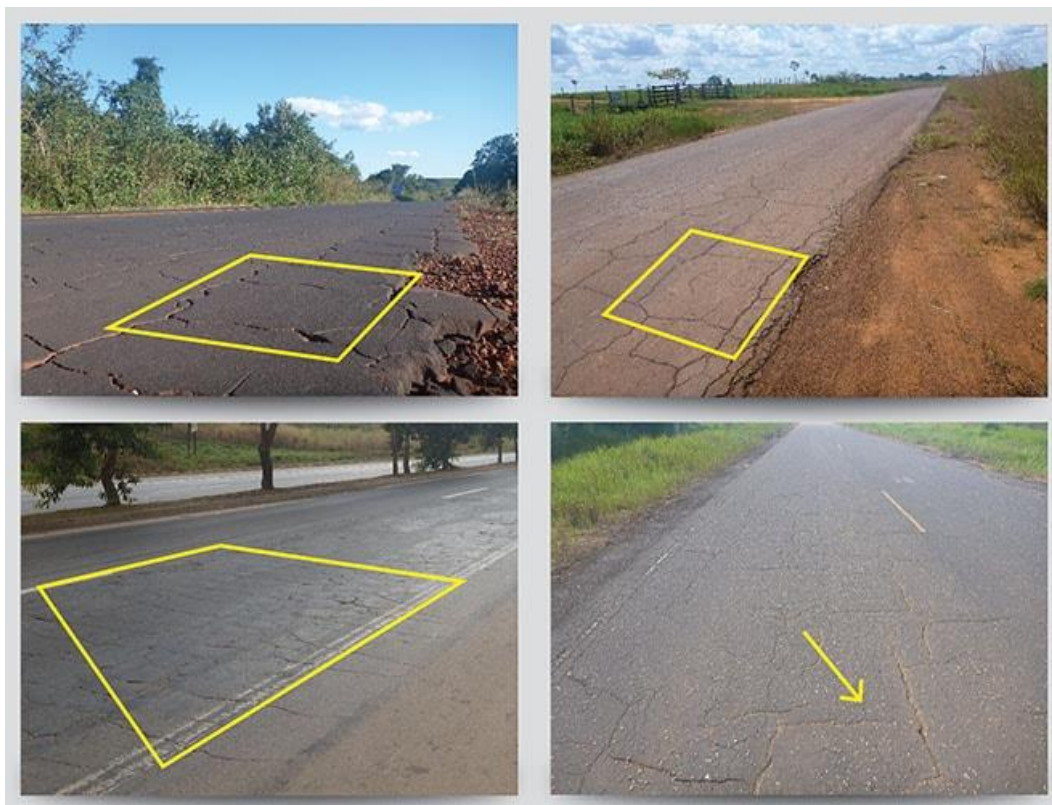
**Figura 5** - Trinca tipo “Bloco”

Trinca tipo “Bloco”: Caracteriza-se por um conjunto de trincas interligadas, formada por blocos com lados bem definidos, podendo apresentar erosão nas bordas (DNIT, 2003). A Figura 5, nos mostra claramente as trincas do tipo “Bloco”. Segundo Domingues (1993), podem apresentar áreas variando entre 0,1 m<sup>2</sup> e até 10 m<sup>2</sup>. No caso de ocorrer em grandes blocos, poderá ser classificado como trincamento longitudinal e transversal.

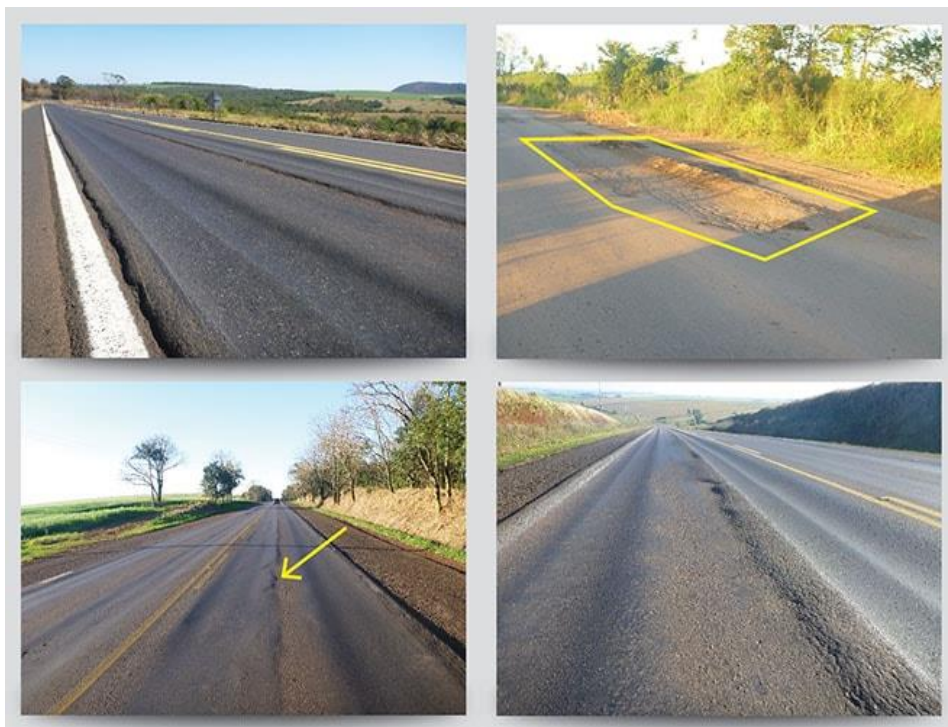
**Figura 6 - Afundamento Plástico**

Segundo Domingues (1993), trata-se de uma cavidade formatada nos trilhos de roda normalmente acompanhadas de deslizamento e, elevação das bordas deste achatamento. Esta deformação é causada pela fluência plástica de uma ou mais camadas do pavimento do subleito. É classificada de duas maneiras quanto ao seu prolongamento: Afundamento plástico local, quando a extensão do feito ser inferior a 6 m. Afundamento plástico da trilha de roda, quando sua extensão for superior a 6 m e acompanhar o trilho de roda dos veículos. A Figura 6 apresenta claramente a trilha de roda, a qual apresenta a principal característica desta deformação.

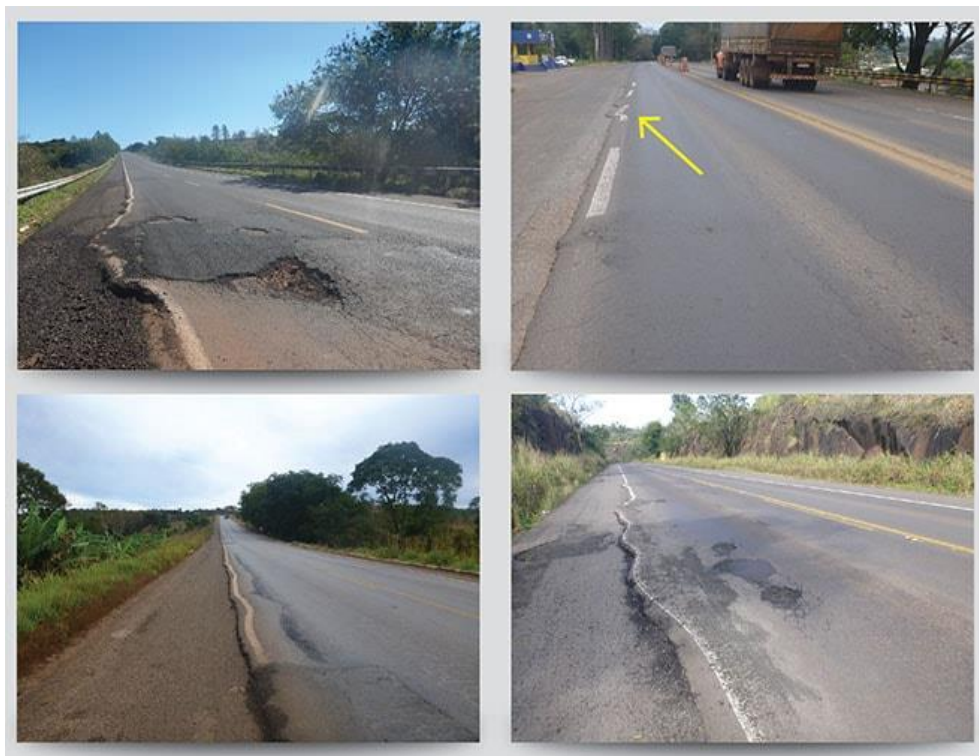
**Figura 7 - Escorregamento**

Para Silva (2011), é o escorregamento do revestimento asfáltico em relação à camada de base. É facilmente encontrado em locais de trânsito pesado, onde há áreas de frenagem e de intersecções. A Figura 7 representa o escorregamento.

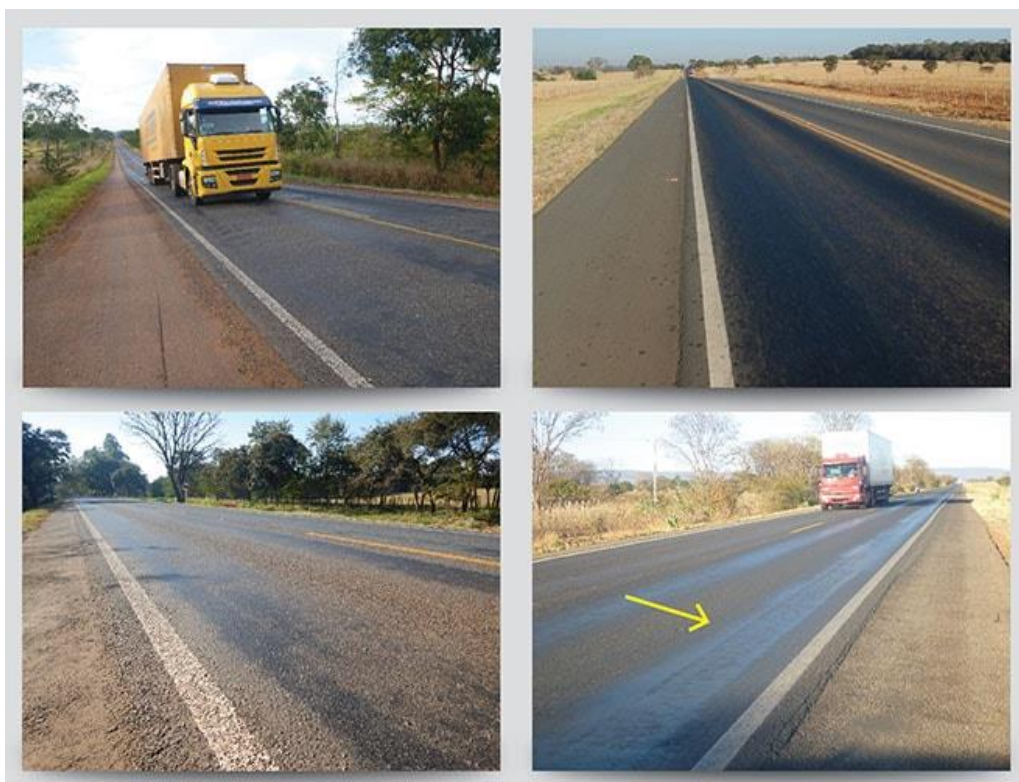
**Figura 8** - Exsudação

Para o Glossário de Termos Técnicos Rodoviários (2017), exsudação é um defeito caracterizado pelo excesso de material ligante betuminoso o qual aflora sobre a superfície do pavimento, facilmente observado pelas manchas escuras sobre o pavimento, como mostra a Figura 8.

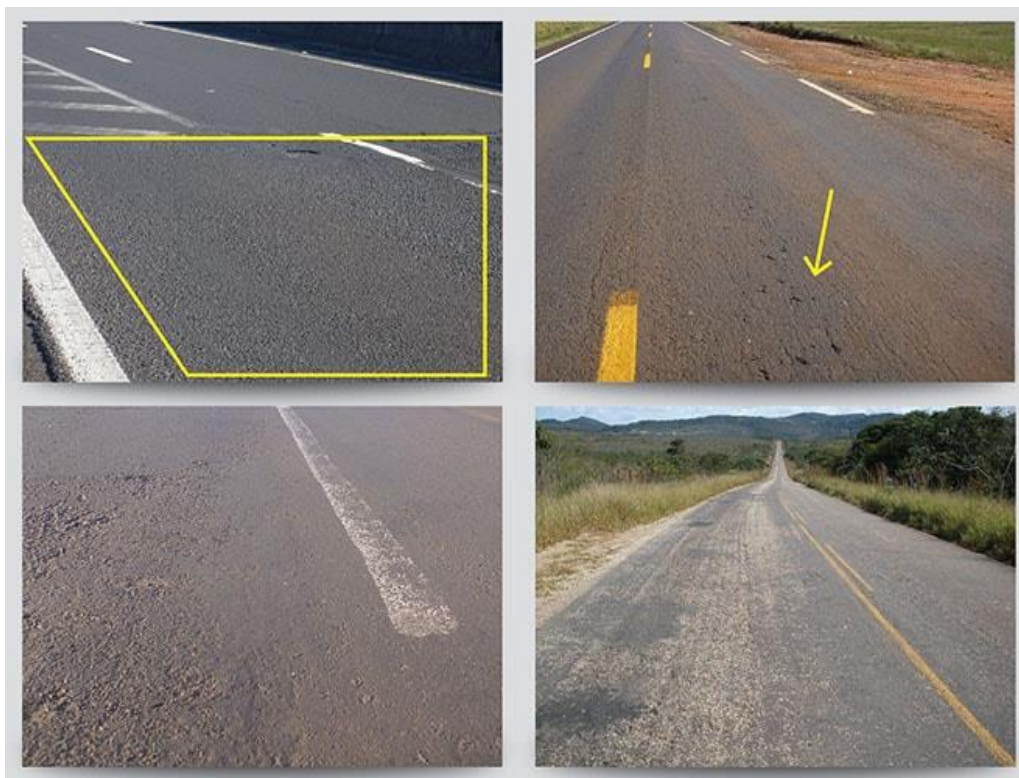
**Figura 9 - Desgaste**

Segundo o DNIT (2003), é caracterizado pelo efeito de arrancamento do agregado, deixando uma superfície áspera. É provocado pela ação do tempo e do tráfego. A Figura 9 apresenta exemplo de desgaste, mostrando claramente o aspecto áspero, sendo esta a principal característica desta patologia.

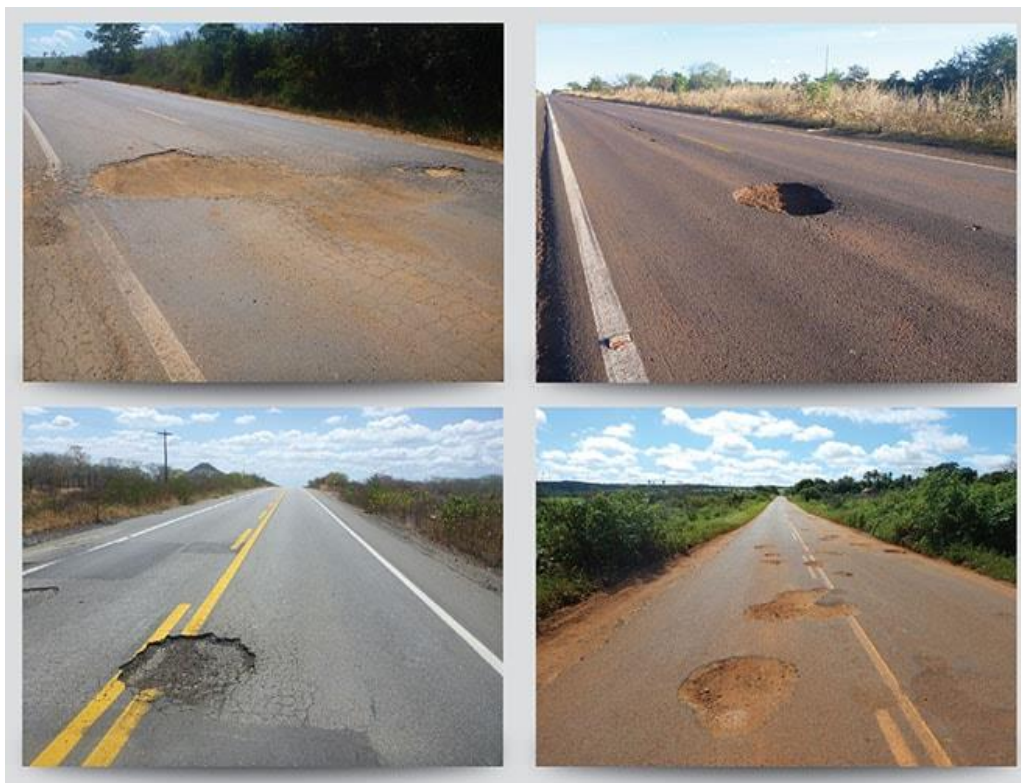
**Figura 10** - Panela

São cavidades que se formam no revestimento por diversas causas, podendo gerar problemas estruturais entre as camadas do pavimento (DNIT, 2003). A Figura 10 apresenta esta patologia.

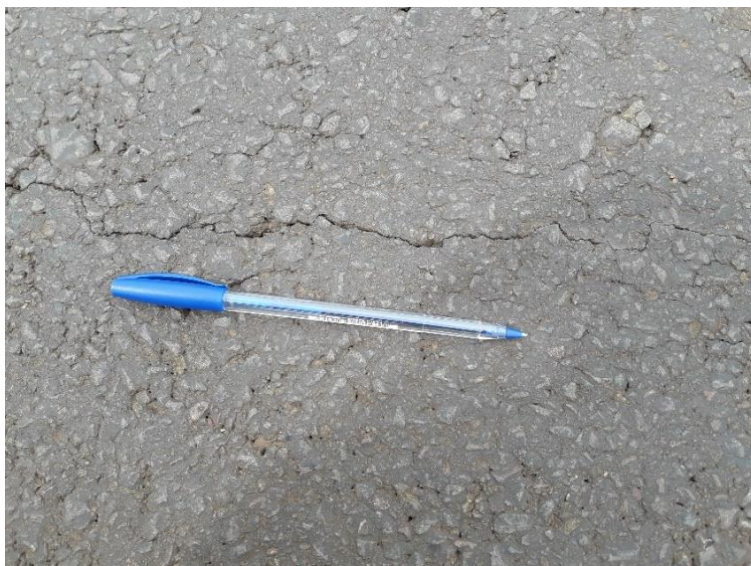
**Figura 12** – Tamanho da fissura comparada a uma caneta.

As trincas são consideradas o início da degradação do pavimento. Elas aumentam a infiltração de água na camada de revestimento, que facilitam a degradação do pavimento. Podem ser causadas pelo excesso de carga ao causar esmagamento no pavimento, má execução da camada betuminosa ou retração térmica.

As trincas foram os defeitos mais encontrados sobre o pavimento. Este defeito representou aproximadamente 80% de todas as patologias encontradas. Na Figura 12 podemos analisar uma fissura encontrada sobre o pavimento, a qual correspondeu a 55,78% do total de defeitos encontrados. Na Figura 13, consta uma Trinca do tipo “Jacaré”, este defeito corresponde a 11,60% do total de patologias encontradas. Para o cálculo do IGG, as trincas representam a menor gravidade, podendo ser observado pelo seu fator de ponderação igual a 0,2, entretanto, o trincamento excessivo do trecho em questão, acabou tornando-a responsável pelos elevados valores de IGG.

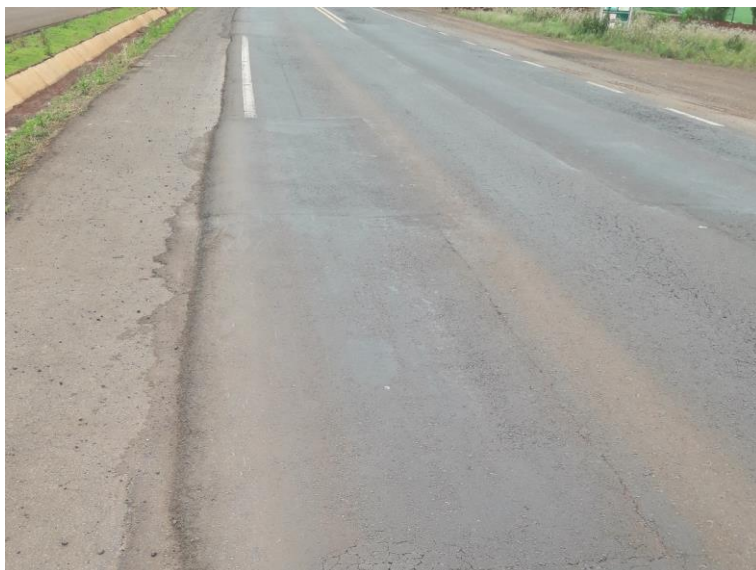
**Figura 14** – Remendo com Exsudação

Esta Patologia representa a segunda maior quantidade nos defeitos encontrados no segmento, representando 7,50% das imperfeições. Geralmente causada, pelo excesso de cimento asfáltico de petróleo na mistura, a exsudação pode trazer riscos aos usuários, principalmente em dias de chuvas, por deixar a superfície do pavimento “lisa”. Na Figura 14, pode-se observar uma exsudação encontrada no trecho que foi objeto da pesquisa.

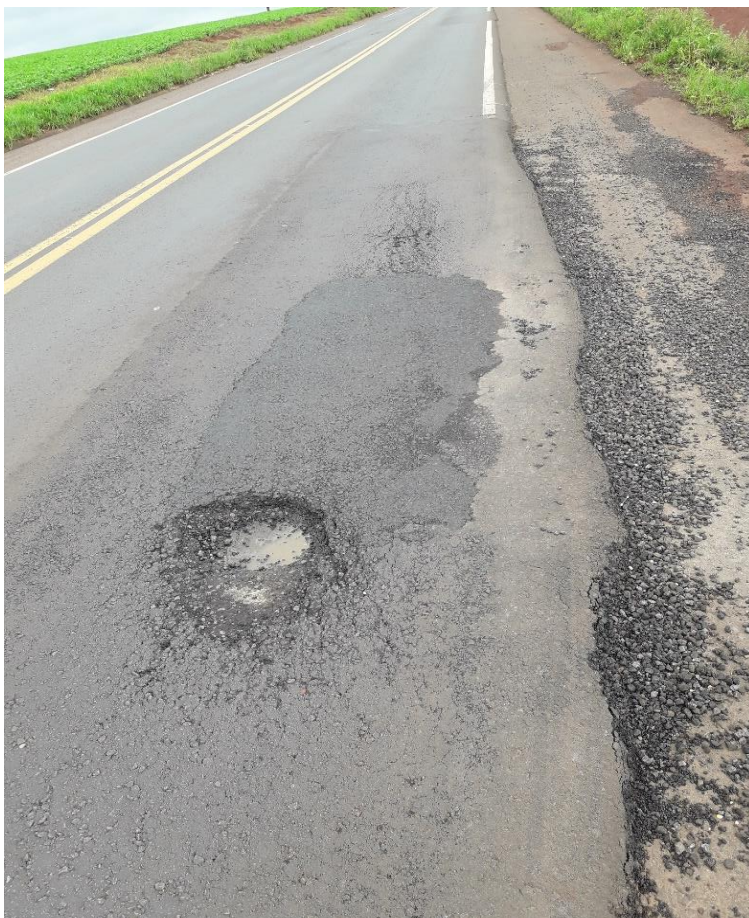
**Figura 15** – Remendo contendo Panela, Trincas, Escorregamento e Desgaste

Os remendos são resultado das correções de outras imperfeições que haviam ocorrido sobre o pavimento, elas são feitas para amezinhar os riscos e aumentar o conforto para o usuário. Os remendos representaram 5,58% das patologias encontradas, esta grande frequência pode ser associada às correções dos defeitos encontrados por Engel (2015) e Melani (2016) realizadas pela manutenção do trecho. A Figura 15 traz um exemplo desta patologia sobre o trecho analisado.

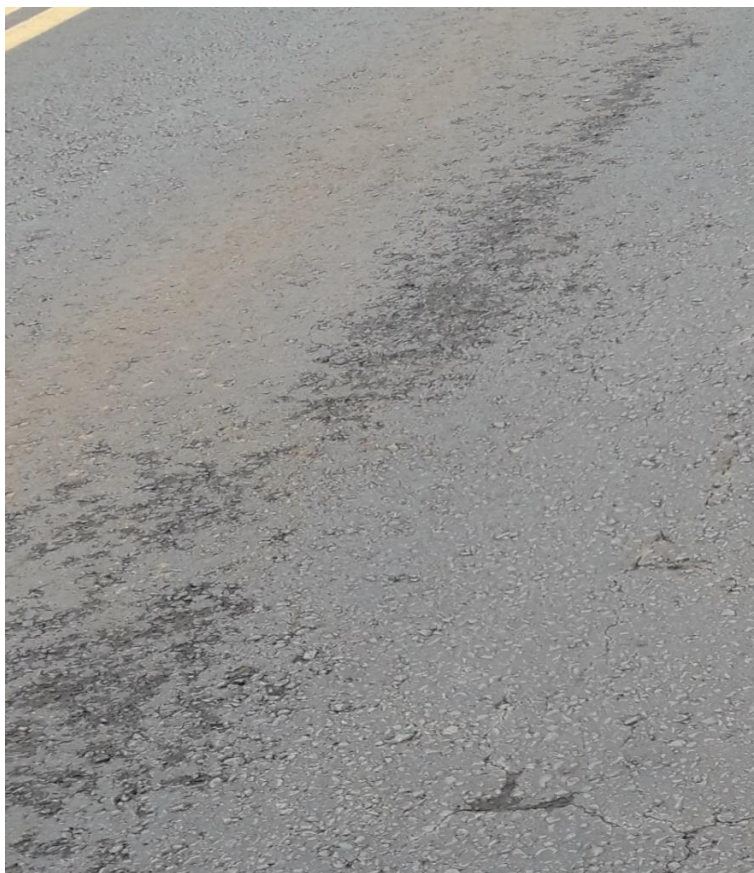
**Figura 16 – Desgaste**

Está patologia representou 4,27% dos defeitos encontrados. Ela pode ser causada pela não adesividade do material ligante com o material pétreo ou quando há falta de ligante no traço, poderá ocorrer também, quando a camada de revestimento foi mau executada. Na Figura 16, pode-se observar um caso de desgaste encontrado no segmento analisado.

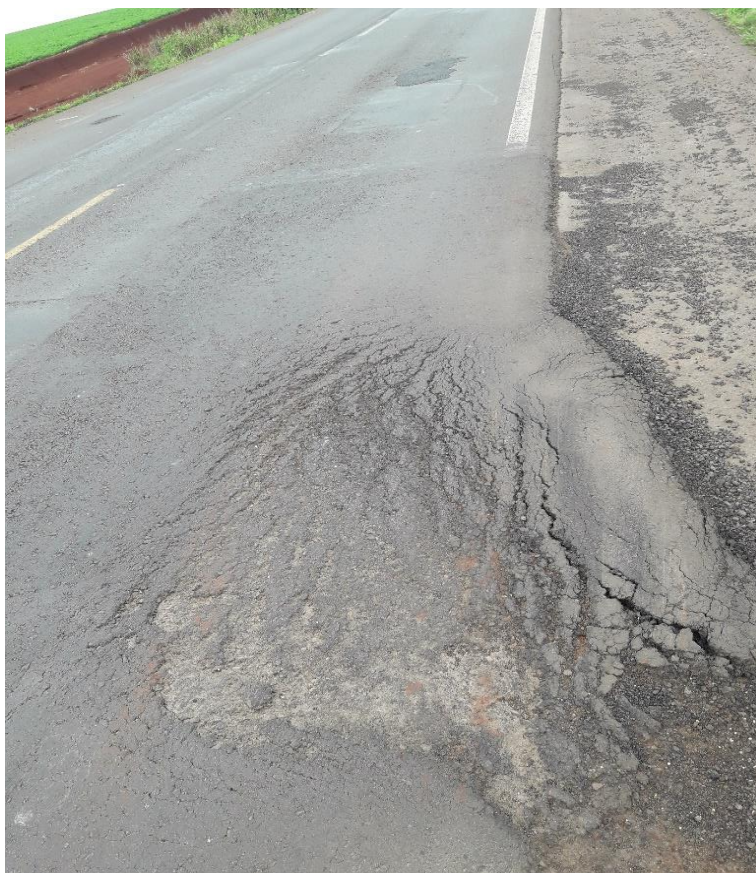
**Figura 17 – Escorregamento**

O Escorregamento é causado por falha na pintura de ligação entre as camadas inferiores ou por falta de compactação da camada. Na Figura 17 podemos observar o defeito encontrado sobre o trecho analisado. Esta patologia representou 1,91% das patologias encontradas.

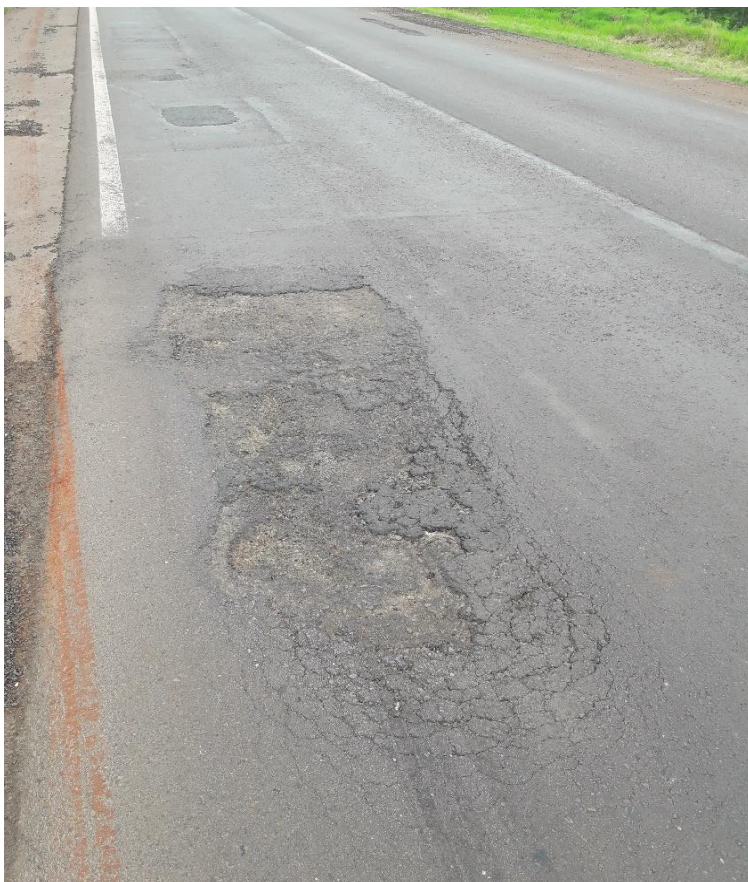
**Figura 18** – Panela

Esta patologia tem a maior importância no cálculo do IGG, fato que pode ser observado analisando o seu fator de ponderação igual a 1. Este defeito representou 0,70% do total de imperfeições levantadas no trecho analisado. Ela é ocasionada devido ao agravamento das outras patologias, como as trincas e a desagregação do pavimento. A Figura 18 traz um exemplo de panela que foi encontrado sobre o segmento analisado.
