**ANÁLISE DOS SISTEMAS DE SAÍDAS DE EMERGÊNCIA EM DOIS COLÉGIOS**  
**DA CIDADE DE REALEZA – PR.**

Trabalho apresentado na disciplina de Trabalho de Conclusão de Curso II, do Curso de Engenharia Civil, do Centro Universitário Assis Gurgacz, como requisito parcial para obtenção do título de Bacharel em Engenharia Civil.

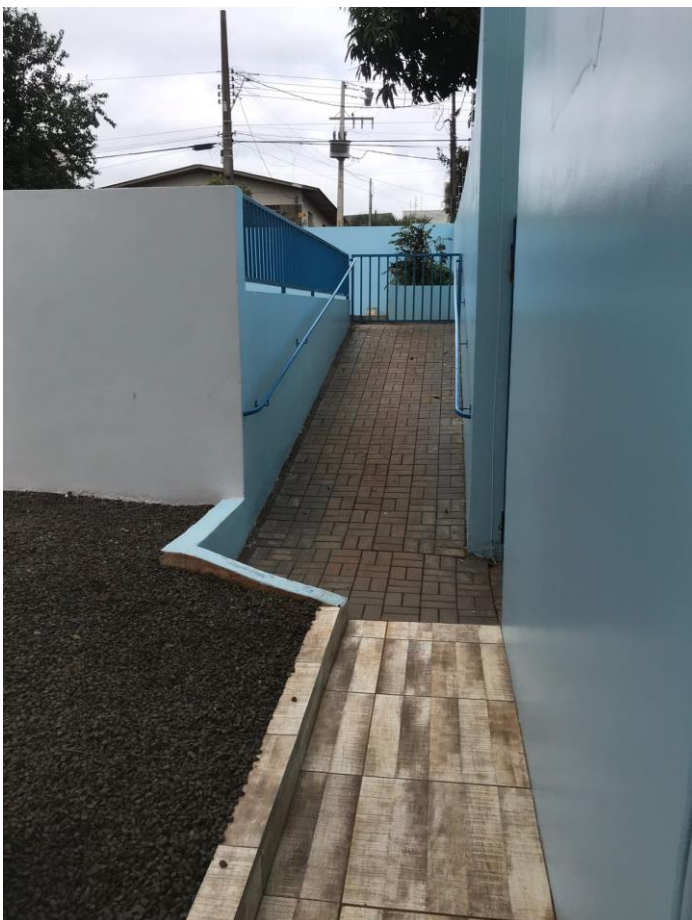
**Figura 02:** Rampa de acesso ao estacionamento

Não foram necessários fazer os cálculos para largura de rampas e escadas pois o pavimento fica no mesmo nível da rota de descarga, porém foram constatadas no Colégio A, rampas existentes que não atendem a norma NBR 9050/2004 – Acessibilidade a edificações, mobiliário, espaços e equipamentos urbanos onde diz que a inclinação máxima não pode exceder 5%, como mostra o Anexo I deste trabalho. A Figura 02 mostra a rampa, que visivelmente não atende aos requisitos especificados em norma.

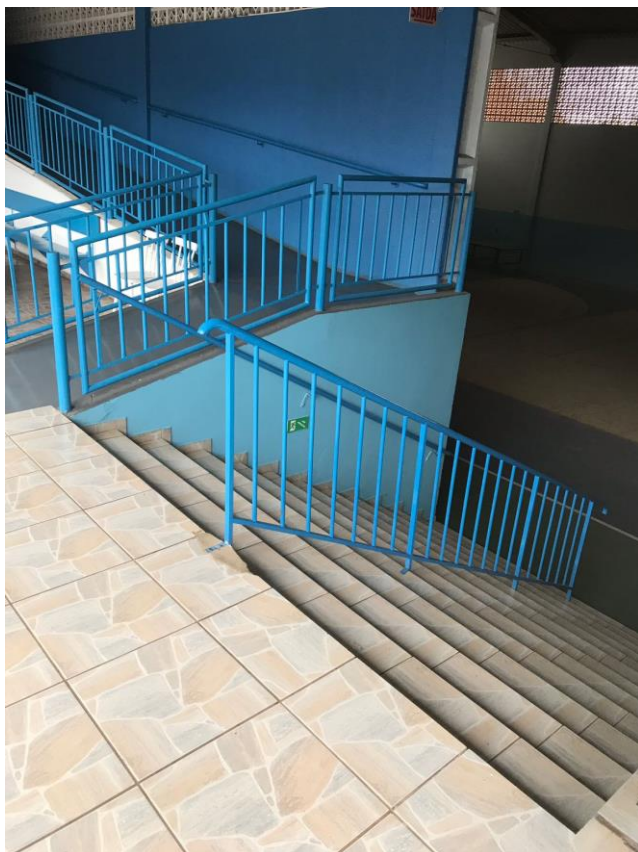
**Figura 03:** Detalhamento de guarda corpo de acesso ao ginásio e banheiros

“escada”, as barras estão no sentido vertical, ficando assim de acordo com o estabelecido pelas normas, como mostra a Figura 03.

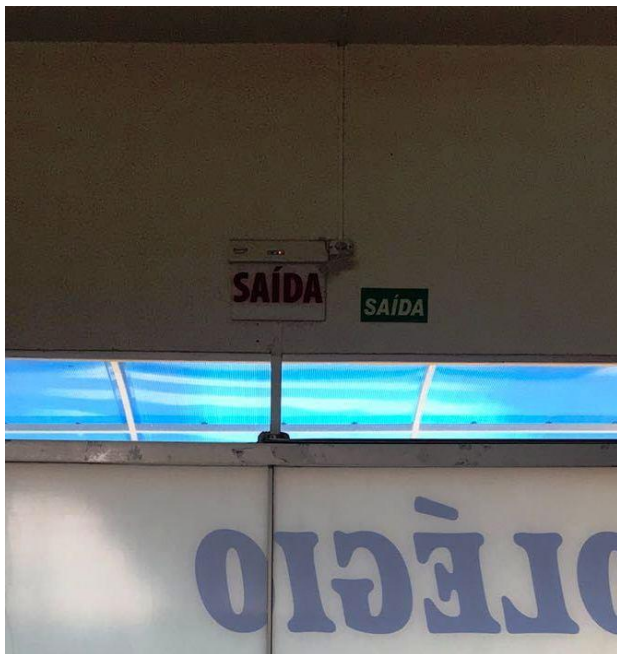
**Figura 05:** Detalhamento de iluminação da porta principal de entrada/saída

funcionamento, se localizam em todas as rotas de saída do Colégio e seguem os requisitos mínimos de materiais, incandescência e demais solicitações da NBR 10898/1999 – Sistema de Iluminação de emergência, como mostra a Figura 05.

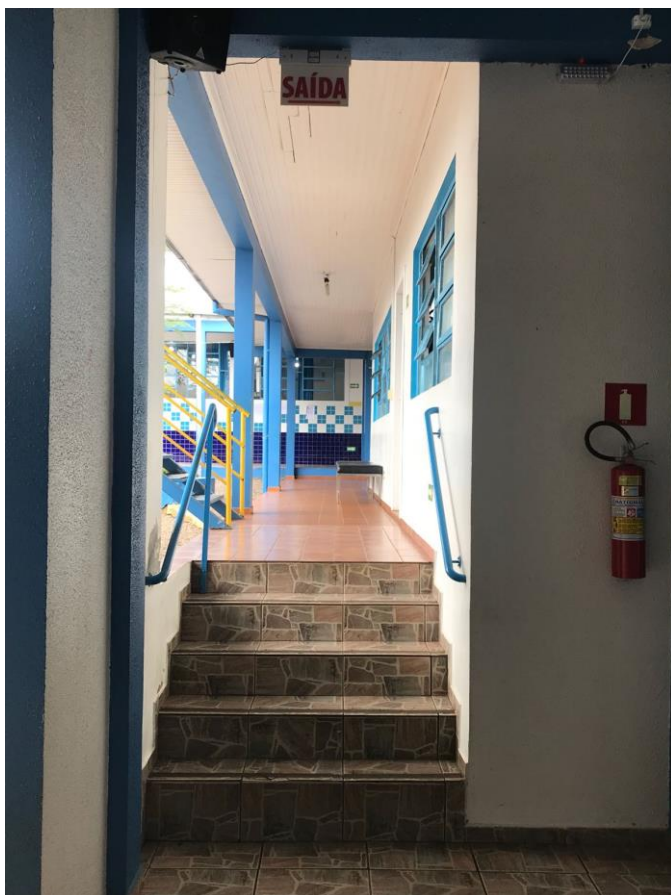
**Figura 07:** Extintor

O Colégio A segue também a NPT 021 - Sistema de proteção por extintores de incêndio e a NBR 12693/1190 – Sistemas de proteção por extintores de incêndio, mesmo não tendo projeto de prevenção contra incêndio aprovado no corpo de bombeiros.

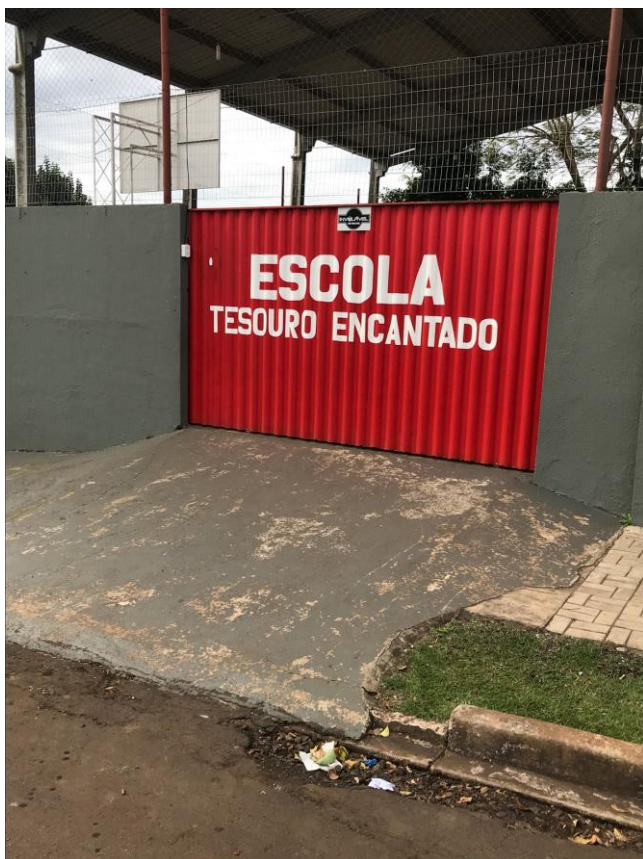
**Figura 08:** Rampa de entrada/saída da escola

Não foram necessários fazer os cálculos para largura de rampas e escadas, pois o pavimento fica no mesmo nível da rota de descarga, porém foram constatadas na Escola B, rampas existentes que não atendem a norma NBR 9050/2004 – Acessibilidade a edificações, mobiliário, espaços e equipamentos urbanos onde diz que a inclinação máxima não pode exceder 5%, como mostra o Anexo I deste trabalho. A Figura 08 mostra a rampa, que visivelmente não atende aos requisitos especificados em norma.

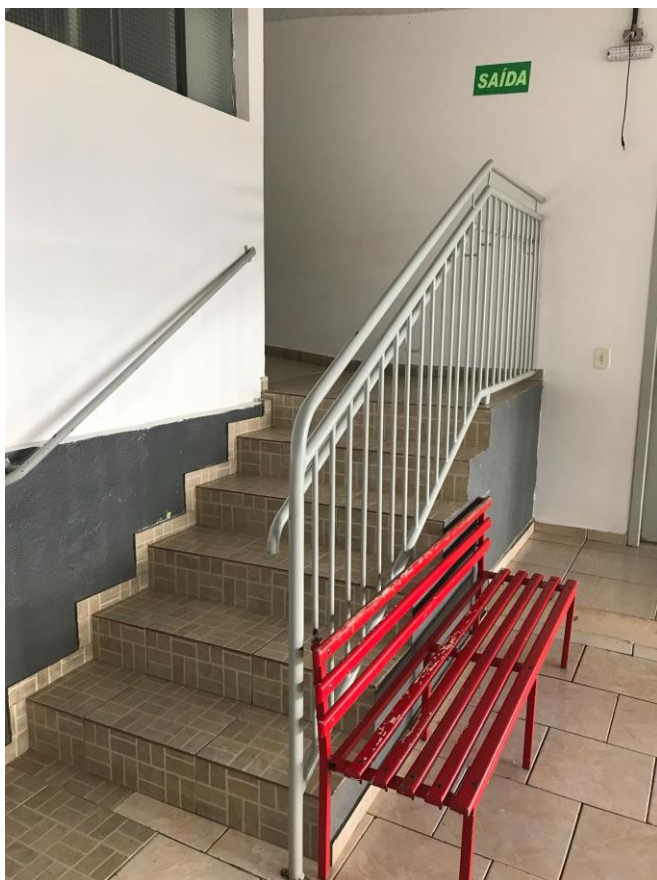
**Figura 09:** Detalhamento de guarda corpo de acesso a salas de aula, ginásio e banheiros

A NBR 14718/2000 – Guarda-corpos para edificação fala que os guarda-corpos existentes devem ter altura mínima de 1,10m e os mesmos não podem ser do tipo “escada” (barras no sentido horizontal) para não facilitar que as pessoas escalem os mesmos, na Escola B foram encontrados apenas guarda-corpo do tipo metálico, encontram-se em todas as rampas e escadas, a altura do guarda-corpo executados são de 1,10m e não são do tipo “escada”, as barras estão no sentido vertical, ficando assim de acordo com o estabelecido pelas normas, como mostra a Figura 09.

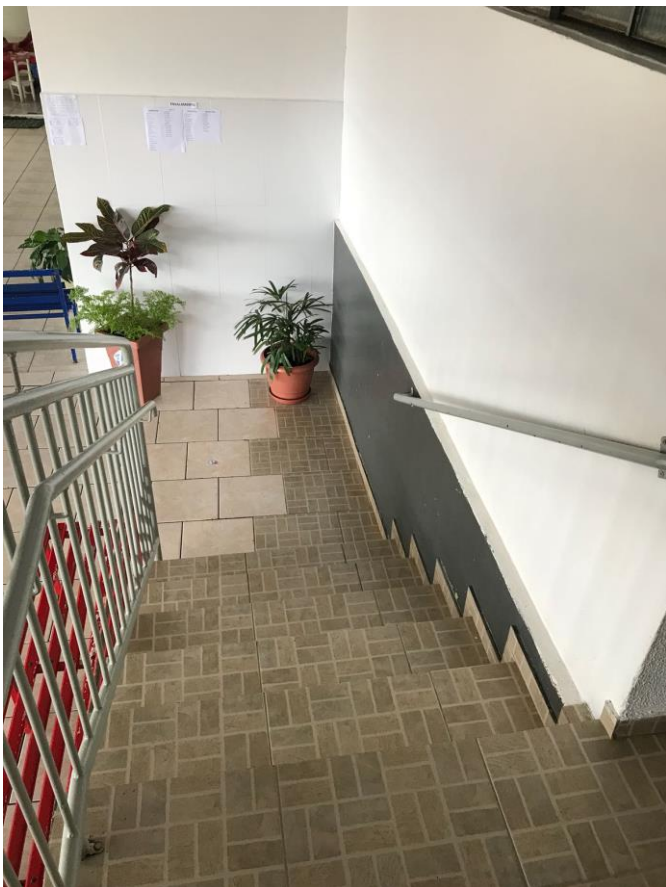
**Figura 10:** Detalhamento de corrimão de acesso a salas de aula, ginásio e banheiros

A NBR 9050/2004 – Acessibilidade a edificações, mobiliário, espaços e equipamentos urbanos, fala que os corrimões que devem ser feitos de materiais resistentes, devem ser instalados nos dois lados das escadas ou rampas, devem ser afastados 4,0cm das paredes, possuir diâmetro entre 3,0cm a 4,5cm e devem permitir total deslizamento da mão sobre o mesmo, sem nenhuma obstrução ao longo de sua extensão, na Escola B, são encontrados corrimãos em todas as rampas e escadas, os mesmos são de material metálico, possuem afastamento da parede, proporcionam boa empunhadura do usuário e não existe nenhum obstáculo que impeça o deslizamento da mão sobre sua extensão, atendendo assim os requisitos mínimos especificados pelo Código do Corpo de Bombeiros e pela NBR, conforme mostra a Figura 10.

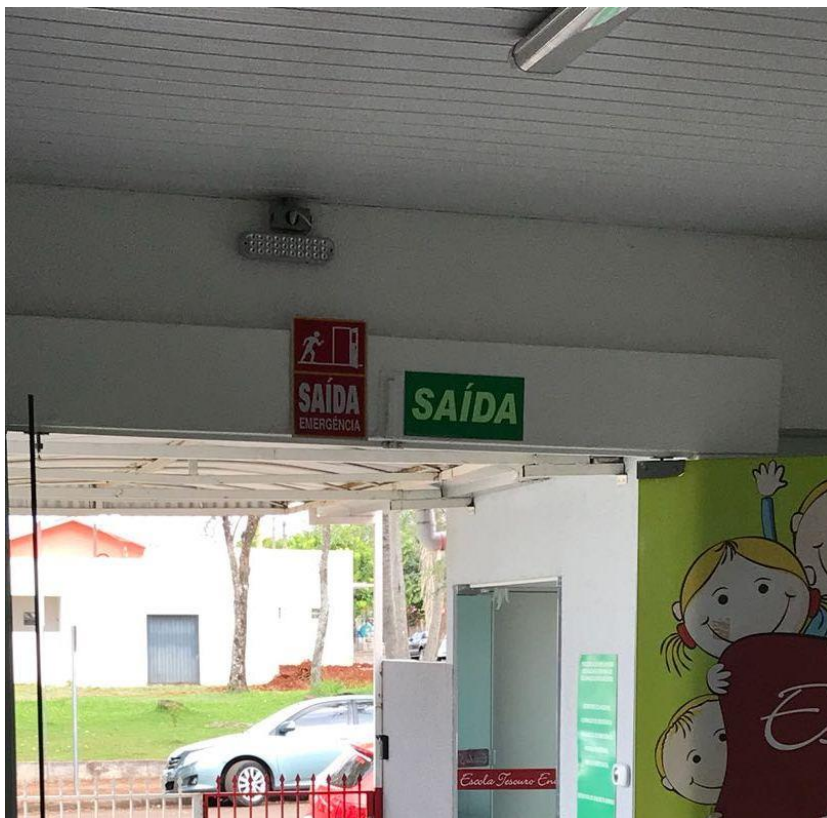
**Figura 11:** Detalhamento de iluminação da porta principal de entrada/saída

mínimos de materiais, incandescência e demais solicitações da NBR 10898/1999 – Sistema de Iluminação de emergência, como mostra a Figura 11.
