**ANÁLISE DO CUMPRIMENTO DA NR 18 EM UMA EMPRESA DE PRÉ-  
MOLDADOS NA REGIÃO SUDOESTE DO PARANÁ**

Trabalho apresentado na disciplina de Trabalho de Conclusão de Curso II, do Curso de Engenharia Civil, do Centro Universitário Assis Gurgacz, como requisito parcial para obtenção do título de Bacharel em Engenharia Civil.

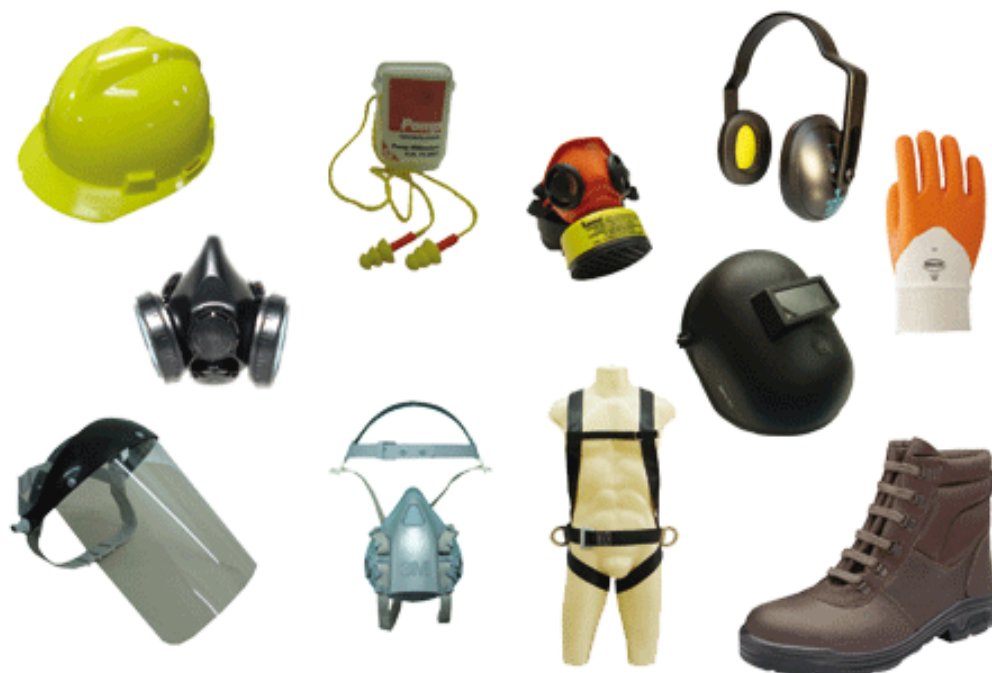
**Figura 1:** Modelos de EPI

Observa-se na Figura 1 alguns itens dispostos pela norma são: capacete, óculos de proteção, protetor auditivo, luvas, calçado de segurança, respirador purificador de ar, aventais, cinto de segurança e máscara.

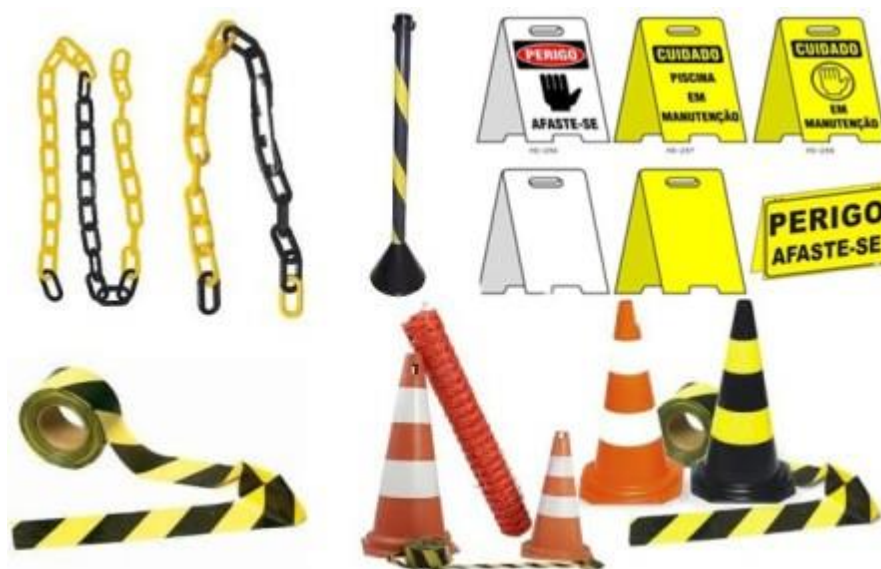
**Figura 2:** Modelos de EPC

A Figura 2 demonstra alguns itens exemplares citados por Sampaio (1998).

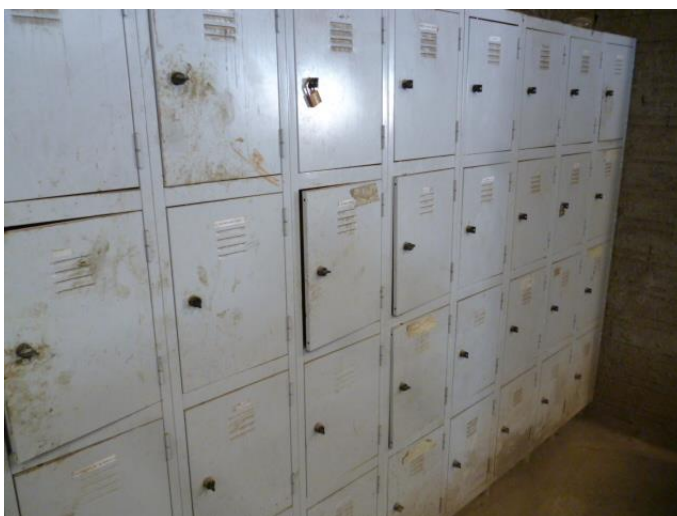
**Figura 7:** Armários para armazenamento de objetos pessoais dos funcionários

A quantidade de armários também não atendeu as exigências da norma, segundo a qual deve haver um para cada funcionário e com travamento. Os armários disponíveis na empresa são observados na Figura 7.

Observa-se na Figura 7 a quantidade de 32 armários, quantidade insuficiente para o número atual de funcionário da empresa.

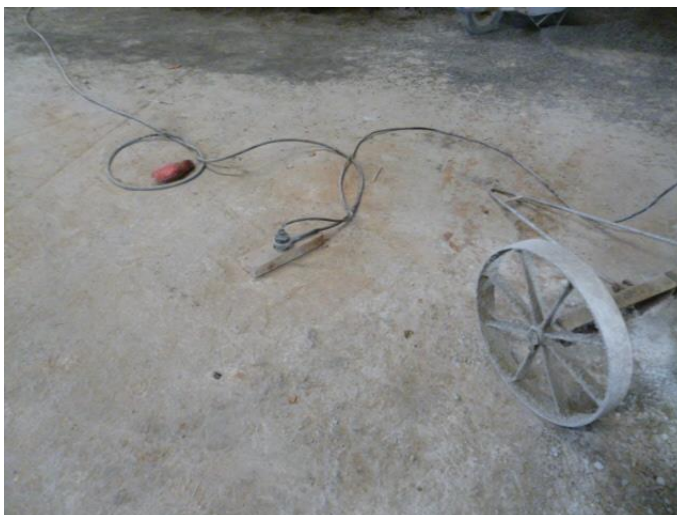
**Figura 8:** Instalações elétricas inapropriadas.

Uma situação que oferece risco, encontrada no ambiente, foi à remoção de isolamentos de segurança, pela necessidade de utilização de extensões elétricas para o desenvolvimento dos trabalhos diários. Com isso ocorriam várias fugas de energias, que eram identificadas pelas proteções e desarmava o equipamento, logo os operários removiam os mesmos. A Figura 8 mostra uma ligação de energia inadequada.

A Figura 8 demonstra claramente que a máquina ligada à energia, não tem um ambiente apropriado para uso, não tendo uma tomada própria para este equipamento, e a utilização de extensões para a ligação de energia, gera um risco para as pessoas que ali trabalham, além de também prejudicar a ferramenta elétrica, pois não está ligada corretamente.

- Utilização de EPI's apropriados aos riscos do ambiente;
- Melhorias nas redes de energia, reduzindo extensões e reinstalando protetores de sensibilidade de fuga de energia;
- Limpeza e organização entre formas, não deixando obstáculos para circulação;

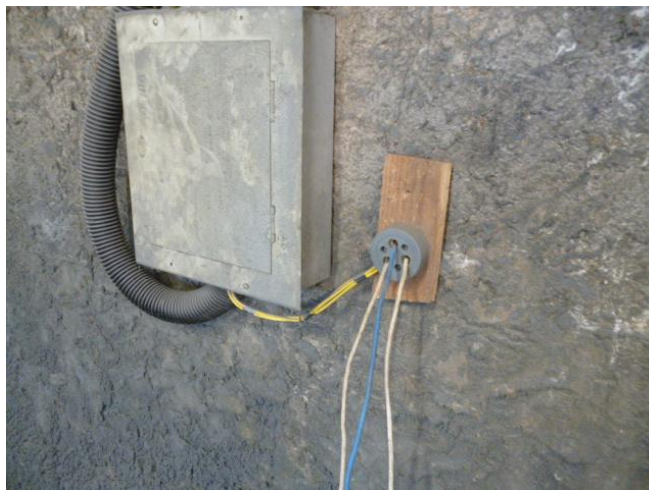
**Figura 9:** Instalações elétricas inapropriadas

As ligações elétricas, feitas de maneira incorreta, são grandes riscos à saúde dos trabalhadores que estão no canteiro de obras, a Figura 9 demonstra instalações elétricas instaladas erradas na indústria analisada.

Ao contrário do que a NR 18 (2015) exige, pode-se observar as partes vivas expostas de circuito elétrico e equipamentos elétricos, por conta da falta de material adequado para a realização desta ligação, tomada sem a devida proteção e sem a identificação da tensão elétrica.

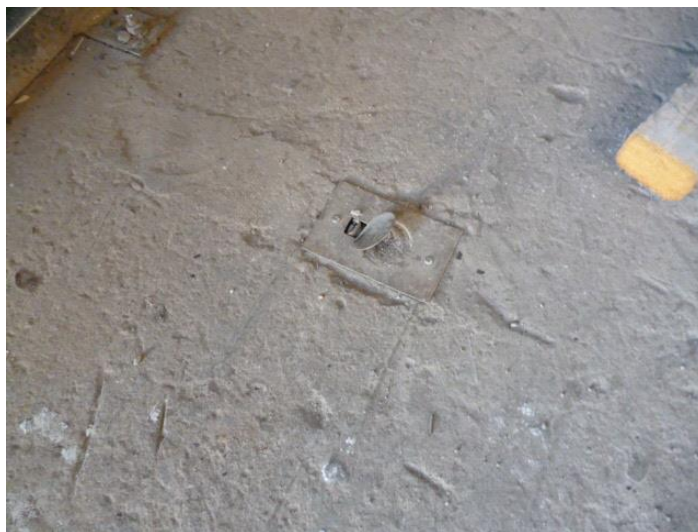
**Figura 10:** Instalações elétricas inapropriadas

Foram identificadas, em diversos departamentos da indústria, tomadas e outras ligações elétricas em péssimo estado, a Figura 10 demonstra a situação.

A Figura 10 retrata a falta de pontos elétricos para a ligação dos equipamentos de trabalho. Quando há pontos, os mesmos estão estando em mau estado, ou acabam tendo que ser realizadas adaptações como extensões para a ligação elétrica, agravando ainda mais o risco de algum tipo de acidente.

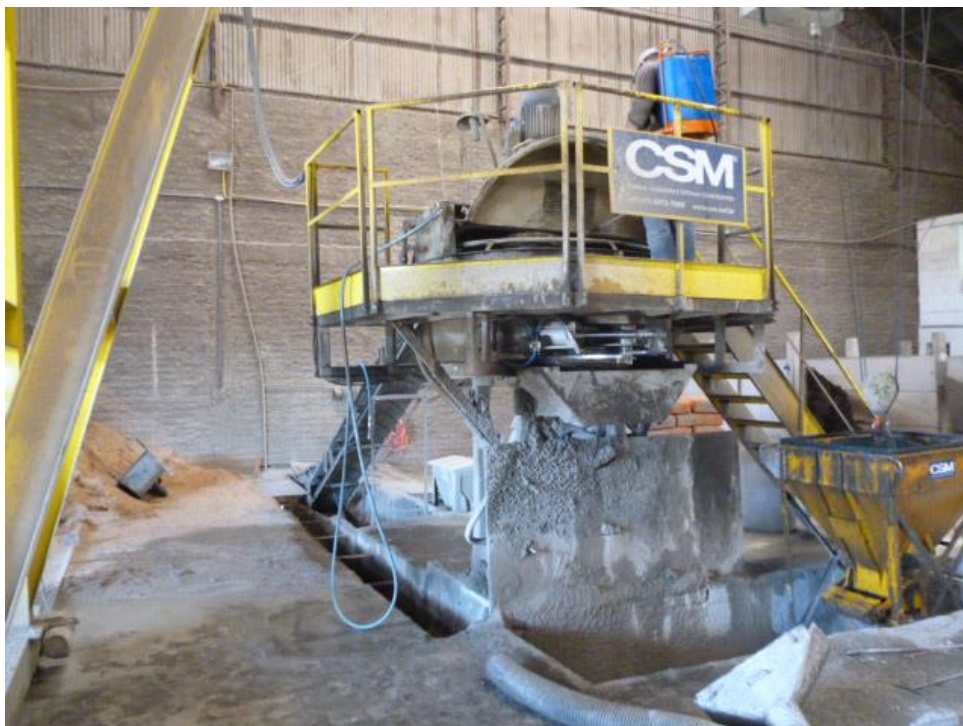
**Figura 18:** Não uso de EPC

Verificou-se que a indústria faz utilização diária de uma central de concreto e vibrador do tipo mangote. Toda a armadura utilizada, é dobrada manualmente, e em bancadas de madeira, que estão com suportes irregulares, tornando sua utilização perigosa, conforme a Figura 18.

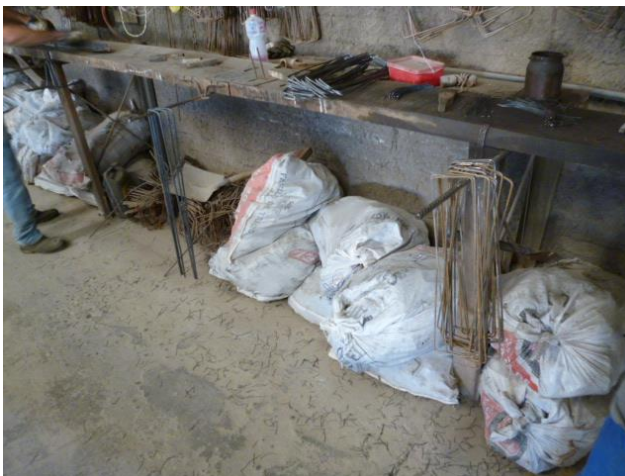
**Figura 19:** Material não armazenado corretamente

Os materiais utilizados na produção da indústria e também os materiais de descarte, devem estar armazenados e estocados em um local apropriado para cada material, para não interferir no trânsito das demais pessoas presentes no local. O armazenamento incorreto pode prejudicar o trabalho dos funcionários, sendo também um provável risco de acidente. Pode-se também, obstruir saídas de emergência da indústria, sendo assim um grande risco a saúde dos colaboradores. A Figura 19 mostra uma situação de armazenamento de materiais incorreto, encontrado na empresa analisada.

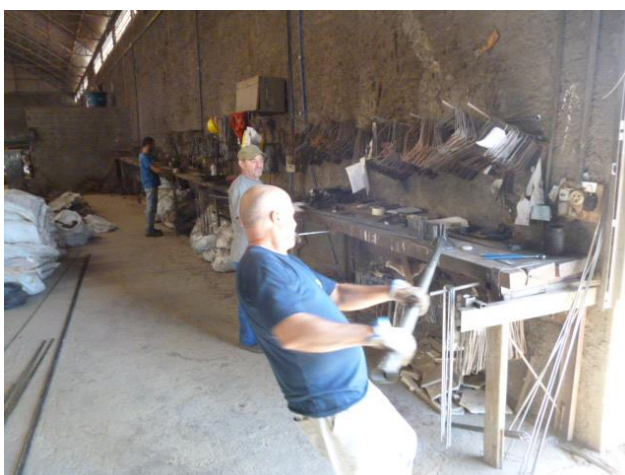
**Figura 20:** Uso parcial de EPI'S

Dentre as funções na empresa encontra-se a equipe de armadores. Nas Figuras 20 e 21, identifica-se a falta de EPI'S dos colaboradores, como o trabalho executado exige o manuseio de máquinas de poli corte, lixadeira e outros equipamentos que emitem grandes ruídos. Neste caso, a norma NR 18 (2015) exige protetores auriculares, capacete, óculos de proteção, e também uma postura adequada do trabalhador, assim evitando diversos problemas de saúde do funcionário.

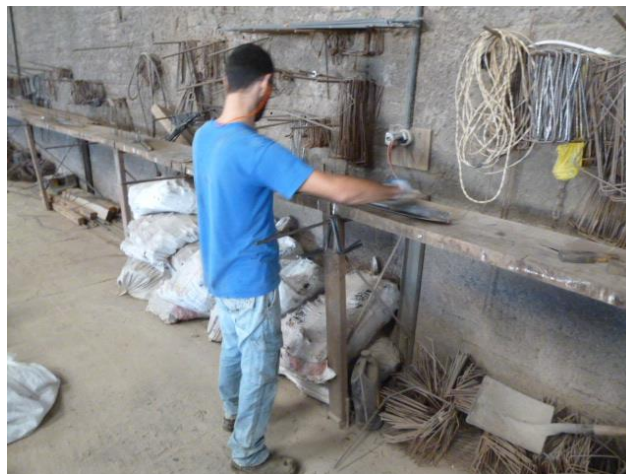
**Figura 21:** Uso parcial de EPI'S

Em diversas situações, observou-se deficiência no gerenciamento da proteção individual e coletivo dos trabalhadores da indústria, tendo falhas tanto na entrega de EPI'S e também na cobrança dos colaboradores do uso adequado dos equipamentos de segurança. A Figura 20 demonstra o armazenamento irregular de materiais.
