**DESENVOLVIMENTO DE SOFTWARE PARA IDENTIFICAÇÃO DE  
CAUSAS DE PATOLOGIAS DE FUNDAÇÕES UTILIZANDO METODOLOGIA DE  
ÁRVORE DE FALHAS**

Trabalho apresentado na disciplina de Trabalho de Conclusão de Curso II, do Curso de Engenharia Civil, do Centro Universitário Assis Gurgacz, como requisito parcial para obtenção do título de Bacharel em Engenharia Civil.

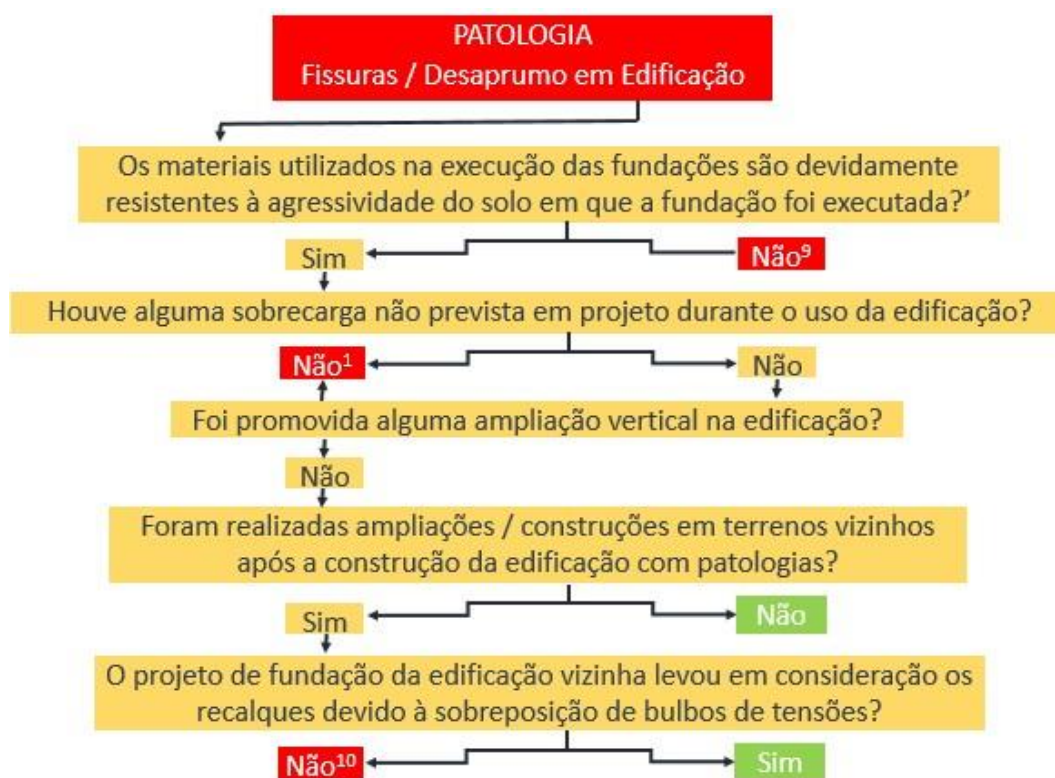
**Figura 16** - Árvore de falhas de patologias em fundações – Fase eventos pós-conclusão de obras.

A Figura 16, ilustra os eventos relacionados a fase de eventos pós-conclusão de obras da Árvore de Falhas de Patologias em Fundações.

Se os materiais utilizados na execução das fundações não são devidamente resistentes à agressividade do solo em que a fundação foi executada, isso pode levar à patologias e à corrosão. Entre os fatores mais relevantes, devem ser considerados a permeabilidade do concreto à água e aos gases, o grau de carbonatação, a composição química do aço, o estado de fissuração da peça e características ambientais como umidade, temperatura e presença de agentes agressivos. Caso haja a degradação dos materiais, devem ser feitos estudos para a escolha de novos materiais que possa ser utilizado dado a agressividade do solo, para que seja empregado nas estruturas de reforço, caso seja possível recuperação.

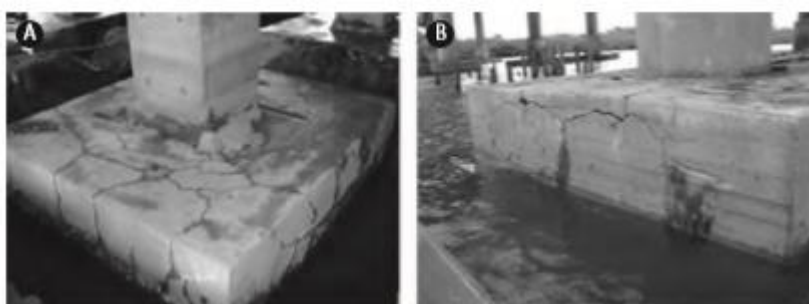
**Figura 32** - Bloco de fundação com padrão de fissuração típico de RAA

Para a obra X de grande porte, foram realizadas sondagens a priori considera-se que foram bem executadas. Ainda, o projeto de fundações também foi realizado, e houve a observância das normas para estabelecidas para esse tipo de obra. Contudo todos os projetos de engenharia com elementos enterrados ou em contato com o solo e a água devem considerar os aspectos de permanência e integridade a longo prazo. A Figura 32 mostra um bloco de fundação sendo atacado por elementos químicos que dão origem a reação álcali agregado.

Nessa obra a todos os itens não relacionados aos da Figura 32 passaram pela pesquisa da árvore de falhas de patologias em fundações. A Tabela 1 abaixo mostra as informações obtidas para o caso da Obra X.

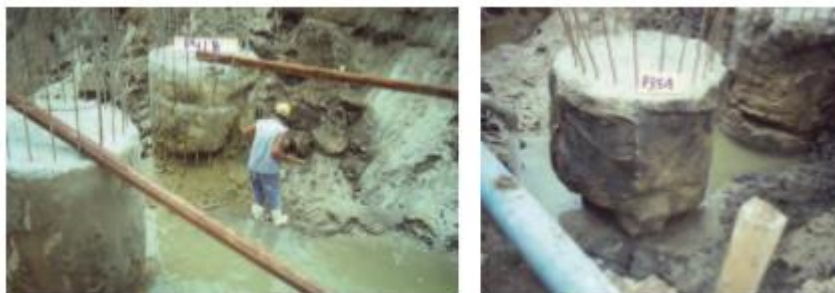
**Figura 34** - Estrangulamento de Fuste

A concretagem deve ser executada de forma compatível com o sistema construtivo, com supervisão estrita para garantir a qualidade da estaca. A Figura 34, mostra o problema ocorrido com a estaca de integridade, estrangulamento de fuste.

Nessa obra a todos os itens não relacionados aos da Figura 34 passaram pela pesquisa da árvore de falhas de patologias em fundações. A Tabela 2 abaixo mostra as informações obtidas para o caso da Obra Y.
