**COMPATIBILIZAÇÃO ENTRE OS PROJETOS ARQUITETÔNICO E  
ESTRUTURAL: ESTUDO DO CASO DE UM EDIFÍCIO RESIDENCIAL  
MULTIFAMILIAR LOCALIZADO NO MUNICÍPIO DE MEDIANEIRA – PR**

Trabalho apresentado na disciplina de Trabalho de Conclusão de Curso II, do Curso de Engenharia Civil, do Centro Universitário Assis Gurgacz, como requisito parcial para obtenção do título de Bacharel em Engenharia Civil.

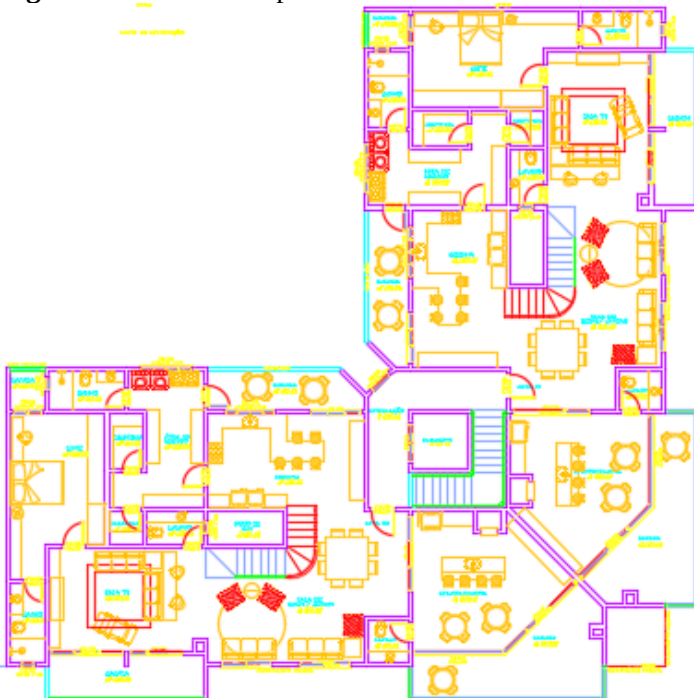
**Figura 8:** Planta baixa pavimento 2.

O pavimento 2 contém 457,47 m<sup>2</sup>, constituído do apartamento 01 e apartamento 02 ambos com suíte com sacada, área de serviço, duas dispensas, cozinha com sacada, sala de televisão com sacada, sala de estar/jantar, um lavabo, um banheiro e churrasqueira com sacada, como mostra a Figura 8.
