**ANÁLISE DE ESCORREGAMENTO EM ÁREAS DE RISCO NO MUNICÍPIO DE  
CASCAVEL-PR.**

Trabalho apresentado na disciplina de Trabalho de Conclusão de Curso II, do curso de Engenharia Civil do Centro Universitário Assis Gurgacz como requisito parcial para obtenção do título de Bacharel em Engenharia Civil

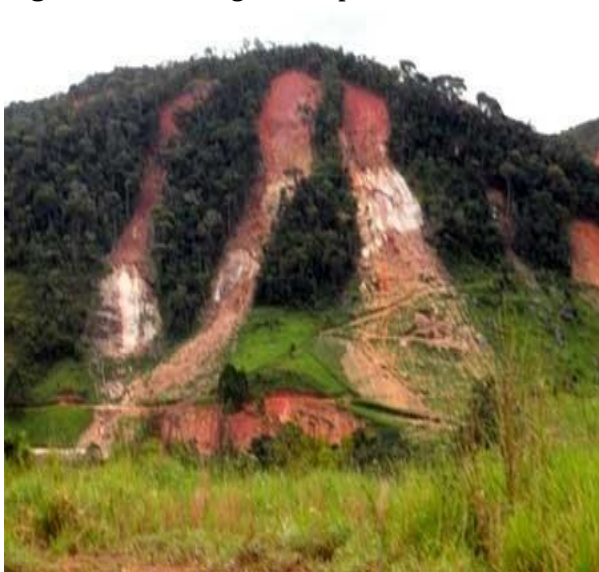
Os escorregamentos planares ou translacionais (Figura 5) são caracterizados pela descontinuidade e planos de fraqueza. São comuns em regiões onde a camada de solo é pouco espessa e está sobrejacente a um embasamento rochoso. Já, quando ocorre o cruzamento de planos de fraqueza ou quando camadas de solo com pouca resistência não são paralelas à superfície do talude, a superfície de ruptura pode apresentar formato de cunha conforme a Figura 6.

**Figura 6** – Escorregamento planar.

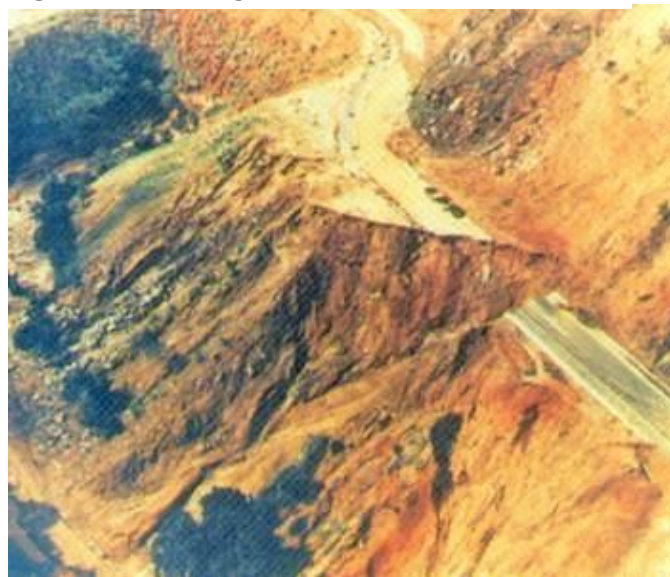
**Figura 5** – Escorregamento em forma de cunha.

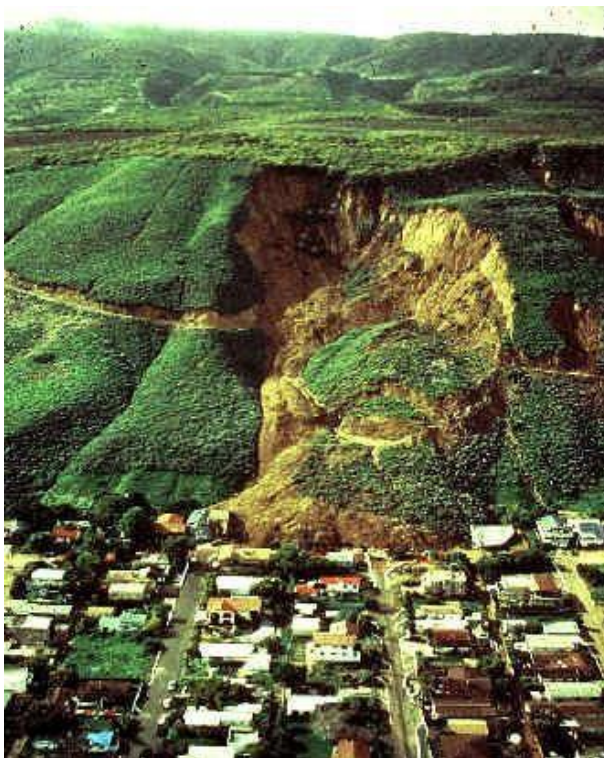
Já, em solos relativamente homogêneos, a superfície de ruptura tende a ser circular (Figura 7). Quando a anisotropia em relação à resistência do solo é significativa, a superfície de ruptura apresentará aparência mais achatada.

**Figura 7** – Escorregamento circular.

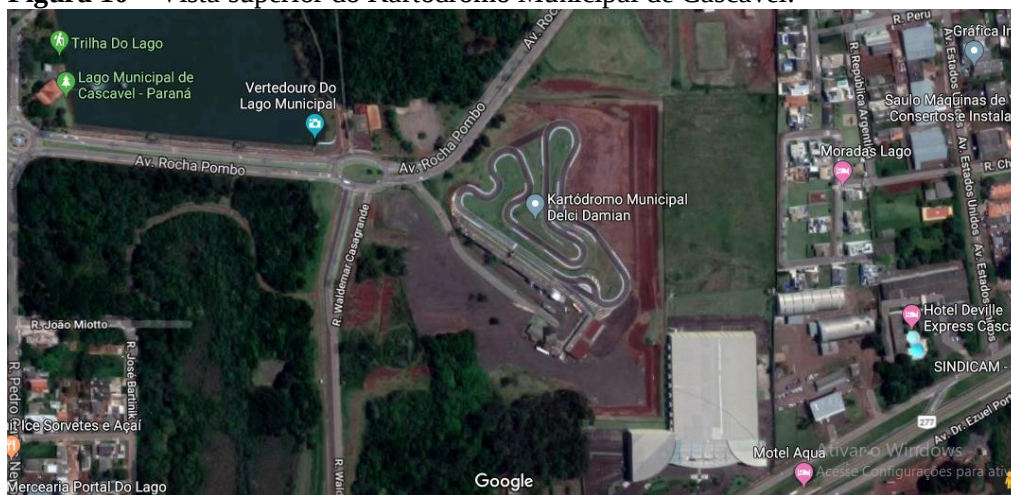
**Figura 10** – Vista superior do Kartódromo Municipal de Cascavel.

O talude 01 conforme apresentado na Figura 10 faz parte do Kartódromo Municipal de Cascavel, localizado na Av. Rocha Pombo nº 2305, loteamento 240, bairro Região do Lago, lote 004B, quadra 004B. O local é frequentado por funcionários e atletas da modalidade do Kart. Esse local foi escolhido devido a grande altura e inclinação do talude.

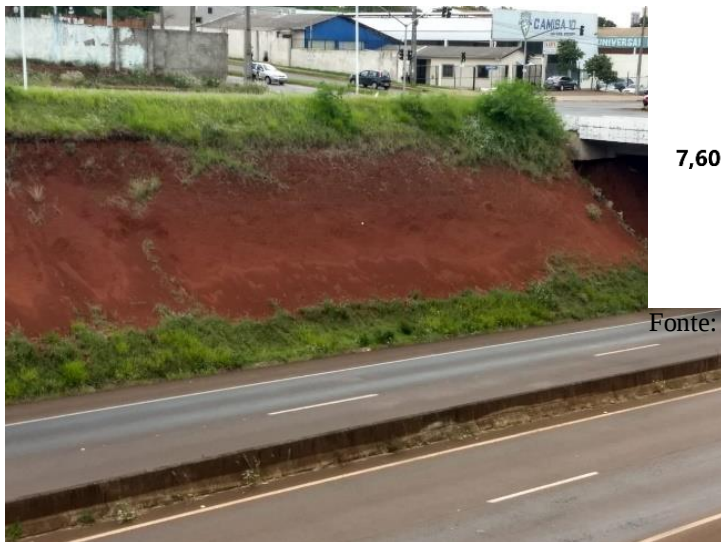
Por meio de análise visual observou-se que não há vegetação alguma no local e há sinais de erosão que é um fator de risco. O talude apresenta altura de 7,60m e inclinação de  $31^\circ$ , conforme as Figuras 14 e 15.

**Figura 14** – Talude junto a BR 467/Pacaembu.

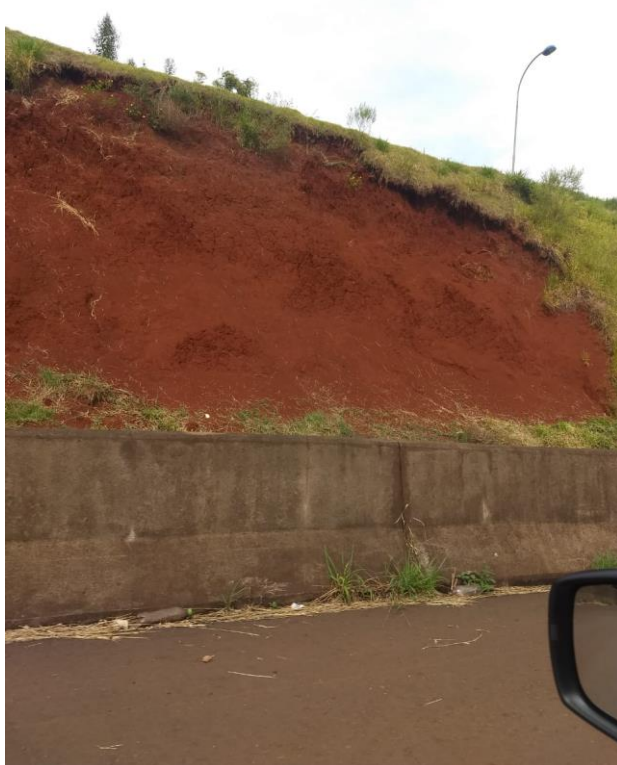
Por meio de análise visual observou-se que não há vegetação alguma no local e há sinais de erosão que é um fator de risco. O talude apresenta altura de 4,80m e inclinação de 58,7°, conforme Figura 17 e 18.

**Figura 17** – Talude junto a BR467/Canadá.

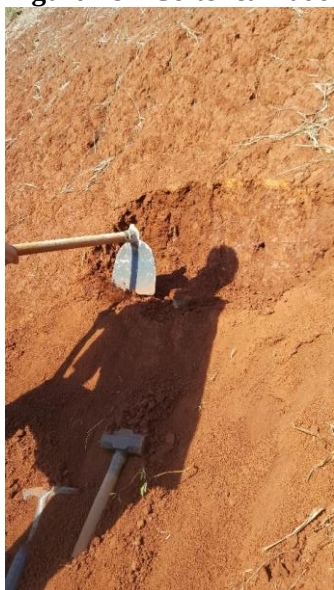
O processo de retirada das amostras se deu primeiramente através do ajuste da superfície do talude analisado, fazendo no mesmo um corte com o auxílio de enxada para se criar uma região plana. Este corte possuía entre 10 e 20 cm, como mostra a Figura 19.

**Figura 19** - Corte realizado no talude.

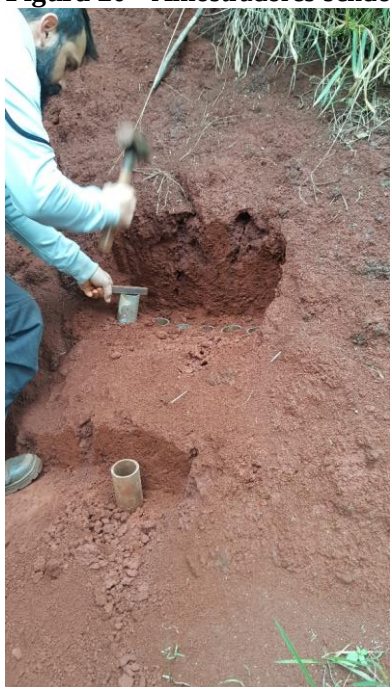
Sobre esta região plana, foram cravados amostradores com diâmetro de 5 cm e altura de 12 cm. Os amostradores foram cravados na posição vertical. Posicionou-se uma haste de ferro sobre o amostrador (Figura 20) e em seguida foram desferidos golpes sobre esta tábua com uma marreta. A função da haste sobre o amostrador era fazer com que as forças dos golpes de marreta fossem aplicados de maneira uniforme sobre o mesmo, fazendo com que o amostrador penetrasse no solo de maneira contínua e sem desníveis.

**Figura 20** - Amostradores sendo cravados no solo.

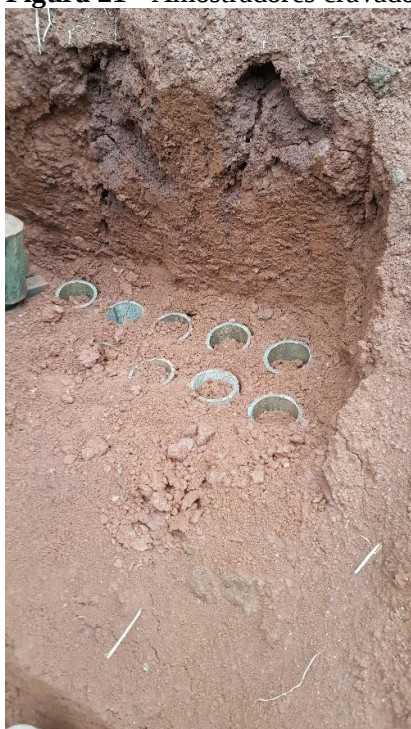
Após todos os amostradores serem cravados no solo (Figura 21), realizou-se a escavação em torno dos mesmos. Com o auxílio da enxada e espátula, retirou-se o solo ao redor dos amostradores e realizou-se um corte na superfície inferior da amostra. Desta forma, o amostrador cilíndrico estava completamente preenchido pelo solo. Após esta etapa, os amostradores foram encaminhados para o laboratório de solos do Centro Educacional da Fundação Assis Gurgacz onde foi realizada a remoção das amostras de dentro dos amostradores.

**Figura 21** - Amostradores cravados no solo.

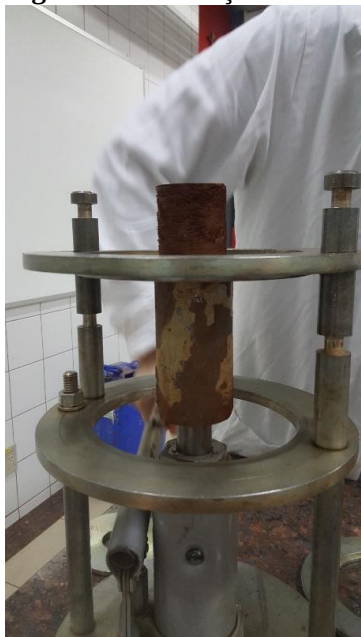
A remoção das amostras se deu através do extrator, onde o amostrador foi posicionado e fixado. Então, aplicou-se uma força vertical de baixo para cima sobre a amostra, fazendo com o que a mesma se desprendesse do amostrador, como mostra a Figura 22.

**Figura 22** - Remoção de amostra com extrator.

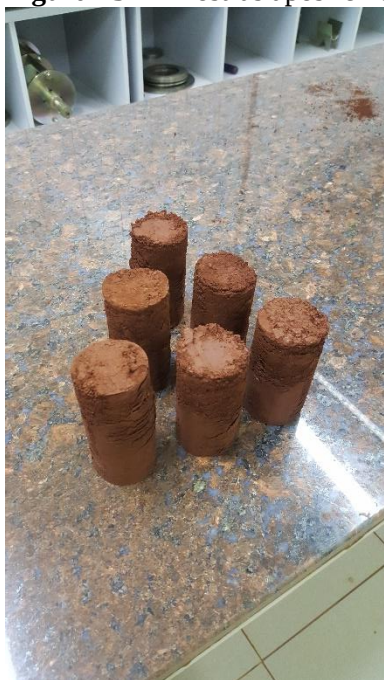
Após remoção, a amostra foi medida com o auxílio de paquímetro e talhada para que resultasse em uma amostra com dimensões de 5 cm de diâmetro e 10 cm de altura (Figura 23) e estipulada por norma. Também realizou-se medidas da massa da amostra.

**Figura 23** - Amostras após remoção.

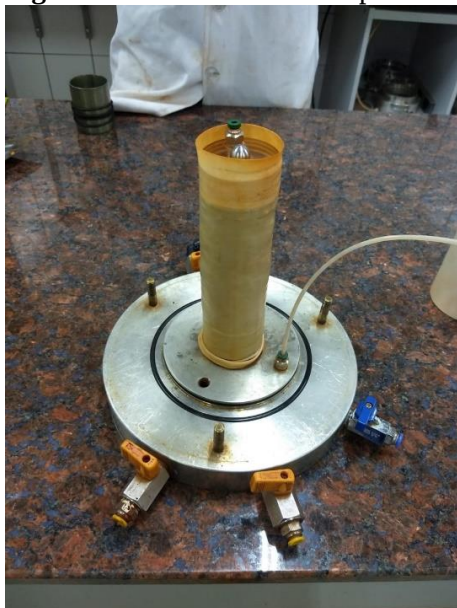
No interior da câmara triaxial, posicionou-se a amostra sobre uma pedra porosa e papel filtro. Sobre a amostra, foi colocada outra camada de papel filtro e pedra porosa. Após, foi posicionado o cabeçote e então o conjunto foi envolto por uma membrana de látex com o auxílio de um expensor de membrana; e vedado com anéis de borracha na base e no topo, conforme Figura 24. Na base da câmara e no cabeçote, introduziu-se uma mangueira. Em seguida, a câmara foi fechada e preenchida com água. Tomou-se o cuidado para que todas as bolhas de ar fossem retiradas de dentro da câmara pelo extravasor.

**Figura 24** – Amostra envolta por membrana.
