**ANÁLISE DA ACESSIBILIDADE SEGUNDO NBR 9050/15 NA PREFEITURA  
MUNICIPAL DE LINDOESTE – PR COM A PROPOSTA DE UM PROJETO DE  
READEQUAÇÃO**

Trabalho apresentado na disciplina de Trabalho de Conclusão de Curso I, do Curso de Engenharia Civil, do Centro Universitário Assis Gurgacz, como requisito parcial para obtenção do título de Bacharel em Engenharia Civil.

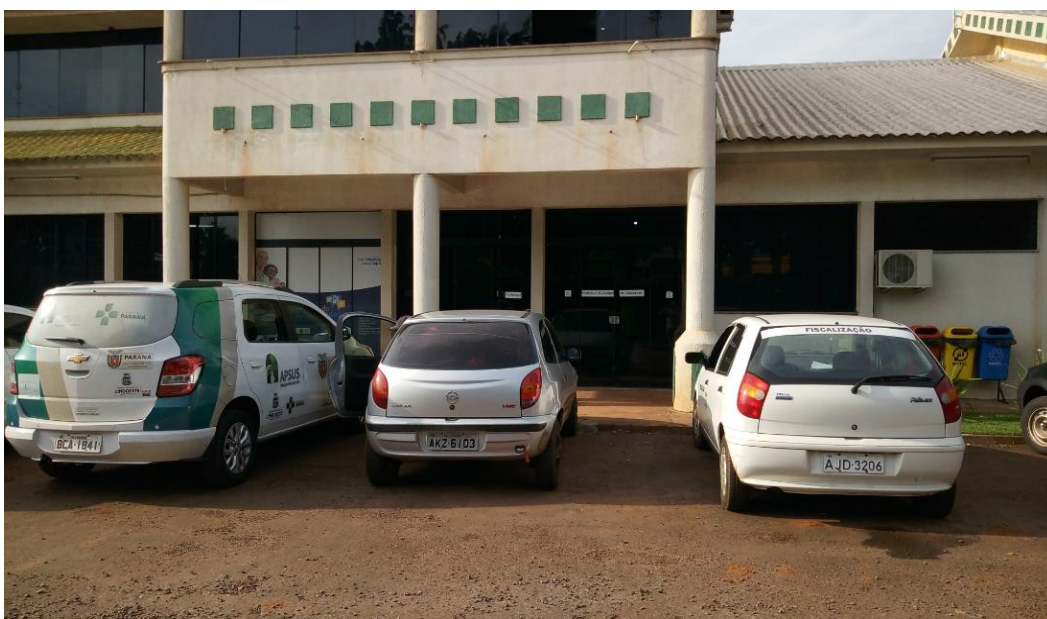
**Figura 18:** Estacionamento de uso público da Prefeitura Municipal de Lindoeste.

De acordo com a norma NBR 9050/2015, do total das vagas de estacionamento público é necessário ter 2% para deficientes físicos e 5% para idosos, e nesse local não há vaga para nenhuma categoria. Conforme apresenta a Figura 17.

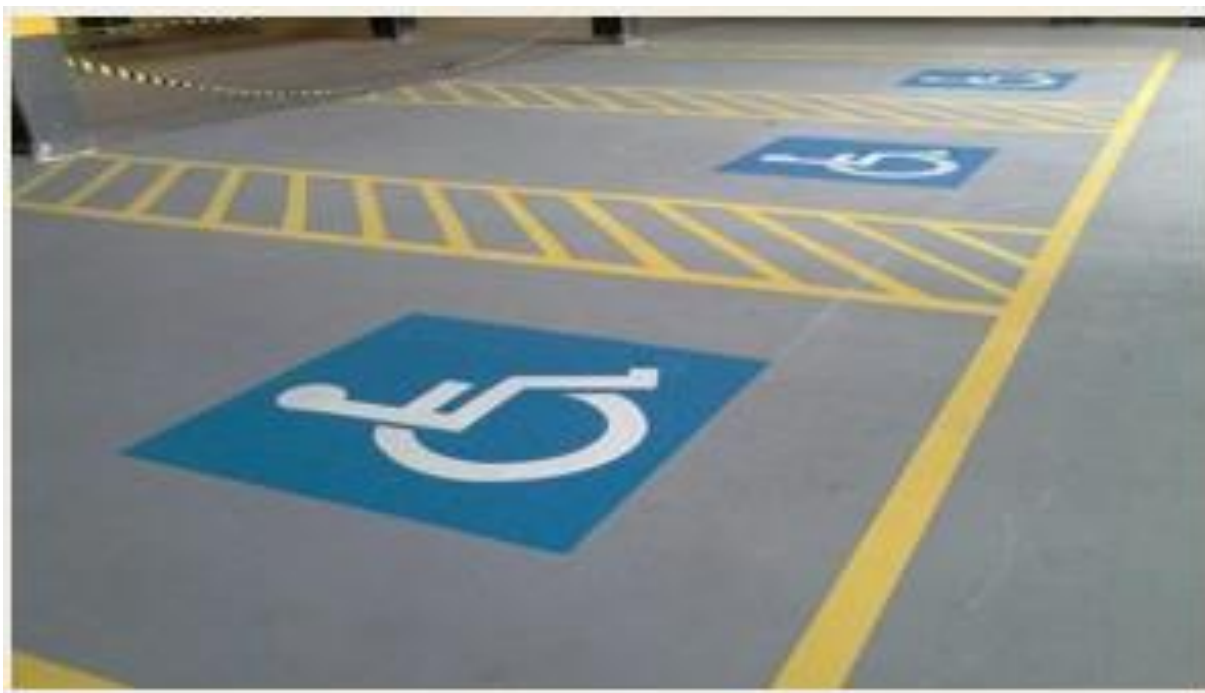
**Figura 21:** Vagas com faixa de delimitação.

A vaga reservada para pessoa com deficiência ou mobilidade reduzida necessita ter uma faixa de delimitação ou espaço a ser utilizado para embarque e desembarque, essa faixa deve ficar liberada sempre. Conforme apresenta a Figura 21.

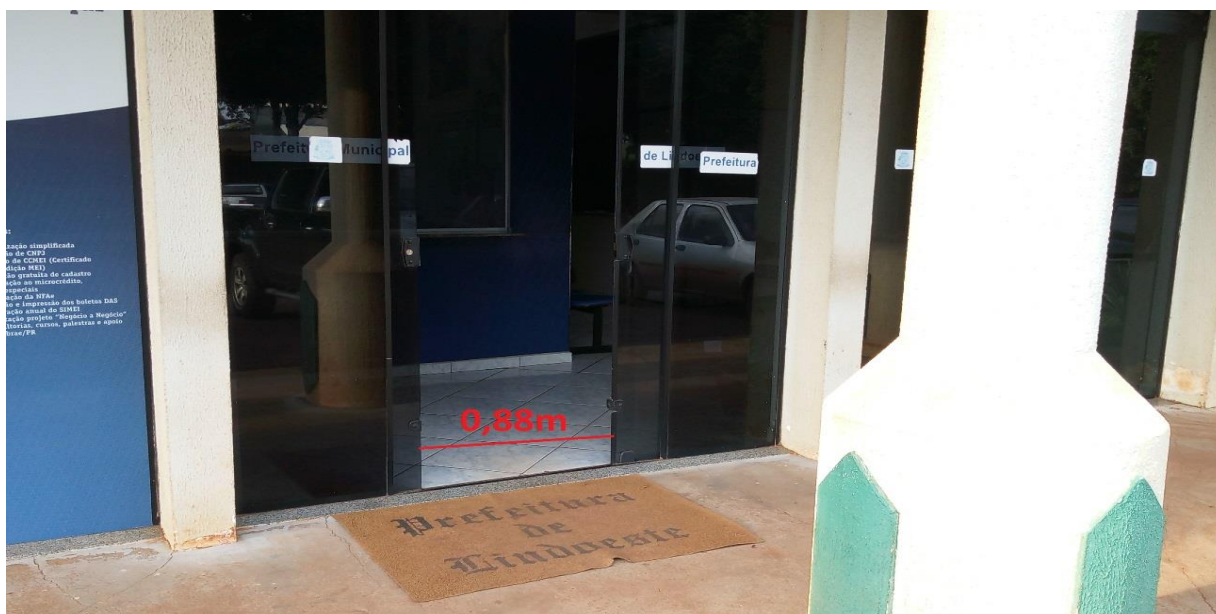
**Figura 22:** Porta da entrada principal.

Na entrada principal verificou-se que a porta é de duas folhas no sistema de correr, cada folha mede 0,50m, (conforme apresenta a Figura 22), não respeitando a norma NBR9050/2015, que determina que portas de duas ou mais folhas, pelo menos uma delas deve ter o vão livre de 0,80m.

**Entrada Principal** - A entrada principal do prédio da Prefeitura Municipal de Lindoeste se encontra em local de fácil acesso, tem uma abertura de 0,88m e em duas folhas, com trilho na parte inferior. Apresenta apenas uma faixa de sinalização a uma altura de 1,50m do piso, demonstra dificuldade de abertura com um único movimento.

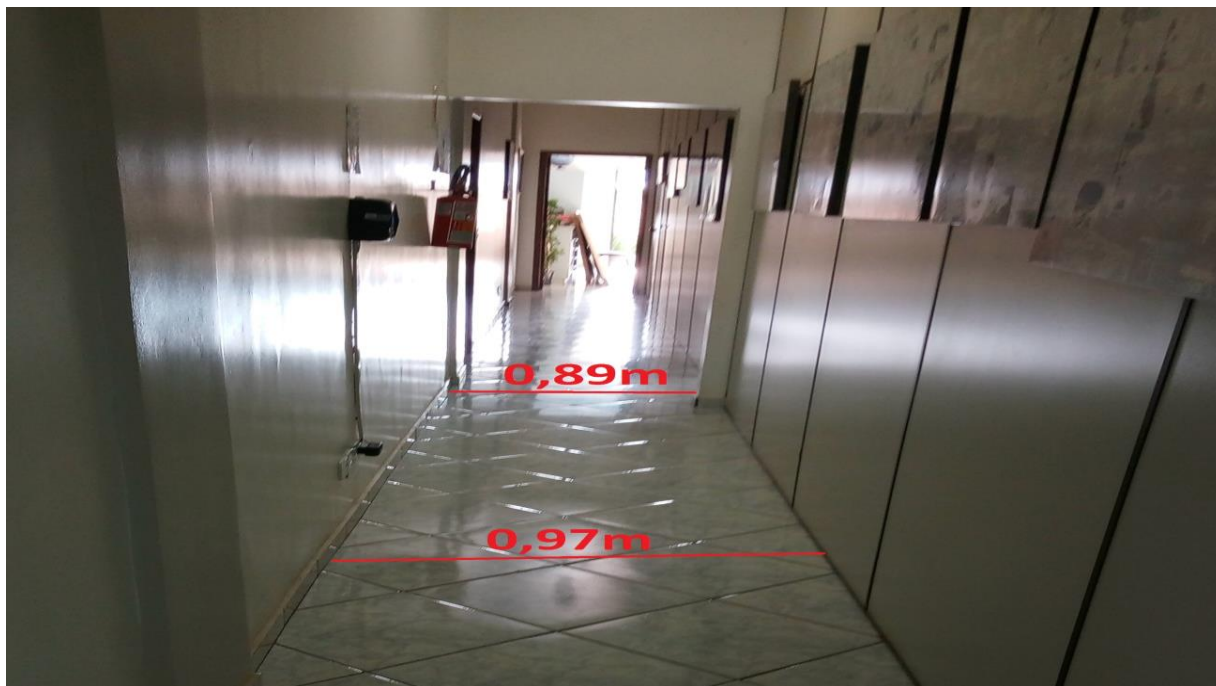
**Figura 24:** Corredor.

**Corredores** - durante a levantamento das informações, constatou-se que os corredores não respeitam a largura mínima para uso público. De acordo com a norma 9050/2015 em locais públicos os corredores devem ter largura mínima de 1,50m, o mesmo apresenta ressaltos de pilares, piso escorregadio, sem nenhuma sinalização e falta de corrimões. Conforme apresenta a Figura 24.

De acordo com a NRB 9050/2015, os corredores de uso público devem ter largura de 1,50m. Em locais que utilizam portas em sequência, é necessário um espaço de transposição com um círculo de 1,50m de diâmetro, somado às dimensões da largura das portas (y), exemplificado na Figura 25, além dos 0,60m ao lado da maçaneta de cada porta para permitir a aproximação de um cadeirante.

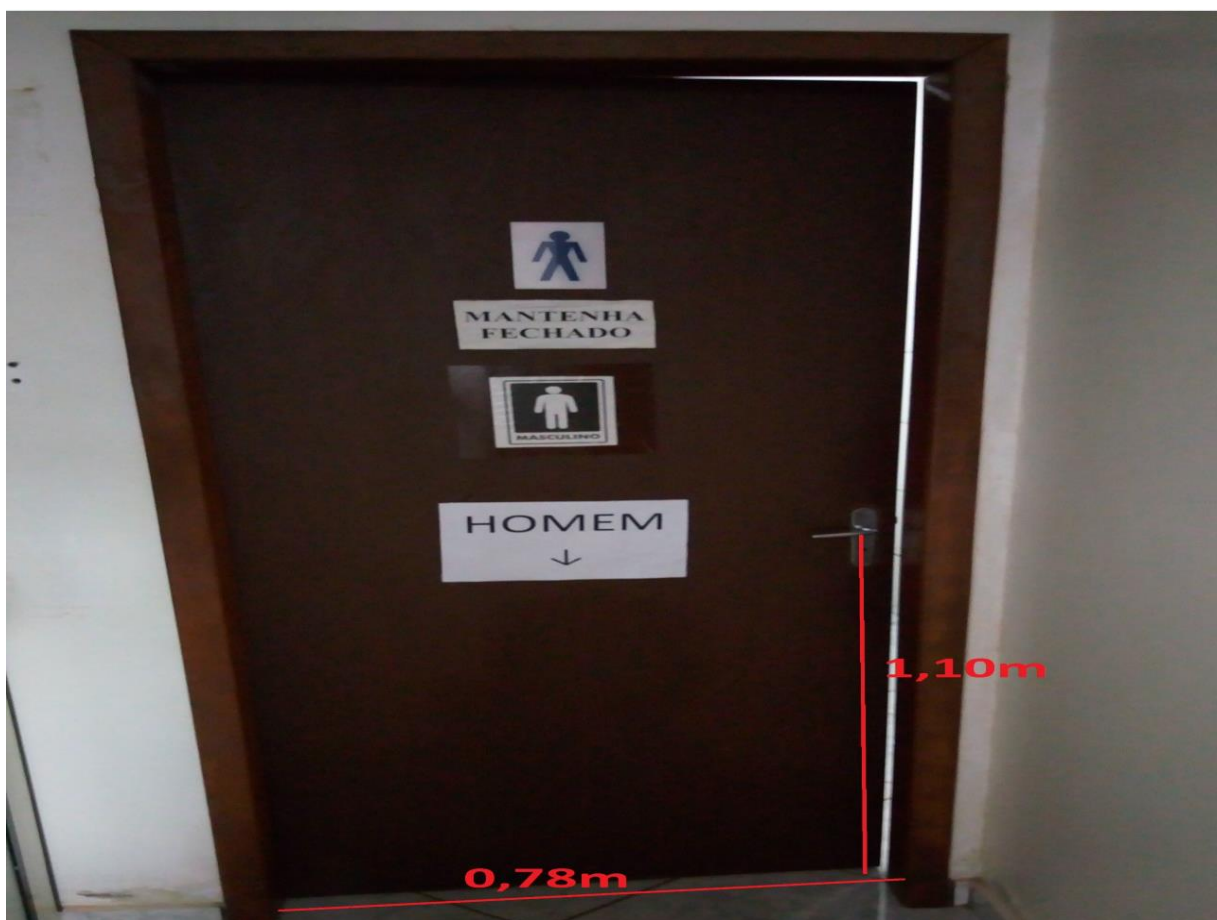
**Figura 27:** Abertura da porta Sanitário.

**Sanitários** - Durante o levantamento de informações quanto à acessibilidade dos sanitários presente no prédio da Prefeitura Municipal de Lindoeste, constatou-se a existência de dois sanitários acessíveis, masculino e feminino que se encontra no pavimento térreo. O

local é de fácil acesso, as portas apresentam vão livre de 0,78m, mas não apresentam barras horizontais fixadas e abrem para dentro. O ambiente interno nos dois sanitários há espaço para giro da cadeira de rodas de 360°, barras de apoio entorno do sanitário, mas não está de acordo com as normas, pois faltam barras de apoio nos lavatórios, também inexitem espelhos e toalheiros. Os lavatórios apresentam inconformidades, tais como: falta de sinalização de banheiro acessível, ausência de alarme visual e sonoro, abertura das portas incorretas, ausência de barras de apoio nos lavatórios, conforme apresentam as Figuras 27, 28 e 29.

De acordo com a NBR 9050/2015, os sanitários com acessibilidade devem localizar-se em rotas acessíveis, de modo a possibilitar que a pessoa com deficiência possa utilizar a instalação sanitária acompanhada de uma pessoa do sexo oposto, porta com abertura externa com barra de apoio a 0,90m de altura, conforme Figura 27.

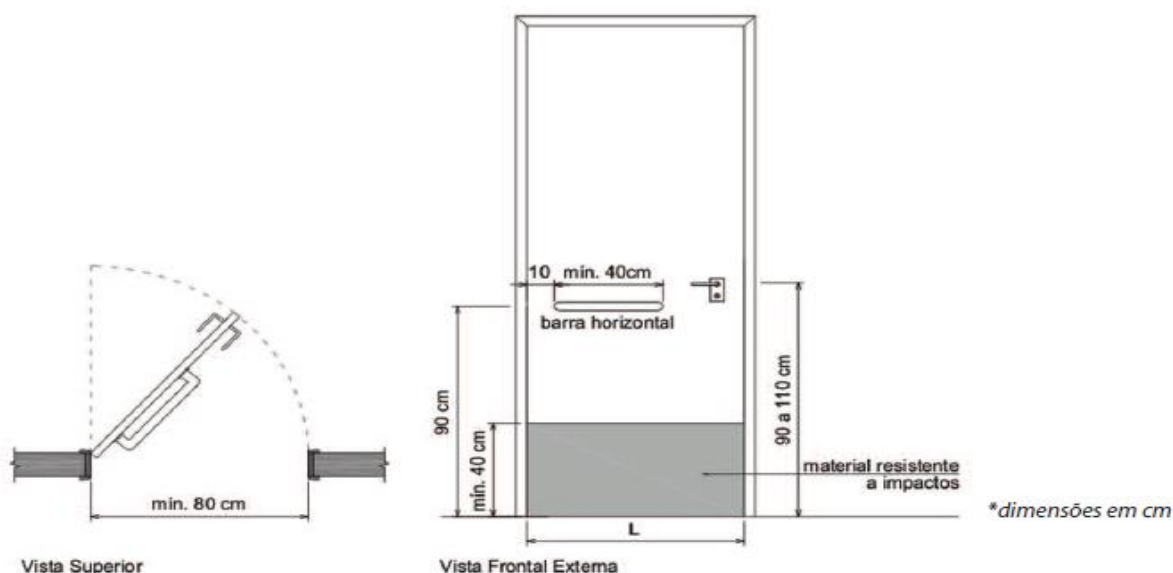
**Figura 30:** Características de portas de sanitário, vestiários e quartos acessíveis.

Barras horizontais instaladas a uma altura 0,78m a 0,80m e as barras verticais devem ser instaladas a uma altura de 0,90m do piso e com comprimento mínimo de 0,40m.

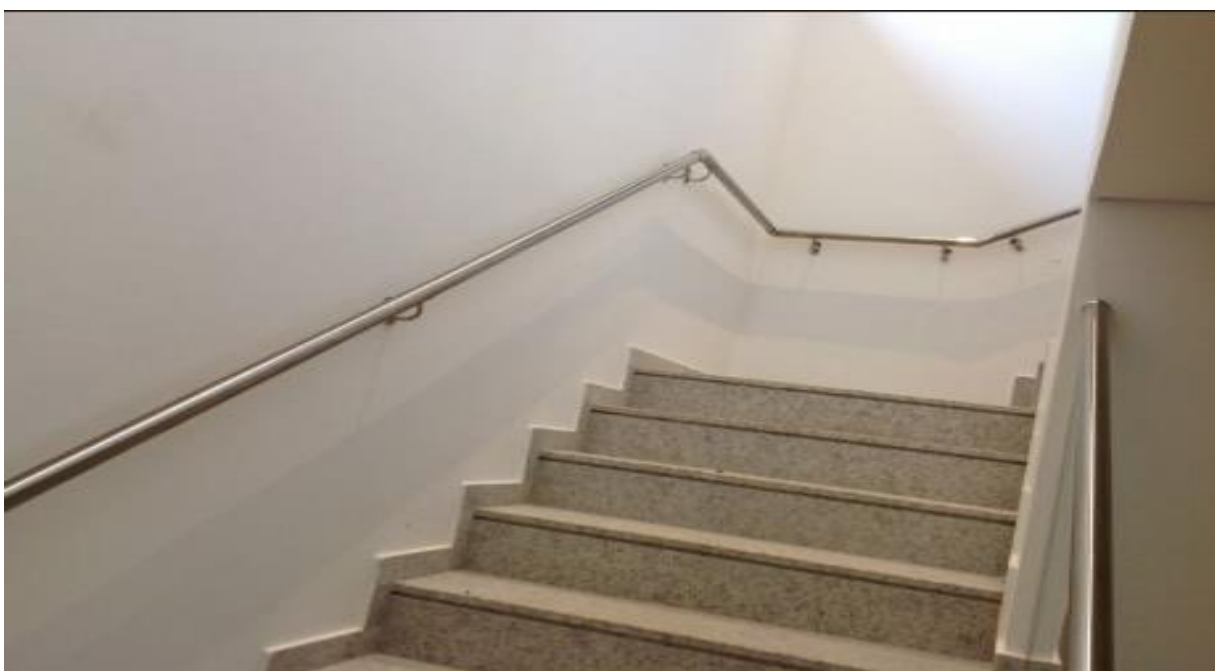
**Figura 37:** Corrimão contínuo.

Os corrimãos laterais devem ser contínuos sem interrupções nos patamares das escadas e rampas, e devem prolongar-se paralelamente ao patamar pelo menos por 0,30m nas extremidades sem interferir com áreas de circulação ou prejudicar a vazão, conforme Figura 37.

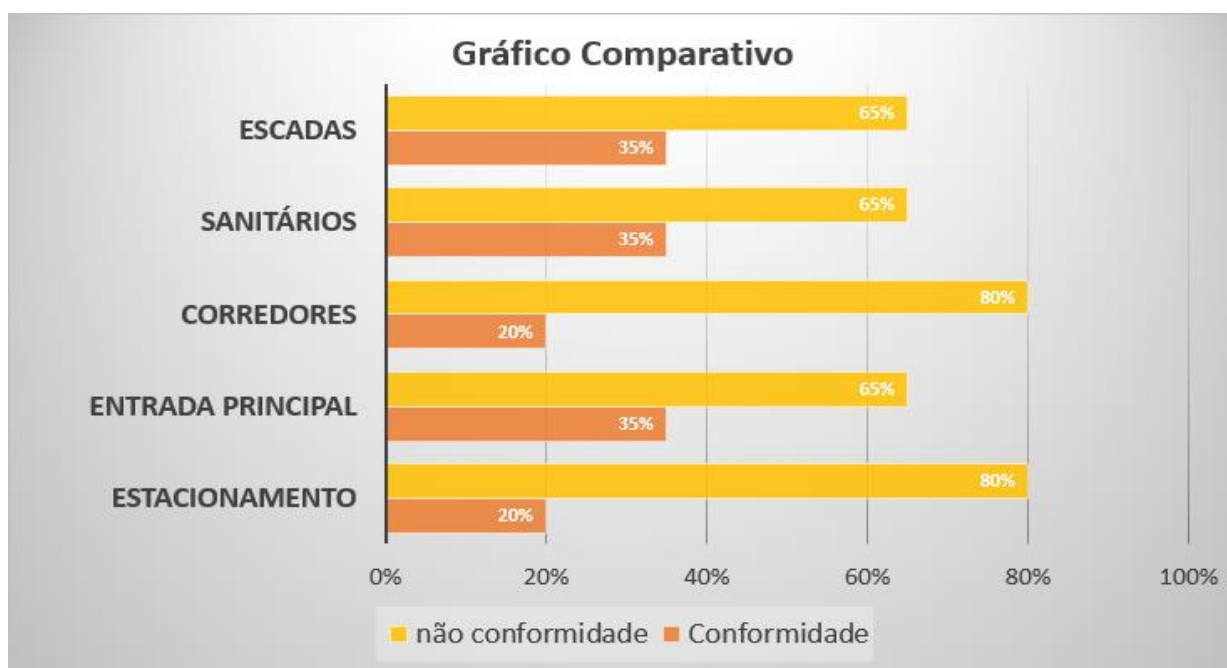
Após analisada a estrutura física interna e externa da edificação foi possível realizar uma verificação do percentual de conformidade e inconformidade, com relação ao atendimento a norma de acessibilidade da estrutura física delimitada.
