## **ANÁLISE DAS MANIFESTAÇÕES PATOLÓGICAS DO PAVIMENTO FLEXÍVEL DA PR 473 ENTRE QUEDAS DO IGUAÇU E ESPIGÃO ALTO DO IGUAÇU – PR**

GABRIELLA KRISTINE KARNOSKI<sup>1\*</sup>; MAYCON ANDRÉ DE ALMEIDA<sup>2</sup>

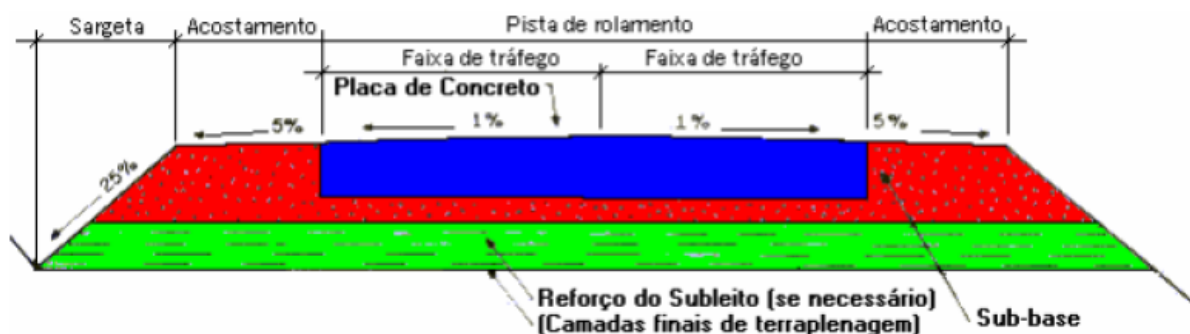
**Figura 2** – Seção transversal típica de pavimento rígido

Os pavimentos rígidos (Figura 2), por sua vez, são compostos por placas de concreto (Cimento Portland), podendo ser armadas ou não, apoiadas em estrato granular. Essas placas, possuem como função a absorção dos esforços advindos do carregamento aplicado ao pavimento, possuindo altíssima rigidez em relação as demais camadas inferiores (DNIT, 2006).

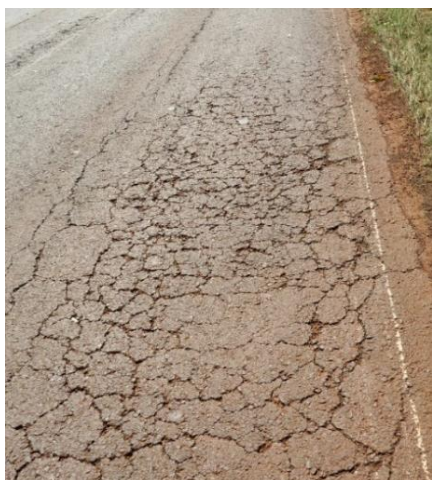
**Figura 9:** Trinca couro de jacaré KM 37 lado direito

As trincas couro de jacaré tratam-se de um estado de pós-fissuras agravadas. São encontradas na forma de trincas interligadas sem direções definidas, sendo um defeito estrutural, causadas principalmente pela fadiga dos materiais das camadas betuminosas devido a repetição do eixo padrão (Figura 9). No trecho analisado, as trincas couro de jacaré corresponderam a 27,25 % do total das manifestações patológicas encontradas. Essas trincas, se não reparadas, desencadearão painelas, o que já pode ser visto na Figura 10.

sua via, porém há a necessidade de reparo das patologias mais graves que são os casos das panelas e das mais ocorrentes que são os casos das trincas do tipo couro de jacaré que já se encontram em um estado bem avançado de fadiga, no qual desencadeará panelas no pavimento se não reparadas.

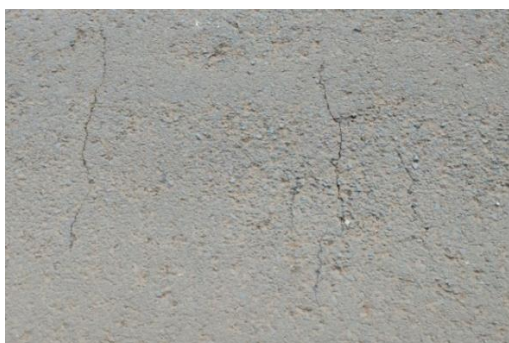
**Figura 11:** Trinca transversal curta KM 40 lado direito

Já as trincas transversais curtas e longas constituem-se de trincas isoladas perpendiculares ao eixo do pavimento, correspondendo a 26,98 % das manifestações patológicas encontradas (Figura 11 e 12). Se a extensão das trincas for até 100 cm é denominada trinca transversal curta, já quando a extensão for maior que 100 cm é classificada como trinca transversal longa, sendo um defeito funcional e estrutural que causa irregularidade devido aos grandes trincamentos, além de enfraquecer o revestimento do pavimento.

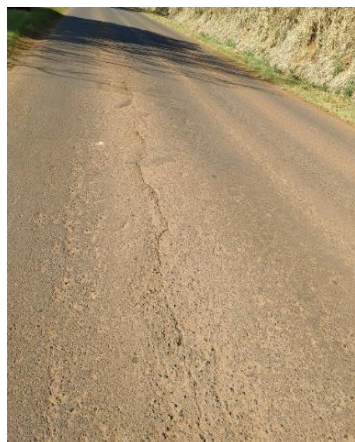
**Figura 13:** Trinca longitudinal longa KM 39 lado esquerdo

Por sua vez, as trincas longitudinais longas tratam-se de trincas isoladas em direção paralela ao eixo do pavimento, correspondendo a 14,02 % dos defeitos encontrados (Figura 13 e 14). Da mesma forma que a trinca transversal longa, ela possui comprimento maior que 100 cm, e também é considerada um defeito funcional e estrutural, causado principalmente pela má execução da junta longitudinal de separação entre as duas faixas de tráfego.

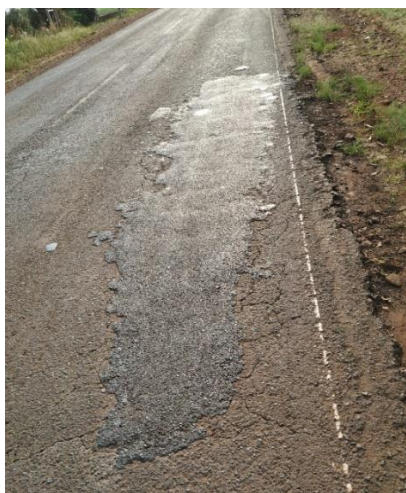
**Figura 15:** Remendo KM 41 lado direito

Por fim, os remendos, que apesar de possuírem o objetivo de corrigir defeitos de maior gravidade, ainda assim não considerados patologias por apontarem os locais de fragilidade do pavimento (Figura 15 e 16). No trecho analisado os remendos corresponderam a 13,23 % do total das manifestações patológicas encontradas.
