**CENTRO UNIVERSITÁRIO ASSIS GURGACZ**

**ANÁLISE DE DESGASTE EM TUBULAÇÃO SEM REVESTIMENTO E COM  
REVESTIMENTO POR GRADE INTERNA NO PROCESSO DE TRANSPORTE DE  
GRÃOS ATRAVÉS DE UM EQUIPAMENTO TRANSPORTADOR**

Trabalho apresentado na disciplina de Trabalho de Conclusão de Curso II, do Curso de Engenharia Mecânica, do Centro Universitário Assis Gurgacz, como requisito parcial para obtenção de título de Bacharel em Engenharia Mecânica.

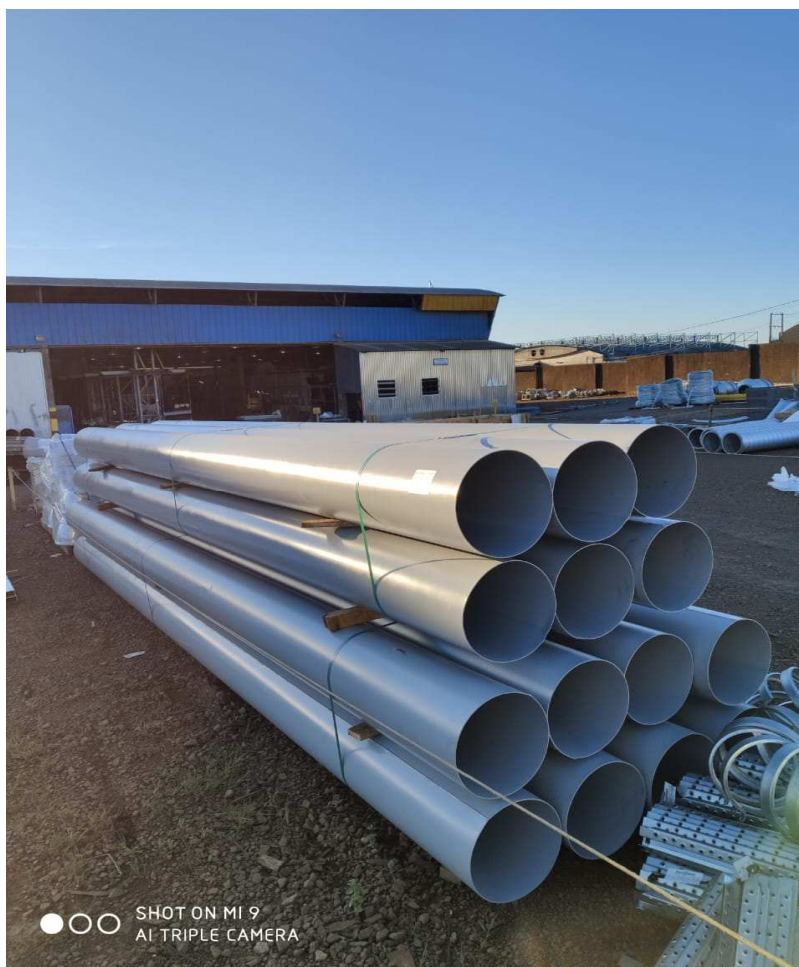
**Figura 6:** Tubulação sem revestimento interno.

- Fabricado em AÇO SAE 1045;
- Respectivas medidas Ø240 x 6000mm de comprimento com espessura de 3,00mm.

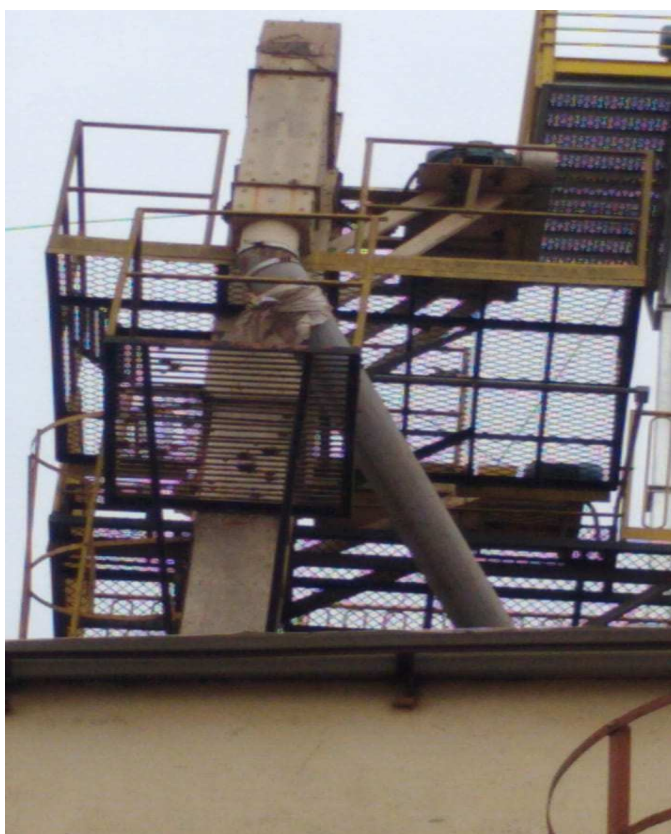
**Figura 7:** Tubulação envolvida por plástico, para evitar o vazamento de produtos.

Logo abaixo algumas fotografias demonstram as “gambiarras” necessárias em períodos de safra, onde não se pode proporcionar a interrupção do sistema para efetuar as devidas substituições das peças danificadas:

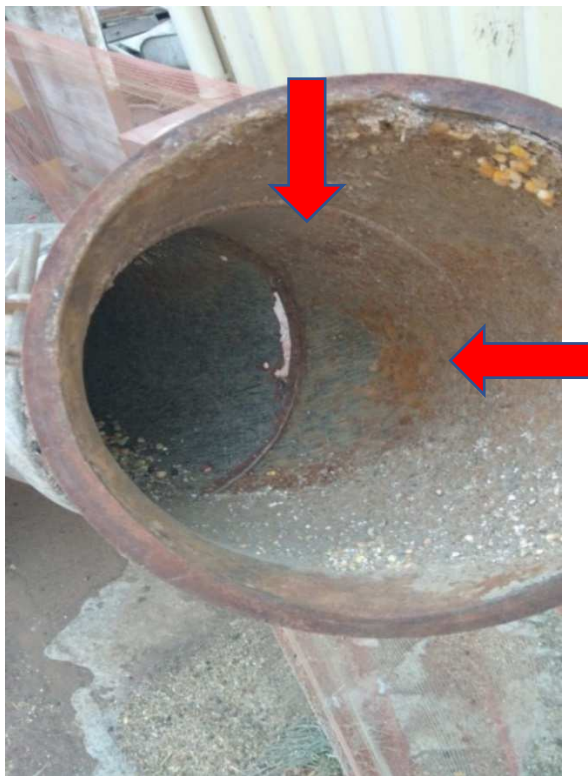
**Figura 9:** Desgaste interno da canalização sem revestimento por grade interna.

Para compreensão do desgaste, a figura 9 demonstra os pontos mais críticos, ou seja, onde começou sua ocorrência e qual foi o ápice da abrasão por conta da alta velocidade do grão internamente, ocasionando ruptura da parede da tubulação.

Assim, podemos ter uma noção de como o efeito de abrasão é extremamente alto, devido ao alto fluxo da passagem de grãos, impactando diretamente na parede interna da tubulação sem revestimento, onde é possível se fazer uma análise visual do fenômeno ocorrido.

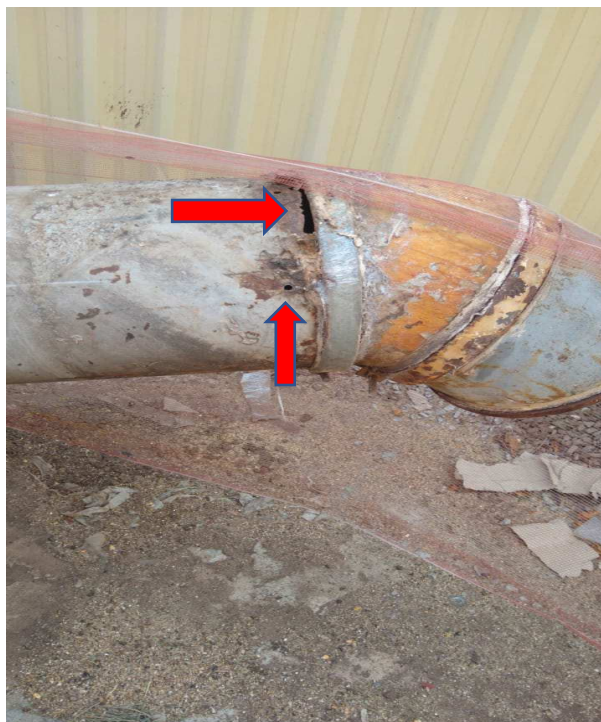
**Figura 10:** Ruptura externa da canalização sem revestimento por grade interna.

Com a ruptura da parede interna da tubulação, onde se tem um fluxo intermitente de grãos percorrendo internamente à canalização, há uma crescente perda da quantidade de grãos que por ali passam, gerando prejuízo monetário e agregando sujeira ao redor do ambiente.

Mediante esta situação, como as manutenções são programadas por períodos entre safras, a perda torna-se eminente e por períodos indeterminados, aos quais são sanados apenas na manutenção corretiva.

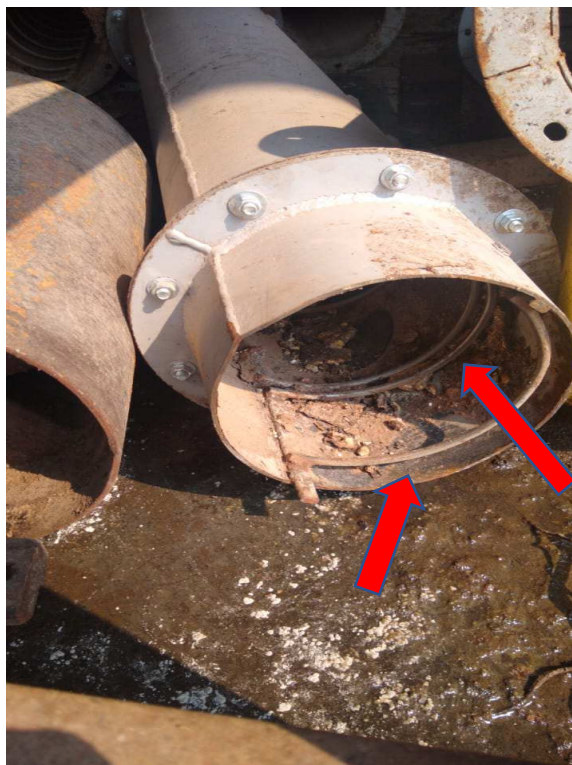
**Figura 11:** Canalização com revestimento por grade interna.

com revestimento por grade interna, devido ao seu sistema interno de “cama” de grão, faz com que os efeitos da abrasão sejam diminuídos, causando exponencialmente o aumento da vida útil do mesmo.
